# **Most 39810-3**

Most přes Křeslický potok v Podhradí nad Dyjí

## **HLAVNÍ PROHLÍDKA**

Datum provedení prohlídky: 4.6.2019

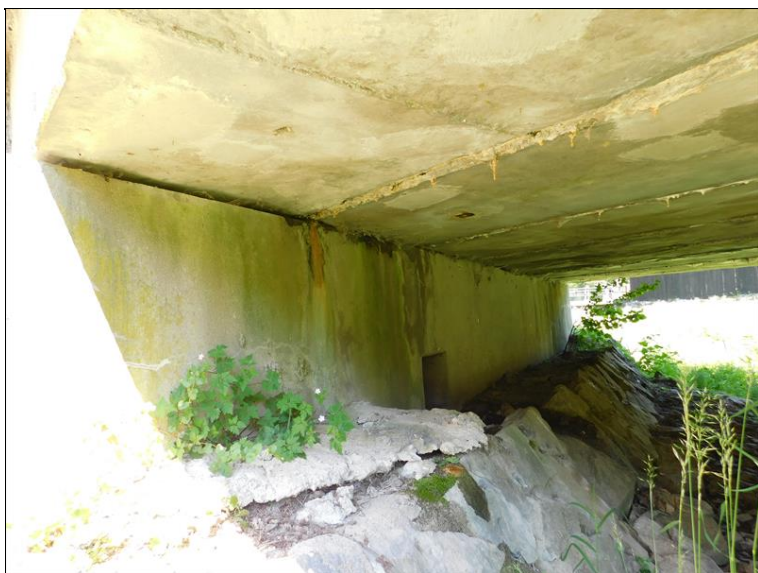
Opěry mostu s trhlinami, známkami zatékání a výluhy. V místech spár mezi nosníky (zejména krajní) na opěry zatéká, v místech zatékání inkrustace. Na povrchu opěr, zejména v místech zatékání uchyceny sinice. Levé křídlo na opěře 1 a pravé křídlo opěry 2 oddělena trhlinou od opěry. Povrch křídel je plošně degradovaný

Opěra O2 - stopy po zatékání

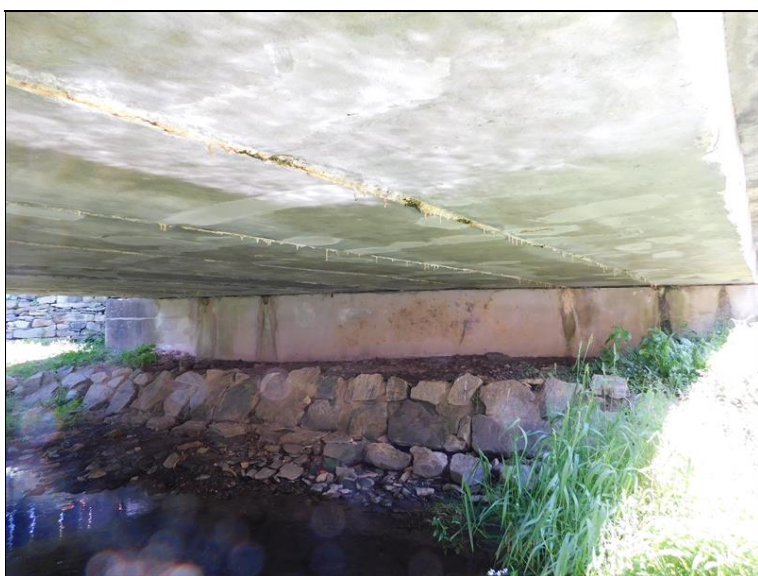
Opěra O1, stopy po zatékání, výluhy, inkrustace

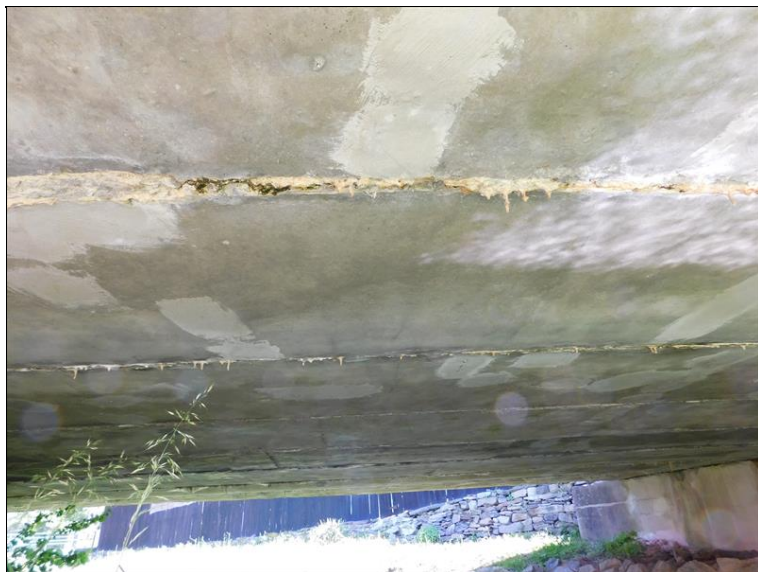
Mezi nosníky zastiženy trhliny a zatékání (nejvíce spáry krajních nosníků), v místech zatékání silné výluhy a inkrustace, tvorba krápníčků. Na podhledu nosníků byla provedena lokální sanace za účelem překrytí dříve odhalených trmínek, sanace zatím bez poruch. Pod římsami zastiženy známky zatékání, v místech zatékání tvorba sinic mechového porostu. Na úložné prahy a konce nosníků zatéká.

Podhled NK- zatékání spárami mezi nosníky, inkrustace, krápníčky, lokálně provedená sanace

| [3] 3 svršek | Připravit a realizovat opravu nosné konstrukce i mostního svršku, vč.hydroizolace. |

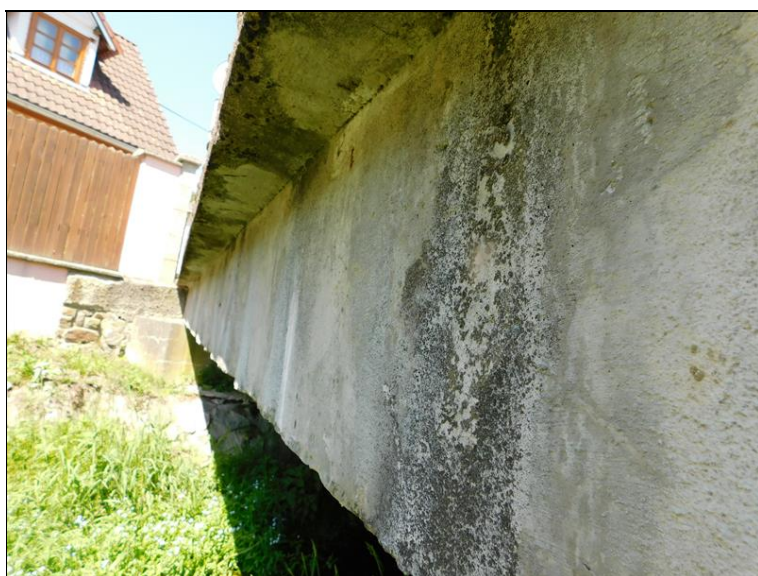
NK zleva - detail - zatékání přes římsu

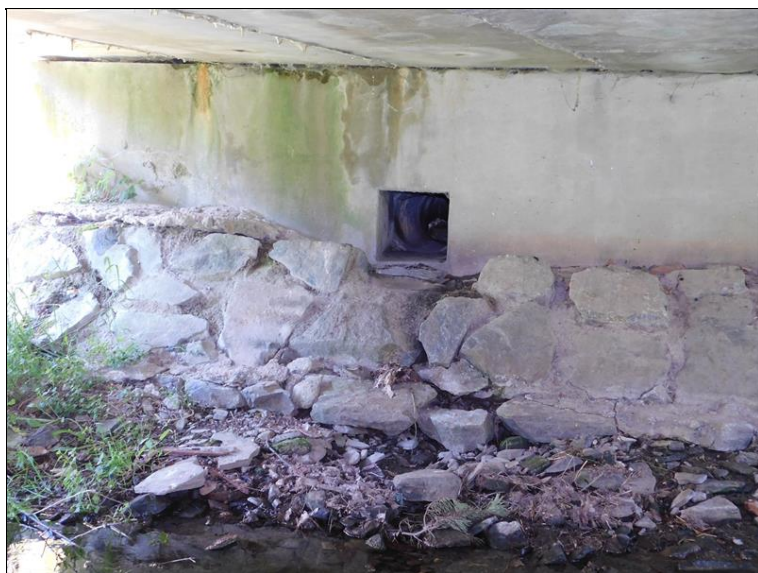
| [4.2] 4.6 Území pod mostem a přístup. cesty | Opevnění betonem u opěr lokálně poškozeno, především pod vyústěním kanalizace |

Opěra O2 vlevo - pod vyústěním kanalizace  
rozvolněné kamenné opevnění opěr

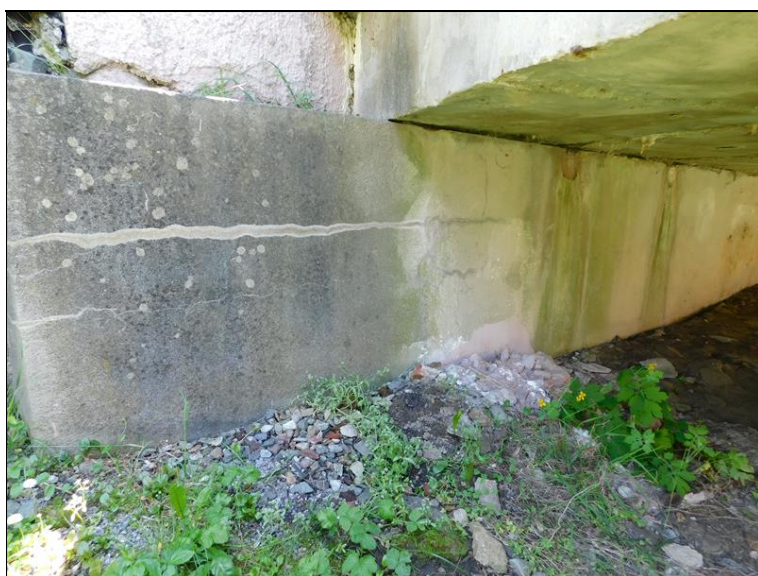
Opěra O1 vpravo - vodorovná trhлина již dříve  
zapravovaná, znovu prokreslená, další drobné  
rozvětvené trhliny, stopy po zatékání

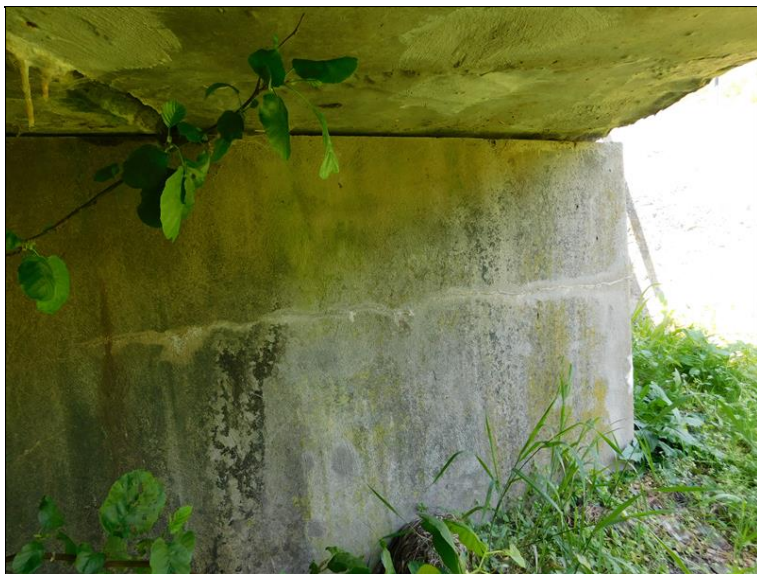
Opěra O2 vpravo - vodorovná trhлина

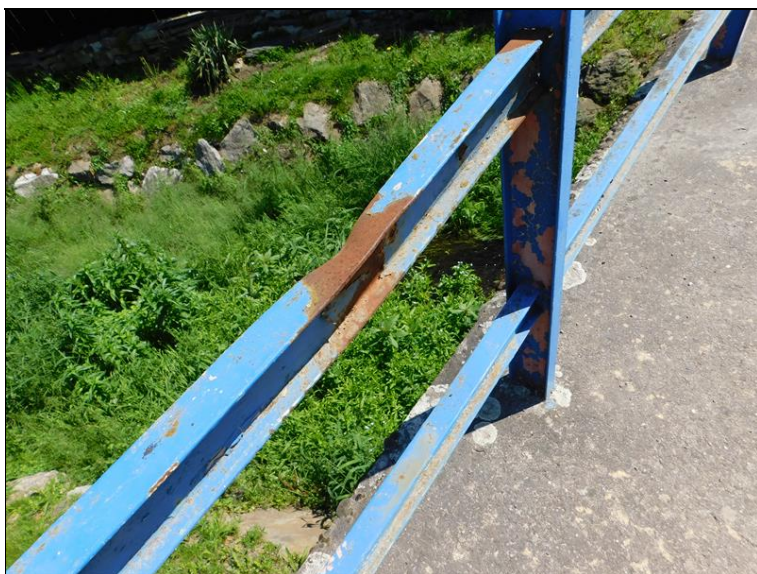
Zábradlí vpravo

Ocelové zábradlí na mostě s lokálně degradovanou PKO. Příčel pravého zábradlí je lokálně deformována. V místě deformace PKO chybí a dochází k plošné korozi základního materiálu. Dopravní

| [2] 4 Vybavení | Opravit PKO na ocelovém zábradlí. |

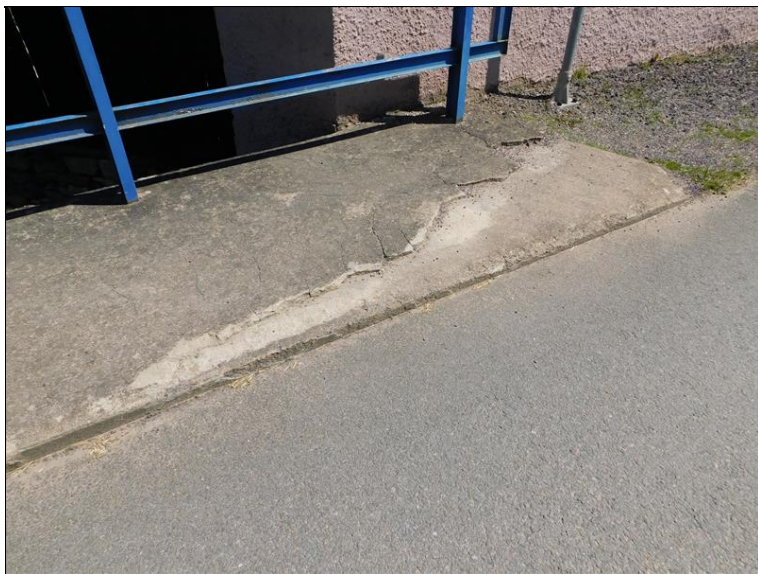
Vozovka na mostě v nedávné době opravena, zálivky neprovedeny. Horní povrch říms povrchově degradován, zastižena síť trhlín. Na pravé římse nad opěrou O1 plošně odprýsklá povrchová vrstva betonu. Nadvýšení římsy nad vozovkou je v těchto místech pouhé 2 - 3 cm. Vpravo na opěře 2 vysoký schod v římse v místě konce mostu. Zálivky podél říms nejsou provedeny, ve spáře lokálně uchycena vegetace. Na vnějším povrchu říms lokálně mechový porost.

římsa vpravo - plošný odpad povrchové vrstvy betonu

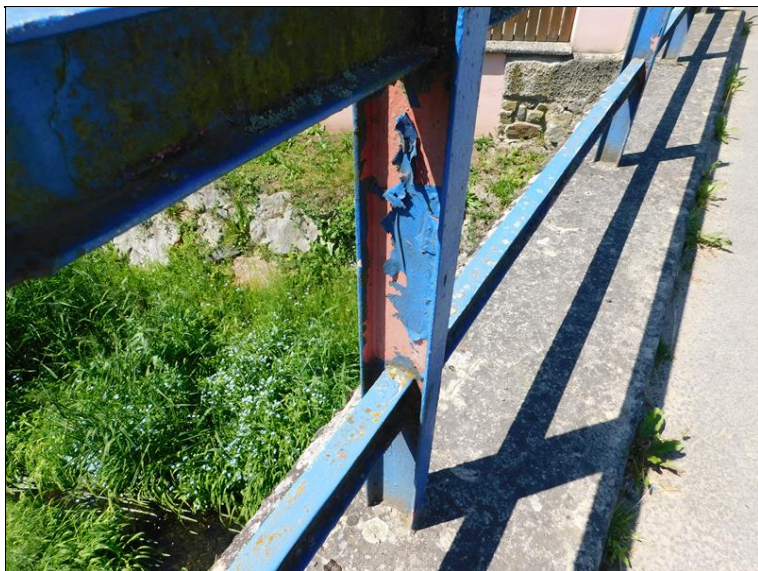
Zábradlí vlevo - detail - olupování PKO
