Most přes Jihlavu v Dolních Kounicích

HLAVNÍ PROHLÍDKA

Objekt: Most ev.č. 395-008 (Most přes Jihlavu v Dolních Kounicích)

Datum provedení prohlídky: 6.5.2019

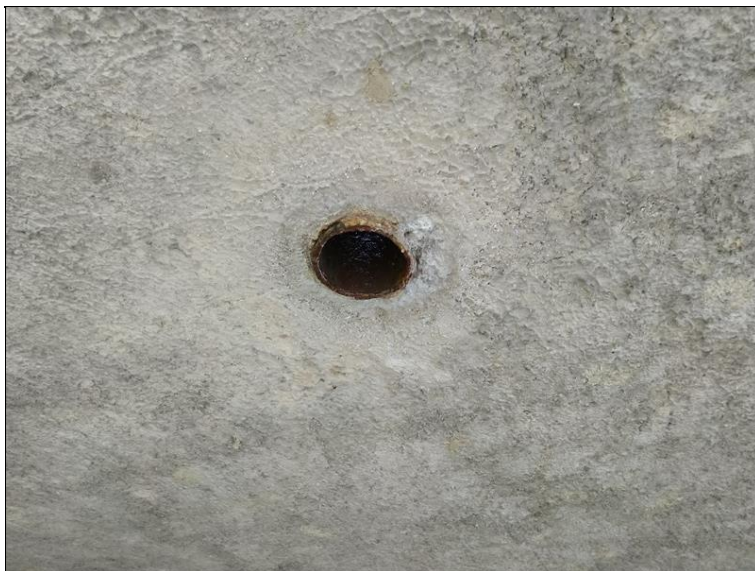
| [4.1] | 4.8 Odvodnění | Trubky odvodňovačů jsou silně napadeny korozí. |

Odvodňovač.jpg

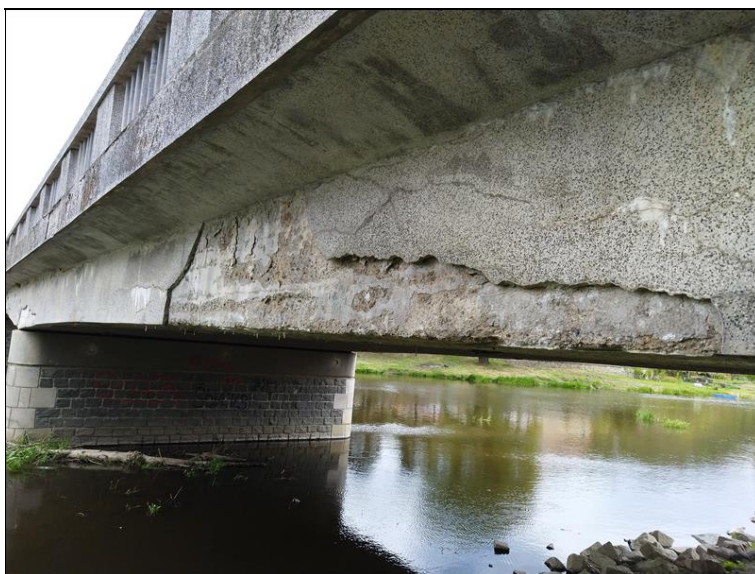
[2.1] 2.1 Nosná konstrukce Podhled NK je opatřen tenkou vrstvou stříkaného betonu. Kolem odvodňovačů jsou stopy po průsacích s vápennými výluhy. Dolníhra na NK je místy odprýsknutá, v podhledu NK je lokálně opadaná torkretová omítka, stopy po průsacích a obnažená výztuž. Stopy po zatékání s krápníky se nacházejí zejména v krajních částech desky. Na čelech NK je patrná odprýsknutá teracová omítka. V podhledu říms se nacházejí ptačí hnízda.

Odprýsknutá hrana NK.jpg

| [2] | 2.1 Nosná konstrukce | Provést kompletní opravu mostu, zahrnující sanaci NK a výměnu mostního svršku. |

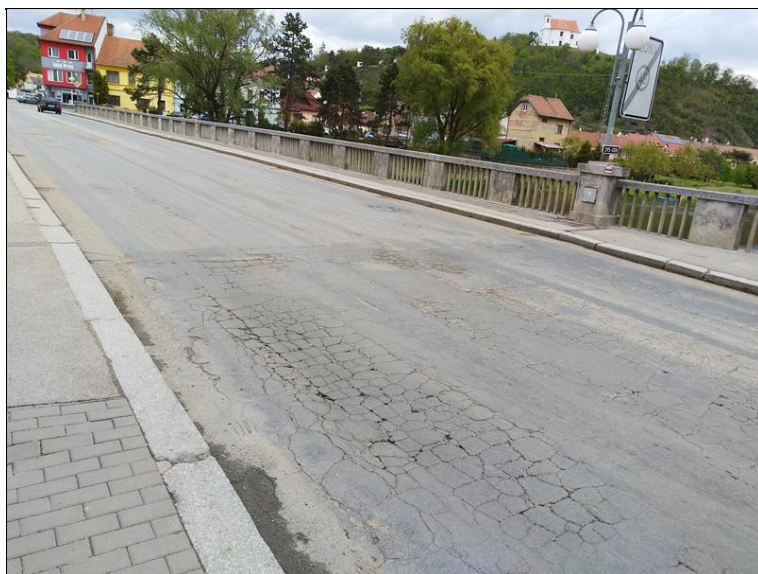
[3.1] 3.1 Vozovka Vozovka na mostě je převrstvená, rozpraskaná, lokálně se začínají tvořit výtluky. Největší výskyt trhlin se nachází v místě dilatací na koncích mostu.

Trhliny na vozovce.jpg

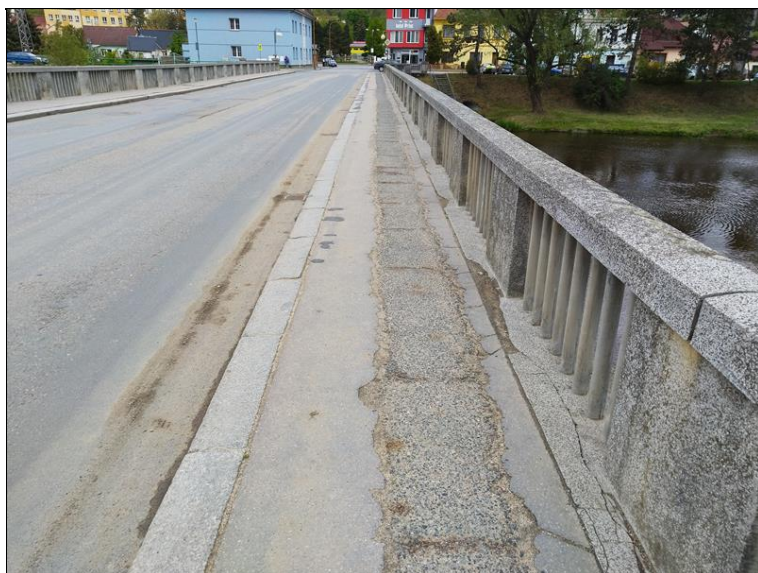
[3.2] 3.2 Chodníky Povrch chodníků je rozpraskaný, kolem obrubníků již místy asfalt chybí.

Trhliny v asfaltu na choníku.jpg

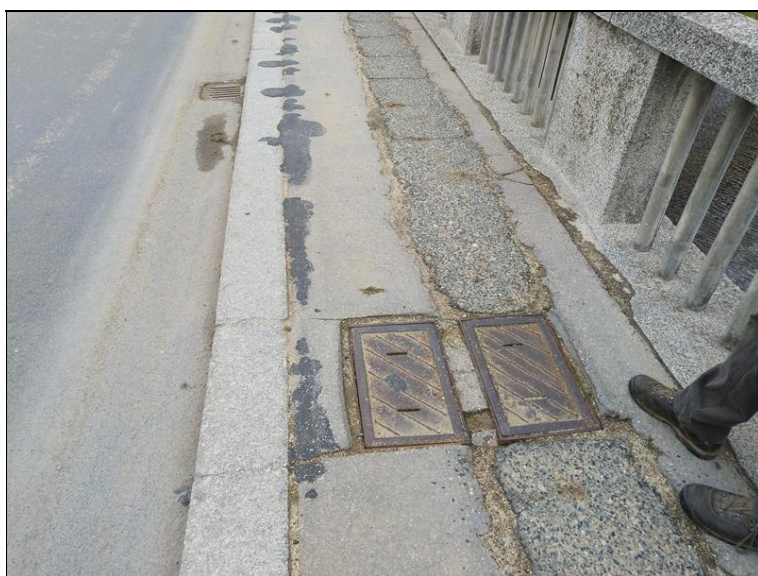
Trhliny v asfaltu na choníku.jpg

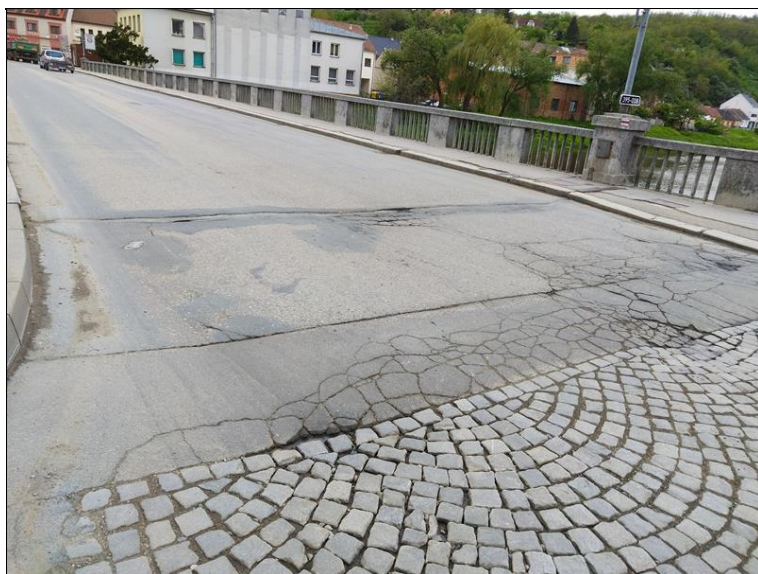
Trhliny ve vozovce v místě dilatace mostu.jpg

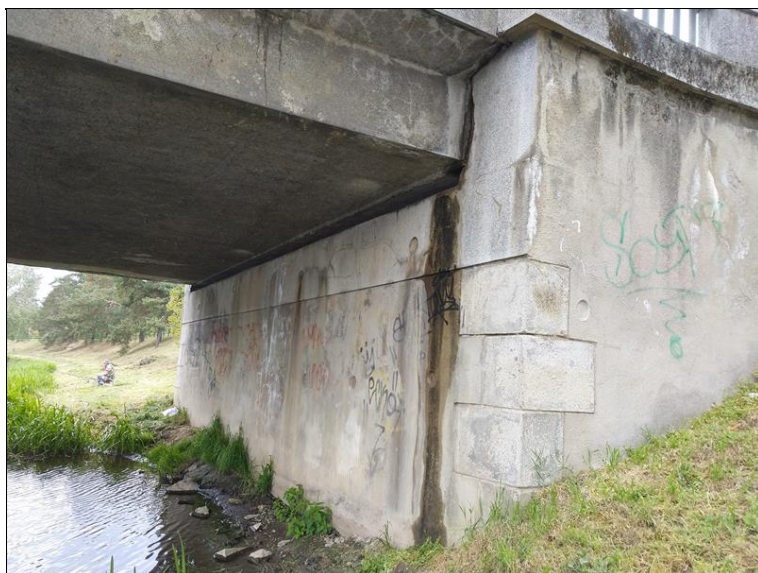
[1.3] 1.2.4 křídlo Na křídlech jsou stopy po zatékání. Povrch levého křídla u opěry 1 a pravého křídla u opěry 2 je porušen trhlinami. Levé křídlo u opěry 2 je porostlé vegetací.

Stopy po zatékání na křídle.jpg

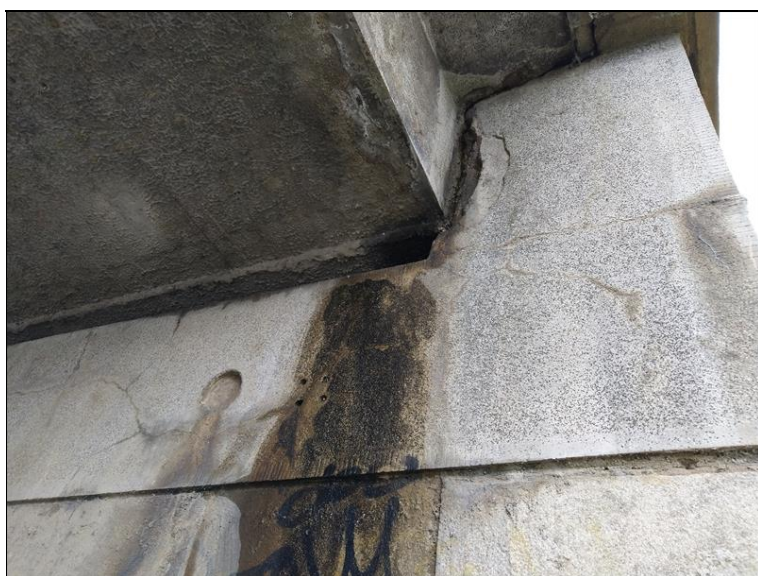
[1.2] 1.2 Mostní podpěry křídla a čelní zdi Na opěrách jsou stopy po zatékání na úložné prahy, omítka opěr místy opadává. Úložné prahy jsou zaneseny nečistotami.

Stopy po zatékání na OP1.jpg

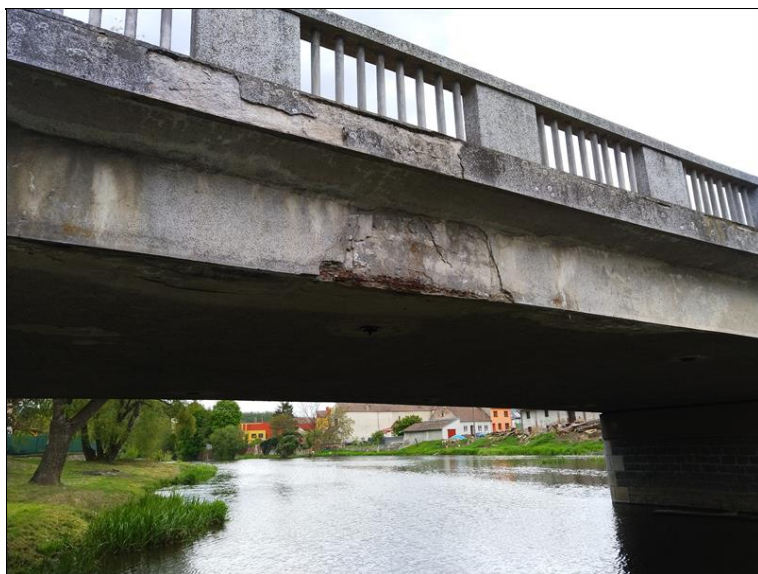
Koroze nosné výztuže na pravé straně mostu.jpg

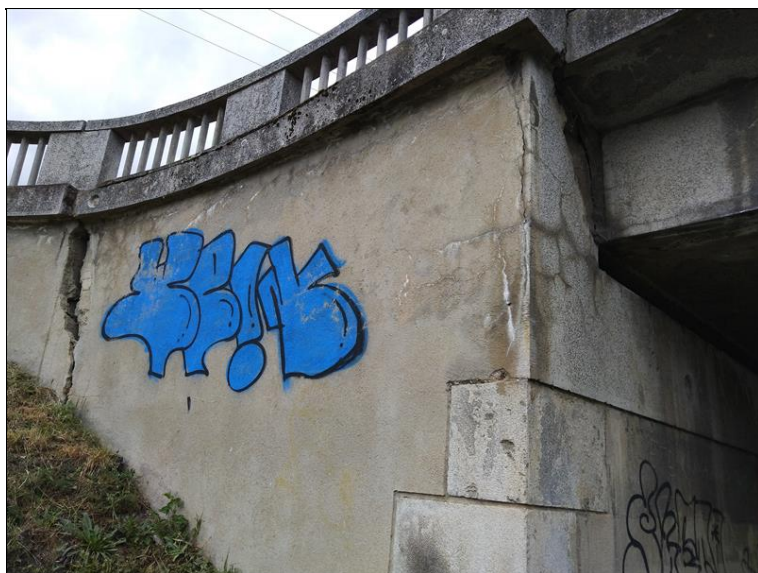
Trhlina v křídle.jpg

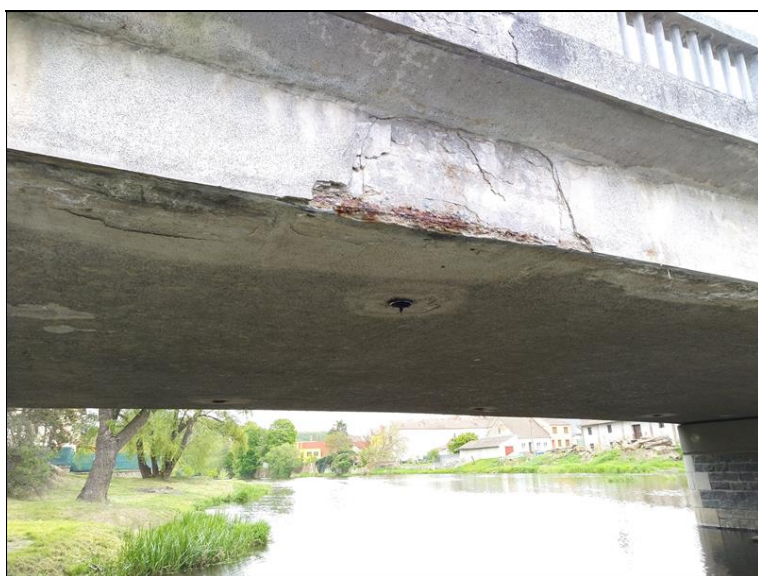
Odprýsknutá hrana NK, stopy po zatékání.jpg

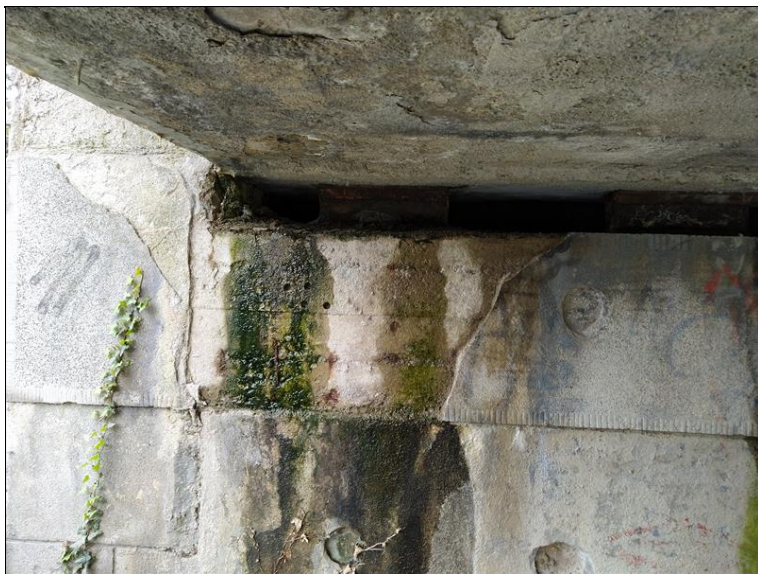
Stopy po zatékání na první opěře.jpg
