Most přes Jihlavu před Přibicemi

HLAVNÍ PROHLÍDKA

Objekt: Most ev.č. 381-002 (Most přes Jihlavu před Přibicemi)

Datum provedení prohlídky: 15.8.2022

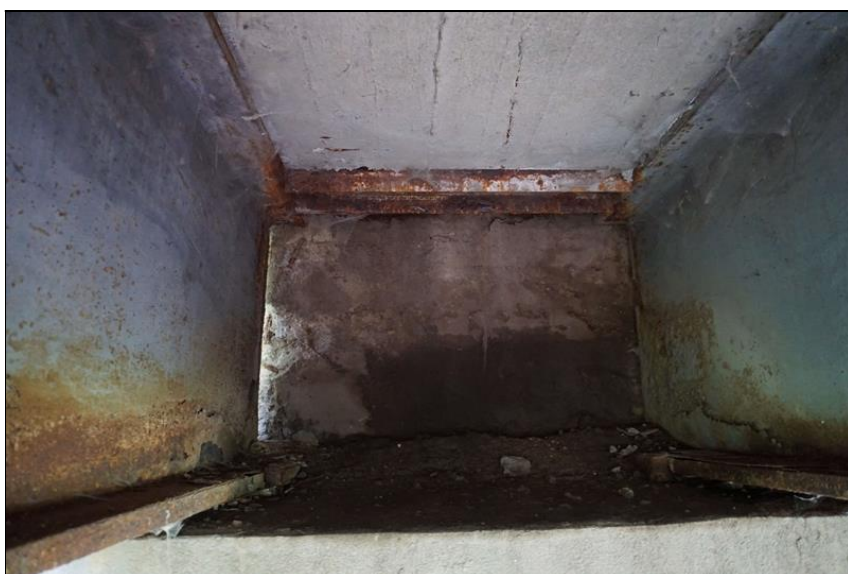
Detail úložného prahu opěry OP1

| [2.2] | 2.2 | Ložiska, klouby | Povrch úložných prahů zanesen nečistotami, ty dále zhoršují korozní prostředí. |

[1]	2.2	Ložiska, klouby	Čistit koryto toku, úložný práh, odvodňovače a krajnice mostu.
-----	-----	-----------------	--

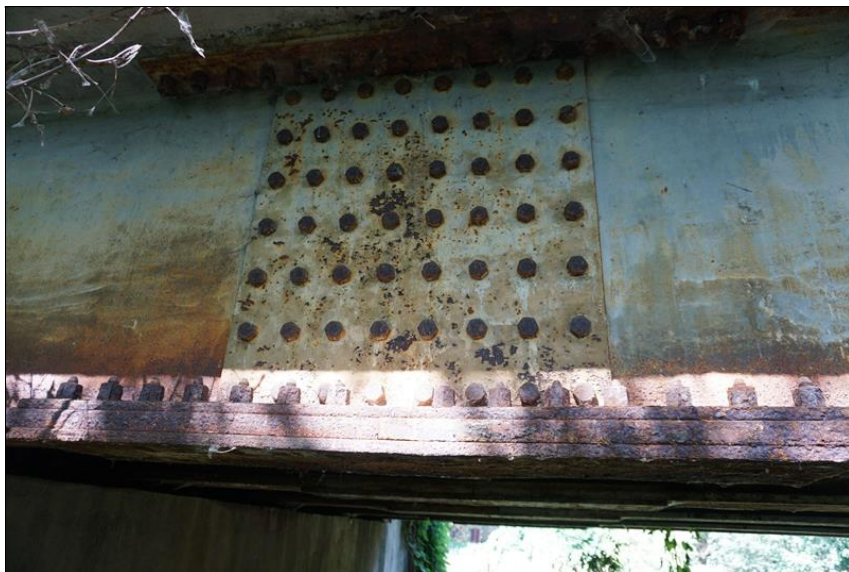
Detail styku hlavního nosníku nosné konstrukce u opěry OP1.

| [2.1] | 2.1 | Nosná konstrukce | Ocelová konstrukce celoplošně koroduje. V místě uložení a na montovaných stycích jednotlivých nosníků je konstrukce v horším stavu. Betonová mostovka v nevalném stavu. Lokálně vystupuje výztuž, která koroduje. |

[4]	2.1	Nosná konstrukce	Pokud nedojde k výhledové rekonstrukci mostu, je nutno otryskat NK a provést novou PKO. Jinak hrozí zhoršování stavu mostu.
-----	-----	------------------	---

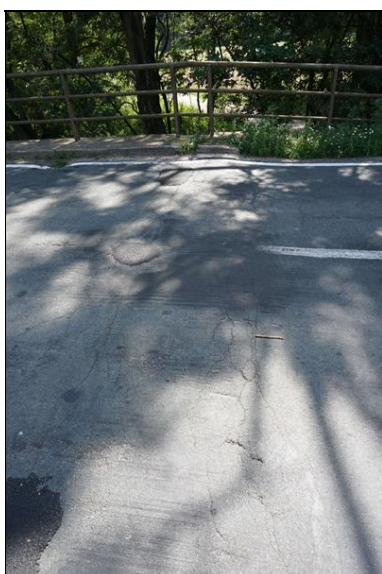
| [3.1] | 3.1 | Vozovka | Vozovka ve špatném stavu, vyspravovaná, povrch nerovný, niveleta převrstvená. |

Stav vozovky na mostě u opěry OP1 - rozpad vozovky, mnohačetné trhliny, vyjeté koleje.

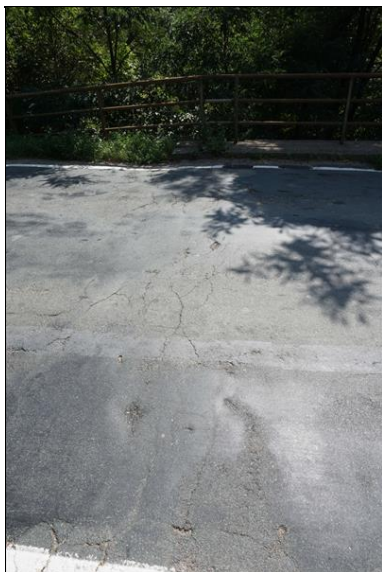
Stav vozovky na mostě u opěty OP3 - rozpad vozovky, mnohačetné trhliny, vyjeté koleje.

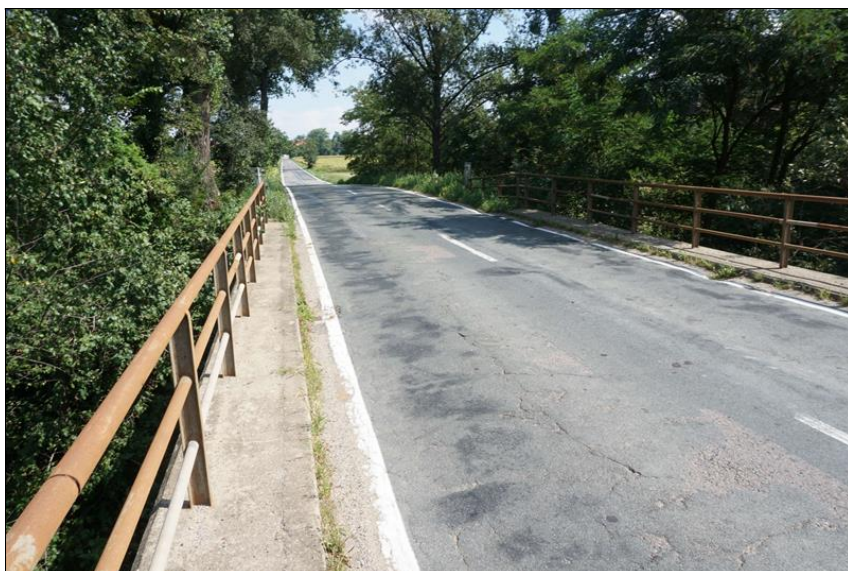
Stav vozovky na mostě u opěty OP3 - rozpad vozovky, mnohačetné trhliny, vyjeté koleje.

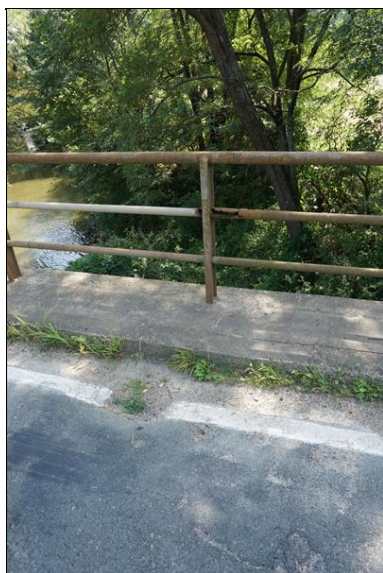
Detail pravého zábradlí - rozpad vodorovné výplně.

[3]	4.2	Zábradlí	Odrezit zábradlí, nahradit zničené a zkorodované prvky zábradlí, doplnit kotvení odkorodovaných sloupků zábradlí.
-----	-----	----------	---

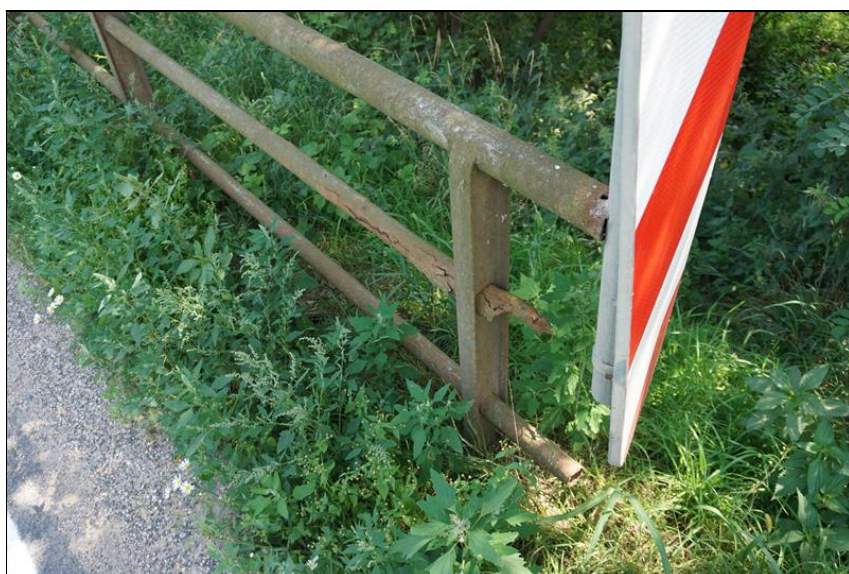
Detail pravého zábradlí u opěry OP1 - rozpad vodorovné výplně.

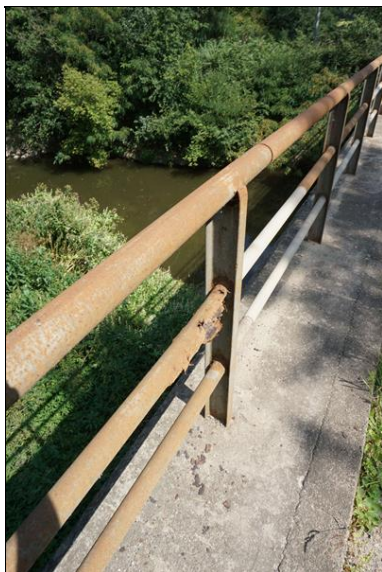
Detail levého zábradlí - rozpad vodorovné výplně.

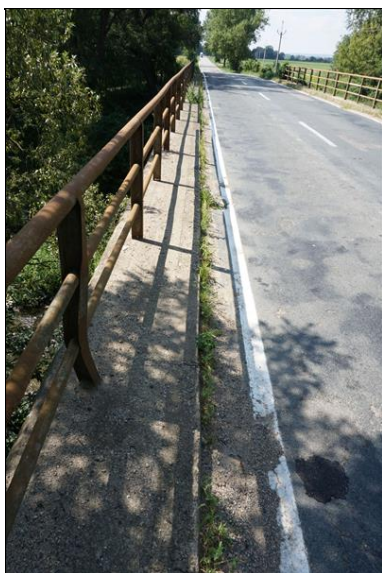
Deformace sloupku zábradlí na pravé straně mostu.
