Most 426-005

Most přes Syrovinku za Bzencem

HLAVNÍ PROHLÍDKA

Datum provedení prohlídky: 9.7.2022

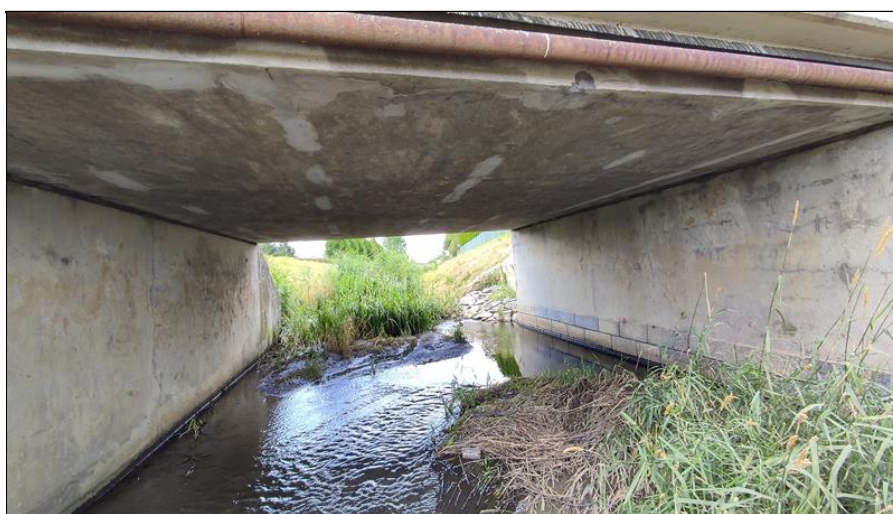
[4.3] 4.6 Území pod mostem a přístup. cesty V korytě uchycená vegetace

Celkový pohled do prostoru pod mostem

[1] 4.6 Území pod mostem a přístup. cesty Čistit koryto od naplavenin

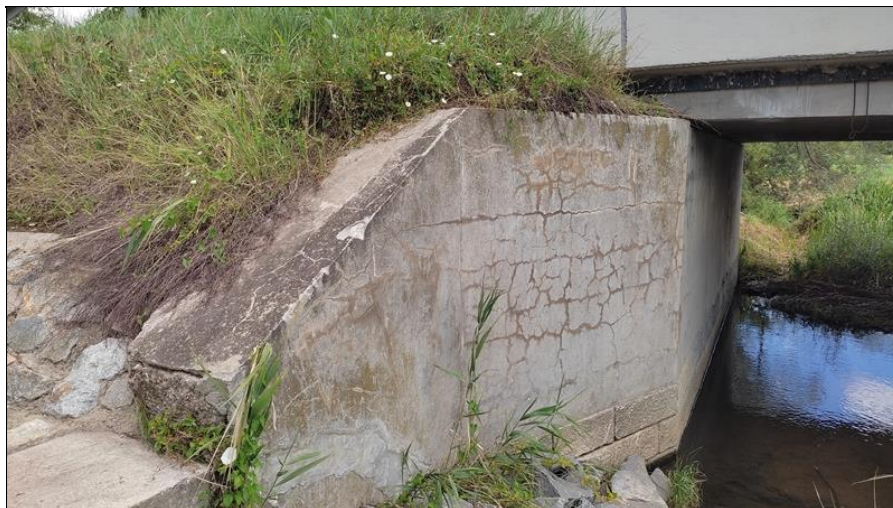
- [1.1] 1.1 Základy mostních podpěr a křídel Bez provedení sond nelze posoudit stav základů. Mostní objekt nevykazuje závady pocházející od možných poruch založení. Zemní těleso bez viditelných geometrických změn.
- [1.2] 1.2 Mostní podpěry křídla a čelní zdi / Opěry Stopy po průsaku vody z rubu opěr. V omítce všesměrné trhliny. V polovině opěry OP2 svislá trhlina 1,4mm široká prostupující až k patě opěry přes kamenné bloky. Paty opěr v úrovni hladiny vody zavlhle s uchycenými řasami.
- [1.3] 1.2.4 křídlo Na křídlech všesměrné trhliny v omítce. Stopy po průsaku z rubu. Lokálně dochází k separaci omítky od podkladu

Detail stavu pravého křídla u OP1

Provést sanaci omítky

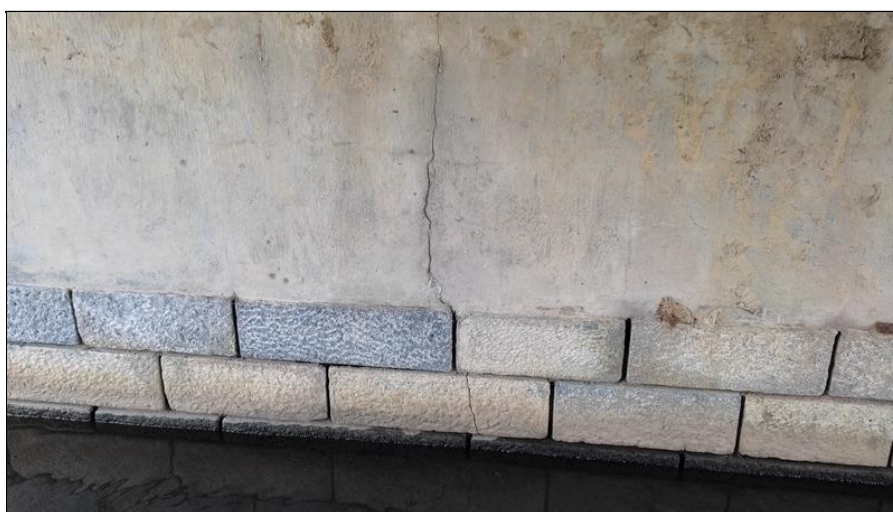
Detail svislé trhliny uprostřed na OP2

[2] 1.2 Mostní podpěry křídla a čelní zdi / Opěry Na trhlinu osadit terčík a sledovat zda nedochází k pohybu konstrukce

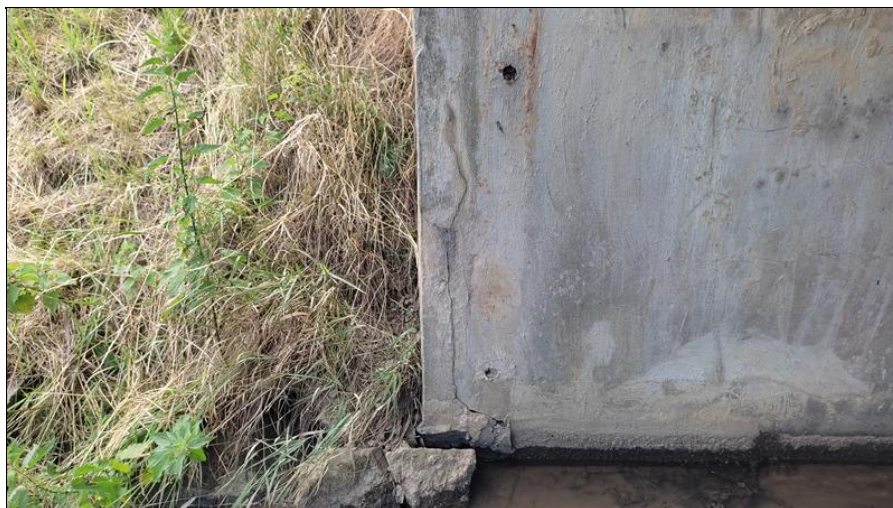
Svislá trhlina v rohu na pravé straně opěry OP1

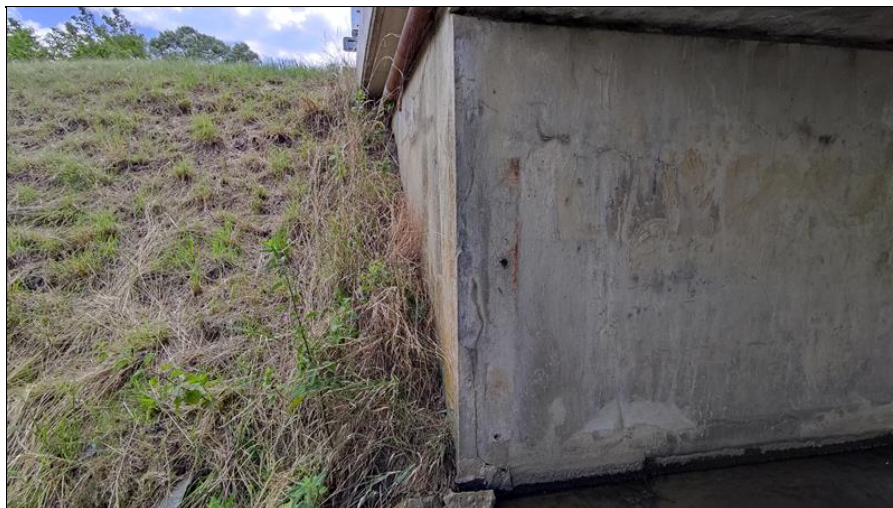
Svislá trhlinka v rohu na pravé straně opěry OP1

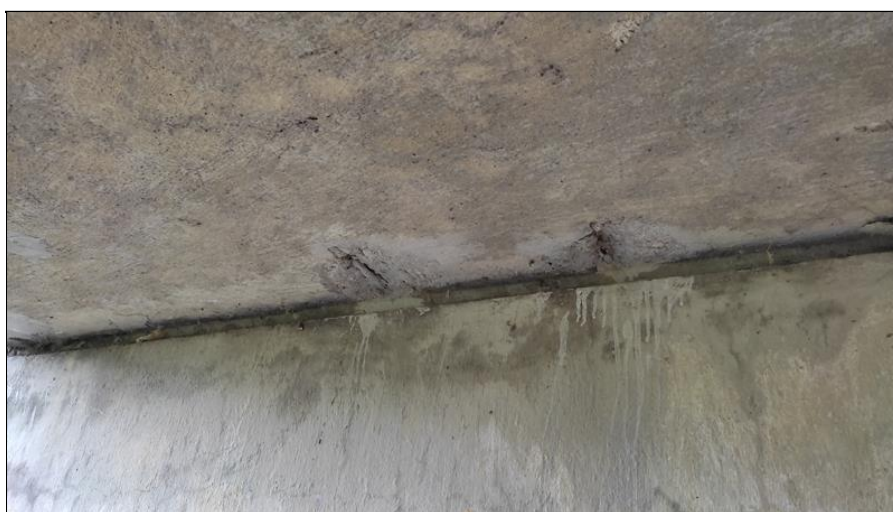
Detail nekvalitně zapravené sondy na podhledu

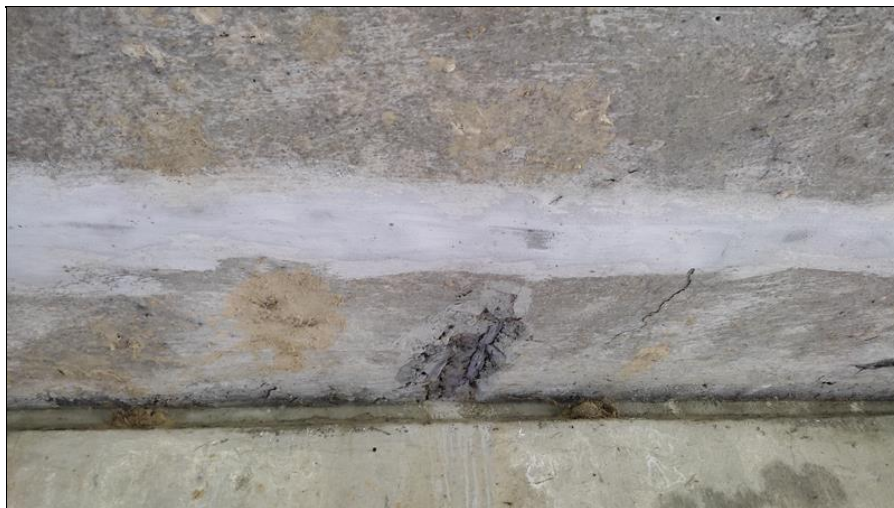
Detail pohledu NK -
nezapravená sonda

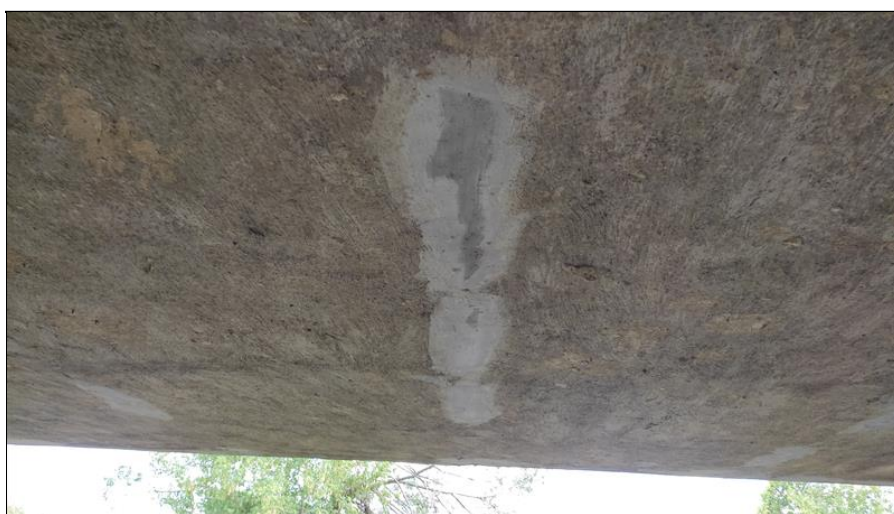
[2.1] 2.1 Nosná konstrukce Podhled NK suchý, místy neodborně provedená sanace výztuže. Na pravé straně u opěry OP1 jsou v omítce všesměrné trhliny.

Detail zapravení výztuže na
pohledu NK

[3] 2.1 Nosná konstrukce Provést správně sanaci výztuže

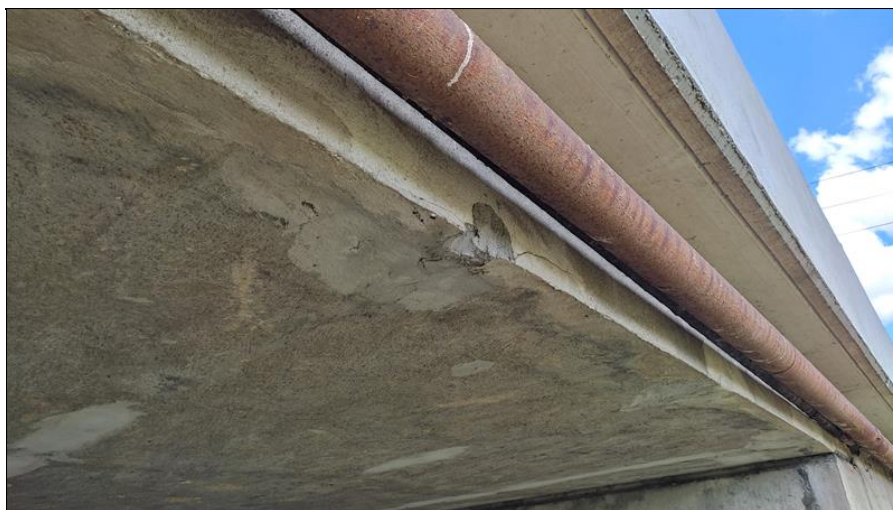
Detail sanace na levé straně NK

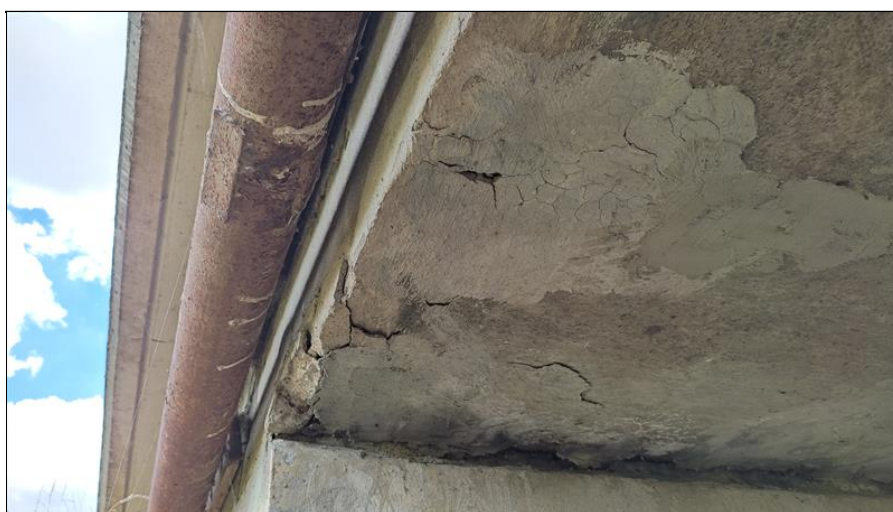
Detail popraskané omítky na levé straně NK
