Most 37420-1

Most přes Sebránek ve Svitávce

HLAVNÍ PROHLÍDKA

Datum provedení prohlídky: 25.10.2022

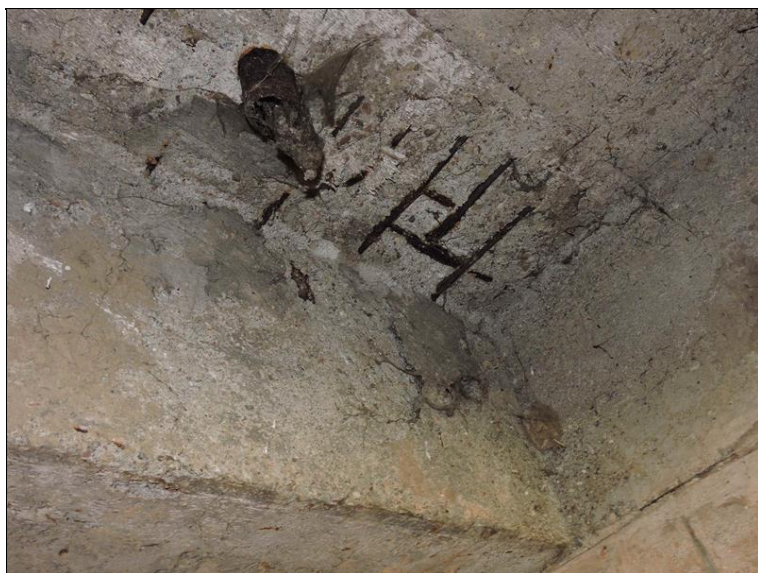
NK - rozšířená strana - u OP1

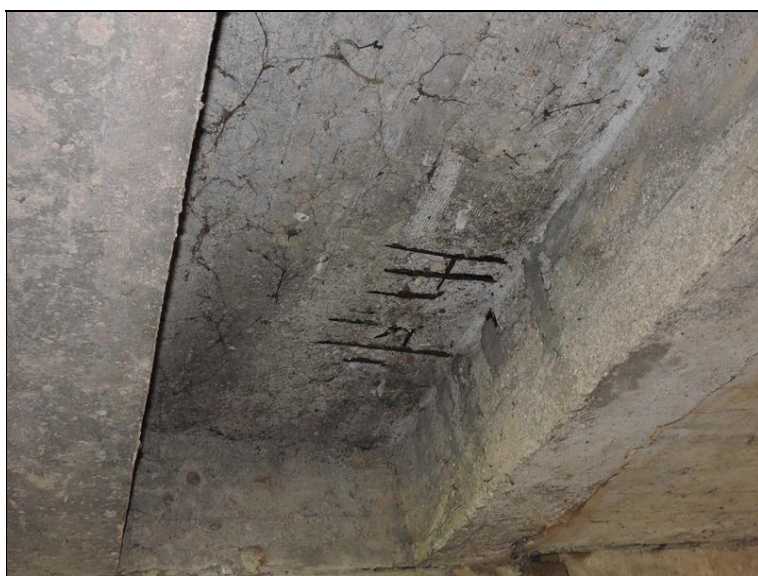
DSCN8302-resize.JPG

2.1 Nosná konstrukce

Beton původní nosné konstrukce povrchově degradovaný do hloubky až 10 mm, do konstrukce lokálně zatéká. V místech zatékání odhalena korodující betonářská výztuž konstrukce. Na bok NK vlevo zatéká přes římsu, z boku podélné trhliny, patrně od korodující výztuže. Porucha se od poslední HPM výrazně zhoršila, jsou opadané krycí vrstvy s korodující výztuží (výrazný úbytek).

Připravit a realizovat opravu mostu (výměna mostního svršku),
sanace SS a NK.

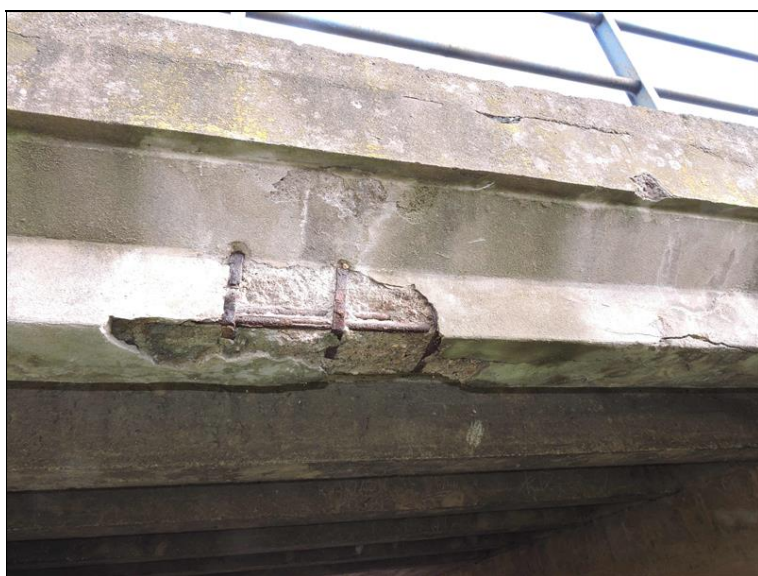
DSCN8309-resize.JPG

2.1 Nosná konstrukce

Beton původní nosné konstrukce povrchově degradovaný do hloubky až 10 mm, do konstrukce lokálně zatéká. V místech zatékání odhalena korodující betonářská výztuž konstrukce. Na bok NK vlevo zatéká přes římsu, z boku podélné trhliny, patrně od korodující výztuže. Porucha se od poslední HPM výrazně zhoršila, jsou opadané krycí vrstvy s korodující výztuží (výrazný úbytek).
