# **Most 41317-2**

Most přes Jevišovku před Stošíkovicemi na Louce

## **HLAVNÍ PROHLÍDKA**

Datum provedení prohlídky: 4.6.2021

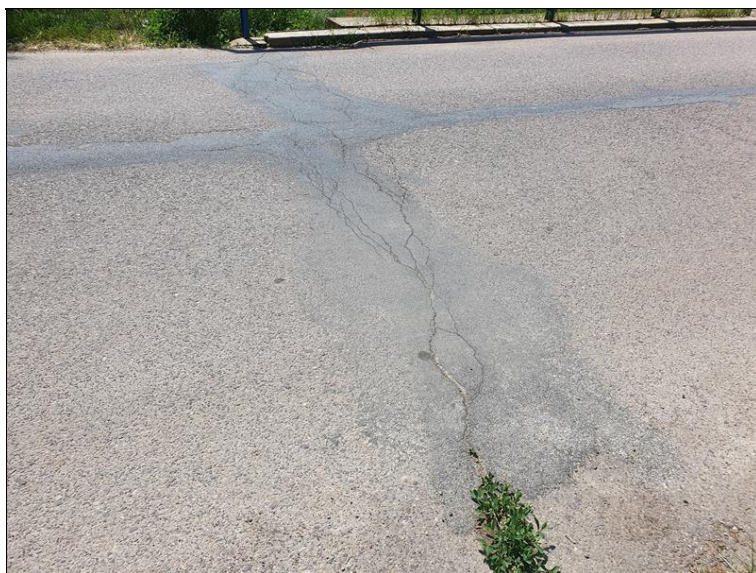
Trhliny ve vozovce

### 3.1 Vozovka

Vozovka je porušená lokálními trhlinami.

| [1] | 3.1 | Vozovka | Utěsnit trhliny ve vozovce asfaltovou zálivkou. |

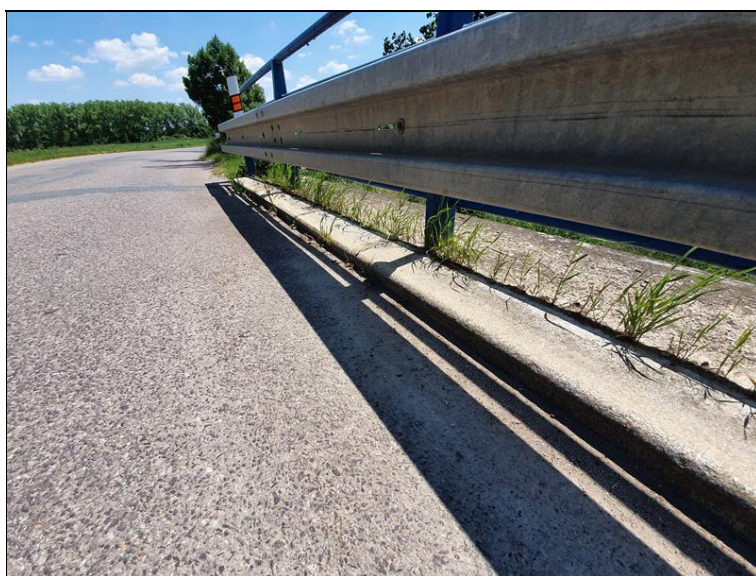
Pravá římsa, vegetace za obrubou, převrstvená vozovka

### 3.3 Římsy, obrubníky, zálivky

Beton římsy degraduje, obruby jsou uvolněné, spáry mezi obrubami a betonem římsy nejsou utěsněny. Obruby jsou snižené.

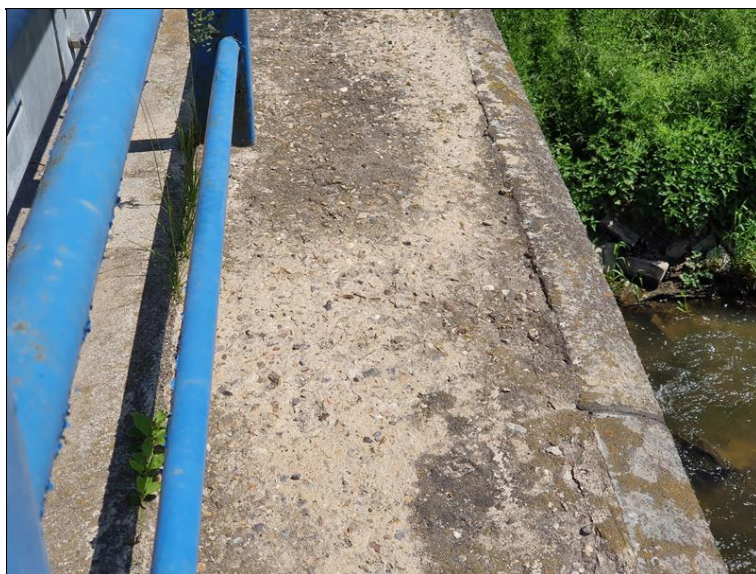
Pravá římsa, povrchový rozpad betonu

### 3.3 Římsy, obrubníky, zálivky

Beton říms degraduje, obruby jsou uvolněné, spáry mezi obrubami a betonem římsy nejsou utěsněny. Obruby jsou snižené.

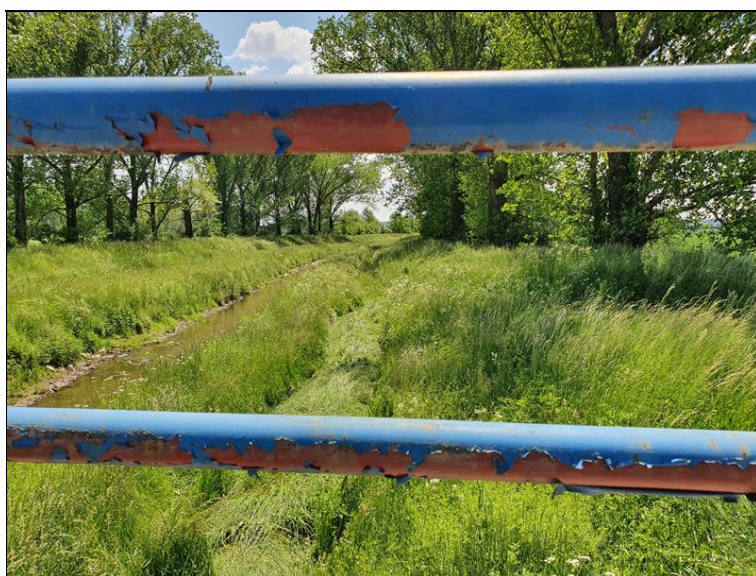
Poškozený nátěr vodorovné výplně svodidla

### 4.1 Svodidla/Zábradelní svodidla

Svodidla nemají svislou výplň, jsou lokálně mírně deformovaná, mají poškozené PKO a mírně korodují. Svodidla jsou ukončena náhle za konci říms.

| [2] | 4.1 | Svodidla/Zábradelní<br>svodidla | Opravit PKO výplně a sloupků svodidla |

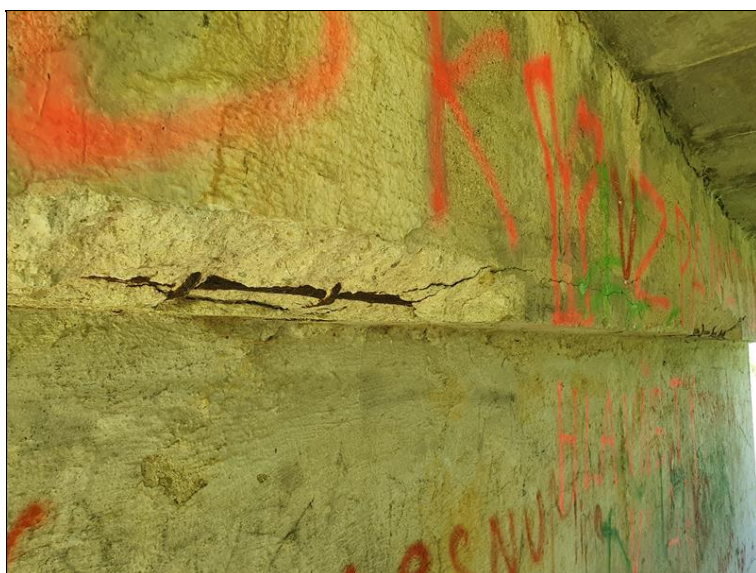
Koroze výztuže úl.prahů, odpadávání krycí vrstvy betonu

### 1.2 Mostní podpěry křídla a čelní zdi

Na opěrách dochází k mírnému lokálnímu zatékání na líce opěr. Beton povrchově degraduje, lokálně doprovázená poruchy trhlinami s výluhy. Na stativech pilířů na boku dochází k separaci a odpadání krycí vrstvy betonu a ke korozi výztuže. Podpěry znečištěny sprejery.

| [3] | 1.2 | Mostní podpěry křídla a<br>čelní zdi | Provést kompletní sanaci povrchů spodní stavby a obnažené výztuže v rámci celkové rekonstrukce mostu. |

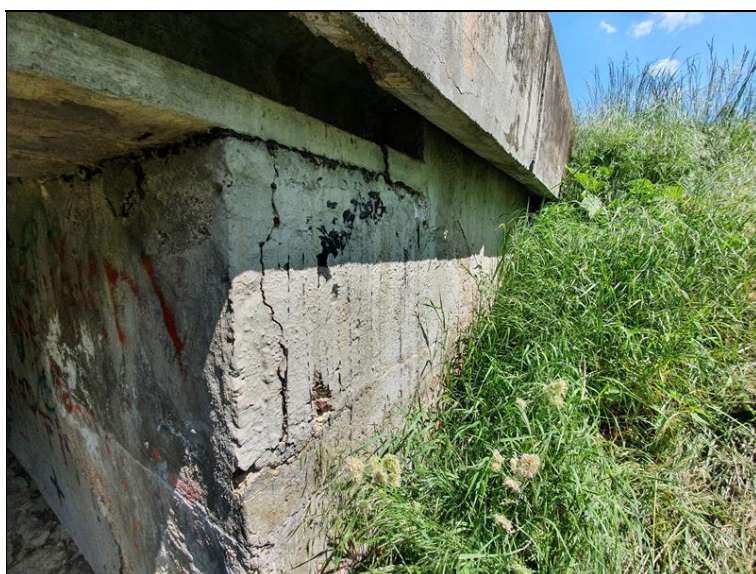
Křídlo 4P, trhliny, povrchový rozpad betonu

### 1.2 Mostní podpěry křídla a čelní zdi

Na opěrách dochází k mírnému lokálnímu zatékání na líce opěr. Beton povrchově degraduje, lokálně doprovázená poruchy trhlinami s výluhy. Na stativech pilířů na boku dochází k separaci a odpadání krycí vrstvy betonu a ke korozi výztuže. Podpěry znečištěny sprejery.

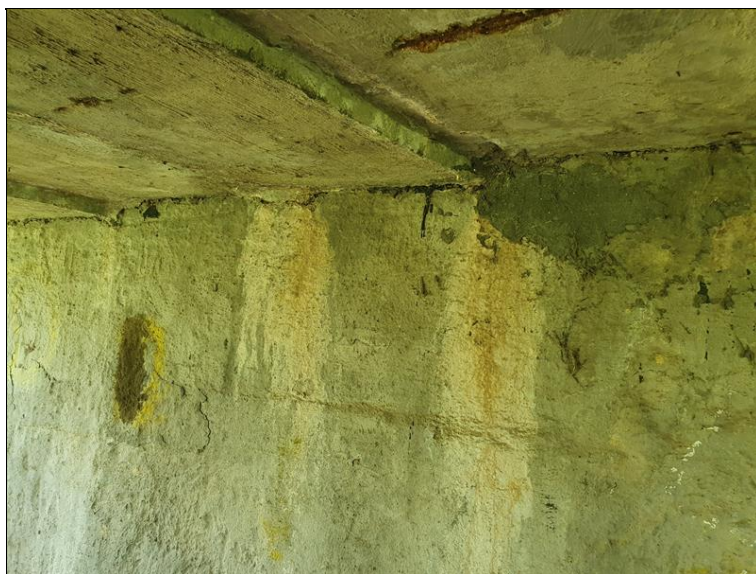
Zatékání z úložného prahu na OP1.

### 1.2 Mostní podpěry křídla a čelní zdi

Na opěrách dochází k mírnému lokálnímu zatékání na líce opěr. Beton povrchově degraduje, lokálně doprovázená poruchy trhlinami s výluhy. Na stativích pilířů na boku dochází k separaci a odpadání krycí vrstvy betonu a ke korozi výztuže. Podpěry znečištěny sprejery.

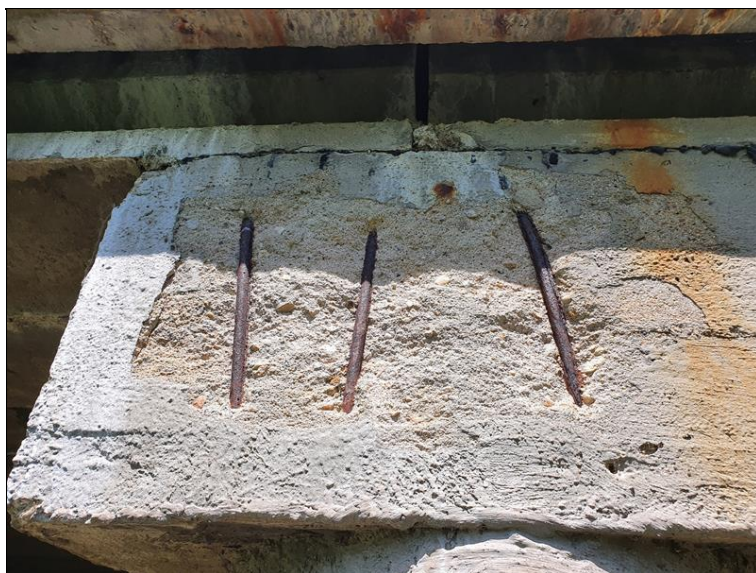
Koroze výztuže čel úl.prahů podpěr

### 1.2 Mostní podpěry křídla a čelní zdi

Na opěrách dochází k mírnému lokálnímu zatékání na líce opěr. Beton povrchově degraduje, lokálně doprovázená poruchy trhlinami s výluhy. Na stativích pilířů na boku dochází k separaci a odpadání krycí vrstvy betonu a ke korozi výztuže. Podpěry znečištěny sprejery.

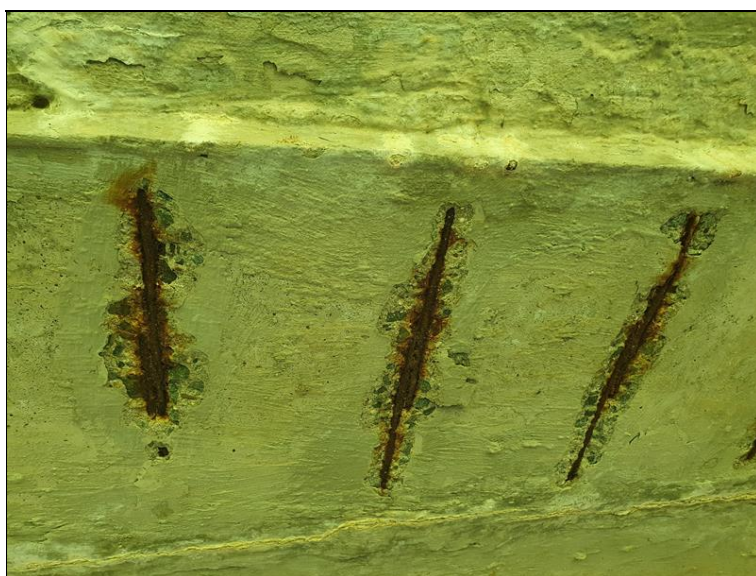
Koroze smykové výztuže

### 2.1 Nosná konstrukce

Dochází k zatékání vody na podhled nosné konstrukce - na podhledu se separuje krycí vrstvy betonu a výztuž koroduje. Beton degraduje.

| [4] | 2.1 | Nosná konstrukce | Připravit a realizovat rekonstrukci mostu zaměřenou na výměnu mostního svršku včetně izolace a opravu nosné konstrukce a spodní stavby. |

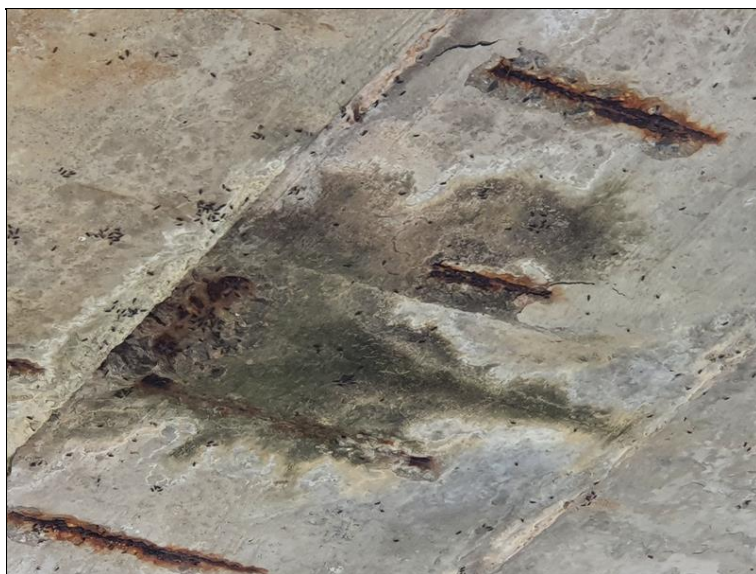
Zatékání v NK

### 2.1 Nosná konstrukce

Dochází k zatékání vody na podhled nosné konstrukce - na podhledu se separuje krycí vrstvy betonu a výztuž koroduje. Beton degraduje.

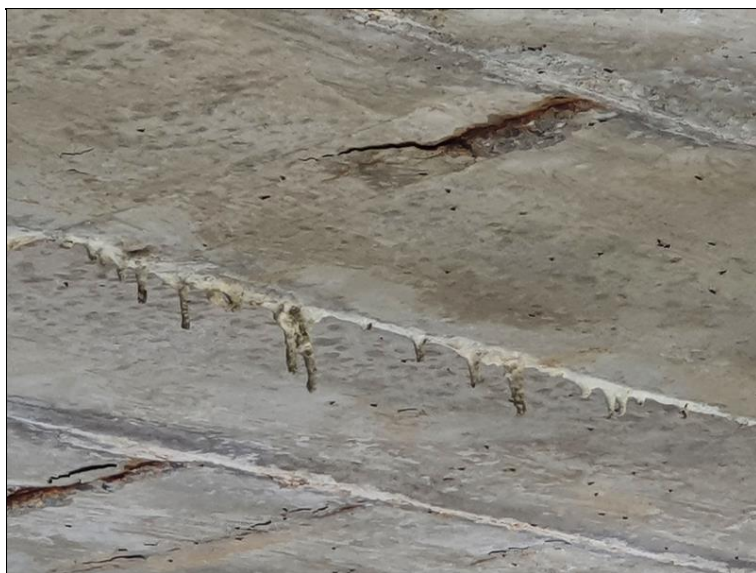
Inkrustace mezi nosníky NK

### 2.1 Nosná konstrukce

Dochází k zatékání vody na podhled nosné konstrukce - na podhledu se separuje krycí vrstvy betonu a výztuž koroduje. Beton degraduje.

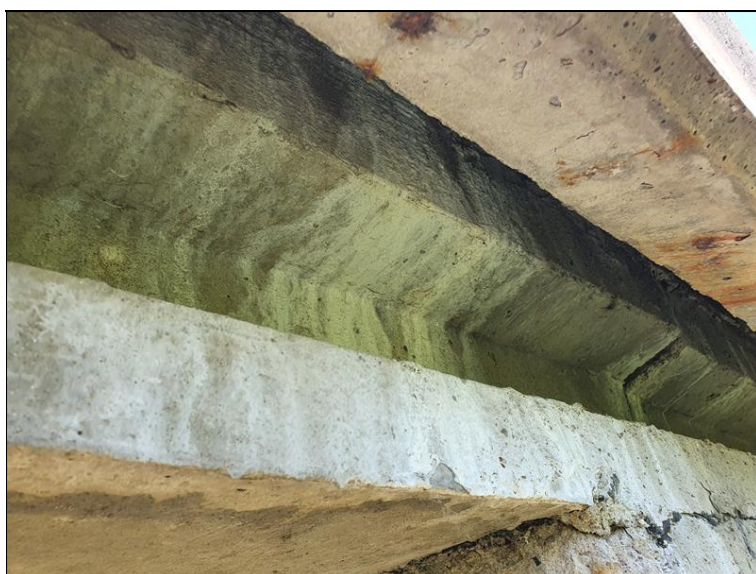
Zatékání na NK z prostoru římsy

### 2.1 Nosná konstrukce

Dochází k zatékání vody na podhled nosné konstrukce - na podhledu se separuje krycí vrstvy betonu a výztuž koroduje. Beton degraduje.

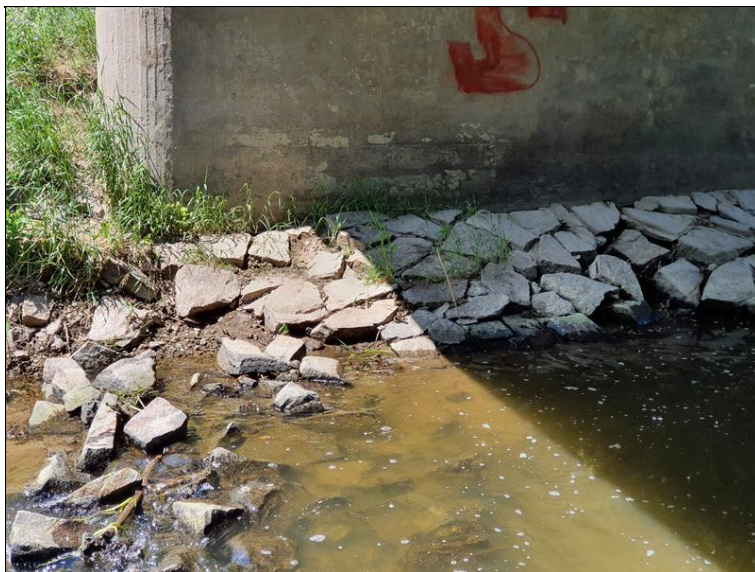
Rozpad dlažby u pilíře 2

**4.6 Území pod mostem a přístup. cesty**

Dlažba v korytě je poškozená, místy rozpadlá.  
Protor v poli 1 a 3 je zanesen naplaveninami.

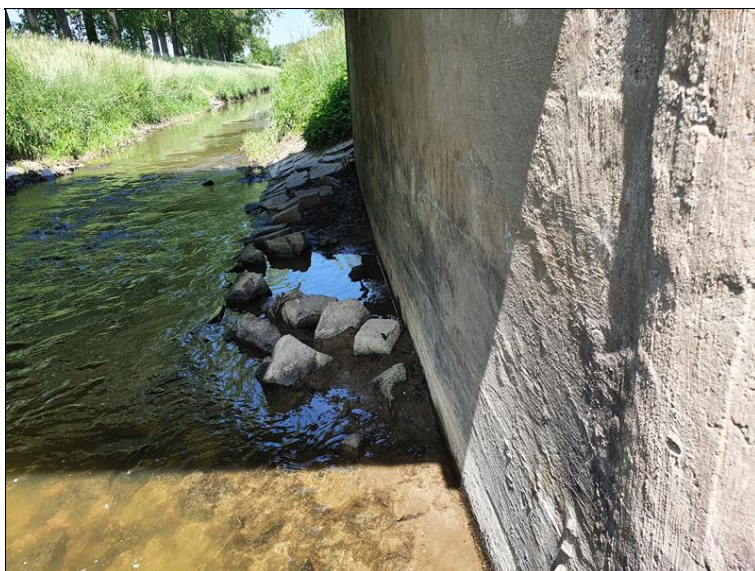
Rozpad dlažby u pilíře 3

**4.6 Území pod mostem a přístup. cesty**

Dlažba v korytě je poškozená, místy rozpadlá.  
Protor v poli 1 a 3 je zanesen naplaveninami.
