Diagnostika a návrh opravy vozovky

**Silnice III/42510 Rajhrad
(km 0,000 - 1,600)**

**Zpráva pro firmu
SILNIČNÍ PROJEKT, spol. s r.o.
Šumavská 31
602 00 Brno**

3. 5. 2013

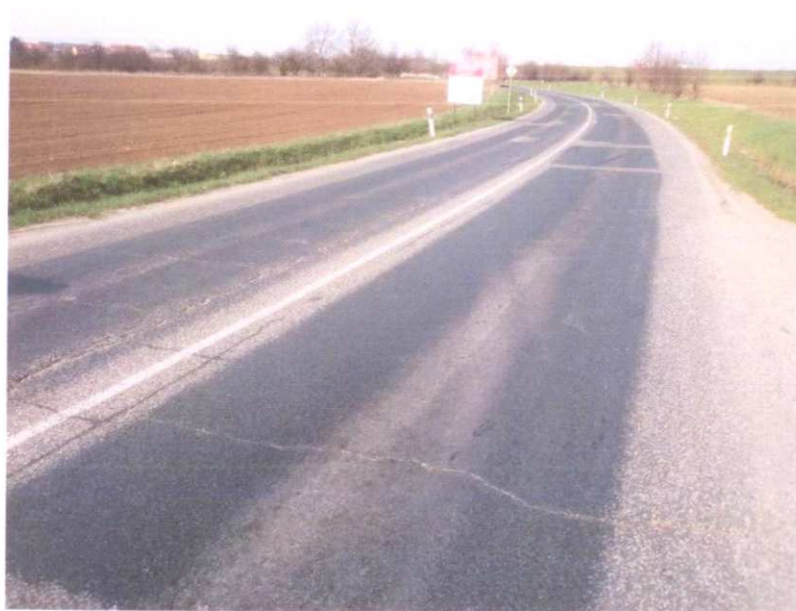
Začátek úseku - ztráta makrotextury, trhliny

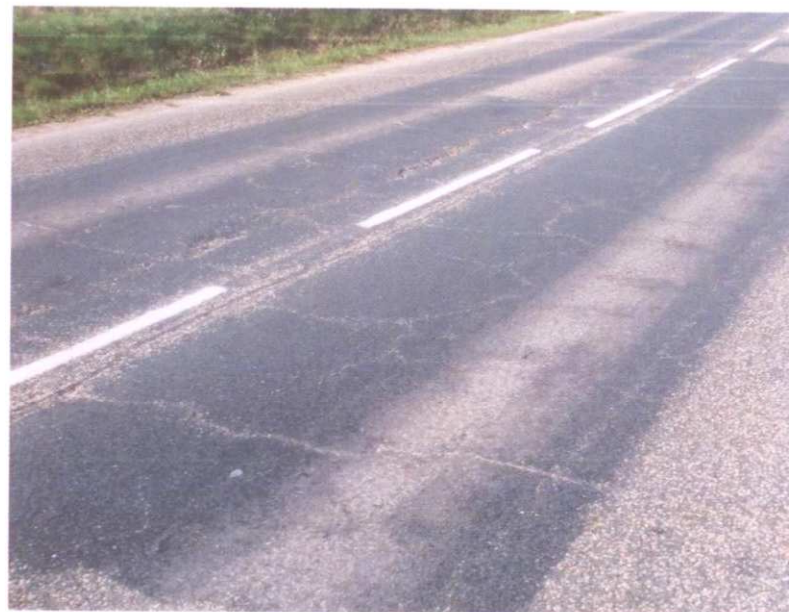
- V první části úseku se plošně vyskytují mozaikové a podélné trhliny a rovněž velké množství příčných trhlin. Vývoj mozaikových a podlých trhlin má pravděpodobně příčinu v malé tloušťce položených asfaltových vrstev a nespojení asfaltových vrstev a stmelené podkladní vrstvy. V případě širokých trhlin zasahujících polovinu nebo celou šířku vozovky se vzhledem ke stmelnému podkladu pravděpodobně jedná o reflexní trhliny, v případě krátkých úzkých trhlin lze vzhledem ke stáří úpravy předpokládat i mrazové trhliny.

Ztráta makrotextury, mozaikové, podélné a příčné trhliny

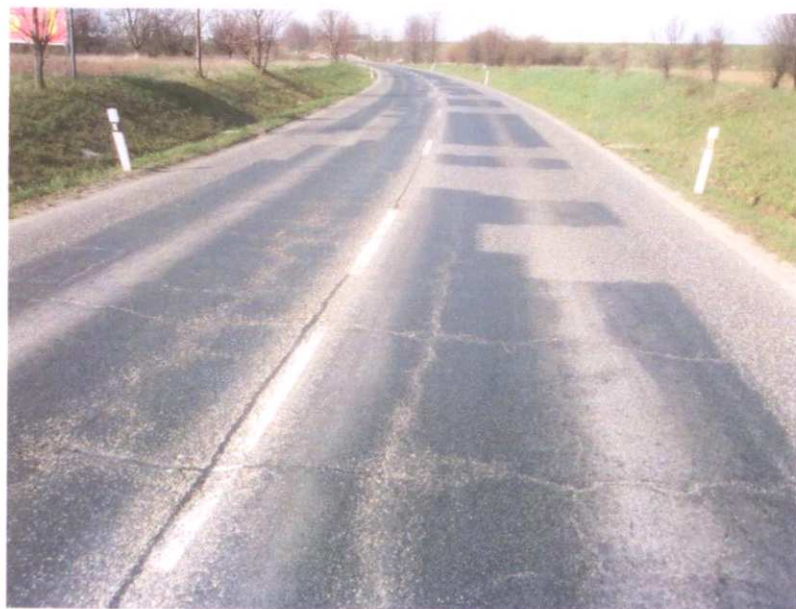
Pohled na úsek - ztráta makrotextury, trhliny

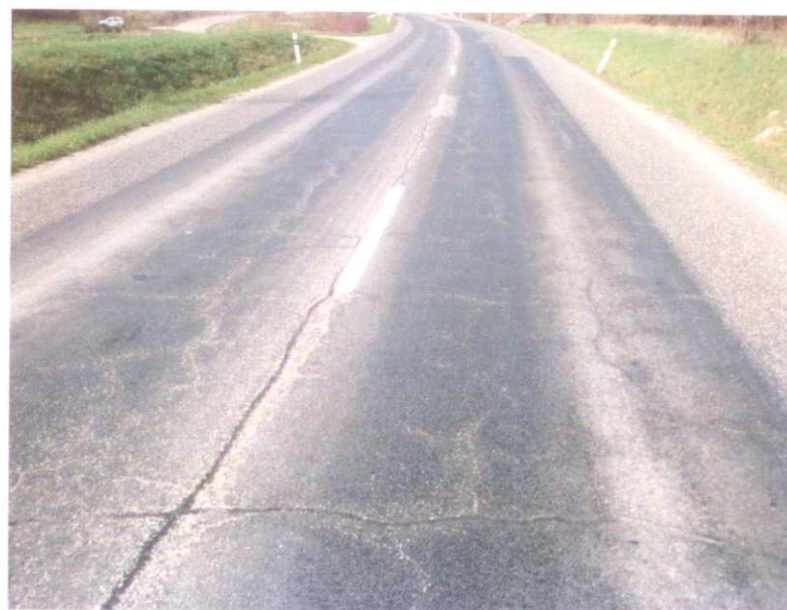
Pohled na úsek - ztráta makrotextury, trhliny

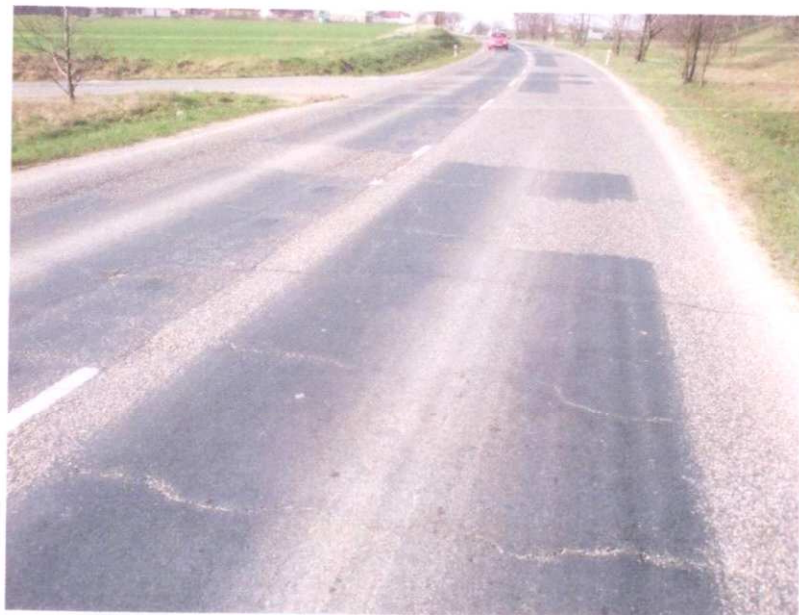
Pohled na úsek - ztráta makrotextury, trhliny

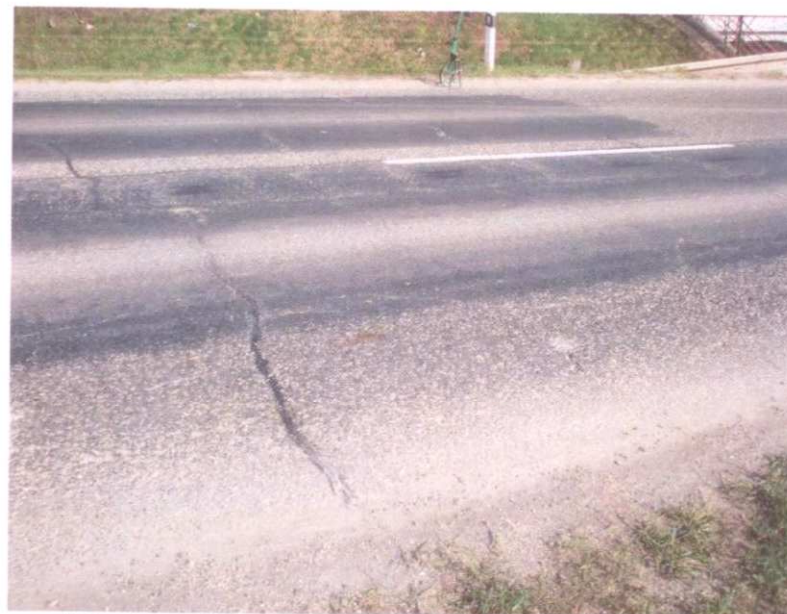
Hlubková koroze původní vozovky mimo nátěr

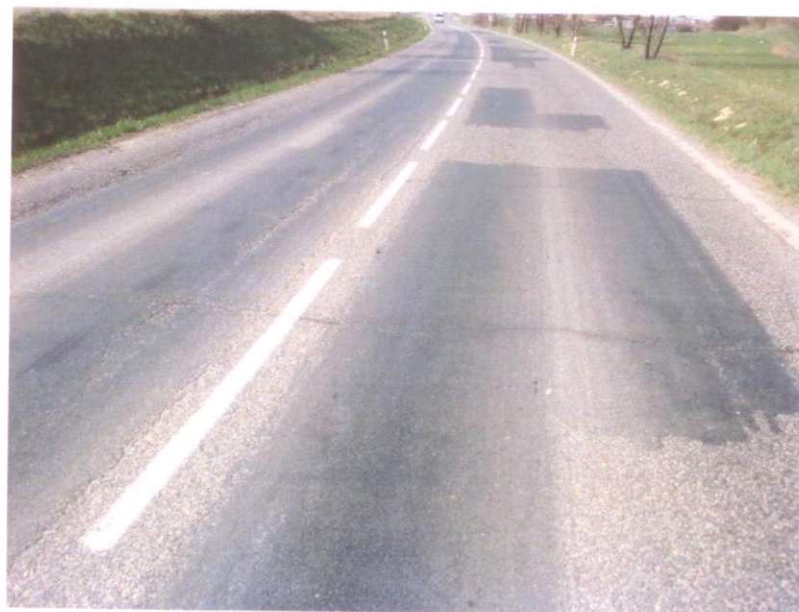
Pohled na úsek - ztráta makrotextury, trhliny

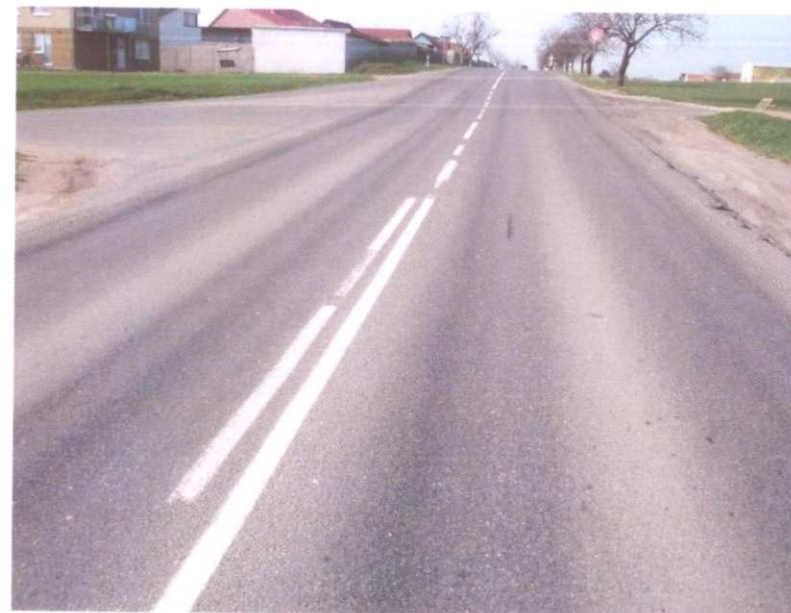
Ztráta makrotextury představuje vzhledem ke stáří úpravy, extrémně vysokému dopravnímu zatížení a použitým úpravám (nátěr v první části úseku, jemnozrnná asfaltová směs ohrusné vrstvy ve druhé části úseku) očekávané opotřebení. Vyjeté koleje ve druhé části úseku mají příčinu v nedostatečné odolnosti ohrusné a ložní vrstvy proti tvorbě trvalých deformací.

Pohled na úsek - ztráta makrotextury, vyjeté koleje

V této části úseku je pro odstranění vyjetých kolejí navržena oprava výměnou krytových vrstev vozovky v celkové tloušťce 120 mm, předpokládá se následující postup:

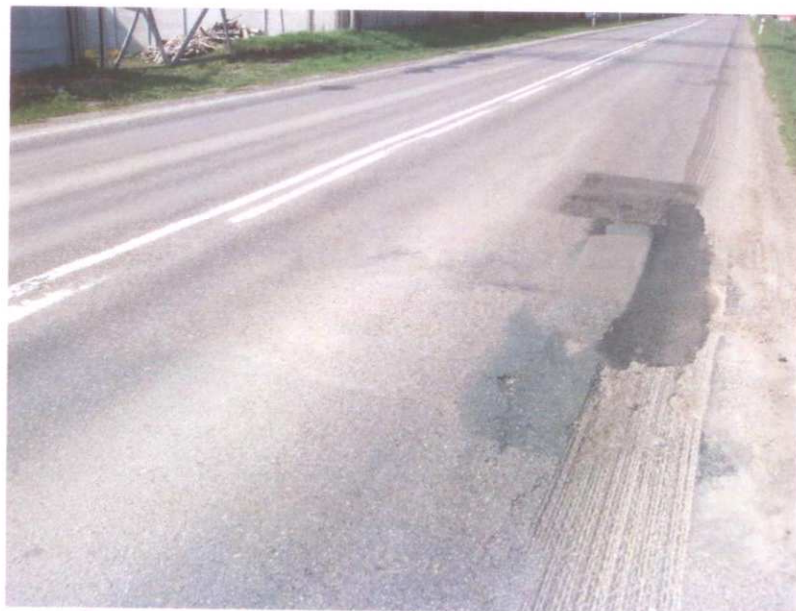
Frézovaný okraj vozovky, vysprávky, výtluky

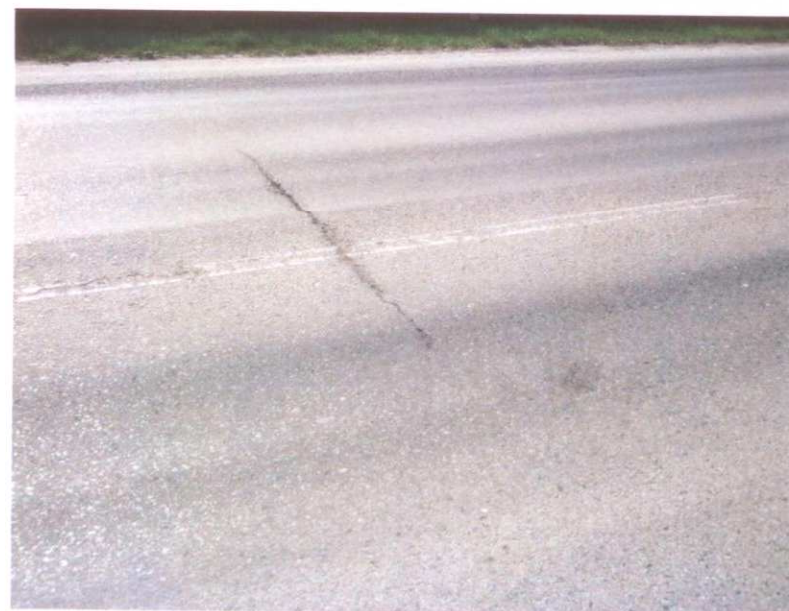
- V druhé části úseku byly zaznamenány v omezeném rozsahu pouze příčné trhliny. Vzhledem ke zjištěné nestmelené podkladní vrstvě se jedná o mrazové trhliny.

Ztráta makrotextury, příčná trhлина

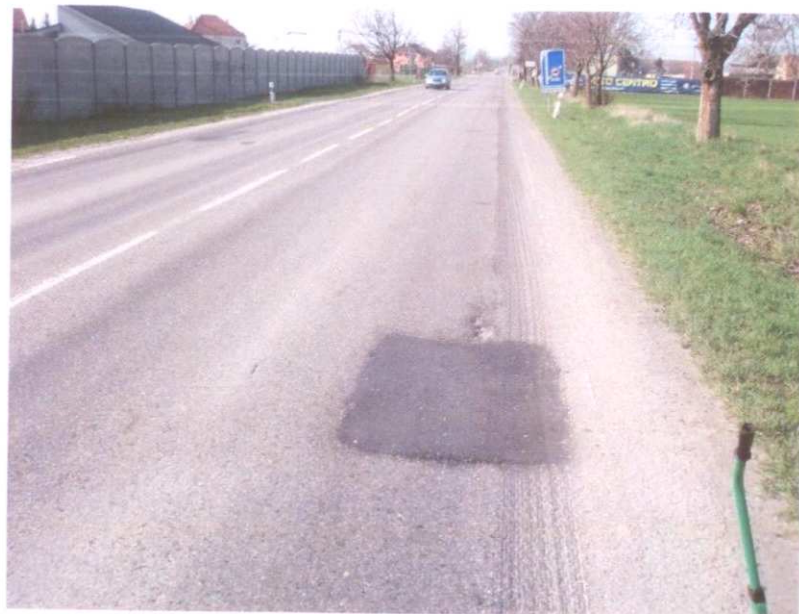
Pohled na úsek - vyjeté koleje, vysprávka, výtluk

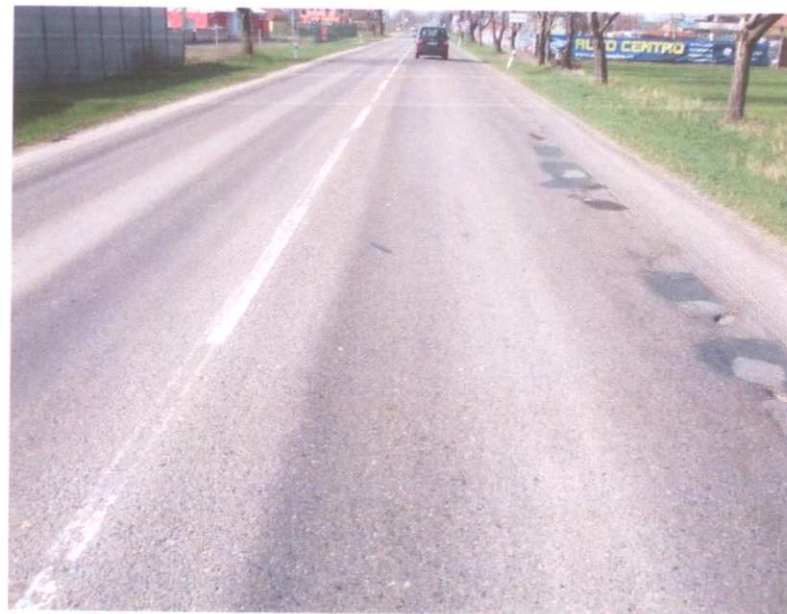
Pohled na úsek - poruchy na okraji vozovky

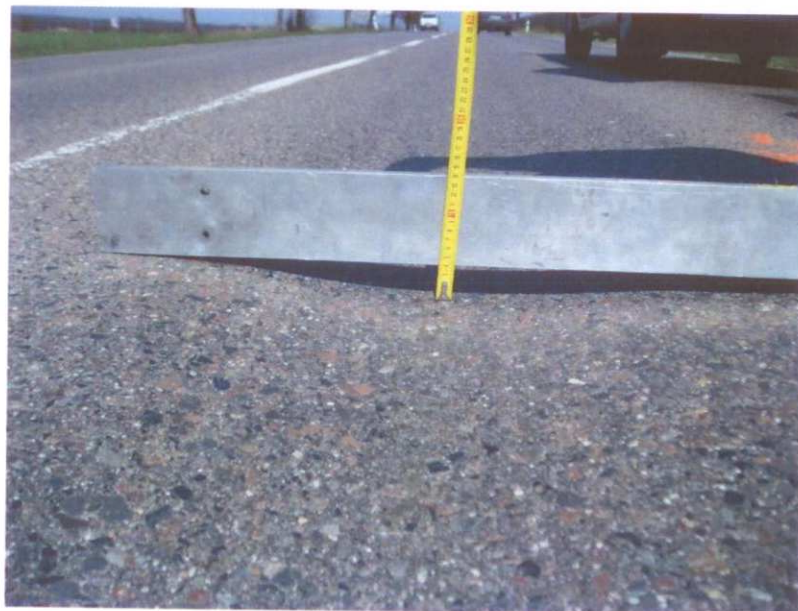
Vyjetá kolej hloubky 40 mm

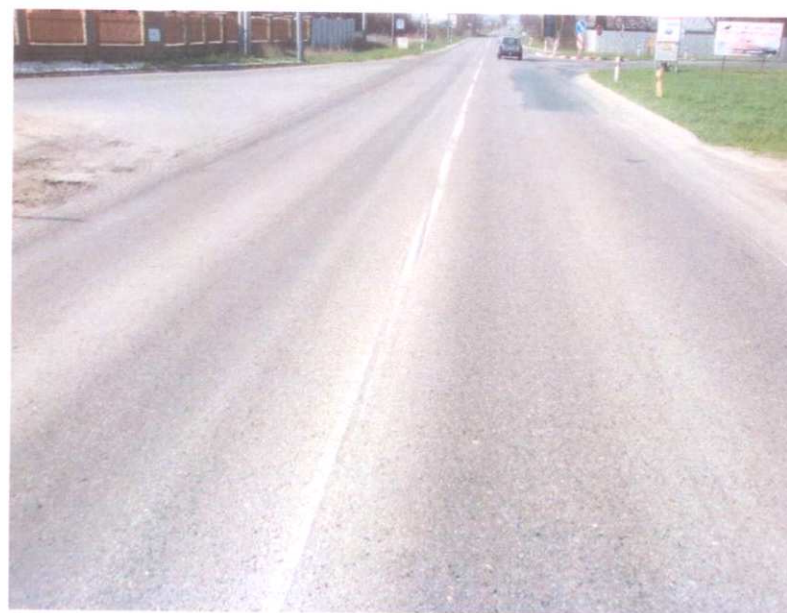
Pohled na úsek - ztráta makrotextury, vyjeté koleje

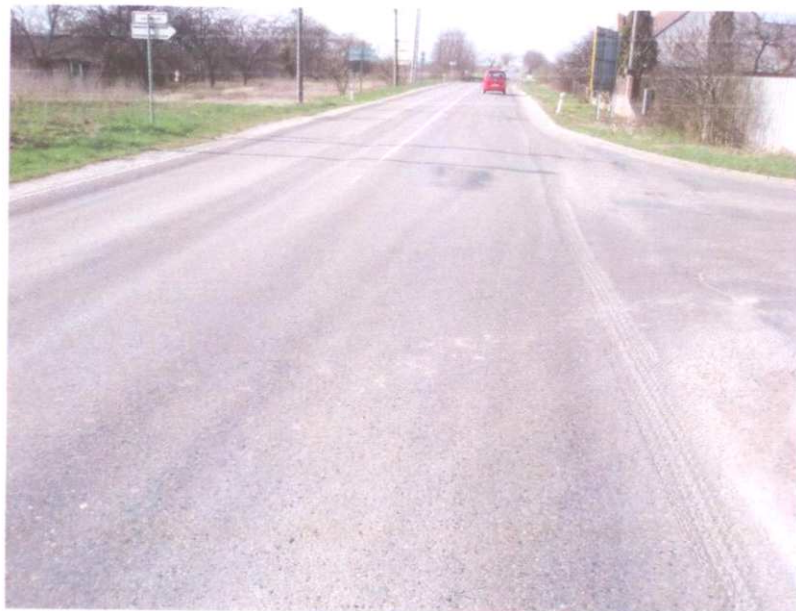
Pohled na úsek - ztráta makrotextury, vyjeté koleje

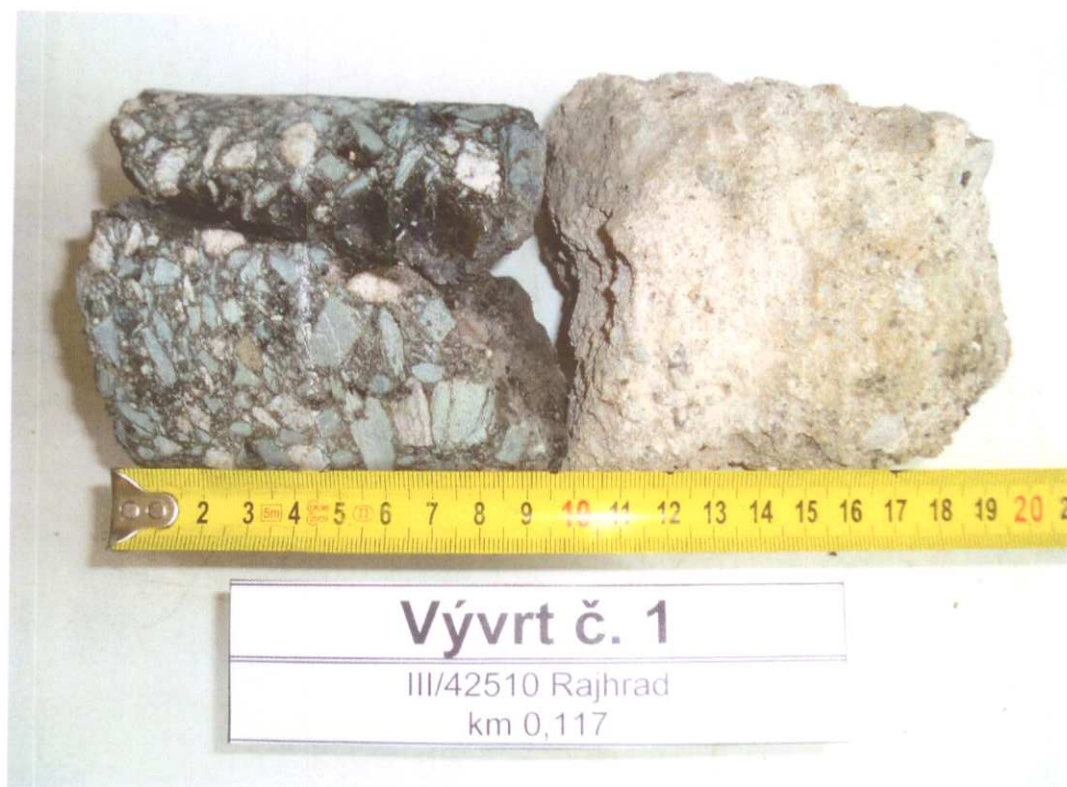
Foto č. 1 – Detail vývrtu č. 1

- Vývrt č. 1 byl proveden v km 0,117 na pravé straně vozovky v místě příčné trhliny. Vývrt dokumentuje dvě asfaltové vrstvy celkové tloušťky 90 mm položené na stmelené podkladní vrstvě tloušťky 104 mm. Pod stmelenou vrstvou byl zastižen štěrkopísek.
Trhlina zasahuje celou tloušťku asfaltových vrstev, stmelená vrstva nebyla trhlinou zasažena. V úrovni ložní vrstvy a stmelené vrstvy bylo zjištěno nespojení.

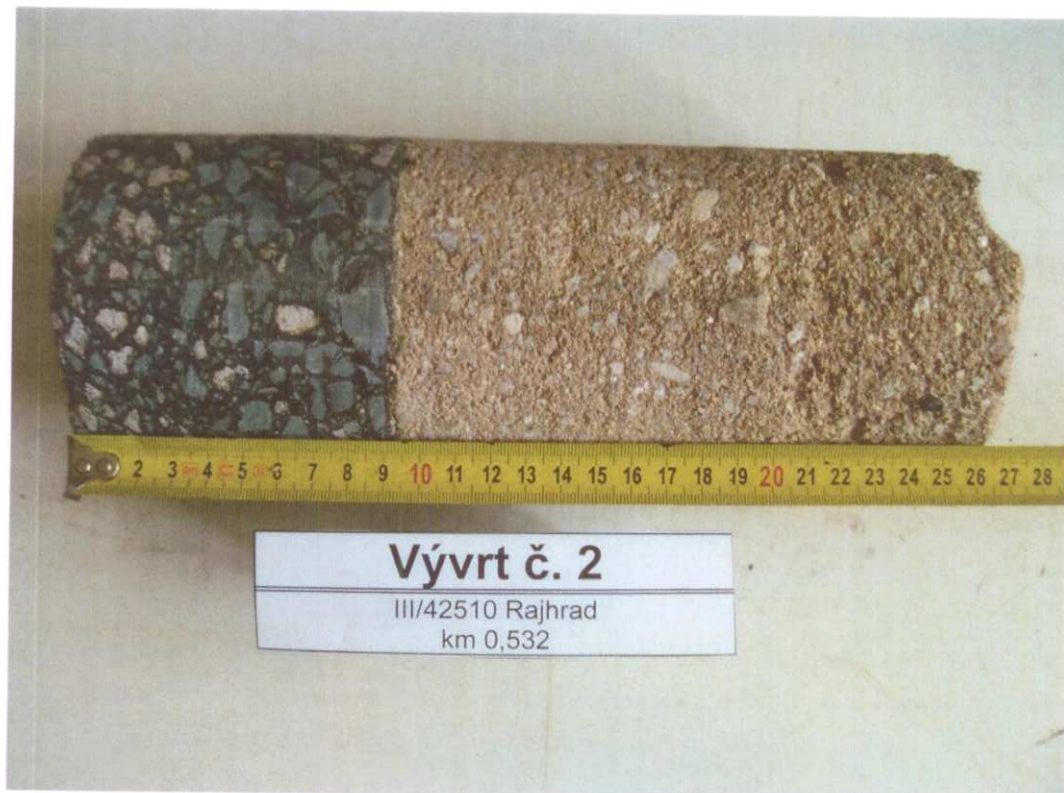
Foto č. 2 – Detail vývrtu č. 2

- Vývrt č. 2 byl proveden v km 0,532 na pravé straně vozovky. Vývrt dokumentuje dvě asfaltové vrstvy celkové tloušťky 91 mm položené na stmelené podkladní vrstvě tloušťky 170 mm (spojení asfaltových vrstev a stmelené vrstvy není narušeno). Pod stmelenou vrstvou byl zastižen štěrkopísek.

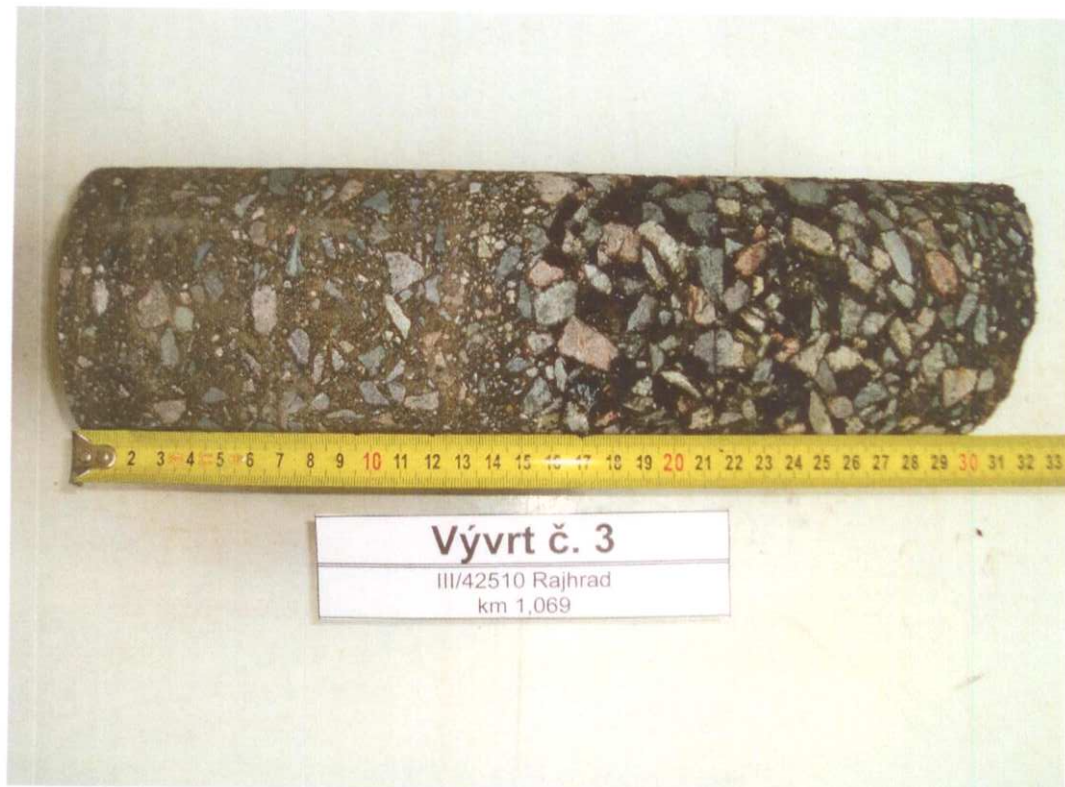
Foto č. 3 – Detail vývrtu č. 3

- Vývrty č. 3 a č. 4 byly provedeny v jednom profilu vozovky v km 0,840 na levé straně vozovky. Vývrt č. 3 v koleji hloubky 30 mm a vývrt č. 4 mimo kolej. Vývrt č. 3 dokumentuje asfaltové souvrství (šest vrstev) celkové tloušťky 316 mm, vývrt č. 4 asfaltové souvrství (šest vrstev) celkové tloušťky 306 mm. Podkladní vrstva je ze štěrkopísku.
Porovnáním obou vývrťů lze konstatovat, že k přetváření asfaltových vrstev dochází zejména v úrovni obrusné a ložní vrstvy.

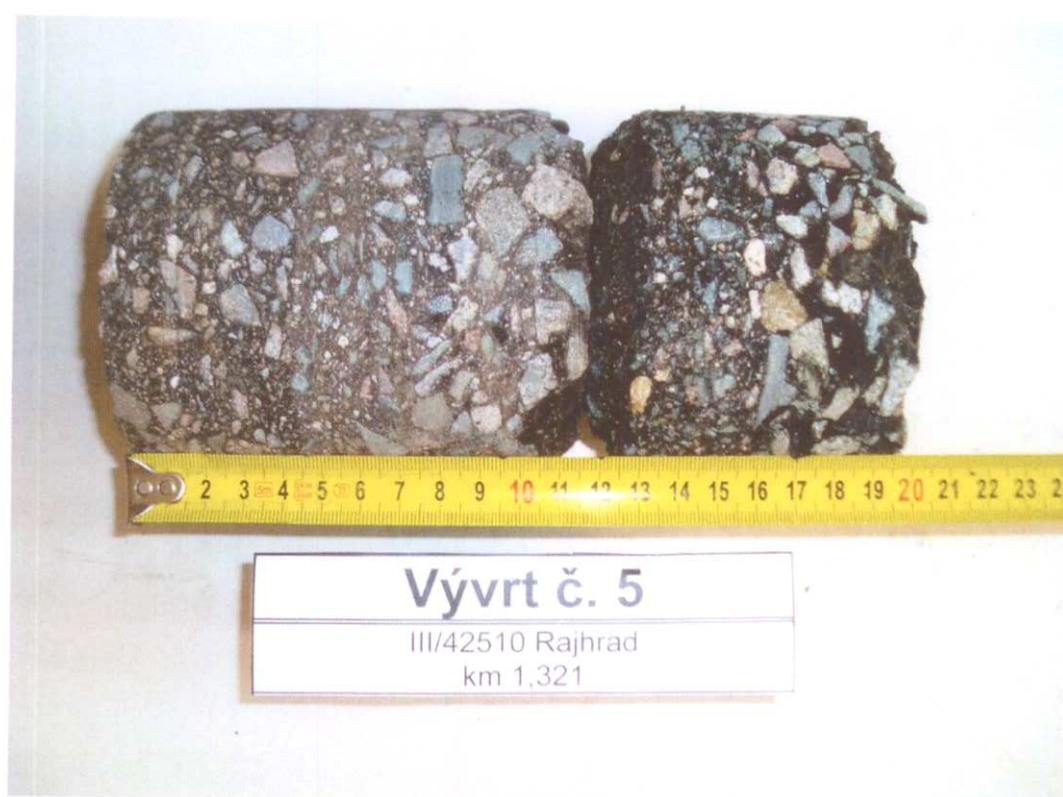
Foto č. 6 – Detail vývrtu č. 5

- Vývrt č. 5 byl proveden v km 1,321 na pravé straně vozovky vedle odfrézovaného okraje. Vývrt dokumentuje čtyři asfaltové vrstvy celkové tloušťky 193 mm položené na podkladní vrstvě ze štěrkopísku. V úrovni cca 120 mm pod povrchem vozovky bylo zjištěno nespojení vrstev.

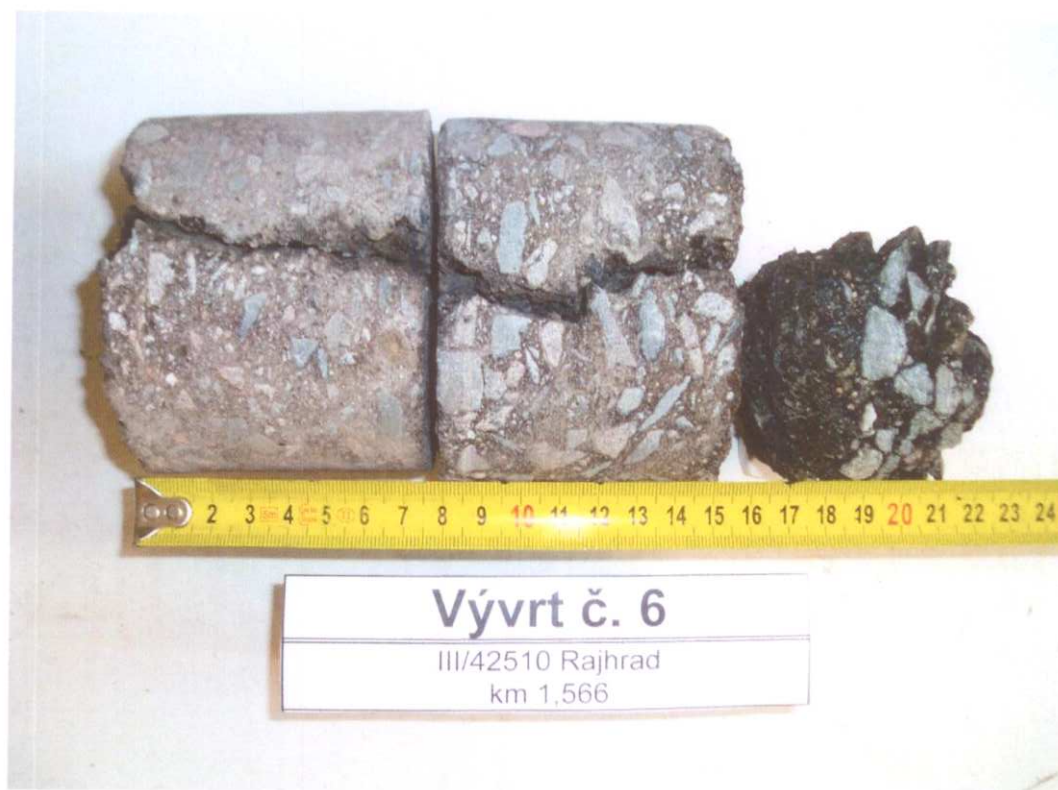
Foto č. 7 – Detail vývrtu č. 6

- Vývrt č. 6 byl proveden v km 1,566 na pravé straně vozovky v místě příčné trhliny. Vývrt dokumentuje tři asfaltové vrstvy celkové tloušťky 200 mm položené na podkladní vrstvě ze štěrkopísku.

Trhlina zasahuje celou tloušťku asfaltových vrstev. Mezi asfaltovými vrstvami bylo zjištěno nespojení.

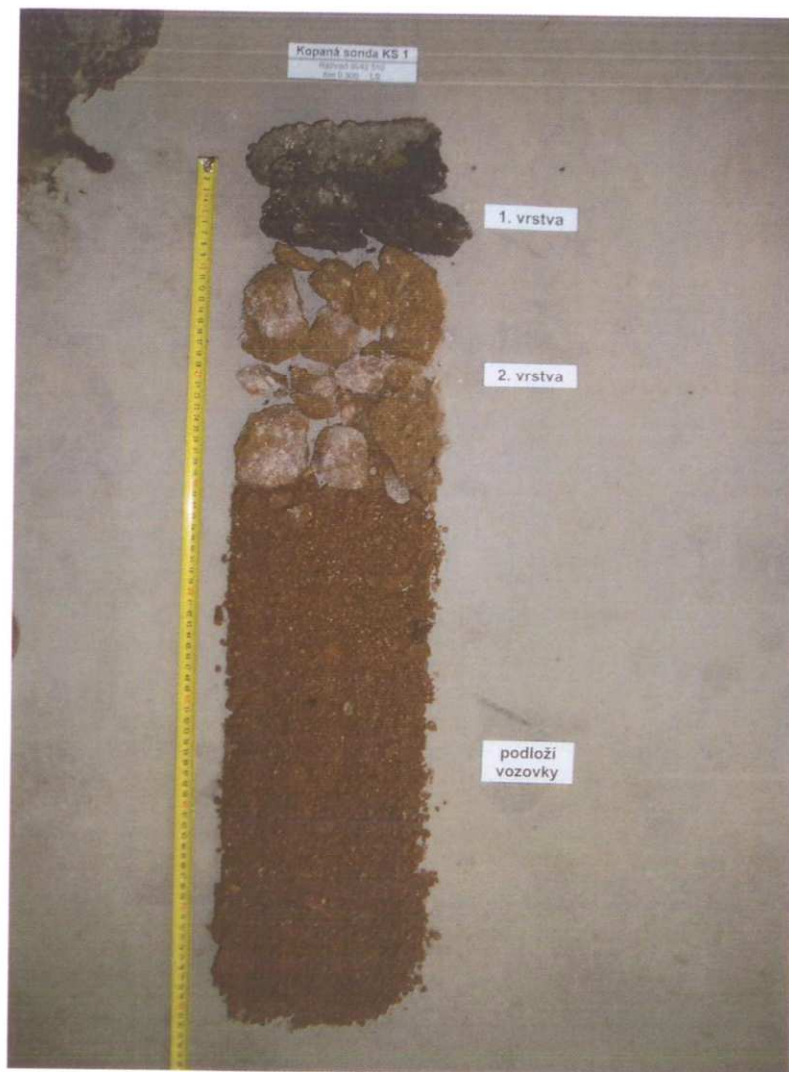
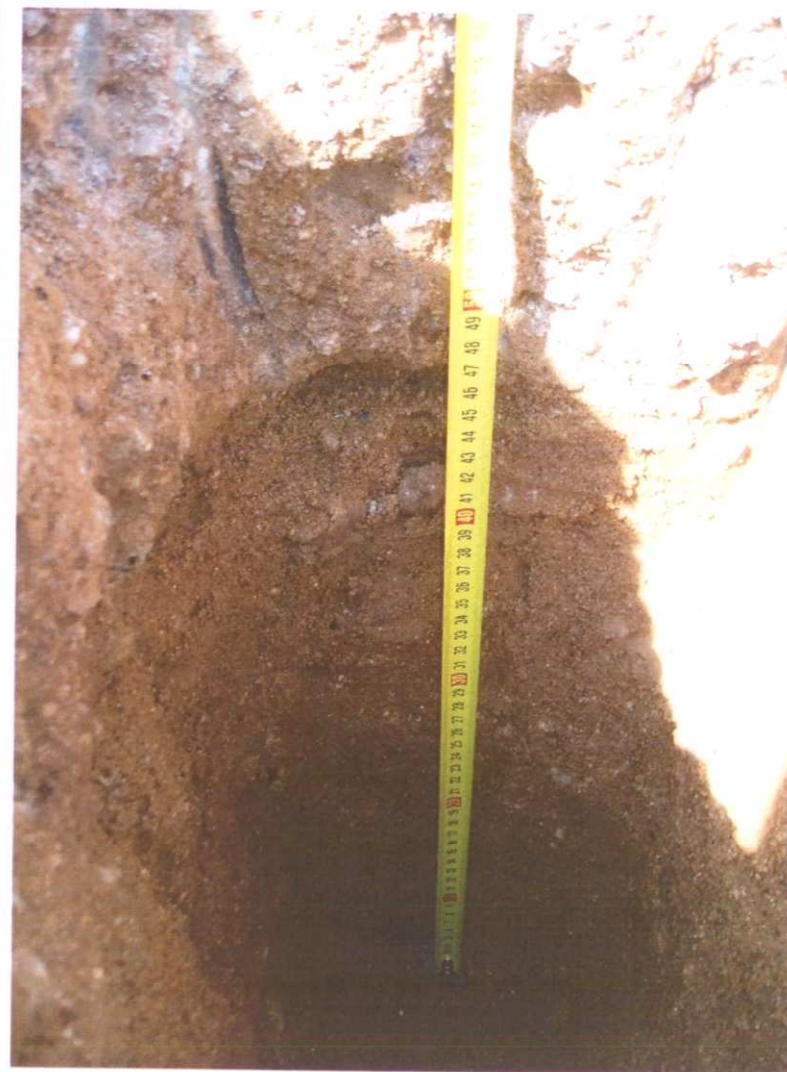
Foto č. 1 a 2 – Kopaná sonda KS 1

- Kopaná sonda KS 1 byla provedena v km 0,300 na levém okraji vozovky. Sonda dokumentuje asfaltové souvrství celkové tloušťky 100 mm položené na stmelené podkladní vrstvě tloušťky 220 mm. Dále byla zastižena vrstva štěrkopísku, a to do hloubky větší než 450 mm.

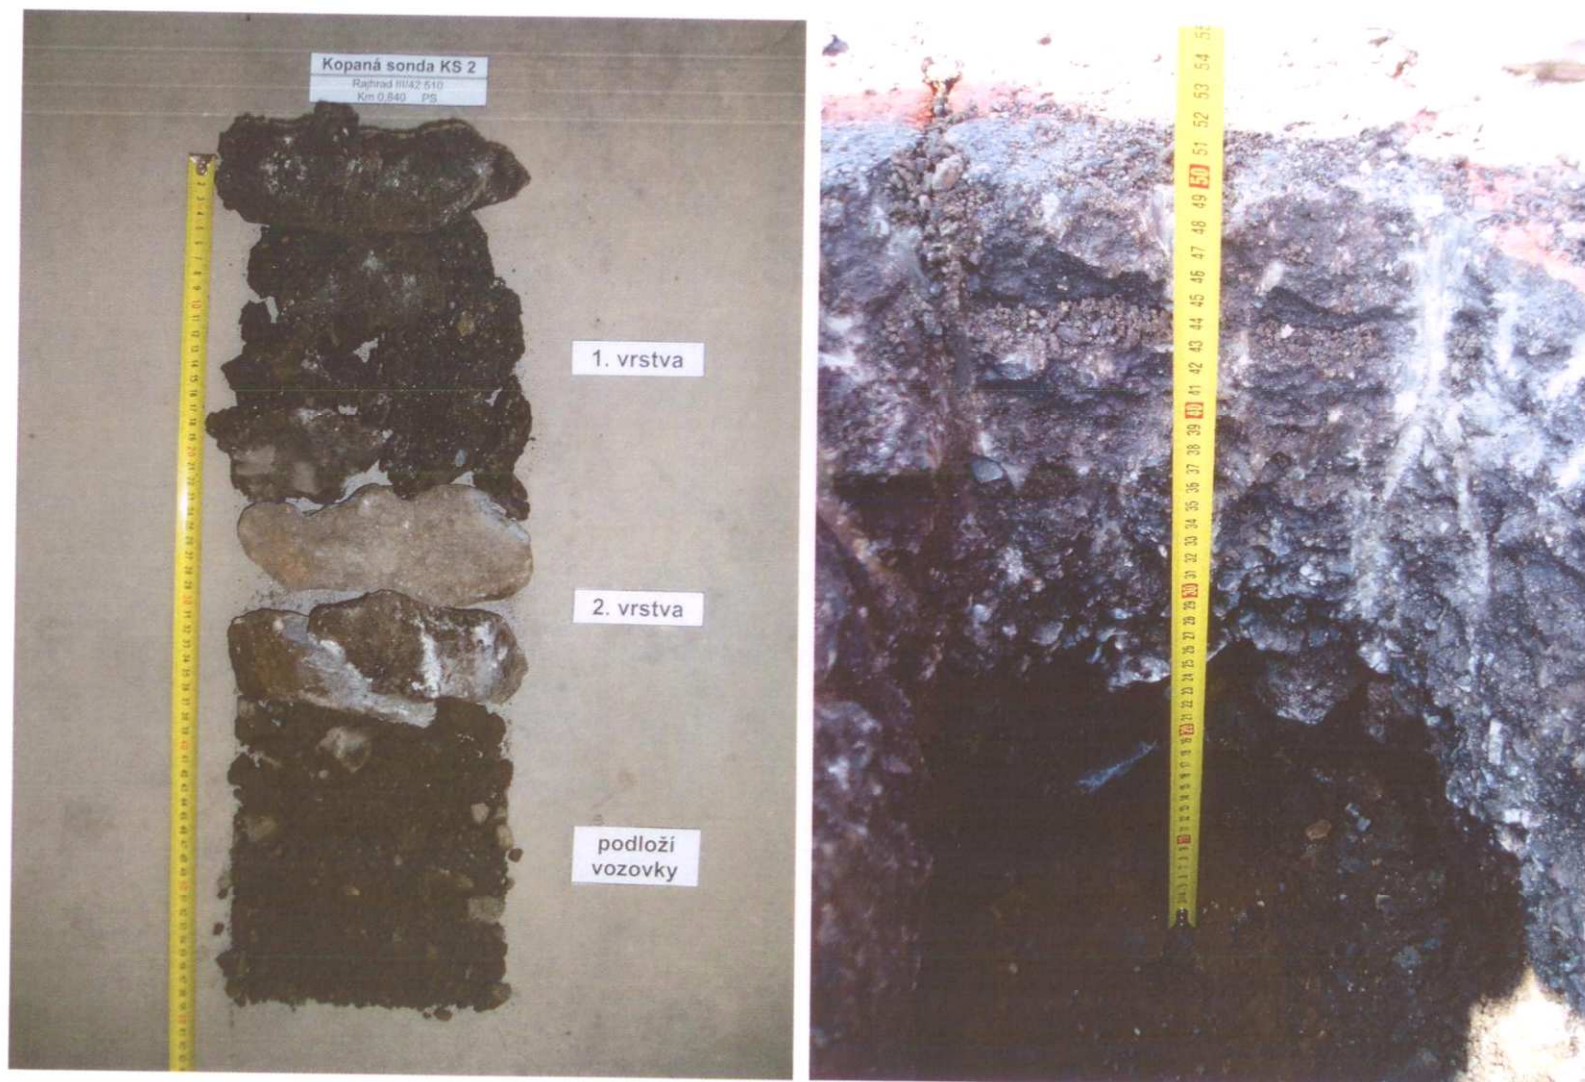
Foto č. 3 a 4 – Kopaná sonda KS 2

- Kopaná sonda KS 2 byla provedena v km 0,840 na pravém okraji vozovky. Sonda dokumentuje asfaltové souvrství celkové tloušťky 270 mm položené na vrstvě drceného kameniva tloušťky 150 mm. Dále byla zastižena vrstva štěrkopísku, a to do hloubky větší než 580 mm.

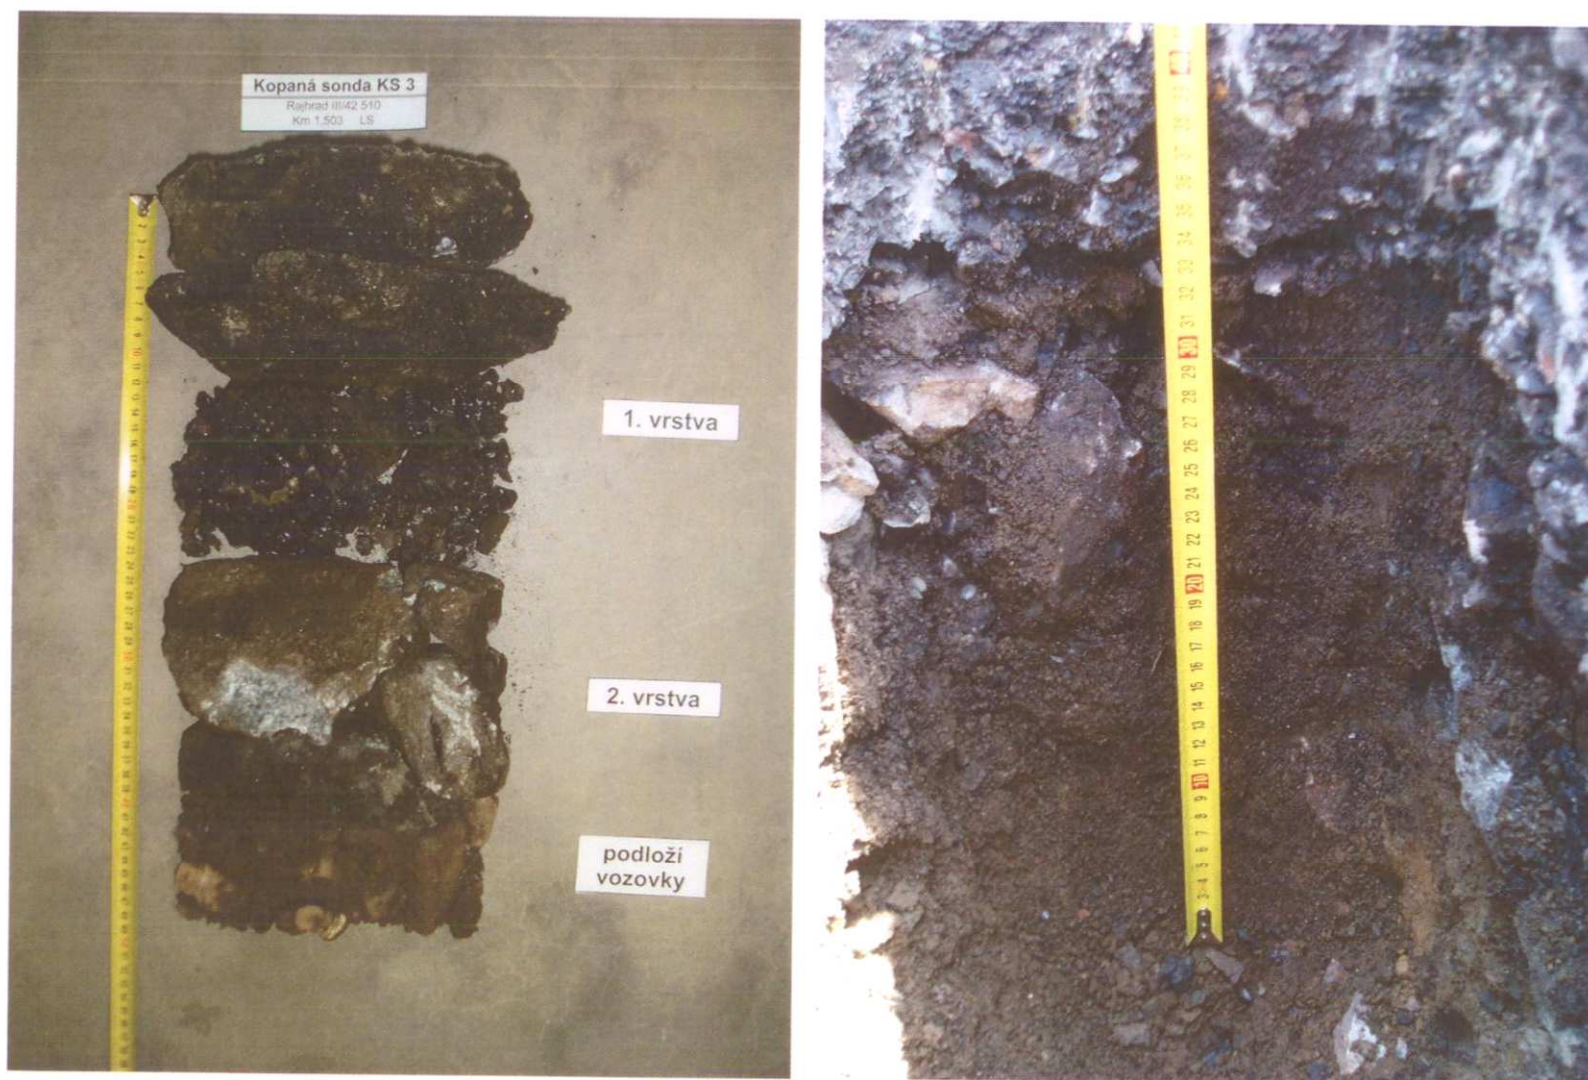
Foto č. 5 a 6 – Kopaná sonda KS 3

- Kopaná sonda KS 3 byla provedena v km 0,1,503 na levém okraji vozovky. Sonda dokumentuje asfaltové souvrství celkové tloušťky 200 mm položené na vrstvě drceného kameniva tloušťky 160 mm. Dále byla zastižena vrstva štěrkopísku, a to do hloubky větší než 470 mm.
