IMOS BRNO, a.s.
DIVIZE SILNIČNÍ VÝVOJ
OLOMOUCKÁ 174
627 00 BRNO

ČERVEN 2014

Na základě výše uvedené smlouvy o dílo provedl zhotovitel diagnostický průzkum vozovky na vybraném úseku silnice II/432 Milotice - Ratíškovice spočívající ve vizuální prohlídce s grafickým záznamem a fotodokumentací poruch, měření průhybů a posouzení únosnosti vozovky, jádrových vývrtech, vrtaných a kopaných sondách a rozborech asfaltové směsi a podložní zeminy. Posouzení parametrů vozovky je provedeno podle technických podmínek TP87. Byly stanoveny výstupní parametry k hodnocení konstrukce vozovky. Předkládá se návrh opravy vozovky.

Název: Milotice – Ratíškovice
Kraj: Jihomoravský
Okres: Hodonín
Silnice: II/432
ZÚ: km 58,206 = pracovní spára
KÚ: km 60,799
DL: 2,593 km

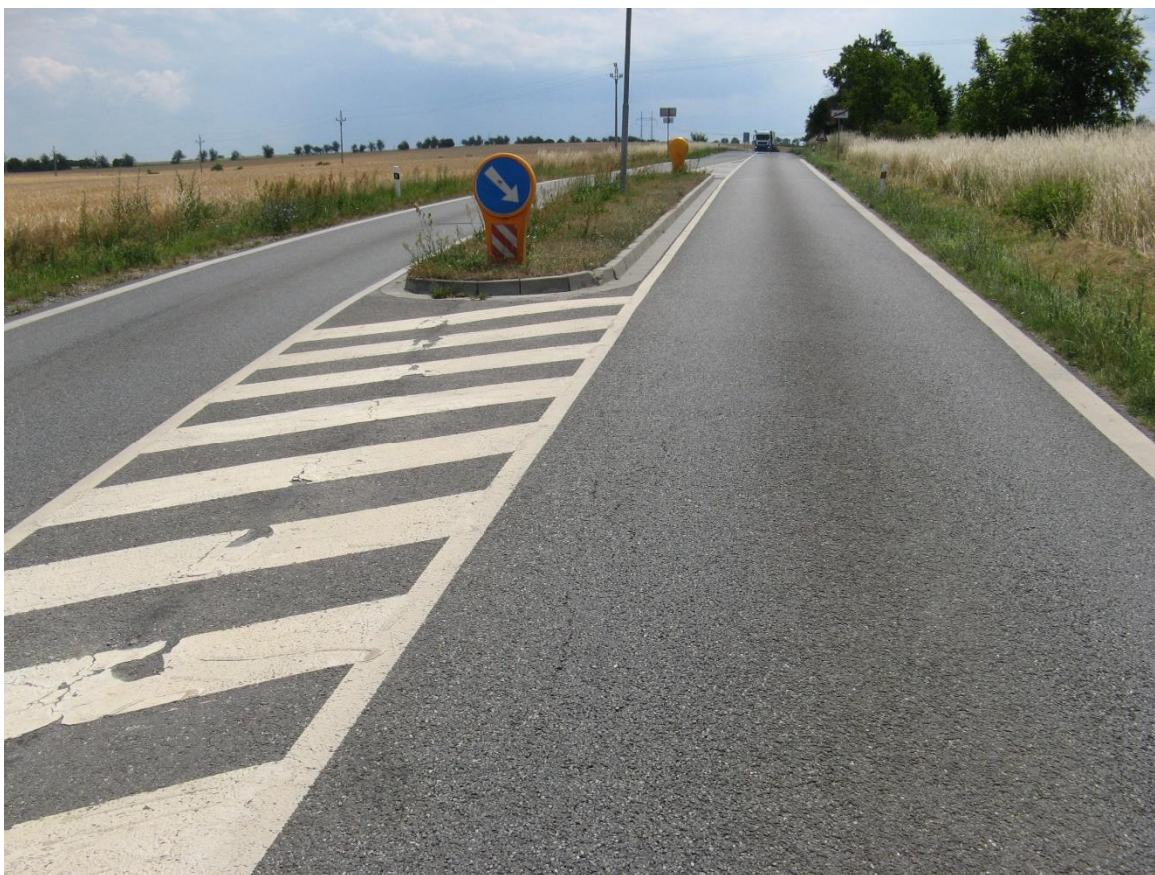
AB povrch v okolí ostrůvku - retardéru, vyskytují se zde podélné rozvětvené trhliny a ztráta asfaltového tmelu;

F02, km 58,215+
Ztráta asfaltového tmelu, podélné rozvětvené trhliny.

Obnova obrusné vrstvy a lokální opravy/sanace po frézování (zachování nivelety)

Opravou bude vyměněna poškozená obrusná vrstva. Podélné nebo mozaikové trhliny budou vyřešeny lokálními opravami.

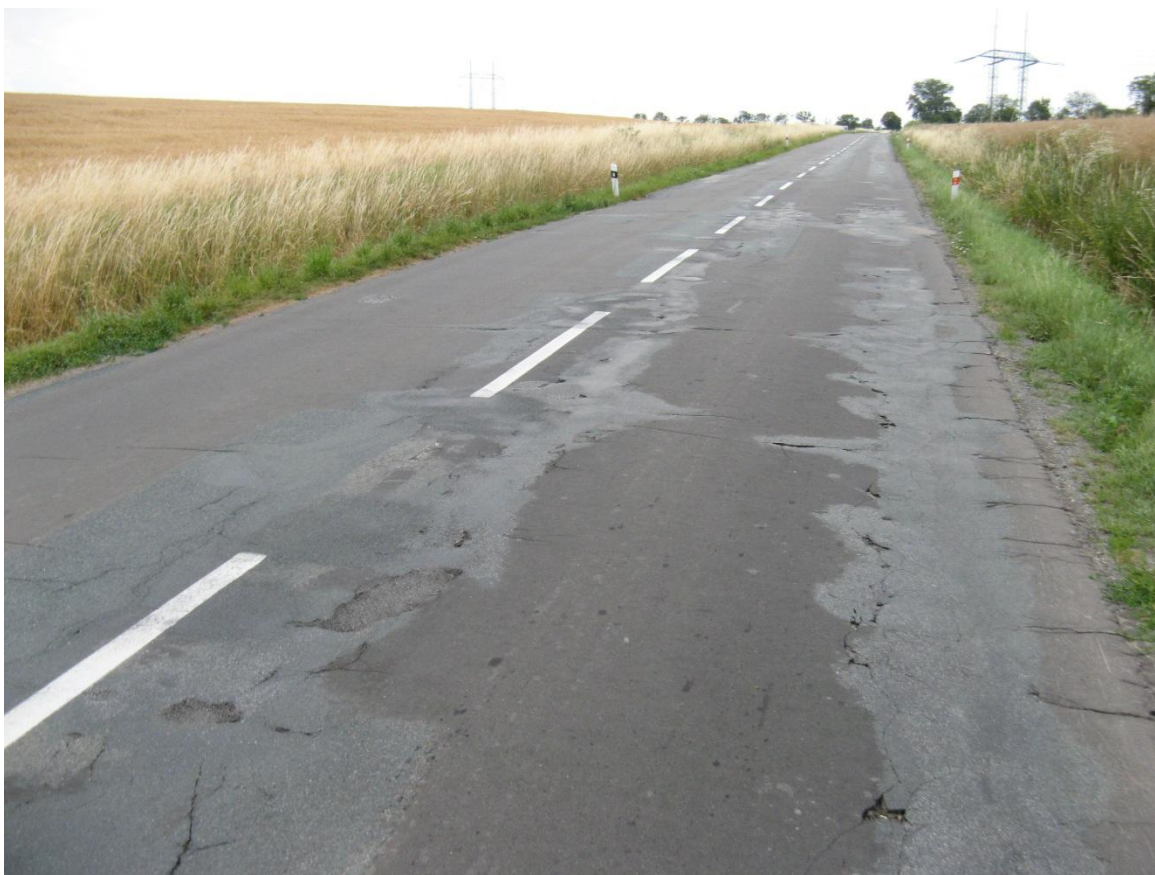
Hlavními poruchami povrchu vozovky jsou celoplošné mozaikové a nepravidelné trhliny a zejména konstrukční poruchy podél okrajů vozovky, jako jsou síťové trhliny místy s plošnými deformacemi, většinou překryté vysprávkami tryskovou metodou.

F10, km 59,010+
Mozaikové trhliny, síťové trhliny podél okraje vozovky.

Obnova krytových vrstev se zesílením, sanace porušených okrajů – frézování, lokální opravy/sanace a nový dvouvrstvý kryt (zvýšení nivelety o 50 mm)

Vzhledem ke značnému rozsahu porušených okrajů bude provedena sanace obou okrajů vozovky v šířce 1,5 m po celé délce úseku.

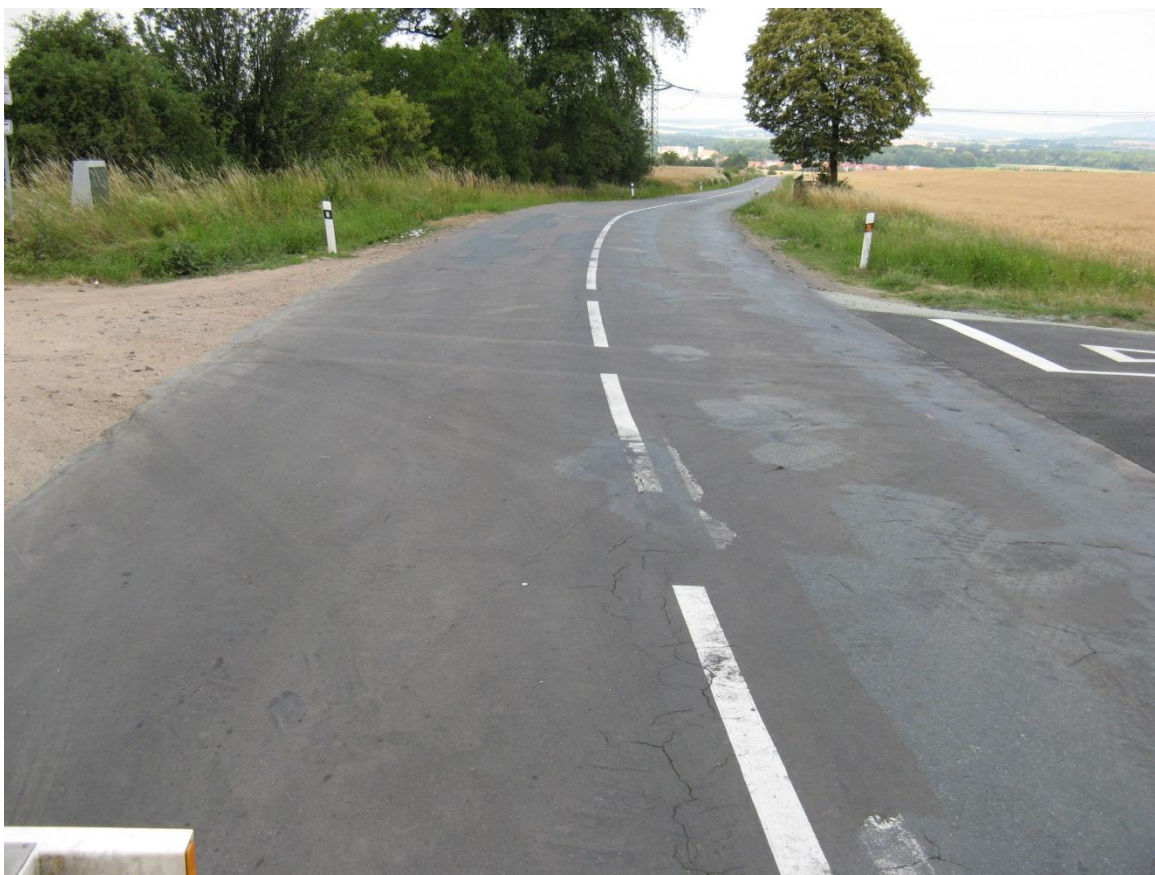
F14, km 59,410+
Drobné trhlinky - mozaikové.

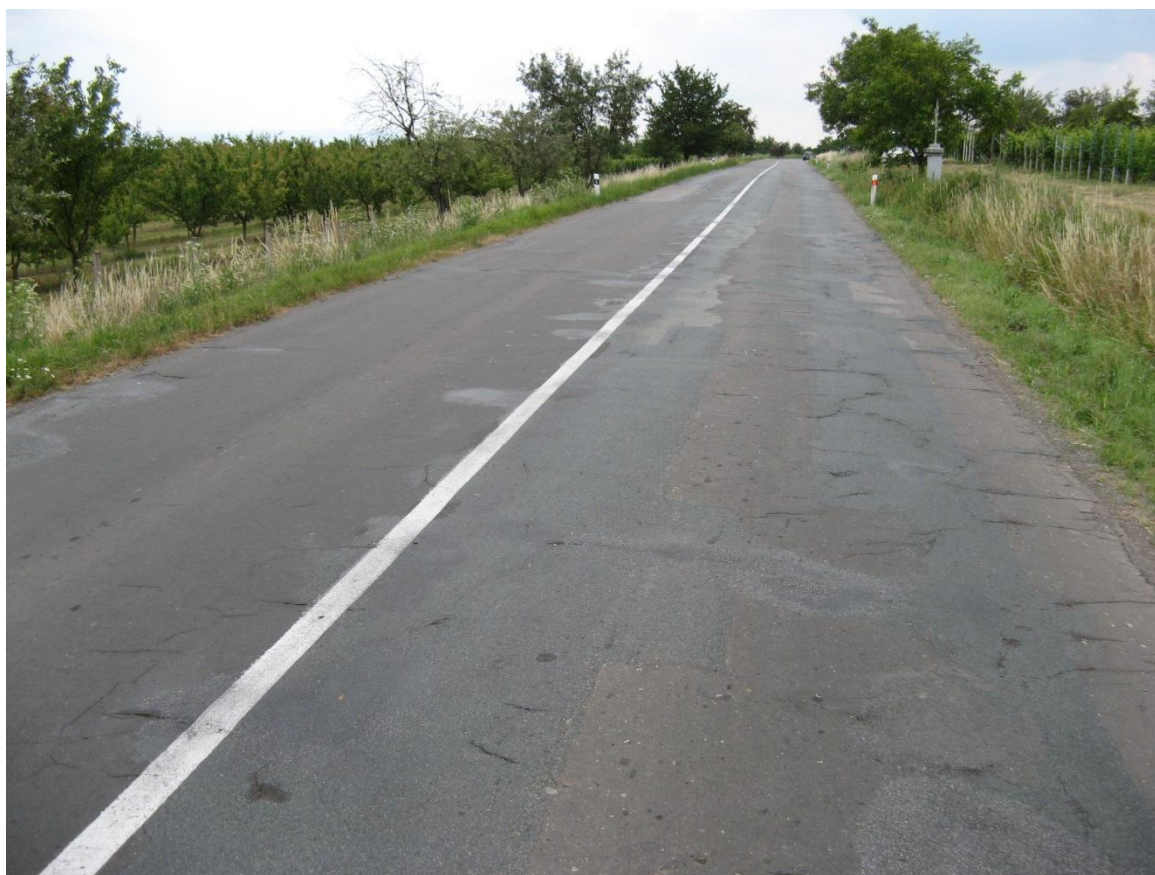
F14, km 59,410+
Celoplošně mozaikové trhliny.

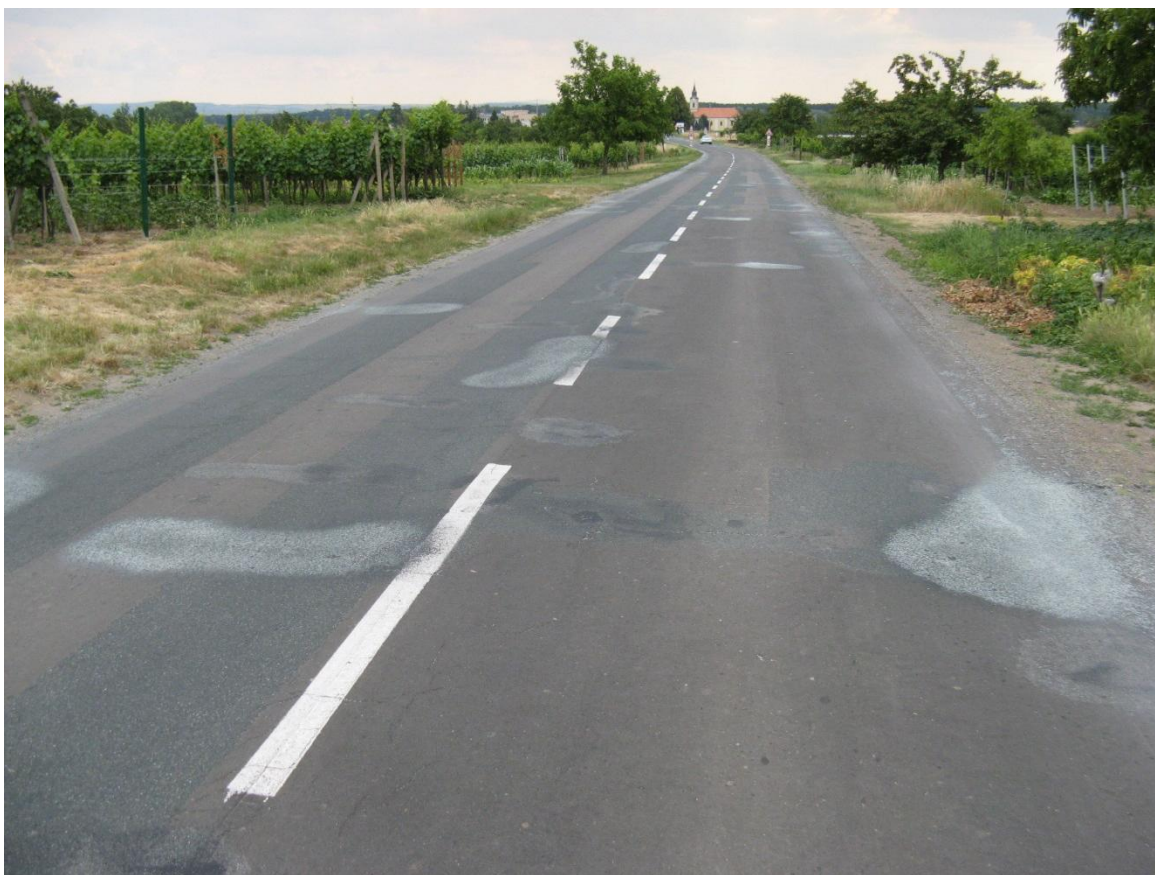
F24, km 60,410+

Celoplošně krátké trhlinky ošetřené tryskovou metodou nebo nátěrem.

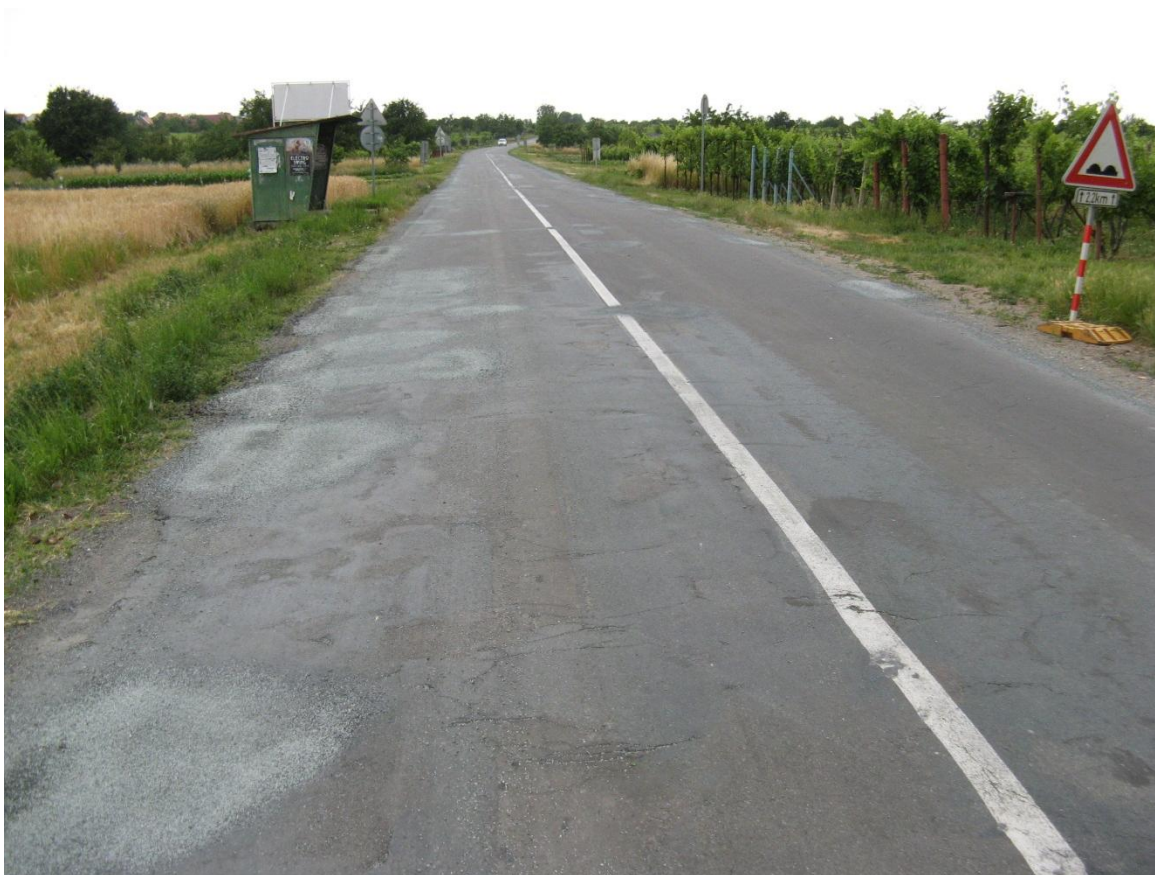
F27, km 60,800-

Sítivé trhliny a plošné deformace před železničním přejezdem.
