Na základě výše uvedené smlouvy o dílo provedl zhotovitel diagnostický průzkum vozovky na vybraném úseku silnice II/422 v obci Čejč spočívající ve vizuální prohlídce s grafickým záznamem a fotodokumentací poruch, měření průhybů a posouzení únosnosti vozovky, jádrových vývrtech, kopaných sondách a rozborech asfaltové směsi a podložní zeminy. Posouzení parametrů vozovky je provedeno podle technických podmínek TP87. Byly stanoveny výstupní parametry k hodnocení konstrukce vozovky. Předkládá se návrh opravy vozovky.

Název: Čejč průtah
Kraj: Jihomoravský
Okres: Hodonín
Silnice: II/422
ZÚ: km 35,669 = UB 3421A011 = křiž.se sil. II/380
KÚ: km 36,589 = DZ konec obce
DL: 0,920 km

3. STAV POVRCHU VOZOVKY

7. NÁVRH OPRAVY VOZOVKY

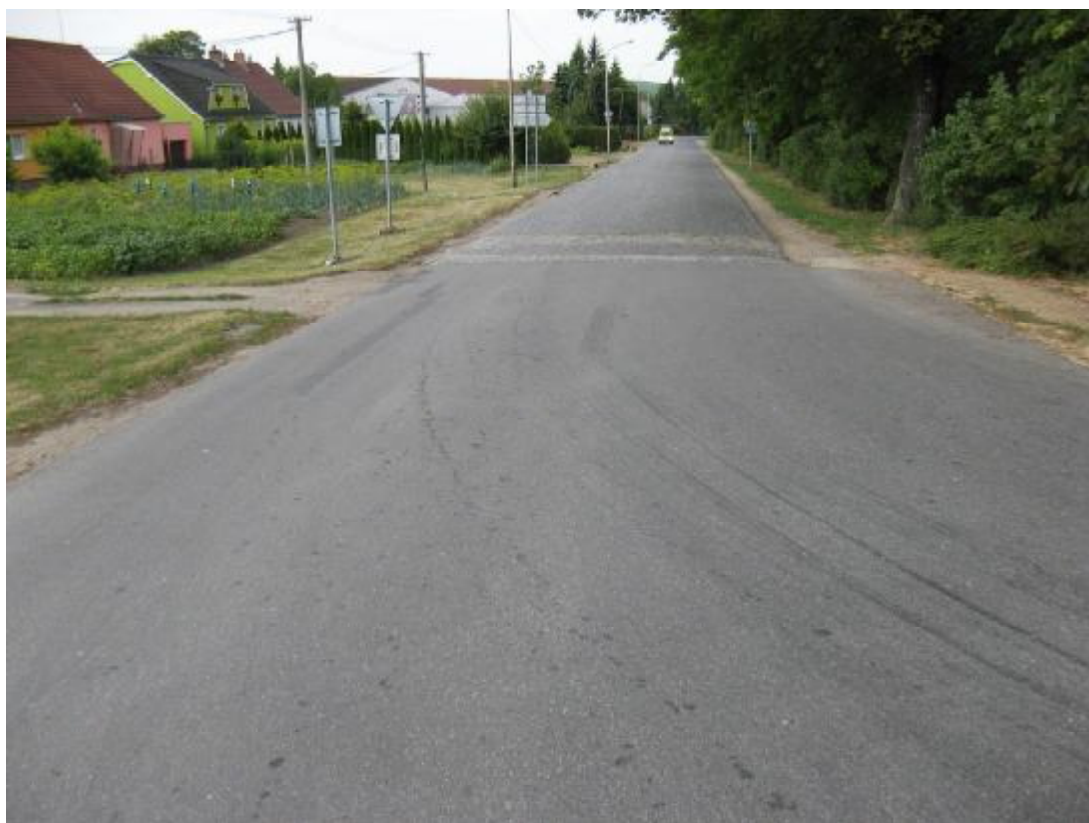
F02, km 35,690+
AB povrch v křižovatce se silnicí II/380.

Bez opravy

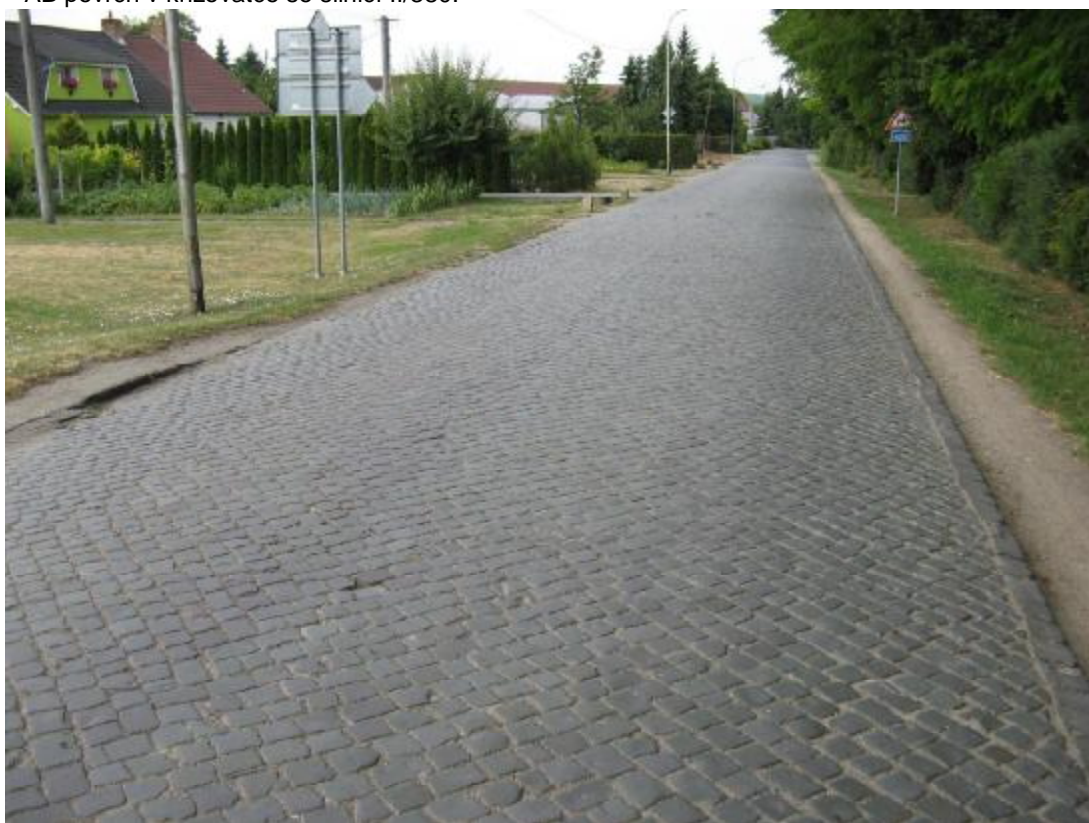
F05, km 35,715+
Dlážděný povrch s mírnými plošnými deformacemi a lokálně rozlomenými dlažebními kostkami.

Rekonstrukce vozovky s odstraněním stávajících konstrukčních vrstev, výměnou podložní zeminy a vybudování nové konstrukce vozovky navržené podle TP170 na výhledové dopravní zatížení. (zachování stávající nivelety)

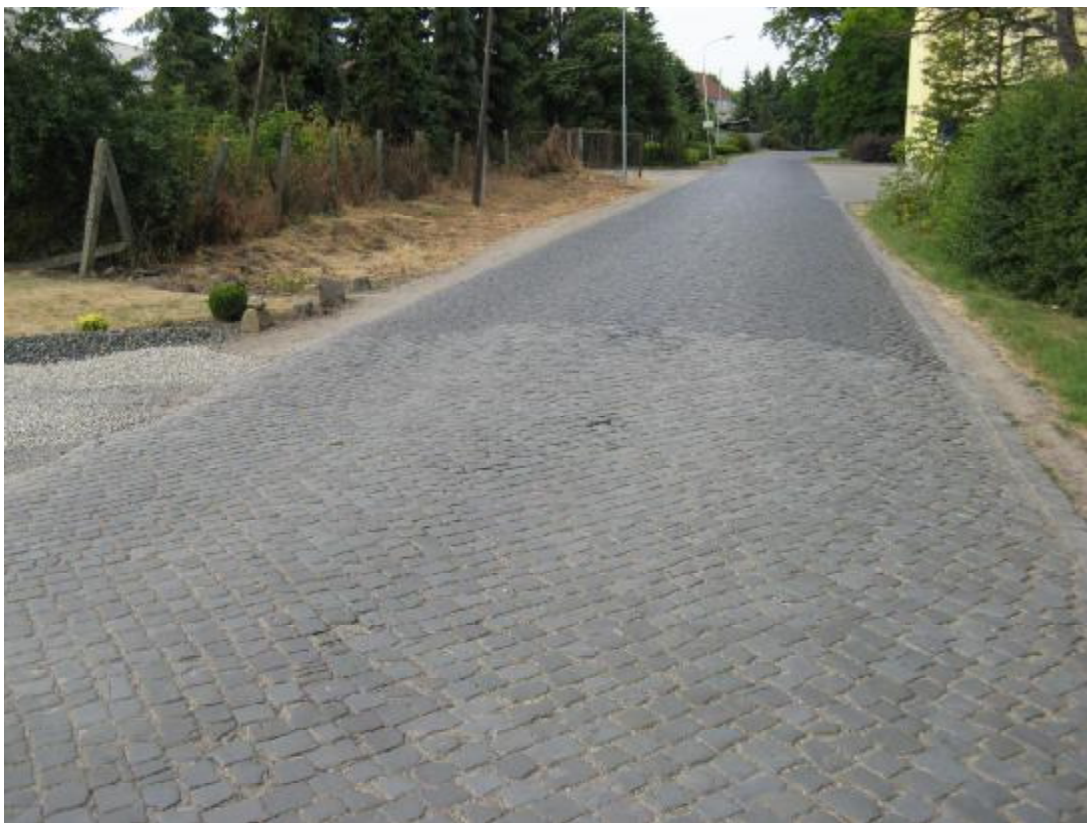
F05, km 35,715+

Dlážděný povrch s plošnými deformacemi a lokálně rozlomenými dlažebními kostkami.

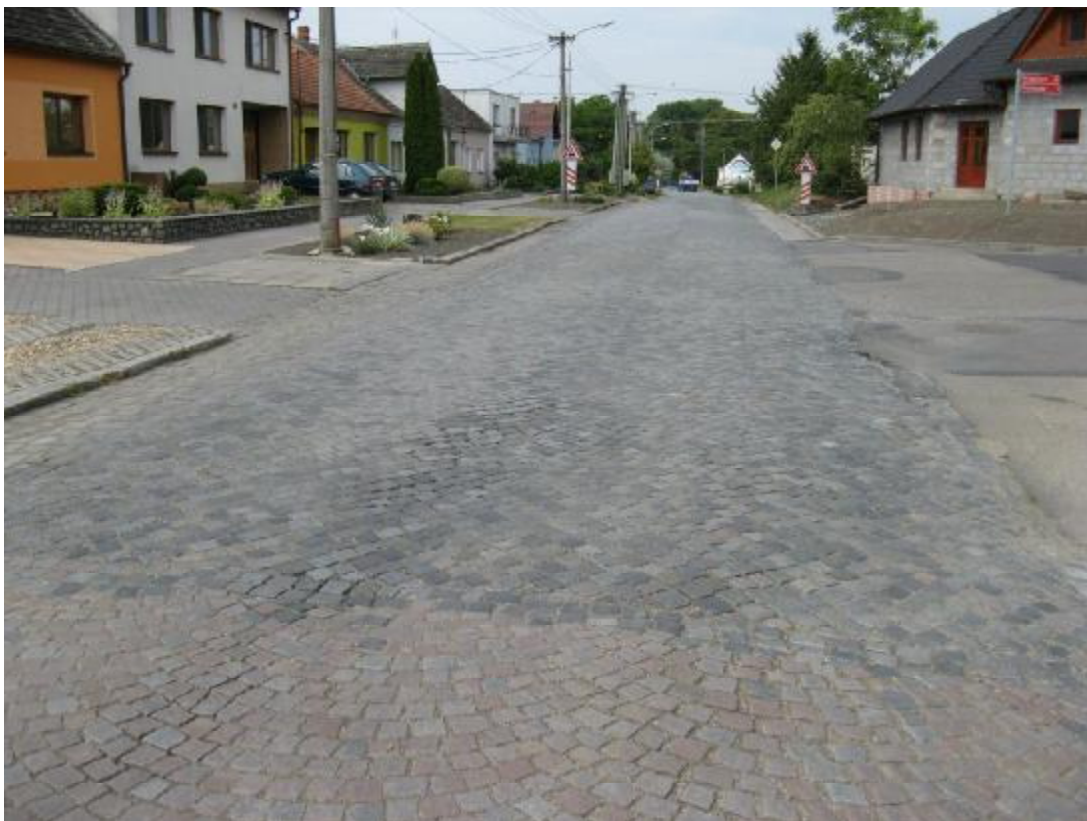
F17, km 36,160+

Dlážděný povrch s výraznými plošnými deformacemi.

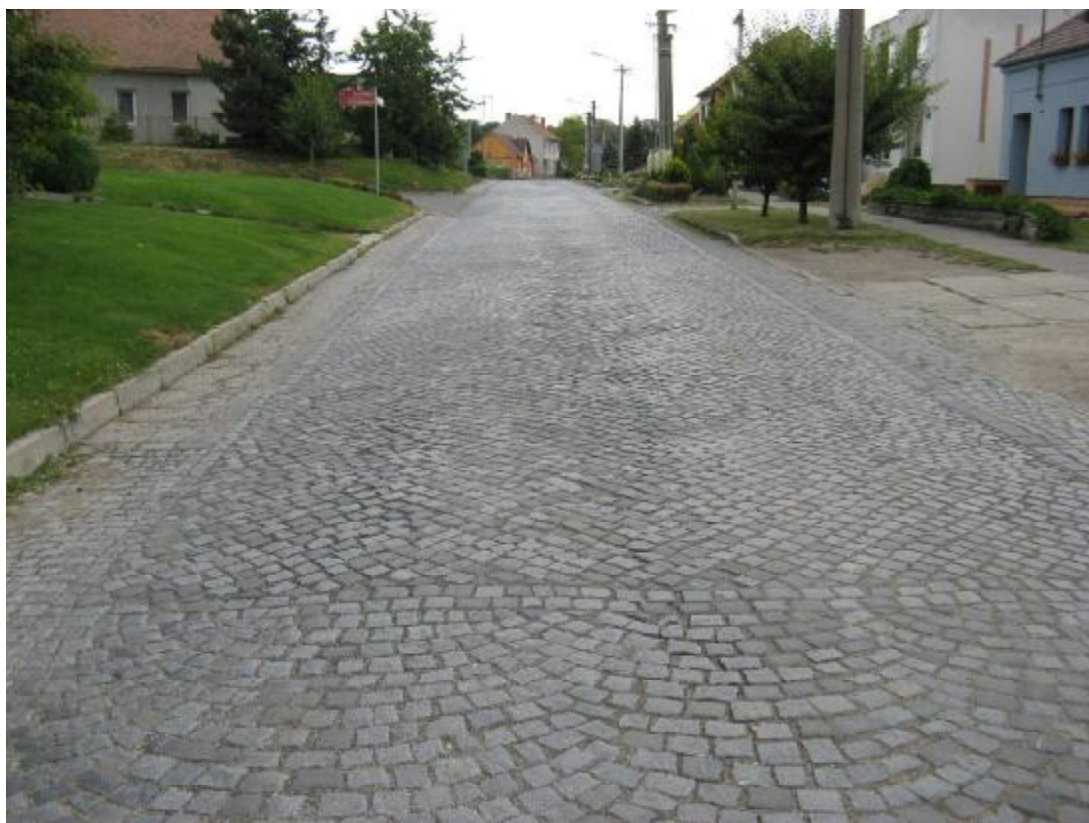
F22, km 36,290-
Dlážděný povrch s výraznými plošnými deformacemi.

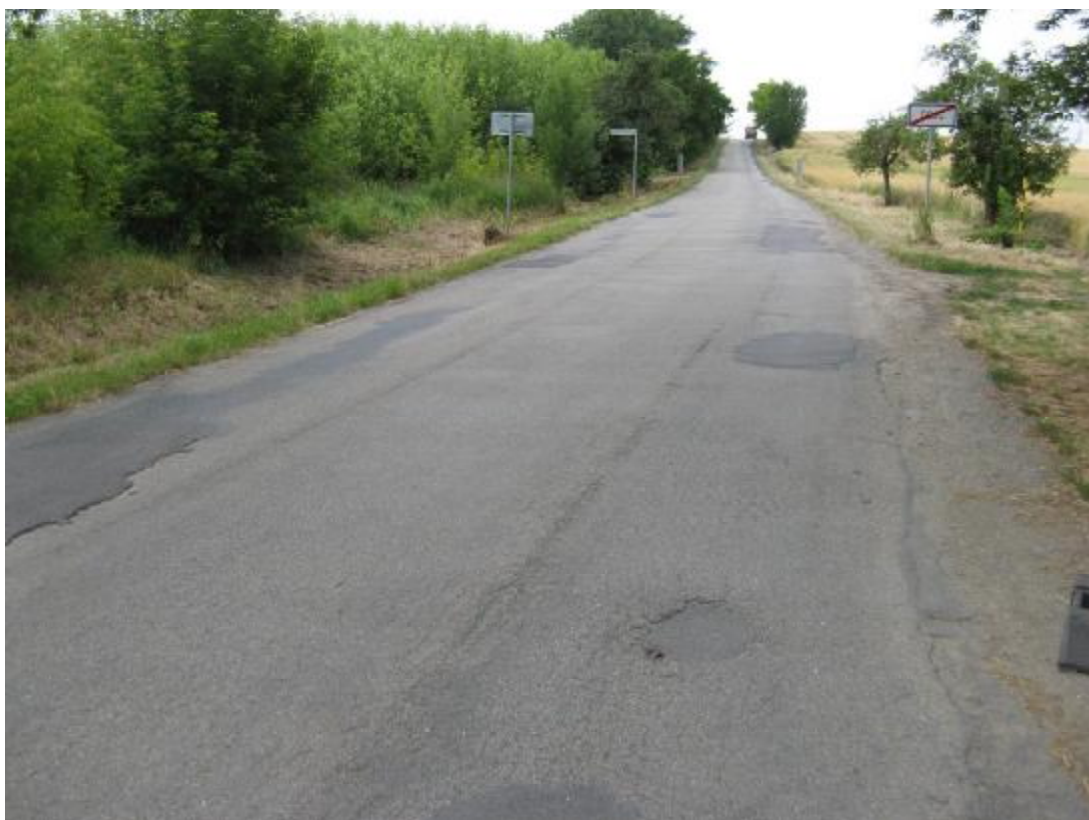
F27, km 36,570+
Část úseku s AB povrchem. Plošné deformace, vysprávkky a síťové trhliny.

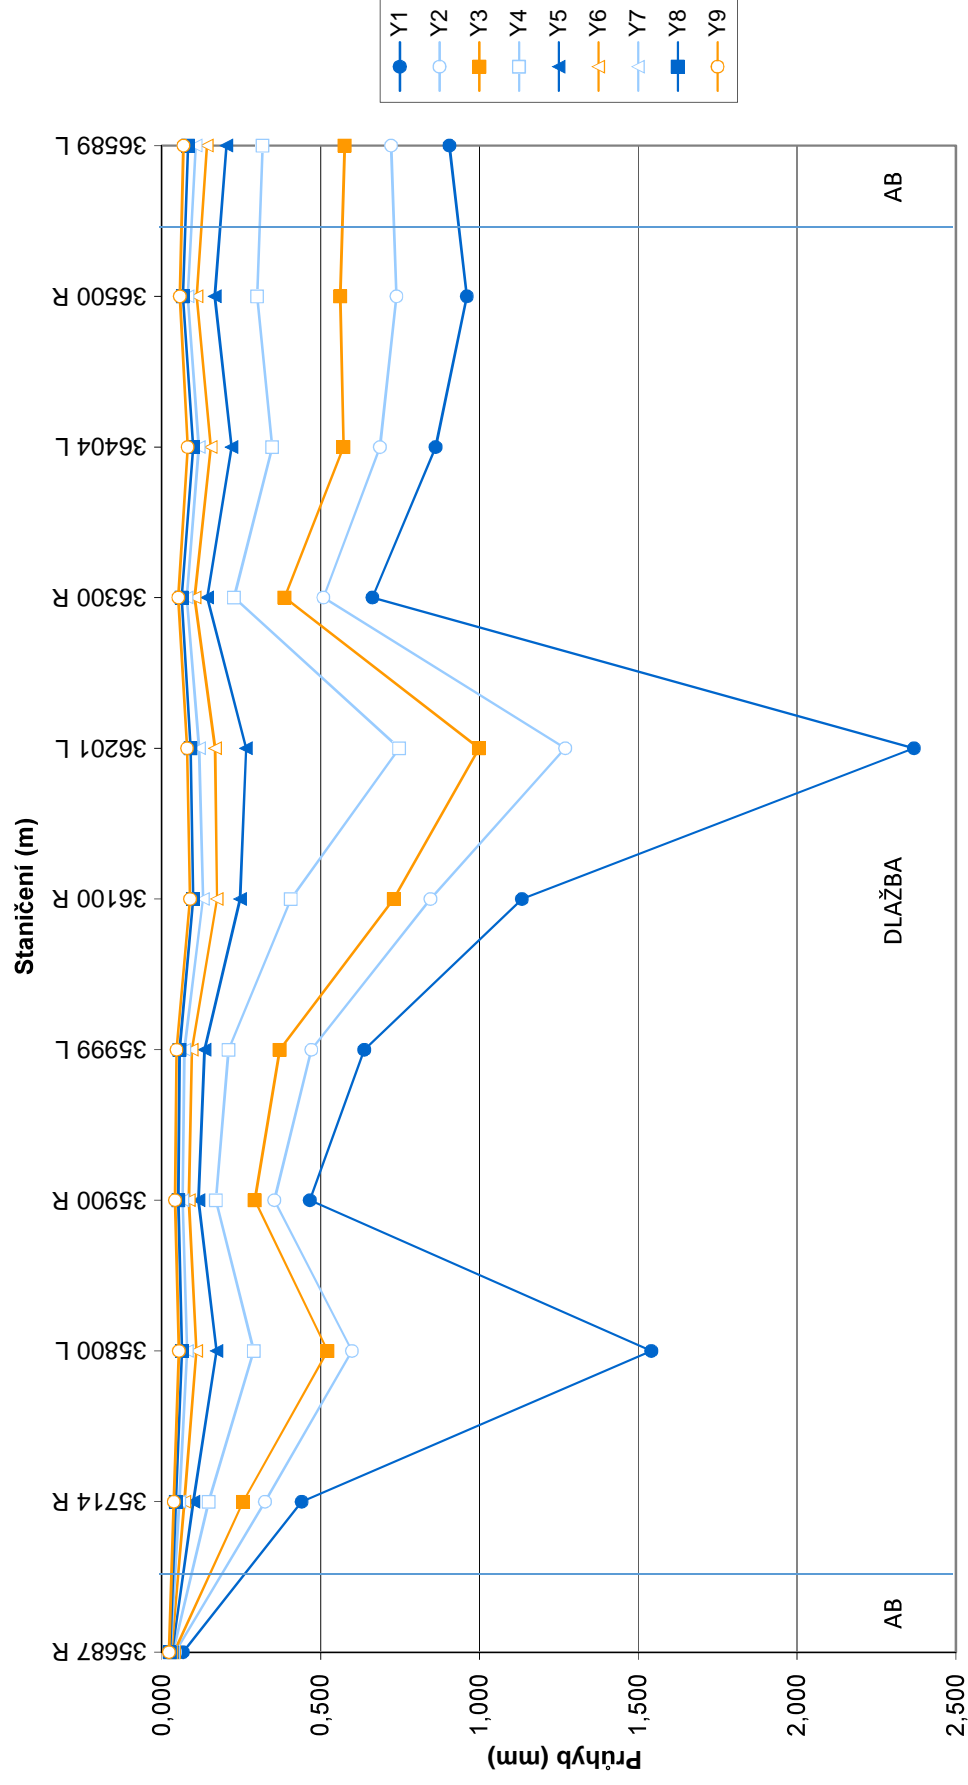
Deflexní profil vozovky - II/422 Čejč průtah

Průměrný průhyb Y1 (mm): 0,913 (rozsah od 0,067 do 2,368)
Průměrná zbytková doba životnosti (roky): 4,0
Klasifikace únosnosti podle TP 87: stupeň 5- havarijní
Průměrná tloušťka zesílení (mm): 110
Maximální tloušťka zesílení (mm): 260
Návrhová tloušťka zesílení
(průměr + 1,3x směrodatná odchylka): 200 mm

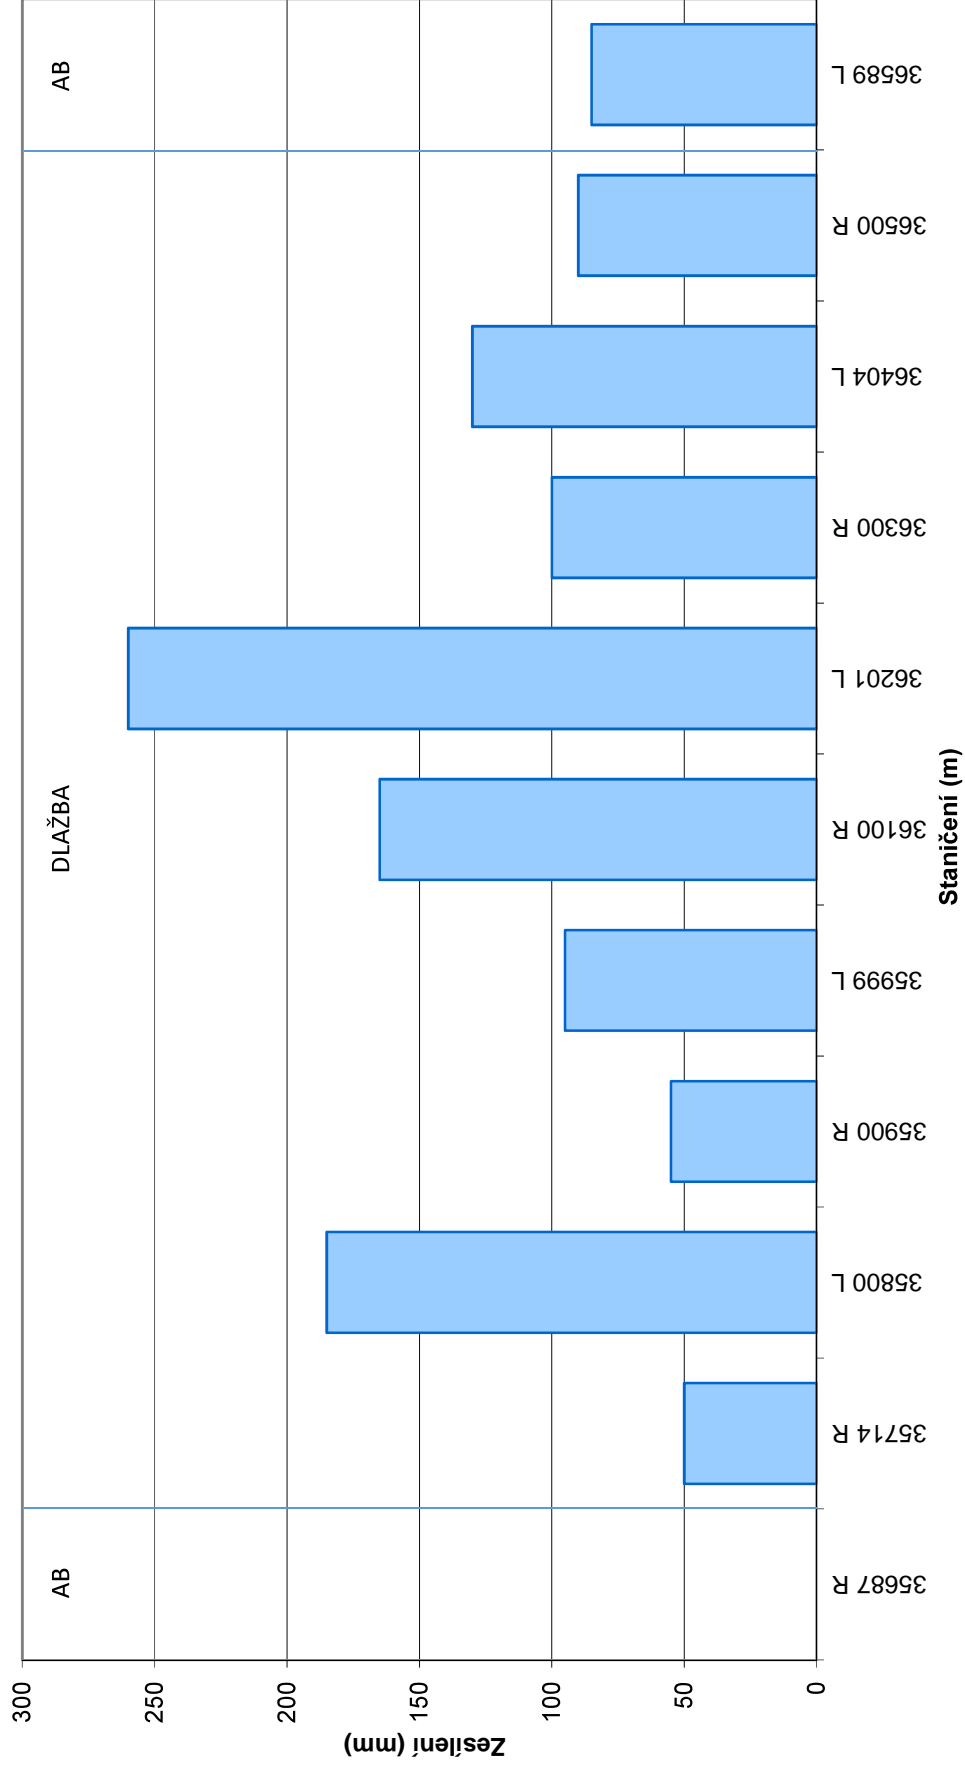
Zesílení vozovky - II/422 Čejč průtah

Zjištěná únosnost je na počátečním AB povrchu výborná bez požadavku na zesílení. Na zbývajících částech úseku DL a AB před koncem obce je únosnost havarijní se zbytkovou životností 0 až 5 let a průměrným požadovaným zesílením 110 mm. Návrhová tloušťka zesílení je 200 mm. Byly jistěny nízké moduly pružnosti podloží Ep. Tyto jsou v příloze D vyznačeny barevně.
