II/416 Měnín - Blučina, most 416-011 (přes D2)

**(SO 201 - Most ev.č. 416-011)
TECHNICKÁ ZPRÁVA**

k stavebnímu objektu **SO 201 Most ev. č. 416-011**

„II/416 Měnin – Blučina, most ev.č. 416-011 (přes D2)“

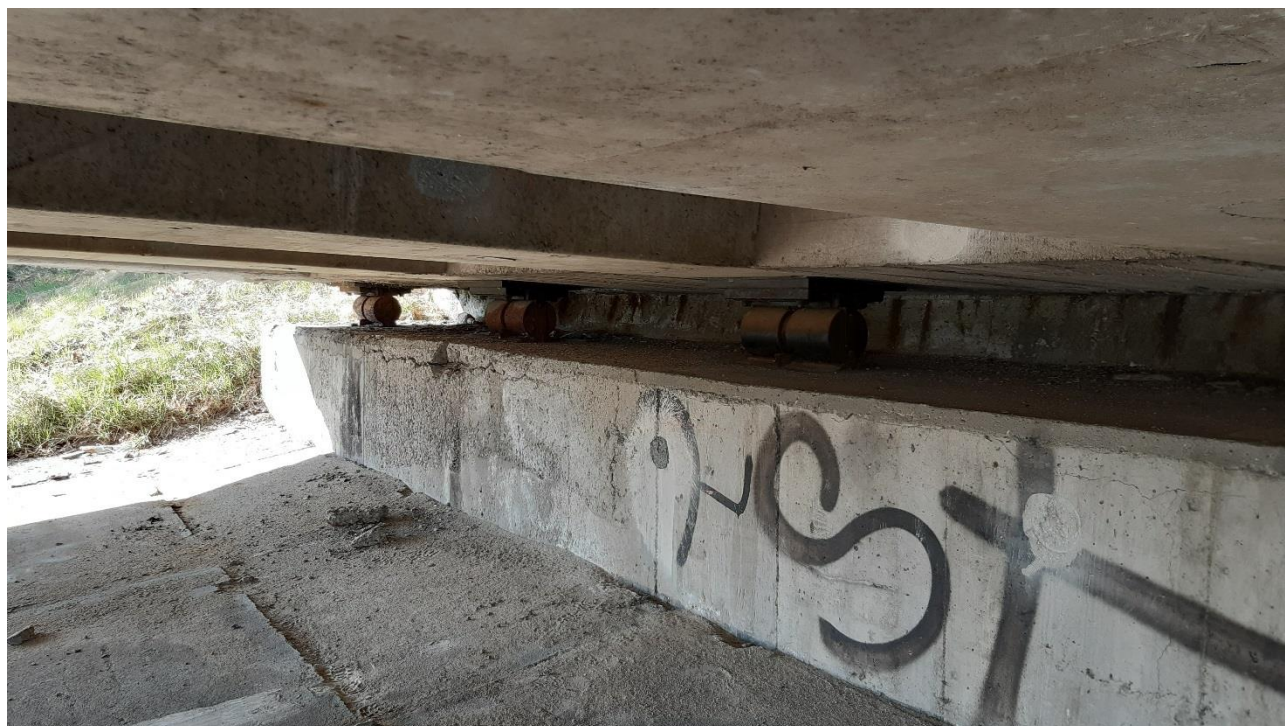
Koncové opěry mostu jsou masivní monolitické s úložnými prahy ze železobetonu. Čela a okraje jsou opatřeny sanačním materiálem. Líce jsou pokresleny graffiti. Na horní plochu úložných prahů a dále na líce a čela opěr místy rozsáhle a intenzivně zatéká přes netěsné mostní závěry. Líc povrchově i hloubkově větrá a korodující horní betonářská výztuž úložného prahu odtrhává horní hranu. V místech intenzivnějšího zatékání jsou uchyceny mikroorganismy. Dle diagnostiky beton opěr je možné určit jako C 25/30.

Oprava opěr spočívá v demolici závěrných zídek a částí křídel. Zbylé lící plochy budou sanovány.

Zbylé lící plochy opěry a křídel budou otryskány abrazivním materiálem v tl. 70 mm. Odhalená výztuž bude chemicky pasivována. Následně se provede kotvená reprofilace na původní rozměry.

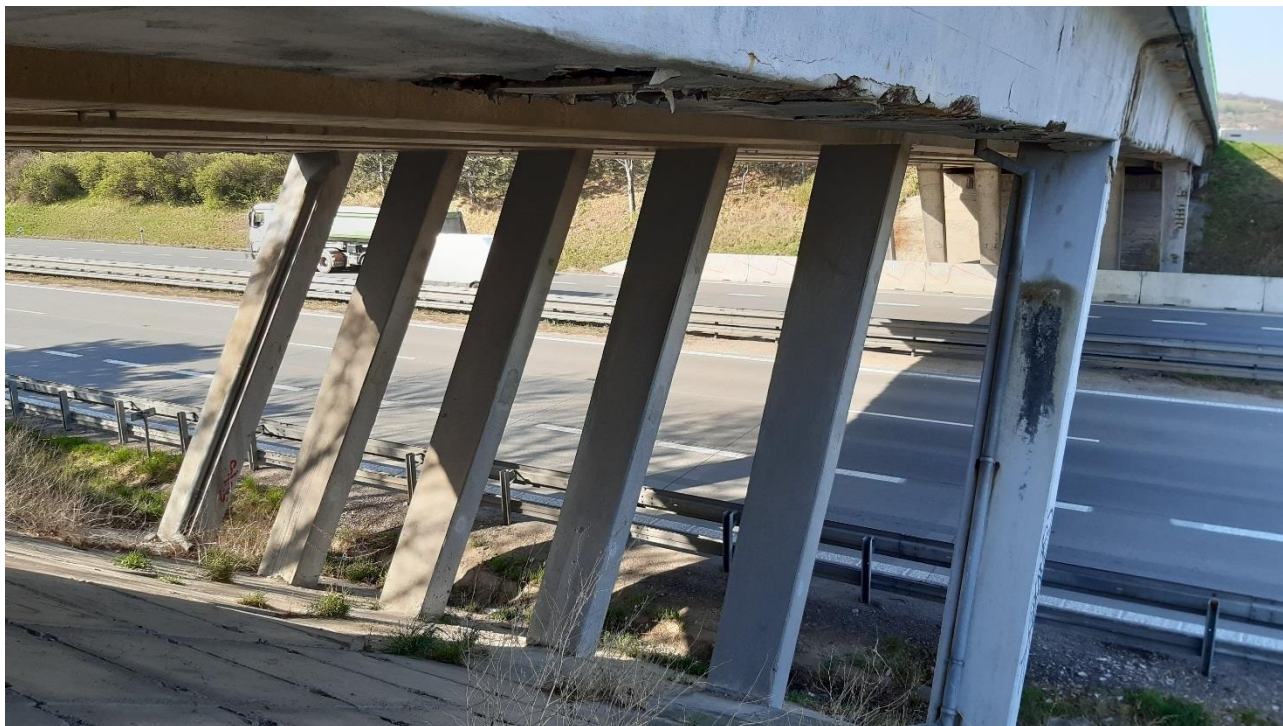
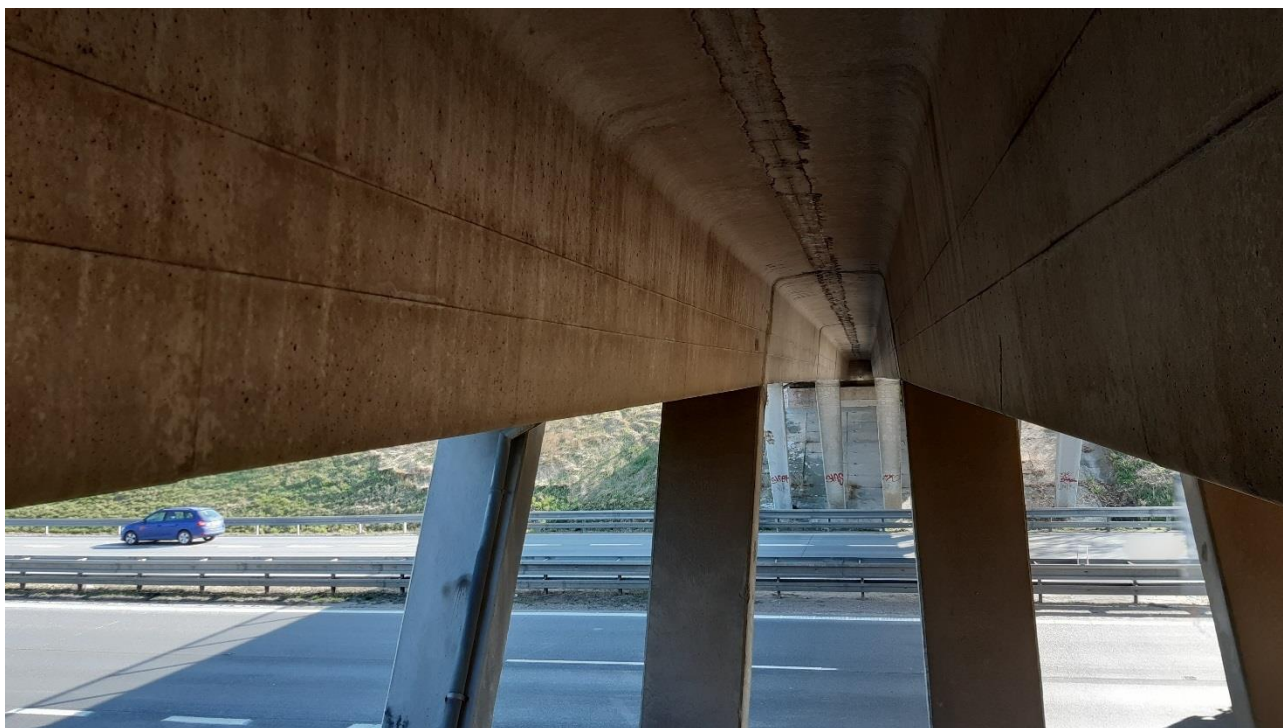
Vodorovnou nosnou konstrukci tvoří 6 ks prefab. komorových předpjatých nosníků typu DS-A 120/210. Nosníky jsou sestaveny z několika dílců a jsou vzájemně spojeny petlicovým stykem v podélných spárách šířky 150 mm. Dutiny nosníků jsou odvodněny dvojicí plastových trubiček, které jsou nesprávně utěsněny a dochází k zmáčení podhledu NK. V okolí prostupu mostních odvodňovačů dochází k zmáčení pohledu a zřejmě taky dutin nosníků.

Horní povrch nosné konstrukce bude očištěn vysokotlakým vodním paprskem. Povrch předpjatých nosníků bude otryskán abrazivním materiálem na hl. 5 mm. Odhalená betonářská výztuž bude chemicky pasivována a provede se reprofilace na původní rozměry nosníku (5 mm).

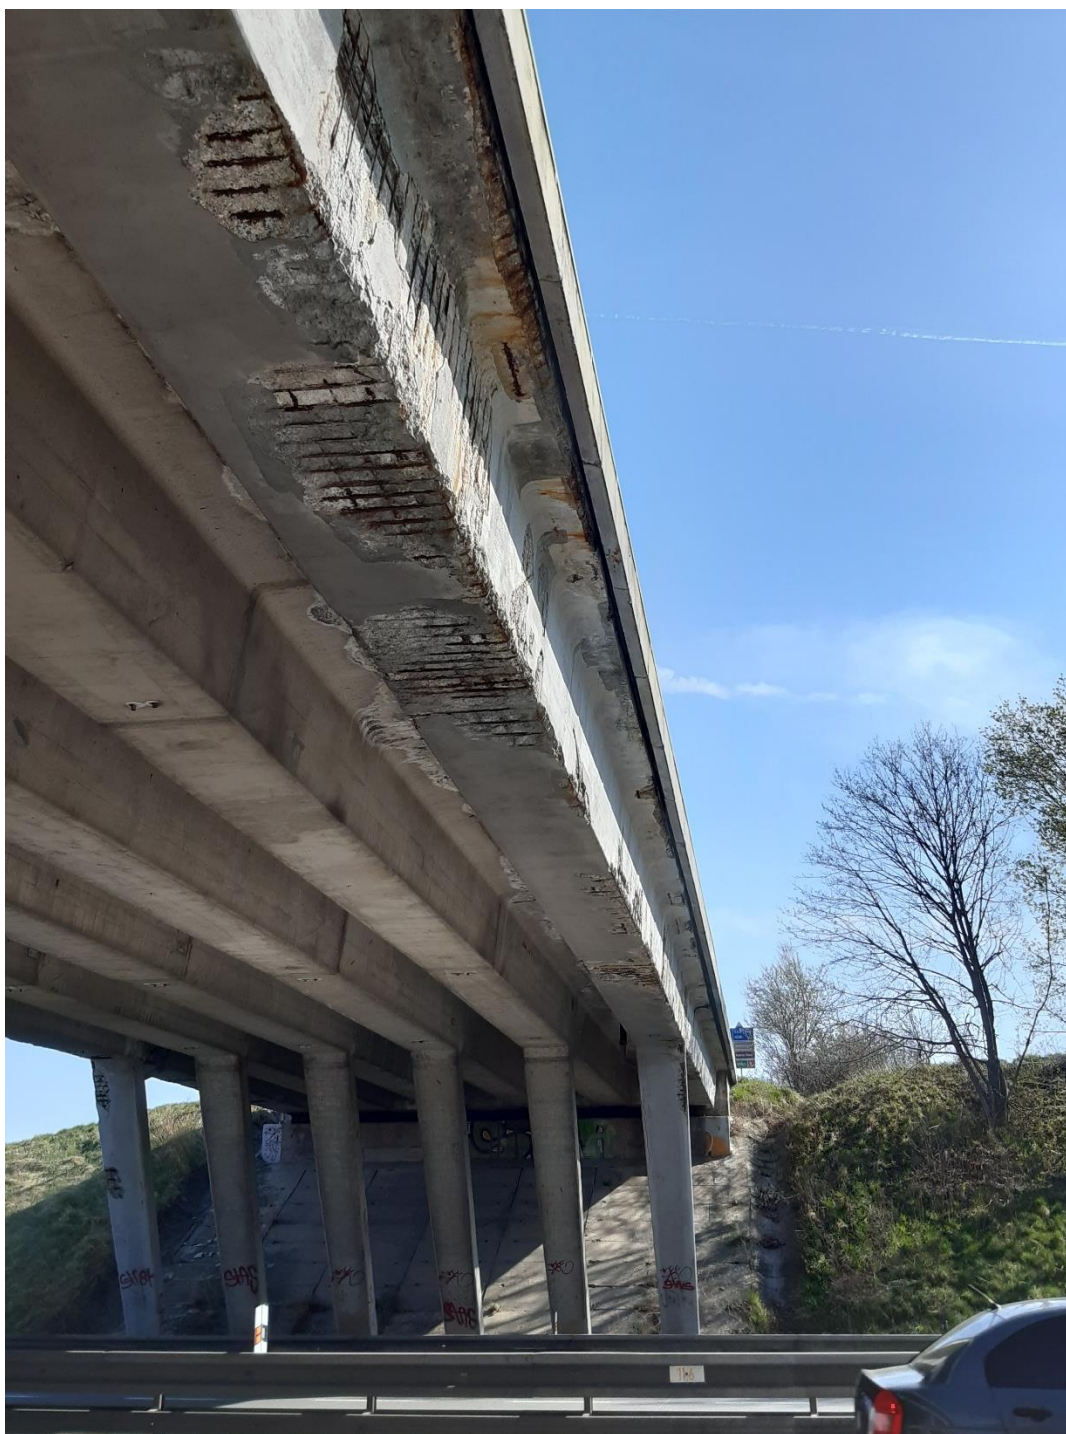
Krajní nosníky a vzpěry byly v minulosti sanovány. Pravděpodobně bez důkladné přípravy povrchu a pasivace výztuže. Sanační hmota je nesoudržná s podkladem, poškozena nebo chybí. Na krajních nosnících je množství stop po zatékání a odhalena

korodující betonářská výztuž. Spáry mezi nosníky byly v minulosti výrazně zatečeny, v současné době k průsakům dochází; minimálně. Kontrolované kabelové kanálky jsou tvořeny silnostěnnými trubkami, zcela zainjektovány s předpínacími kabely bez známek koroze. Beton nosníku byl zaříděn jako C 50/60 a beton podélných spár jako C 25/30.

Zvláštní pozornost je nutné věnovat okrajovým nosníkům NK a jejich vzpěrám, které byly v minulosti sanovány a jejich betonářská výztuž je výrazně napadena korozí. Po očištění krajních nosníků bude zhodnocen stav smykové výztuže a bude určeno množství třmínků k náhradě. Třmínky budou provedeny do vyfrézované drážky hl. 40 mm. Do drážky bude vlepen nový nerezový třmínek, který bude zakotven do nové spádové desky. Reprofilace sanačními materiály se zde provede v tl. min. 40-50 mm.

Spáry podél nosníků budou otryskány abrazivním materiálem v tl. 20 mm. Proveďte se chemická pasivace obnažené výztuže a reprofilace na původní tloušťku.

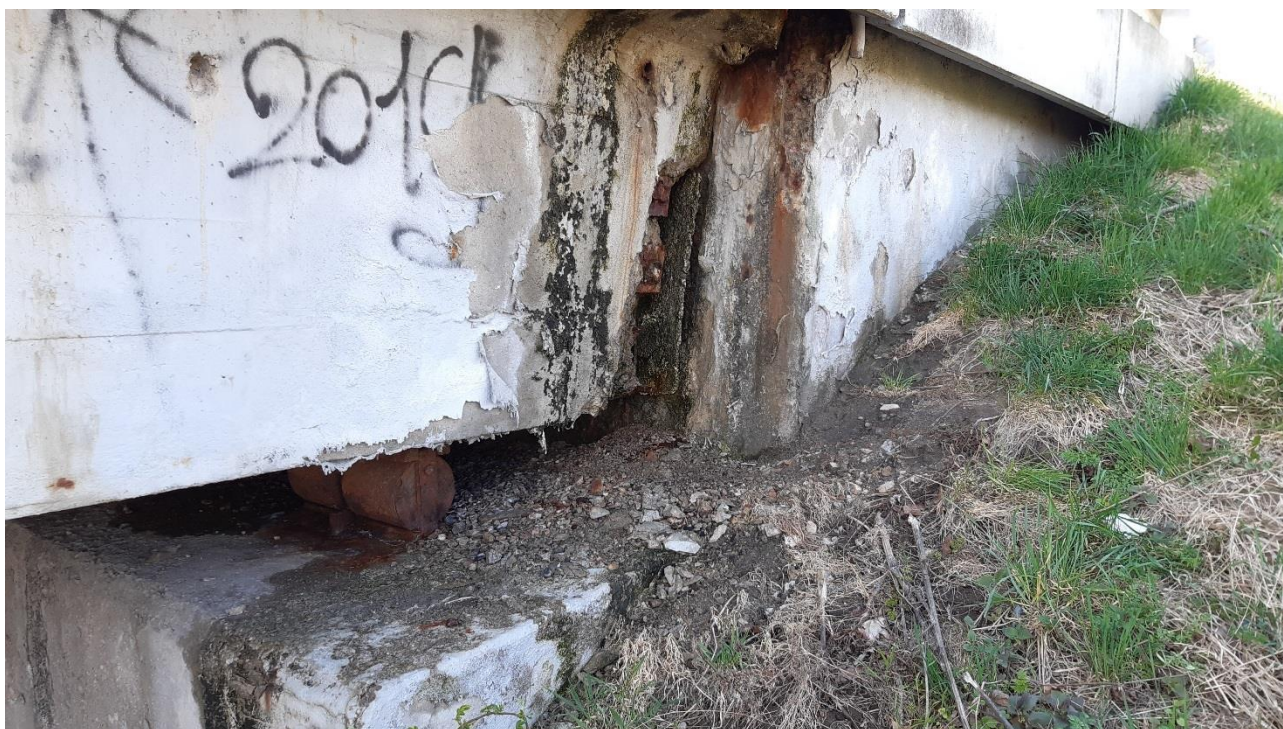
Koncové příčníky jsou z monolitického předpjatého betonu. Do nebezpečných oblastí kotvení předpínací výztuže příčníků (čelo a boční líc příčníku) intenzivně zatéká před netěsné mostní závěry. Dochází k odtržení části dobetonávky a jsou odhaleny kotvy předpínací výztuže. U kanálku byla zjištěna vlhkost a nezainjektovanost. Beton příčníků byl stanoven C 25/30. Ztráta pasivačních vlastností je >30 mm a beton není odolný proti chemicky rozpustným látkám.

Čelo příčníků (od závěrné zídky) bude odbouráno v tl. min. 100 mm. V okolí kabelových kanálků a jejich kotev je nutná zvýšená míra opatrnosti během bourání. Zkorodovaná výztuž bude očištěna a chemicky pasivována. Provede se kotvená dobetonávka z betonu C 30/37-XF4 a betonářské výztuže B 500B. Líc a spodní povrch příčníku bude otryskán tl. 20 mm. Provede se reprofilace sanačních materiálů na původní rozměry.

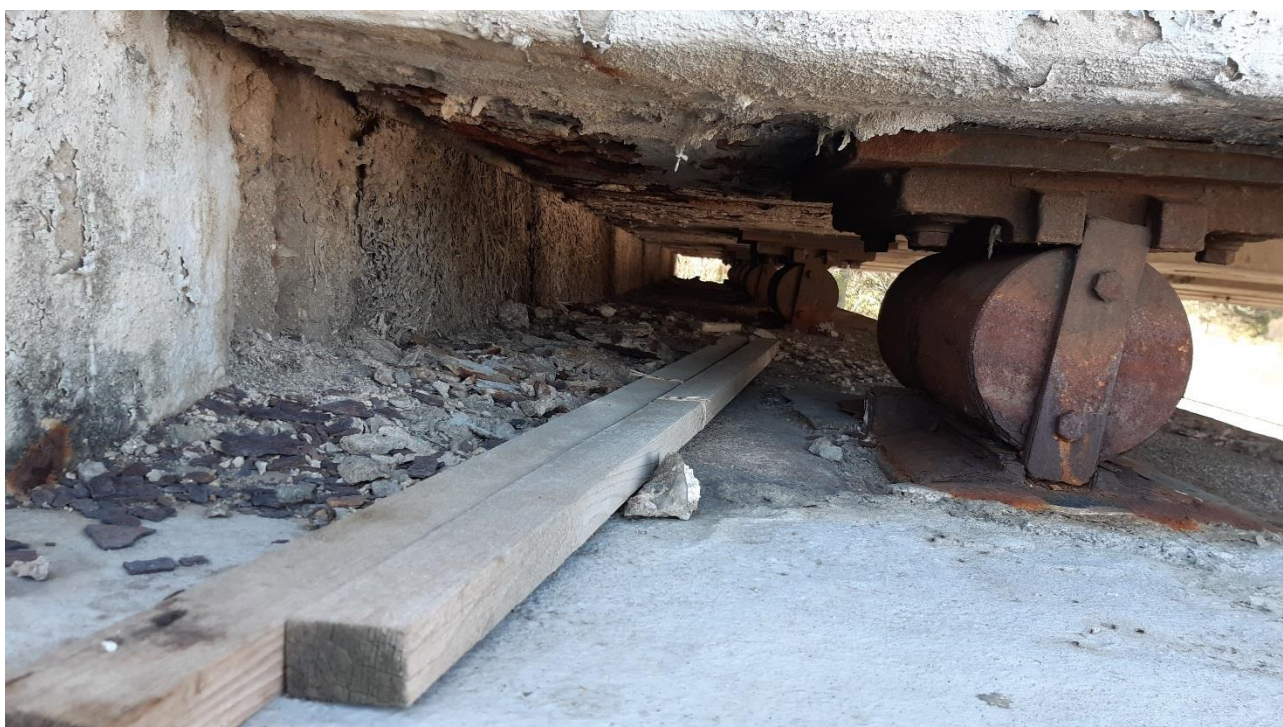
Předpjaté nosníky jsou na krajních opěrách uloženy jednotlivě na ocelové jednoválcová ložiska. Krajní ložiska jsou postižena silnou korozí, vnitřní téměř bez koroze. Ložiska jsou uložena bez nálitků na plastmaltu.

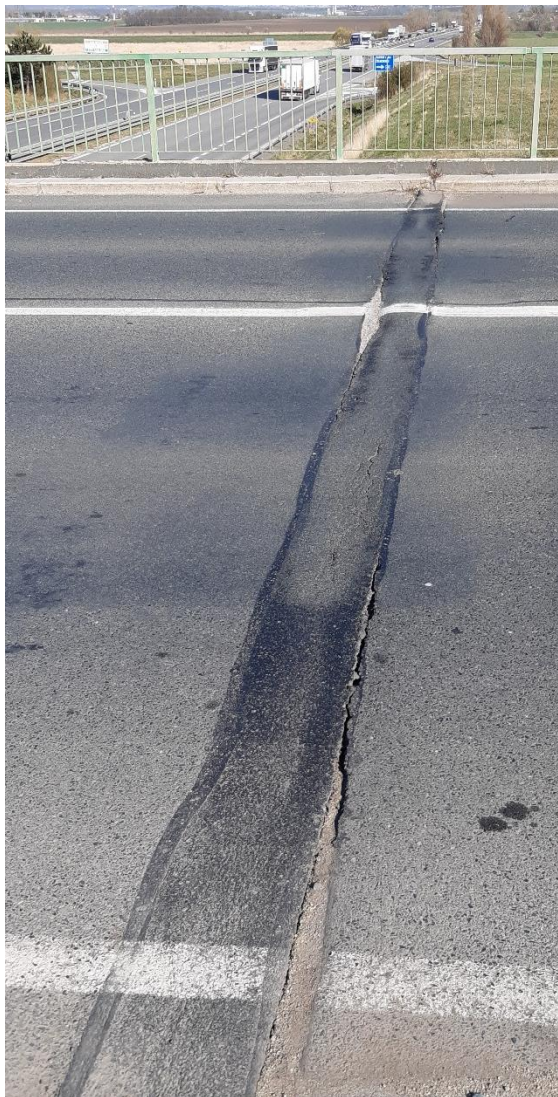
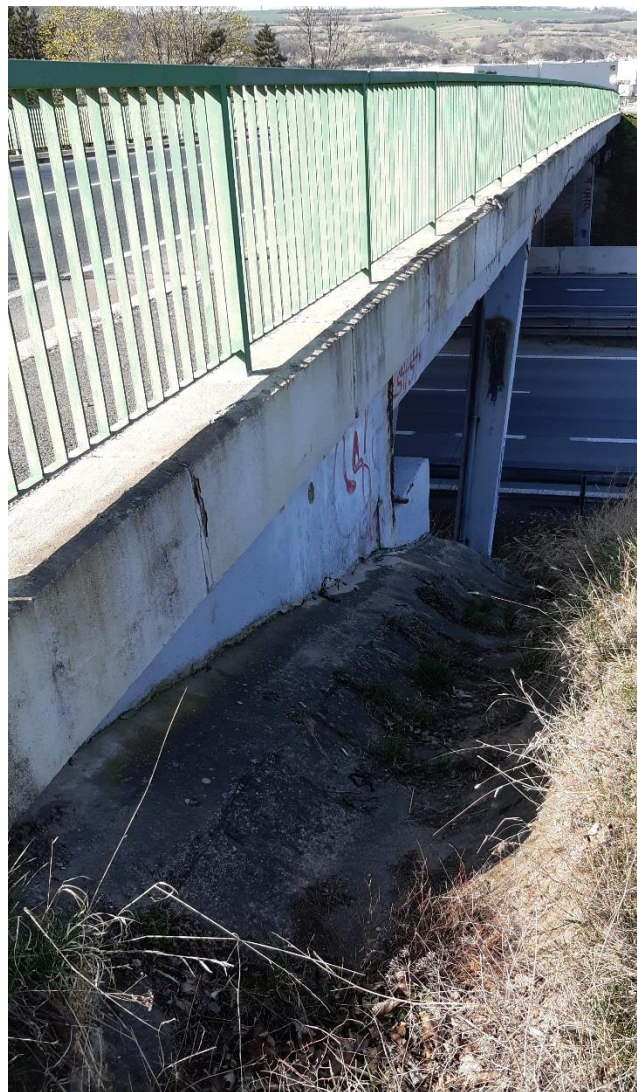
Nad oběma opěrami jsou zřízeny povrchové elastické mostní závěry šířky cca 300 mm. Elastická hmota závěru je odtržena od krytu vozovky v okrajových trhlinách a je rozjížděna koly vozidel. Závěry viditelně propouští vodu na spodní stavbu mostu a čelo příčniců.

Vozovka na mostě je v dobrém stavu. Spáry mezi vozovkou a kamennou obrubou nejsou utěsněny. Příčný sklon vozovky je pouze 1,5 %.

Římsy na mostě jsou v prefabrikované a jsou v dobrém stavu. Jejich povrch je opatřen sanačním materiálem. Místy jsou poškozeny povrchovým větráním betonu a poruchami hran.
