Most 40829-1

Most přes Gránický potok v Bezkově

HLAVNÍ PROHLÍDKA

Objekt: Most ev.č. 40829-1 (Most přes Gránický potok v Bezkově)

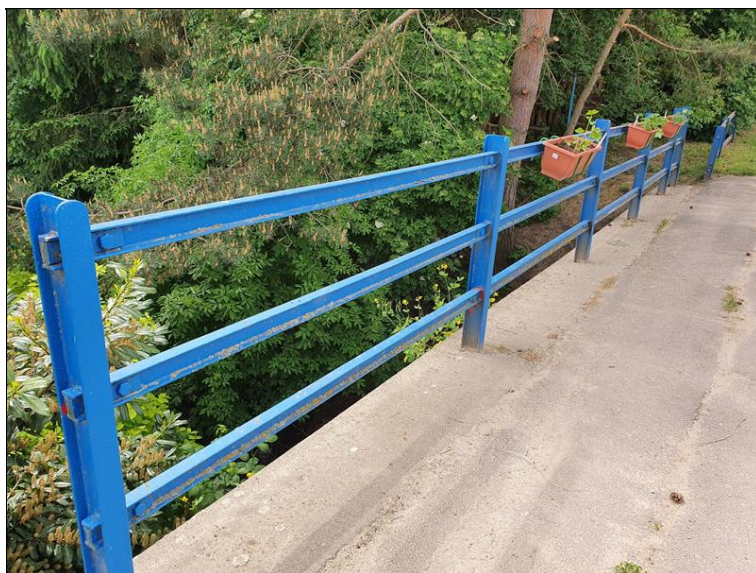
Pravá římsa

Římsy v úrovni vozovky, nepřevýšené, lokálně odražený beton, lokálně vápenné výluhy

Nevyhovující výška a výplň zábradlí, lokální odprýskávání nátěru, v místě kotvení do římsy není nátěr proveden, povrchová koroze.

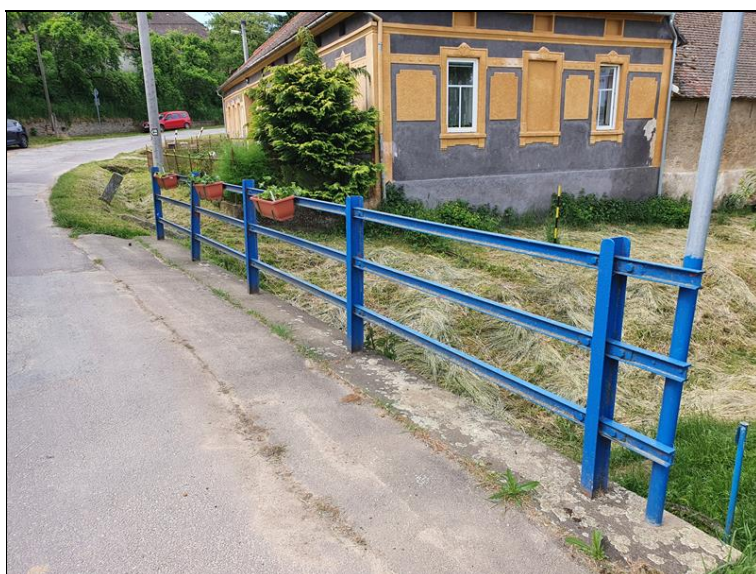
Levá římsa

Římsy v úrovni vozovky, nepřevýšené, lokálně odražený beton, lokálně vápenné výluhy

Nevyhovující výška a výplň zábradlí, lokální odprýskávání nátěru, v místě kotvení do římsy není nátěr proveden, povrchová koroze.

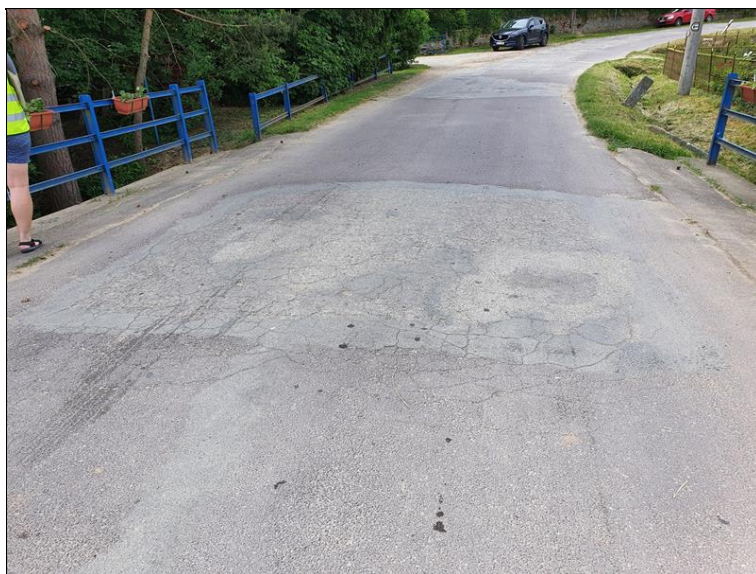
Vozovka na mostě

Stav vozovky špatný, nerovná zvlněná, kryt přebalen na úroveň říms, na mostě plošné trhliny, krajnice a vozovka v přechodové oblasti vyspravovány.

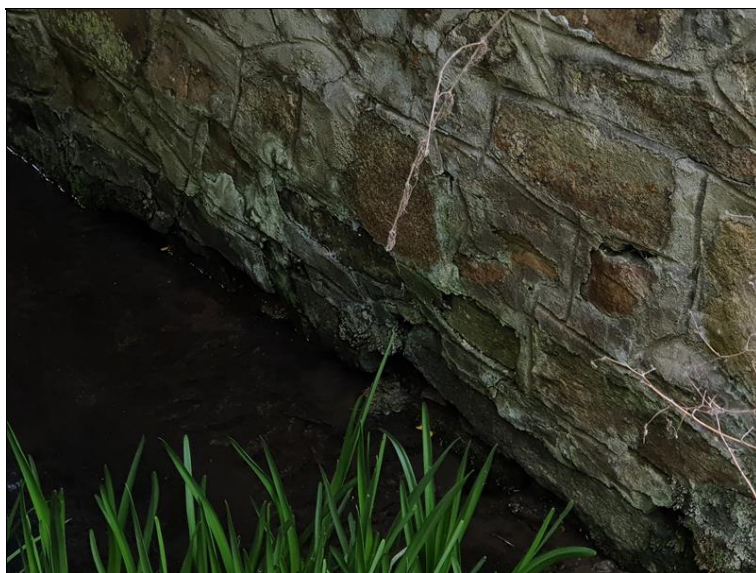
Vyplavené spárování v místě hladiny

[1]	1.2	Mostní podpěry křídla a čelní zdi	Trhliny zainjektovat, zdivo přespárovat, v úrovni toku provést podélné betonové prahy.
[2]	2.1	Nosná konstrukce	Provést lokální sanaci NK

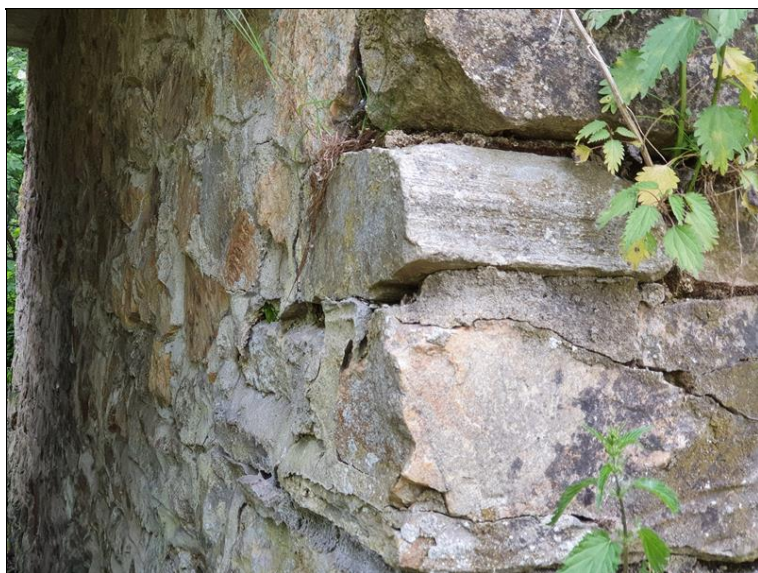
Nároží OP2

Stav opěr špatný, v úrovni toku po celé délce opěr uvolněné kameny, vyplavené spáry. Konce opěr odtržené, i přes provedené vyspravení omítkou trhliny a praskliny obnoveny. Zdivo plošně zvlhlé, prostupující vlhkost z rubu spodní stavby. Křídla jsou krátká, konce obnažené, konce křídel neobšpaná. Z konce opěr jsou praskliny a trhliny, místy odražená spárová malta, trhliny a praskliny přecházející z křídel do opěr. Zdivo křídel vydrolené spáry na 30% plochy, ve spárách uchycená tráva.

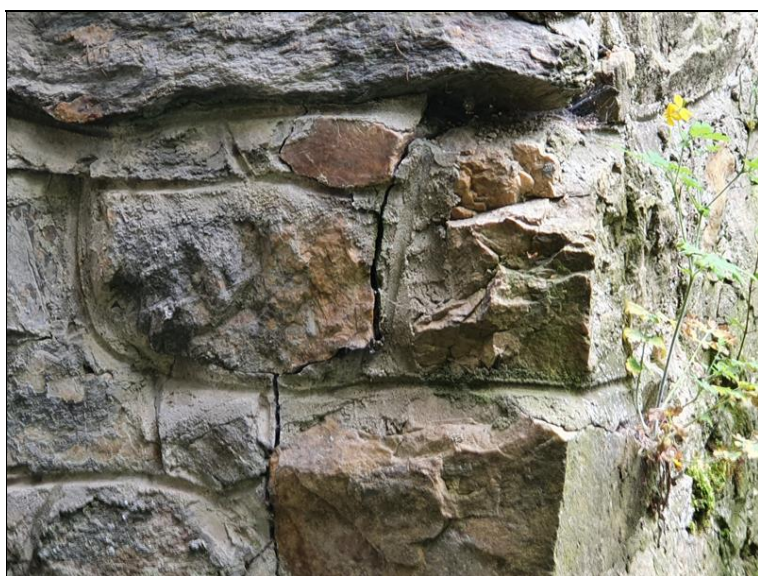
Trhlina v nároží

Stav opěr špatný, v úrovni toku po celé délce opěr uvolněné kameny, vyplavené spáry. Konce opěr odtržené, i přes provedené vyspravení omítkou trhliny a praskliny obnoveny. Zdivo plošně zvlhlé, prostupující vlhkost z rubu spodní stavby. Křídla jsou krátká, konce obnažené, konce křídel neobšpaná. Z konce opěr jsou praskliny a trhliny, místy odražená spárová malta, trhliny a praskliny přecházející z křídel do opěr. Zdivo křídel vydrolené spáry na 30% plochy, ve spárách uchycená tráva.

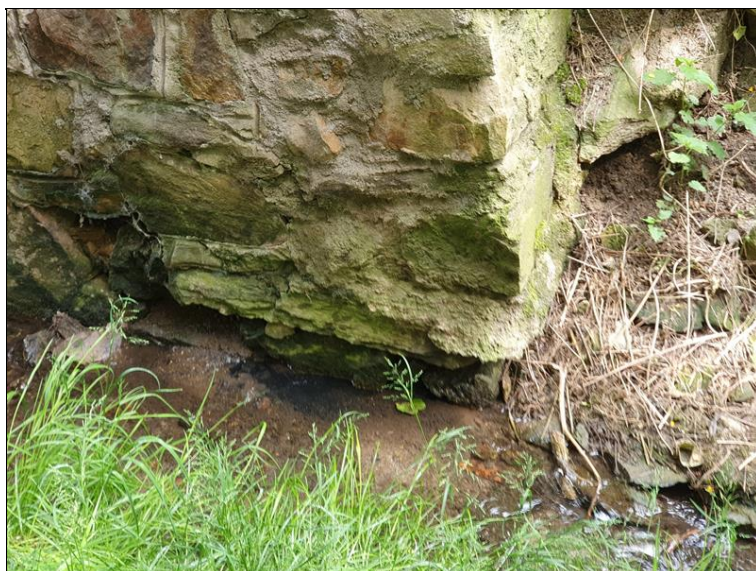
Podemletá opěra

Stav opěr špatný, v úrovni toku po celé délce opěr uvolněné kameny, vyplavené spáry. Konce opěr odtržené, i přes provedené vyspravení omítkou trhliny a praskliny obnoveny. Zdivo plošně zvlhlé, prostupující vlhkost z rubu spodní stavby. Křídla jsou krátká, konce obnažené, konce křídel neobšypaná. Z konce opěr jsou praskliny a trhliny, místy odražená spárová malta, trhliny a praskliny přecházející z křídel do opěr. Zdivo křídel vydrolené spáry na 30% plochy, ve spárách uchycená tráva.

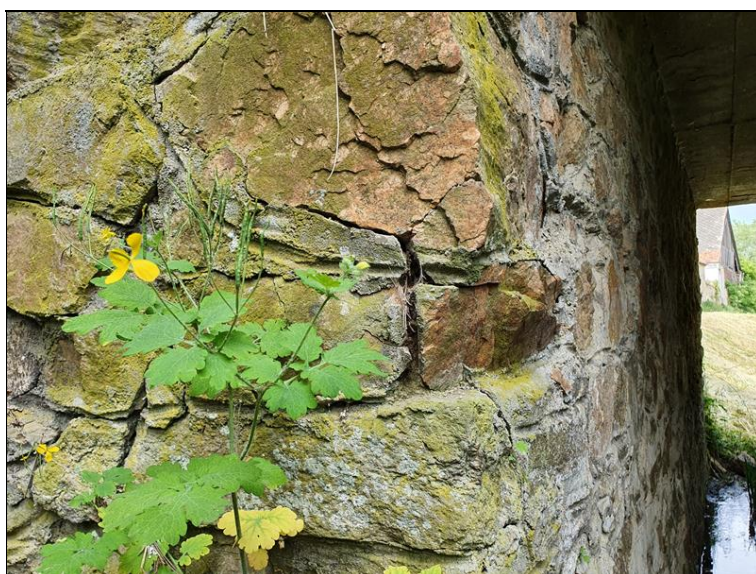
Trhline na OP1

Stav opěr špatný, v úrovni toku po celé délce opěr uvolněné kameny, vyplavené spáry. Konce opěr odtržené, i přes provedené vyspravení omítkou trhliny a praskliny obnoveny. Zdivo plošně zvlhlé, prostupující vlhkost z rubu spodní stavby. Křídla jsou krátká, konce obnažené, konce křídel neobšypaná. Z konce opěr jsou praskliny a trhliny, místy odražená spárová malta, trhliny a praskliny přecházející z křídel do opěr. Zdivo křídel vydrolené spáry na 30% plochy, ve spárách uchycená tráva.

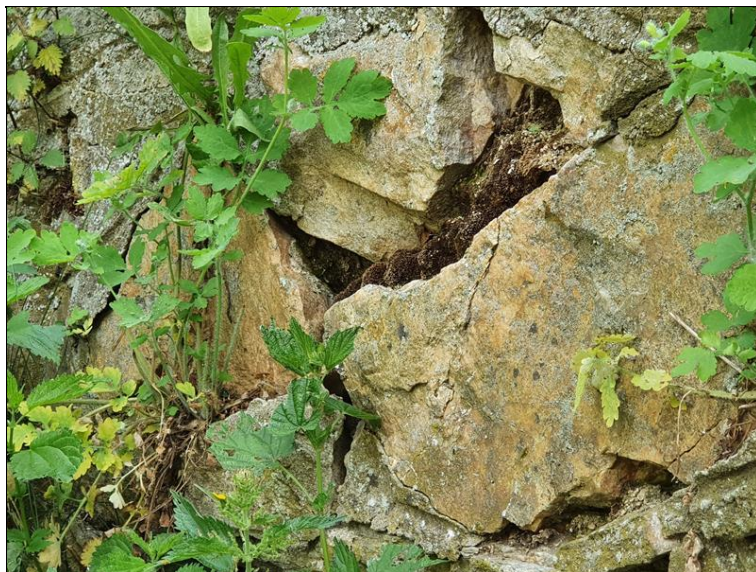
Porušené spárování na křídle

Stav opěr špatný, v úrovni toku po celé délce opěr uvolněné kameny, vyplavené spáry. Konce opěr odtržené, i přes provedené vyspravení omítkou trhliny a praskliny obnoveny. Zdivo plošně zvlhlé, prostupující vlhkost z rubu spodní stavby. Křídla jsou krátká, konce obnažené, konce křídel neobšpaná. Z konce opěr jsou praskliny a trhliny, místy odražená spárová malta, trhliny a praskliny přecházející z křídel do opěr. Zdivo křídel vydrolené spáry na 30% plochy, ve spárách uchycená tráva.

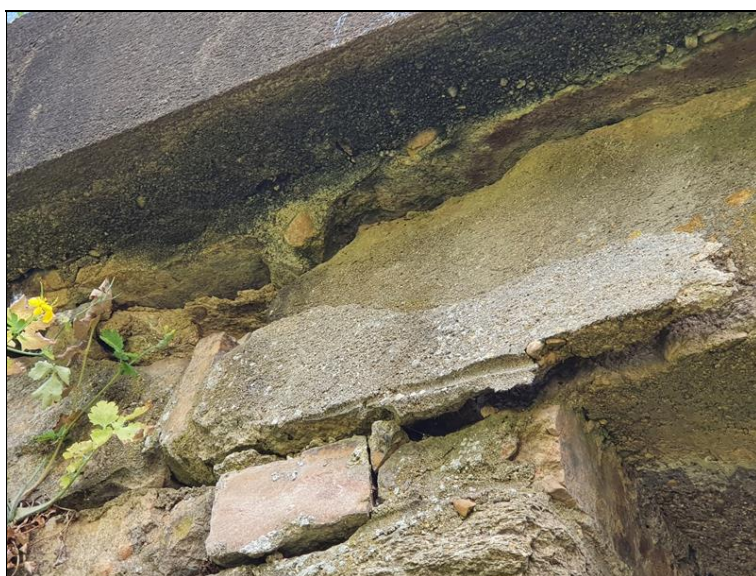
Uložení NK na OP1

Vlevo na podhledu odražené krycí vrstvy, vyhřezlá korodující výztuž. Plošně malé krytí výztuže, na podhledu desky korozní výkvěty, prokopírování výztuže, lokální odprýskávání krycí vrstvy. Podhled desky suchý, přesto čitelné vápenné výluhy v blízkosti uložení, konce pod římsou zvlhlé až zamáčené, vznik stékáním vody z říms. Pravý podhled u odvodňovací trubičky dlouhodobě zamáčený se zbarvením.

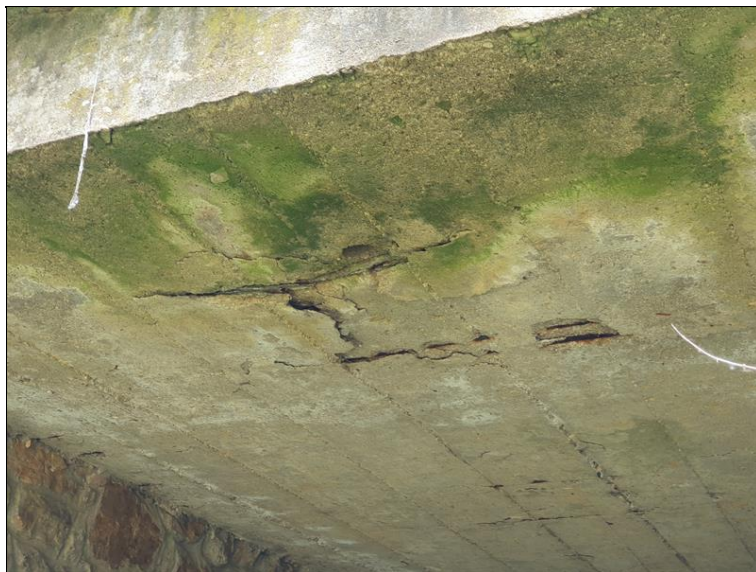
NK na výtoku

Vlevo na podhledu odražené krycí vrstvy, vyhřezlá korodující výztuž. Plošně malé krytí výztuže, na podhledu desky korozní výkvěty, prokopírování výztuže, lokální odprýskávání krycí vrstvy. Podhled desky suchý, přesto čitelné vápenné výluhy v blízkosti uložení, konce pod římsou zvlhlé až zamáčené, vznik stékáním vody z říms. Pravý podhled u odvodňovací trubičky dlouhodobě zamáčený se zbarvením.

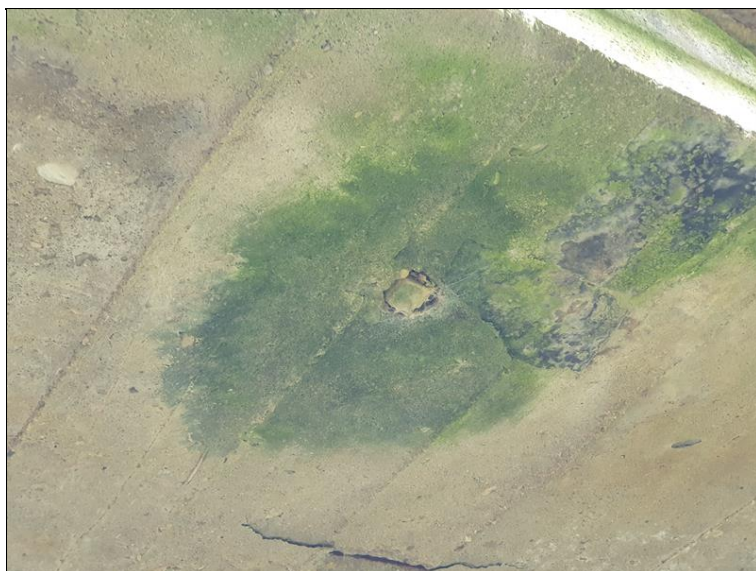
Zavlhlé místo na vtoku

Vlevo na podhledu odražené krycí vrstvy, vyhřezlá korodující výztuž. Plošně malé krytí výztuže, na podhledu desky korozní výkvěty, prokopírování výztuže, lokální odprýskávání krycí vrstvy. Podhled desky suchý, přesto čitelné vápenné výluhy v blízkosti uložení, konce pod římsou zvlhlé až zamáčené, vznik stékáním vody z říms. Pravý podhled u odvodňovací trubičky dlouhodobě zamáčený se zbarvením.

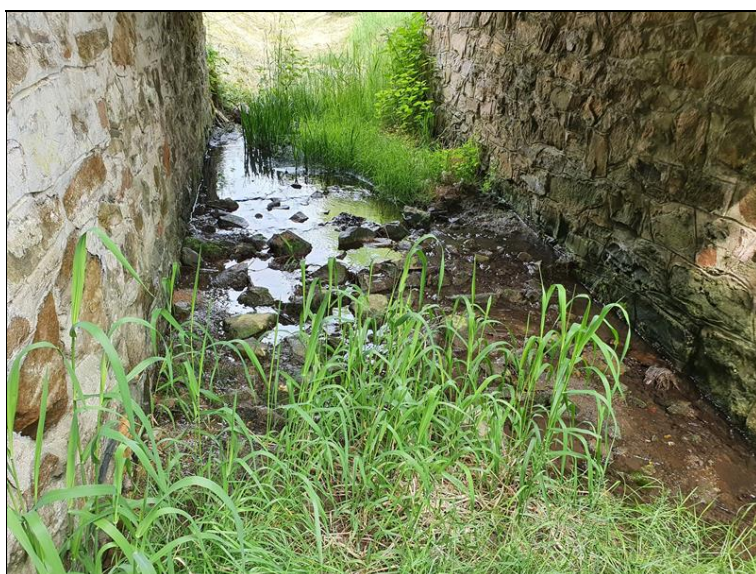
Tok pod mostem

Území přírodní, naplaveniny, vegetace.

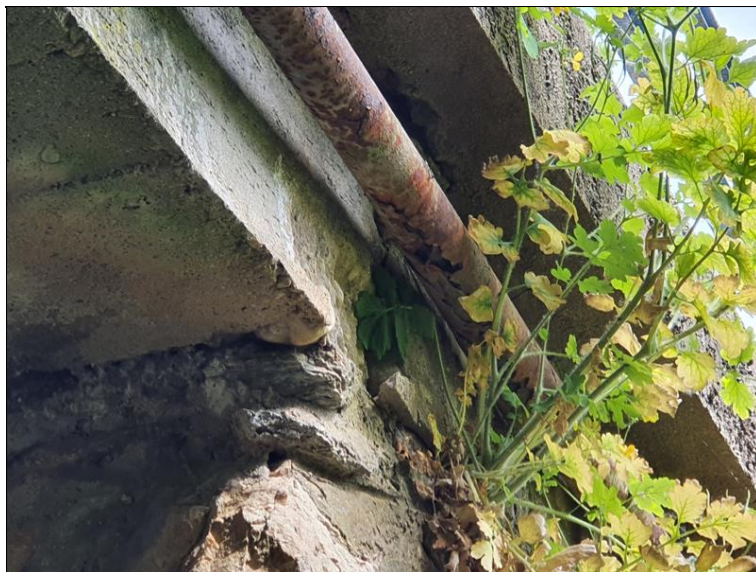
Cizí zařízení

Koroze ocelové chráničky, u opěry 1 trubka zcela prokorodovaná, přístupný kabel.

[3]	4.7	Cizí zařízení	Projednat se správcem IS nápravu, doplnit chráničku, provést nátěr.
-----	-----	---------------	---
