Most 37433-2

Most přes Svitavu v Rájci - Jestřebí

HLAVNÍ PROHLÍDKA

Datum provedení prohlídky: 14.11.2022

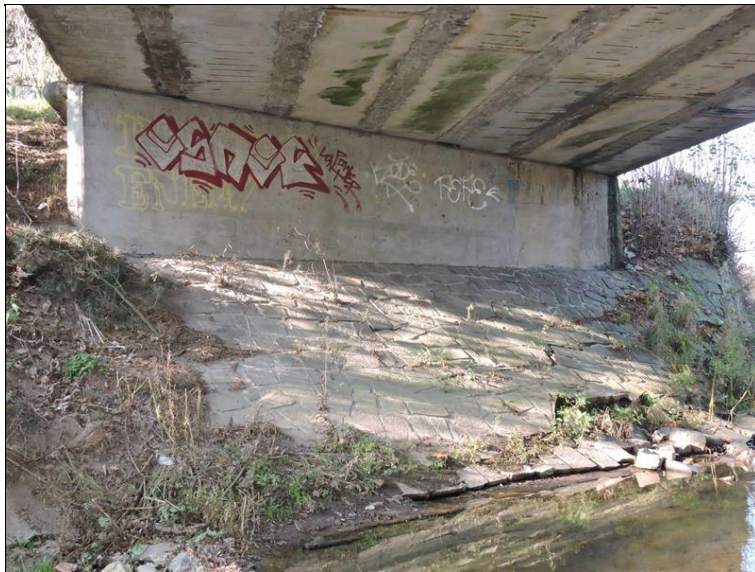
OP1

| [1.1] | 1.2 | Mostní podpěry křídla a čelní zdi | Opěry mají po celém svém povrchu trhlinky v omítnutí, místy opadává. Lokálně kaverny v betonu opěr. Roh opěry 1 na levé straně je potečený s obnaženou a korodující výztuží - od zatékání v uložení. Úložný práh obou opěr je silně zmáčen - zejména z dilatace říms. Odhalená a korodující výztuž úložných prahů. Křídla mají celoplošně již opadanou vápenocementovou omítku a jejich beton celoplošně degraduje. Na opěrách grafity. |

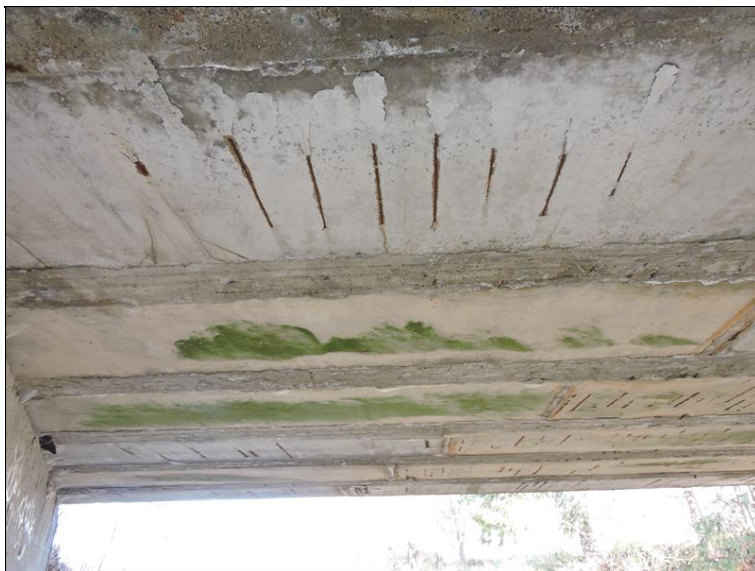
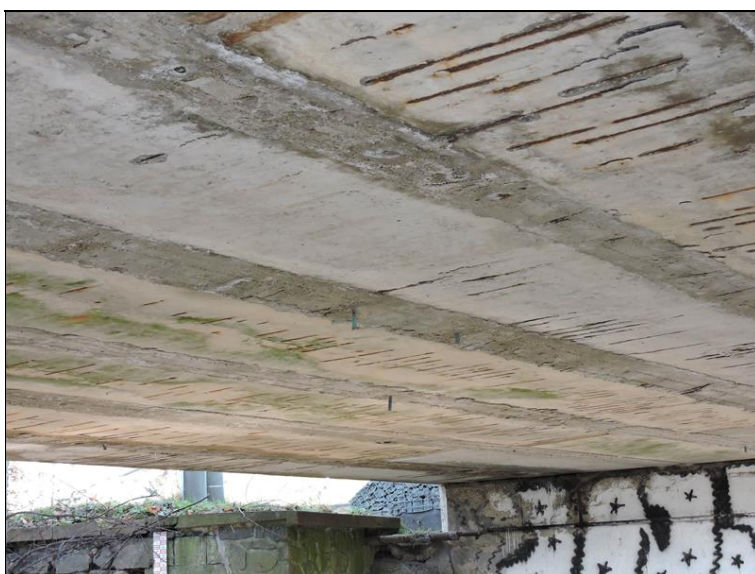
Podhled na NK

| [2.1] | 2.1 | Nosná konstrukce | Nosná konstrukce je silně potečená mezi spárami, kterými prosakuje voda. Nosná konstrukce má v celém podhledu viditelnou korodující výztuž. Lokálně jsou krápníky. |

| [2] | 2.1 | Nosná konstrukce | Provést diagnostiku předpjatých nosníků s účelem stanovení jejich zbytkové životnosti a zjištění jejich použitelnosti pro další použití (zjištění stavu předpínací výztuže). V případě, že budou uznány jako použitelné provést kompletní rekonstrukci mostu - sanovat nosnou konstrukci - zvenku i zevnitř mezi nosníky. Provést kompletně nový mostní svršek s řádnou izolací. Jelikož se jedná o předpjaté nosníky a zároveň dochází k silnému zatékání na úložné prahy, tak hrozí napadení a oslabení kotevní oblasti a ztráta předpětí. |

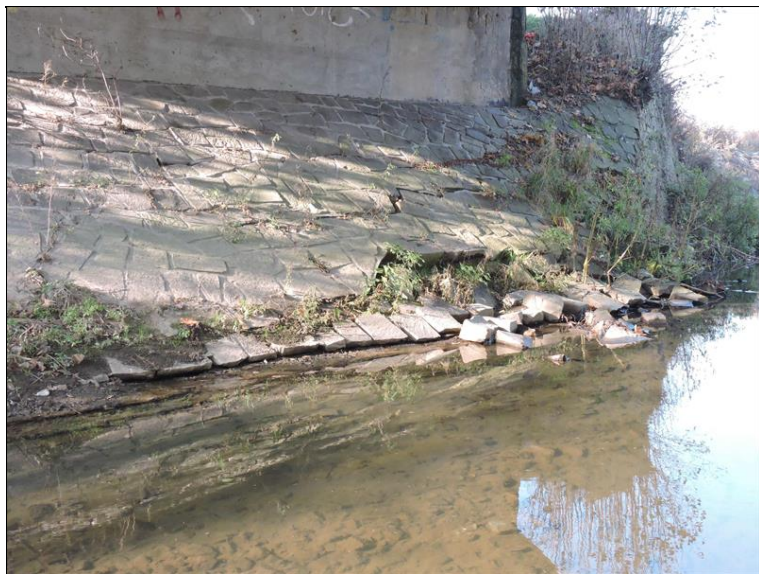
| [4.3] | 4.6 | Území pod mostem a přístup. cesty | Rozpad a podemletí odlážděného zpevnění koryta vodoteče, zejména u OP1. |

OP1 - pata OP - rozpad zádlažby

| [4] | 4.6 | Území pod mostem a přístup. cesty | Provést opravu kamenné dlažby pod mostem. |

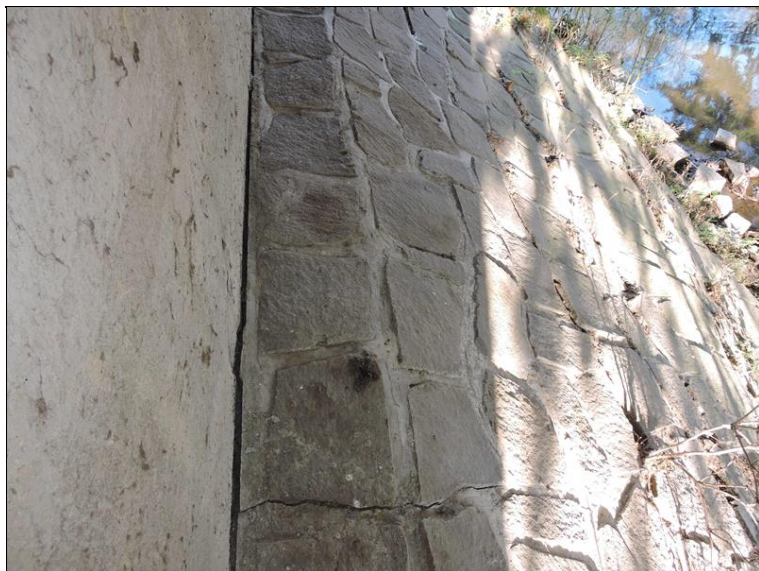
OP2 - odtržený ochranný svah
