Most 381-015

Most přes Hunivky před Časkovcem

HLAVNÍ PROHLÍDKA

Datum provedení prohlídky: 10.8.2022

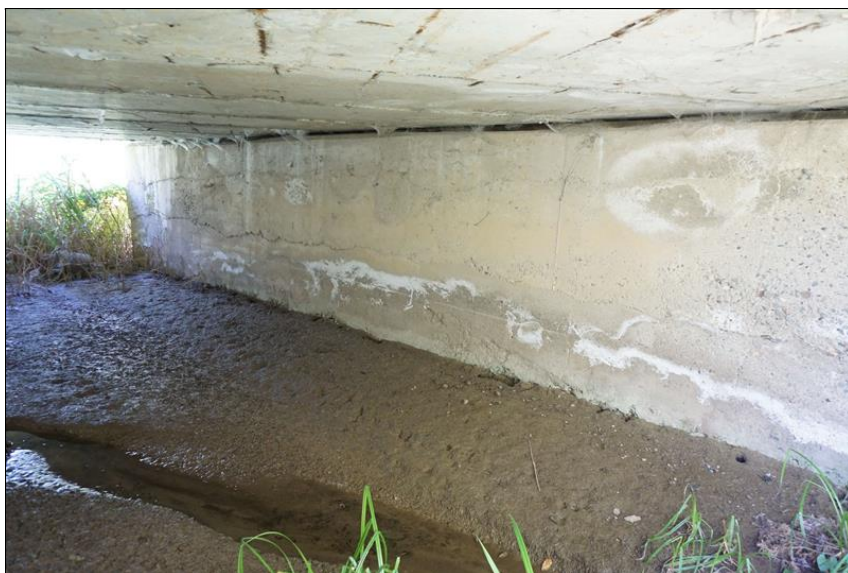
Pohled na opěru OP1 z levé strany.

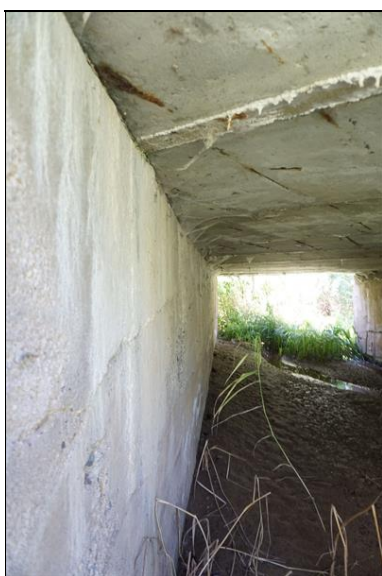
Pohled na opěru OP1 z pravé strany.

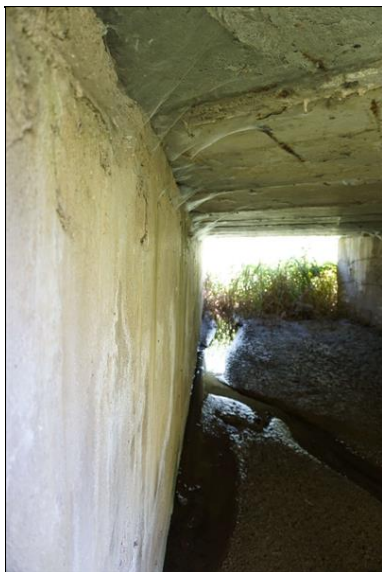
Pohled na opěru OP2 z levé strany.

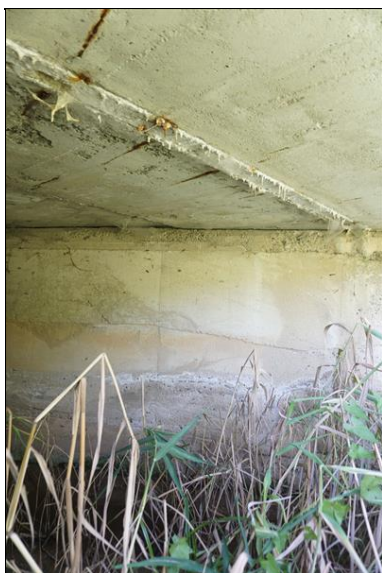
Pohled na opěru OP2 z pravé strany.

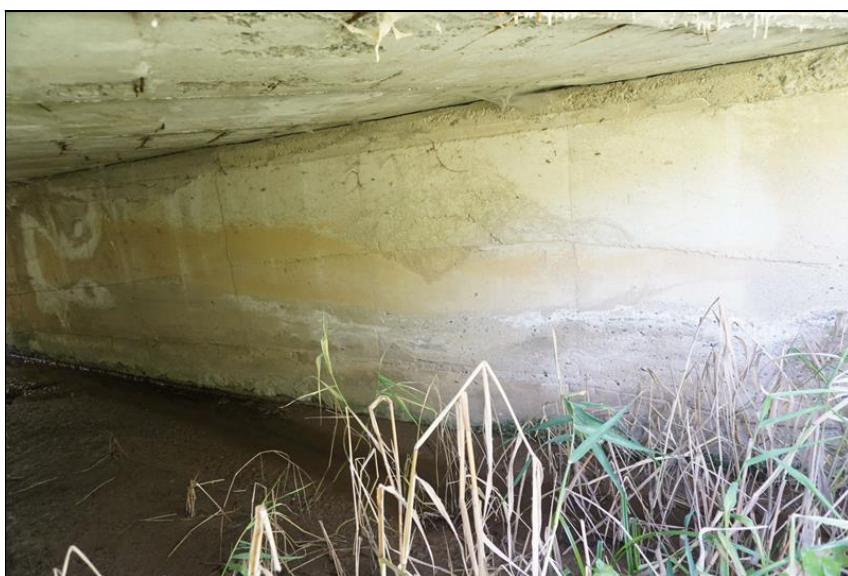
Pohled na opěru OP2 z pravé strany.

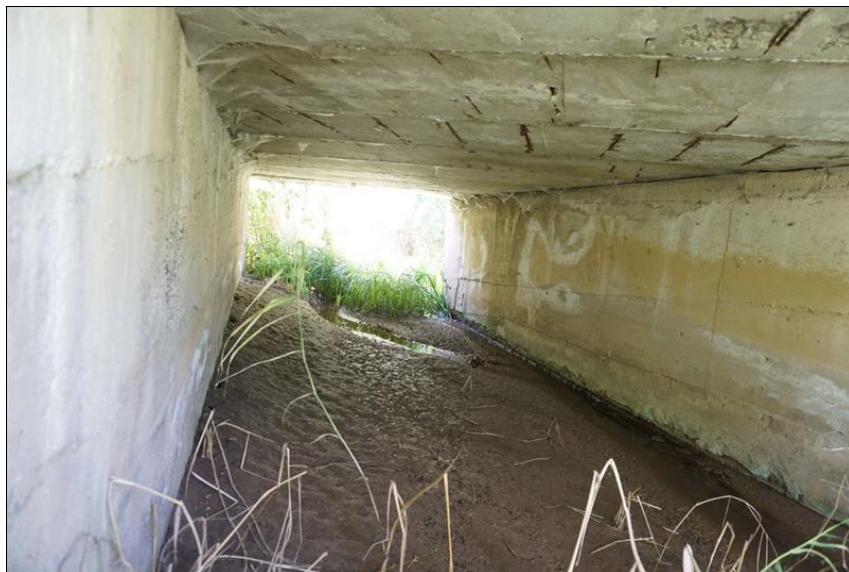
Podhled nosné konstrukce z pravé strany.

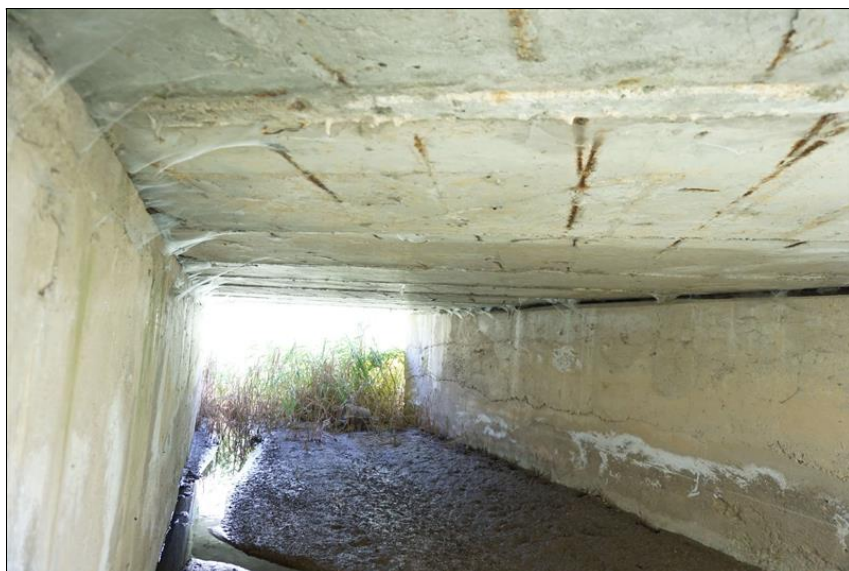
Podhled nosné konstrukce z levé strany.

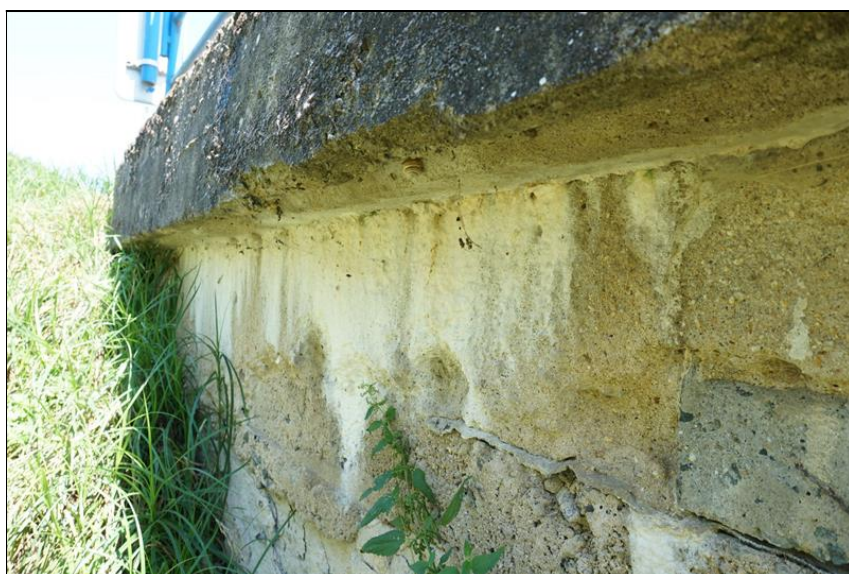
Podhled levé římsy

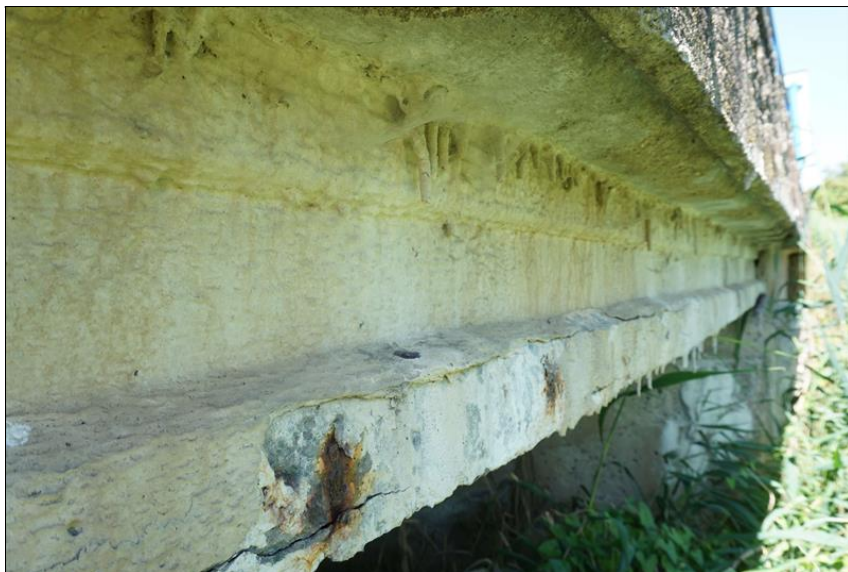
Podhled pravé římsy

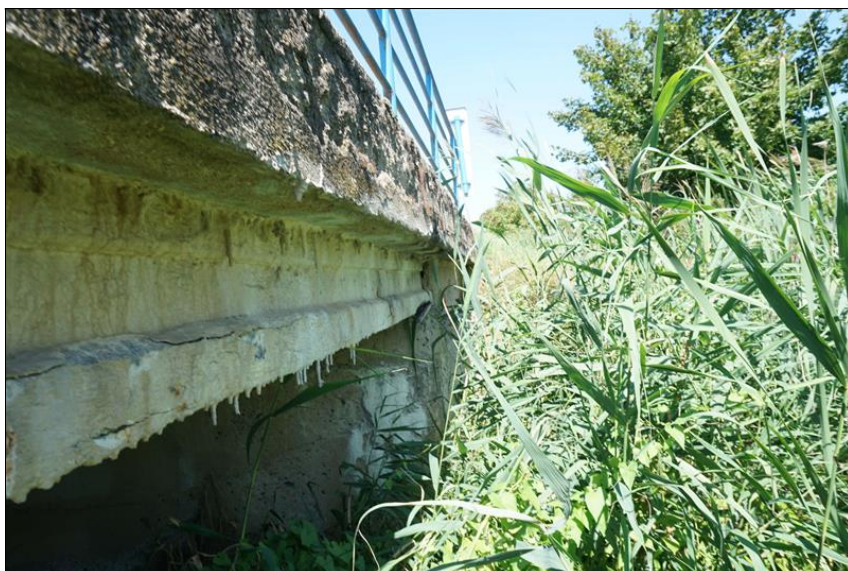
Podhled pravé římsy

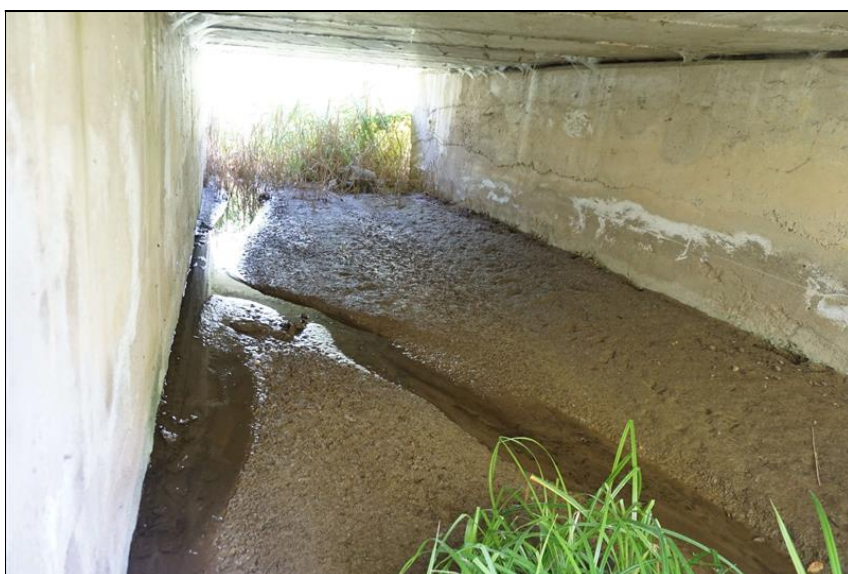
[4.2]	4.2	Zábradlí	Nenormový záchytný systém.
[4.3]	4.3	Dopravní značení, označení objektu	Dopravní značení o zatížitelnosti mostu neodpovídá hodnotám zatížitelnosti v BMS.
[4.4]	4.6	Území pod mostem a přístup. cesty	Koryto toku zaneseno, prostor okolo mostu silně zarostlý vegetací.

Celkový pohled do prostoru pod mostem.

[1]	4.6	Území pod mostem a přístup. cesty	Čistit koryto toku. Odstraňovat náletové dřeviny z okolí mostu.
-----	-----	-----------------------------------	---

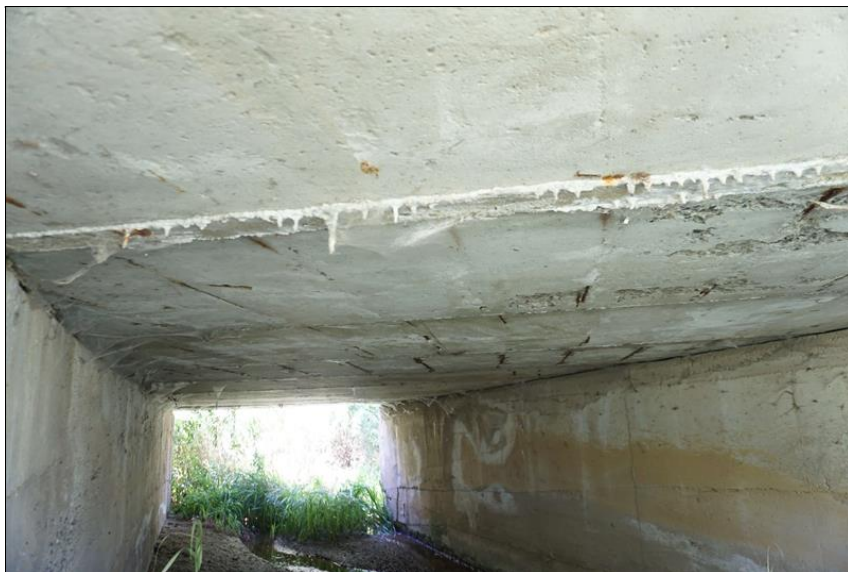
[2.1]	2.1	Nosná konstrukce	Průsak vody z úložného prahu na podhledu. Vápenné výluhy. Krajiní nosníky vlhké a se silnými vápenými výluhy, místy nedostatečným krytím výztuže. Spáry mezi nosníky jsou provedeny z nekvalitně zhutněného betonu, beton se drolí.
-------	-----	------------------	---

Detail spáry u krajního pravého nosníku - zřetelné prosakování vlhkosti, výluhy, tvorba inkrustů.

[3]	2.1	Nosná konstrukce	Celkový stav mostu je relativně dobrý, nicméně lokální opravy poruch nemají smysl. Většina poruch pochází od zatékání vody na konstrukci. Doporučujeme začít projektovat zásadní rekonstrukci mostu. Odstranit celou část konstrukce nad betonovými prefabrikáty, provést novou izolaci, nabetonovat nové římsy s normovým záchytným zařízením a osadit nové mostní závěry. Na spodní stavbě a prefabrikátech provést otryskání povrchu a následně reprofilovat porušené vrstvy.
-----	-----	------------------	--

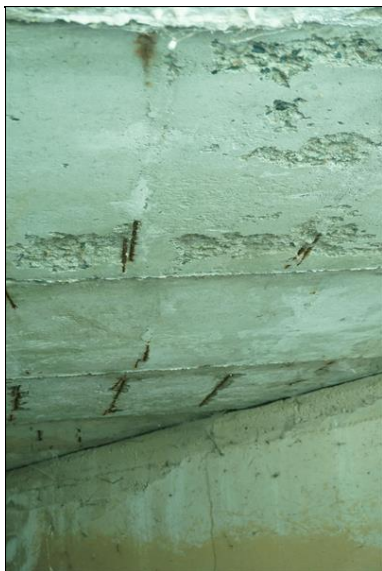
Detail pohledu nosné konstrukce, malá krycí vrstva betonu, koroze výztuže.

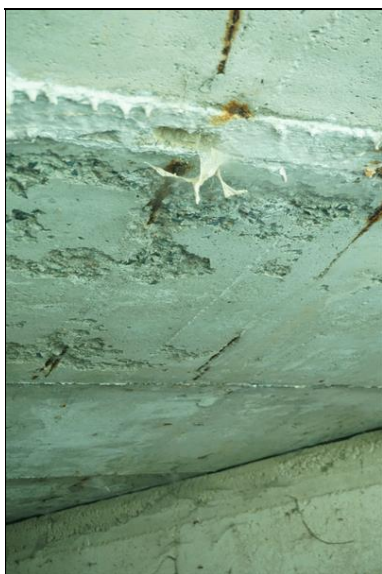
Detail pohledu nosné konstrukce, malá krycí vrstva betonu, koroze výztuže.
