# **Most 381-010**

Most přes místní potok před Křepicemi

## **HLAVNÍ PROHLÍDKA**

Datum provedení prohlídky: 26.4.2021

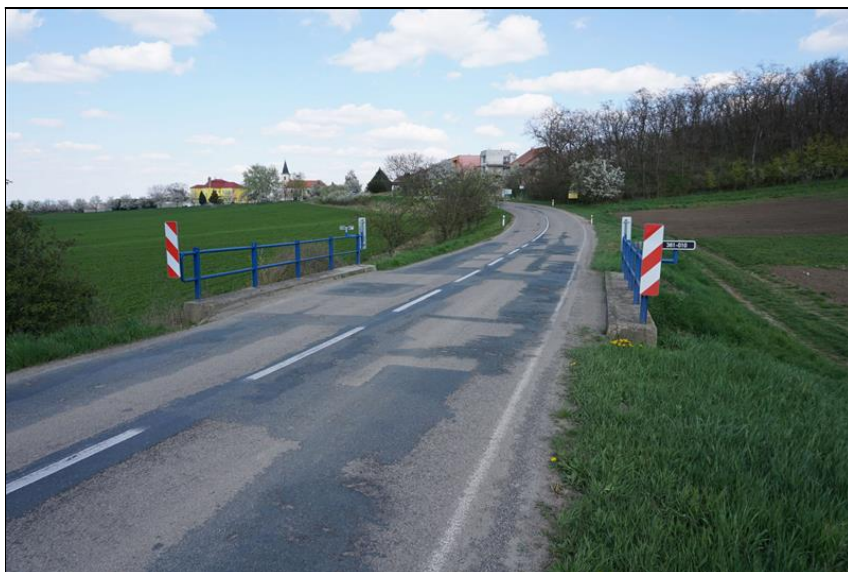
Celkový pohled na most po směru staničení.

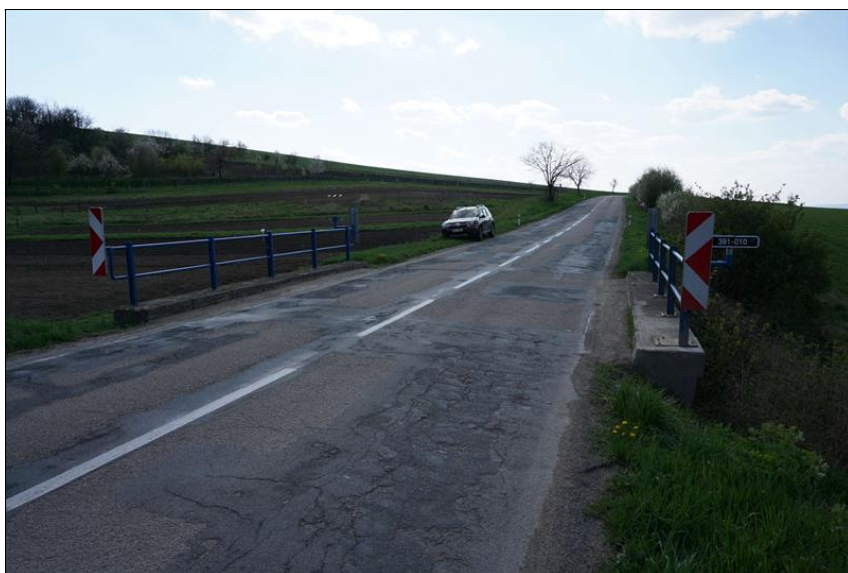
Celkový pohled na most proti směru staničení.

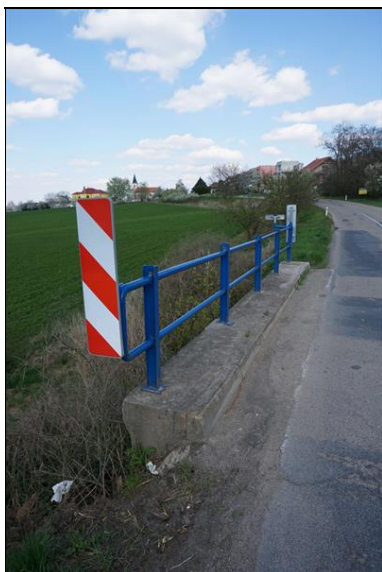
Pohled na levý okraj mostu po směru staničení.

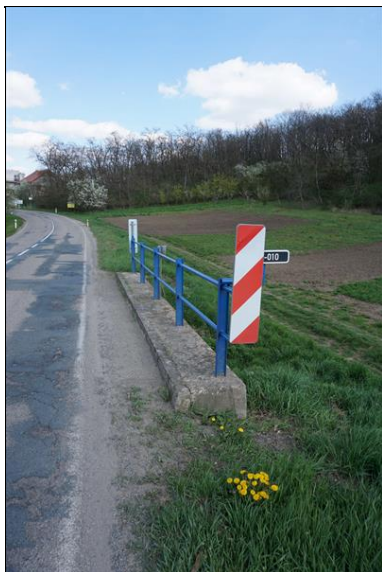
Pohled na pravý okraj mostu po směru staničení.

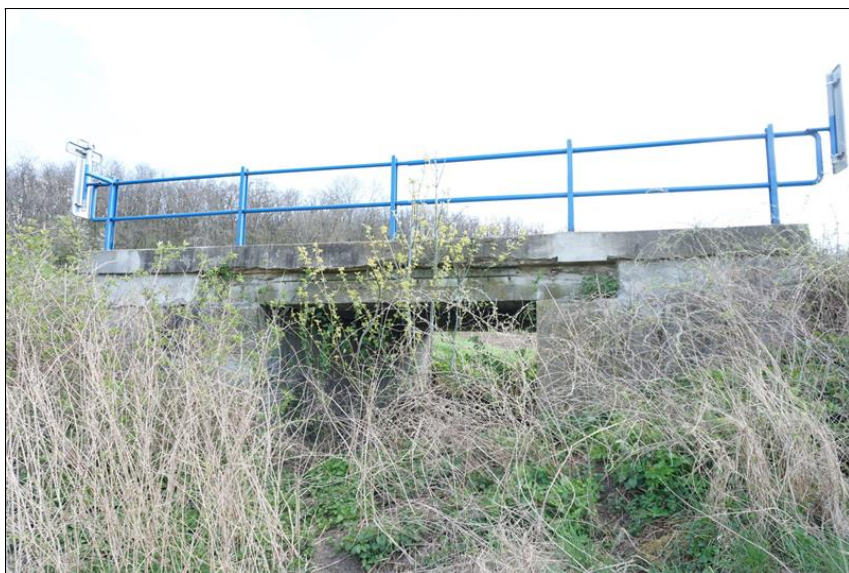
Celkový pohled na levou stranu mostu.

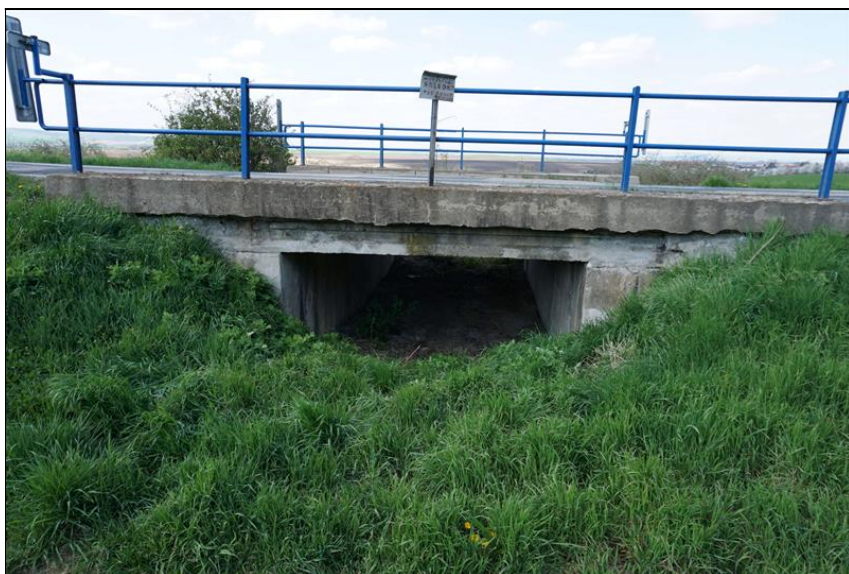
Celkový pohled na pravou stranu mostu.

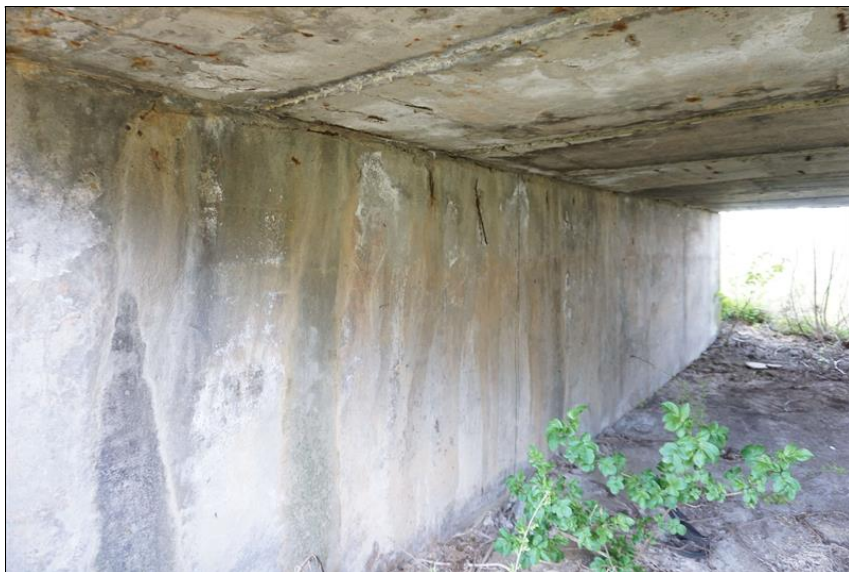
| [1.2] | 1.2 | Mostní podpěry křídla a čelní zdi | Znatelné plošné průsaky s vápennými výluhy na lících opěr. To je dáno narušenou izolací v místech dilatace či dokonce její úplnou absencí. Lokálně odpadnutí krycí vrstvy s odhalenou korodující výztuží. Křídla mostu jsou poměrně krátká. Líce křídel jsou potečené a jejich povrch degraduje. |

Pohled na opěru OP1.

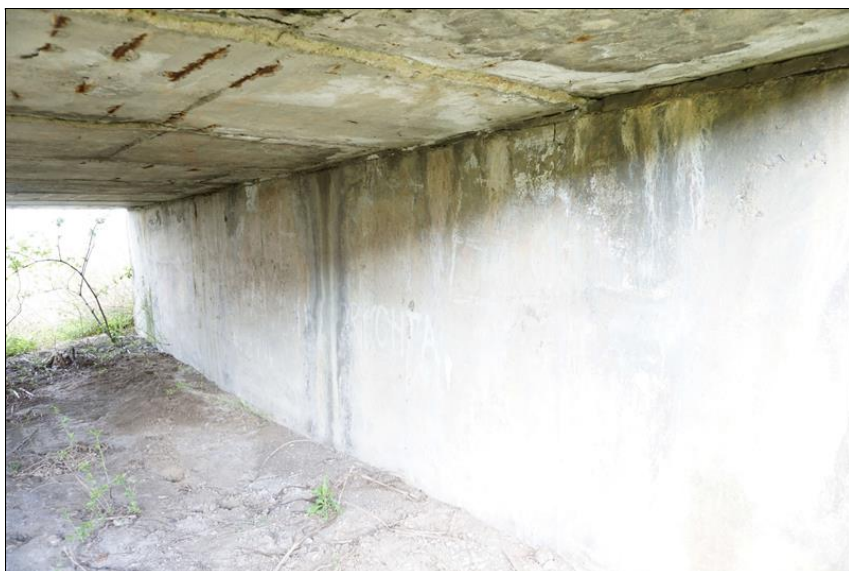
Pohled na opěru OP2.

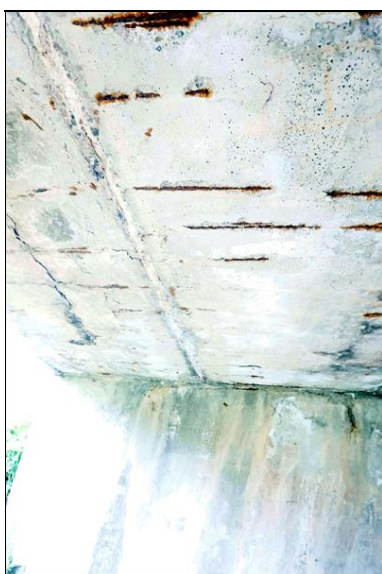
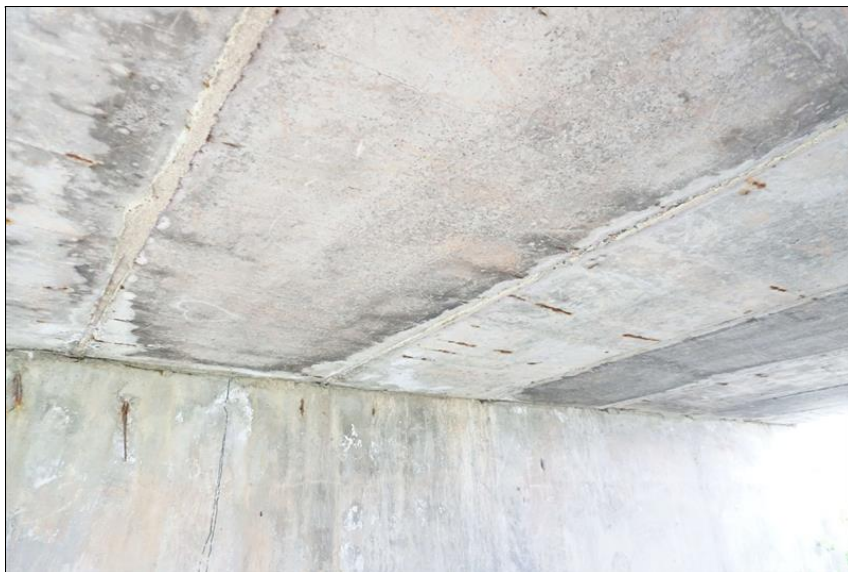
| [2.1] | 2.1 | Nosná konstrukce | Dochází k odpadávání krycí betonové vrstvy s odhalením výztuže, která koroduje. V pravé části NK je ve spárách mezi nosníky patrné zatečení s tvorbou inkrustace. Podhled pravého krajního nosníku je více navlhlý a degradace betonu je tak výraznější než na druhé straně. Také dochází k odpadnutí části horní příruby krajního prefabrikátu vlevo u opěry OP2. Vlivem absence okapového nosu v římsě vzlíná stékající voda po povrchu nosníku. |

Podhled nosné konstrukce.

Otryskat betonový podhled a boky NK, následně opatřit vystupující výztuž pasivačním nátěrem a sanovat betonový povrch.

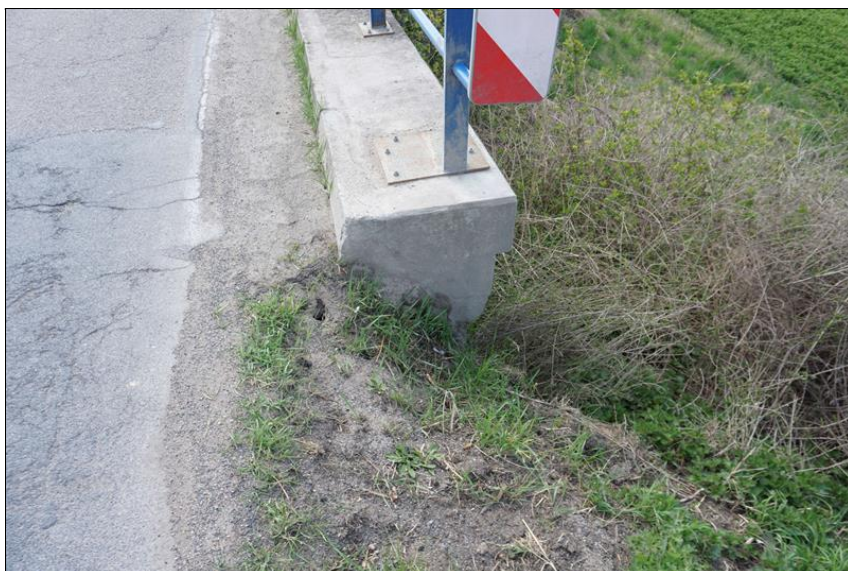
povrch NK. Celkově jsou římsy s omšelým povrchem, na mnoha místech ulámané rohy. V návaznosti krajnice a římsy jsou na všech koncích značné výškové rozdíly - více na levé straně mostu.

Detail nenávaznosti říms na okolní terén - opěra OP1 vpravo.

Doplnit návaznost římsa - krajnice. Provést dlážděné náběhy.
