Most 381-016

Most polní příkop před Velkými Hostěrádkami

HLAVNÍ PROHLÍDKA

Datum provedení prohlídky: 10.8.2022

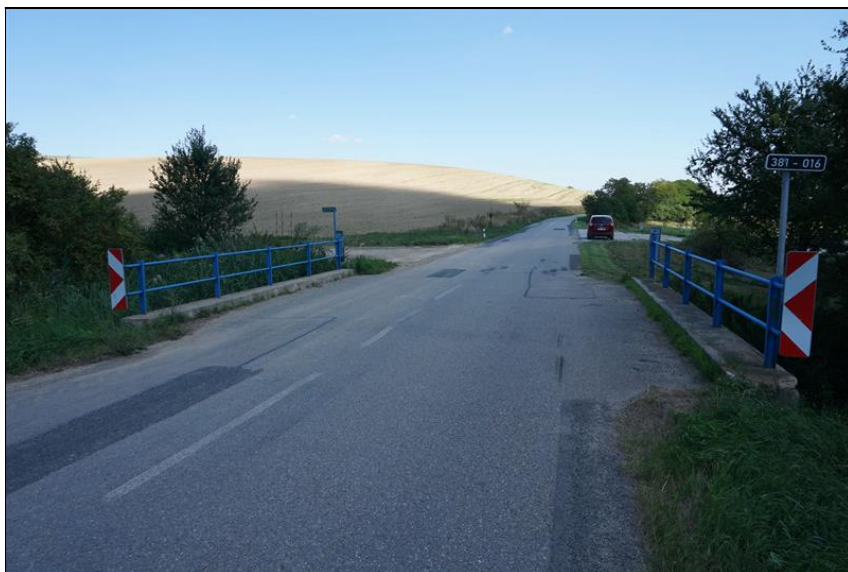
Celkový pohled na most po směru staničení.

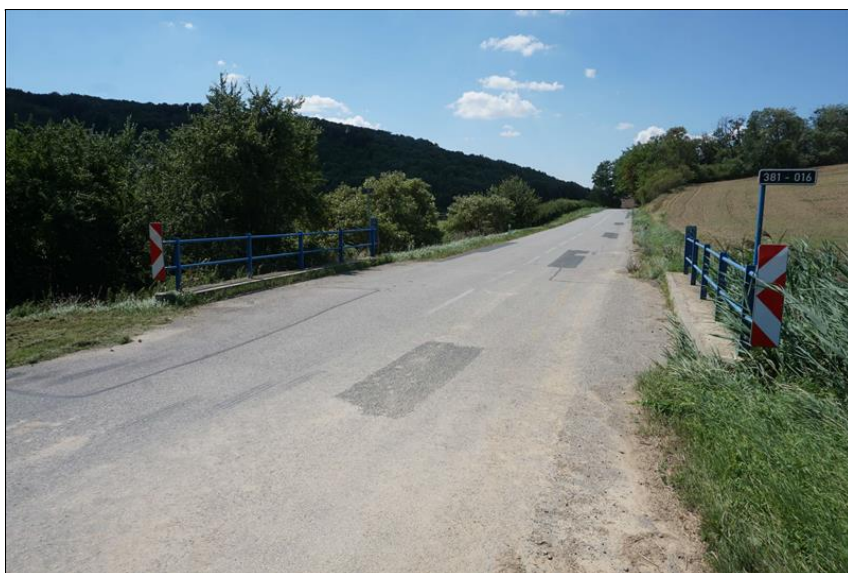
Celkový pohled na most proti směru staničení.

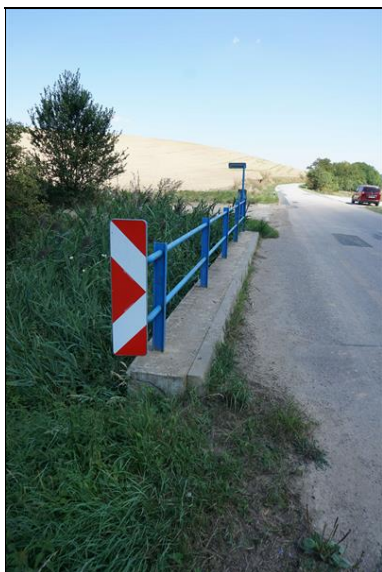
Pohled na levý okraj mostu po směru staničení.

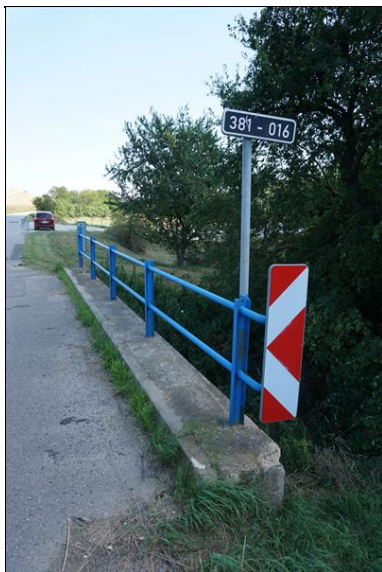
Pohled na pravý okraj mostu po směru staničení.

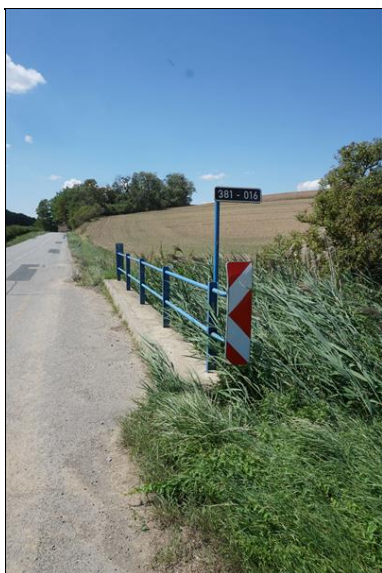
Pohled na levý okraj mostu proti směru staničení.

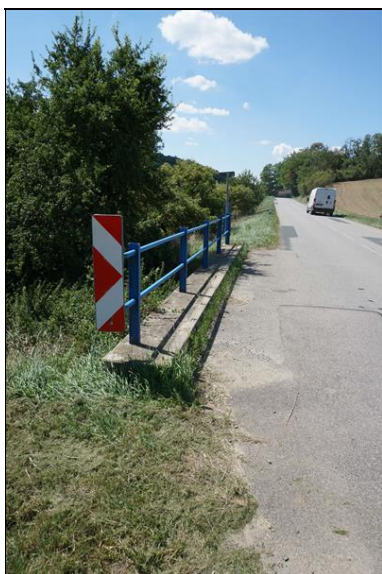
Pohled na pravý okraj mostu proti směru staničení.

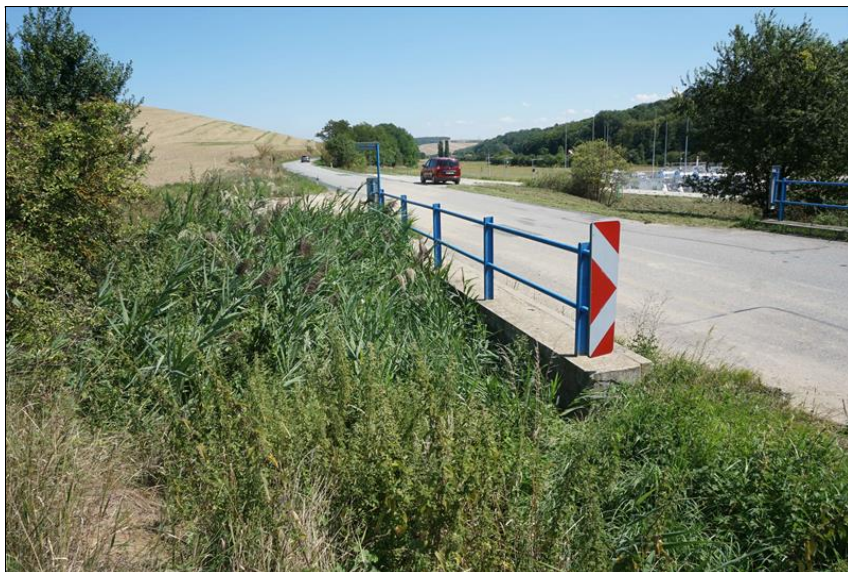
Celkový pohled na levou stranu mostu.

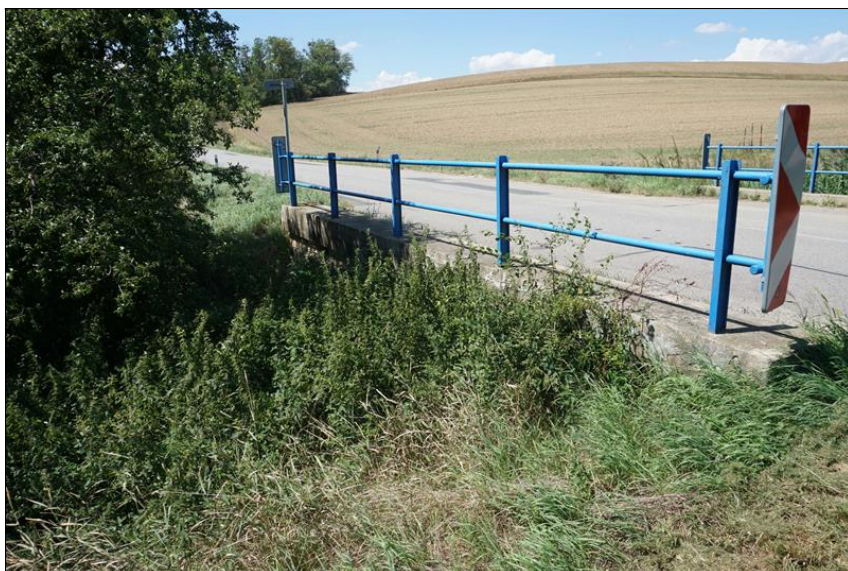
Celkový pohled na pravou stranu mostu.

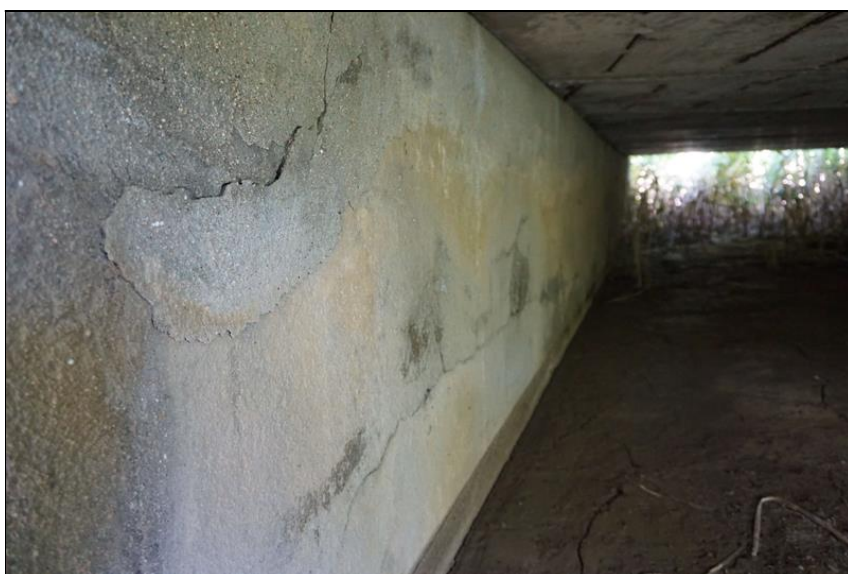
Pohled na opěru OP1 z pravé strany.

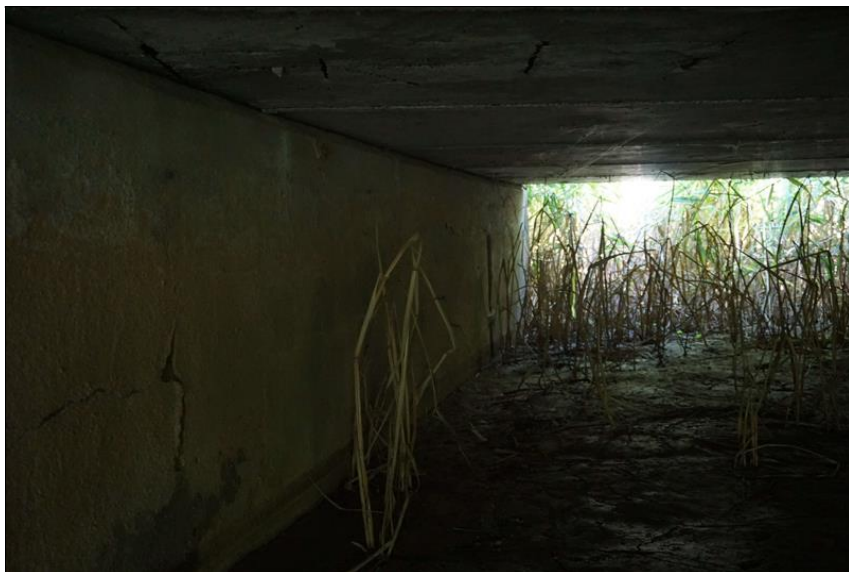
Pohled na levou stranu opěry OP1

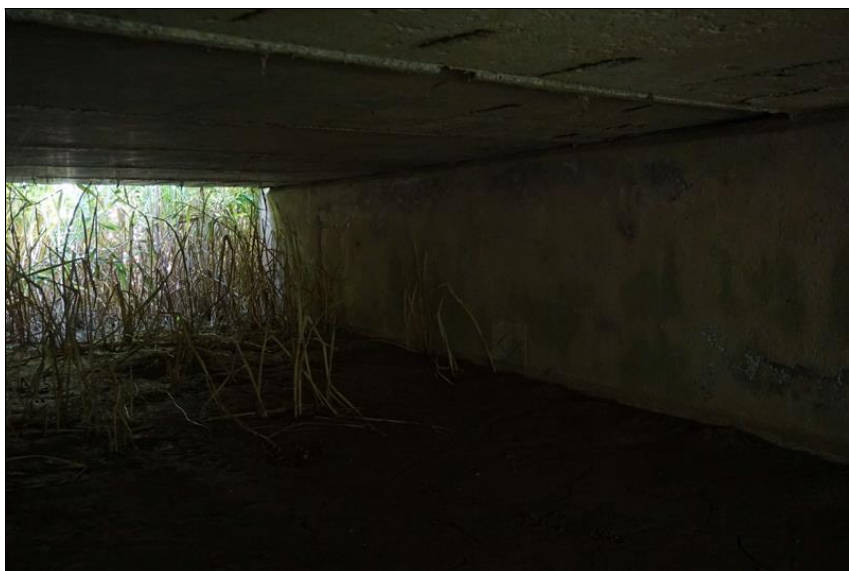
Pohled na levou stranu opěry OP2

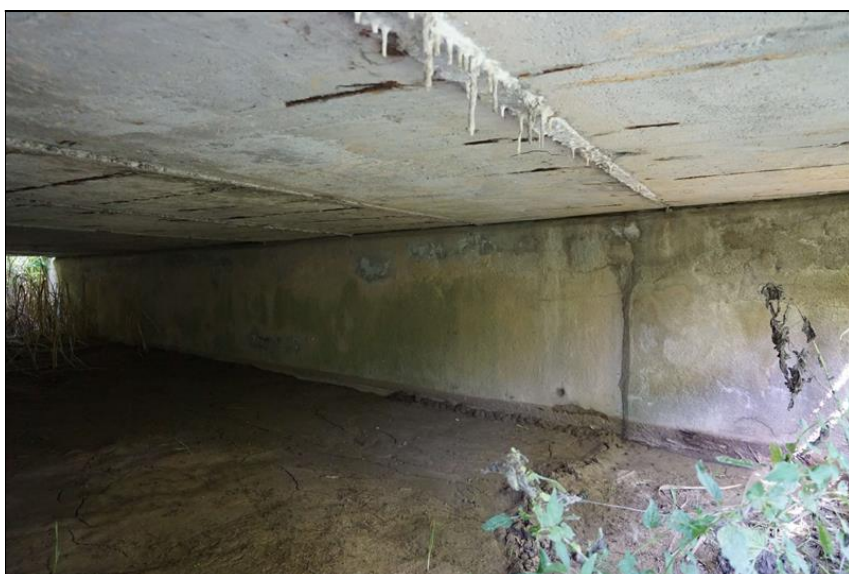
Pohled na opěru OP2 z pravé strany.

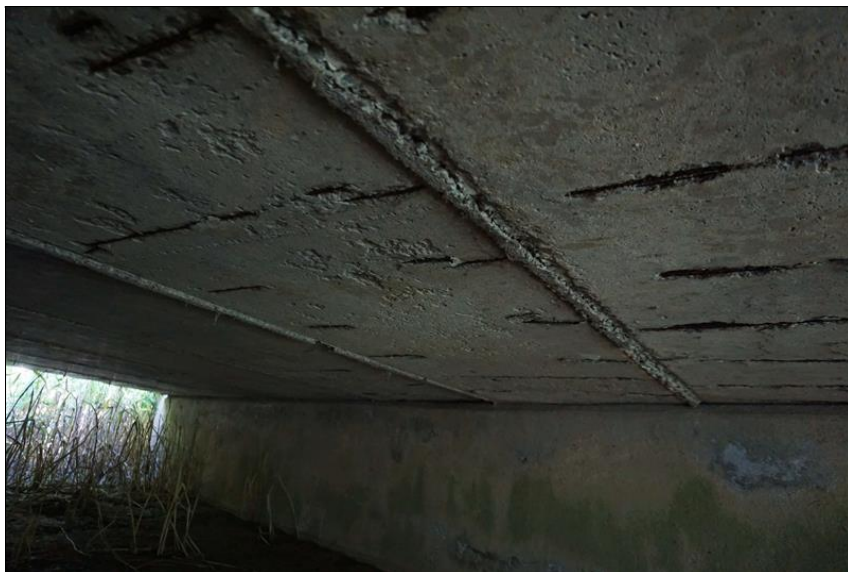
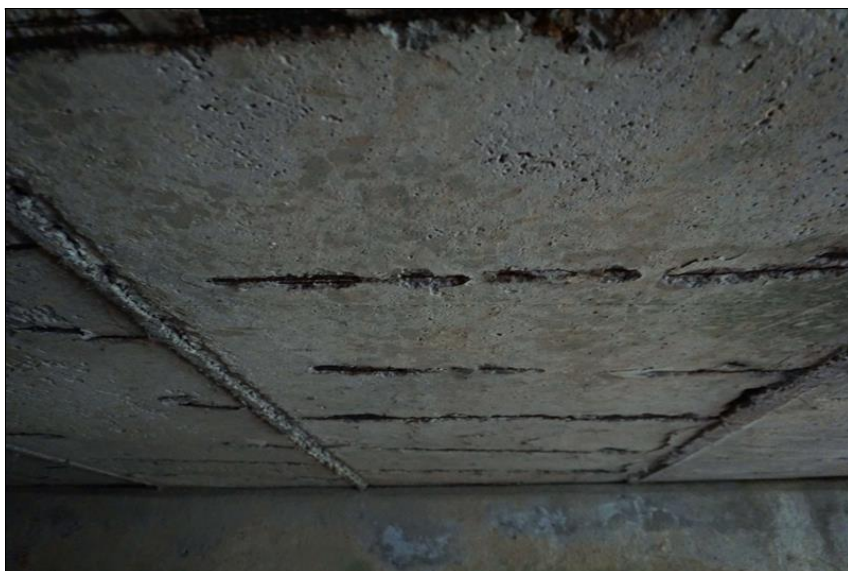
[2.1]	2.1	Nosná konstrukce	Vystupující výztuž v důsledku malého krytí. Výluky, vápenné krápníky. V krajním nosníku podélná trhlina průsaky vody ve spárách v místě uložení na podhledu, především v místě spár je beton vlhký. Povrchové trhliny na podhledu nosníků. Krycí vrstva výztuže se již místy odlupuje.
[2.2]	2.2	Ložiska, klouby	Bez zjevných závad.

Podhled nosné konstrukce

Podhled nosné konstrukce.

[4]	2.1	Nosná konstrukce	Celkový stav mostu je relativně dobrý, nicméně lokální opravy poruch nemají smysl. Většina poruch pochází od zatékání vody na konstrukci. Doporučujeme začít projektovat zásadní rekonstrukci mostu. Odstranit celou část konstrukce nad betonovými prefabrikáty, provést novou izolaci, nabetonovat nové římsy s normovým záchytným zařízením a osadit nové mostní závěry. Na spodní stavbě a prefabrikátech provést otryskání povrchu a následně reprofilovat porušené vrstvy.
-----	-----	------------------	--

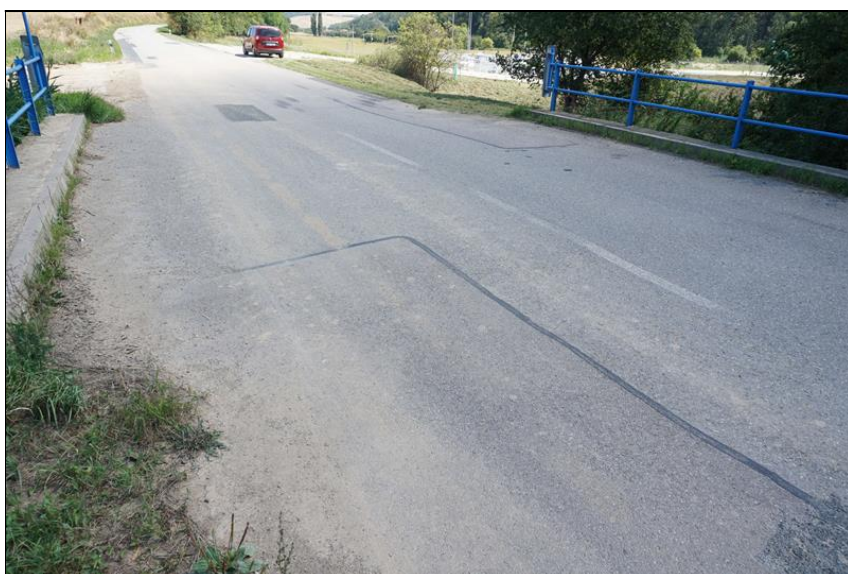
[3.1]	3.1	Vozovka	Ve vozovce jsou patrné příčné trhliny, zvláště nad přechodovou oblastí, před i za mostem je vozovka vyspravená. Před a za mostem vozovka prosedlá.
[3.2]	3.3	Římsy, obrubníky, zálivky	V římsách příčné trhliny, nátěr se odlupuje, na začátku a konci mostu jsou betony římsy rozrušené a místy vystupuje korodující výztuž. Ve styku obruby a vozovky je spára zarostlá vegetací.
[3.3]	3.5	Izolační systém NK	Izolační systém ne zcela funkční. Lokálně propouští vodu na nosnou konstrukci, zejména ve sparách krajních nosníků.

Celkový pohled na vozovku

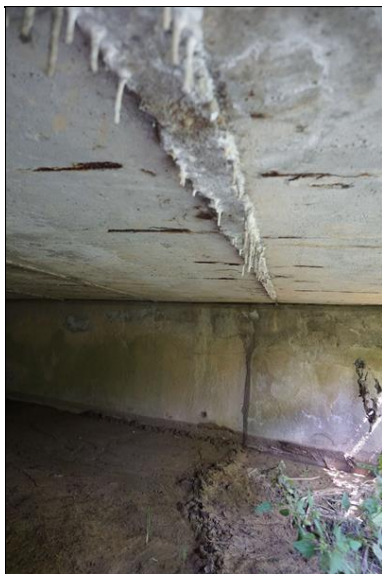
Detail spáry u krajního pravého nosníku - zřetelné prosakování vlhkosti, výluhy, tvorba inkrustů.

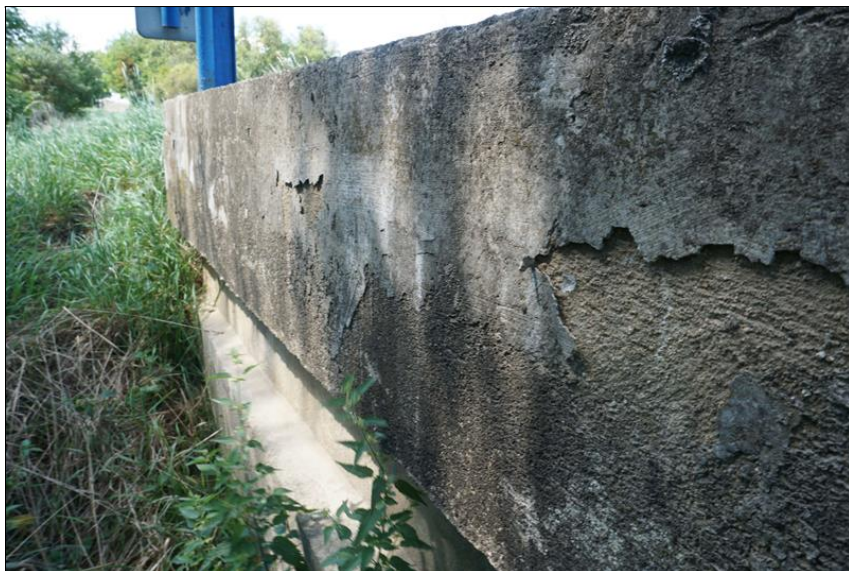
Detail povrchu pravé řimsy.
