Most 37430-1

Most přes Úmoří před Jabloňanami

HLAVNÍ PROHLÍDKA

Datum provedení prohlídky: 13.6.2020

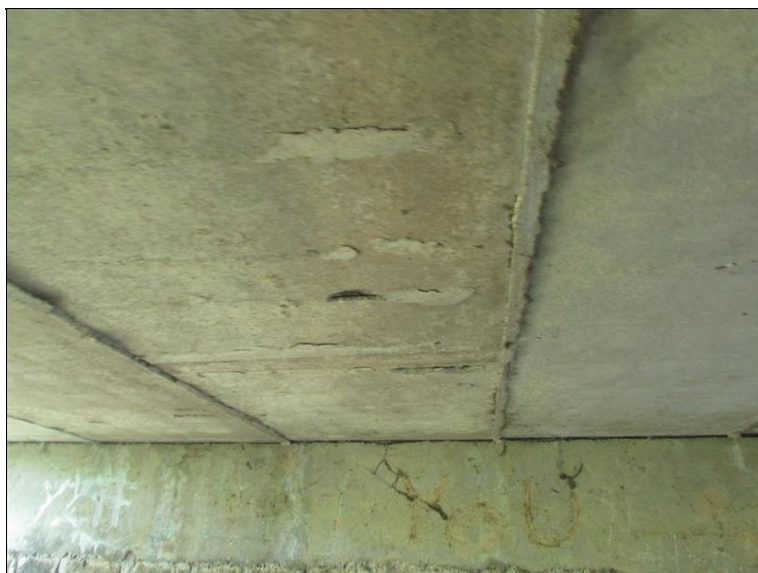
[2.1]	2.1	Nosná konstrukce	Na podhledu odprýsknutý beton v oblasti třmínků prefabrikátů.
[2.2]	2.3	Mostní závěry	MZ v oblasti římsy celoplošně koroduje

Podhled NK

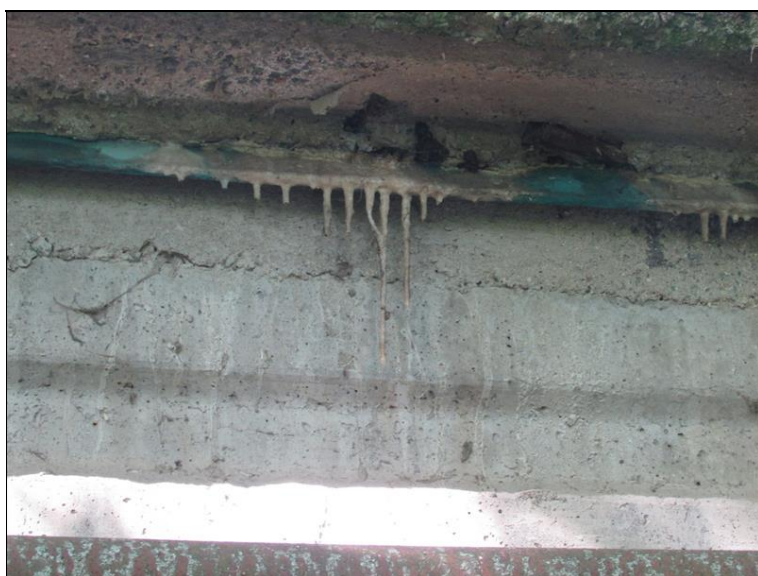
[3.1]	3	svršek	Vozovka (zejména v levé polovině mostu) protkána síťovými trhlinami Povrch říms a chodníku degradován.
[3.2]	3.5	Izolační systém NK	Na měděných okapničkách se tvoří krápníky a inkrustace.

Měděná okapnička s krápníky

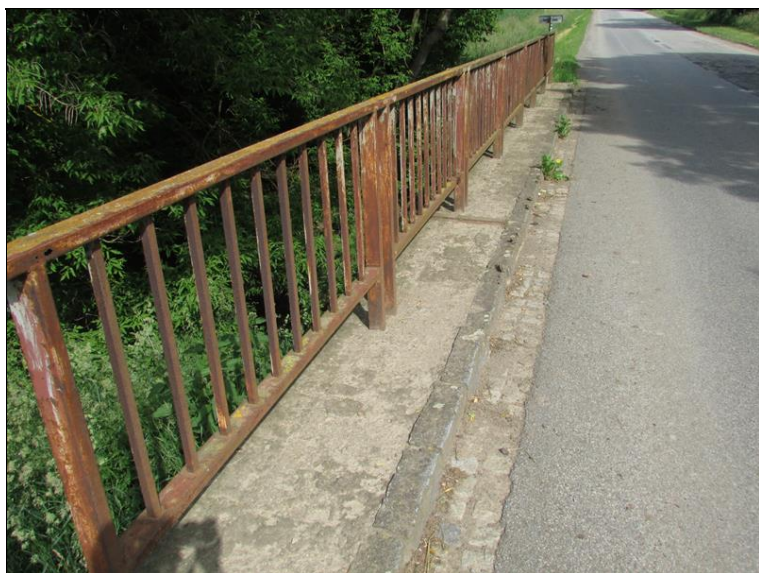
[4.1]	4.2	Zábradlí	Zábradlí na mostě je plošně zkorodované. Lokálně je zábradlí prokorodováno skrz.
-------	-----	----------	----------------------------------------------------------------------------------

Zábradlí na pravé straně

Vyměnit zábradlí na mostě.

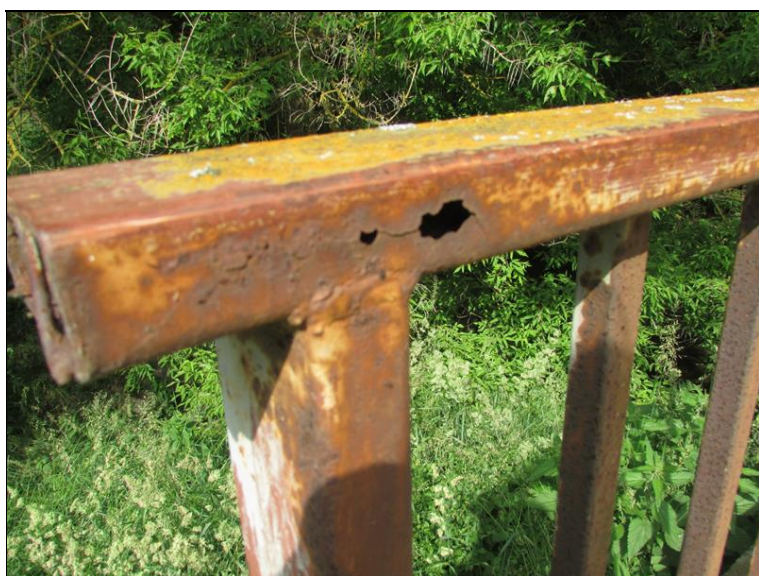
Silná koroze zábradlí

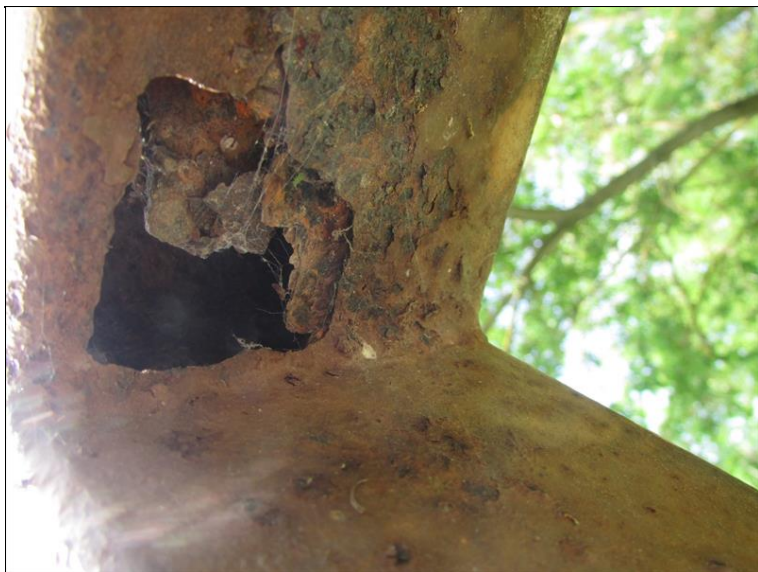
Silná koroze zábradlí

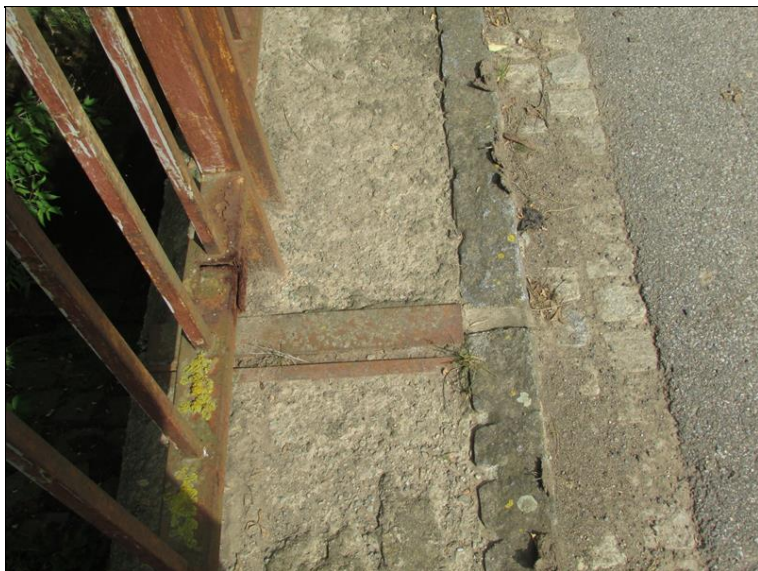
MZ v místě obruby

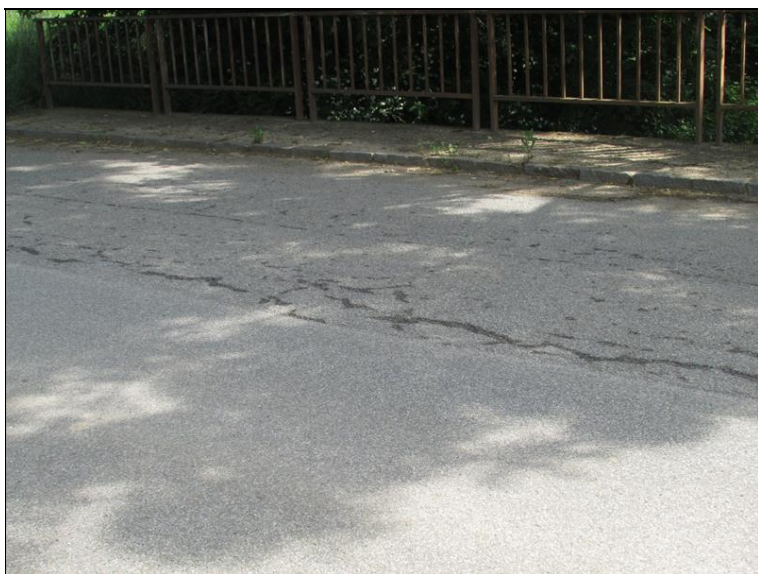
Vozovka na mostě

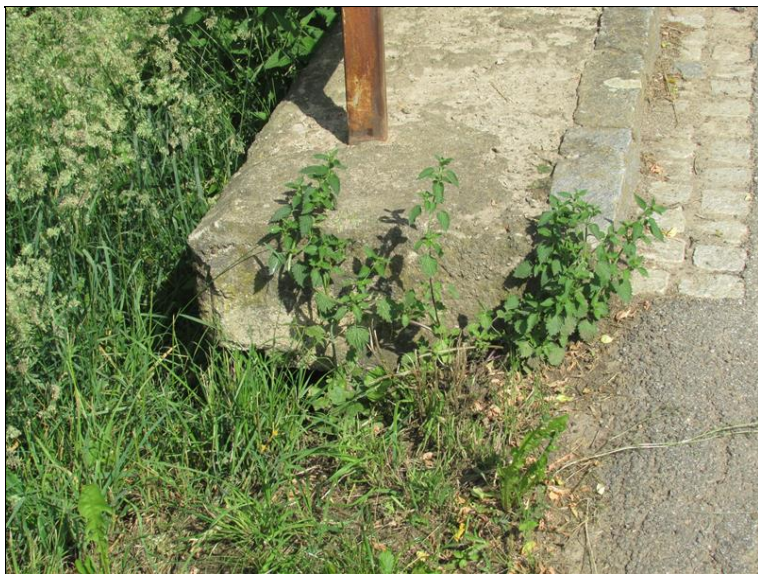
Chybějící napojení obruby na krajnici

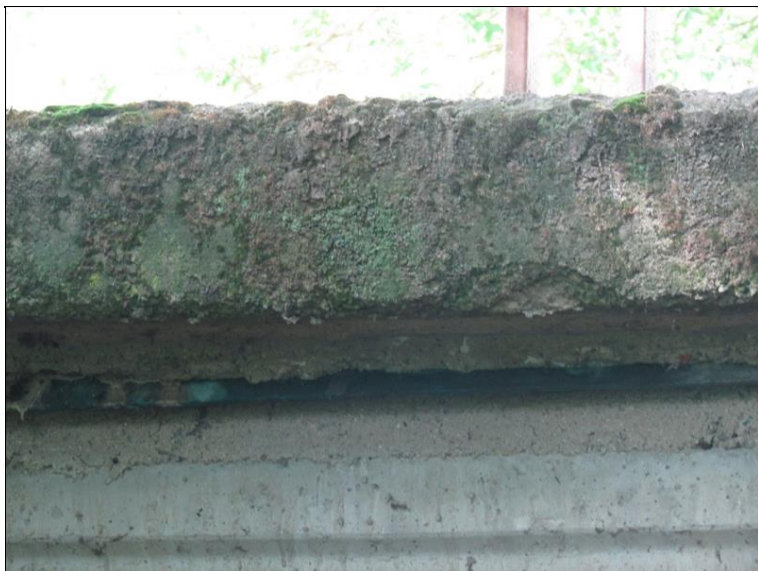
Degradace římsy
