Most 37433-1

Most přes Býkovku v Rájci - Jestřebí

MIMOŘÁDNÁ PROHLÍDKA

Datum provedení prohlídky: 22.6.2021

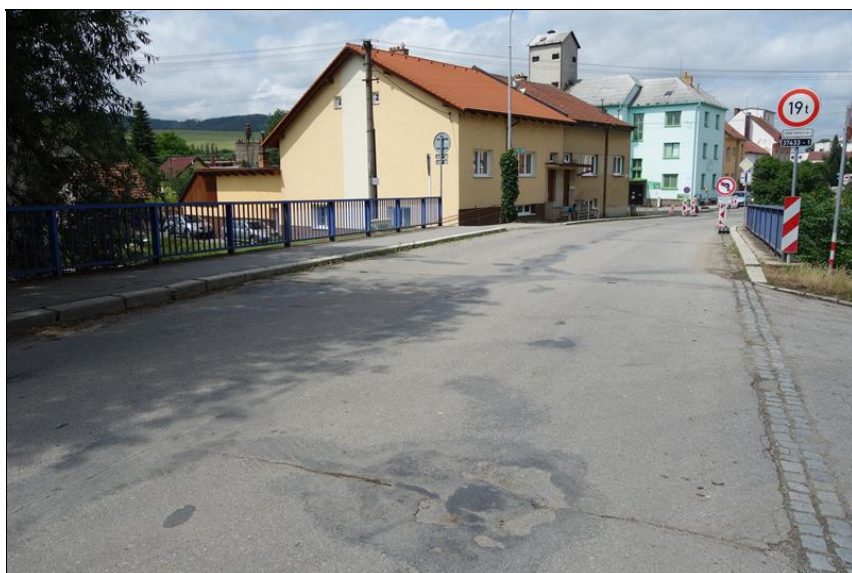
Pohled na most proti směru staničení.

Povrch vozovky je zvlněný, v krytu jsou podélné i příčné trhliny. Nejmarkantnější jsou v místech podpovrchových mostních závěrů a v ose vozovky. V krytu jsou lokální výtluky. Místy povrch se ztrátou pojiva. Opevnění krajnice drobnými žulovými kostkami je zanesené, místy prorůstá vegetace.

Na základě nově provedeného výpočtu zatížitelnosti není nutné most osazovat dopravním značením B13 a E13.

[1] 3.1 Vozovka	Z krajnic odstranit nečistoty a zakořeněnou vegetaci.
-----------------	---

[3] 3.1 Vozovka	Vyspravit trhliny ve vozovce.
[4] 4.2 Zábradlí	Oprava PKO.
[5] 4.6 Území pod mostem a přístup. cesty	Opravit opevnění svahů podél opěr.

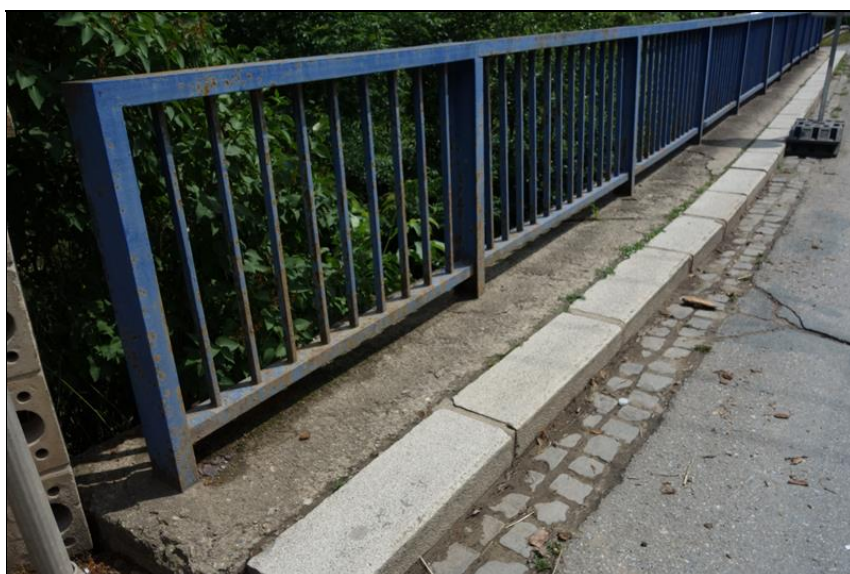
Pohled na levou římsu.

3.3 Římsy, obrubníky, zálivky
Povrch říms je zdegradovaný. Boky lokálně porostlé lišejníky. U levé římsy ulámaná spodní hrana. Na římsách praskliny. Dilatace říms zarostlá vegetací.

4.2 Zábradlí
Výška zábradlí je nízká. Zábradlí je opatřeno protikoročním ochranným nátěrem, ale na cca 20 % plochy je napadnuto korozí.

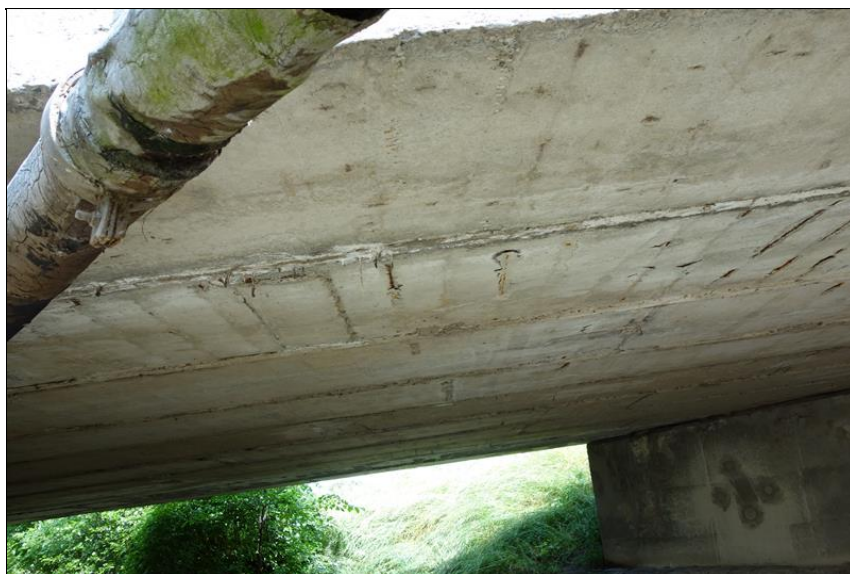
Podhled nosné konstrukce.

Dle diagnostiky byly ve všech sondách až na jednu kabelové kanálky zainjektované. Ocelové dráty předpětí jsou bez stop koroze. Dovnitř nosníků zatékala voda, po stěnách vápenná inkrustace.

Na podhledu a z boku nosné konstrukce vyhrzlá příčná výztuž prefabrikátů, která koroduje. Do spár mezi nosníky zatéká, vzniká vápenná inkrustace.

Nejhorší stav ve dvou krajních sparách na levé straně mostu. V místech, kde zatéká voda, beton nosné konstrukce degraduje. Voda evidentně stéká přímo na plynové potrubí, které je zavěšeno na podhledu nosné konstrukce podél OP1

[6] 2.1 Nosná konstrukce	Vzhledem ke stavebnímu stavu mostu, zejména nefunkčnosti izolace a zatékání na nosnou konstrukci doporučuji provést buď generální opravu mostu, nebo nahrazení objektu novou konstrukcí. V případě generální opravy by se jednalo o tyto zásahy: odstranění mostního svršku a vybavení, zřízení spřažené železobetonové desky, celoplošná izolace, nové římsy, normový záchytný systém, vozovkové souvrství, kotvená sanace spodní stavby a nosné konstrukce, úpravy terénu.
--------------------------	--

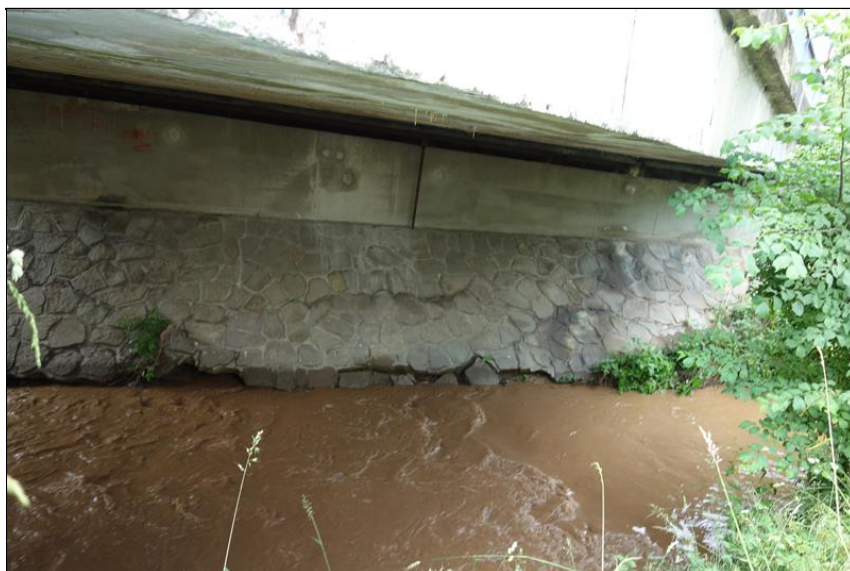
Pohled na OP1.

Opěry jsou potečené, kvůli čemuž odpadá krycí vrstva a místy je odhalena výztuž opěr, která koroduje. Omítka odpadá i na křídlech a místy beton degraduje. Jsou patrné vápenné výluhy. Nejvíce je postižen okraje OP1. Na obou opěrách jsou zadělané jádrové vývrty po proběhlých diagnostikách. Části opěr jsou posprejované.

Podél opěr jsou příliš úzké lavičky, po kterých není možné se bezpečně bez dalšího speciálního vybavení dostat více pod most. Svahy opevněné

dlažbou z lomového kamene jsou prudké, u paty podezřelá a rozpadlá. Ve sparách nad těmito místy trhliny způsobené sesunutím odlaždění. V době prohlídky byla zvýšená hladina vody, která znemožňovala posoudit rozsah zanesení dna.

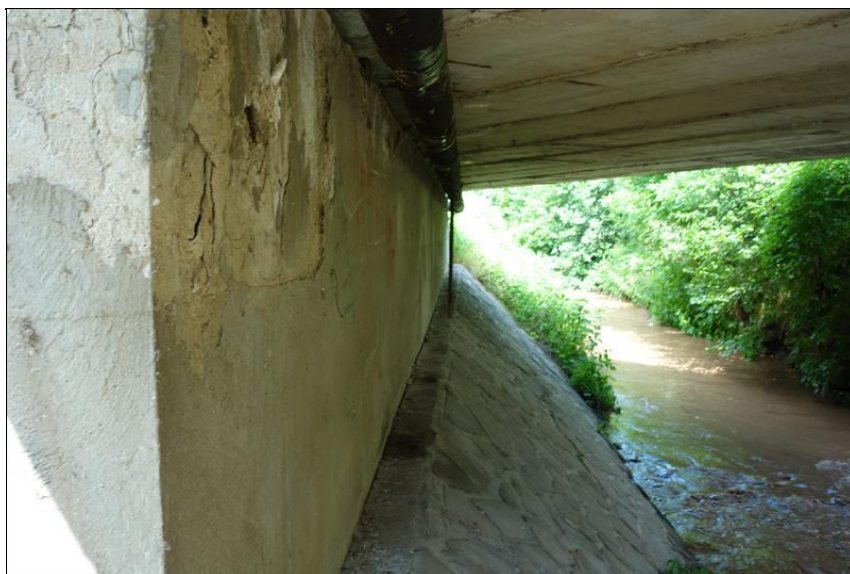
Pohled podél OP1.

Opěry jsou potečené, kvůli čemuž odpadá krycí vrstva a místy je odhalena výztuž opěr, která koroduje. Omítka odpadá i na křídlech a místy beton degraduje. Jsou patrné vápenné výluhy. Nejvíce je postižen okraje OP1. Na obou opěrách jsou zadělané jádrové vývrty po proběhlých diagnostikách. Části opěr jsou posprejované.

Podél opěr jsou příliš úzké lavičky, po kterých není možné se bezpečně bez dalšího speciálního vybavení dostat více pod most. Svahy opevněné

dlažbou z lomového kamene jsou prudké, u paty podezřelá a rozpadlá. Ve sparách nad těmito místy trhliny způsobené sesunutím odláždění. V době prohlídky byla zvýšená hladina vody, která znemožňovala posoudit rozsah zanesení dna.

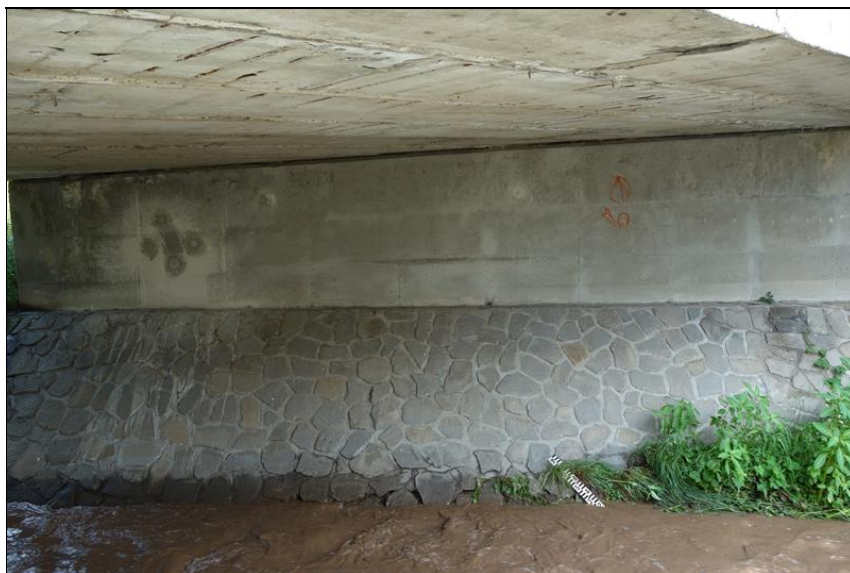
Pohled na OP2.

Opěry jsou potečené, kvůli čemuž odpadá krycí vrstva a místy je odhalena výztuž opěr, která koroduje. Omítka odpadá i na křídlech a místy beton degraduje. Jsou patrné vápenné výluhy. Nejvíce je postižen okraje OP1. Na obou opěrách jsou zadělané jádrové vývrty po proběhlých diagnostikách. Části opěr jsou posprejované.

Dle diagnostiky byly ve všech sondách až na jednu kabelové kanálky zainjektované. Ocelové dráty předpětí jsou bez stop koroze. Dovnitř nosníků zatékala voda, po stěnách vápenná

inkrustace.

Na podhledu a z boku nosné konstrukce vyhřezlá příčná výztuž prefabrikátů, která koroduje. Do spár mezi nosníky zatéká, vzniká vápenná inkrustace. Nejhorší stav ve dvou krajních sparách na levé straně mostu. V místech, kde zatéká voda, beton nosné konstrukce degraduje. Voda evidentně stéká přímo na plynové potrubí, které je zavěšeno na podhledu nosné konstrukce podél OP1

Podél opěr jsou příliš úzké lavičky, po kterých není možné se bezpečně bez dalšího speciálního vybavení dostat více pod most. Svahy opevněné dlažbou z lomového kamene jsou prudké, u paty podezřelá a rozpadlá. Ve sparách nad těmito místy trhliny způsobené sesunutím odláždění. V době prohlídky byla zvýšená hladina vody, která znemožňovala posoudit rozsah zanesení dna.

Vodočetná lať odpadá.

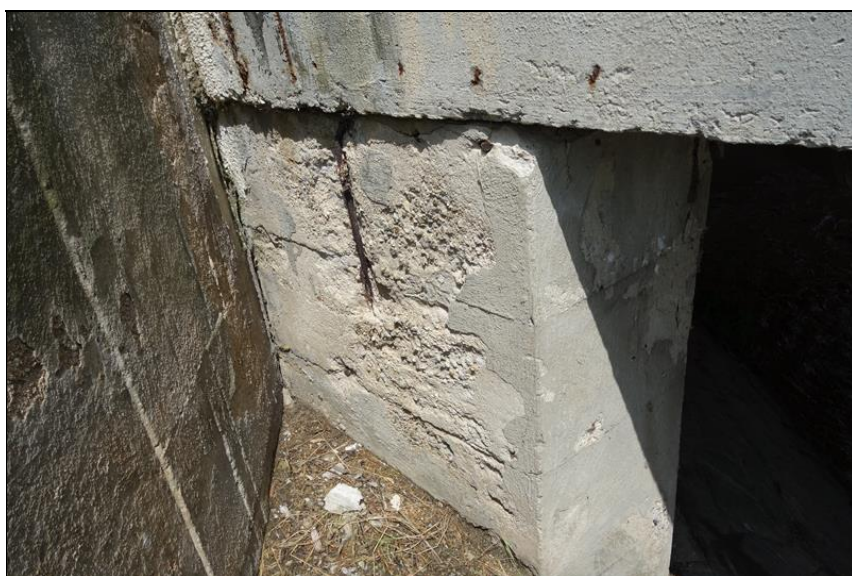
Detail uložení na OP1.

Opěry jsou potečené, kvůli čemuž odpadá krycí vrstva a místy je odhalena výztuž opěr, která koroduje. Omítka odpadá i na křídlech a místy beton degraduje. Jsou patrné vápenné výluhy. Nejvíce je postižen okraje OP1. Na obou opěrách jsou zadělané jádrové vývrty po proběhlých diagnostikách. Části opěr jsou posprejované.

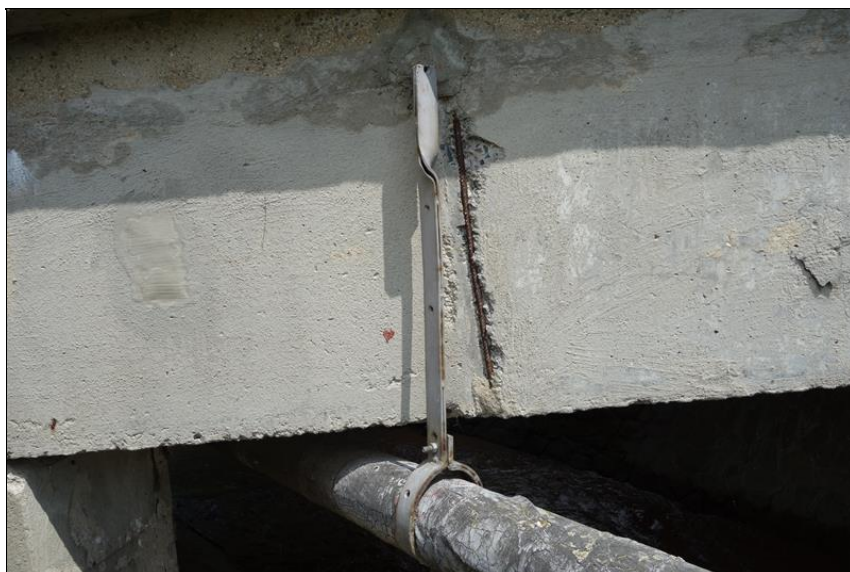
Zavěšení chráničky na pravý krajní nosník.

Uchycení chráničky plynovodu zrezlé. Na chráničku zatéká, což způsobuje korozi.

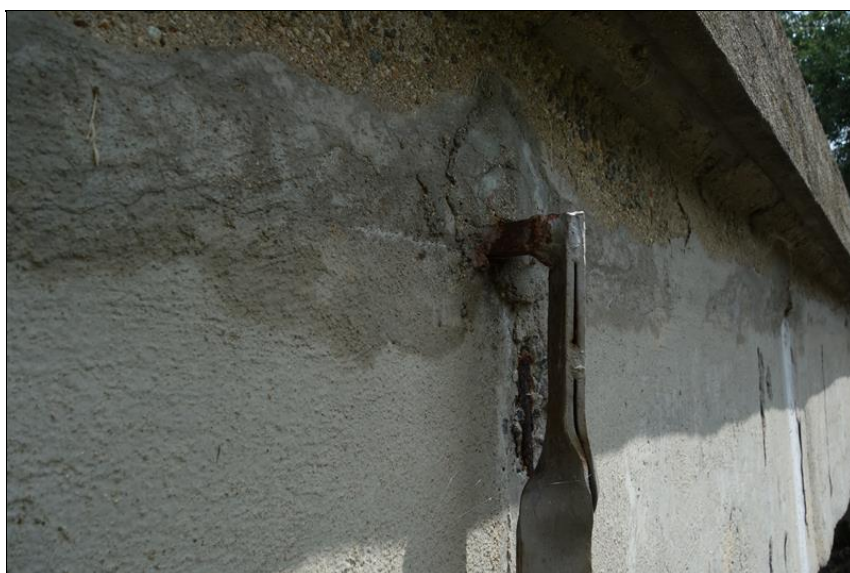
Detail zavěšení chráničky na pravý krajní nosník.

Uchycení chráničky plynovodu zrezlé. Na chráničku zatéká, což způsobuje korozi.

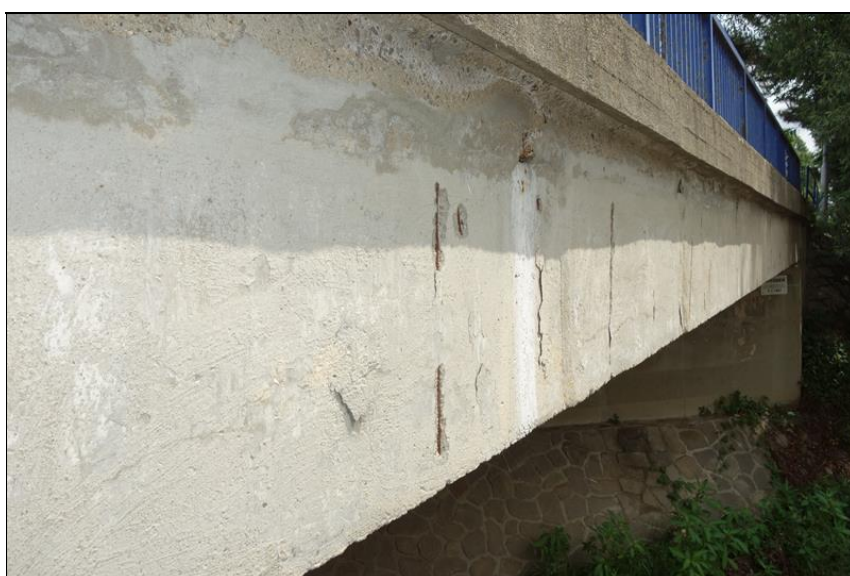
Pohled podél pravého krajního nosníku.

Dle diagnostiky byly ve všech sondách až na jednu kabelové kanálky zainjektované. Ocelové dráty předpětí jsou bez stop koroze. Dovnitř nosníků zatékala voda, po stěnách vápenná inkrustace.

Na pohledu a z boku nosné konstrukce vyhrželá příčná výztuž prefabrikátů, která koroduje. Do spár mezi nosníky zatéká, vzniká vápenná inkrustace. Nejhorší stav ve dvou krajních sparách na levé straně mostu. V místech, kde zatéká voda, beton nosné konstrukce degraduje. Voda evidentně stéká přímo na plynové potrubí, které je zavěšeno na

podhledu nosné konstrukce podél OP1

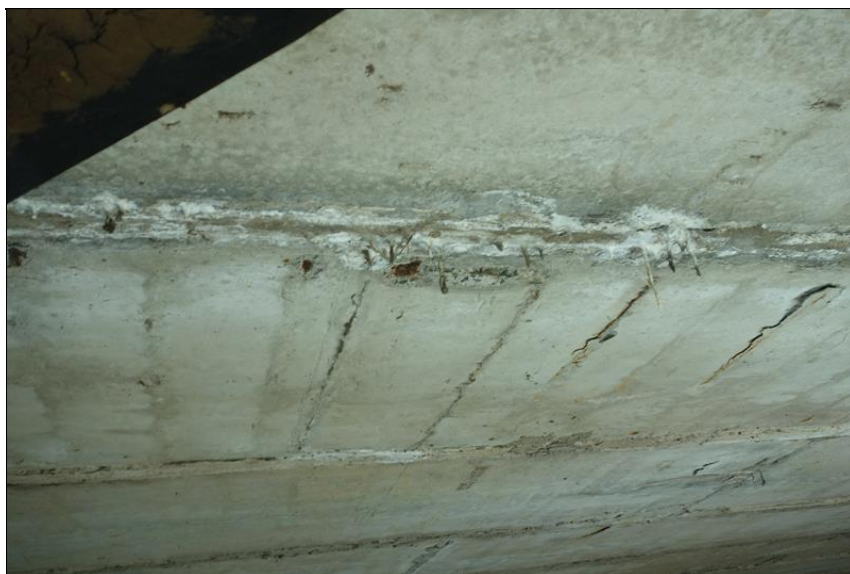
Detail spáry mezi nosníky.

Dle diagnostiky byly ve všech sondách až na jednu kabelové kanálky zainjektované. Ocelové dráty předpětí jsou bez stop koroze. Dovnitř nosníků zatékala voda, po stěnách vápenná inkrustace.

Na podhledu a z boku nosné konstrukce vyhrželá příčná výztuž prefabrikátů, která koroduje. Do spár mezi nosníky zatéká, vzniká vápenná inkrustace.

Nejhorší stav ve dvou krajních sparách na levé straně mostu. V místech, kde zatéká voda, beton nosné konstrukce degraduje. Voda evidentně stéká přímo na plynové potrubí, které je zavěšeno na podhledu nosné konstrukce podél OP1

Izolace nefunguje. Zatéká na nosnou konstrukci a úložné prahy.

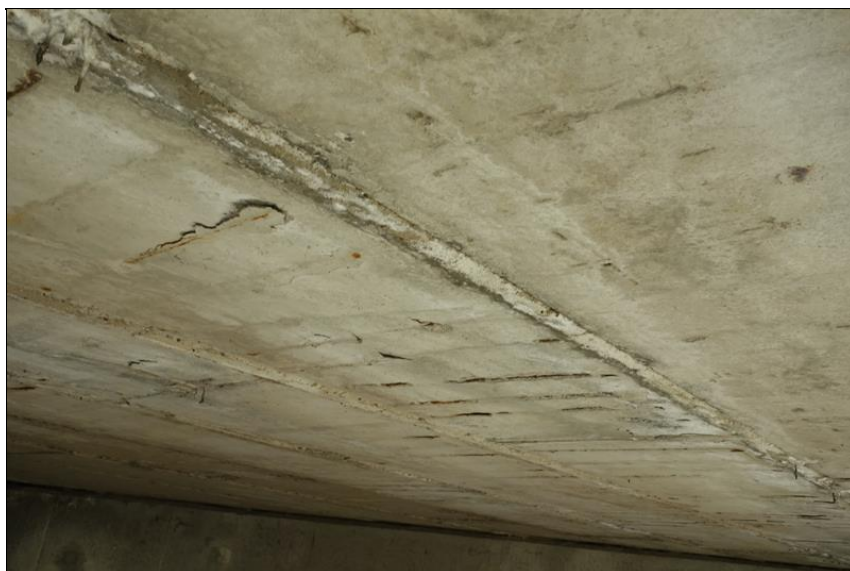
Spára mezi nosníky.

Dle diagnostiky byly ve všech sondách až na jednu kabelové kanálky zainjektované. Ocelové dráty předpětí jsou bez stop koroze. Dovnitř nosníků zatékala voda, po stěnách vápenná inkrustace.

Na podhledu a z boku nosné konstrukce vyhrželá příčná výztuž prefabrikátů, která koroduje. Do spár mezi nosníky zatéká, vzniká vápenná inkrustace.

Nejhorší stav ve dvou krajních sparách na levé straně mostu. V místech, kde zatéká voda, beton nosné konstrukce degraduje. Voda evidentně stéká přímo na plynové potrubí, které je zavěšeno na podhledu nosné konstrukce podél OP1

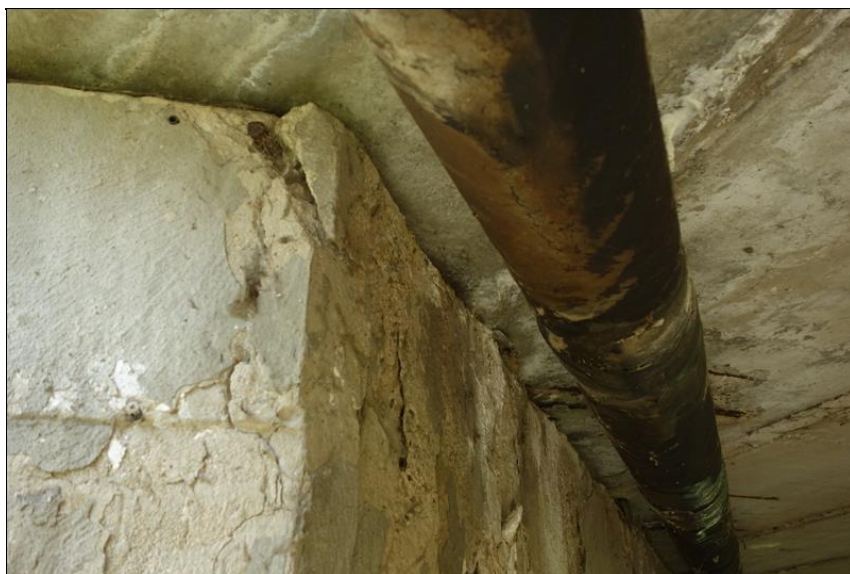
Detail uložení na OP1.

Dle diagnostiky byly ve všech sondách až na jednu kabelové kanálky zainjektované. Ocelové dráty předpětí jsou bez stop koroze. Dovnitř nosníků zatékala voda, po stěnách vápenná inkrustace.

Na podhledu a z boku nosné konstrukce vyhrzlá příčná výztuž prefabrikátů, která koroduje. Do spár mezi nosníky zatéká, vzniká vápenná inkrustace.

Nejhorší stav ve dvou krajních sparách na levé straně mostu. V místech, kde zatéká voda, beton nosné konstrukce degraduje. Voda evidentně stéká přímo na plynové potrubí, které je zavěšeno na podhledu nosné konstrukce podél OP1

Izolace nefunguje. Zatéká na nosnou konstrukci a úložné prahy.

Uchycení chráničky plynovodu zrezlé. Na chráničku zatéká, což způsobuje korozi.

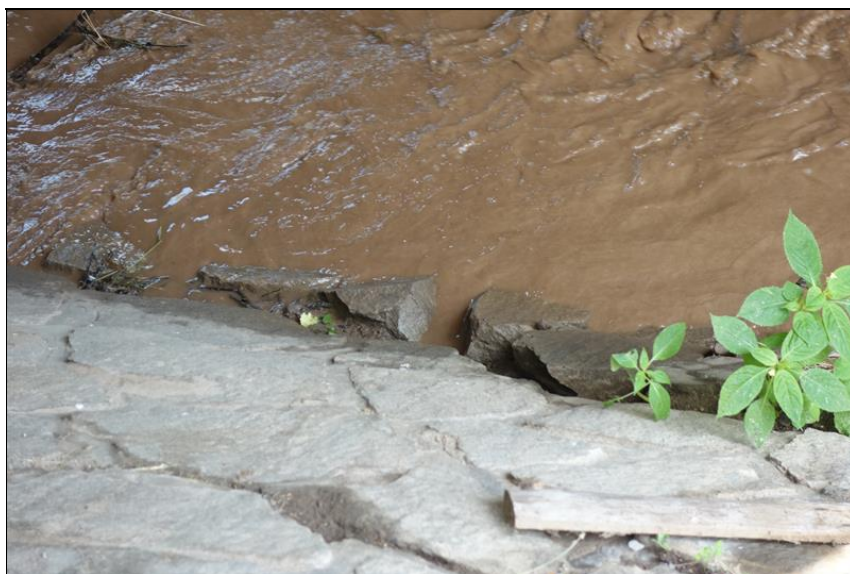
Detail opevnění svahu u OP1.

Podél opěr jsou příliš úzké lavičky, po kterých není možné se bezpečně bez dalšího speciálního vybavení dostat více pod most. Svahy opevněné dlažbou z lomového kamene jsou prudké, u paty podemleté a rozpadlé. Ve sparách nad těmito místy trhlíny způsobené sesunutím odláždění. V době prohlídky byla zvýšená hladina vody, která znemožňovala posoudit rozsah zanesení dna.

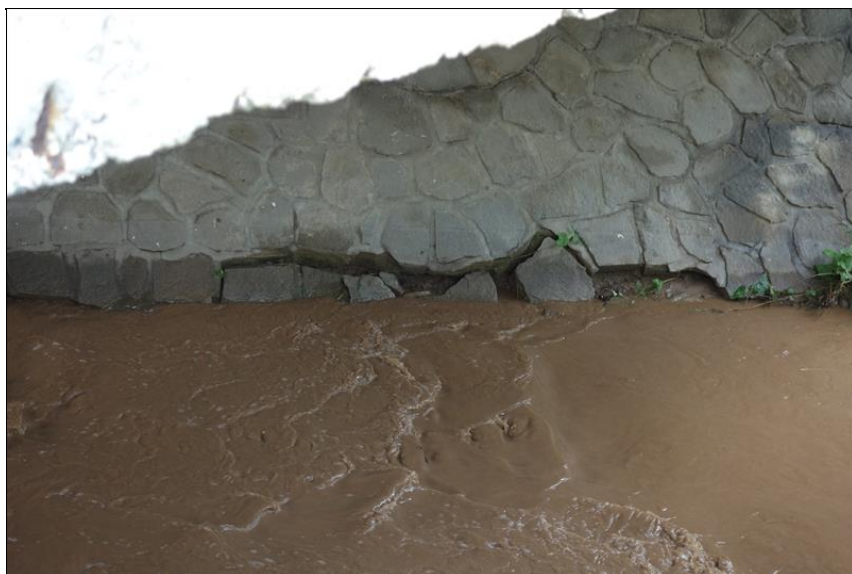
Detail opevnění svahu u OP1.

Podél opěr jsou příliš úzké lavičky, po kterých není možné se bezpečně bez dalšího speciálního vybavení dostat více pod most. Svahy opevněné dlažbou z lomového kamene jsou prudké, u paty podezřelá a rozpadlá. Ve sparách nad těmito místy trhliny způsobené sesunutím odláždění. V době prohlídky byla zvýšená hladina vody, která znemožňovala posoudit rozsah zanesení dna.

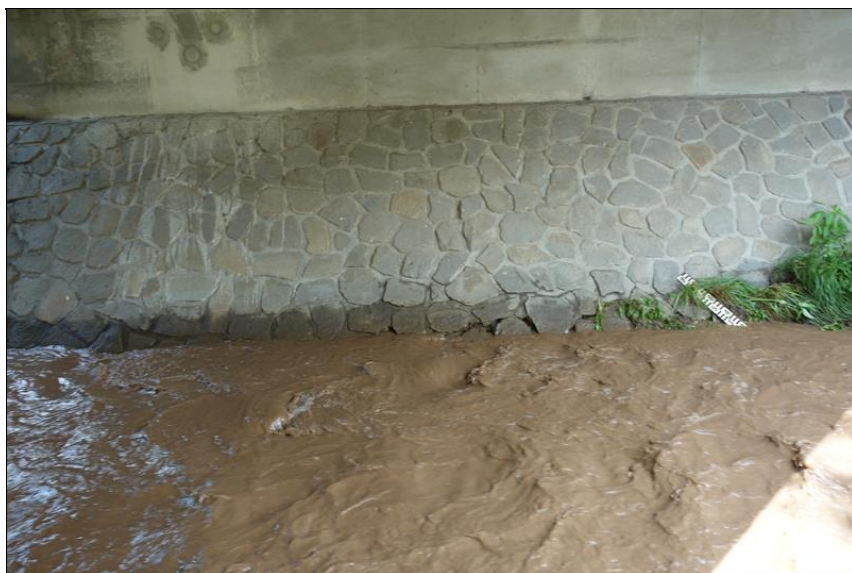
Opevnění svahu podél OP2.

Podél opěr jsou příliš úzké lavičky, po kterých není možné se bezpečně bez dalšího speciálního vybavení dostat více pod most. Svahy opevněné dlažbou z lomového kamene jsou prudké, u paty podezřelá a rozpadlá. Ve sparách nad těmito místy trhliny způsobené sesunutím odláždění. V době prohlídky byla zvýšená hladina vody, která znemožňovala posoudit rozsah zanesení dna.

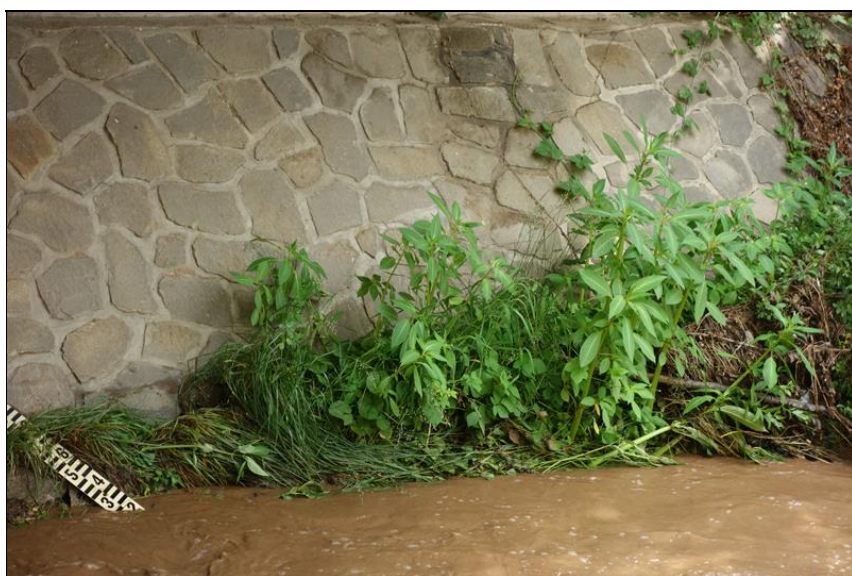
Detail na opevnění u OP2.

Podél opěr jsou příliš úzké lavičky, po kterých není možné se bezpečně bez dalšího speciálního vybavení dostat více pod most. Svahy opevněné dlažbou z lomového kamene jsou prudké, u paty podezřelá a rozpadlá. Ve sparách nad těmito místy trhliny způsobené sesunutím odláždění. V době prohlídky byla zvýšená hladina vody, která znemožňovala posoudit rozsah zanesení dna.

Vodočetná lat' odpadá.

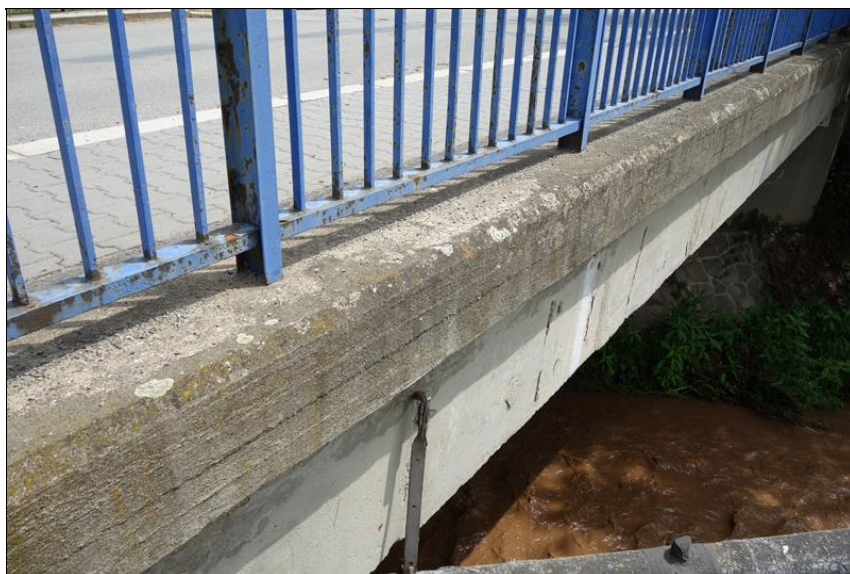
Pohled na pravou římsu.

Dle diagnostiky byly ve všech sondách až na jednu kabelové kanálky zainjektované. Ocelové dráty předpětí jsou bez stop koroze. Dovnitř nosníků zatékala voda, po stěnách vápenná inkrustace.

Na podhledu a z boku nosné konstrukce vyhrželá příčná výztuž prefabrikátů, která koroduje. Do spár mezi nosníky zatéká, vzniká vápenná inkrustace.

Nejhorší stav ve dvou krajních sparách na levé straně mostu. V místech, kde zatéká voda, beton nosné konstrukce degraduje. Voda evidentně stéká přímo na plynové potrubí, které je zavěšeno na podhledu nosné konstrukce podél OP1

Povrch říms je zdegradovaný. Boky lokálně porostlé lišejníky. U levé římsy ulámaná spodní hrana. Na římsách praskliny. Dilatace říms zarostlá vegetací.

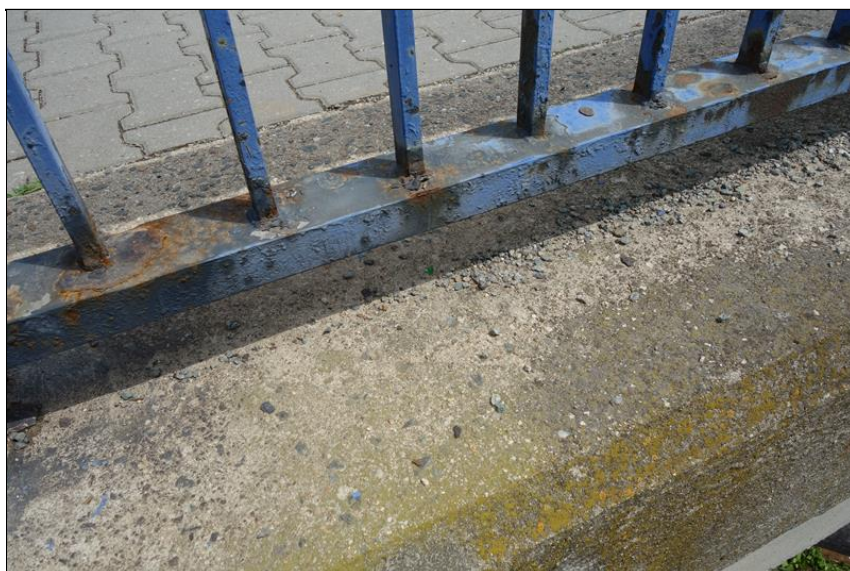
Detail zábradlí na pravé římse.

Povrch říms je zdegradovaný. Boky lokálně porostlé lišejníky. U levé římsy ulámaná spodní hrana. Na římsách praskliny. Dilatace říms zarostlá vegetací.

Výška zábradlí je nízká. Zábradlí je opatřeno protikoročním ochranným nátěrem, ale na cca 20 % plochy je napadnuto korozi.

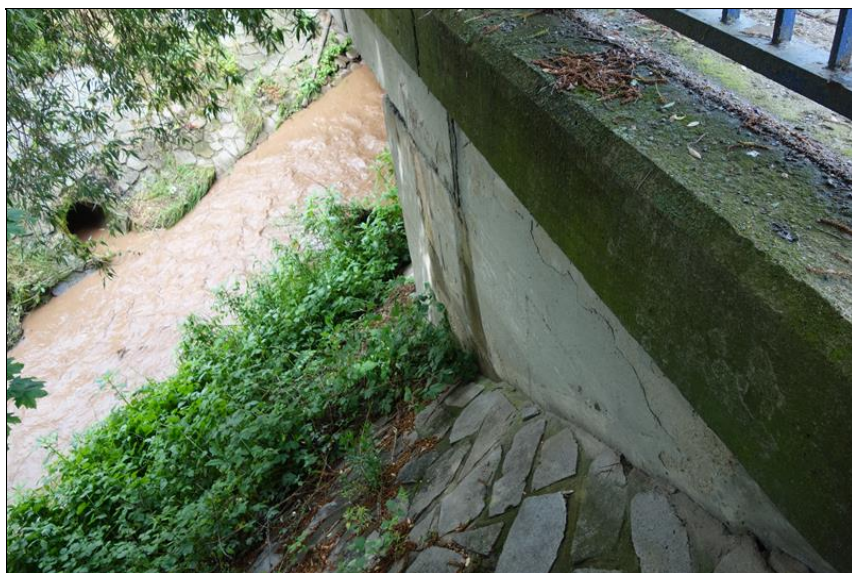
Pohled na pravé křídlo OP2.

Opěry jsou potečené, kvůli čemuž odpadá krycí vrstva a místy je odhalena výztuž opěr, která koroduje. Omítka odpadá i na křídlech a místy beton degraduje. Jsou patrné vápenné výluhy. Nejvíce je postižen okraje OP1. Na obou opěrách jsou zadělané jádrové vývrty po proběhlých diagnostikách. Části opěr jsou posprejované.

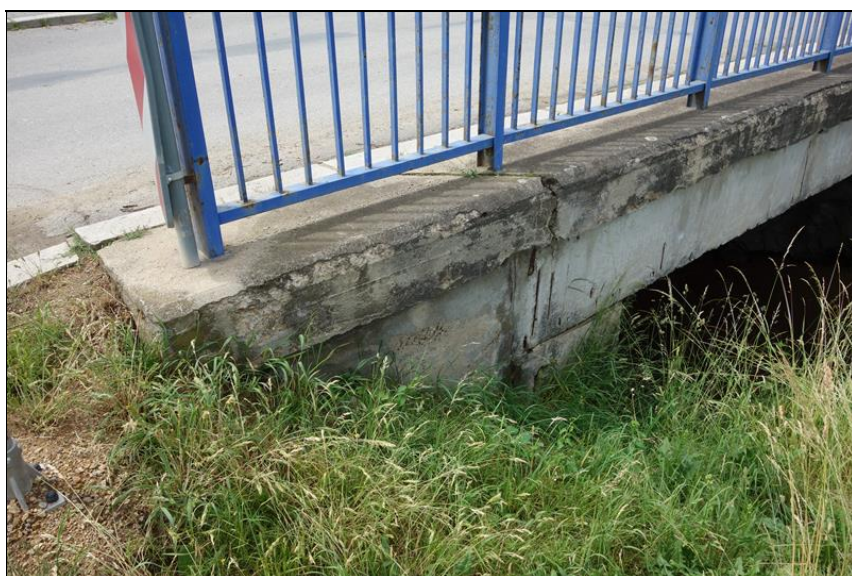
Pohled na levé křídlo OP2.

Opěry jsou potečené, kvůli čemuž odpadá krycí vrstva a místy je odhalena výztuž opěr, která koroduje. Omítka odpadá i na křídlech a místy beton degraduje. Jsou patrné vápenné výluhy. Nejvíce je postižen okraje OP1. Na obou opěrách jsou zadělané jádrové vývrty po proběhlých diagnostikách. Části opěr jsou posprejované.

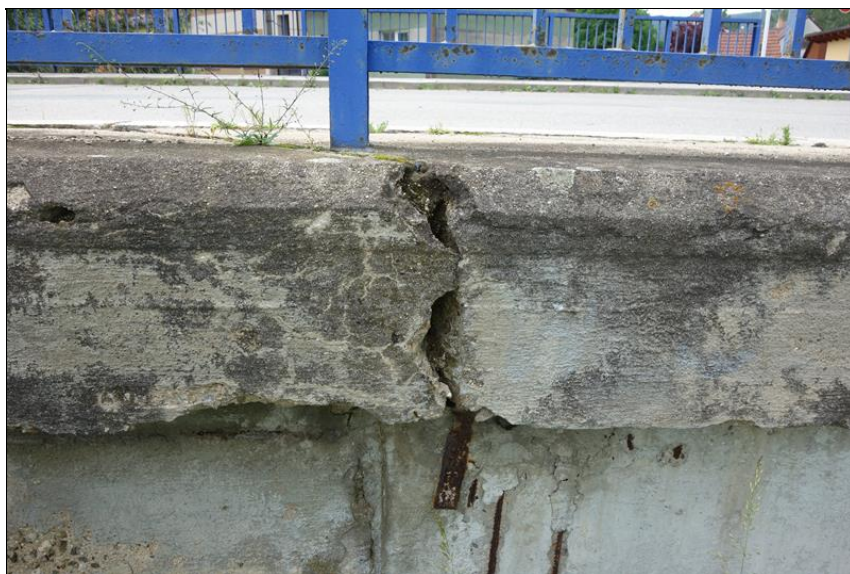
Detail dilatace levé římsy.

Povrch říms je zdegradovaný. Boky lokálně porostlé lišejníky. U levé římsy ulámaná spodní hrana. Na římsách praskliny. Dilatace říms zarostlá vegetací.

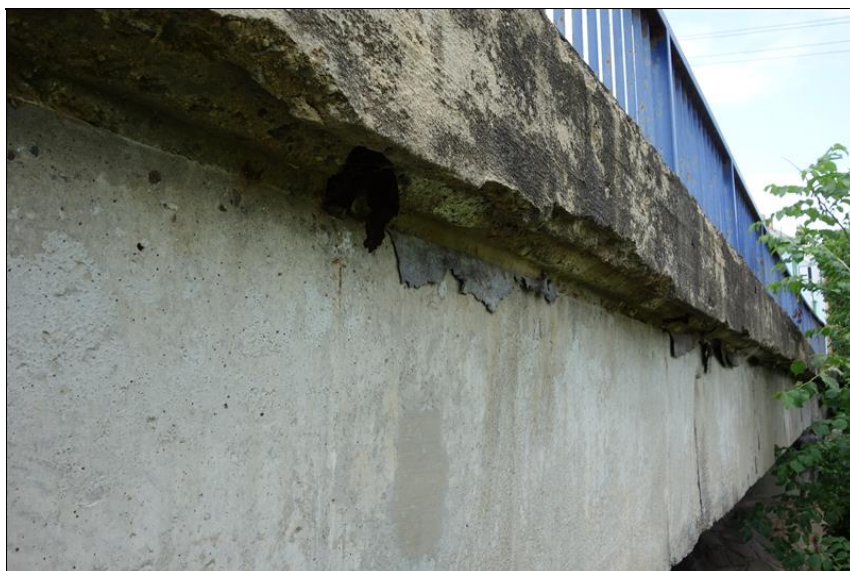
Pohled podél levé římsy.

Povrch říms je zdegradovaný. Boky lokálně porostlé lišejníky. U levé římsy ulámaná spodní hrana. Na římsách praskliny. Dilatace říms zarostlá vegetací.

Izolace nefunguje. Zatéká na nosnou konstrukci a úložné prahy.

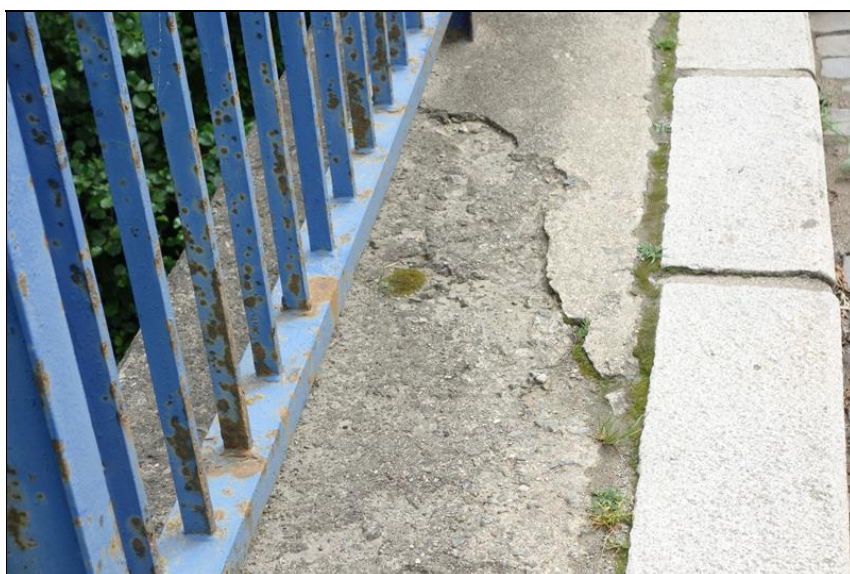
Detail zábradlí a levé římsy.

Povrch říms je zdegradovaný. Boky lokálně porostlé lišejníky. U levé římsy ulámaná spodní hrana. Na římsách praskliny. Dilatace říms zarostlá vegetací.

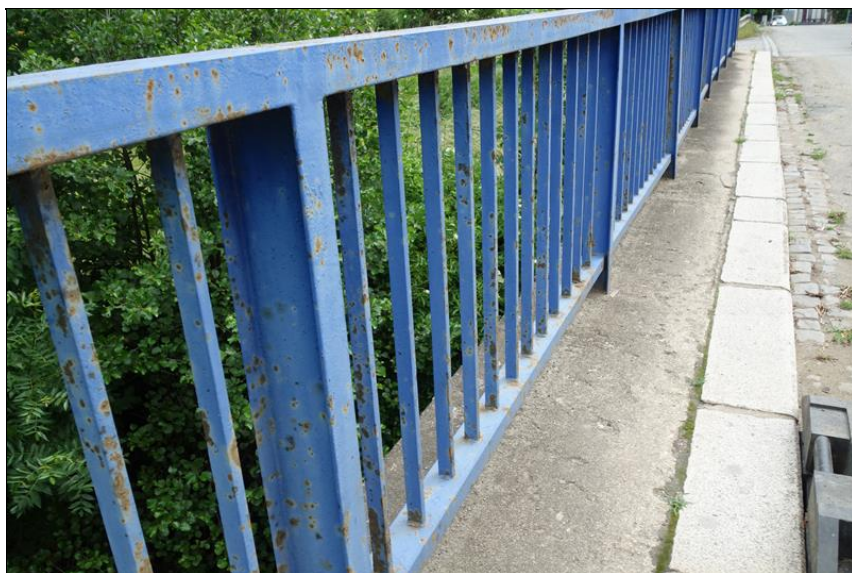
Zábradlí na levé římse.

Výška zábradlí je nízká. Zábradlí je opatřeno protikorozním ochranným nátěrem, ale na cca 20 % plochy je napadnuto korozí.

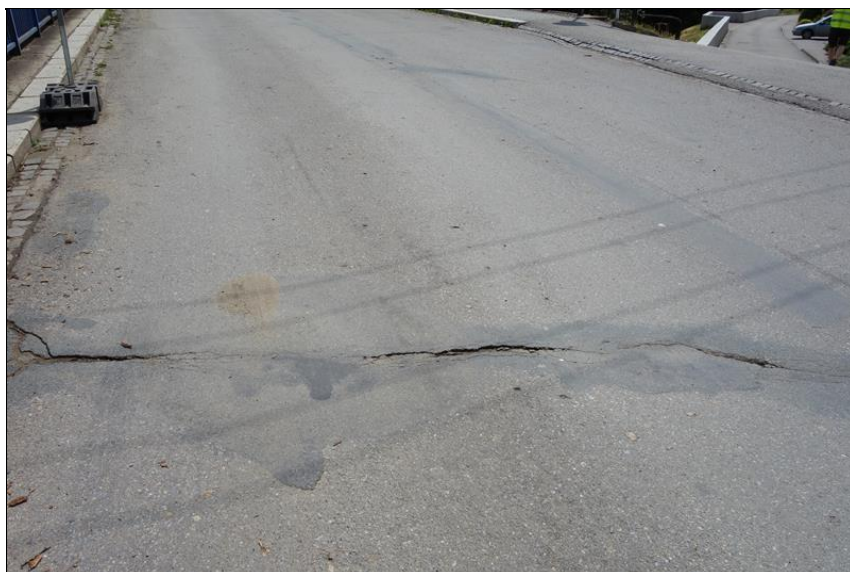
Detail vozovky.

Povrch vozovky je zvlněný, v krytu jsou podélné i příčné trhliny. Nejmarkantnější jsou v místech podpovrchových mostních závěrů a v ose vozovky. V krytu jsou lokální výtluky. Místy povrch se ztrátou pojiva. Opevnění krajnice drobnými žulovými kostkami je zanešené, místy prorůstá vegetace.

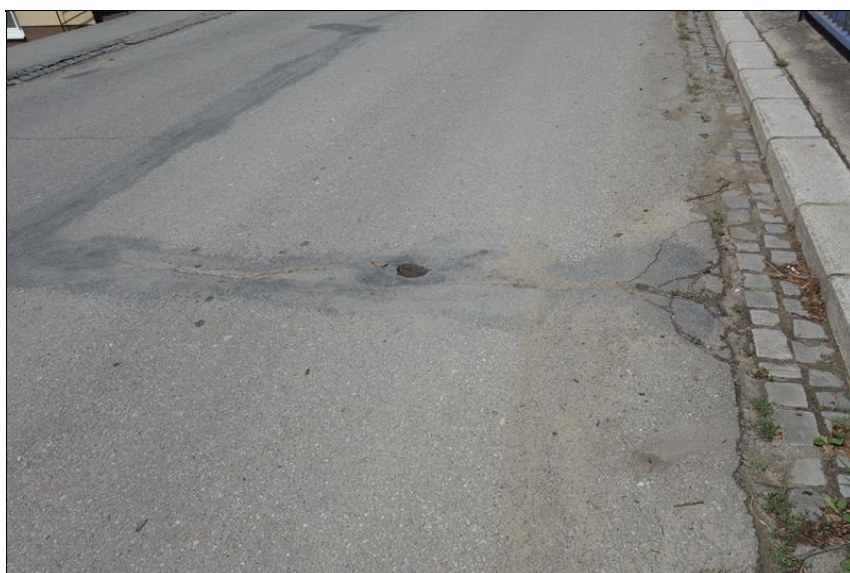
Detail vozovky.

Povrch vozovky je zvlněný, v krytu jsou podélné i příčné trhliny. Nejmarkantnější jsou v místech podpovrchových mostních závěrů a v ose vozovky. V krytu jsou lokální výtluky. Místy povrch se ztrátou pojiva. Opevnění krajnice drobnými žulovými kostkami je zanešené, místy prorůstá vegetace.

Povrch vozovky zvlněný s výtluky, což může způsobovat stání povrchové vody na krytu.

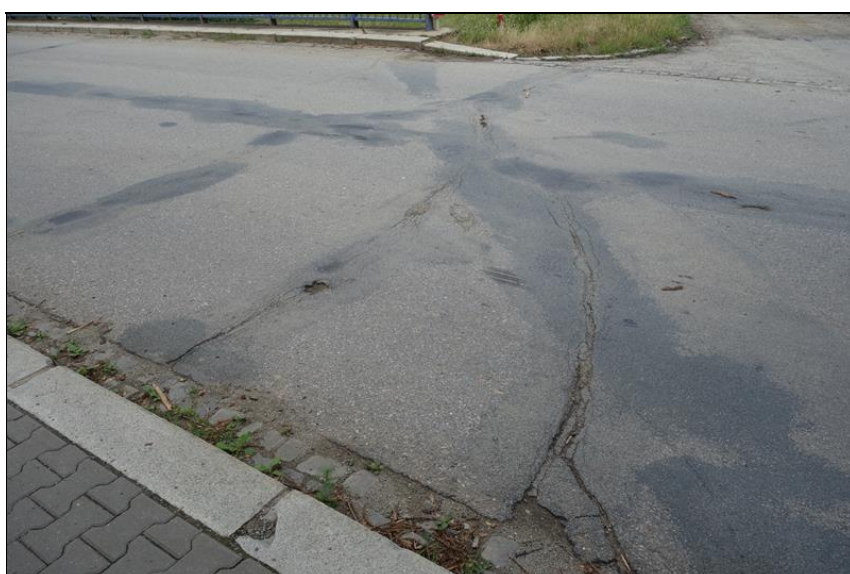
Detail vozovky v místě podpovrchového mostního závěru nad OP1.

Povrch vozovky je zvlněný, v krytu jsou podélné i příčné trhliny. Nejmarkantnější jsou v místech podpovrchových mostních závěrů a v ose vozovky. V krytu jsou lokální výtluky. Místy povrch se ztrátou pojiva. Opevnění krajnice drobnými žulovými kostkami je zanešené, místy prorůstá vegetace.

Povrch vozovky zvlněný s výtluky, což může způsobovat stání povrchové vody na krytu.

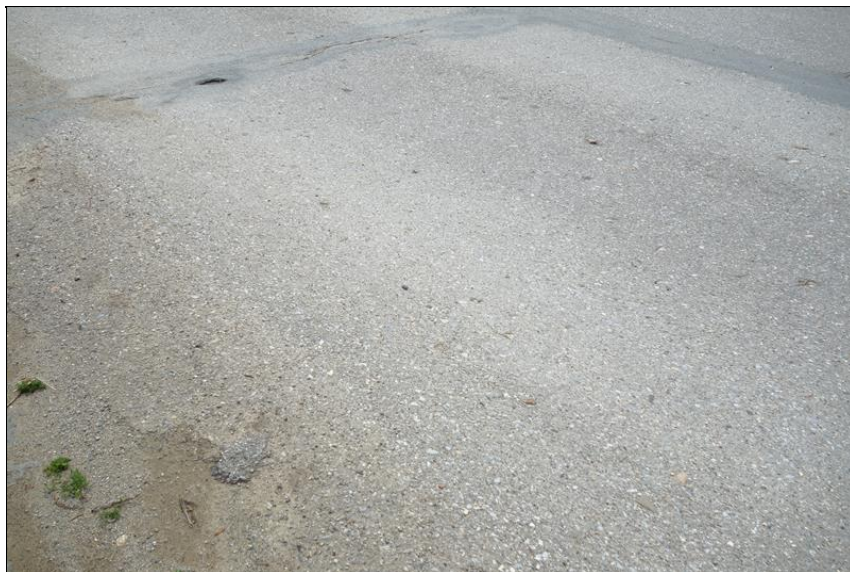
Detail vozovky.

Povrch vozovky je zvlněný, v krytu jsou podélné i příčné trhliny. Nejmarkantnější jsou v místech podpovrchových mostních závěrů a v ose vozovky. V krytu jsou lokální výtluky. Místy povrch se ztrátou pojiva. Opevnění krajnice drobnými žulovými kostkami je zanešené, místy prorůstá vegetace.
