Most 381-005

Most přes trať ČD Brno - Břeclav ve Vranovicích

PRVNÍ HLAVNÍ PROHLÍDKA

Datum provedení prohlídky: 12.12.2022

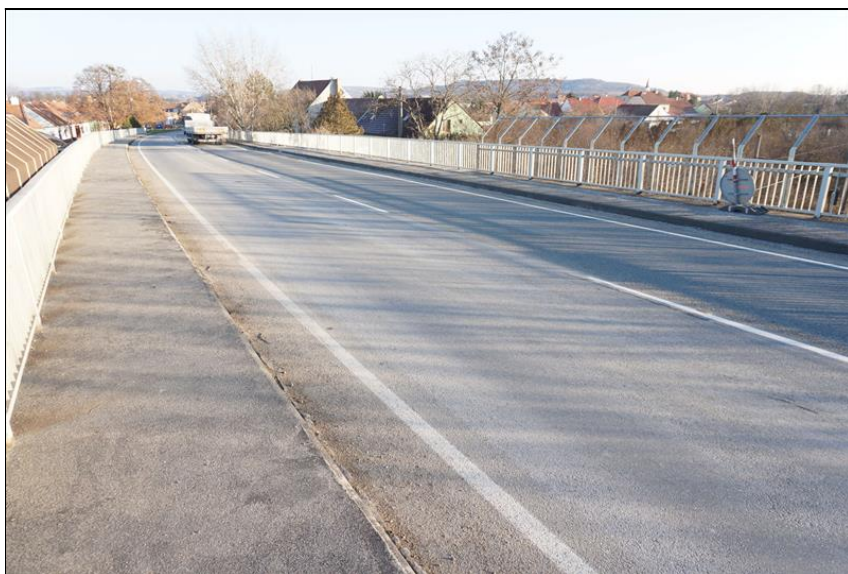
[3.1]	3.1	Vozovka	Krajnice zanesené. Vozovka omšelá, ale relativně v pořádku. Na několika místech zvlněná (v místě odvodňovačů, v místě dilatačního závěru nad opěrou OP4). Lokálně příčné a podélné trhliny.
[3.2]	3.2	Chodníky	Přímopochozí izolace na hranici životnosti, celoplošně oloupaná.
[3.3]	3.3	Římsy, obrubníky, zálivky	U prvního dílu římsy u opěry OP1 vlevo výškový skok. Okapový nos u římsy opěry OP1 vlevo uzažený, ale funkční, stejný problém i u opěry OP4 vpravo. V podhledu u pilíře P2 vpravo odpadá omítka a dochází k degradaci betonu římsy, stejná situace i v předmostí u levého křídla opěry OP4.
[3.4]	3.5	Izolační systém NK	Bez zásadních vad.

Celkový pohled na vozovku

| [8] | 3.1 | Vozovka | Výhledově obnovit asfaltový povrch. |

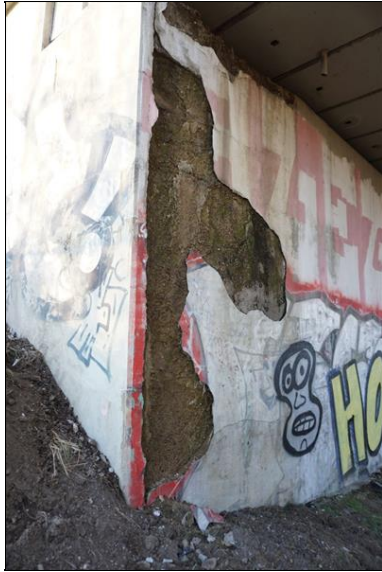
[1.1]	1.1	Základy mostních podpěr a křídel	Bez provedení sond nelze posoudit stav základů. Mostní objekt nevykazuje závady pocházející od možných poruch založení. Zemní těleso bez viditelných geometrických změn.
[1.2]	1.2	Mostní podpěry křídla a čelní zdi	V globále stav spodní stavby v pořádku, lokální vady viz dále. Lícni plochy opěr i pilířů posprejovány, na vrcholu opěry OP4 trhlina v omítce. Na sloupech a stativách pilířů lokální trhliny, na levé konzole stativa pilíře P3 obnažená korodující výztuž. Výrazně špatná situace je na pravé straně opěry OP1 - hluboká svislá trhlina způsobená dlouhodobým zatékáním vody.

Detail pravé strany opěry OP1. Svislá trhлина od zatékání vody na úložný práh.

| [2] | 1.2 | Mostní podpěry křídla a čelní zdi | Očistit lokálně obnaženou výztuž, natřít pasivačním nátěrem a sanovat povrchy. Zejména svistou trhlinu u opěry OP1. Zde hrozí rychlé zhoršení situace. |

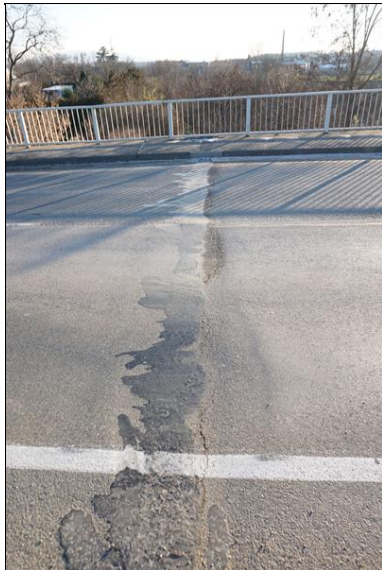
[2.1]	2.1	Nosná konstrukce	Nosná konstrukce bez zásadních vad, pouze drobné geomterické nepřestnosti od doby výstavby.
[2.2]	2.2	Ložiska, klouby	Povrchová koroze ložisek na opěrách OP1 a OP4.
[2.3]	2.3	Mostní závěry	U nového závěru u opěry OP1 chybí zálivky ve vozovkové části. Jinak bez připomínek. Závěr u opěry OP4 začíná mít vyjeté koleje.

Elastický dilatační závěr u opěry OP4.

| [4] | 2.3 | Mostní závěry | Výhledově provést obnovu elastického závěru u opěry OP4. |

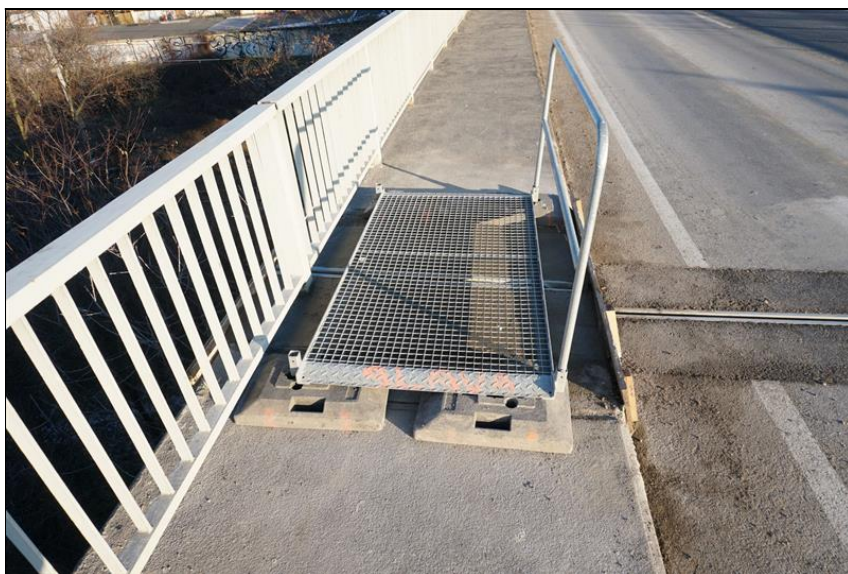
Detail levé strany nově osazeného mostního závěru u opěry OP1.

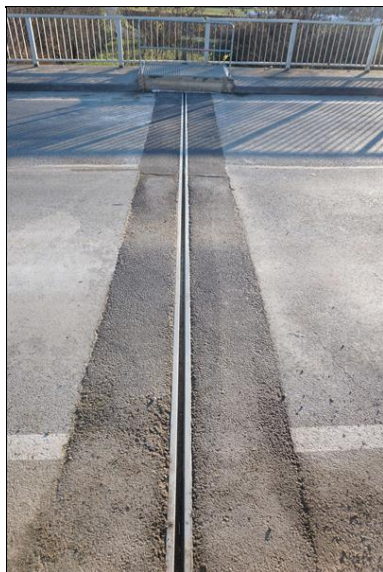
Detail vozovkové části nově osazeného mostního závěru u opěry OP1.

| [1] | 2.3 | Mostní závěry | Doplnit zálivky u vozovkových vrstev. |

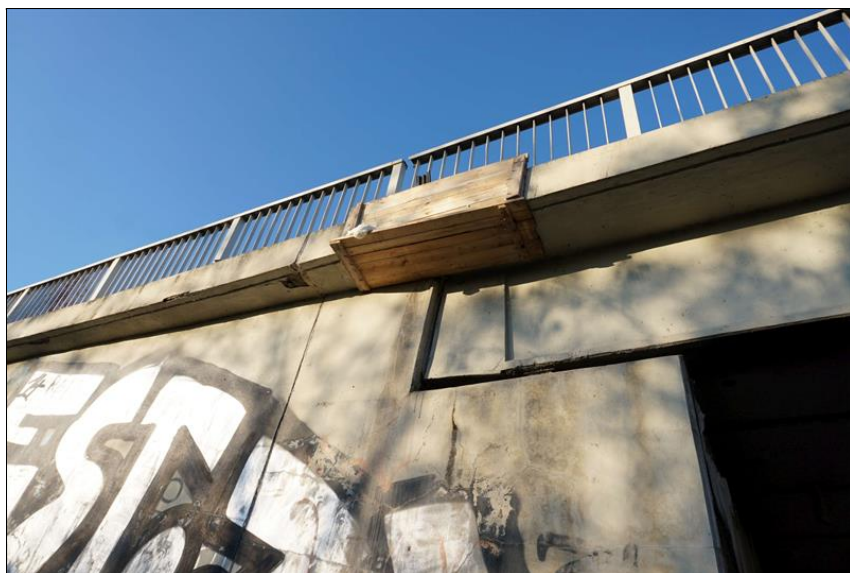
Detail podhledu pravé strany závěru u opěry OP1

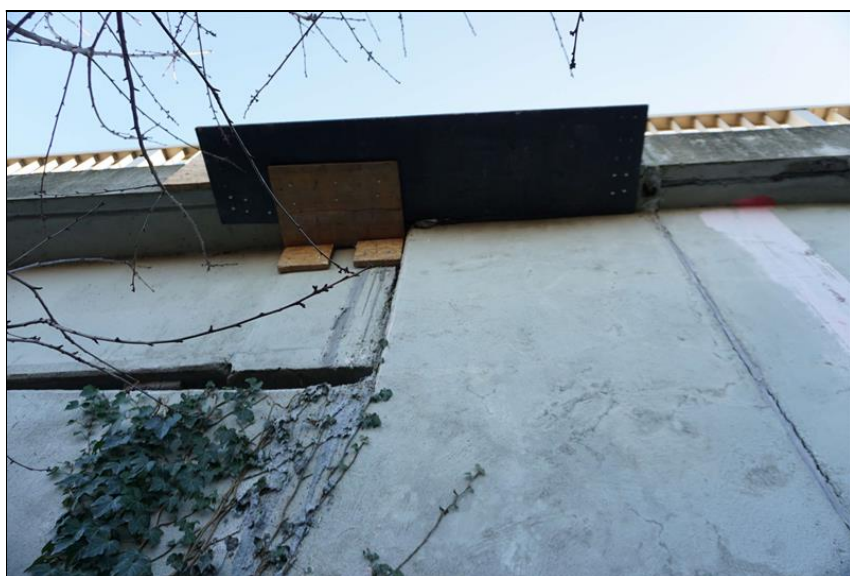
Detail podhledu levé strany závěru u opěry OP1.
