# **Most 387-014**

Most přes Svratku v Nedvědicí

## **HLAVNÍ PROHLÍDKA**

Datum provedení prohlídky: 22.4.2019

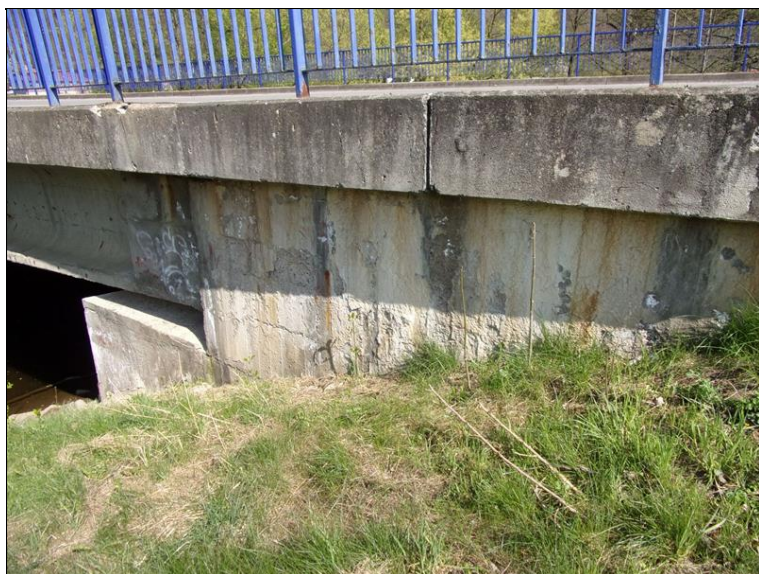
[1.1]	1.2 Mostní podpěry křídla a čelní zdi	Na spodní stavbě (zejména na vnějších plochách pravých křídel) silné vytékání vody, výluhy a inkrustace. Beton opět celoplošně degradován (nejvíce z bočních stran - cca 5 cm), opěry z čela pomalovány graffiti.
-------	---------------------------------------	-------------------------------------------------------------------------------------------------------------------------------------------------------------------------------------------------------------------

Pravé křídlo OP2

| [2] | 1.2 | Mostní podpěry křídla a čelní zdi | Provést kompletní sanaci spodní stavby. |

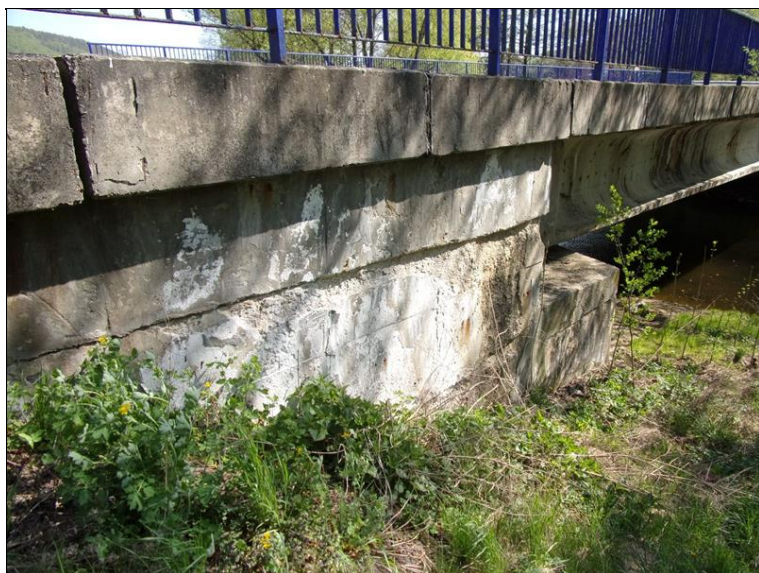
Pravé křídlo OP1

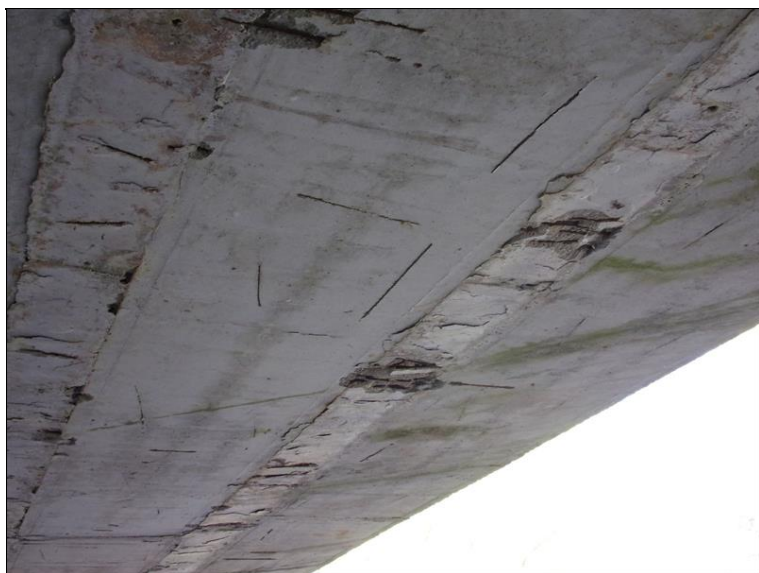
[2.1]	2.1 Nosná konstrukce	<p>Pravý krajní nosník s obnaženou a korodující měkkou výztuží, se silnými stopami po zatékání skrz spáry lícních prefabrikátů říms. Dobetonávky na podhledu (mezi krajními nosníky) zvlhlé se stopami zatékání. Beton dobetonávek degradován, obnažená a korodující výztuž.</p> <p>Ložiska pod pravým krajním nosníkem jsou napadena korozi (zejména pevné u OP1).</p> <p>Mostní závěry netěsní - silně propouští vodu na úložné prahy a do oblasti čel nosníků, kde se nachází kotvení předpínací výztuže!</p>
-------	----------------------	------------------------------------------------------------------------------------------------------------------------------------------------------------------------------------------------------------------------------------------------------------------------------------------------------------------------------------------------------------------------------------------------------------------------------------------------------------------------------------------------------------------

Podhled NK - stav dobetonávek mezi nosíky

| [3] | 2.1 | Nosná konstrukce | Provést sanaci NK a opravu betonu dobetonávek. |

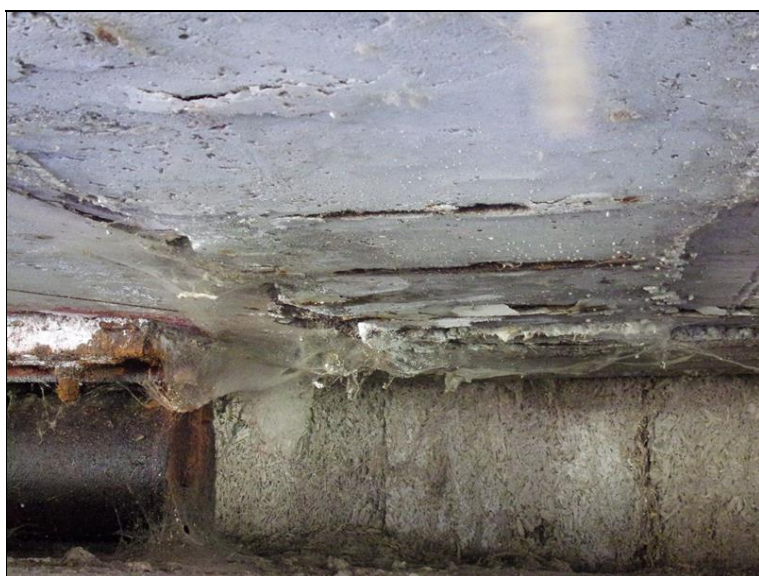
Dobetonávka mezi nosíky v místě uložení

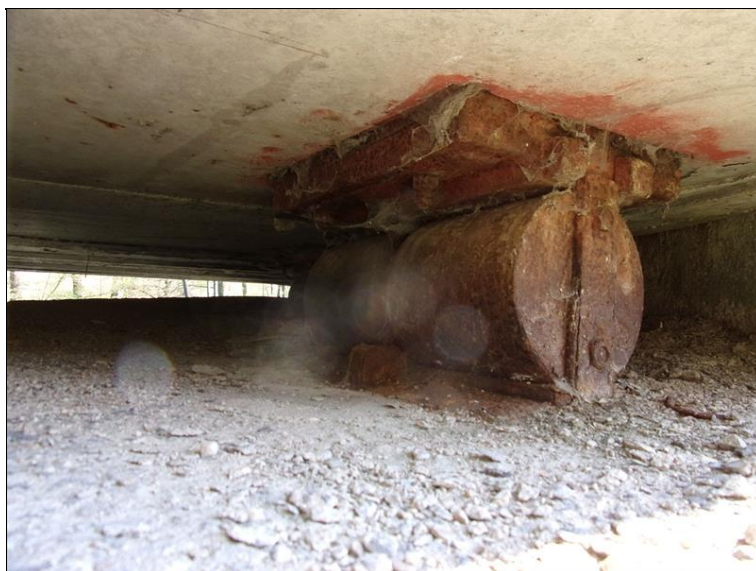
Povrchová koroze krajního válcového ložiska

| [4] | 2.1 | Nosná konstrukce | Ložiska očistit od rzi a opatřit PKO. U V8lcového ložiska pak opatřit pohyblivé plochy tukem a grafitem. |

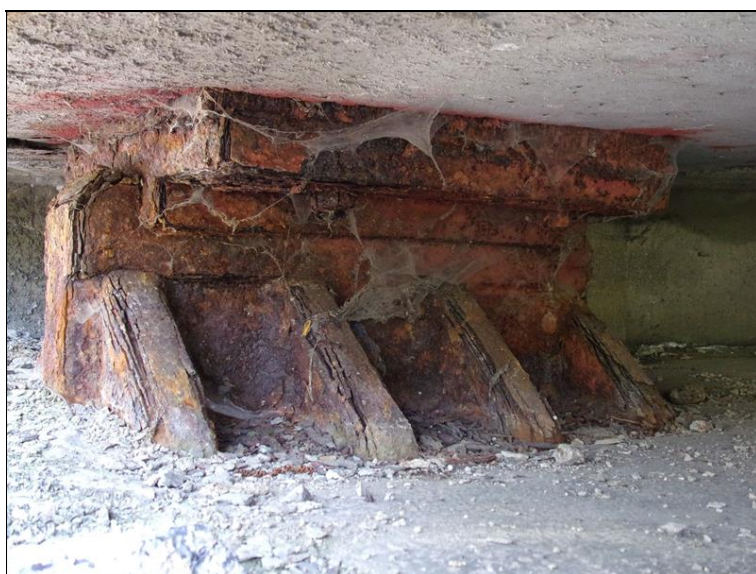
Koroze pevného ložiska na OP1

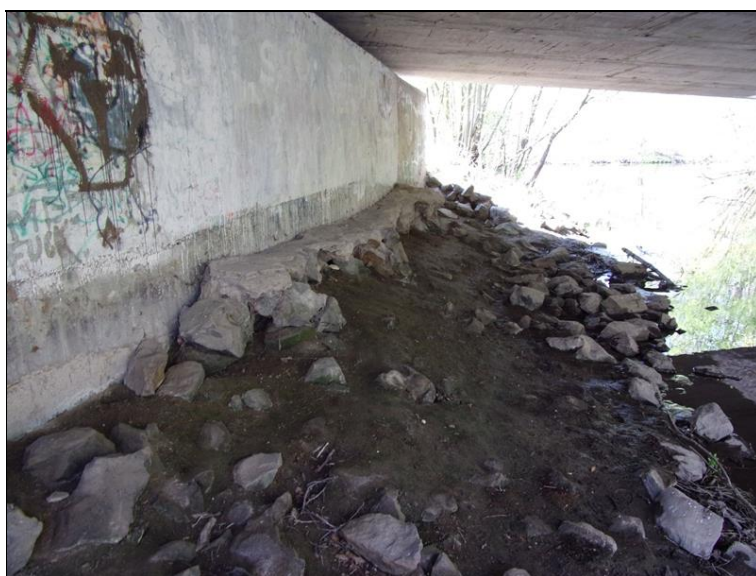
[4.1]	4.2 Zábradlí	Zábradlí povrchově napadeno korozi
[4.2]	4.6 Území pod mostem a přístup. cesty	Odláždění svahů kynety u opěr zcela rozpadlé.

poškozené odláždění kynety u OP2

| [6] | 4.6 | Území pod mostem a přístup. cesty | Provést nové odláždění svahů kynety pod mostem. |

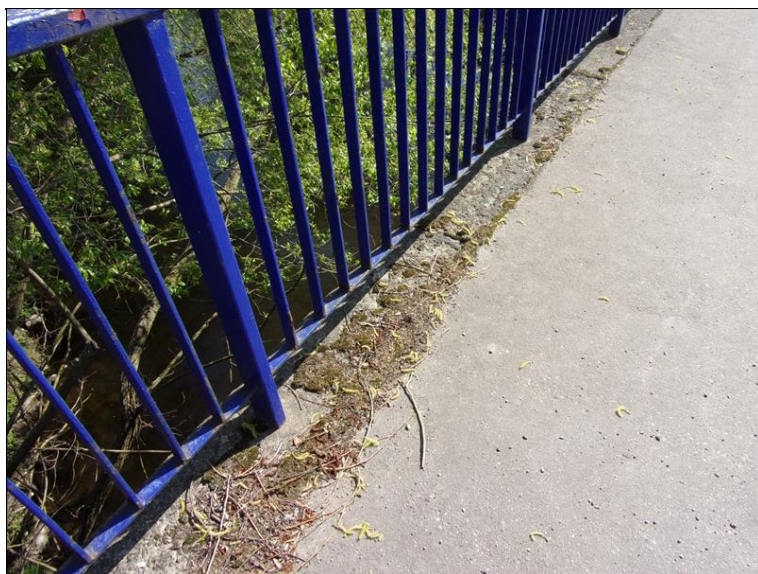
[3.1]	3 svršek	<p>Ve vozovce trhliny, vysprávk. U OP1 příčná trhlina v místě dilatace. Povrch chodníků s příčnými trhlinami a usazenou vegetací. Římsy na povrchu degradovány s průsaky vody v místě spar mezi dílci. Izolace zejména v místě chodníků nefunkční - zatéká do NK.</p> <p>Chodník (a částečně i vozovka) včetně obruby na pravé straně za OP2 je propadlý</p>
-------	----------	--------------------------------------------------------------------------------------------------------------------------------------------------------------------------------------------------------------------------------------------------------------------------------------------------------------------------------------------------------------

Vegetace na chodníku v místě zábradlí

| [5] | 3 | svršek | Provést kompletní výměnu mostního svršku, včetně nové celoplošné izolace. |

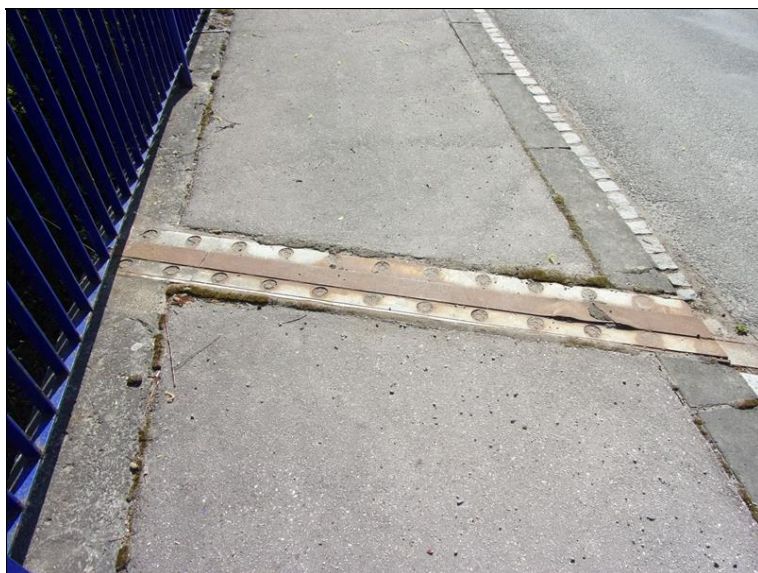
Pohled na mostní závěr v místě chodníku u OP2

| [1] | 2.1 | Nosná konstrukce | Provést kompletní výměnu mostních závěrů a jejich řádné napojení na novou celoplošnou izolaci. |

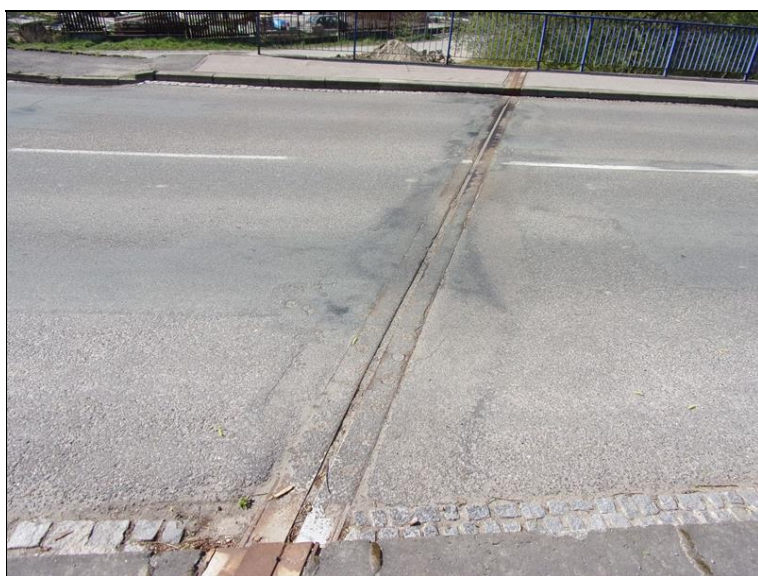
Mostní závěr ve vozovce u OP2

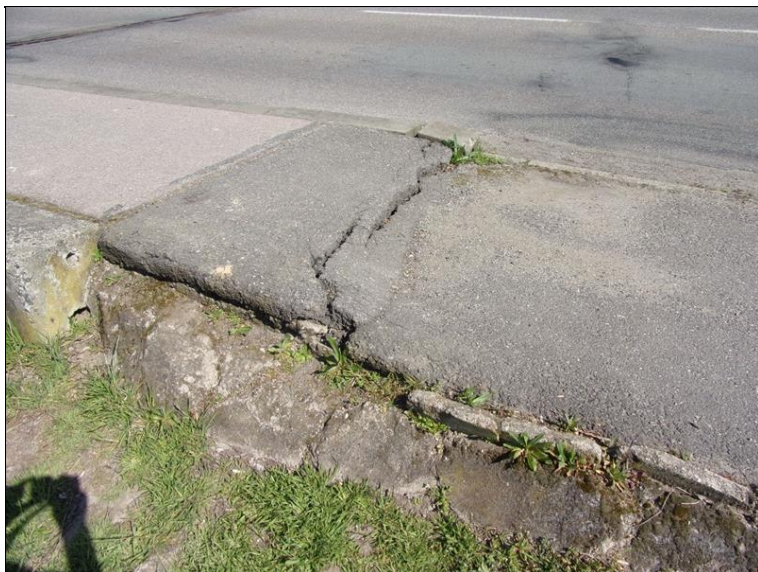
Prosedlý chodník za OP2 vpravo
