Most 4179-0A

Most přes dálnici D1 před Blažovicemi

HLAVNÍ PROHLÍDKA

Datum provedení prohlídky: 17.6.2019

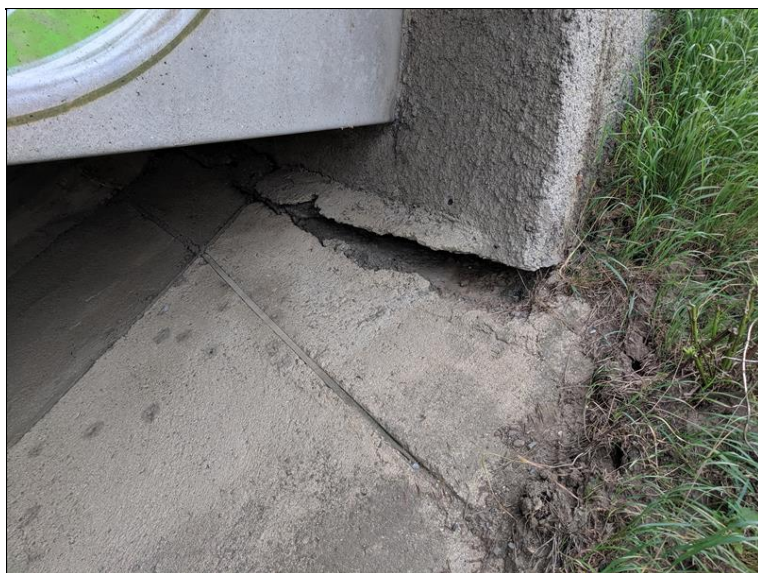
[1.1]	1.1	Základy mostních podpěr a křídel	Bez provedení sond nelze posoudit stav základů. Mostní objekt nevykazuje závady pocházející od možných poruch založení. Zemní těleso bez viditelných geometrických změn.
[1.2]	1.2	Mostní podpěry křídla a čelní zdi	Na opěrách (koncových příčnicích) stopy po zatékání, povrchová degradace. U OP4 vpravo je kaverna. Vzpěry s odpadnou krycí vrstvou betonu, korodující obnažená výztuž. Nevhodné vyústění odvodňovačů nad vzpěrami. Na několika místech grafity.

Kaverna u OP4 vpravo

| [4] | 1.2 | Mostní podpěry křídla a čelní zdi | Sanovat obnaženou výztuž na mezilehlých podporách a obnovit krycí vrstvu betonu. Zaplnit kaverny u opěr. |

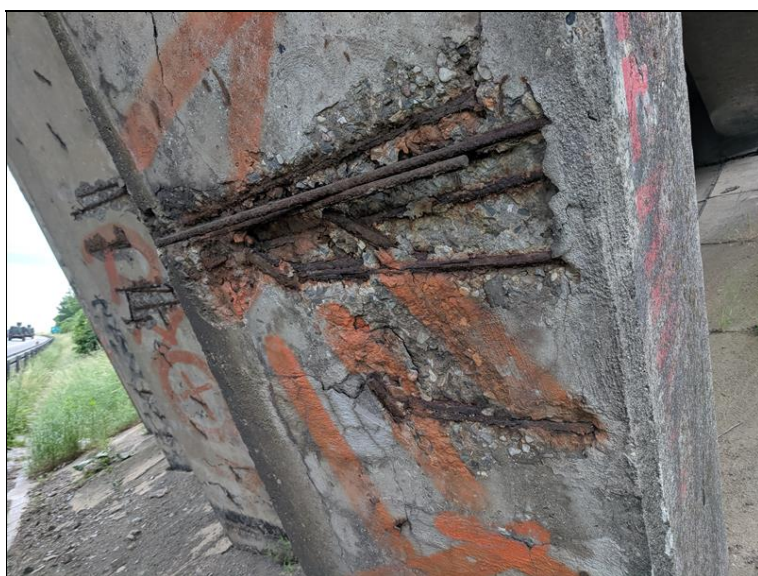
Odpadaná krycí vrstva betonu na vzpěrách,
koroze výztuže (vzpěra ve 3. poli vpravo)

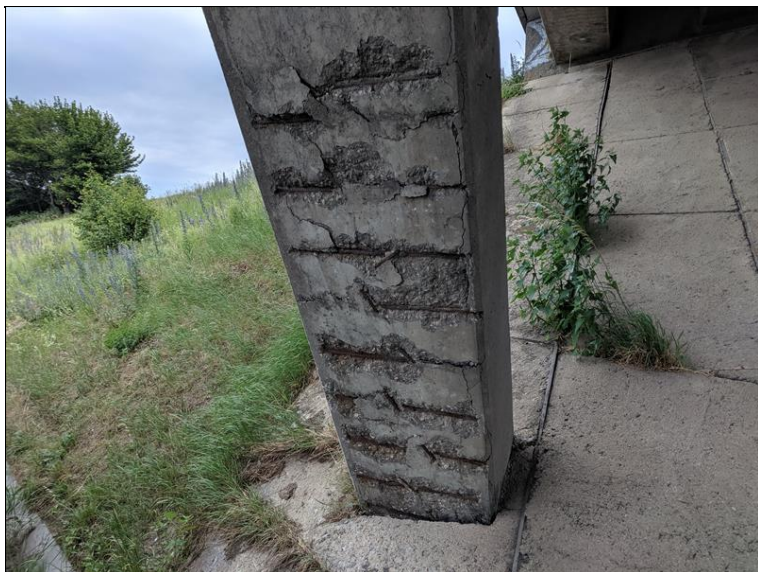
Odpadaná krycí vrstva

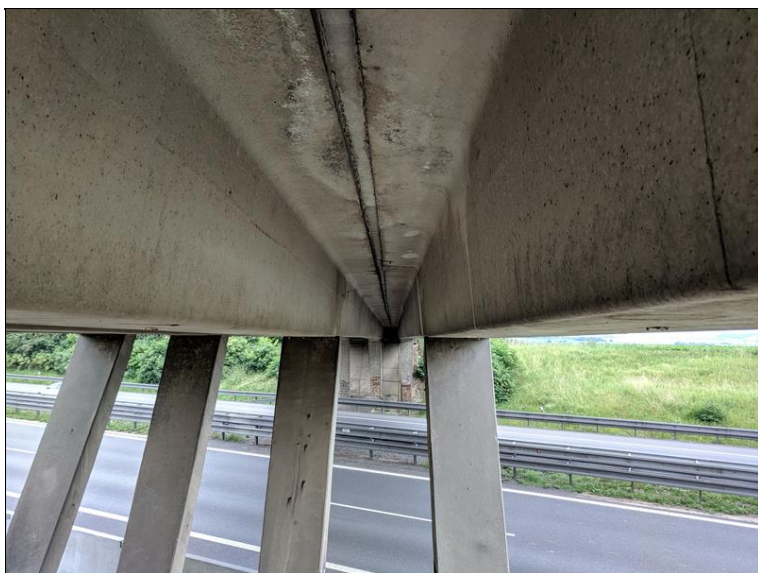
[2.1]	2	Nosná konstrukce mostu (horní stavba)	Hlavní nosníky bez zjevných závad. Kolem trubiček odvodnění dutin výluhy, do dutin se zjevně dostává voda. Zatéká i spárami mezi nosníky. Mostní závěry zanesené. Kolem závěrů netěsní izolace a místy zatéká do nosné konstrukce.
-------	---	---------------------------------------	--

Stopy zatékání spárami mezi nosníky

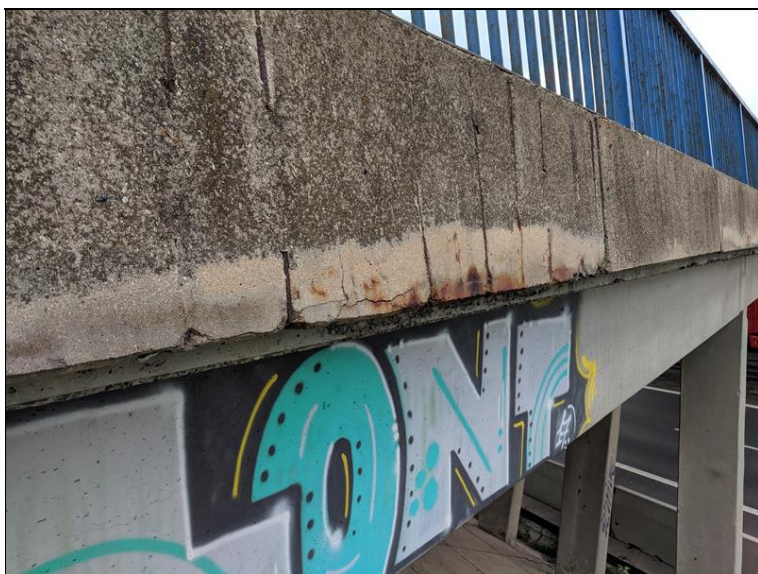
[3.1]	3	svršek	Degradace ohrubné vrstvy, trhliny, drobné výtluky, časté vysprávký. Vegetace podél obrubníků. Nevhodné ukončení říms na obou stranách mostu. Římsy ve spodní části potečené, na líci povrchová degradace betonu, místy obnažená výztuž.
-------	---	--------	---

Degradace líců říms, obnažená výztuž

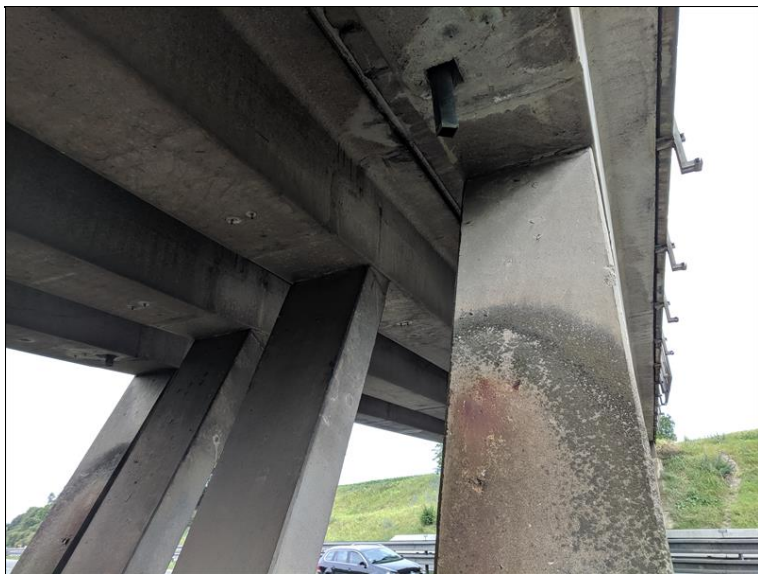
[4.1]	4	Vybavení	Celoplošná koroze zábradlí, některé patky sloupků silně zkorodované. Tabulka s ev. číslem mostu nu OP1 zdeformovaná. Zkorodované odvodňovače, nevhodné vyústění na vzpěry.
[4.2]	4.6	Území pod mostem a přístup. cesty	Betonové desky na svahu pod mostem místy prasklé. Mezi spárami prorůstá vegetace. Rigol ve spodní části svahu zanesen.

Nevhodné vyústění odvodňovače na povrch
vzpěry

| [6] | 4 | Vybavení | Nahradit zkorodované sloupky zábradlí, srovnat případně vyměnit tabulku s ev. číslem. Svést vodu z odvodňovačů mimo betonové vzpěry. |

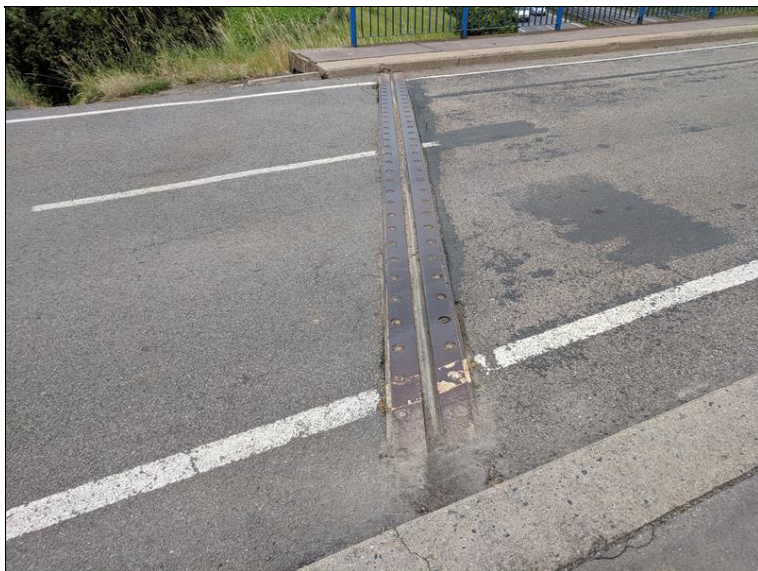
Zanesený mostní závěr (OP4)

| [5] | 3 | svršek | Provést nový živičný povrch včetně opravy izolace mostovky a obnovu mostních závěrů. Dosypat napojení terénu na římsy. |

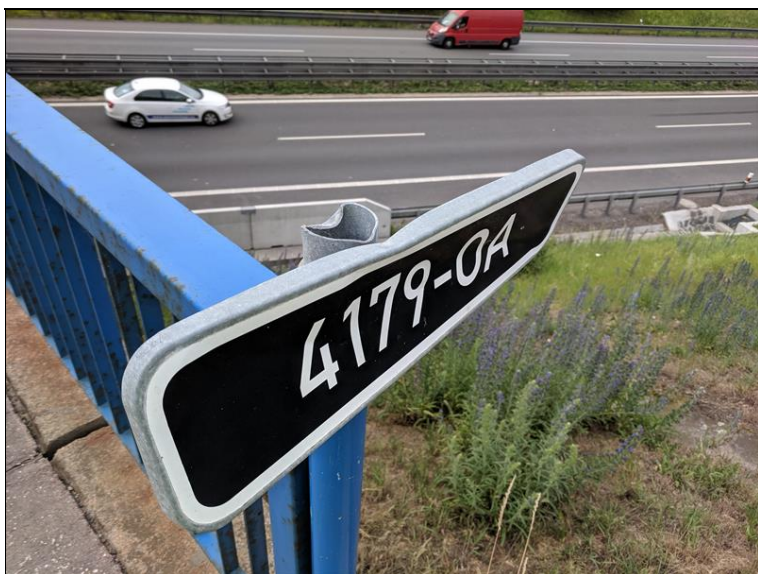
Zdeformovaná tabulka s ev. číslem u OP1

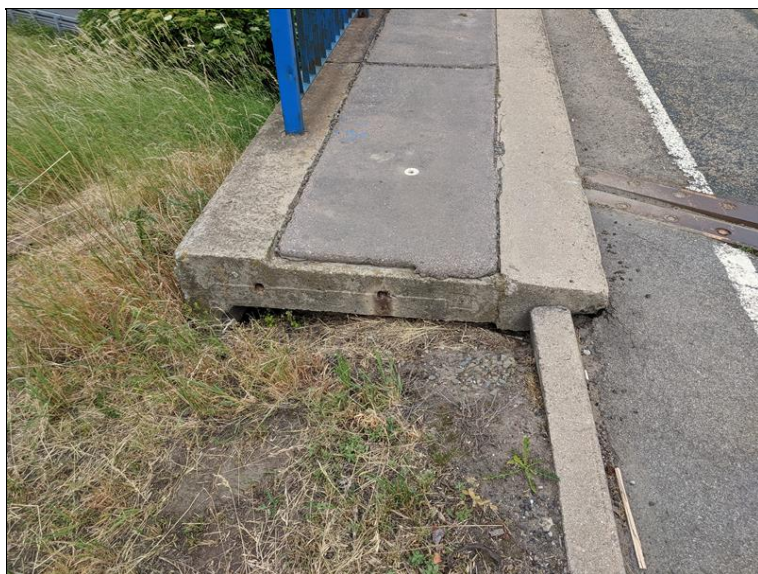
Nevhodné zakončení římsy

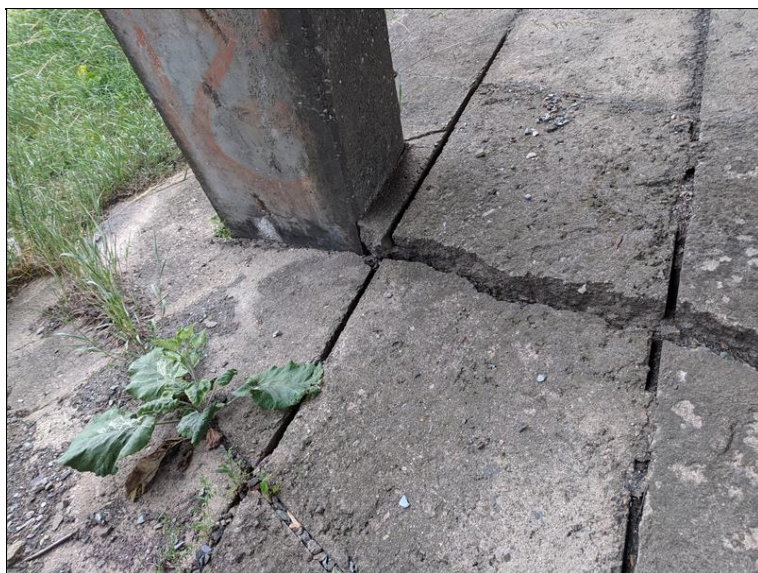
Prasklina v desce ve svahu, vegetace ve spárách desky.

| [3] | 4.6 | Území pod mostem a přístup. cesty | Pravidelně čistit území pod mostem od nánosů a vegetace. |

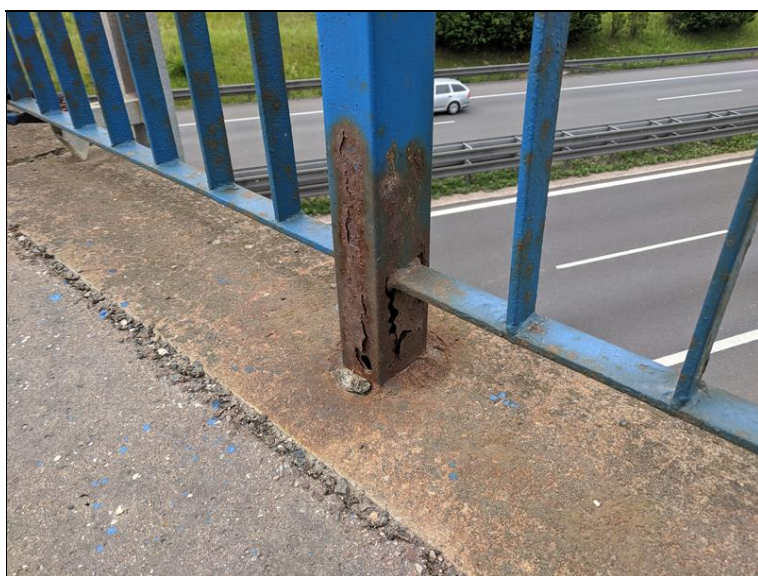
Zkorodovaný sloupek zábradlí

| [2] | 4 | Vybavení | Obnovovat PKO zábradlí. |

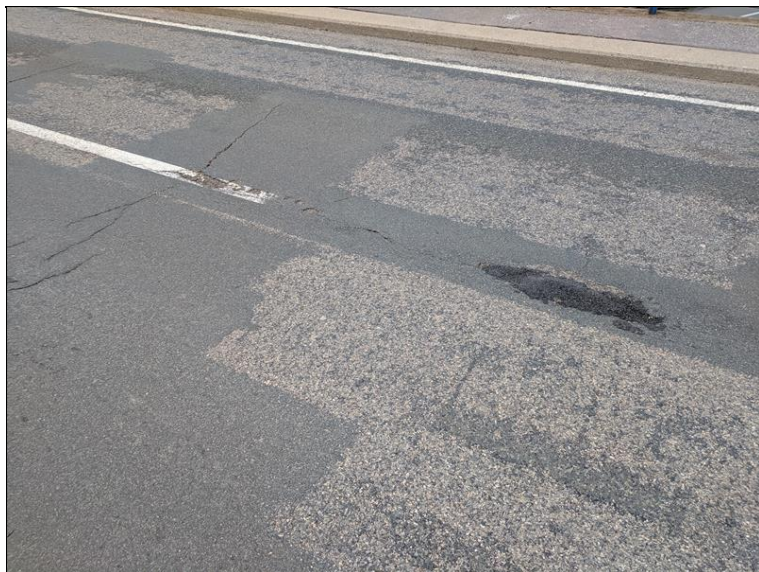
Trhliny v krytu vozovky, vysprávkvy
