# **Most 431-015**

Most přes Kyjovku za Mistřínem

## **HLAVNÍ PROHLÍDKA**

**Objekt: Most ev.č. 431-015 (Most přes Kyjovku za Mistřínem)**

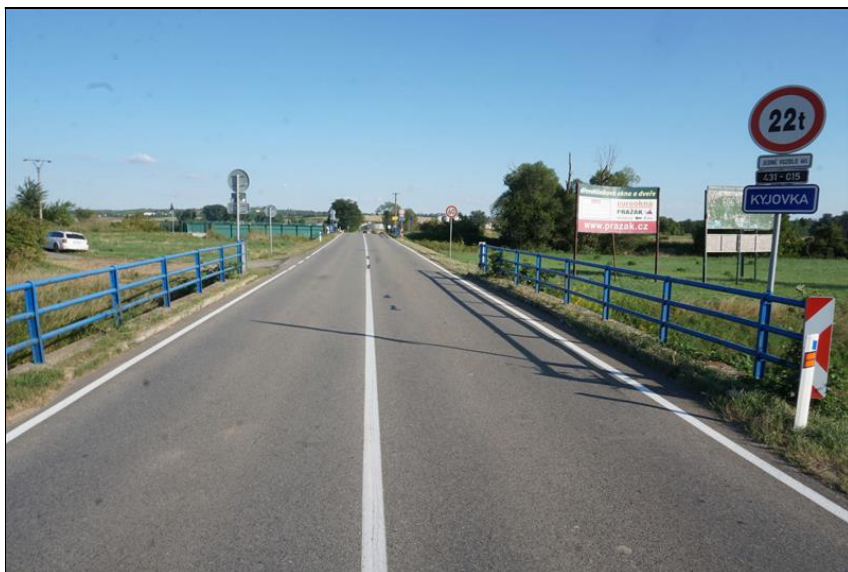
Celkový pohled na most po směru staničení.

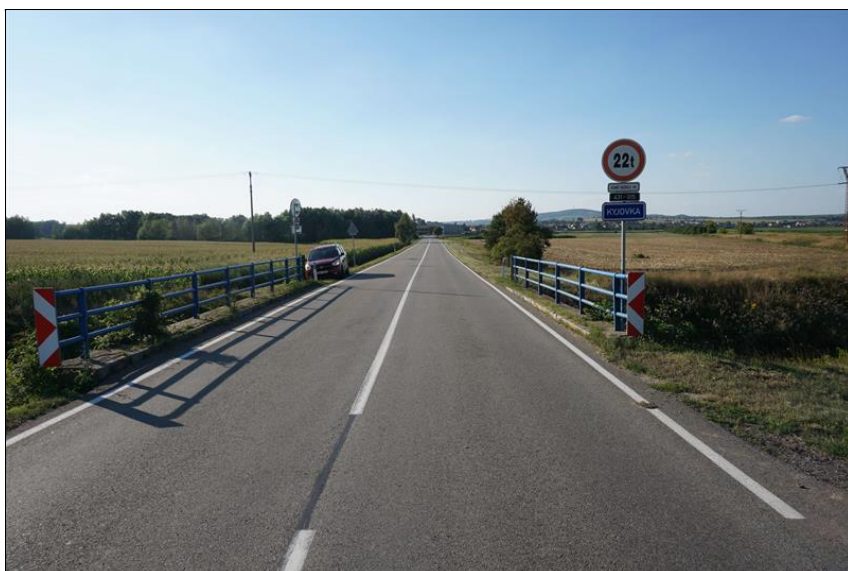
Celkový pohled na most proti směru staničení.

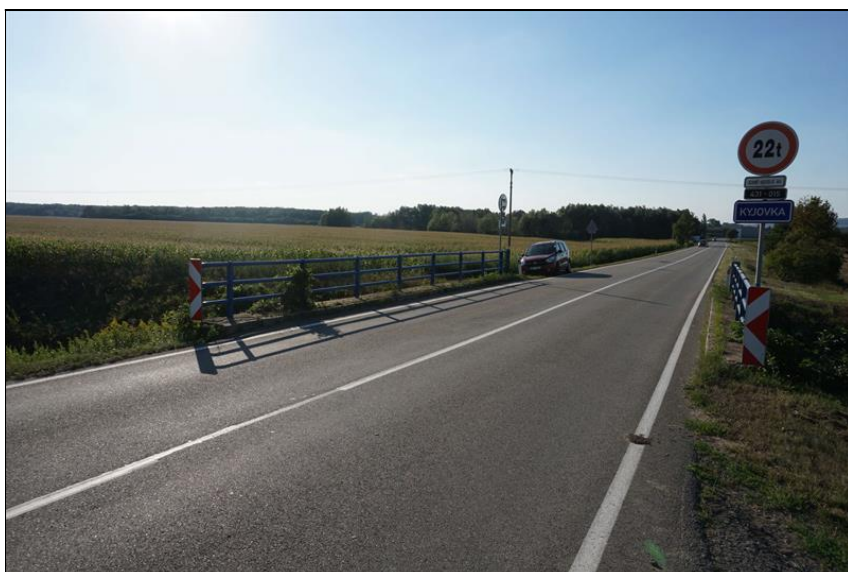
Celkový pohled na most proti směru staničení.

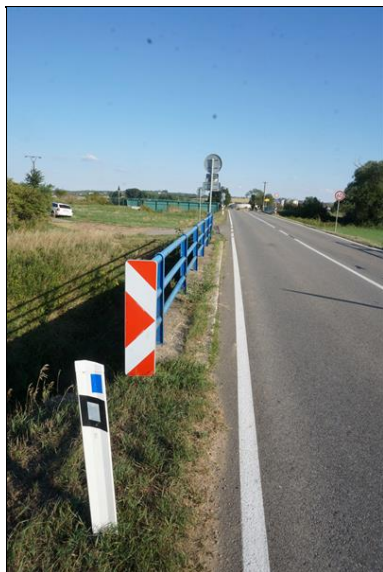
Pohled na levý okraj mostu po směru staničení.

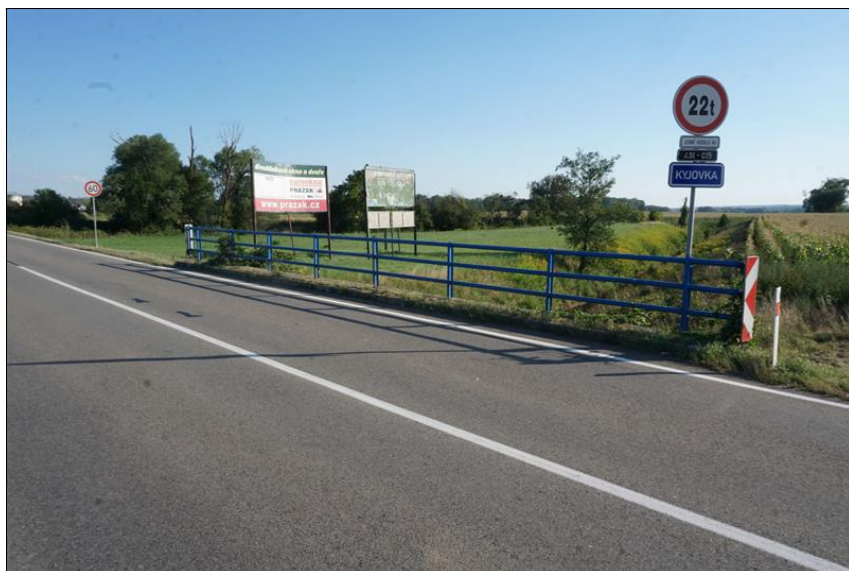
Pohled na pravý okraj mostu po směru staničení.

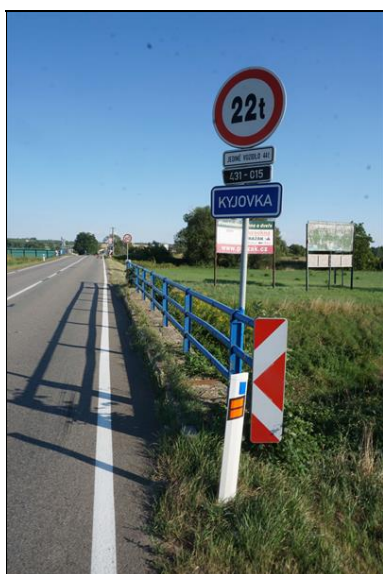
Pohled na pravý okraj mostu po směru staničení.

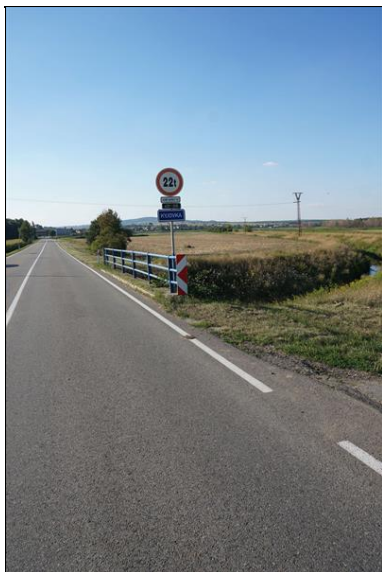
Pohled na levý okraj mostu proti směru staničení.

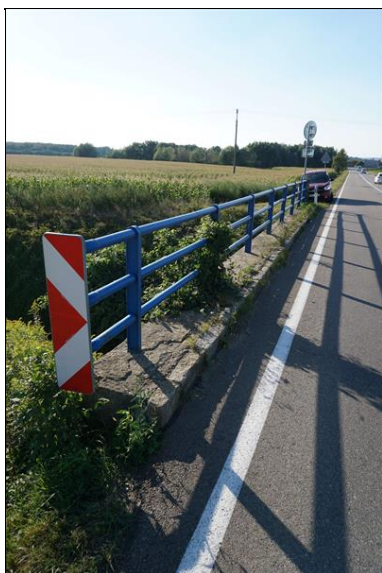
Pohled na pravý okraj mostu proti směru staničení.

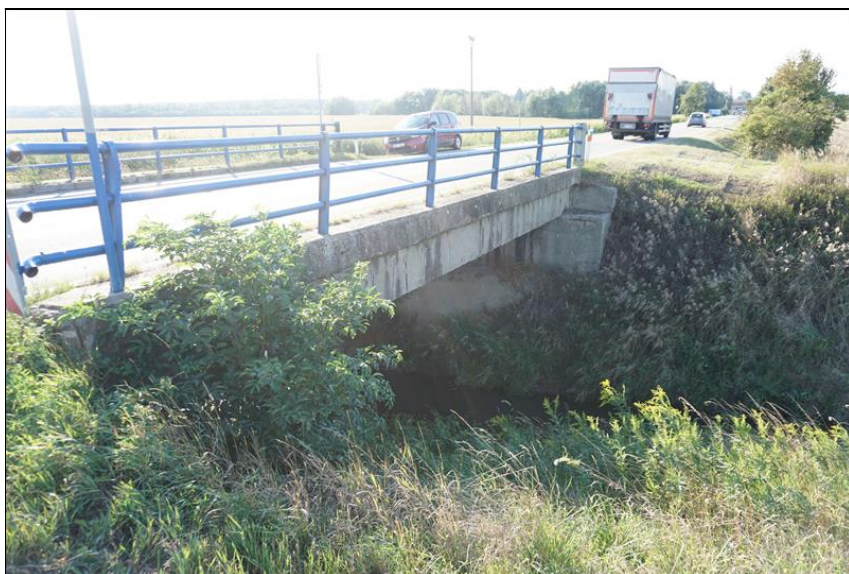
Celkový pohled na levou stranu mostu.

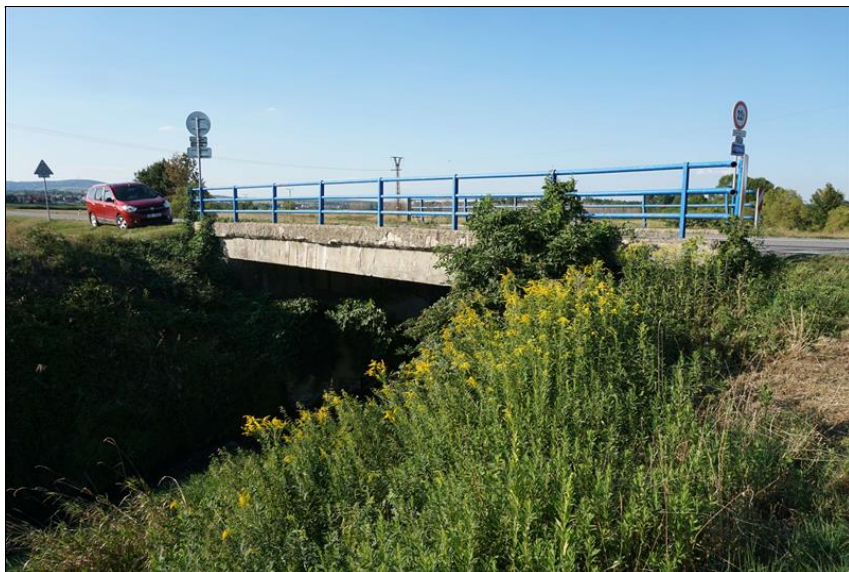
Celkový pohled na pravou stranu mostu.

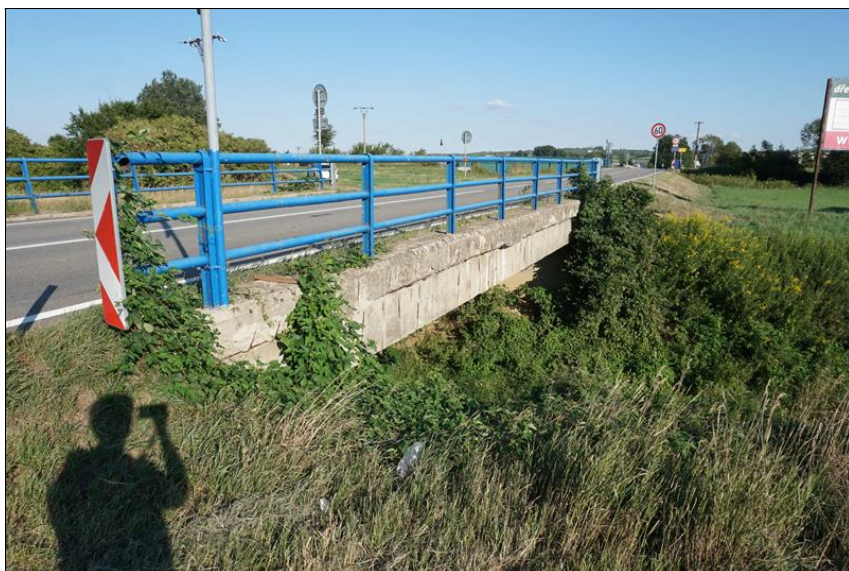
Celkový pohled na pravou stranu mostu.

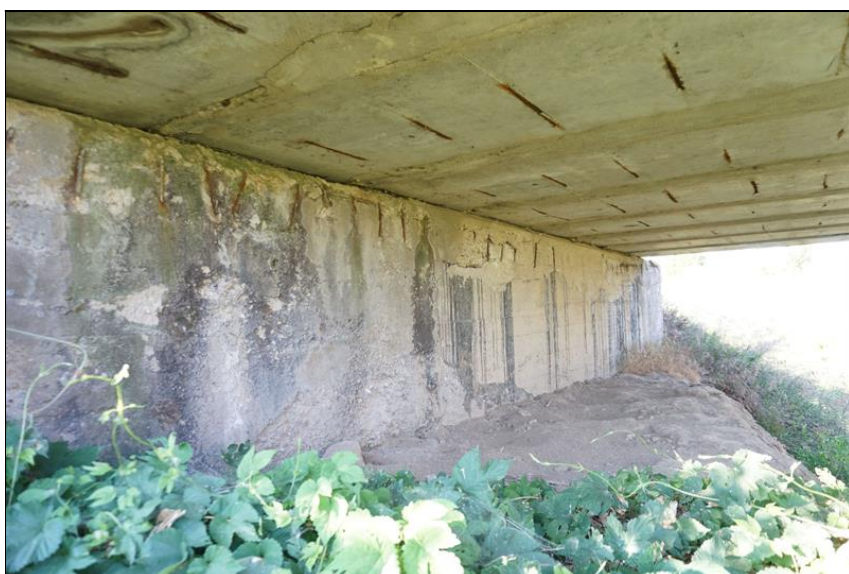
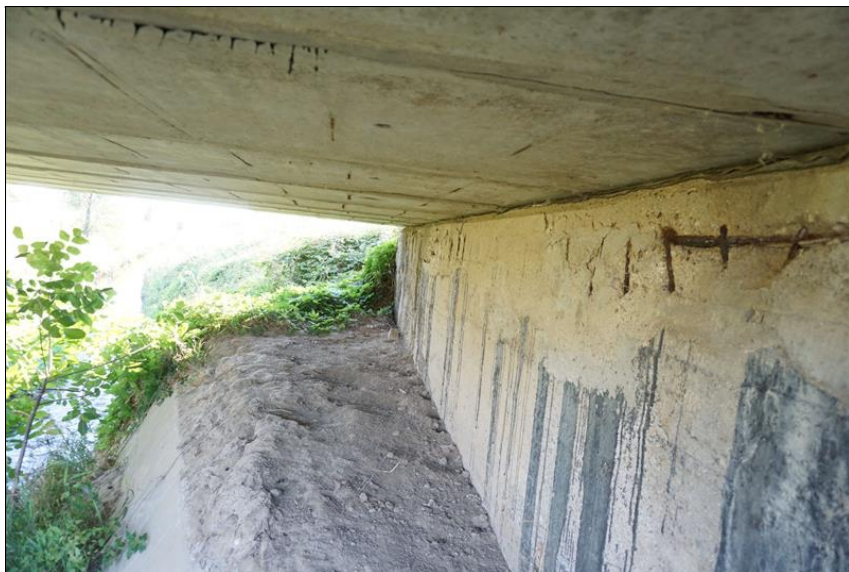
[1.2] 1.2 Mostní podpěry křídla a čelní zdi U opěry OP1 dochází k silnému zatékání, beton hloubkově degraduje, odhalená výztuže koroduje. V opěře svislá trhlina. U opěry OP2 dochází k povrchové degradaci betonu, na opěře smršťovací trhlina.

Pohled na opěru OP1 z pravé strany.

Pohled na opěru OP1 z levé strany.

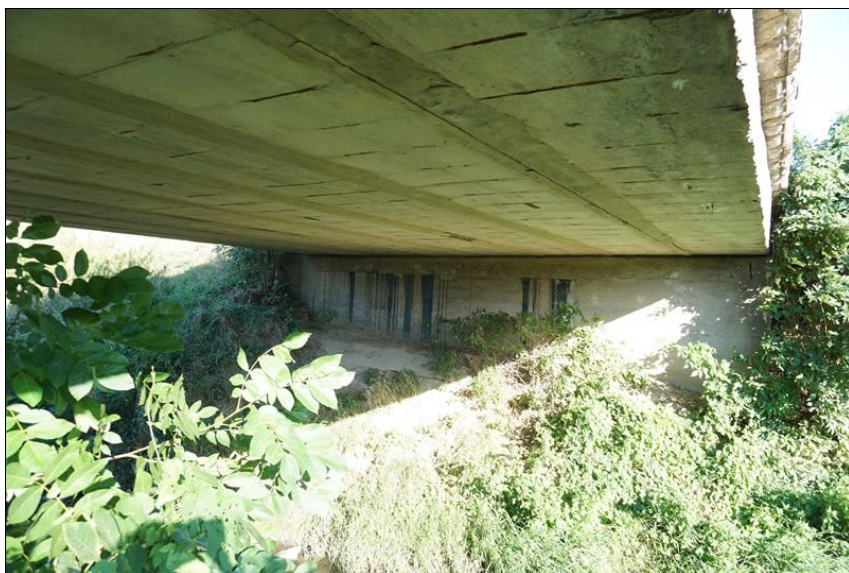
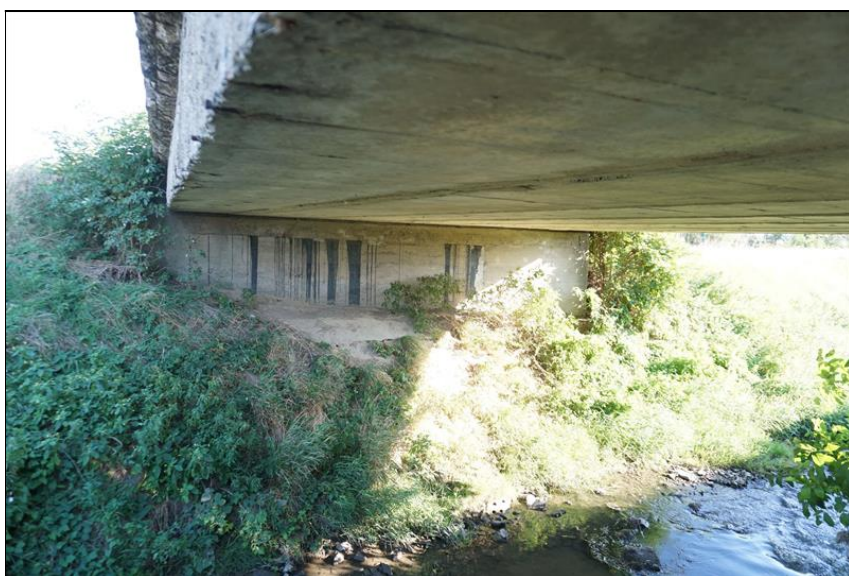
Pohled na opěru OP2 z pravé strany.

Pohled na opěru OP2 z levé strany.

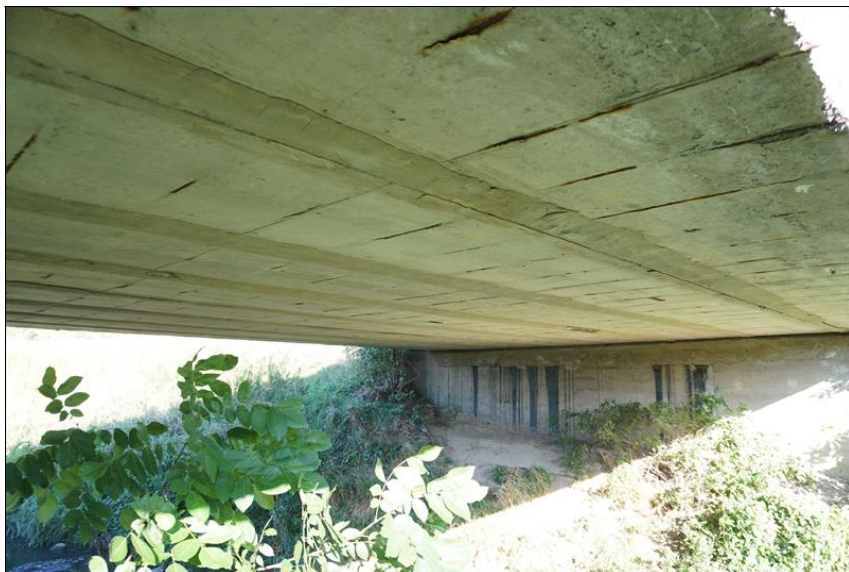
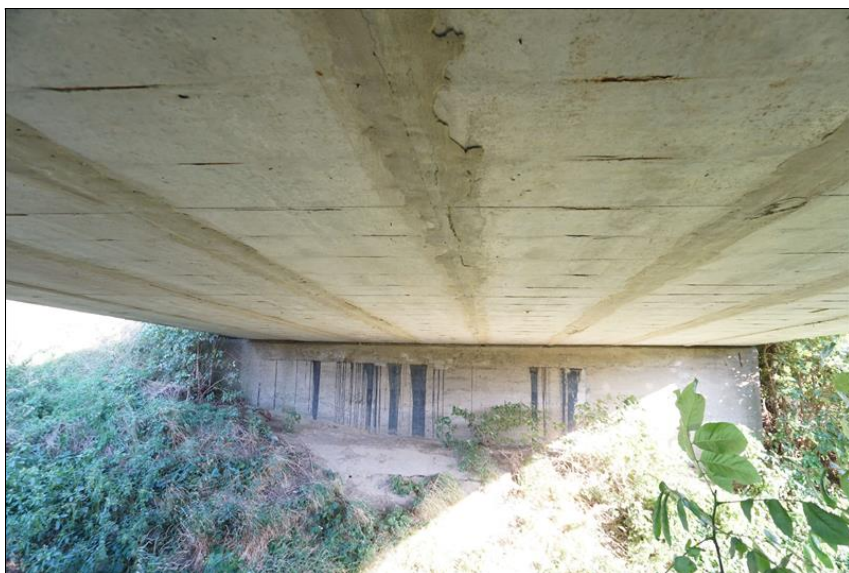
[2.1] 2.1 Nosná konstrukce Dochází k zatékání vody pod římsami a mírnému zatékání na podhled nosné konstrukce, nosníky mají odhalené korodující třmínky, na bocích nad uložením odhalené korodující kotvy předpínací výztuže. Pravý krajní nosník s výluhy a podélnou trhlinou na podhledu.

Podhled nosné konstrukce z pravé strany.

Podhled nosné konstrukce.

[2]	2.1	Nosná konstrukce	Provést diagnostiku předpínací výztuže, tak aby bylo možno rozhodnout o vhodnosti rekonstrukce, respektive o zjištění skutečného stavu výztuže.
-----	-----	------------------	---

[3]	2.1	Nosná konstrukce	Lokální opravy poruch nemají smysl. Většina poruch pochází od zatékání vody na konstrukci. Doporučujeme začít projektovat zásadní rekonstrukci mostu. Odstranit celou část konstrukce nad betonovou deskou z nosníků, provést novou izolaci, nabetonovat nové římsy s normovým záchytným zařízením a osadit nové mostní závěry. Na spodní stavbě osadit nové závěrné zdi a provést otryskání povrchu (i NK) a následně reprofilovat porušené vrstvy.
-----	-----	------------------	--

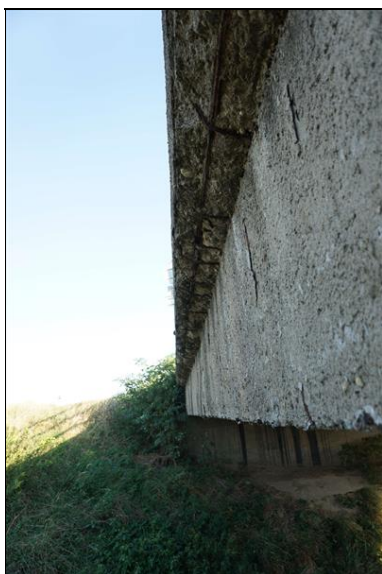
Podhled levé římsy

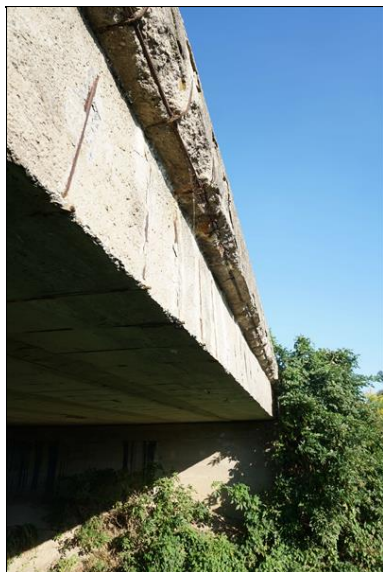
Pohled pravé římsy

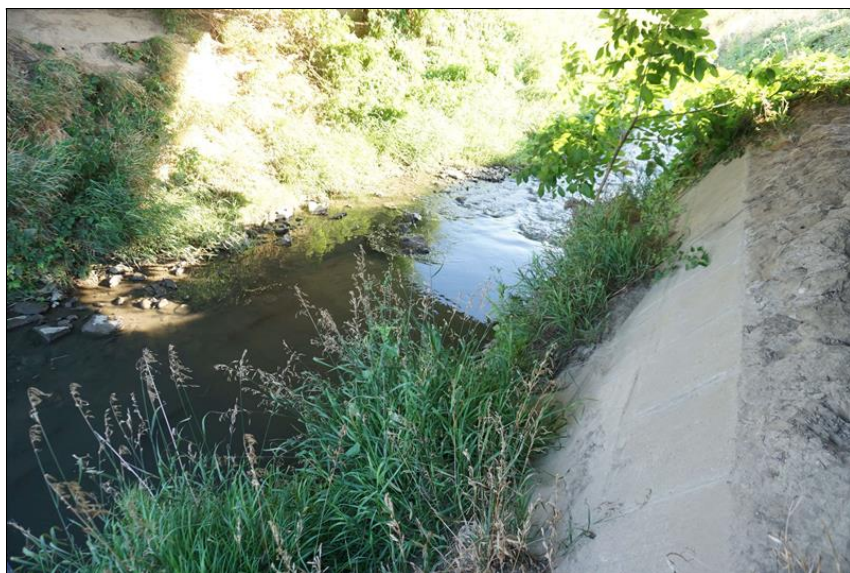
Pohled na tok pod mostem

[1]	3.1	Vozovka	Čistit krajnice mostu a koryto toku. Odstraňovat vegetaci.
-----	-----	---------	--
