# **Most 425-023**

Most přes Kyjovku za Lanžhotem

## **HLAVNÍ PROHLÍDKA**

Datum provedení prohlídky: 15.8.2022

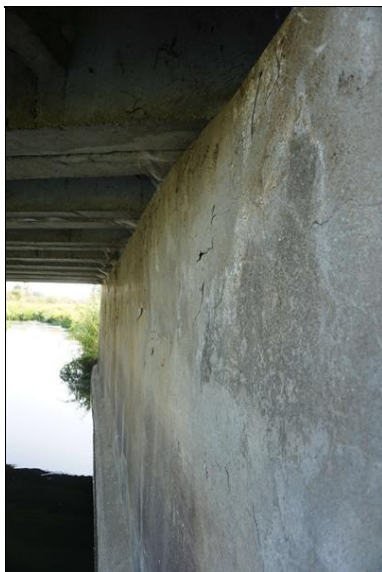
[1.2] 1.2 Mostní podpěry křídla a čelní zdi Průsaky po celé délce opěry OP3, na úložné prahy zatéká dilatační spárou, výrazněji na koncích, mapy a vápenné výluhy. U opěr v dilatační spáře uchycena tráva. U mezilehlého pilíře průsaky, výrazněji na koncích, beton zamáčený. Omítka pilíře popraskaná, trhliny zvodnělé, místy omítka oprýsknutá. V místě odpadlé omítky degradace betonu. Prahy pilíře přesahující průmět říms zanesené trávou, beton vlhký s povrchovou degradací. Odprýsknutá omítka a degradace betonu u křídel opěry OP1. U křídel opěry OP3 popraskaná omítka, zvlhlé trhliny s vápennými výluhy, místy omítka odprýsknutá.

Pohled na opěru OP3 z levé strany.

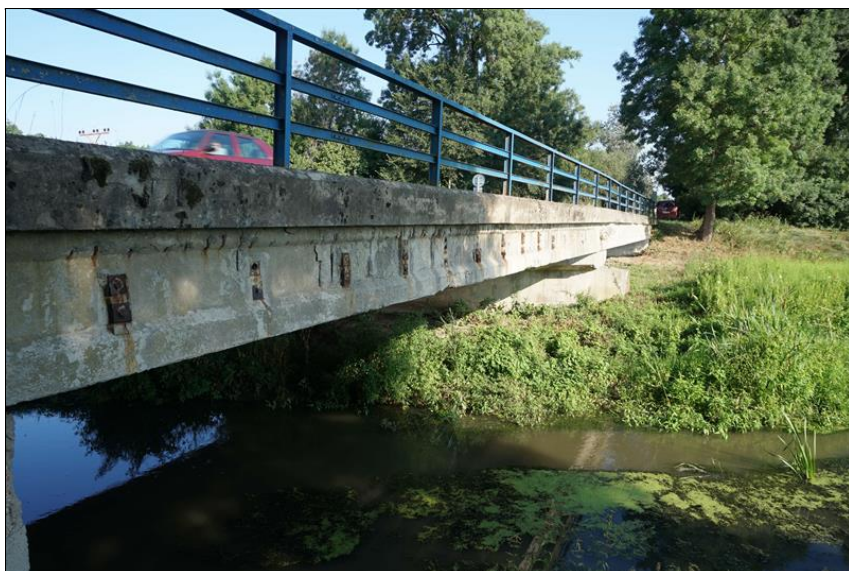
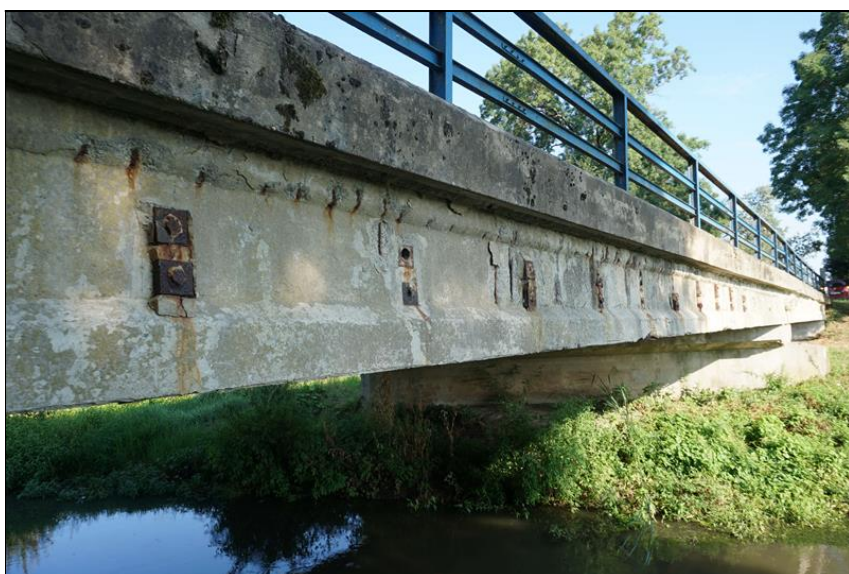
| [3.2] | 3.3 | Římsy, obrubníky, zálivky | Degradace betonu říms, odražené hrany a krycí vrstvy na pohledu. Koroze vyhřezlé výztuže. V pracovních spárách uchycená tráva. |

Podhled levé římsy

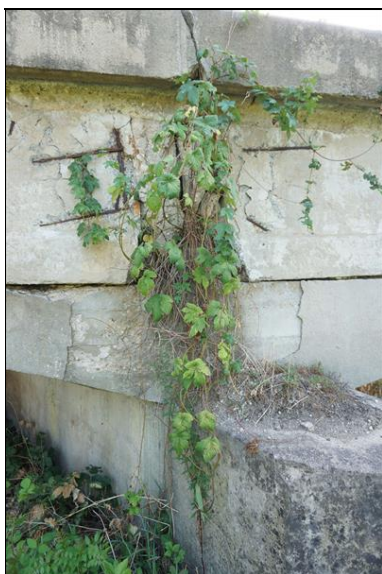
Detail úložného prahu pilíře P2, vyrůstající vegetace.

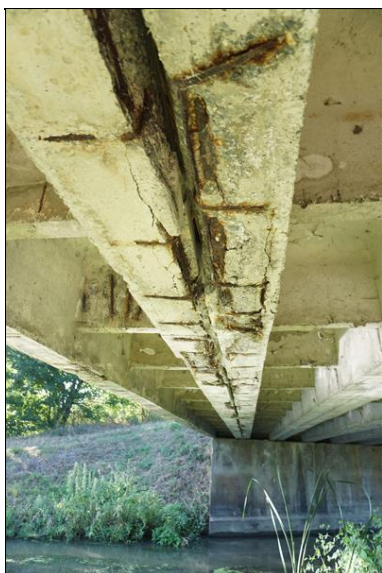
[2.1] 2.1 Nosná konstrukce Degradace a odražení betonu v oblasti uložení. Lokálně obnažené korodující kotvy, místy obnažená korodující výztuž prefabrikátových nosníků - zejména v mezeře krajních nosníků. Na podhledu odražené krycí vrstvy, plošně vyhrzlá korodující výztuž. Podhled prefabrikátů zvlhlý, jsou zde mapy a výkvěty, průsaky vody mezi nosníky po celé délce.

Detail pohledu nosné konstrukce, odpadávající vrstvy betonu až na nosnou výztuž, která koroduje.

| [2] | 2.1 | Nosná konstrukce | Otryskat lokálně obnaženou výztuž, provést pasivační nátěr a sanovat. krycí vrstvu betonu. Při rozšiřování míst s obnaženou výztuží hrozí zhoršení stavebního stavu na VI. případně VII. |

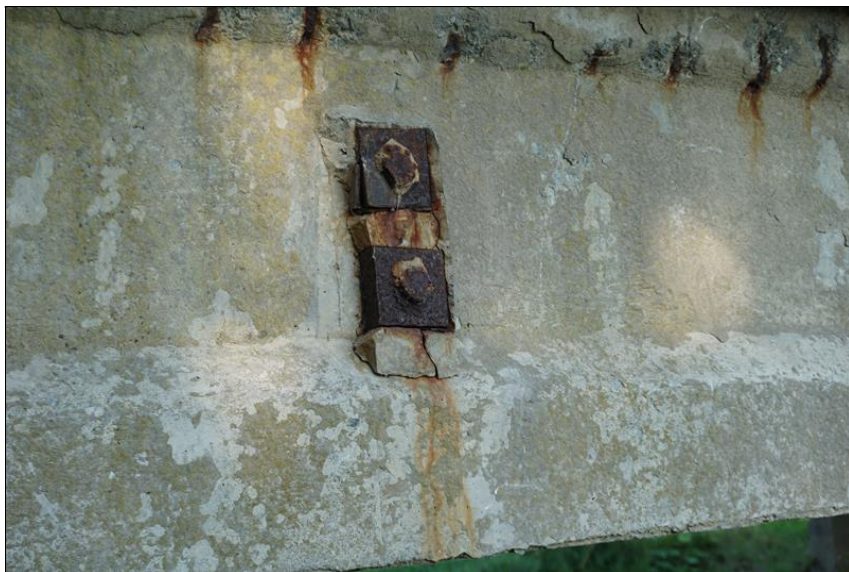
Detail levé strany nosné konstrukce, obnažené kotvy příčného předpětí.

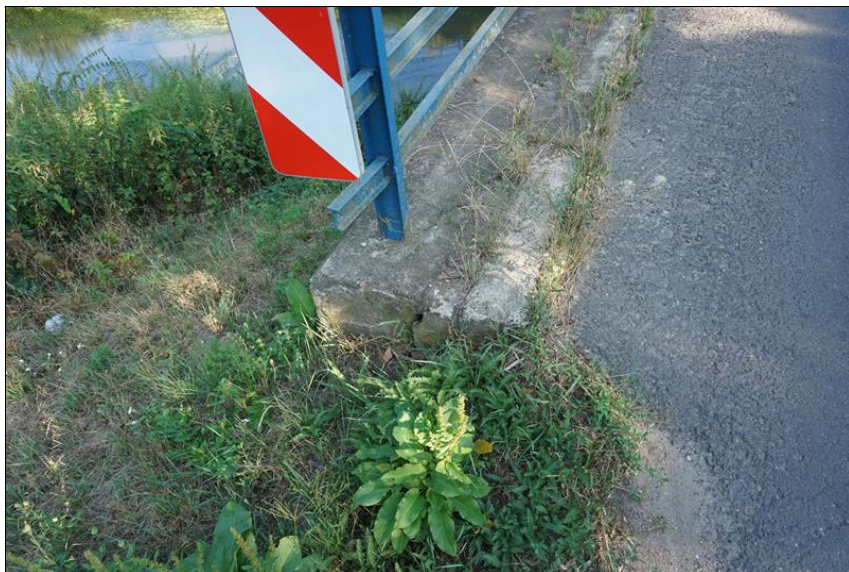
Nenávaznost říms na pravé straně u opěry OP2.

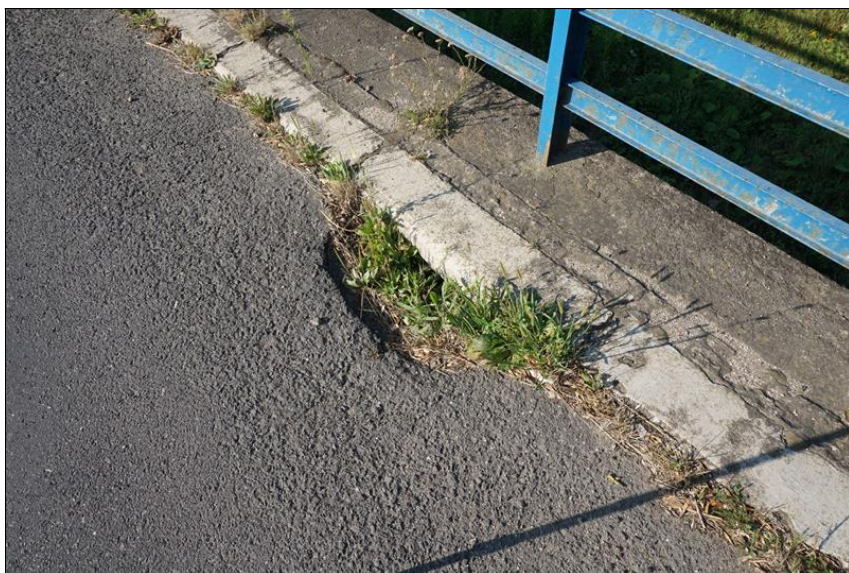
| [4.1] | 4.8 | Odvodnění | Vpusti odvodňovačů zanesené, zarostlé trávou, navíc značně "utopené" díky převýšené vozovce. |

Detail odvodňovače na pravé straně, převrstvená vozovka.

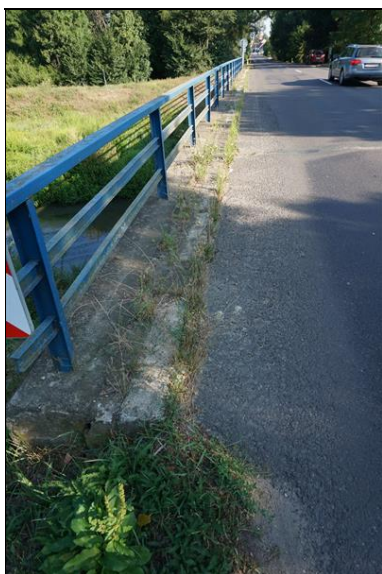
| [3.1] | 3.1 | Vozovka | Vozovka je značně převrstvená, místy převýšení až na úroveň obrub, ve vozovce podélně vyjeté koleje a příčné vyspravované trhliny. Krajnice vlevo rozpadla, v krajnicích u obrub je uchycená tráva. Přechodová oblast u opěry OP3 pokleslá, příčná trhlina ve vozovce. |

Detail pravé strany vozovky, vegetace, převrstvená vozovka.

| [1] | 3.1 | Vozovka | Čistit krajnice mostu a koryto toku. Odstraňovat vegetaci. |
