Most 383-005

Most přes Říčku za Ochozem u Brna

PRVNÍ HLAVNÍ PROHLÍDKA

Datum provedení prohlídky: 19.4.2017

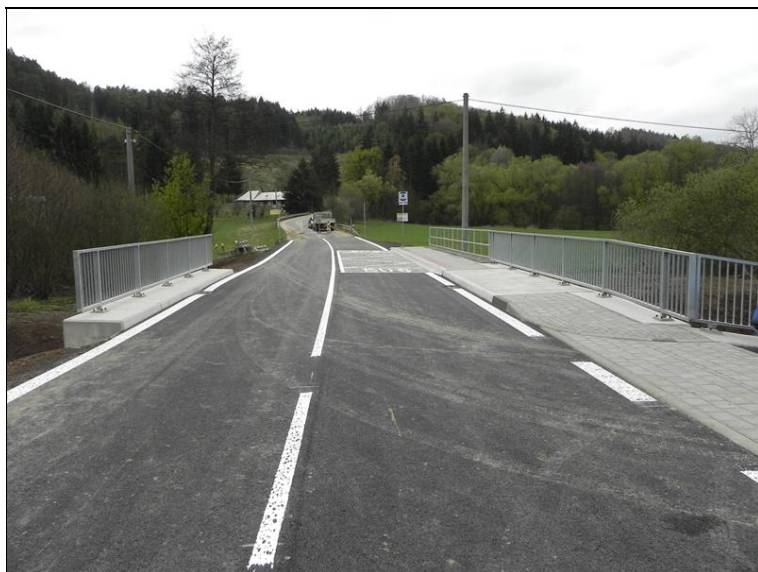
Pohled ve směru staničení

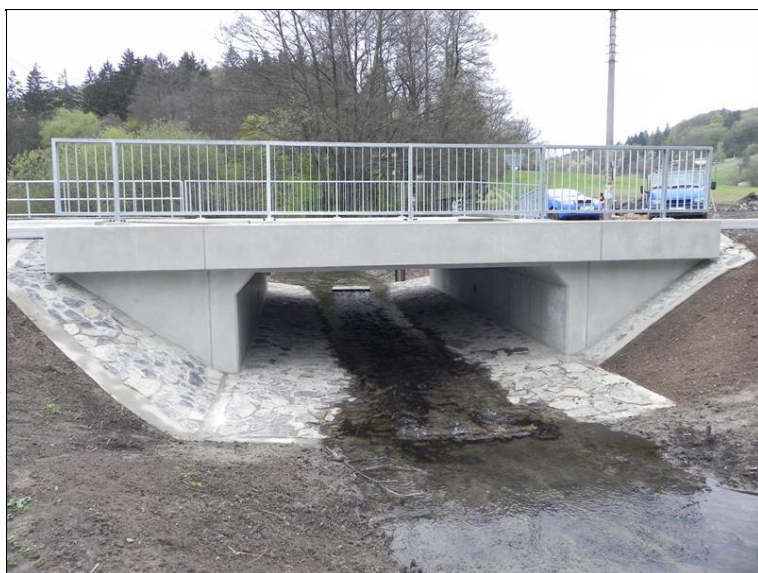
Celkový pohled levá strana - NAS.

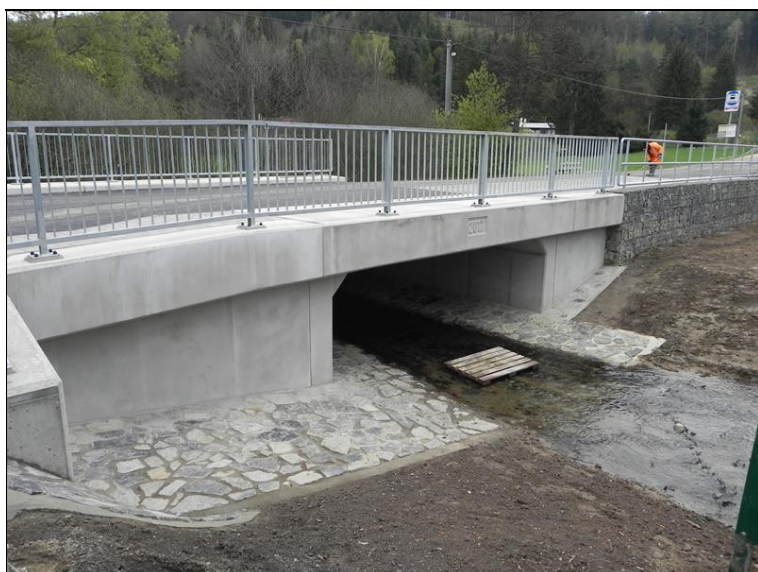
Celkový pohled pravá strana - POS.

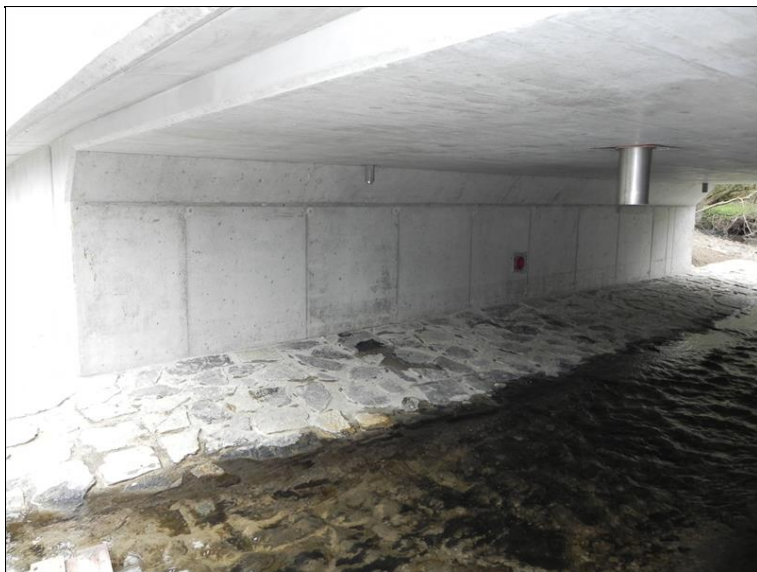
Pohled na opěru č. 1.

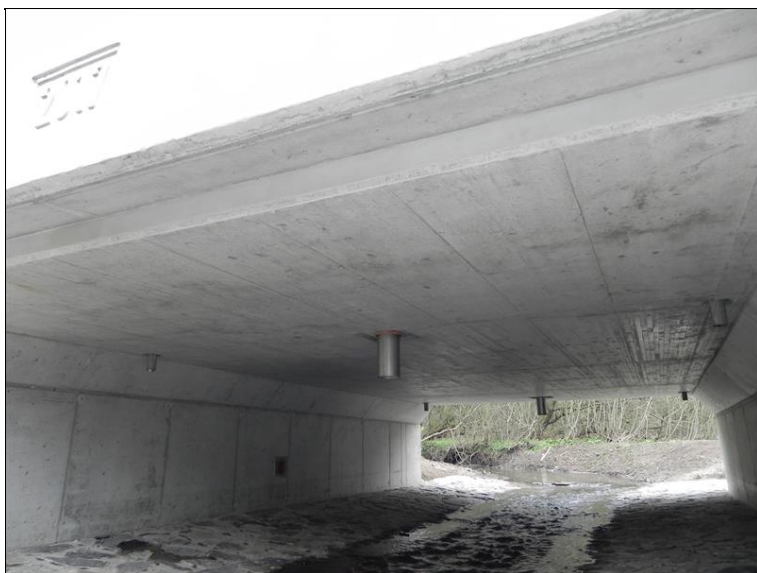
Podhled na nosnou konstrukci.

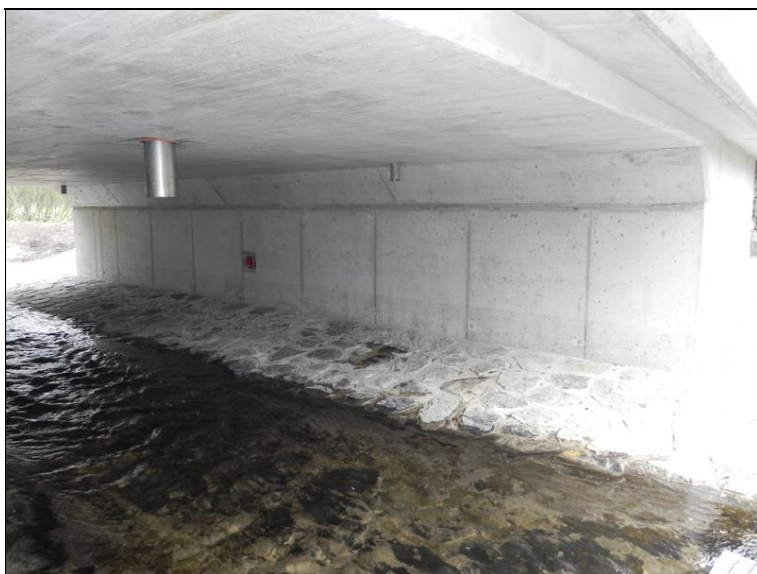
Pohled na opěru č. 2.

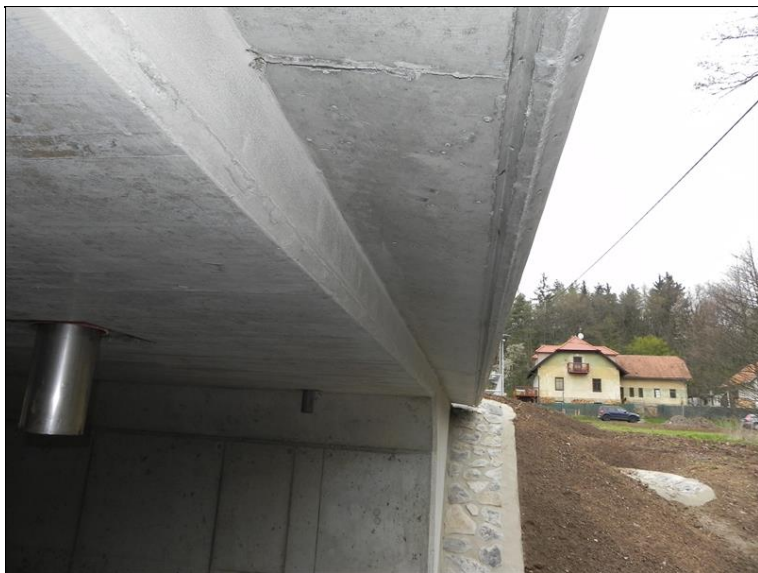
Podhled na římsu - levá strana.

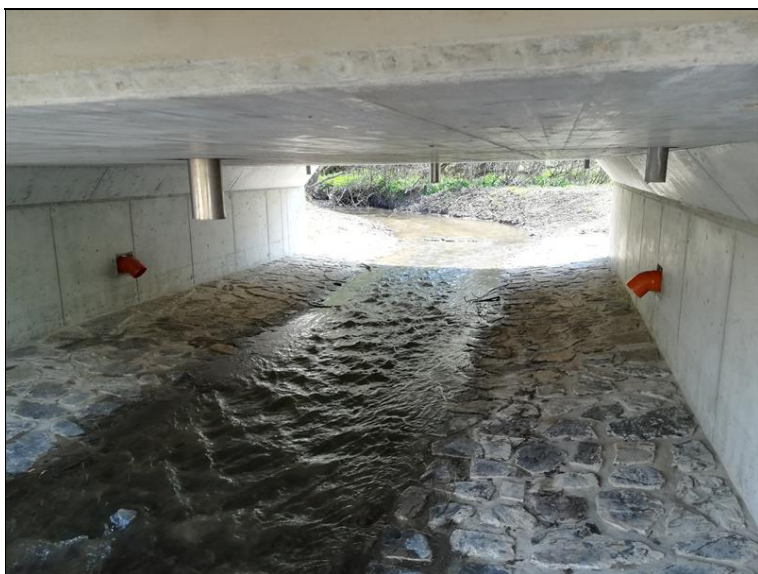
Detail - pohled na základnu dna, odvodnění zpoza rubu opěr

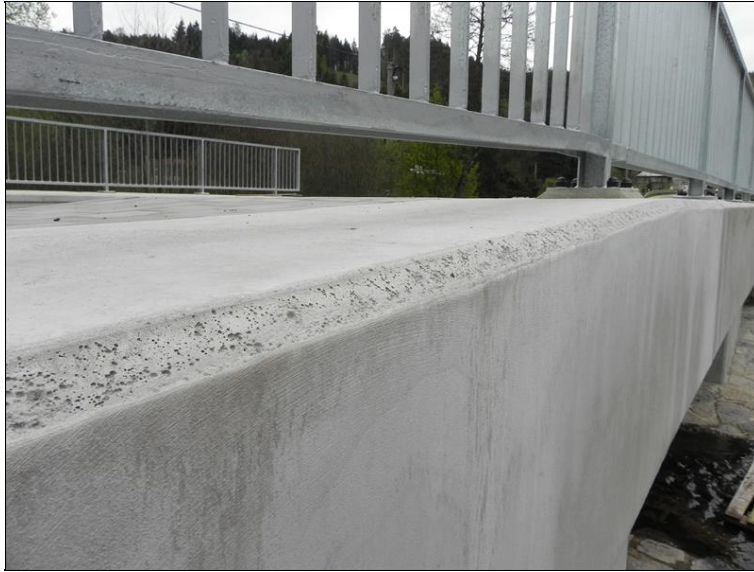
Detail

1.2.1 dřík/stěna

Povrch betonu má drobné povrchové pohledové vady - bublinky v betonu.
