# **Most 3958-3**

Most přes Příbramský potok v Příbrami

## **PRVNÍ HLAVNÍ PROHLÍDKA**

**Objekt: Most ev.č. 3958-3 (Most přes Příbramský potok v Příbrami)**

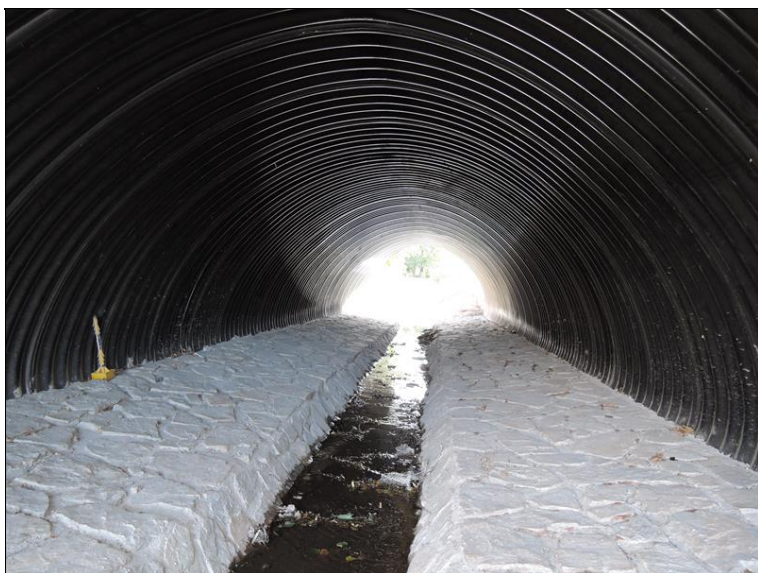
| [4.7] | 4.6 | Území pod mostem a přístup. cesty | Koryto potoka ve dně ocelové konstrukce je zpevněno kamennou dlažbou do betonu dle PD, v pořádku. Přístup pod most posvazích kolem tubosideru, v pořádku. |

Území pod mostem, zpevněné koryto potoku.

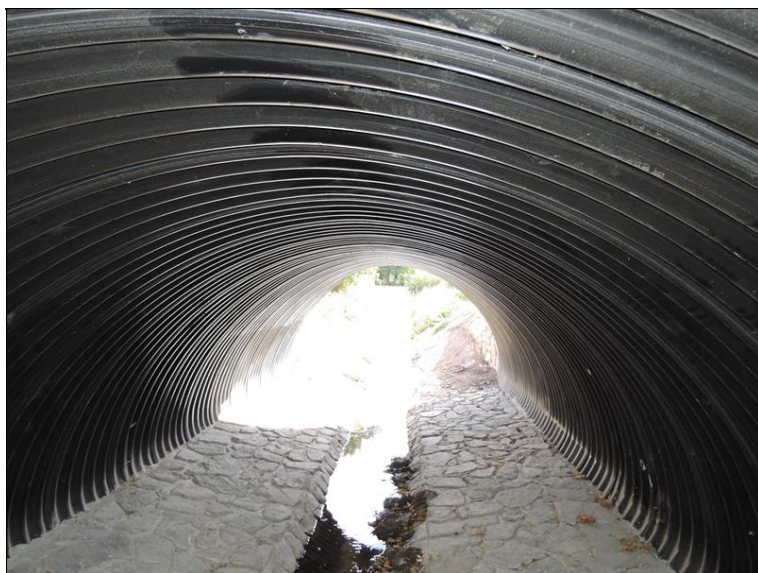
Ocelová konstrukce smontována a osazena dle projektu, rozměry též souhlasí s PD, v pořádku. Ocelová konstrukce je bez viditelných geometrických změn, jenž by svědčily o přetížení mostu, přetlaku při zásypu a nesprávném hutnění. Povrchová úprava pozinkováním s ochranným polymerovým povlakem v pořádku, bez stop porušení PKO. Ložiska a mostní závěry u tohoto typu mostu nejsou.

Podhled nosné konstrukce.

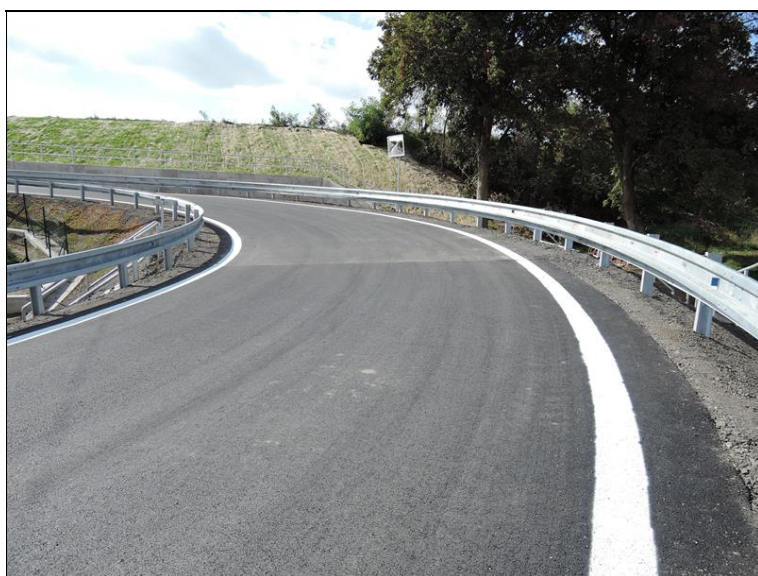
Kvalita směsi i zpracování povrchu obrusné vrstvy ZACo 11+ (ABS I) bylo v době prohlídky v pořádku, bez viditelných závad a nerovností. Navázání na vozovku předmostí plynulé, hladké bez lomů nivelety, spára zalita asfaltovou zálivkou. Šířka zpevnění odpovídá projekčním hodnotám. Nezpevněné krajnice vozovky opatřeny živičným recyklátem, ten je netříděný a nezpevněná krajnice je užší, než v PD. Železobetonové límce, zakončující tubus, jsou vybetonovány dle projektu, rozměry souhlasí.

| [4.6] | 4.3 | Dopravní značení, označení objektu | Vodorovné značení v pořádku, provedeno dle projektu. |

Vozovka, vodorovné značení.

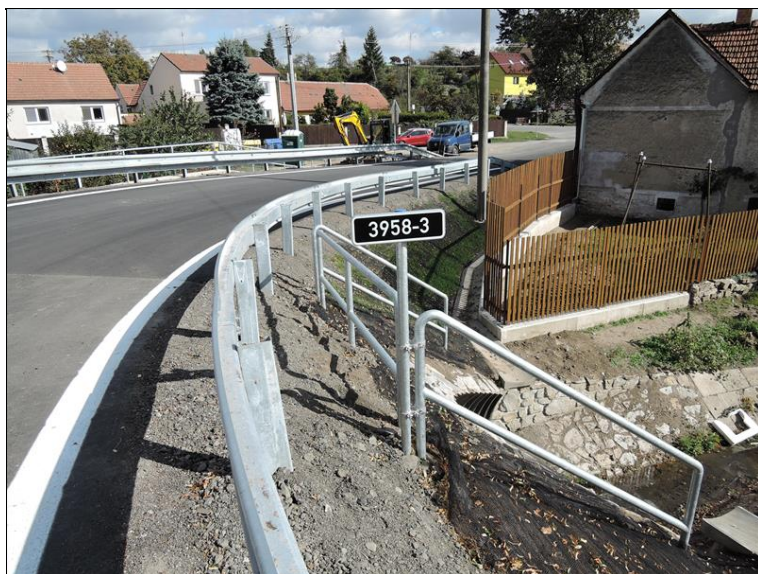
| [4.5] | 4.3 | Dopravní značení, označení objektu / v předmostí | Výška tabulek i osazení v pořádku. |

Pravostranné svodidlo, zábradlí a označení mostu.

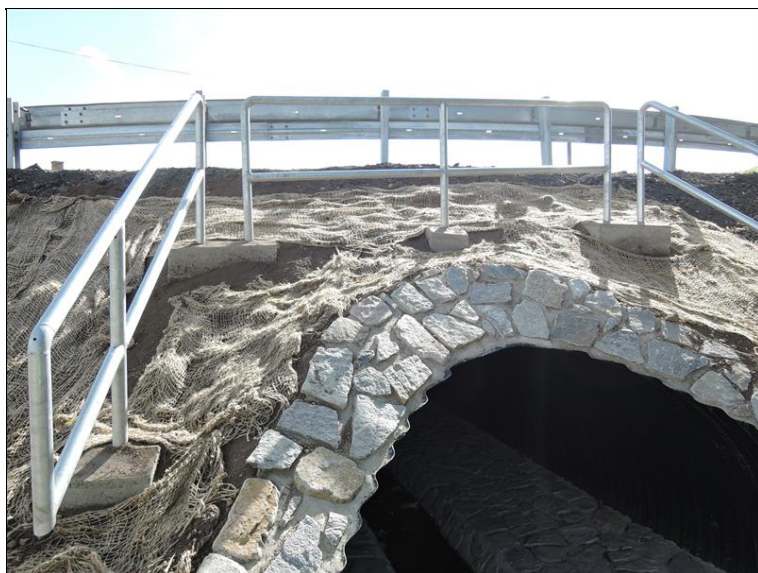
| [4.4] | 4.2 | Zábradlí / Nad seříznutím čel | Zábradlí nad ukončením tubosideru osazeno v pořádku, výška zábradlí 1,10 -1,15 m. Na vtoku betonové patky zábradlí přesahují cca 100 mm nad terén. |

Ztužující límec na vtoku, silniční zábradlí, patky zábradlí vyčnívají nad upravený terén.

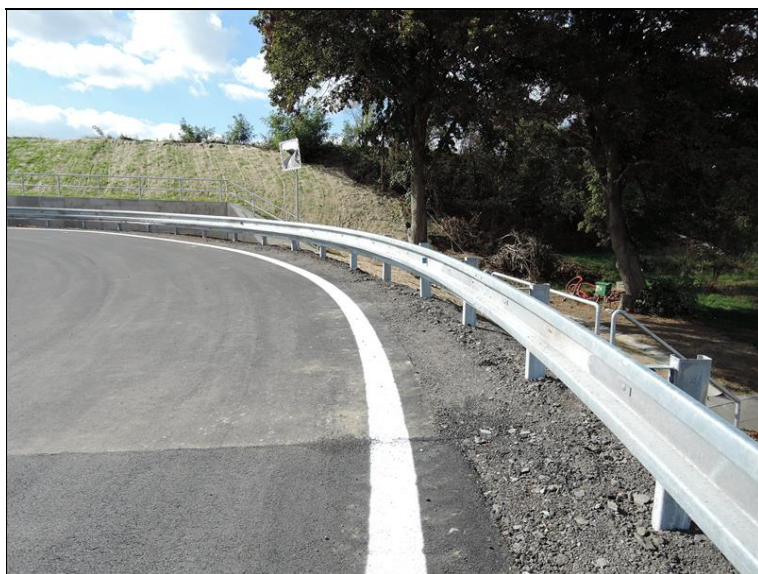
| [4.3] | 4.1 | Svodidla/Zábradelní svodidla / Vnitřní strana oblouku | Silniční svodidlo JSAM-4/N2 v pořádku, výška svodnice od vozovky 0,75m. Délka svodidla odpovídá PD. U svodidla osazeny sloupky po 2 m kvůli zúžené nezpevněné krajnici. |

Levostranné silniční svodidlo, nezpevněná krajnice.

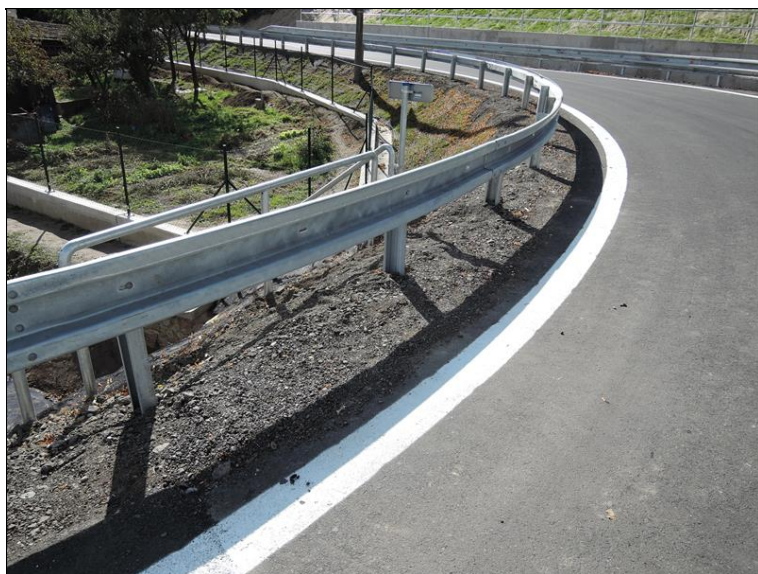
| [4.2] | 4.1 | Svodidla/Zábradelní svodidla / Vnější strana oblouku | Silniční svodidlo JSAM-2/H2 v pořádku, výška svodnice od vozovky 0,86-0,88 m. Délka svodidla i osazení odpovídá PD. |

Pravostranné silniční svodidlo, nezpevněná krajnice.
