# **Most 602-000A**

Jihlavská přes tramvaj

## **HLAVNÍ PROHLÍDKA**

Datum provedení prohlídky: 26.6.2020

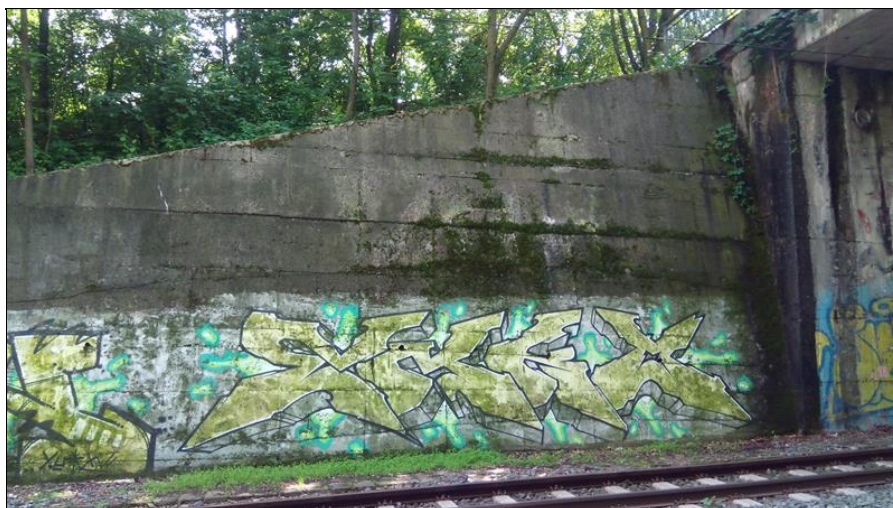
3\_1.část křídla OP1 vpravo.jpg

Graffiti. Výskyt mechů svědčící o zatékání.

[1]	1.2	Mostní podpěry křídla a čelní zdi / Křídla	Očistit od vegetace
[2]	3.2	Chodníky / Levý chodník	Vyčistit od vegetace. Vyčistit vpust'
[3]	3.2	Chodníky / Pravý chodník	Odstranění náletové vegetace ze zpevněné plochy na pravé straně mostu

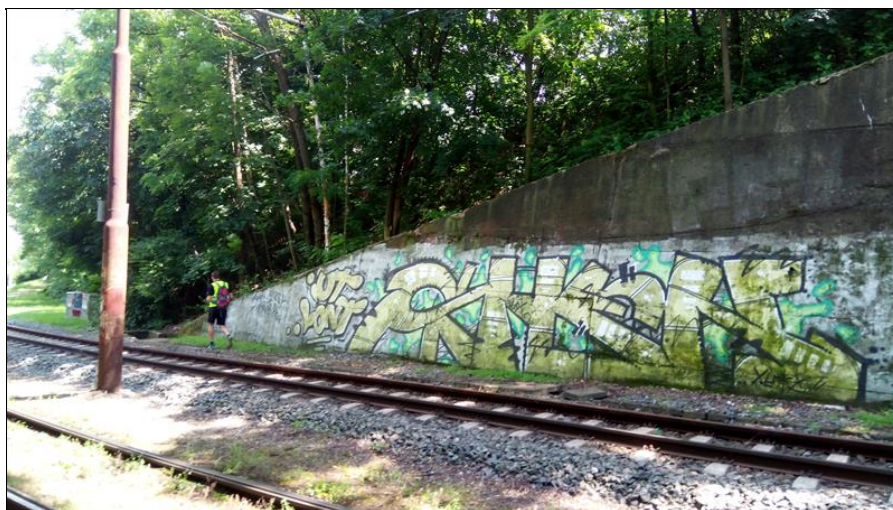
3\_2.část křídla OP1 vpravo.jpg

Graffiti. Výskyt mechů svědčící o zatékání.

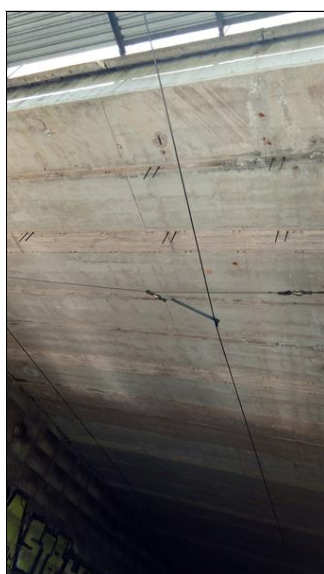
Část pohledu vlevo.jpg

Průsaky ve spárách krajních nosníků pod římsami, čelní plochy krajních nosníků zamáčené. Lokálně odkryté korodující třmínky na svislé ploše. Na levé straně u OP1, v odvodňovacích kanálcích, vznik inkrustací. Dutiny nosníků nejsou vybaveny odvodňovacími trubičkami. Inkrustace podél otvorů svědčí o vodě v dutinách předpjatých nosníků. Na krajním nosníku vlevo patrna korozie betonářské výztuže u OP1, u OP2 viditelná korodující kotva předpínacího kabelu.

[4]	2.1	Nosná konstrukce	Provést novou izolaci NK. Sanovat podhled NK. Obnovit odvodnění dutin předpjatých nosníků
-----	-----	------------------	---

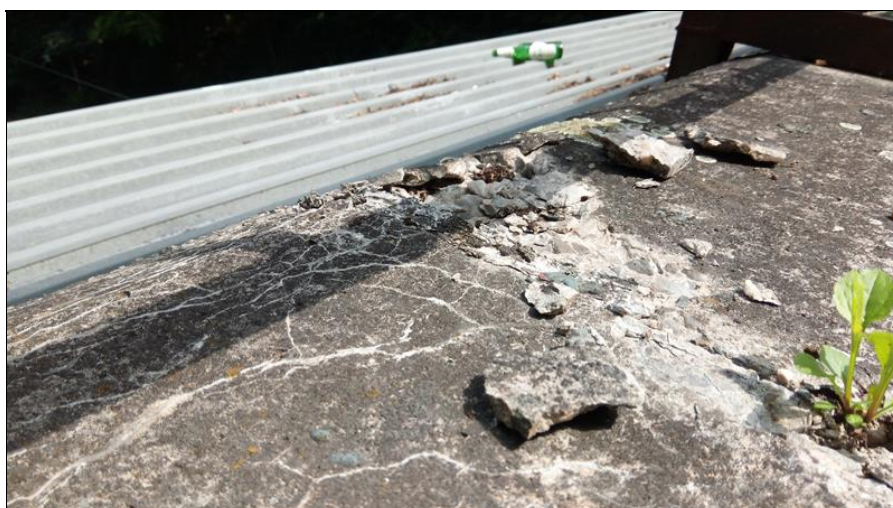
Degradace a všesměrné trhliny v omítce pravé římsy.jpg

Degradace povrchu říms, na levé straně na horní ploše odkrytá korodující výztuž do hloubky cca 10 mm. Degradace povrchu. Svislá trhlina ve styku s následujícím prefabrikátem. Spáry mezi prefabrikáty nejsou opatřeny trvale pružným tmelem. Spára mezi římsou a skluzem na pravé straně hojně zanesena vegetací. Uvolněné části říms v drobných kouscích odpadávají na kolejiště pod mostem.

[5]	2.3	Mostní závěry	Vyměnit mostní závěry
[6]	3.3	Římsy, obrubníky, zálivky	očištění říms od částí, které jsou uvolněné a mohou odpadávat do kolejiště. Toto čištění je nutné provést v době bez výluky tramvají např. v nočních hodinách.
[7]	3.5	Izolační systém NK	opravit izolaci mostu
[8]	4.8	Odvodnění	opravit systém odvodnění mostu
[9]	4.3	Dopravní značení, označení objektu	Doplnit chybějící tabulky s ev.č. mostu
[10]	4.6	Území pod mostem a přístup. cesty	Informovat správce trati o nutnosti doplnění mříží horských vpustí a opravy zákrytových desek.
[11]	4.7	Cizí zařízení	Provéřit u správce funkčnost vedení VO a zajistit jeho opravu nebo odstranění

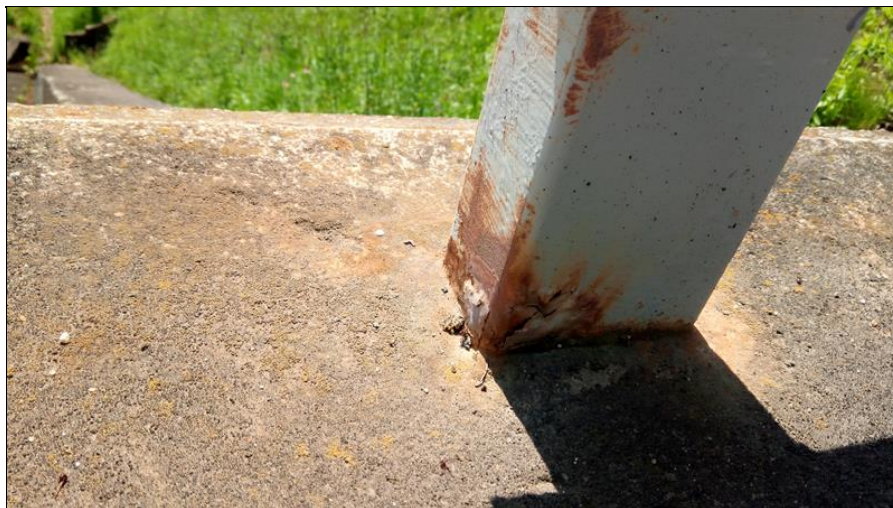
Koroze sloupku zábradlí vlevo.jpg

Lokální koroze zábradlí na levé straně. Na pravé straně bez závad. Zábradlí nemá normové mezery. Uchycení vegetace

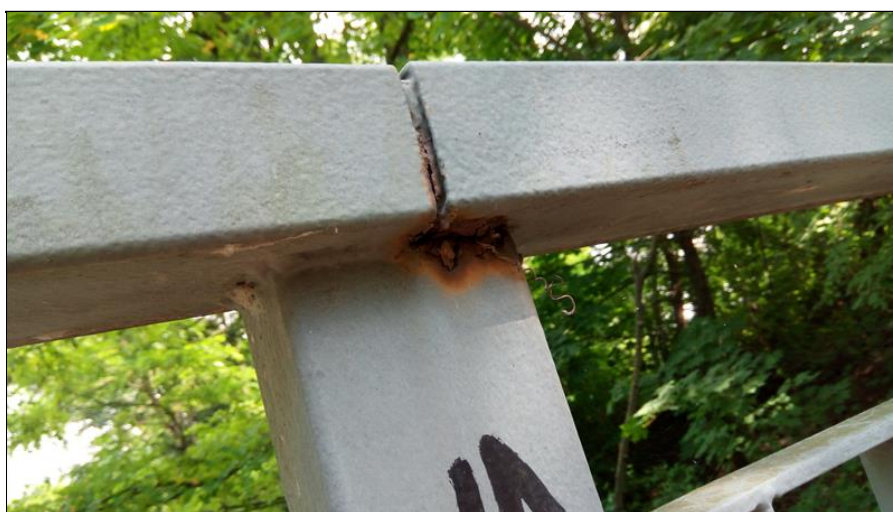
koroze zábradlí vpravo.jpg

Lokální koroze zábradlí na levé straně. Na pravé straně bez závad. Zábradlí nemá normové mezery. Uchycení vegetace

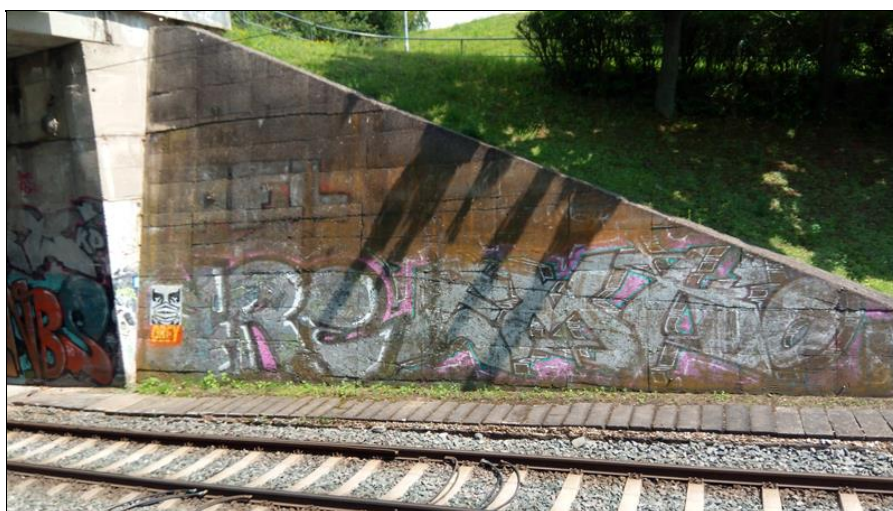
Křídlo OP1 vlevo.jpg

Graffiti. Výskyt mechu svědčící o zatékání.

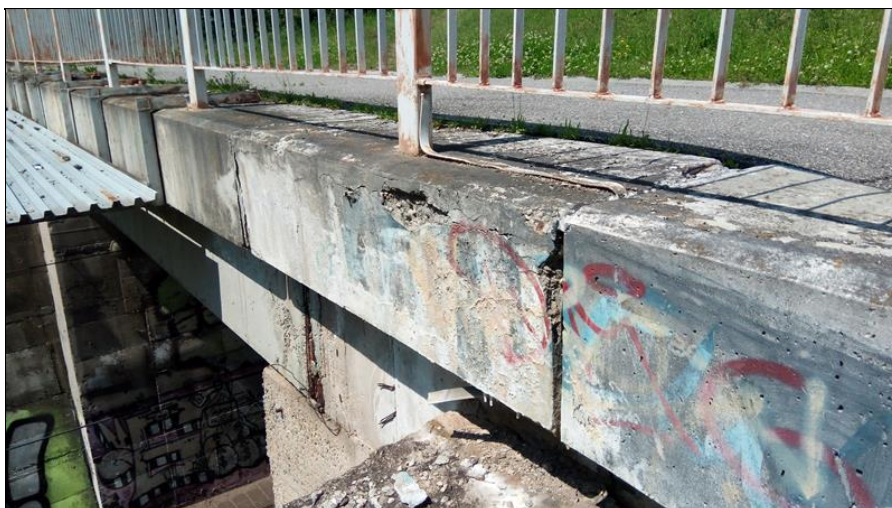
Levá římsa.jpg

Degradace povrchu říms, na levé straně na horní ploše odkrytá korodující výztuž do hloubky cca 10 mm. Degradace povrchu. Svislá trhлина ve styku s následujícím prefabrikátem. Spáry mezi prefabrikáty nejsou opatřeny trvale pružným tmelem. Spára mezi římsou a skluzem na pravé straně hojně zanesena vegetací. Uvolněné části říms v drobných kouscích odpadávají na kolejiště pod mostem.

Lokální koroze zábradlí na levé straně. Na pravé straně bez závad. Zábradlí nemá normové mezery. Uchycení vegetace

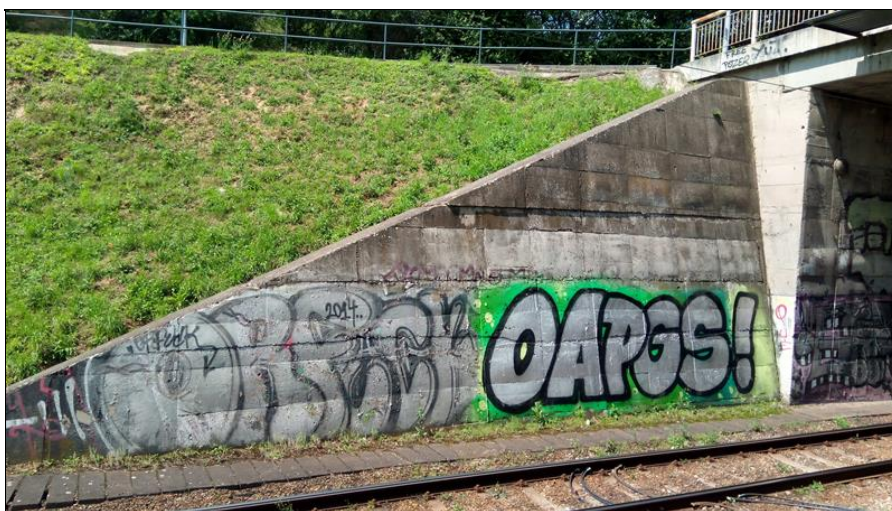
Levé křídlo OP2.jpg

Graffiti. Výskyt mechů svědčící o zatékání.

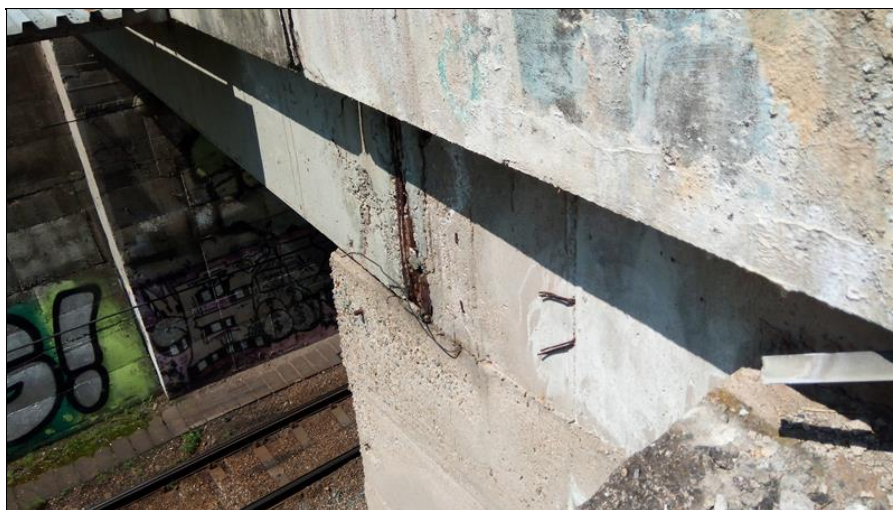
Obnažená výztuž krajního nosníku vlevo.jpg

Degradace povrchu říms, na levé straně na horní ploše odkrytá korodující výztuž do hloubky cca 10 mm. Degradace povrchu. Svislá trhлина ve styku s následujícím prefabrikátem. Spáry mezi prefabrikáty nejsou opatřeny trvale pružným tmelem. Spára mezi římsou a skluzem na pravé straně hojně zanesena vegetací. Uvolněné části říms v drobných kouscích odpadávají na kolejiště pod mostem.

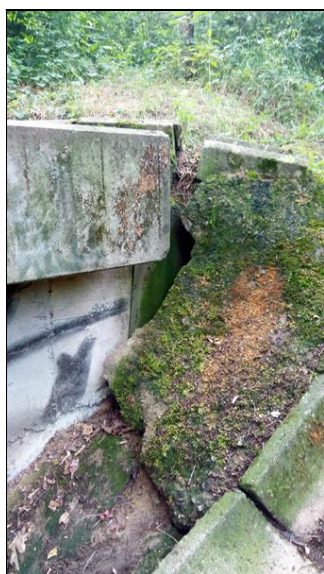
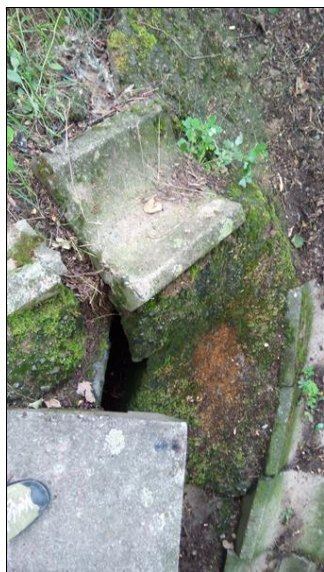
Odpadnutý beton u křídla OP2 vpravo.jpg

Odpadnutý skluz u křídla OP2 vpravo\_2.jpg

Ve spárách mezi betonovými žlaby skluzů vyrůstá tráva. Na pravé straně, podél zpevněné plochy za římsou u opěry 2 jsou žlabové dílce rozvolněné. Skluz za římsou pravého křídla opěry 2 je porušený a zanesený. U horských vpustí, do kterých ústí žlaby pod mostem chybí mříže. Zakrytí žlabů podél paty opěr je lokálně prolomené nebo chybí. Hrozí pád chodce do nekrytého otvoru. Přístup pod most je ovšem jen pro oprávněné osoby. Pod mostem je kolejiště tramvají.

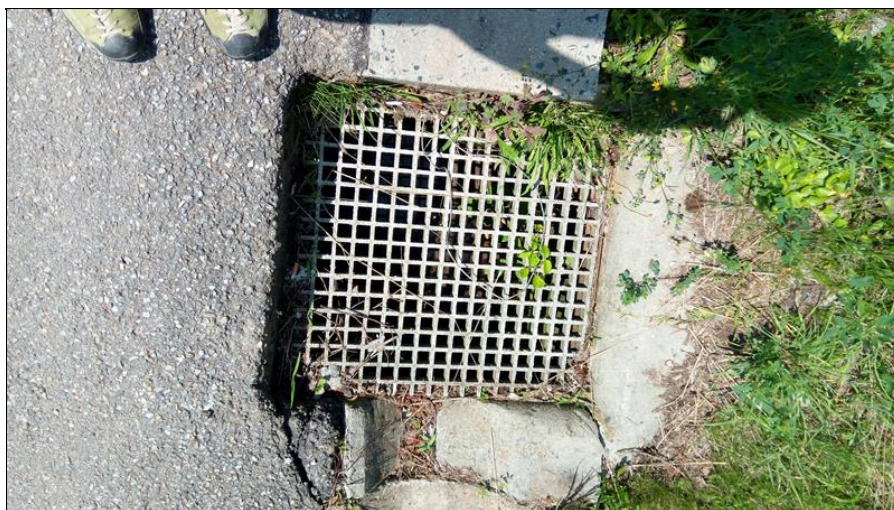
Odvodnění chodníku vlevo.jpg

Uchycení vegetace mezi chodníkem a římsou. Trhliny. Zanešená vpusť.

Ve spárách mezi betonovými žlaby skluzů vyrůstá tráva. Na pravé straně, podél zpevněné plochy za římsou u opěry 2 jsou žlabové dílce rozvolněné. Skluz za římsou pravého křídla opěry 2 je porušený a zanešený. U horských vpustí, do kterých ústí žlaby pod mostem chybí mříže. Zakrytí žlabů podél

paty opěr je lokálně prolomené nebo chybí. Hrozí pád chodce do nekrytého otvoru. Přístup pod most je ovšem jen pro oprávněné osoby. Pod mostem je kolejiště tramvají.

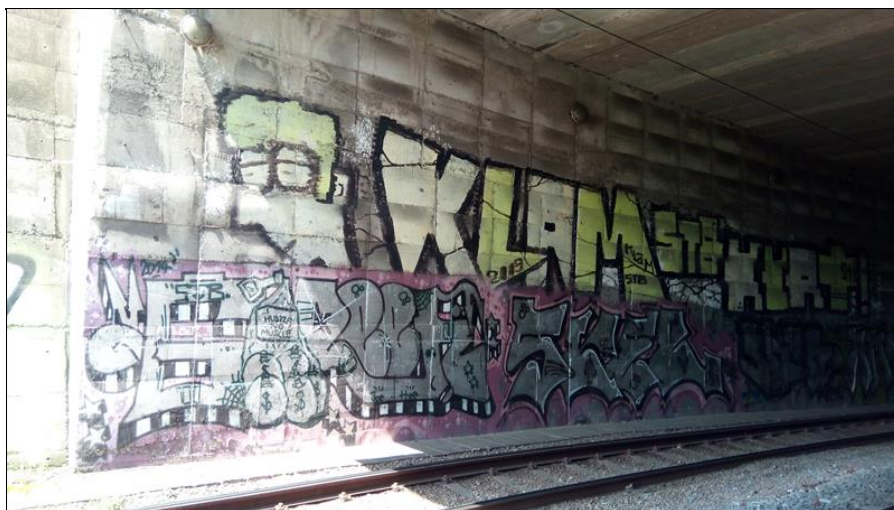
OP2 levá část.jpg

Povrch opěr je hrubý, prokreslené bednění, špatně zpracovaný beton, kaverny. Povrch pomalovaný graffiti. Patrné průsaky, vápenné výluhy a růst mikroorganismů. Výrazné je zamáčení opěry 1 na straně ulice Vídeňské. Přibližně pod krajními pěti nosníky je opěra mokrá. Vzhled mechů a mikroorganismů svědčí o dlouhodobém zamáčení.

[12]	1.2	Mostní podpěry křídla a čelní zdi / Opěry	Přetěsnit izolaci úložných prahů
[13]	3.2	Chodníky / Pravý chodník	Oprava povrchu
[14]	3.3	Římsy, obrubníky, zálivky	Připravit opravu příslušenství mostu na jeho obou okrajích se zaměřením na izolaci mostu a římsy
[15]	4.2	Zábradlí	Do rekonstrukce mostu obnovit PKO. Při rekonstrukci osadit zábradlí, která splňují dané normy
[16]	4.4	Zábrany protidotykové, kouřové, protinárazové, ledolamy a pod.	Odstranit závadu v rámci opravy mostního svršku.

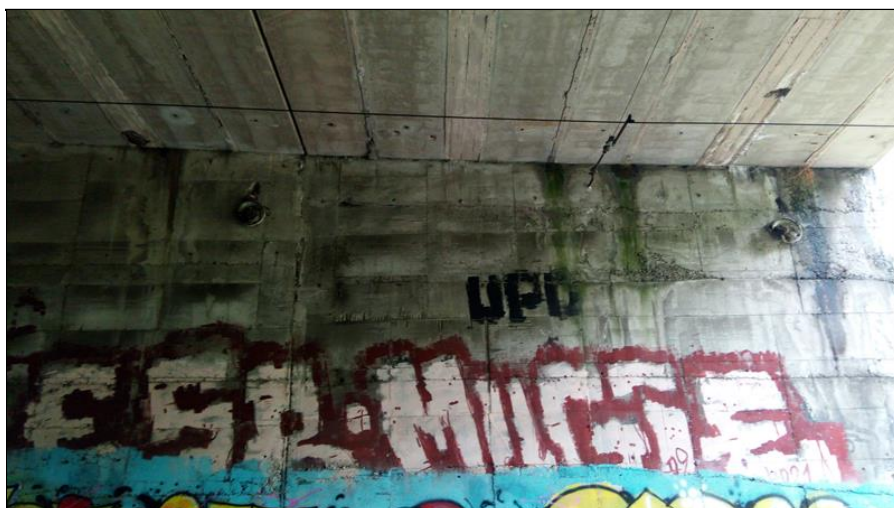
OP2 pravá část - stopy po zatékání u krajního pole.jpg

Povrch opěr je hrubý, prokreslené bednění, špatně zpracovaný beton, kaverny. Povrch pomalovaný graffiti. Patrné průsaky, vápenné výluhy a růst mikroorganismů. Výrazné je zamáčení opěry 1 na straně ulice Vídeňské. Přibližně pod krajními pěti nosníky je opěra mokrá. Vzhled mechů a mikroorganismů svědčí o dlouhodobém zamáčení.

Průsaky ve spárách krajních nosníků pod římsami, čelní plochy krajních nosníků zamáčené. Lokálně odkryté korodující třmínky na svislé ploše. Na levé straně u OP1, v odvodňovacích kanálcích, vznik inkrustací. Dutiny nosníků nejsou vybaveny odvodňovacími trubičkami. Inkrustace podél otvorů svědčí o vodě v dutinách předpjatých nosníků. Na krajním nosníku vlevo patrna koroze betonářské výztuže u OP1, u OP2 viditelná korodující kotva předpínacího kabelu.

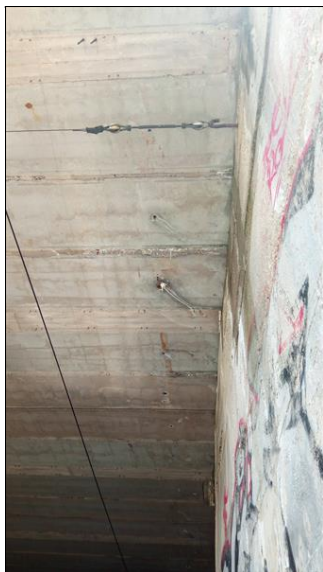
Podhled u OP1 vlevo.jpg

Průsaky ve spárách krajních nosníků pod římsami, čelní plochy krajních nosníků zamáčené. Lokálně odkryté korodující třmínky na svislé ploše. Na levé straně u OP1, v odvodňovacích kanálcích, vznik inkrustací. Dutiny nosníků nejsou vybaveny odvodňovacími trubičkami. Inkrustace podél otvorů svědčí o vodě v dutinách předpjatých nosníků. Na krajním nosníku vlevo patrna koroze betonářské výztuže u OP1, u OP2 viditelná korodující kotva předpínacího kabelu.

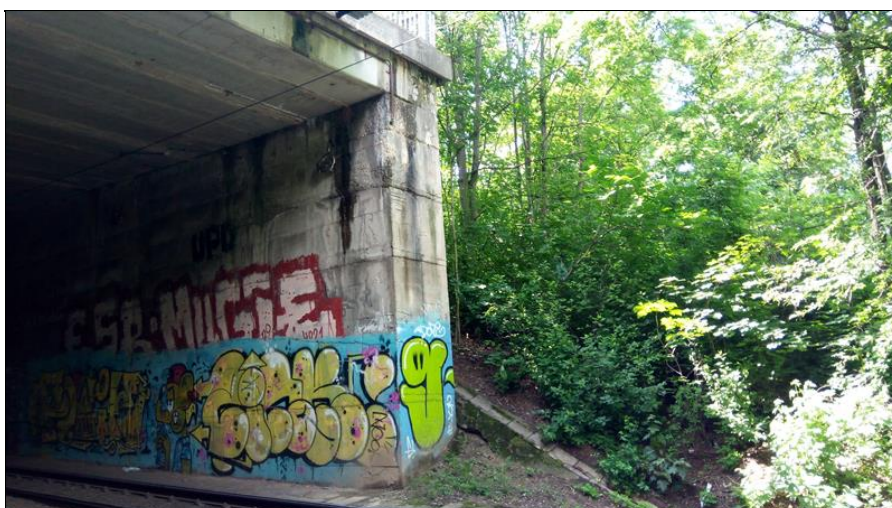
POhled na OP2 vpravo.jpg

Povrch opěr je hrubý, prokreslené bednění, špatně zpracovaný beton, kaverny. Povrch pomalovaný graffiti. Patrné průsaky, vápenné výluhy a růst mikroorganismů. Výrazné je zamáčení opěry 1 na straně ulice Vídeňské. Přibližně pod krajními pěti nosníky je opěra mokrá. Vzdělání mechů a mikroorganismů svědčí o dlouhodobém zamáčení.

Graffiti. Výskyt mechů svědčící o zatékání.

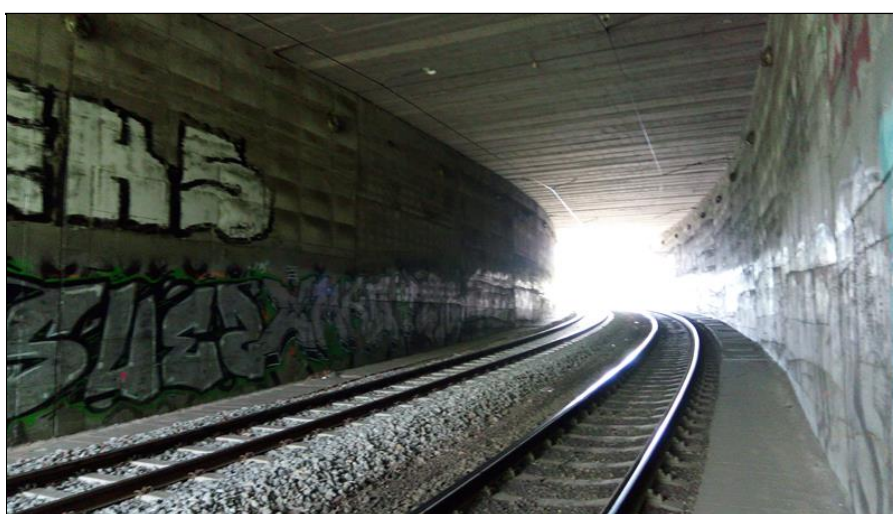
Pohled zprava do leva.jpg

Povrch opěr je hrubý, prokreslené bednění, špatně zpracovaný beton, kaverny. Povrch pomalovaný graffiti. Patrné průsaky, vápenné výluhy a růst mikroorganismů. Výrazné je zamáčení opěry 1 na straně ulice Vídeňské. Přibližně pod krajními pěti nosníky je opěra mokrá. Vzhled mechů a mikroorganismů svědčí o dlouhodobém zamáčení.

Průsaky ve spárách krajních nosníků pod římsami, čelní plochy krajních nosníků zamáčené. Lokálně odkryté korodující třmínky na svislé ploše. Na levé straně u OP1, v odvodňovacích kanálcích, vznik inkrustací. Dutiny nosníků nejsou vybaveny odvodňovacími trubičkami. Inkrustace podél otvorů svědčí o vodě v dutinách předpjatých nosníků. Na krajním nosníku vlevo patrna koroze betonářské výztuže u OP1, u OP2 viditelná korodující kotva předpínacího kabelu.

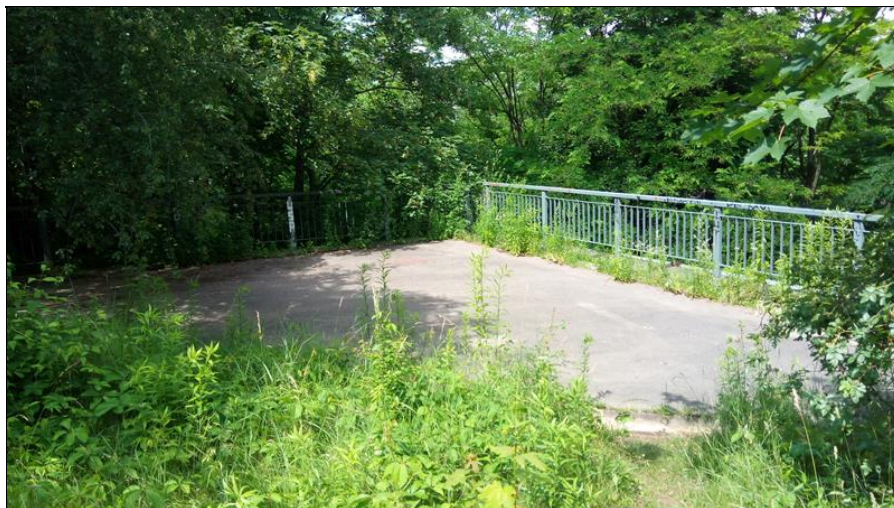
Pravá část mostu.jpg

Na pravé straně povrch z LA poškozený trhlinami.. Uchycená vegetace

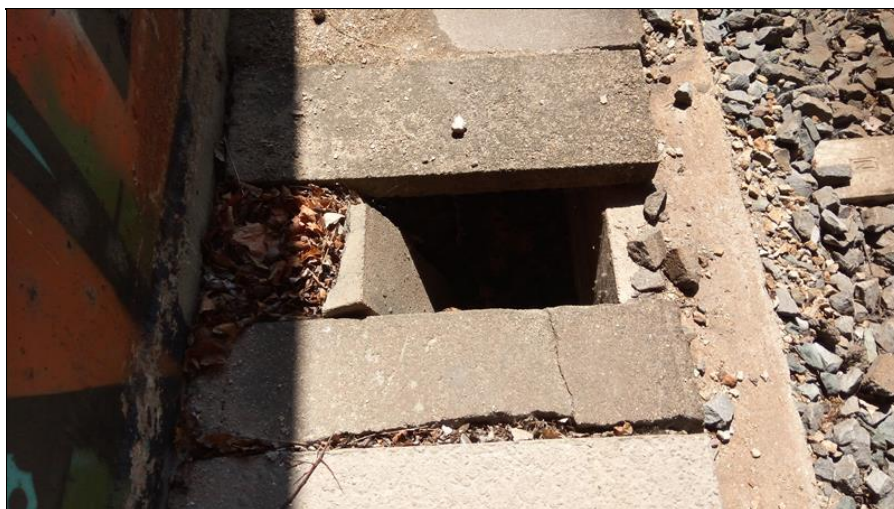
Rozbitá krycí dlaždice odvodnění kolejí.jpg

Kryt žlabu lokálně poškozen. Horské vpusti bez mříží.

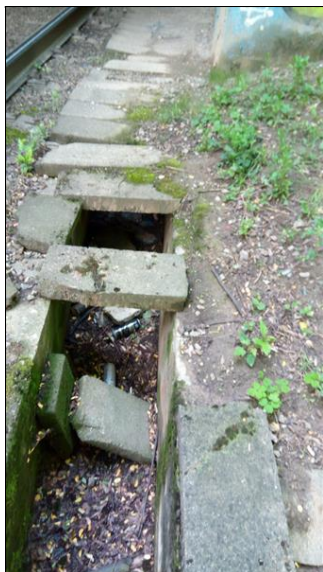
Rozbité krycí dlaždice odvodnění kolejíště.jpg

Ve spárách mezi betonovými žlaby skluzů vyrůstá tráva. Na pravé straně, podél zpevněné plochy za římsou u opěry 2 jsou žlabové dílce rozvolněné. Skluz za římsou pravého křídla opěry 2 je porušený a zanesený. U horských vpustí, do kterých ústí žlaby pod mostem chybí mříže. Zakrytí žlabů podél paty opěr je lokálně prolomené nebo chybí. Hrozí pád chodce do nekrytého otvoru. Přístup pod most je ovšem jen pro oprávněné osoby. Pod mostem je kolejiště tramvají.

Kryt žlabu lokálně poškozen. Horské vpustí bez mříží.

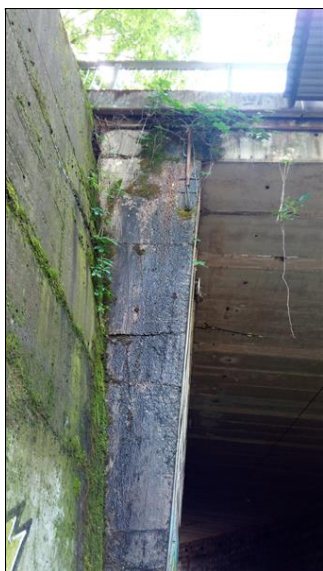
Smáčené čelo OP1 vpravo.jpg

Graffiti. Výskyt mechů svědčící o zatékání.

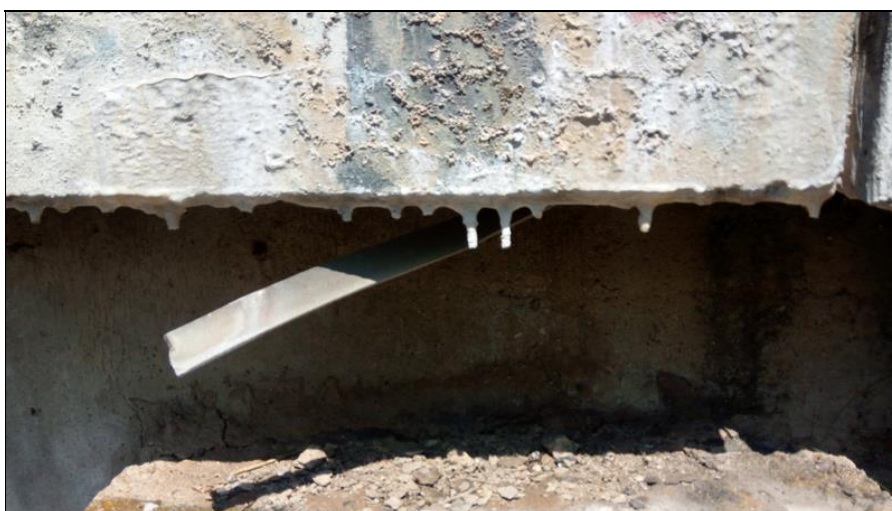
Stalagtitý na římsě vlevo.jpg

Degradace povrchu říms, na levé straně na horní ploše odkrytá korodující výztuž do hloubky cca 10 mm. Degradace povrchu. Svislá trhлина ve styku s následujícím prefabrikátem. Spáry mezi prefabrikáty nejsou opatřeny trvale pružným tmelem. Spára mezi římsou a skluzem na pravé straně hojně zanesena vegetací. Uvolněné části říms v drobných kouscích odpadávají na kolejiště pod mostem.

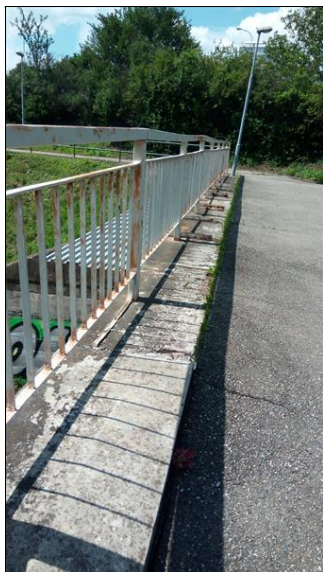
Stav zábradlí vlevo.jpg

Uchycení vegetace mezi chodníkem a římsou. Trhliny. Zanešená vpusť.

Lokální koroze zábradlí na levé straně. Na pravé straně bez závad. Zábradlí nemá normové mezery. Uchycení vegetace

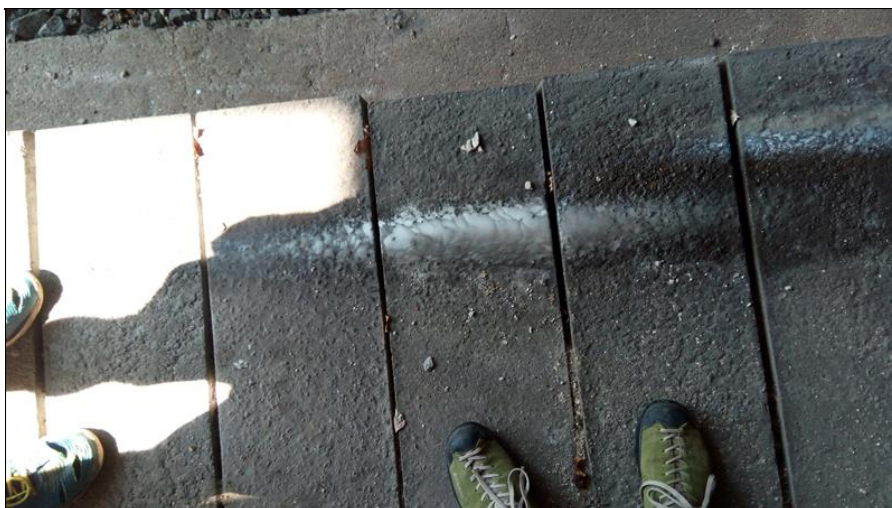
Stopy po skapu z kanálků z podhledu.jpg

Ve spárách mezi betonovými žlaby skluzů vyrůstá tráva. Na pravé straně, podél zpevněné plochy za římsou u opěry 2 jsou žlabové dílce rozvolněné. Skluz za římsou pravého křídla opěry 2 je porušený a zanesený. U horských vpustí, do kterých ústí žlaby pod mostem chybí mříže. Zakrytí žlabů podél paty opěr je lokálně prolomené nebo chybí. Hrozí pád chodce do nekrytého otvoru. Přístup pod most je ovšem jen pro oprávněné osoby.

Pod mostem je kolejiště tramvají.

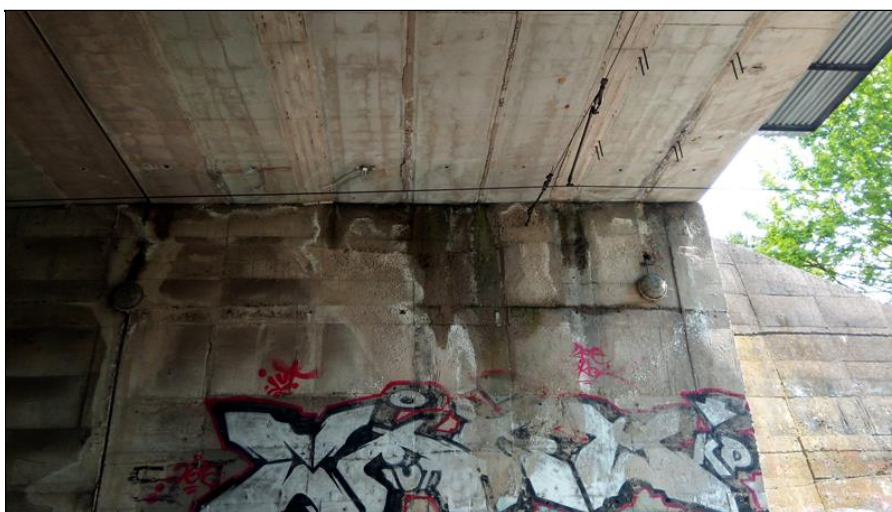
Stopy po zatékání OP1 vlevo.jpg

Povrch opěr je hrubý, prokreslené bednění, špatně zpracovaný beton, kaverny. Povrch pomalovaný graffiti. Patrné průsaky, vápenné výluhy a růst mikroorganismů. Výrazné je zamáčení opěry 1 na straně ulice Vídeňské. Přibližně pod krajními pěti nosníky je opěra mokrá. Vznik mechů a mikroorganismů svědčí o dlouhodobém zamáčení.

Průsaky ve spárách krajních nosníků pod římsami, čelní plochy krajních nosníků zamáčené. Lokálně odkryté korodující tržníky na svislé ploše. Na levé straně u OP1, v odvodňovacích kanálkách, vznik inkrustací. Dutiny nosníků nejsou vybaveny odvodňovacími trubičkami. Inkrustace podél otvorů svědčí o vodě v dutinách předpjatých nosníků. Na krajním nosníku vlevo patrna koroze betonářské výztuže u OP1, u OP2 viditelná korodující kotva předpínacího kabelu.

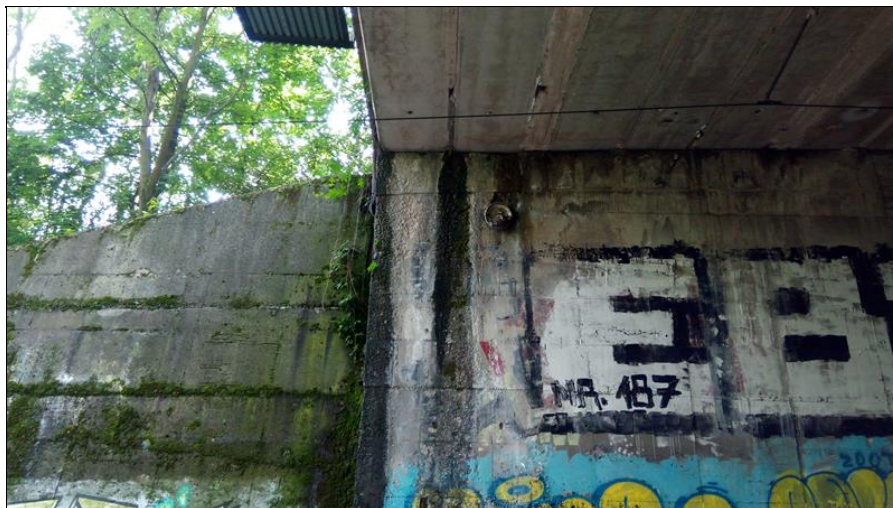
Stopy po zatékání OP1 vpravo.jpg

Povrch opěr je hrubý, prokreslené bednění, špatně zpracovaný beton, kaverny. Povrch pomalovaný graffiti. Patrné průsaky, vápenné výluhy a růst mikroorganismů. Výrazné je zamáčení opěry 1 na straně ulice Vídeňské. Přibližně pod krajními pěti nosníky je opěra mokrá. Vzhled mechů a mikroorganismů svědčí o dlouhodobém zamáčení.

Průsaky ve spárách krajních nosníků pod římsami, čelní plochy krajních nosníku zamáčené. Lokálně odkryté korodující třmínky na svislé ploše. Na levé straně u OP1, v odvodňovacích kanálcích, vznik inkrustací. Dutiny nosníků nejsou vybaveny odvodňovacími trubičkami. Inkrustace podél otvorů svědčí o vodě v dutinách předpjatých nosníků. Na krajním nosníku vlevo patrna koroze betonářské výztuže u OP1, u OP2 viditelná korodující kotva předpínacího kabelu.

Graffiti. Výskyt mechů svědčící o zatékání.

Izolace mostovky je porušena na okrajích mostu, izolace spodní stavby je také porušena, nejvíce u dilatací opěr.

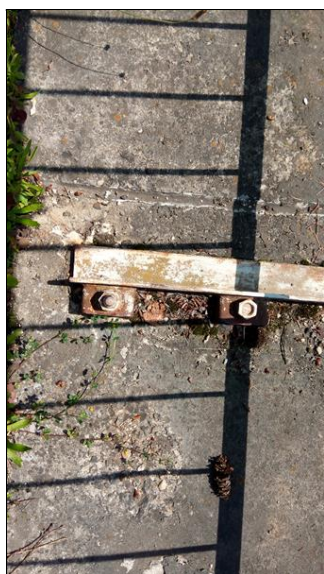
Uchycení ochranné plošiny vlevo.jpg

Koroze ocelových profilů kotvení protidotykových zábran na římsě.

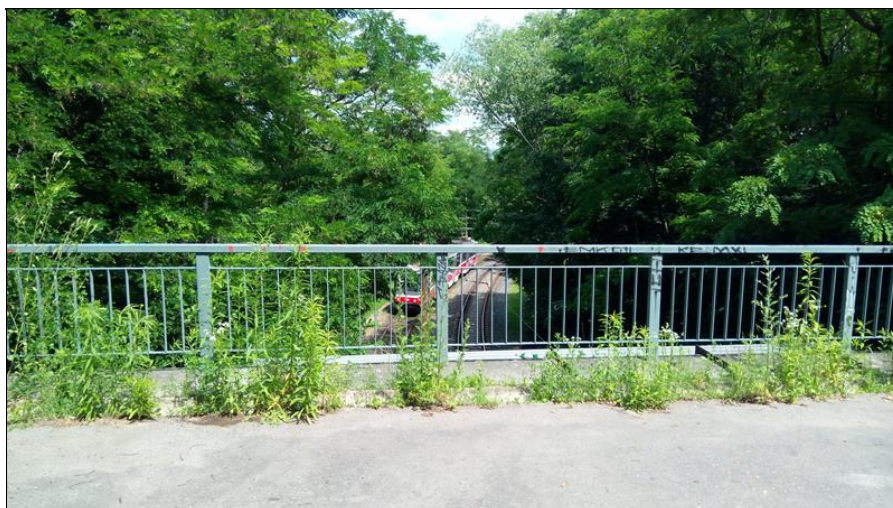
Uchycení vegetace u římsy  
vpravo.jpg

Na pravé straně povrch z LA poškozený trhlinami.. Uchycená vegetace

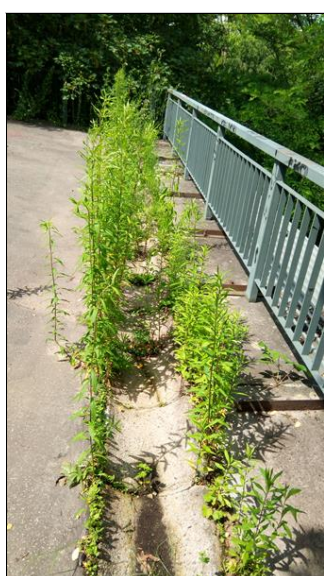
Uchycení vegetace u římsy vpravo\_2.jpg

Na pravé straně povrch z LA poškozený trhlinami.. Uchycená vegetace

Ve spárách mezi betonovými žlaby skluzů vyrůstá tráva. Na pravé straně, podél zpevněné plochy za římsou u opěry 2 jsou žlabové dílce rozvolněné. Skluz za římsou pravého křídla opěry 2 je porušený a zanesený. U horských vpustí, do kterých ústí žlaby pod mostem chybí mříž. Zakrytí žlabů podél paty opěr je lokálně prolomené nebo chybí. Hrozí pád chodce do nekrytého otvoru. Přístup pod most je ovšem jen pro oprávněné osoby. Pod mostem je kolejiště tramvají.

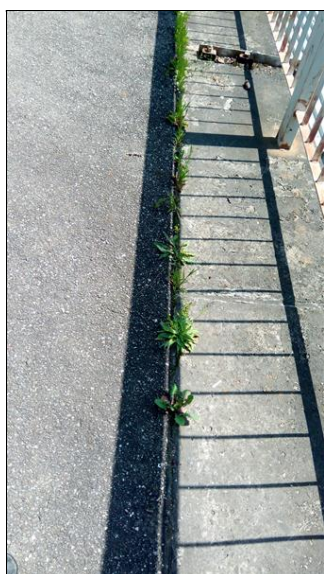
Vegetace u levé římsy.jpg

Uchycení vegetace mezi chodníkem a římsou. Trhliny. Zanešená vpust'.

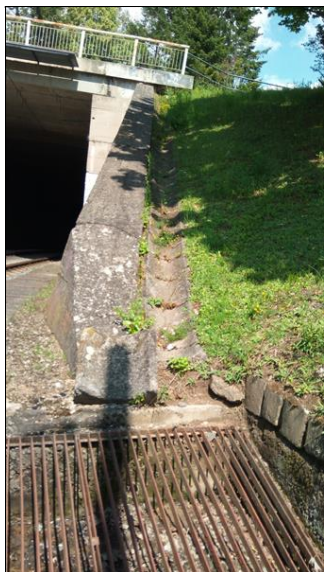
Vodní skluz OP1 vlevo.jpg

Ve spárách mezi betonovými žlaby skluzů vyrůstá tráva. Na pravé straně, podél zpevněné plochy za římsovou u opěry 2 jsou žlabové dílce rozvolněné. Skluz za římsovou pravého křídla opěry 2 je porušený a zanesený. U horských vpustí, do kterých ústí žlaby pod mostem chybí mříže. Zakrytí žlabů podél paty opěr je lokálně prolomené nebo chybí. Hrozí pád chodce do nekrytého otvoru. Přístup pod most je ovšem jen pro oprávněné osoby. Pod mostem je kolejiště tramvají.

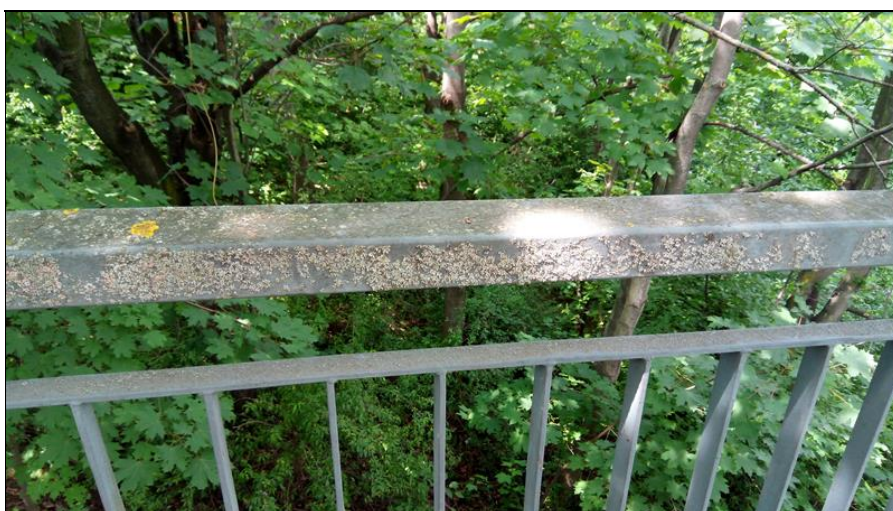
Zábradlí porostlé lišejníky.jpg

Lokální koroze zábradlí na levé straně. Na pravé straně bez závad. Zábradlí nemá normové mezery. Uchycení vegetace

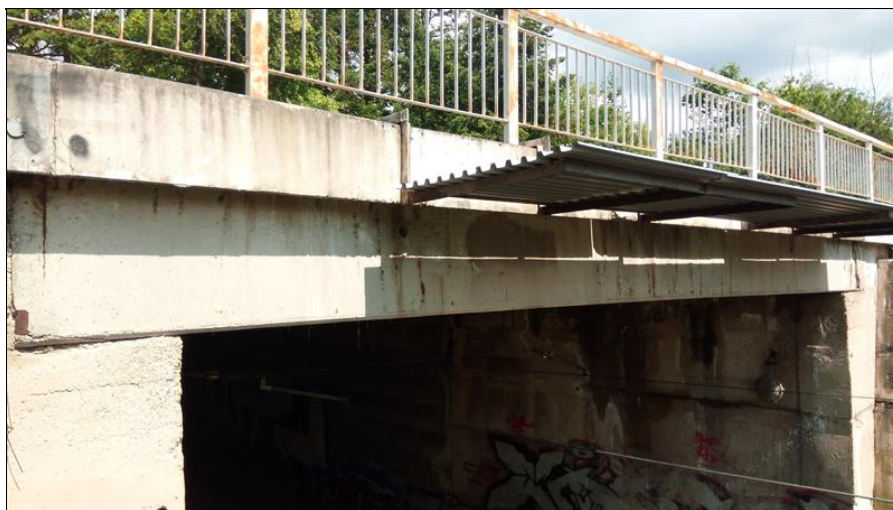
Zatékání po čele římsy vlevo.jpg

Koroze ocelových profilů kotvení protidotykových zábran na římse.
