Most přes dálnici D1 u Rohlenky

HLAVNÍ PROHLÍDKA

Objekt: Most ev.č. 430-009 (Most přes dálnici D1 u Rohlenky)

Datum provedení prohlídky: 22.6.2022

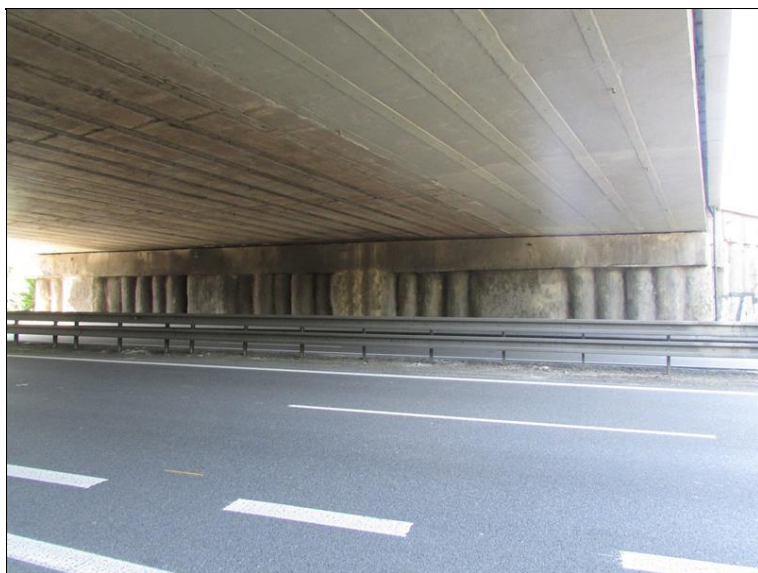
Boky krajních nosníků a podhled krajních 5ti nosníků zleva i zprava byly sanovány.

Pohled na OP1 a levý sanovaný podhled NK

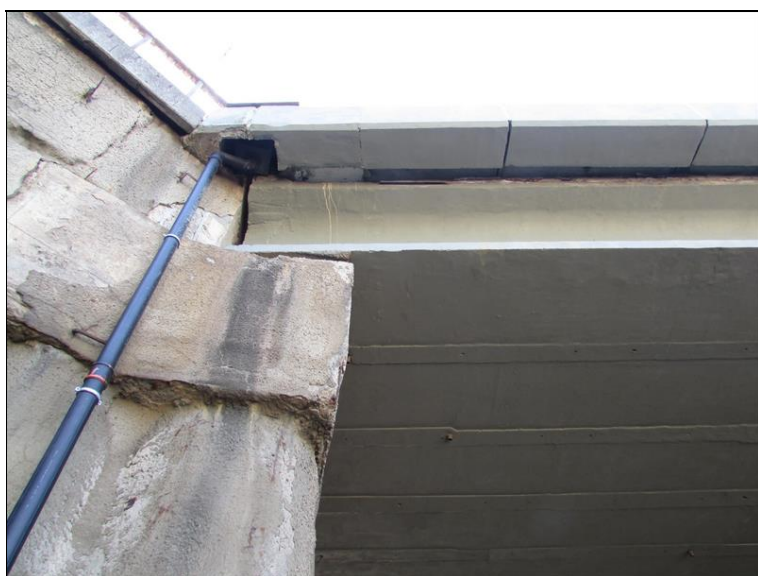
Odvodnění je realizováno podélným a příčným sklonem mostovky. Na levou římsu navazuje betonový prefabrikovaný žlab (je součástí římsy). Žlab byl sanován, byly doplněny svislé svody na koncích žlabu.

sanace levého boku NK a nový svod odvodnění žlabu

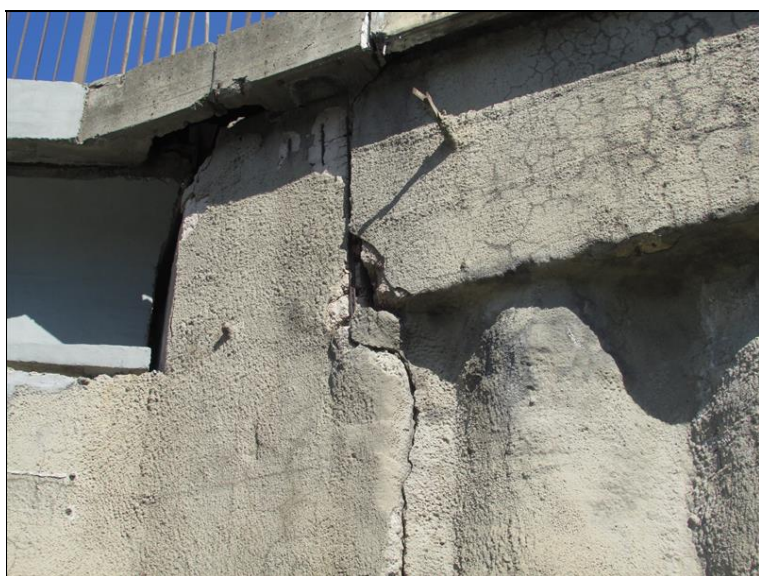
Stříkaný beton na pilotách, které tvoří dříky opěr, je popraskaný, místy oprýskaný a objevuje se výztuž. Na úložných prazích je krycí vrstva oprýskaná ve větším rozsahu a objevuje se korodující výztuž.

Povrch boku opěry ze stříkaného betonu
opadává

| [7] 1.2 Mostní podpěry křídla a čelní zdi | Opravit místa s opadáním stříkaným betonem - ošetřit obnaženou korodující výztuž. |

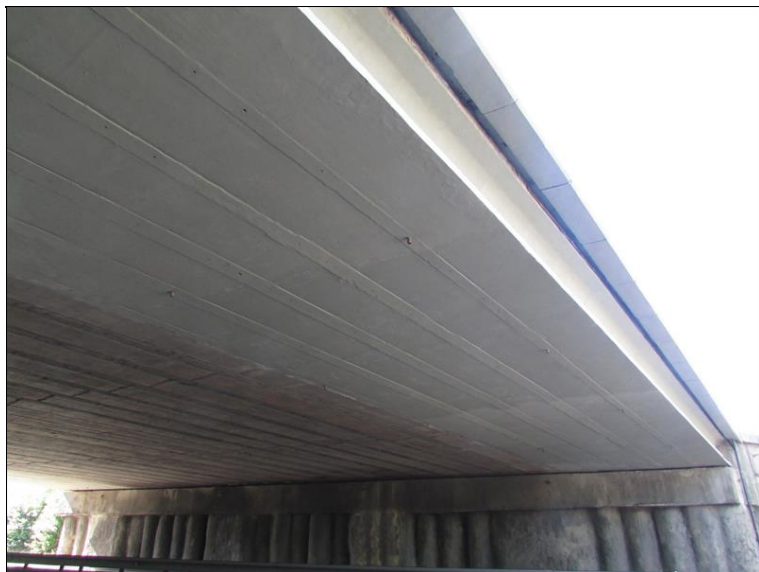
Sanace podhledu na levé části NK

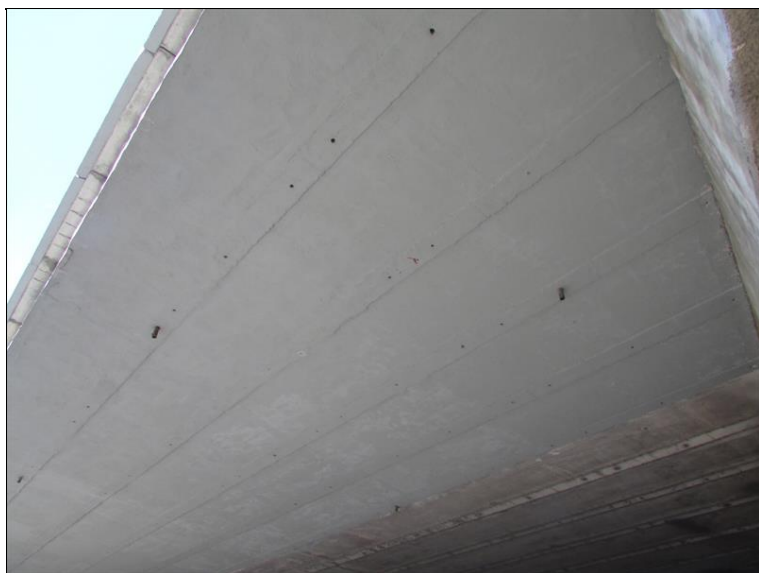
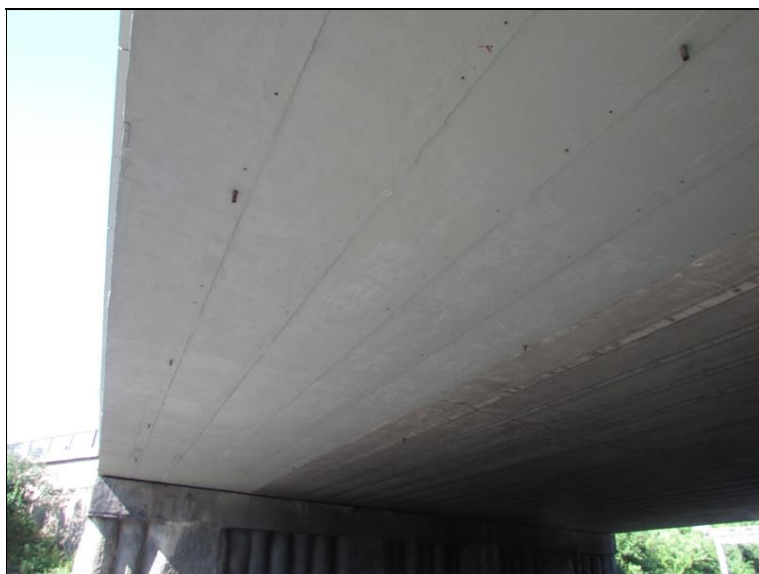
Sanace podhledu na pravé části NK

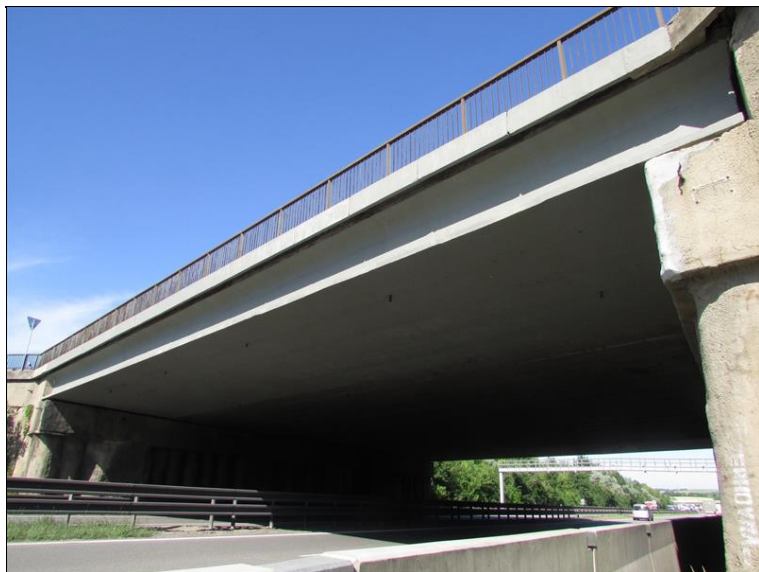
Sanace pravého boku NK

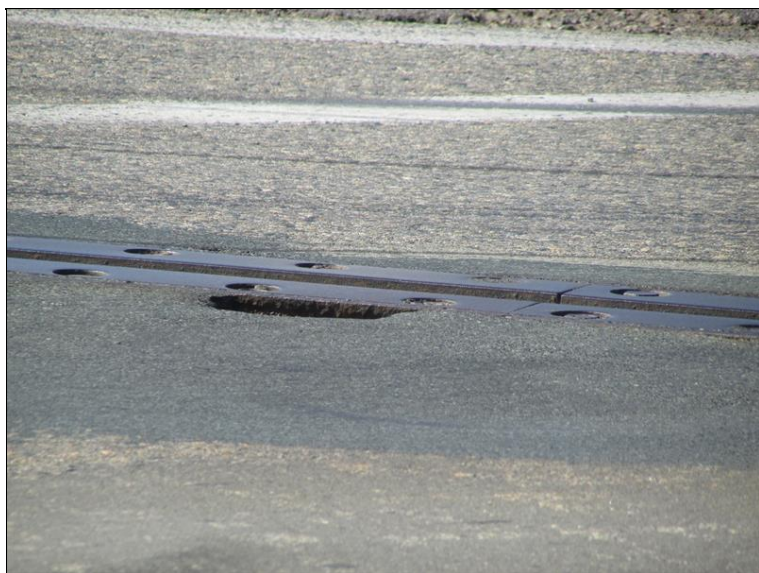
Vozovka v poměrně dobrém stavu, pouze okolo závěrů jsou trhliny a výtluky, které se ihned zacpávají nečistotami.

Výtluk ve vozovce v místě MZ u OP1

[4]	3.1	Vozovka	Opravit vozovku podél mostních závěrů
[5]	3.2	Chodníky	Odstranit vegetaci z povrchu chodníků a zapravit trhliny v MA

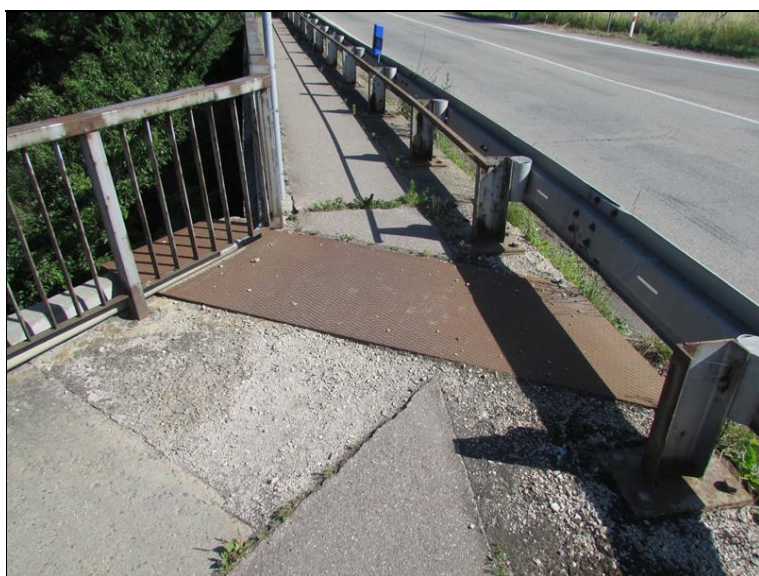
Překrytí MZ v místě římsy

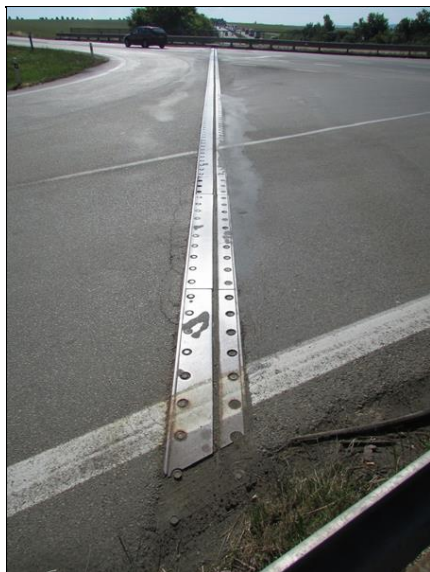
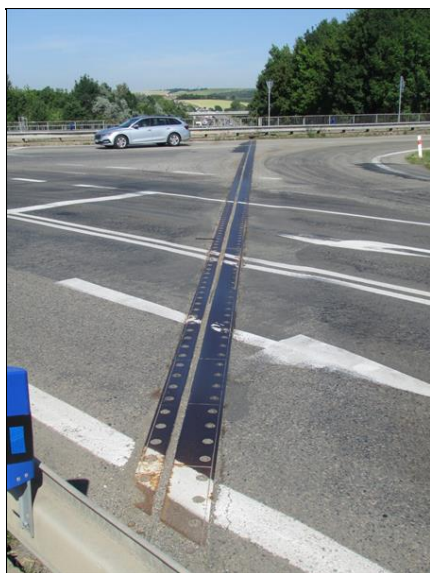
MZ u OP2

Mostní závěry zanesené, propouští vodu na spodní stavbu.

[1]	2.3	Mostní závěry	Vyčistit MZ
-----	-----	---------------	-------------

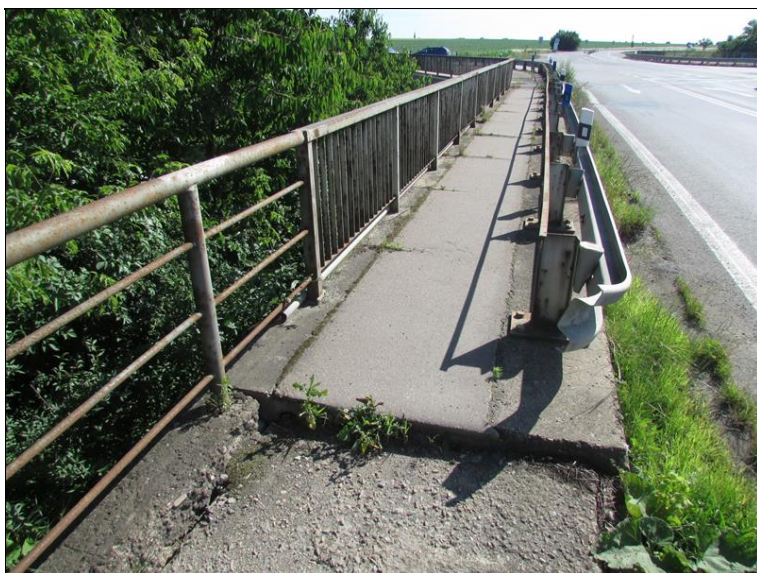
[3.2]	3.2	Chodníky	Povrch chodníků je popraskaný, větší trhliny se nacházejí nad dilatačními sparami říms, v těch je uchycená vegetace. Na některých místech zanesené a zarostlé chodníky.
[3.3]	3.3	Římsy, obrubníky, zálivky	Římsy mají na povrchu degradovaný beton. Absence návazností před a za mostem v prostoru říms je nevhodná, hrozí zatékání vody do říms rezervními prostupy na IS.
[3.4]	3.5	Izolační systém NK	Izolace funkční, pouze v místě závěrů jsou zřejmé mapy po zatékání.

Revizní chodník na levém křídle OP1

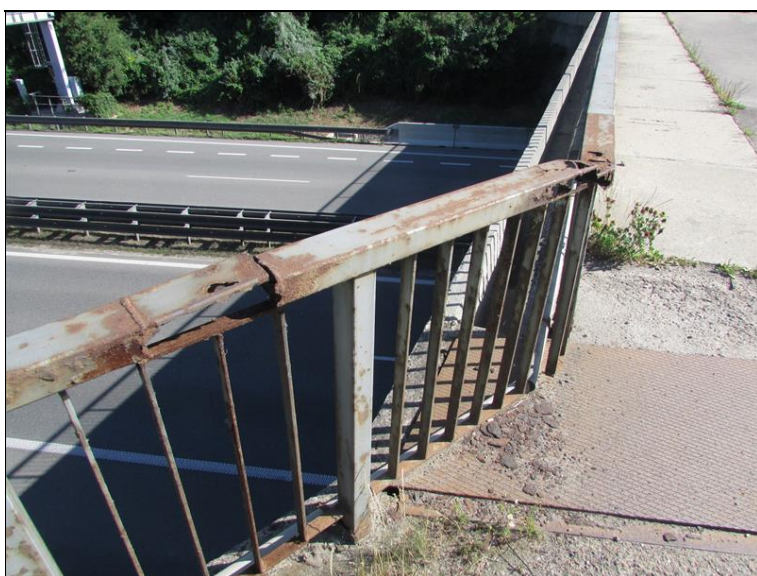
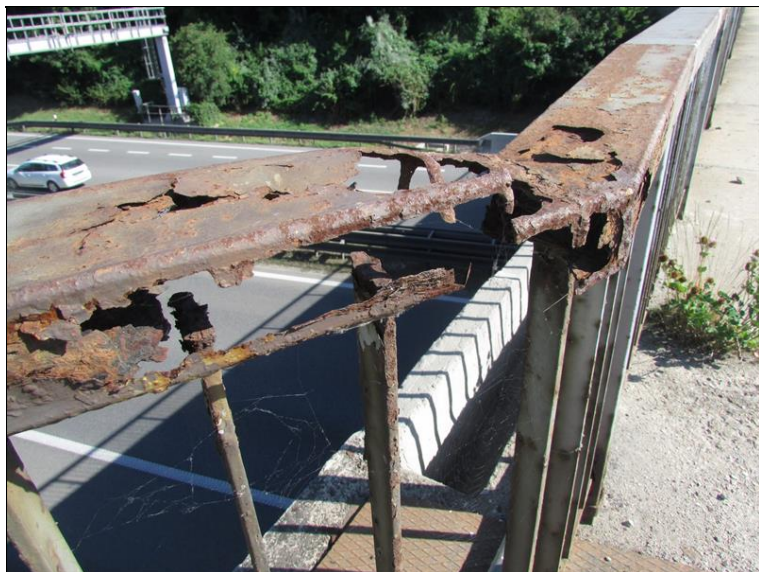
[4.1]	4.1	Svodidla/Zábradelní svodidla	Místa poškozené a deformované distanční prvky svodidel, uvolněné části svodidel. Na levé straně u opěry OP1 nevhodně spojené části svodidla. Prvky svodidel začínají korodovat. Zábradlí začíná korodovat. Na levé straně opěry OP1 je část zábradlí úplně zkorodovaná.
[4.2]	4.6	Území pod mostem a přístup. cesty	Levá strana opěry OP2 je zarostlá náletovými dřevinami. Prostor téměř neprostupný.

Koroze zábradlí U OP1 vlevo

[2]	4.1	Svodidla/Zábradelní svodidla	Opravit uvolněné a zdeformované části svodidel.
[3]	4.1	Svodidla/Zábradelní svodidla	Nahradit korozi napadené prvky zábradlí. Zbytek zábradlí opatřit novou PKO.

| [8] 4.1 Svodidla/Zábradelní svodidla | Opravit zkorodované části zábradlí. Očistit a provést nový nátěr zábradlí a svodidel. |

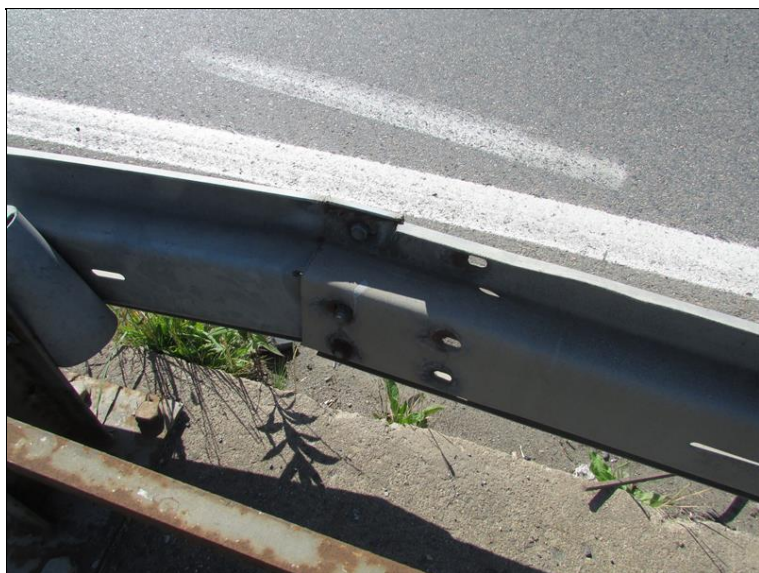
Chybné napojení svodnice - nekompletní přesah a šroubové spojení

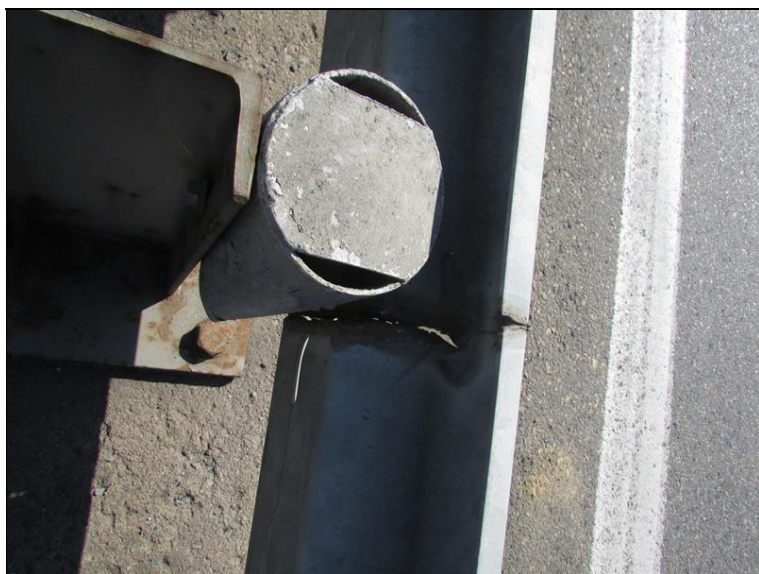
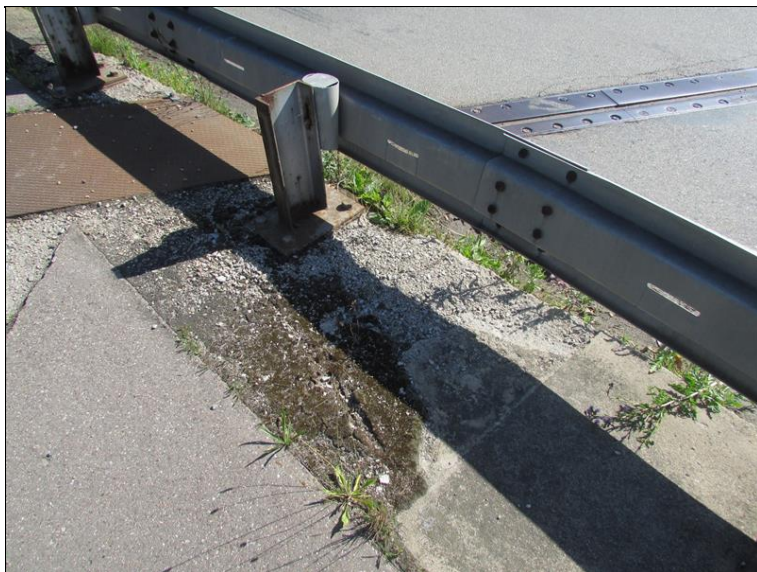
Deformace distančních prvků svodidla

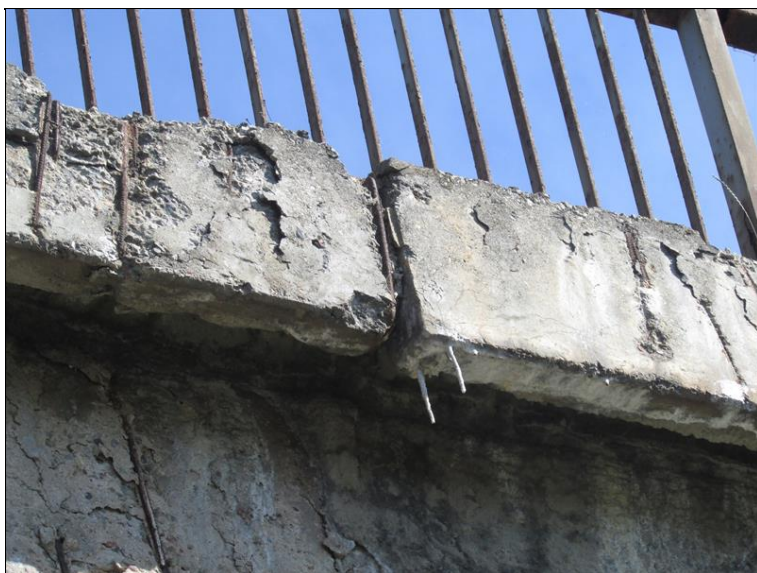
Degradace povrchu římsy

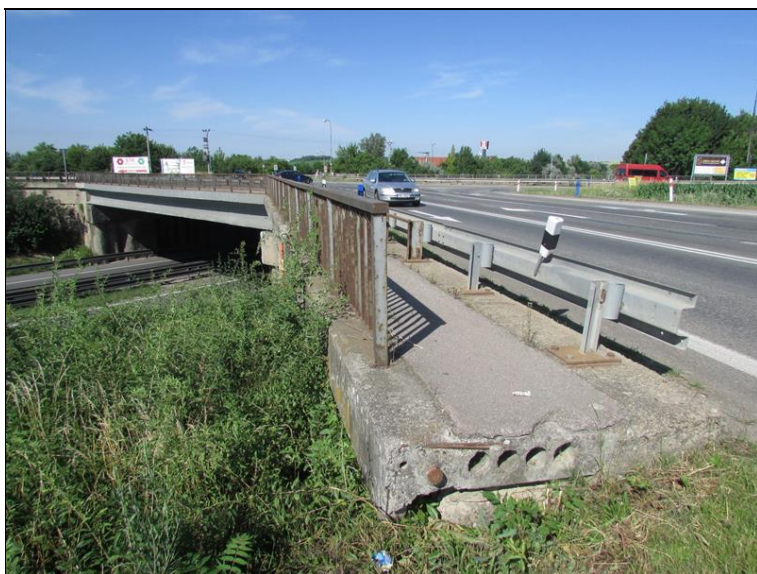
Absence napojení římsy na terén

| [6] 3.3 Římsy, obrubníky, zálivky | Vytvořit návaznosti před a za mostem v prostoru říms. Vhodně zaslepit prostupy přes římsy a zabránit tak možnosti zatékání vody do říms. |

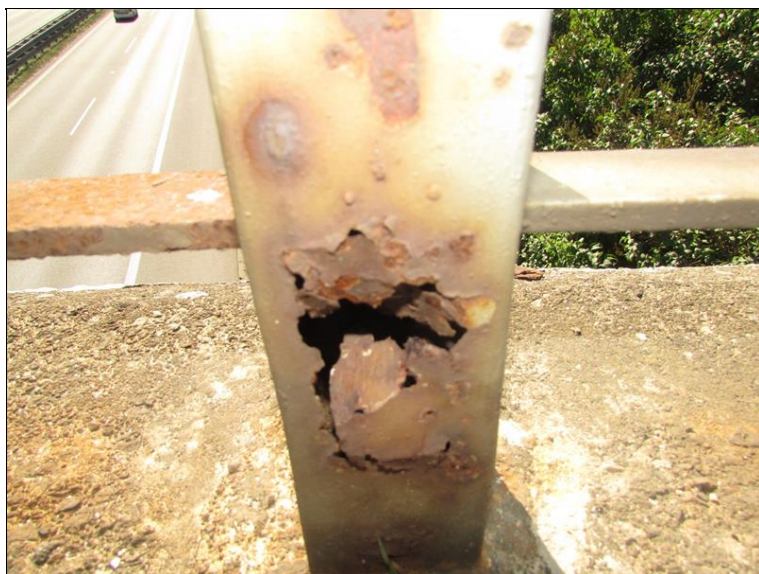
Koroze sloupku zábradlí

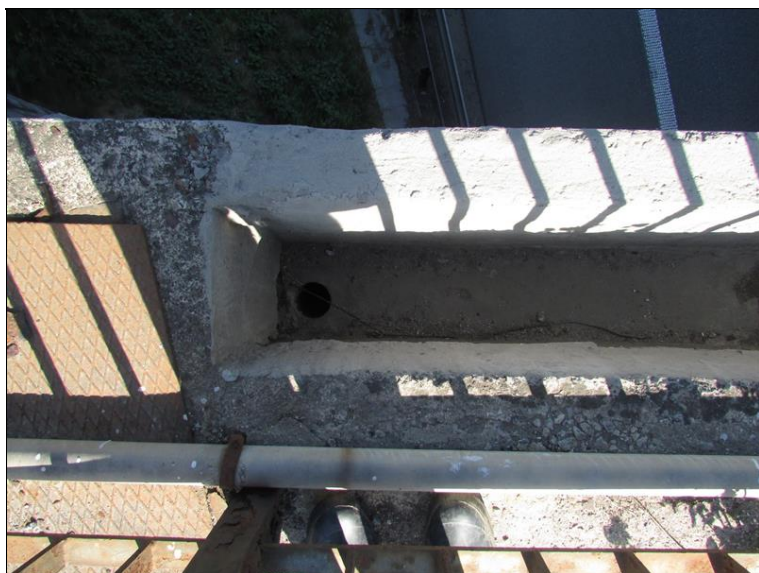
Opravené vyústění odvodnění ve žlabu

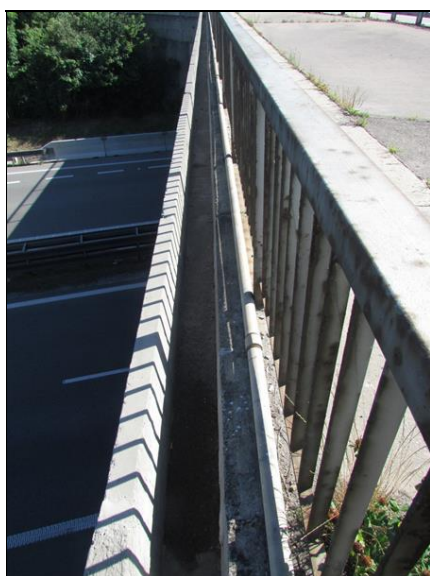
Opravený vnitřek žlabu

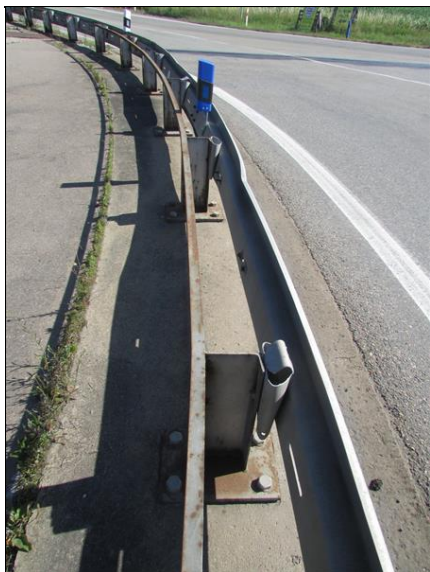
Deformace svodidla

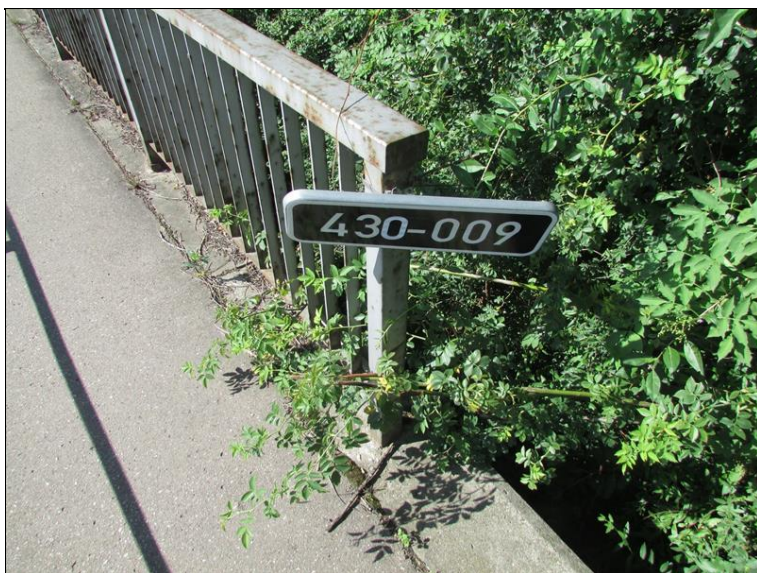
Uvolněná značka s ev.č. mostu za mostem vlevo
