Most 602-001

Jihlavská přes Bítešskou

PRVNÍ HLAVNÍ PROHLÍDKA

Objekt: Most ev.č. 602-001 (Jihlavská přes Bítešskou)

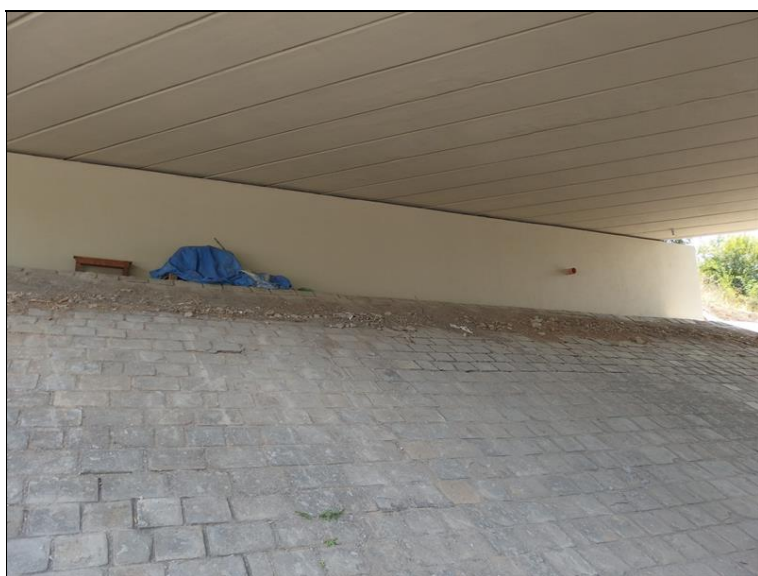
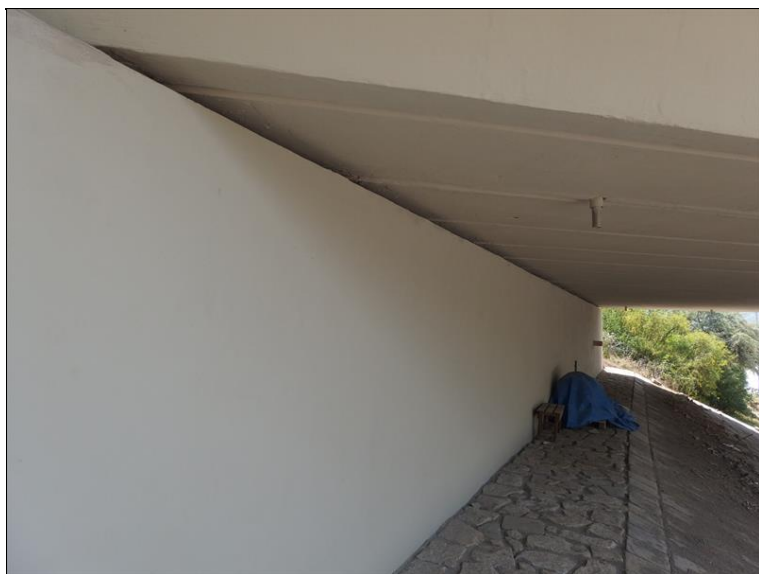
Vše je provedeno bez závad.

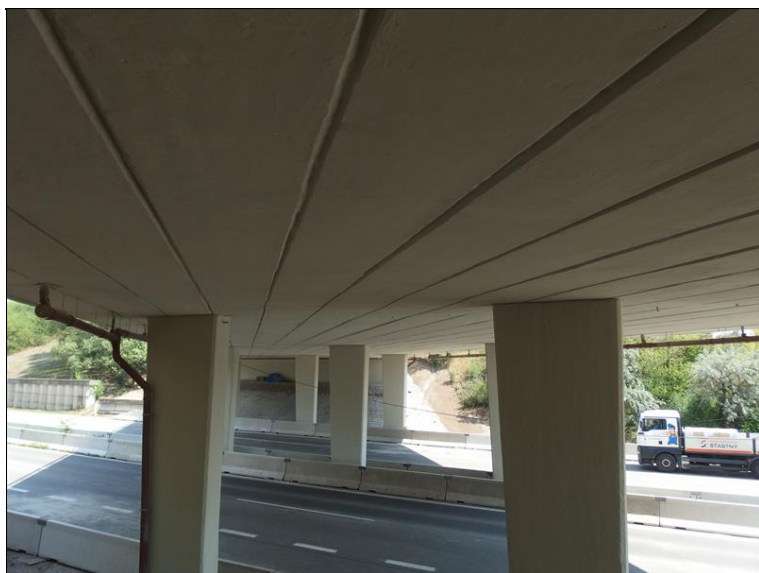
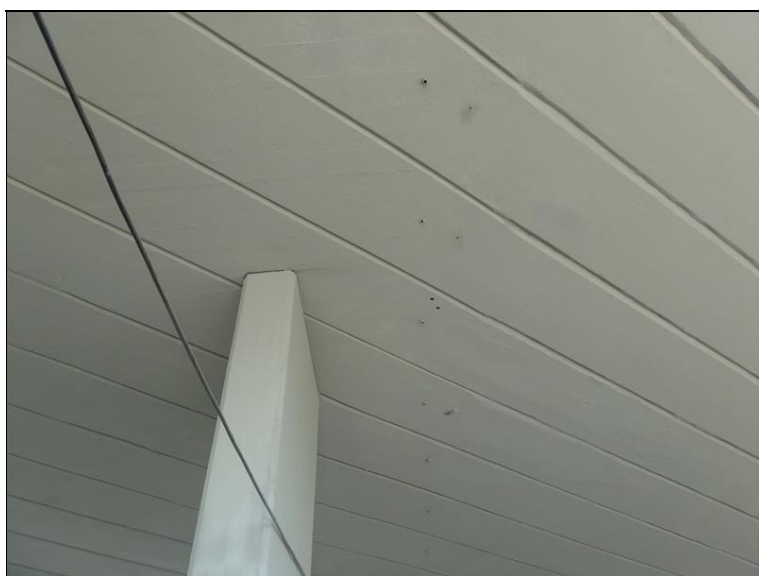
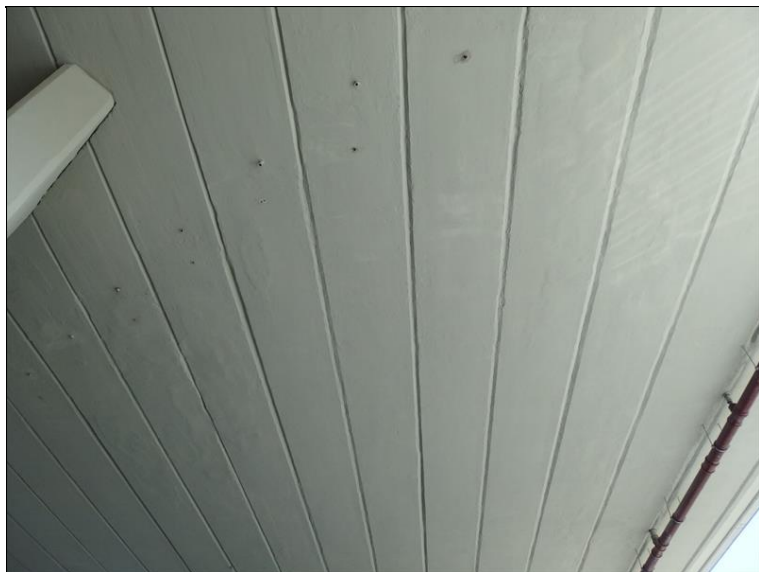
Je bez viditelných geometrických změn, jež by svědčily o přetížení mostu. Při rekonstrukci byly injektovány kanály předpětí z odkrytých konců NK. Výztuž předpětí je ve stěnách nosníků, proto nebyla shledáno její poškození. Vše je provedeno bez závad.

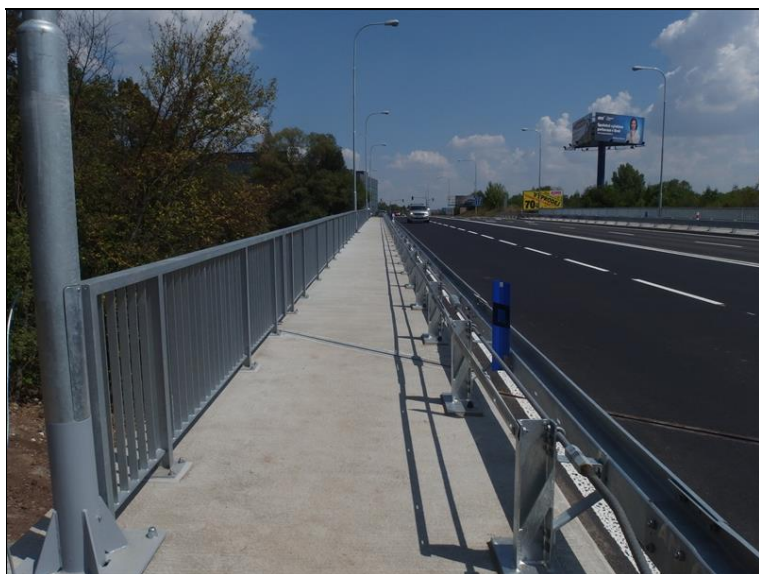
ŘÍMSA NA MOSTĚ

[3.3]	3.3	Římsy, obrubníky, zálivky	Bez závad.
-------	-----	---------------------------	------------

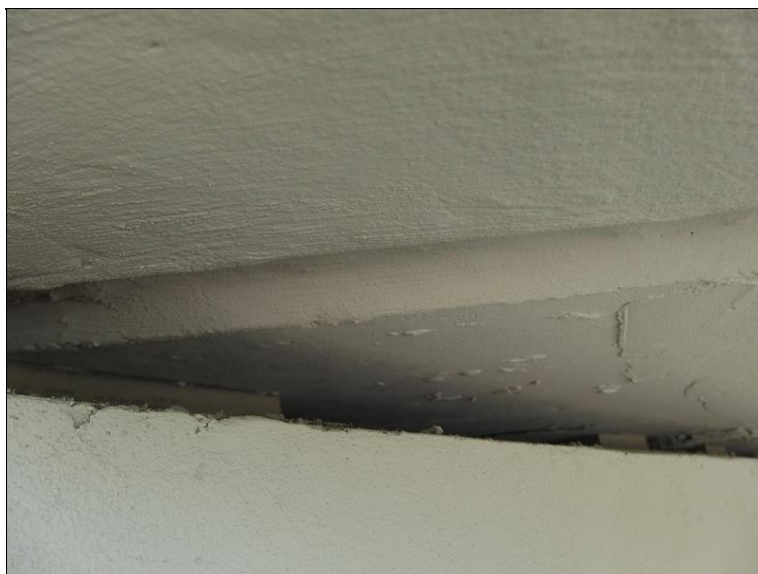
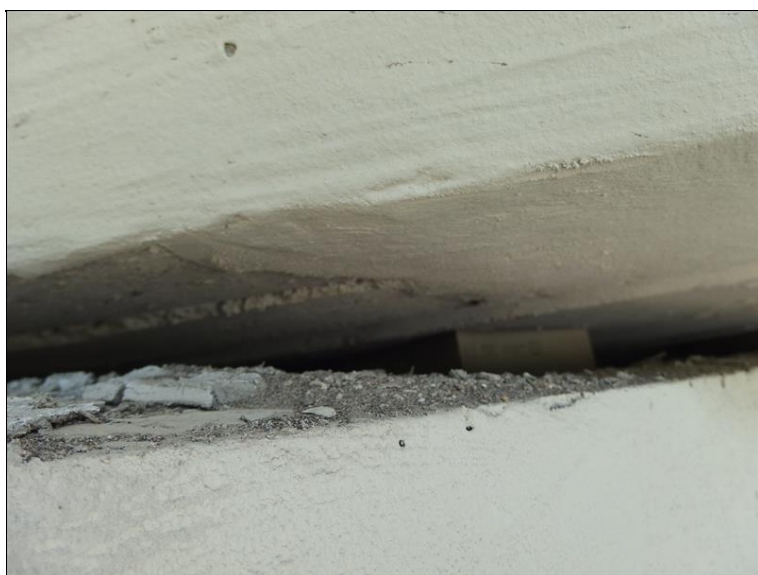
[2.2]	2.2	Ložiska, klouby	Konce mostu byly při rekonstrukci pozvednuty max. 2 cm a nová ložiska byla následným poklesem aktivována. Původní ložiska nebyla odstraňována. Vše je provedeno bez závad.
-------	-----	-----------------	--

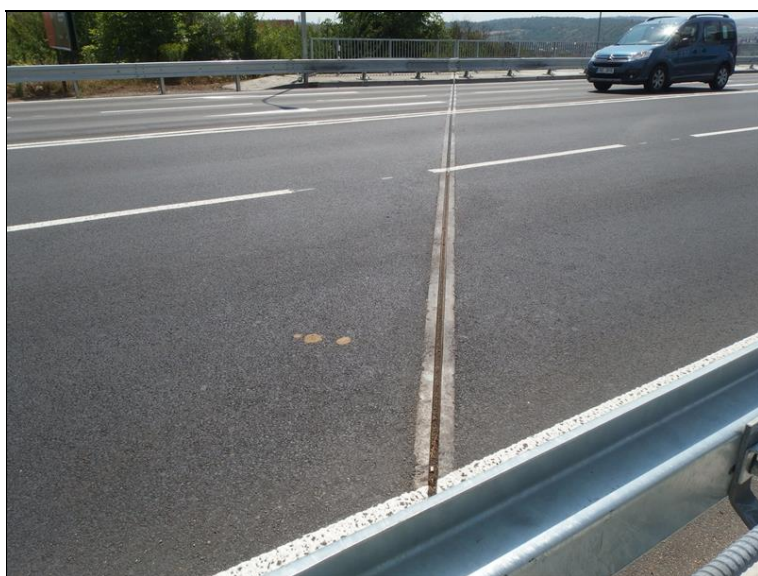
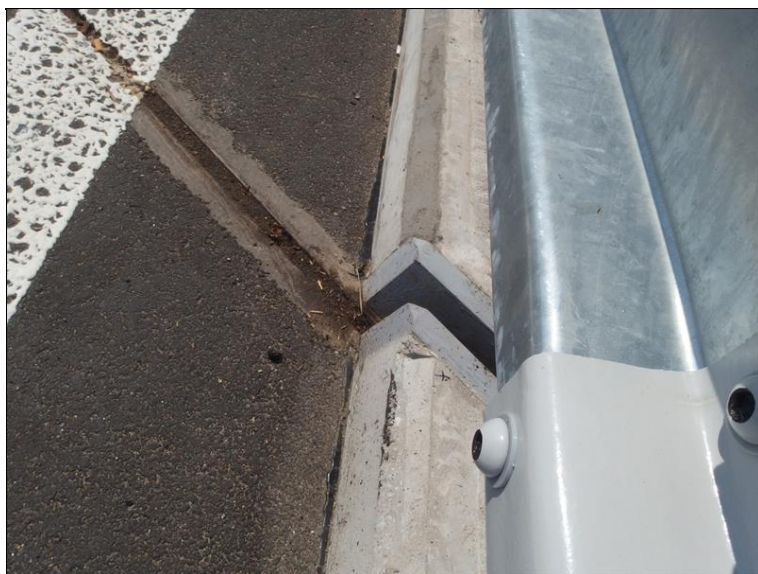
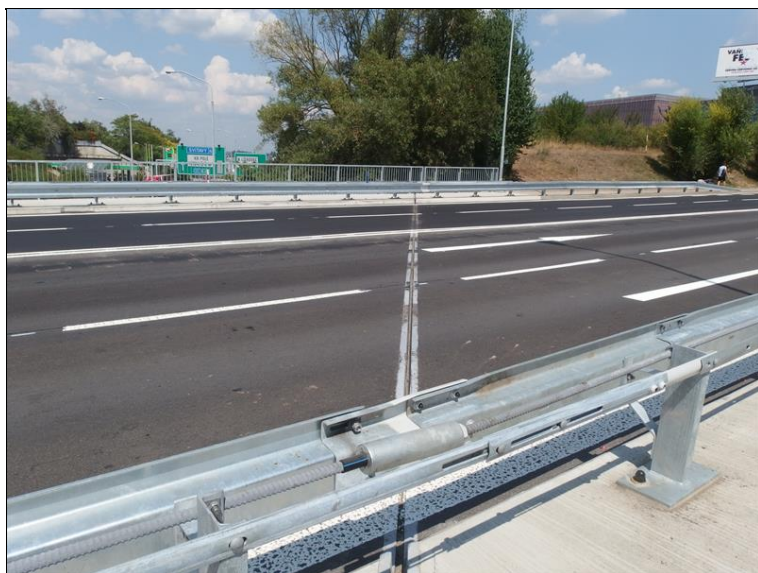
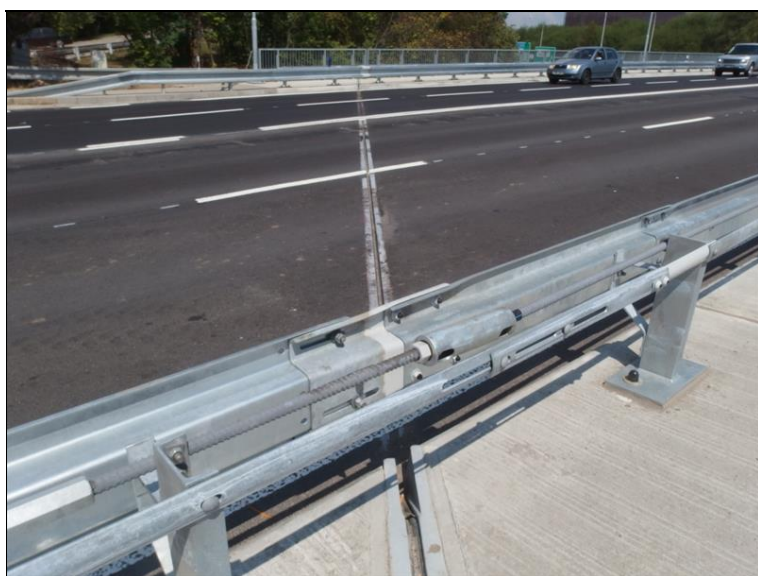
[2.3]	2.3	Mostní závěry	Osazení závěrů je bez závad.
-------	-----	---------------	------------------------------

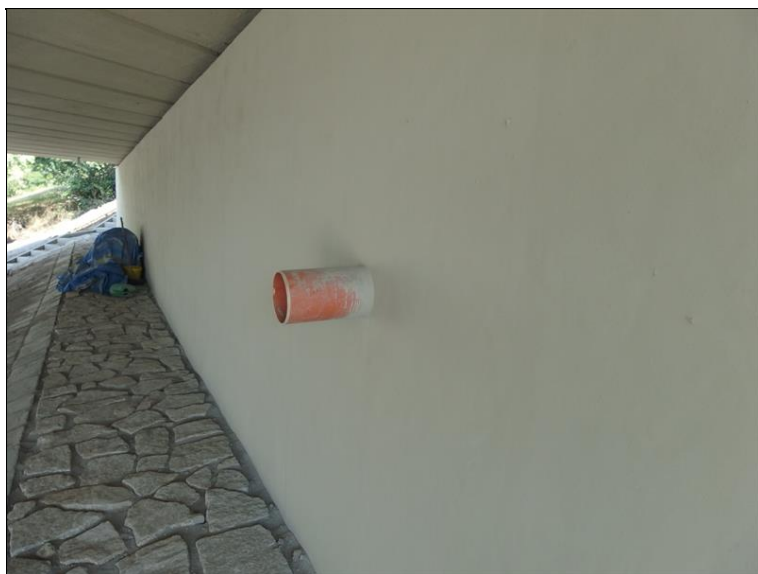
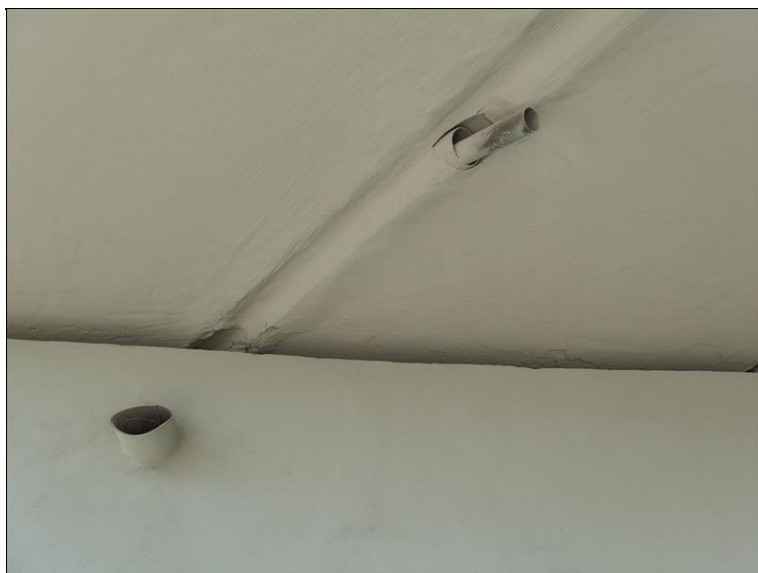
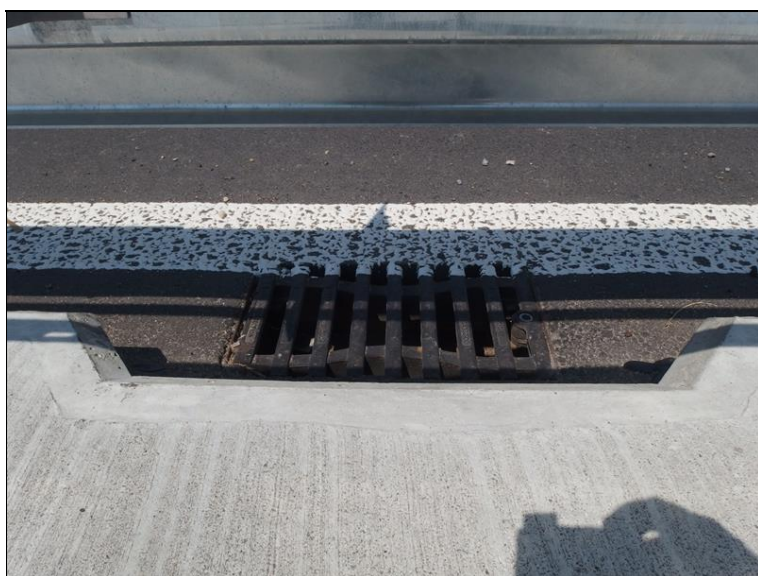
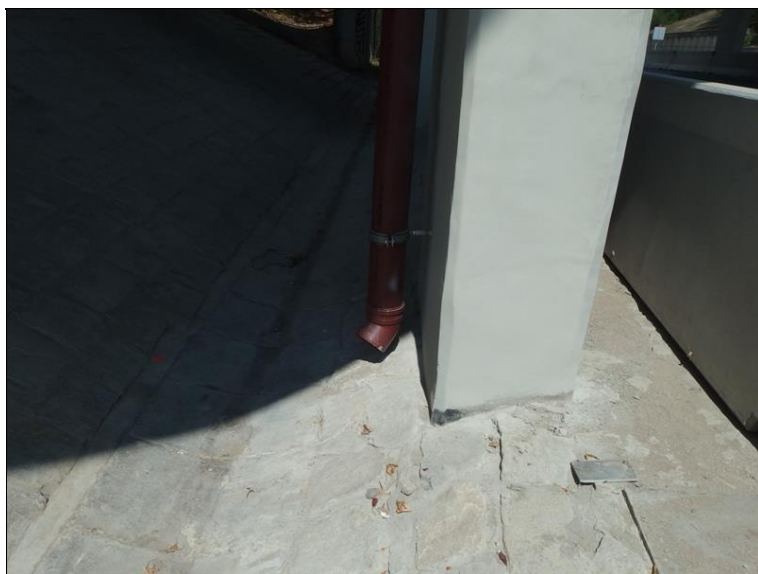
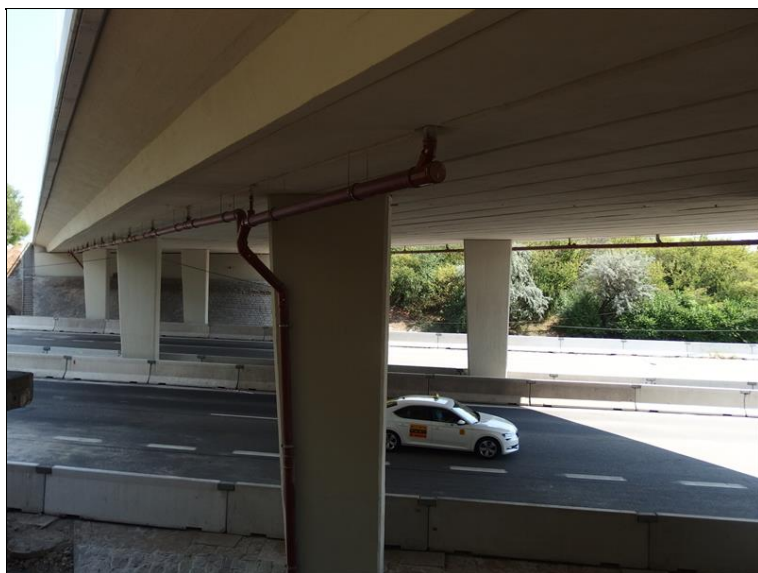
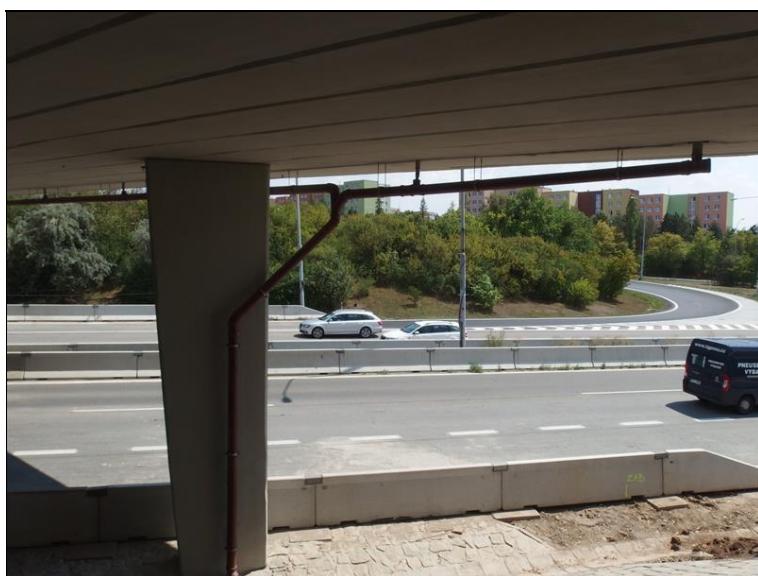
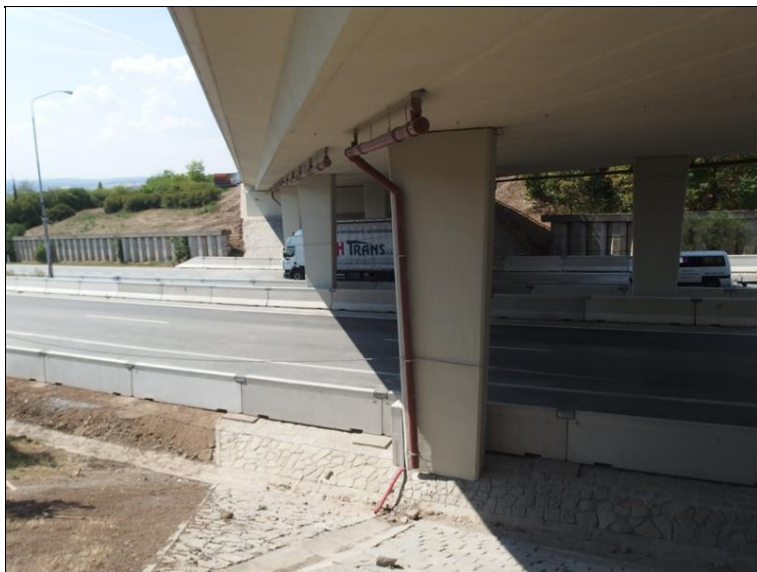
[4.1]	4.8	Odvodnění	Bez závad.
-------	-----	-----------	------------

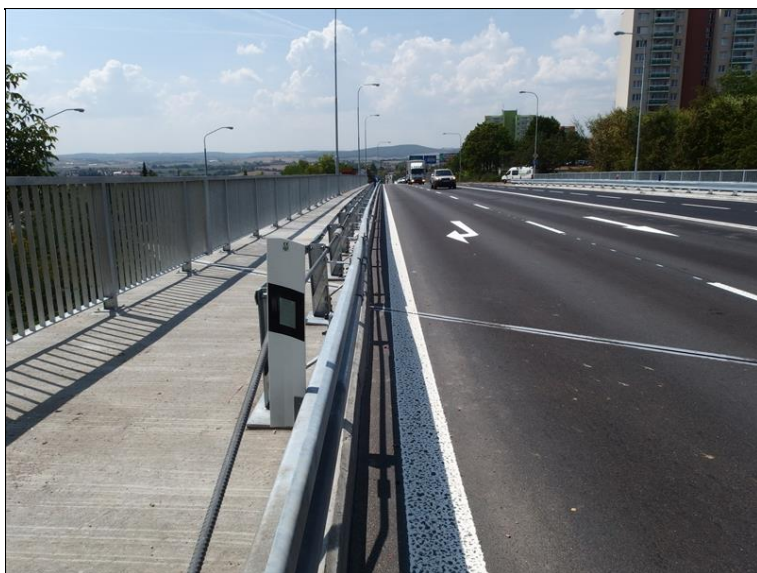
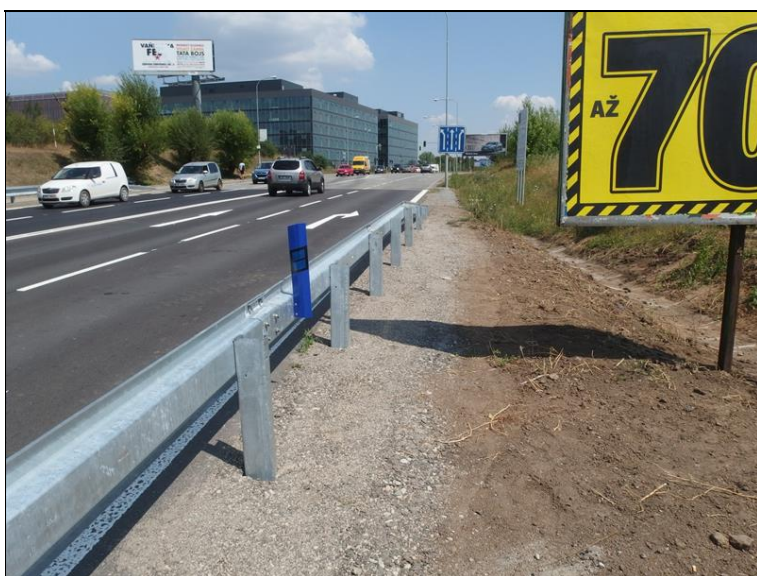
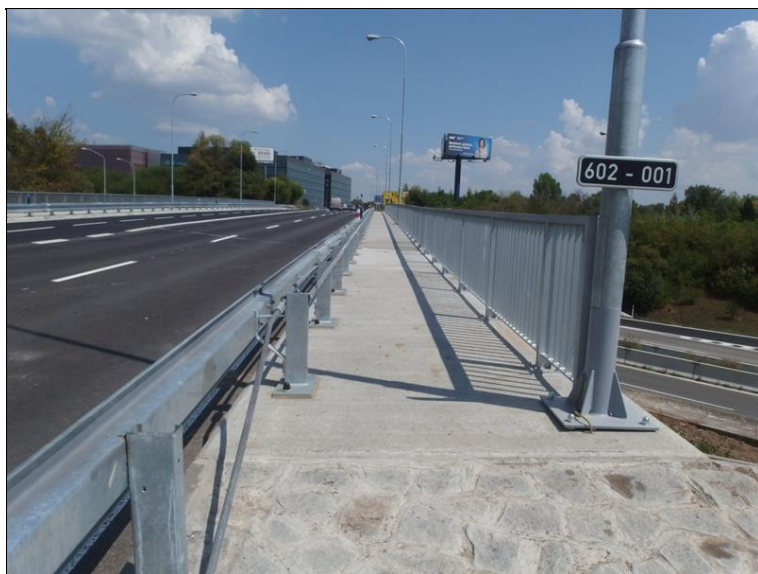
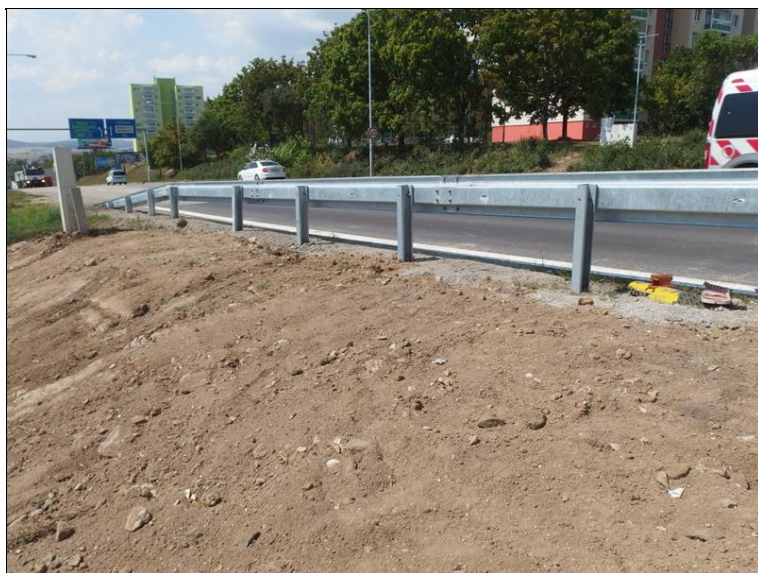
[4.2]	4.1	Svodidla/Zábradelní svodidla	Bez závad.
-------	-----	------------------------------	------------

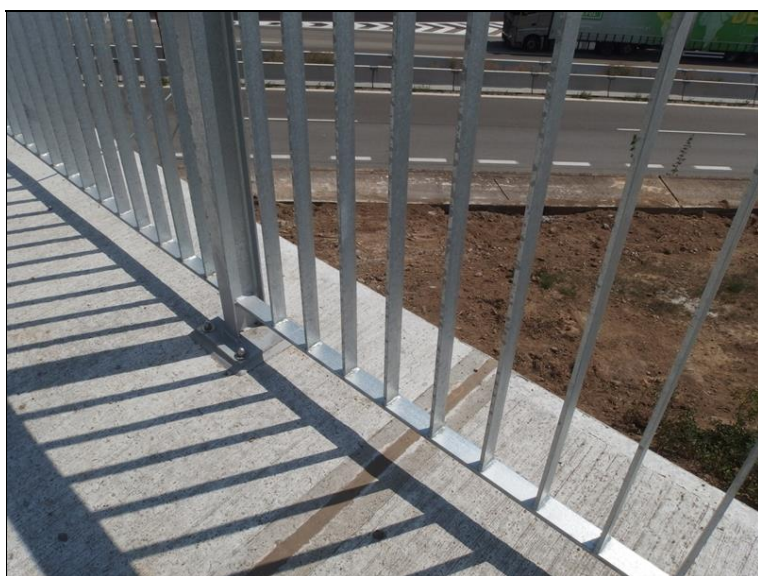
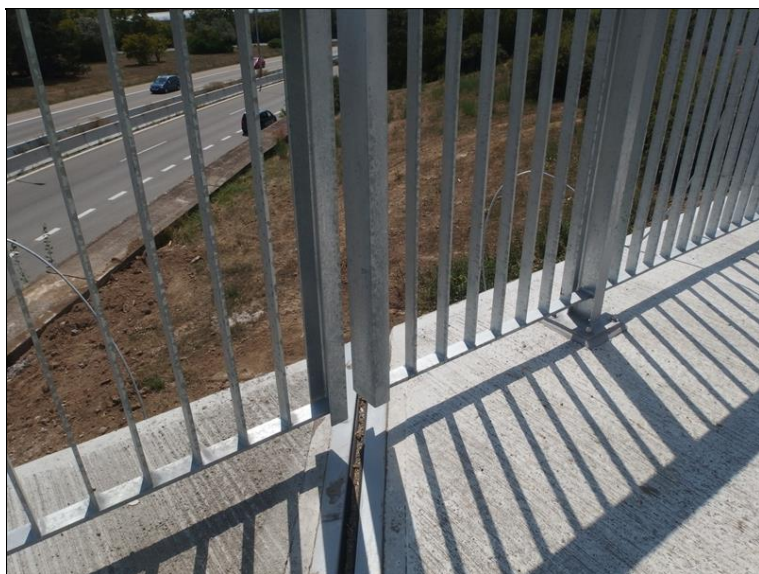
[4.3]	4.2	Zábradlí	Bez závad.
-------	-----	----------	------------

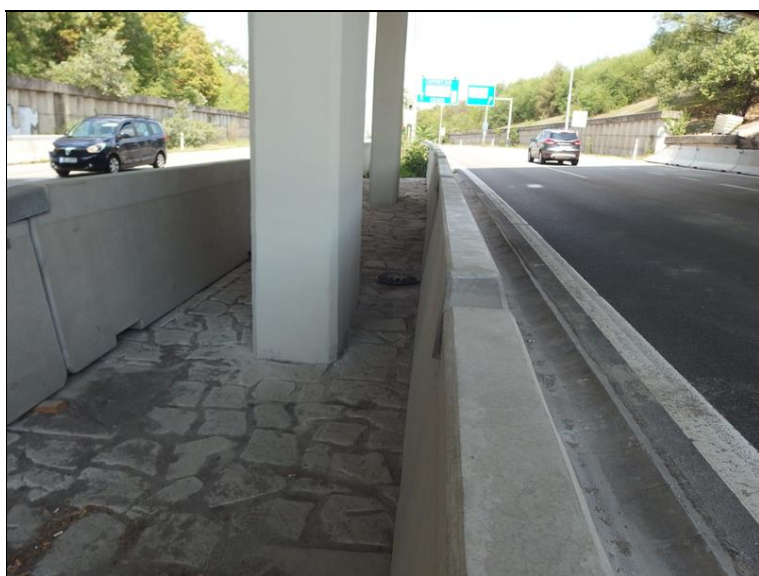
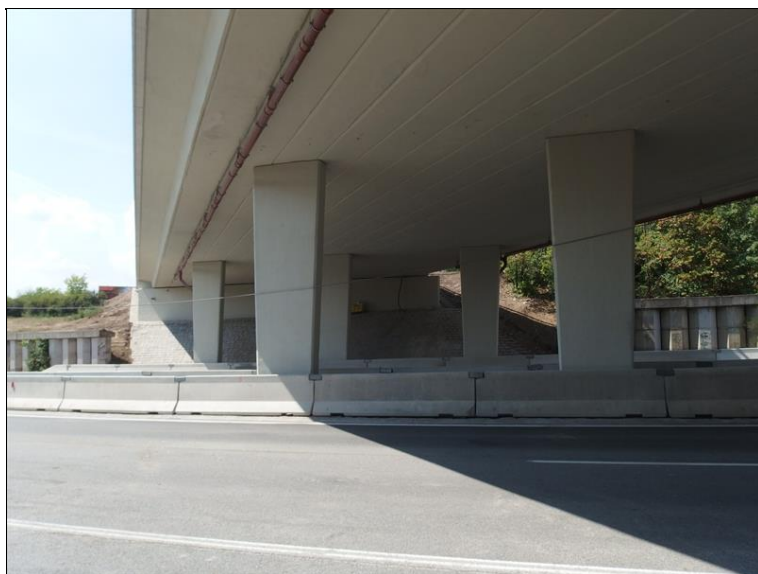
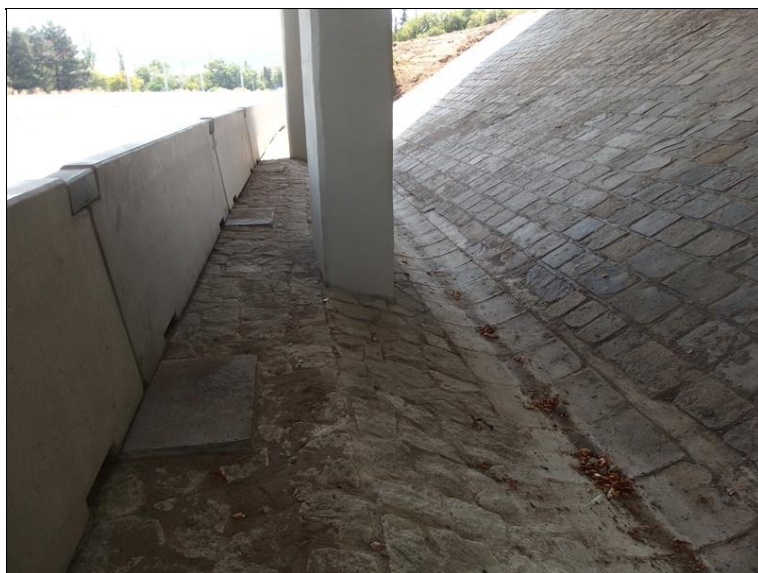
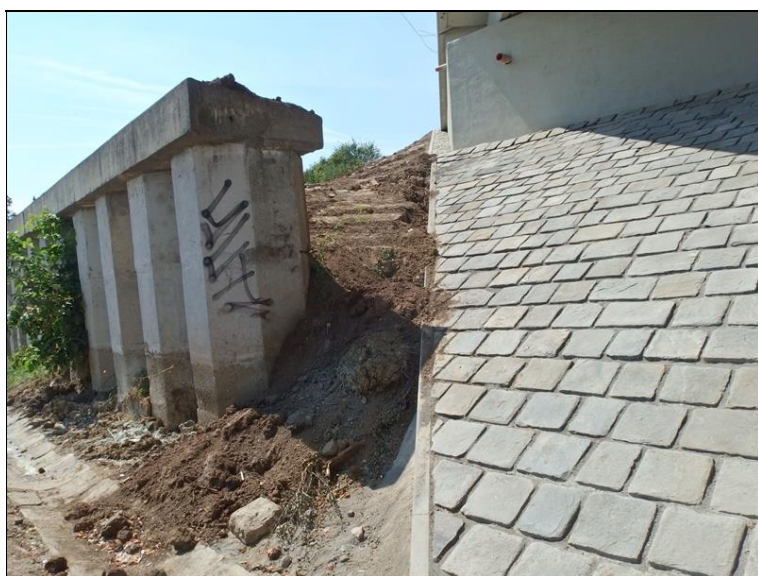
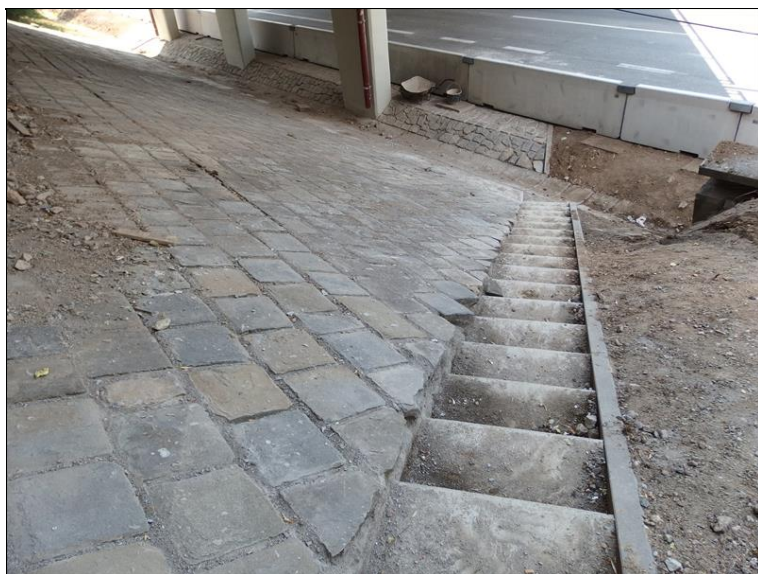
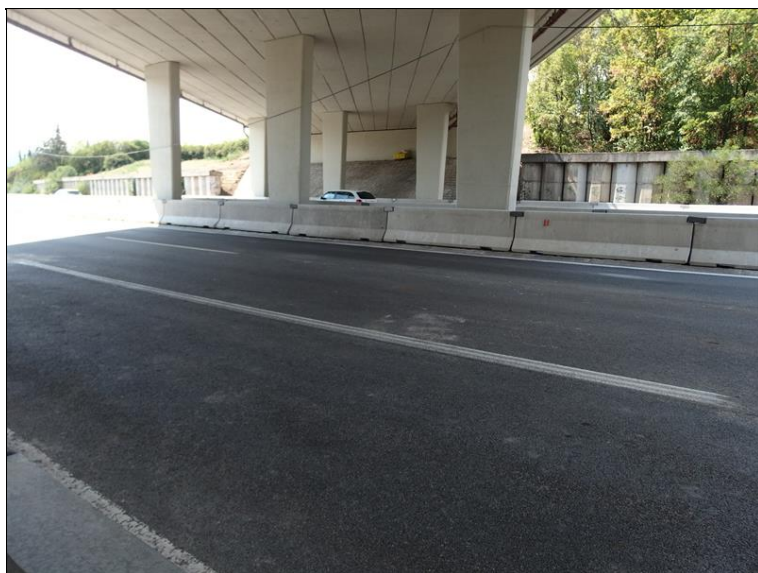
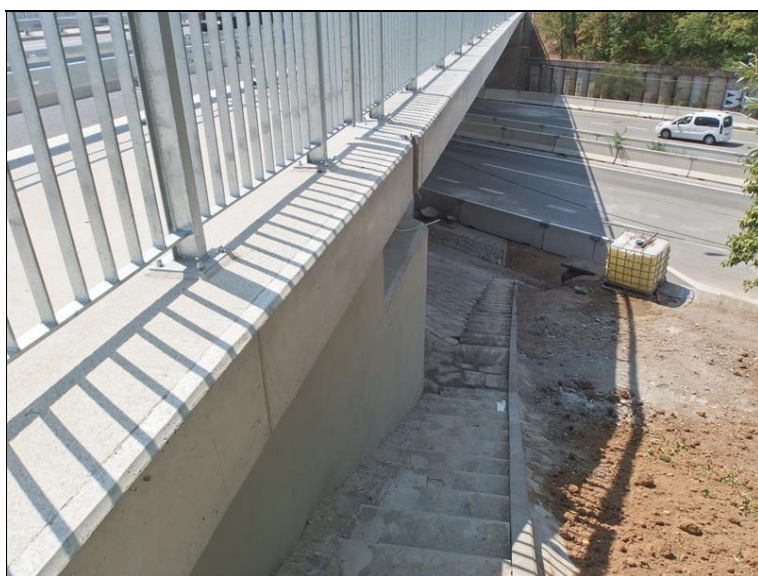
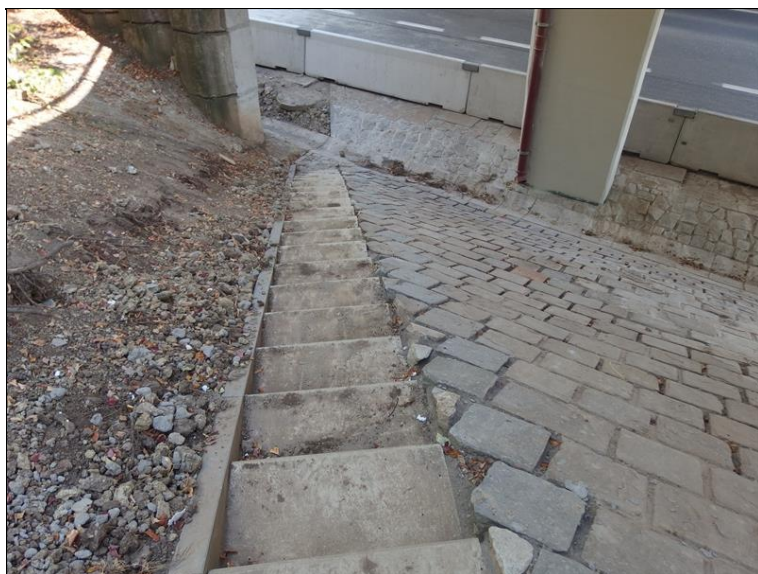
[4.5]	4.6	Území pod mostem a přístup. cesty	Bez závad.
-------	-----	-----------------------------------	------------

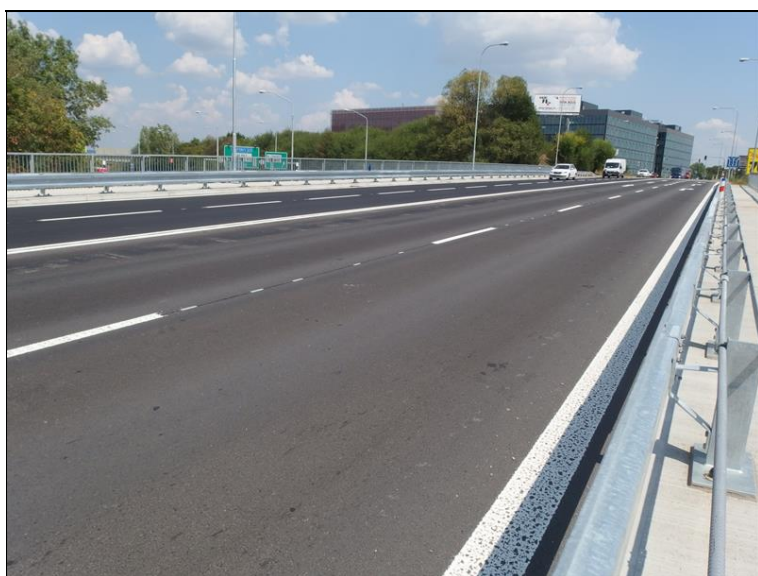
VOZOVKA

[3.1]	3.1	Vozovka	Bez závad.
-------	-----	---------	------------
