**Diagnostika vozovky
Silnice III/4317 Kojátky,
od přeložky po začátek obce
(km 0,075 – 0,880)**

**Zpráva (KONCEPT 3) pro
Správa a údržba silnic Jihomoravského kraje,
příspěvková organizace kraje
Žerotínovo náměstí 449/3, 602 00 Brno**

Červen 2023

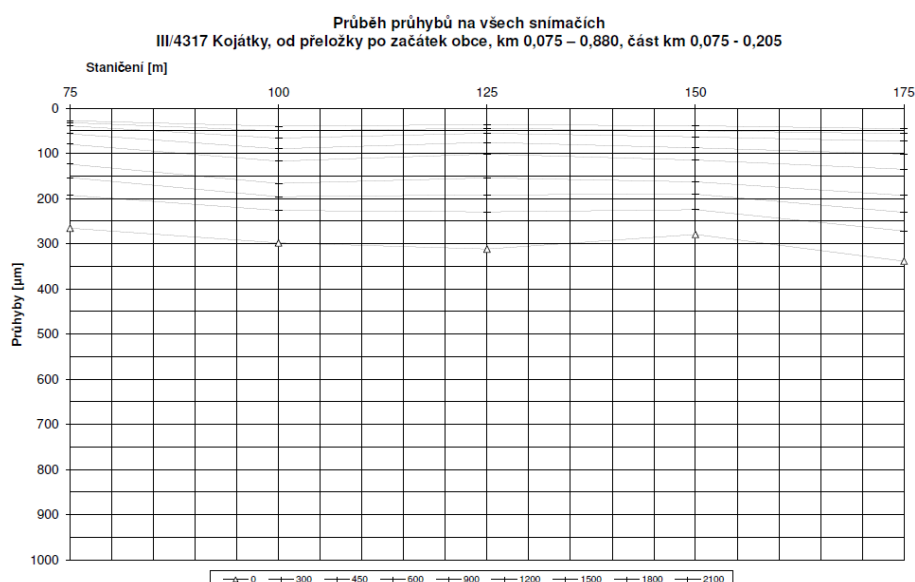
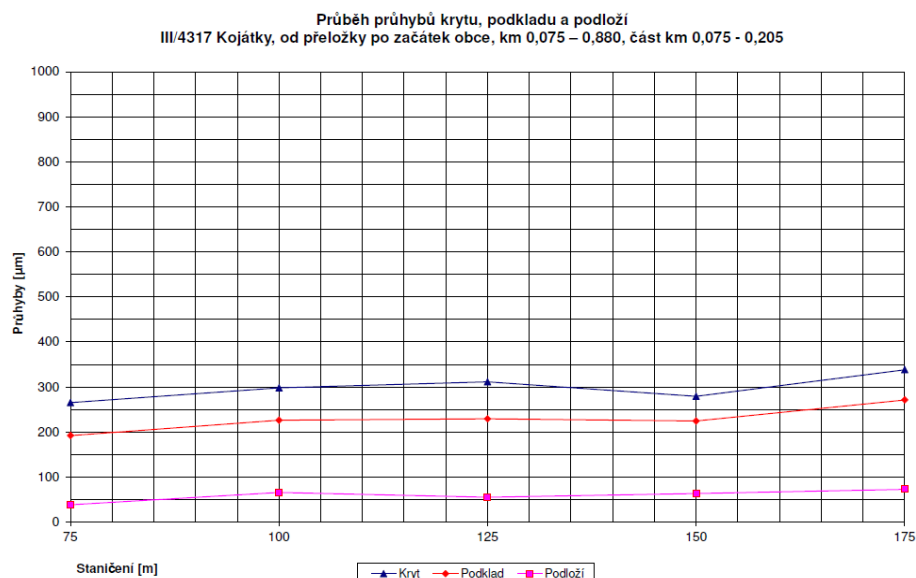
Km 0,075 – 0,205

Průhyby vozovky zjištěné na snímači Y1 (tj. přímo v místě působení rázového pulzu) se pohybuji od 265 do 338 μm , průměrně 299 μm .

Grafické vyjádření průhybů na všech snímačích je znázorněno v následujících grafech.

- Asfaltové vrstvy – 6118 až 10549 MPa, průměrně 7934 MPa.
- Podkladní vrstvy – 514 až 756 MPa, průměrně 613 MPa.
- Podloží vozovky – 41 až 76 MPa, průměrně 53 MPa.

Únosnost vozovky je v této části úseku vyhovující. Teoretické zesílení je nulové, zbytková životnost vozovky je 25 let.

Vozovka v této části úseku nevykazuje žádné poruchy (klasifikační stupeň 1) – není nutná údržba nebo oprava vozovky.

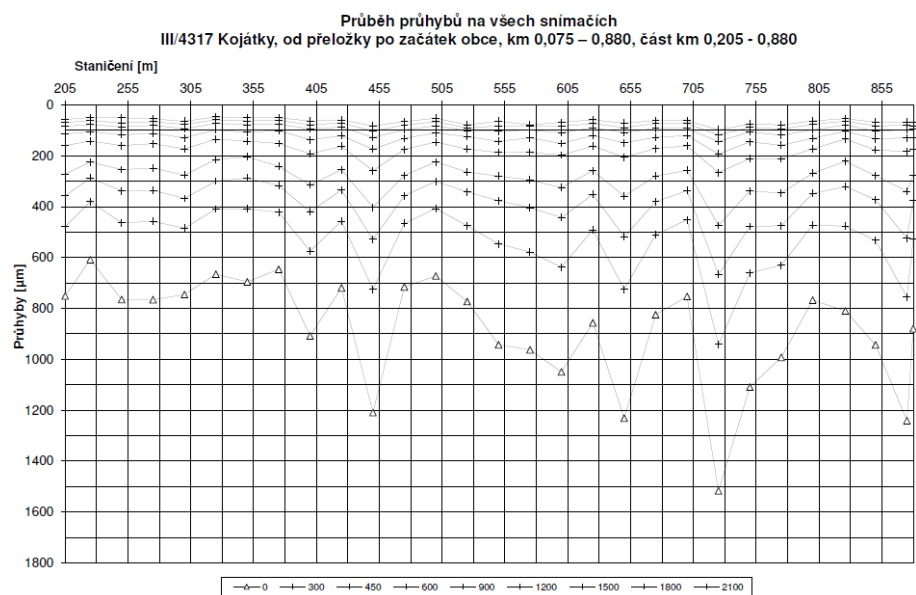
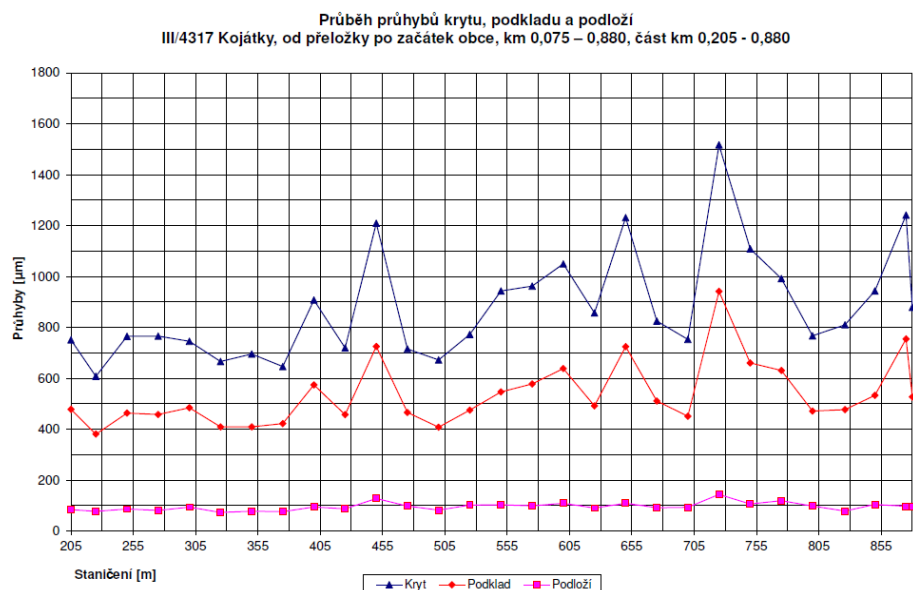
Km 0,205 – 0,880

Průhyby vozovky zjištěné na snímači Y1 (tj. přímo v místě působení rázového pulzu) se pohybují od 608 do 1517 μm , průměrně 880 μm .

Grafické vyjádření průhybů na všech snímačích je znázorněno v následujících grafech.

- Krytová vrstva (nátěr, penetrační makadam) – 460 až 1233 MPa, průměrně 763 MPa.
- Podkladní vrstva – 116 až 596 MPa, průměrně 304 MPa.
- Podloží vozovky – 25 až 53 MPa, průměrně 41 MPa.

Únosnost vozovky je v této části úseku nevyhovující. Teoretické zesílení se pohybuje od 20 do 140 mm (průměrně 80 mm), zbytková životnost vozovky se pohybuje od 0 do 8 let (průměrně pouze 2 roky).
