ZÁVĚREČNÁ ZPRÁVA

III/3935 Senorady – hranice kraje

Diagnostický průzkum vozovky

Datum zpracování: 30. 6. 2023

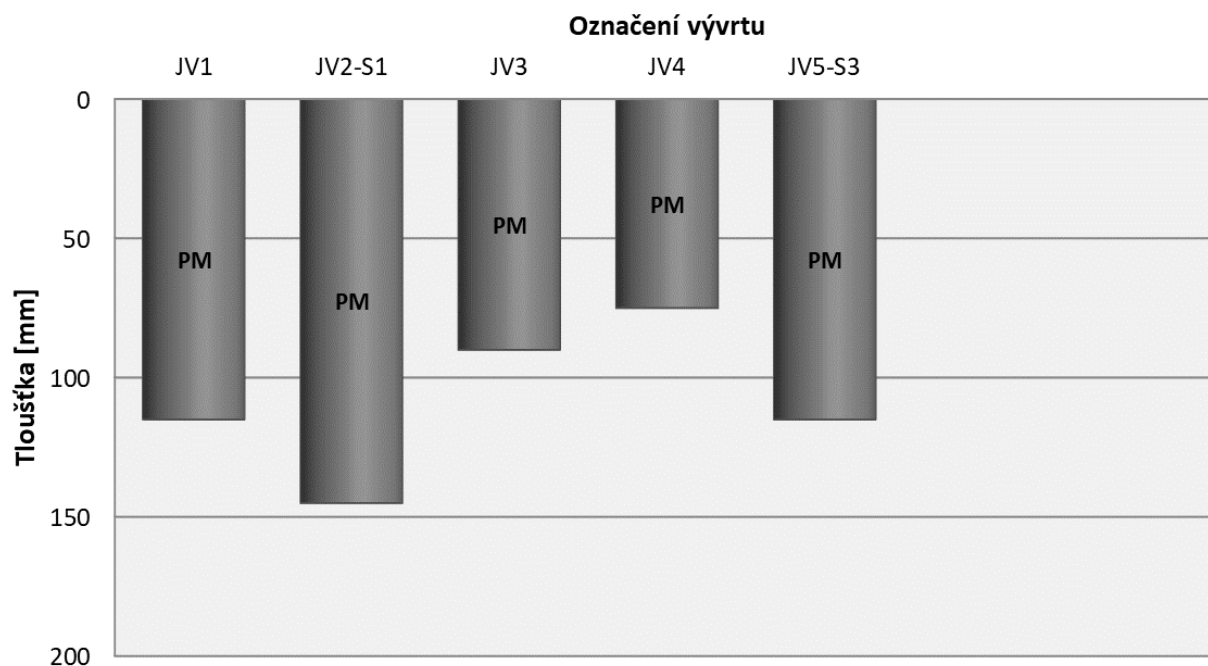
Graf 1: Vývrty – tloušťky vrstev vozovky

Označení	Staničení [km] jízdni pruh	Tloušťka AV [mm]	Podkladní vrstva	Nespojení AV [hloubka v mm]
JV 1	0,050 – P	115 (PM)	ŠD	-
JV 2 – S 1	0,180 – L	145 (PM)	ŠD	-
JV 3	0,320 – P	90 (PM)	ŠD	-
JV 4	0,590 – L	75 (PM)	ŠD	-
JV 5 – S 3	0,720 – P	115 (PM)	ŠD	-

Kryt konstrukce vozovky se skládá z penetračního makadamu nízké tloušťky (90 - 145 mm), přičemž stmelená část PM má tloušťku maximálně 75 mm (většinou je tloušťka nižší). Podkladní vrstvy tvoří štěrkodrt proměnlivé tloušťky (180 - 490 mm). Podloží tvoří jíl F6 CL (nevhodná zemina do aktivní zóny vozovky). V sondě S 1 byla zastižena kamenitá sypanina a písek S5 SC. Vzhledem k nízkému dopravnímu zatížení a stavu poruch, které neindikují vliv neúnosného podloží, lze toto podloží pod konstrukcí vozovky ponechat.

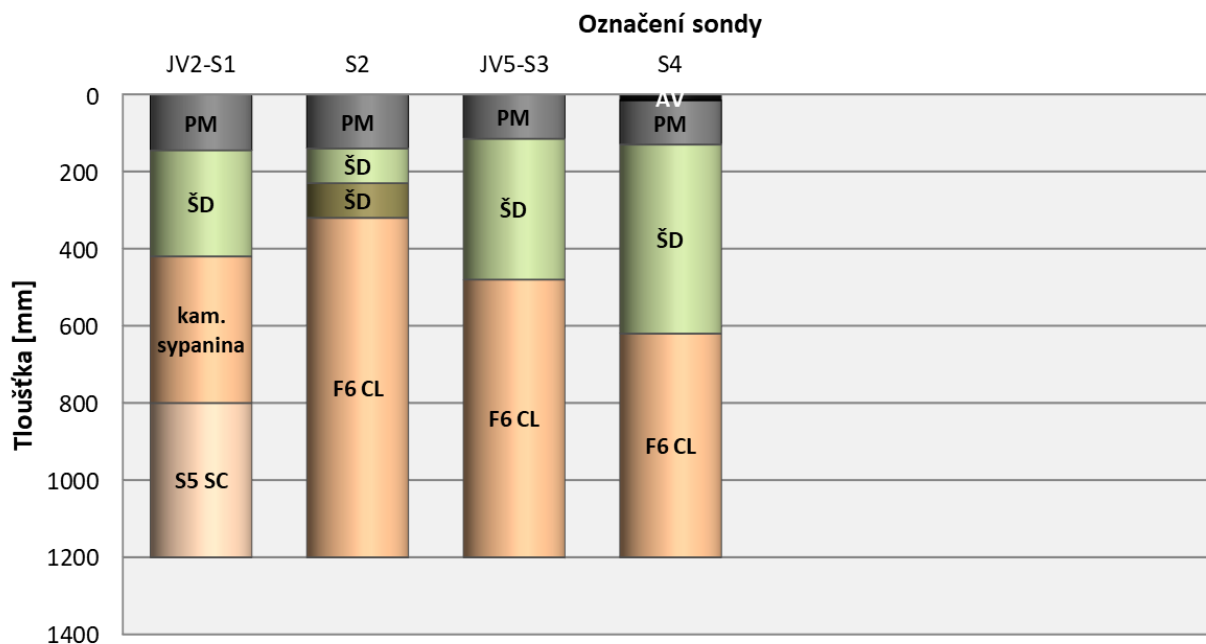
Graf 2: Sondy – tloušťky vrstev vozovky

Označení		JV 2 – S 1		S 2		JV 5 – S 3	
Staničení [km] jízdní pruh		0,180 – L		0,450 – L		0,720 – P	
Konstrukční vrstvy – materiál, tloušťka [mm]	1	PM	145	PM	140	PM	115
	2	ŠD	275	ŠD	90	ŠD	365
	3	-	-	ŠD	90	-	-
Podloží [mm]		kam. sypanina S5 SC	380 400	F6 CL	880	F6 CL	720
Σ hloubka [mm]		1 200		1 200		1 200	
Označení		S 4		-		-	
Staničení [km] jízdní pruh		0,830 – L		-		-	
Konstrukční vrstvy – materiál, tloušťka [mm]	1	AV	15	-	-	-	-
	2	PM	115	-	-	-	-
	3	ŠD	490	-	-	-	-
Podloží [mm]		F6 CL	580	-	-	-	-
Σ hloubka [mm]		1 200		-		-
