Most 4314-1A

Most přes dálnici D1 za Rostěnicemi

HLAVNÍ PROHLÍDKA

Datum provedení prohlídky: 19.6.2019

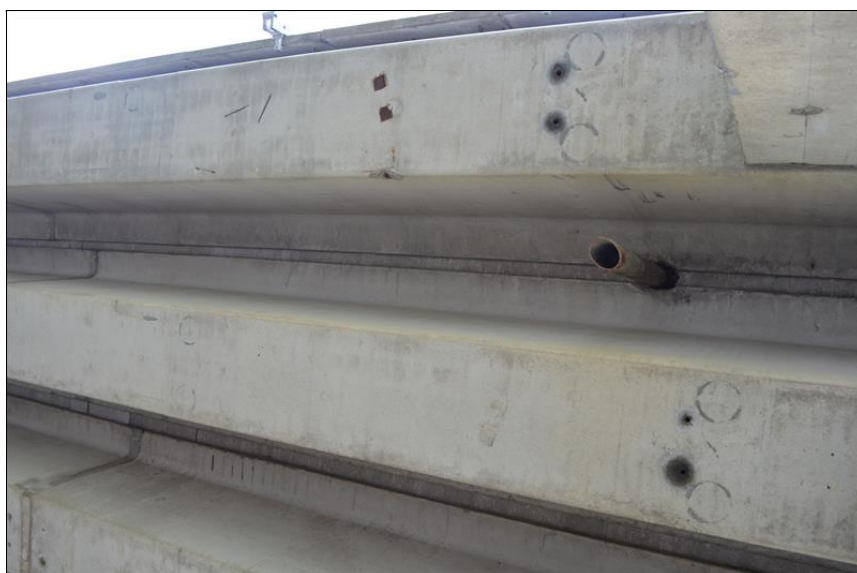
Odvodňovač

4.8 Odvodnění

Koroze odvodňovačů. Zanesené odvodňovače.

[2] 4.8 Odvodnění Vyčistit zanesené odvodňovače. Chodníky očistit tlakovou vodou.

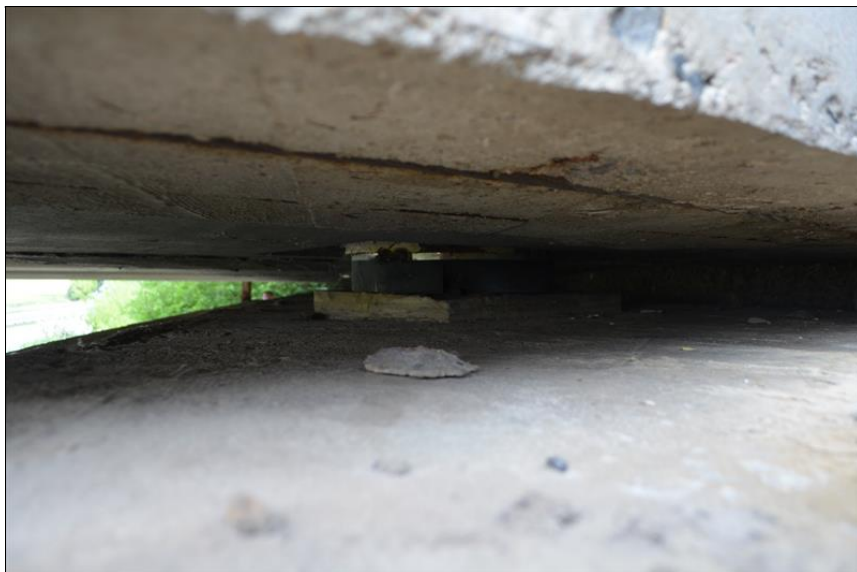
Koroze ložisek

2.2 Ložiska, klouby

Koroze ložisek. Chybí kotevní šrouby na všech ložiscích.

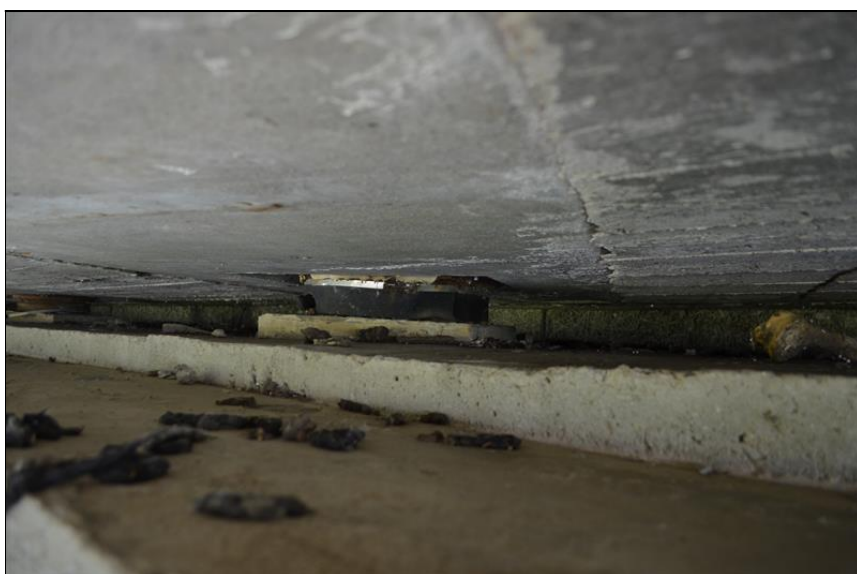
Ložisko

2.2 Ložiska, klouby

Koroze ložisek. Chybí kotevní šrouby na všech ložiscích.

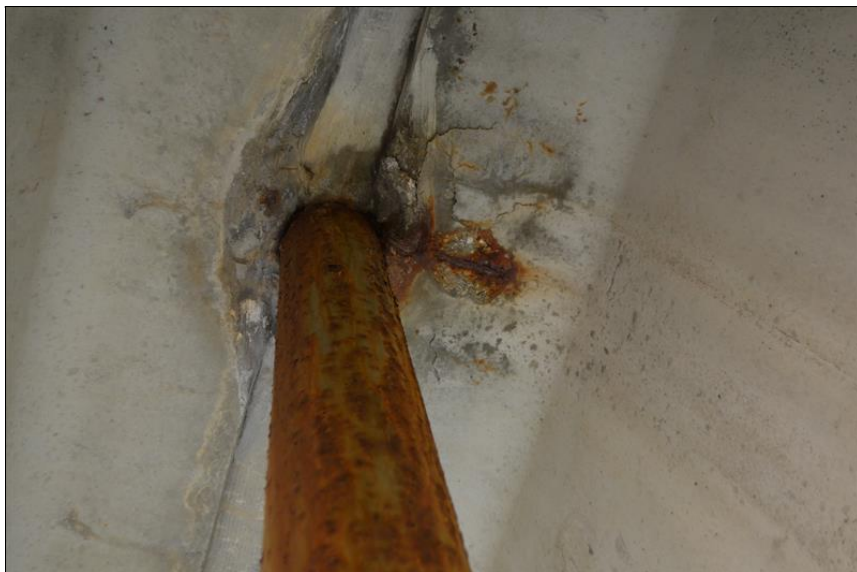
Koroze odvodňovače

4.8 Odvodnění

Koroze odvodňovačů. Zanesené odvodňovače.

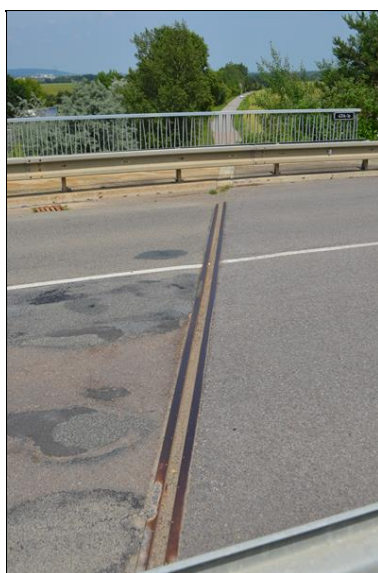
Zanesený mostní závěr

3 svršek

Zanesený mostní závěr, vydrolený, či převrstvený živičný povrch. Výtlučky ve vozovce. Obnažená výztuž chodníků. Vzdávající vegetace, chodníky porostlé mechem.

[1] 5 Další části Pravidelně čistit most od vegetace. Čistit mostní závěry.

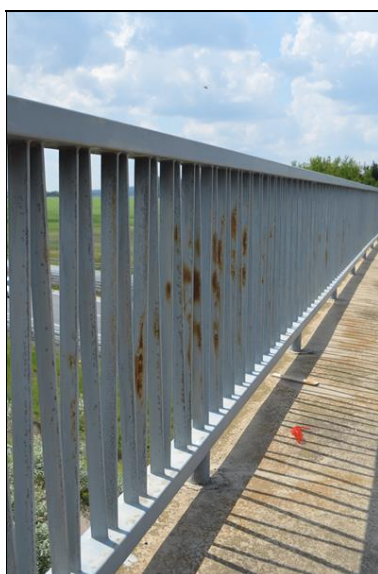
Koroze zábradlí

4 Vybavení

Popraskaná dobetonávka sloupků zábradlí a svodidel. Místy velká koroze zábradlí - vodorovné spodní profily. Koroze spojovacího materiálu svodidel.

[3] 4 Vybavení Vyměnit části zkorodovaného zábradlí.

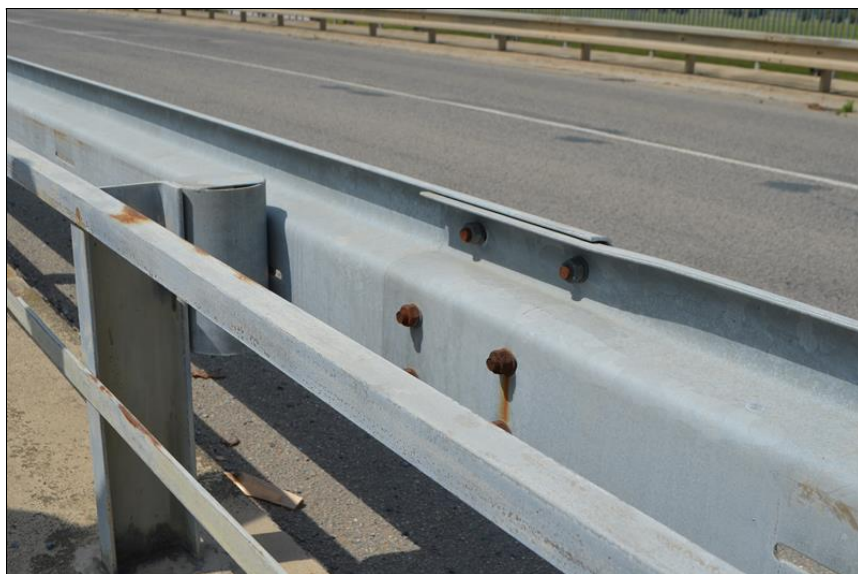
Koroze spojovacího materiálu svodidel

4 Vybavení

Popraskaná dobetonávka sloupků zábradlí a svodidel. Místy velká koroze zábradlí - vodorovné spodní profily. Koroze spojovacího materiálu svodidel.

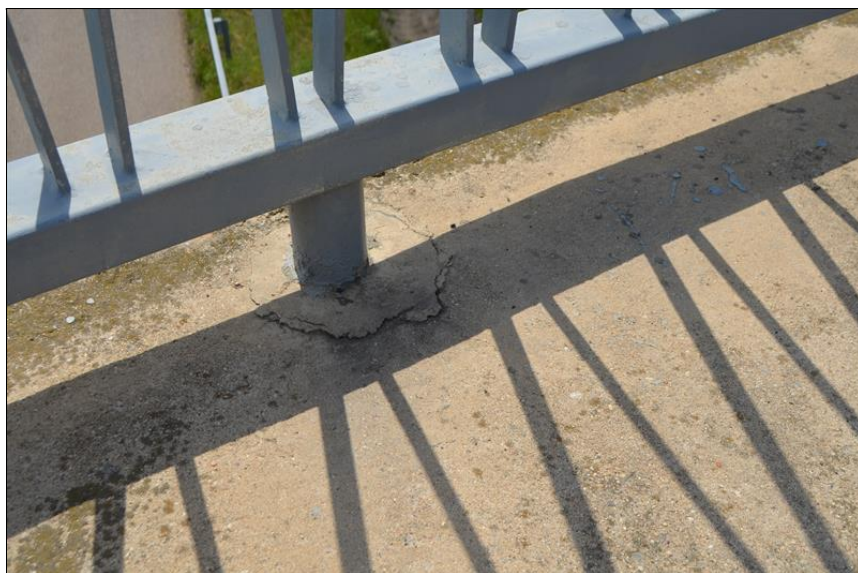
Ukotvení zábradlí

4 Vybavení

Popraskaná dobetonávka sloupků zábradlí a svodidel. Místy velká koroze zábradlí - vodorovné spodní profily. Koroze spojovacího materiálu svodidel.

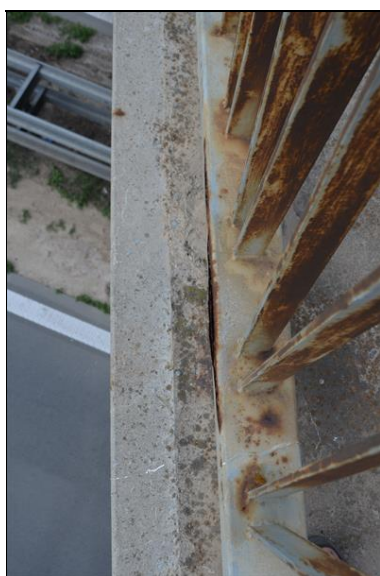
Koroze zábradlí

4 Vybavení

Popraskaná dobetonávka sloupků zábradlí a svodidel. Místy velká koroze zábradlí - vodorovné spodní profily. Koroze spojovacího materiálu svodidel.

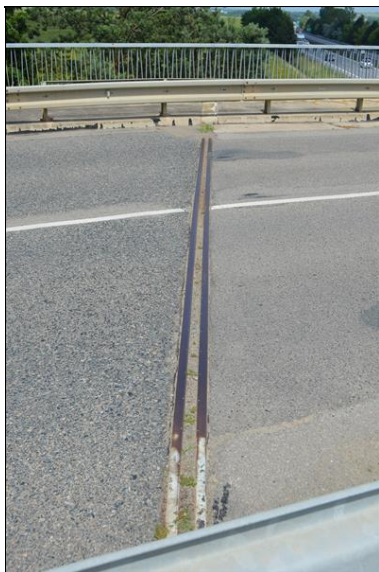
Zanesený mostní závěr

3 svršek

Zanesený mostní závěr, vydrolený, či převrstvený živičný povrch. Výtluky ve vozovce. Obnažená výztuž chodníků. Vzdávající vegetace, chodníky porostlé mechem.

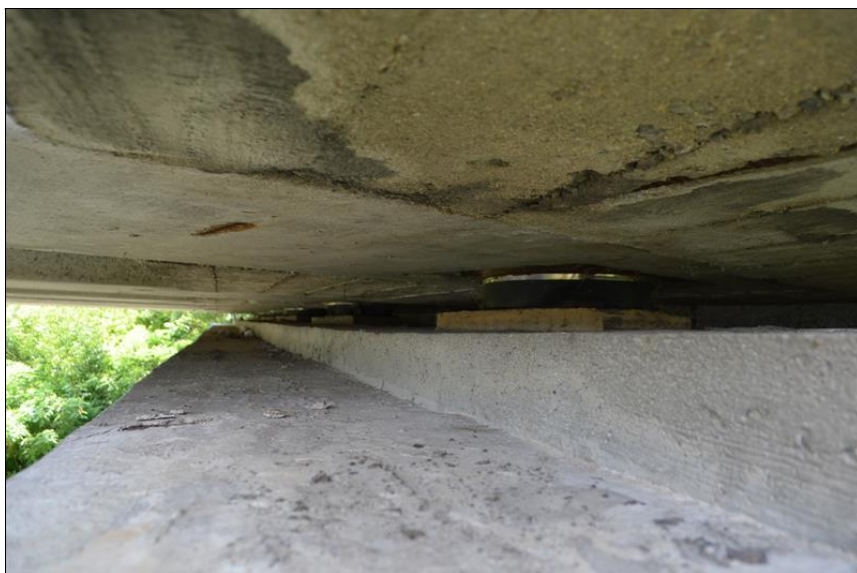
Ložiska

2.2 Ložiska, klouby

Koroze ložisek. Chybí kotevní šrouby na všech ložiscích.

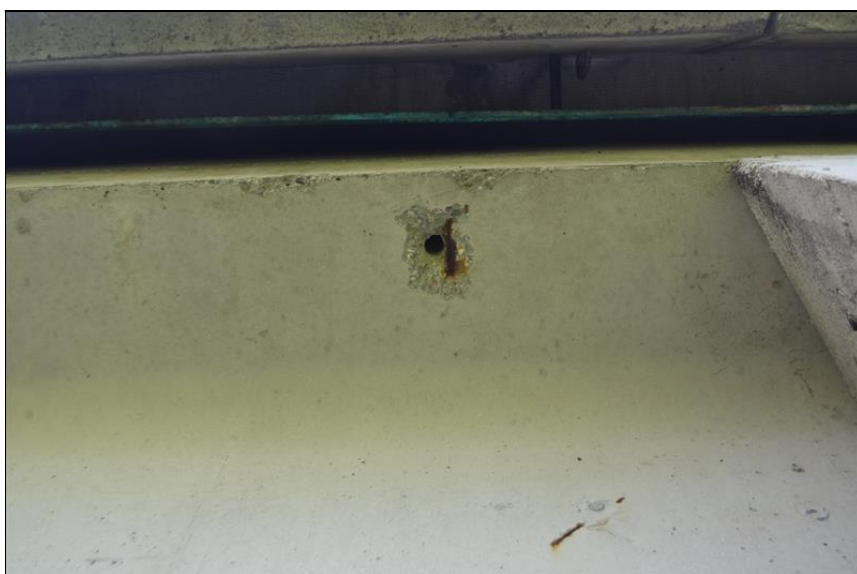
Obnažená výztuž u odvodňovače

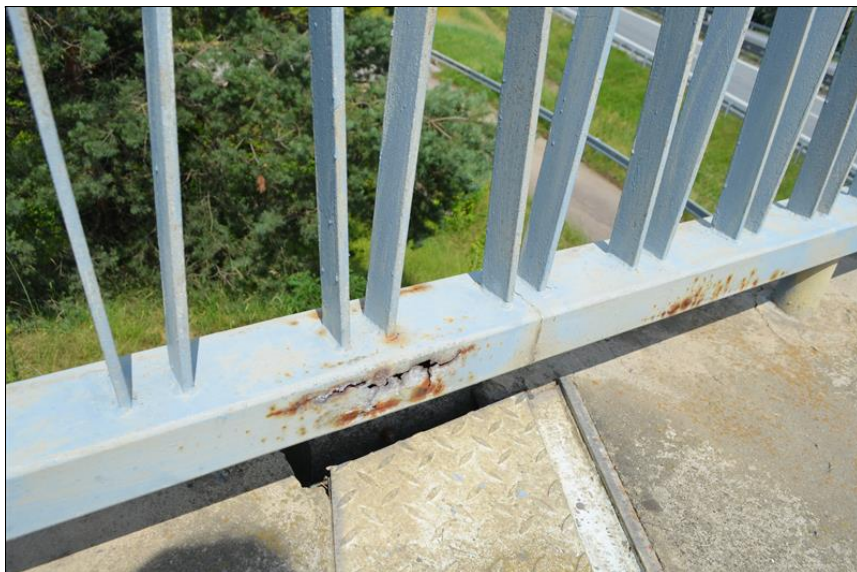
Koroze zábradlí

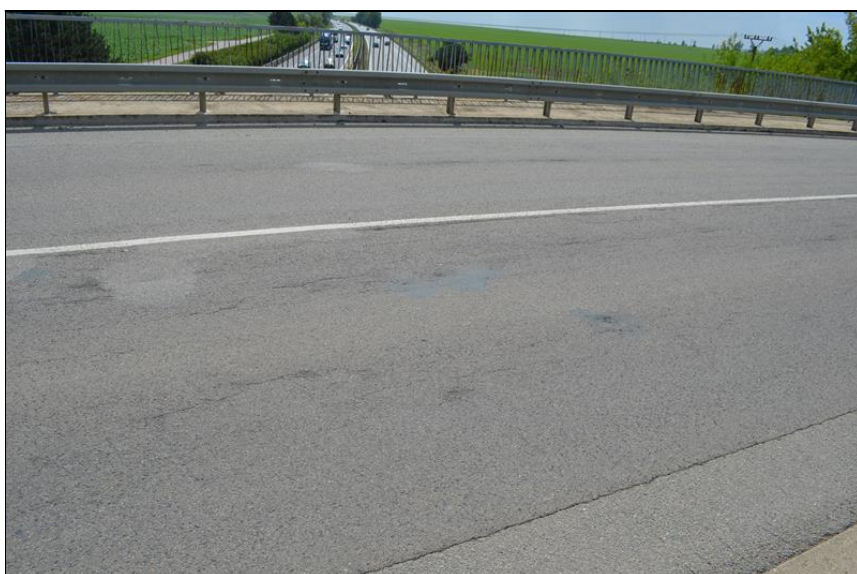
Podélné trhliny ve vozovce

3 svršek

Zanesený mostní závěr, vydrolený, či převrstvený živičný povrch. Výtluky ve vozovce. Obnažená výztuž chodníků. Vzdávající vegetace, chodníky porostlé mechem.

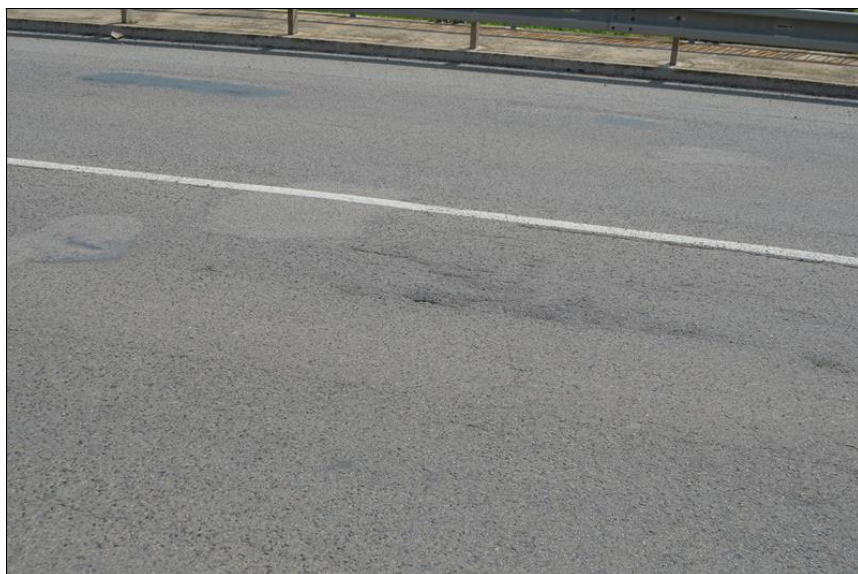
Podélné trhliny ve vozovce

3 svršek

Zanesený mostní závěr, vydrolený, či převrstvený živičný povrch. Výtlučky ve vozovce. Obnažená výztuž chodníků. Vyrůstající vegetace, chodníky porostlé mechem.

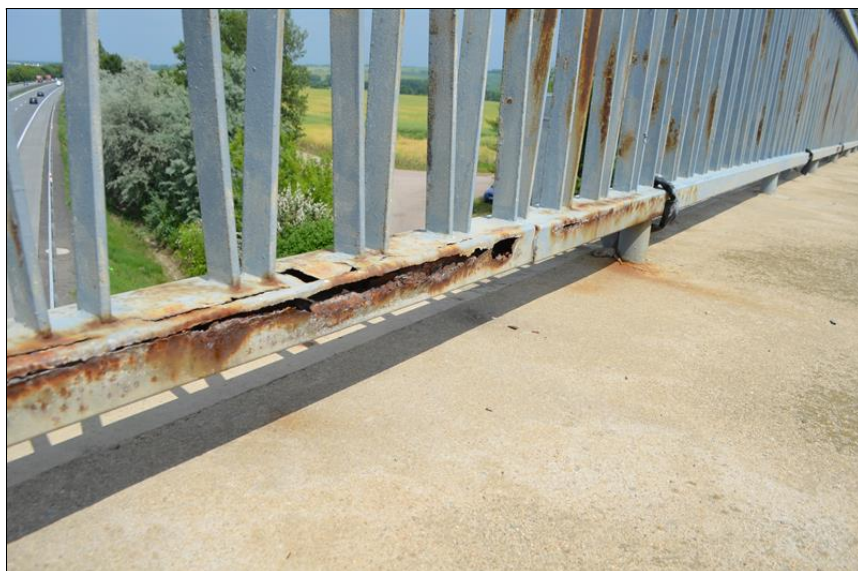
Detail korodujícího zábradlí

4 Vybavení

Popraskaná dobetonávka sloupků zábradlí a svodidel. Místy velká koroze zábradlí - vodorovné spodní profily. Koroze spojovacího materiálu svodidel.

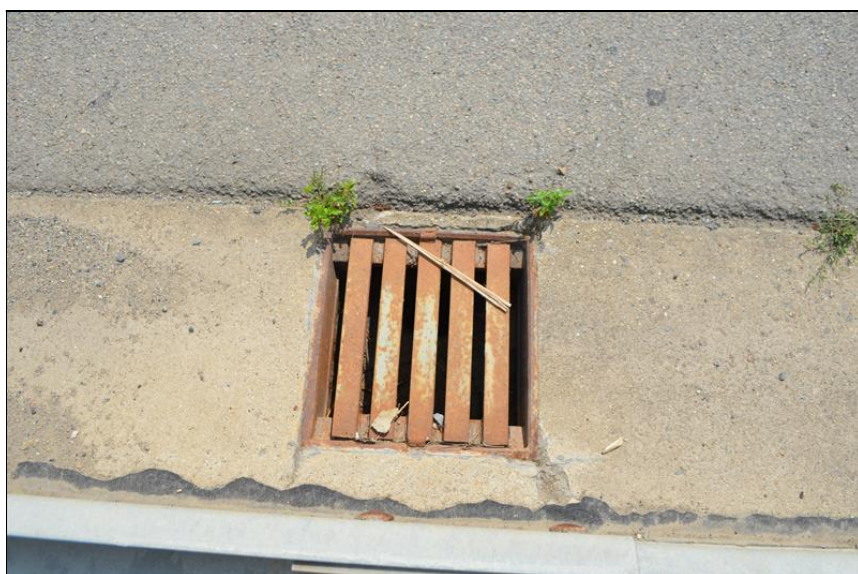
Vpust'

4.8 Odvodnění

Koroze odvodňovačů. Zanesené odvodňovače.

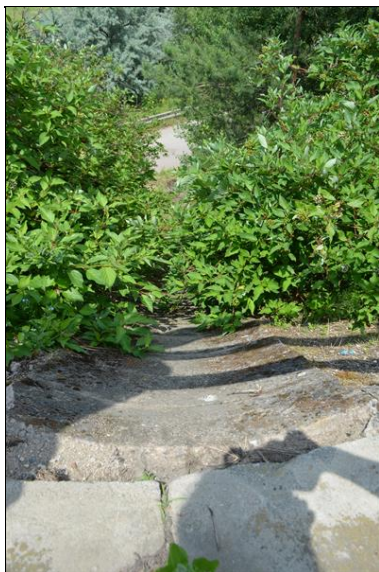
Zarostlý mostní skluz

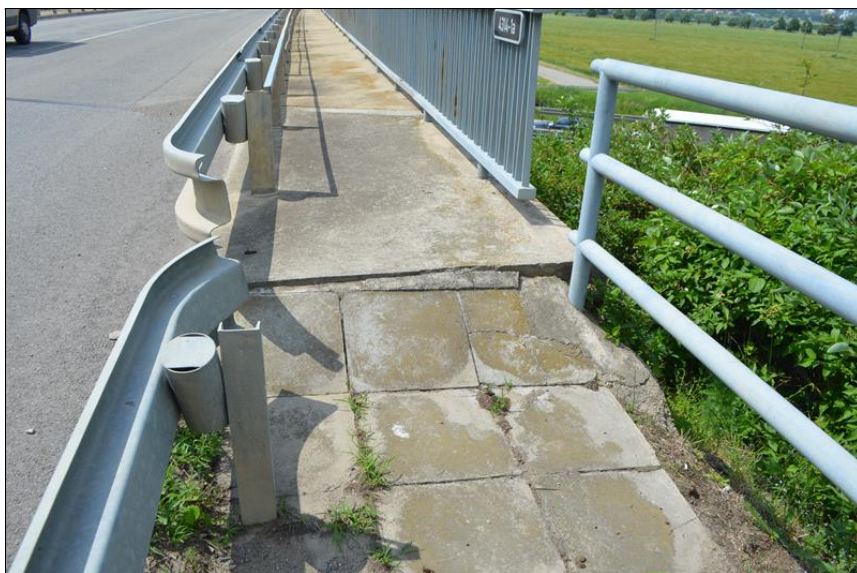
Napojení svodidel a chodníku

3 svršek

Zanesený mostní závěr, vydrolený, či převrstvený živičný povrch. Výtlučky ve vozovce. Obnažená výztuž chodníků. Vzdávající vegetace, chodníky porostlé mechem.

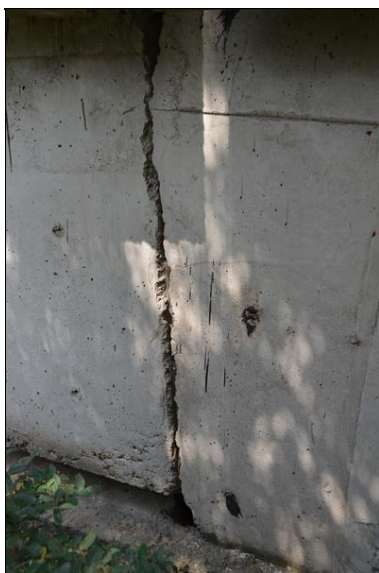
Svislá trhlina na OP2
