ZÁVĚREČNÁ ZPRÁVA

III/41612 Moutnice – Velké Němčice

Diagnostický průzkum vozovky

Datum zpracování: 30. 6. 2023

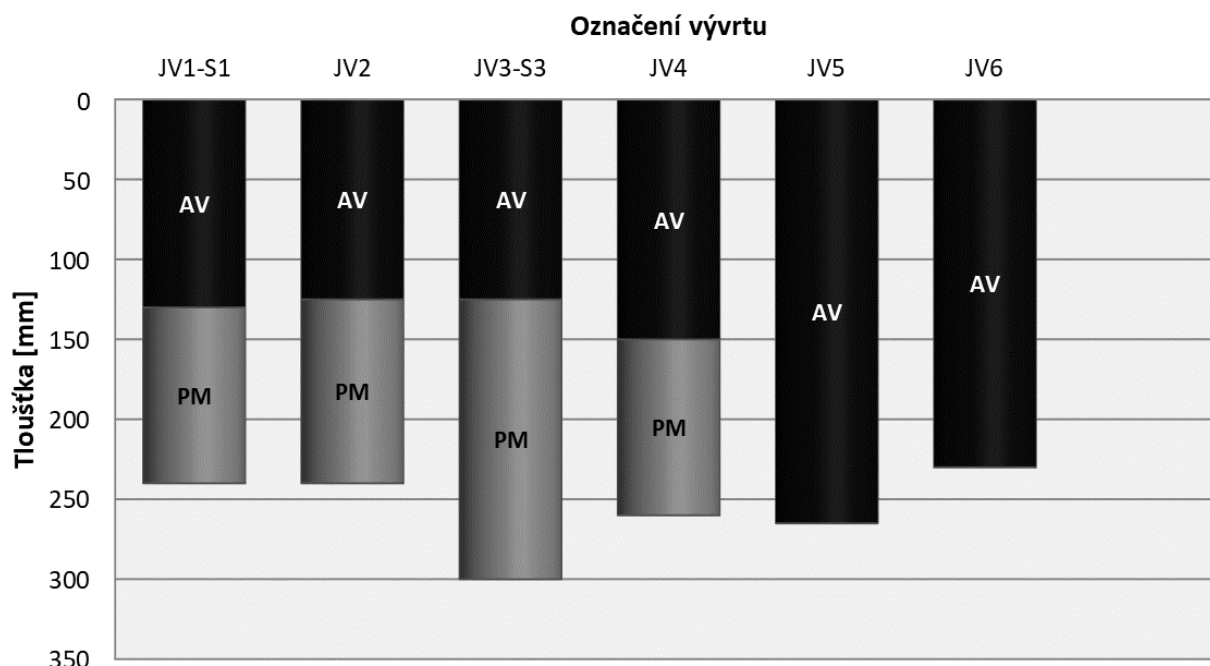
Graf 1: Vývrty – tloušťky vrstev vozovky

Označení	Staničení [km] jízdní pruh	Tloušťka AV [mm]	Podkladní vrstva	Nespojení AV [hloubka v mm]
JV 1 – S 1	0,050 – P	130	PM	-
JV 2	0,200 – L	125	PM	-
JV 3 – S 3	0,510 – L	125	PM	-
JV 4	0,670 – P	150	PM	65
JV 5	0,980 – L	265	ŠD	130; 205
JV 6	1,140 – L	230	ŠD	120

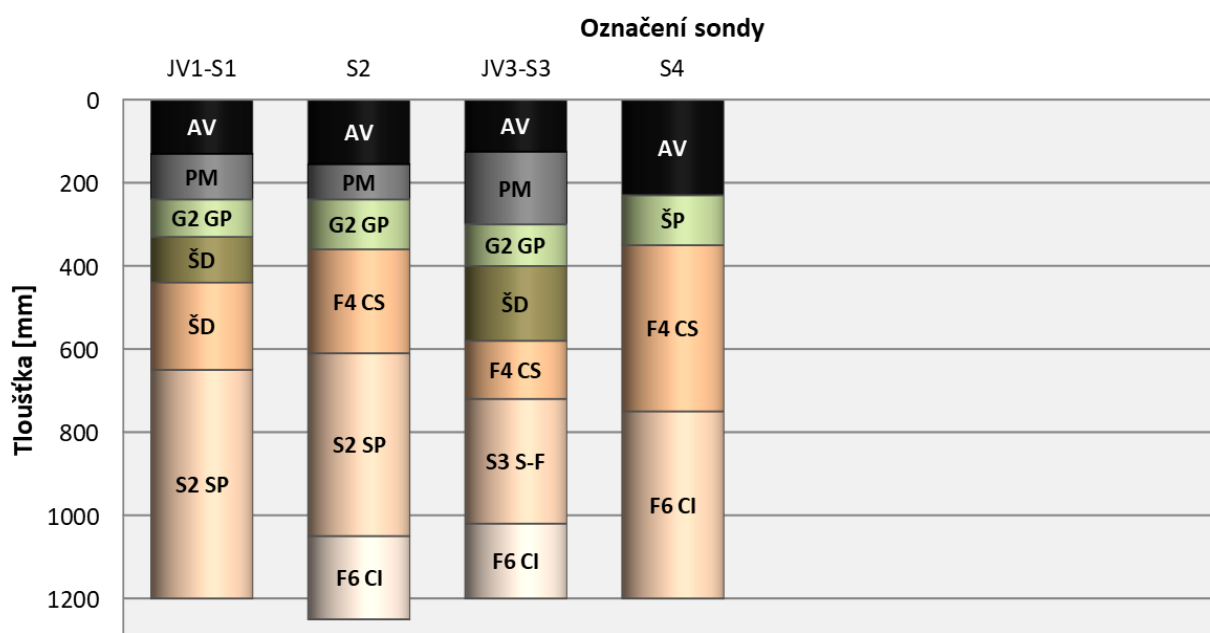
Graf 2: Sondy – tloušťky vrstev vozovky

Označení		JV1 – S 1		S 2		JV 3 – S 3	
Staničení [km] jízdní pruh		0,050 – P		0,360 – L		0,510 – L	
Konstrukční vrstvy – materiál, tloušťka [mm]	1	AV	130	AV	155	AV	125
	2	PM	110	PM	85	PM	175
	3	G2 GP	90	G2 GP	120	G2 GP	100
Podloží [mm]		ŠD	110	F4 CS	250	ŠD	180
		ŠD	210	S2 SP	440	F4 CS	140
		S2 SP	550	F6 CI	200	S3 S-F	300
						F6 CI	180
Σ hloubka [mm]		1 200		1 250		1 200	
Označení		S 4		-		-	
Staničení [km] jízdní pruh		0,830 – P		-		-	
Konstrukční vrstvy – materiál, tloušťka [mm]	1	AV	230	-	-	-	-
	2	ŠP	120	-	-	-	-
	3	-	-	-	-	-	-
Podloží [mm]		F4 CS	400	-	-	-	-
		F6 CI	450	-	-	-	-
Σ hloubka [mm]		1 200		-		-
