**Diagnostika vozovky
Silnice II/416 Žabčice – křižovatka III/42510
(km 30,817 – 34,610)**

**Zpráva pro
Správa a údržba silnic Jihomoravského kraje,
příspěvková organizace kraje
Žerotínovo náměstí 449/3, 602 00 Brno**

V souladu s požadavky objednatele byla vypracována diagnostika vozovky silnice II/416 v úseku od obce Žabčice po křižovatku se silnicí III/42510, akce „Silnice II/416 Žabčice – křižovatka III/42510 (km 30,817 – 34,610)“.

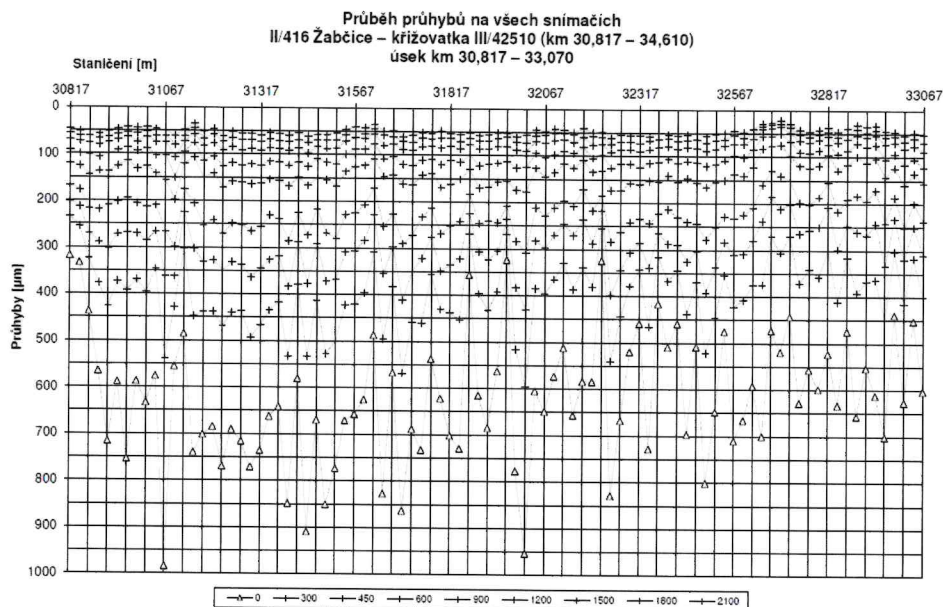
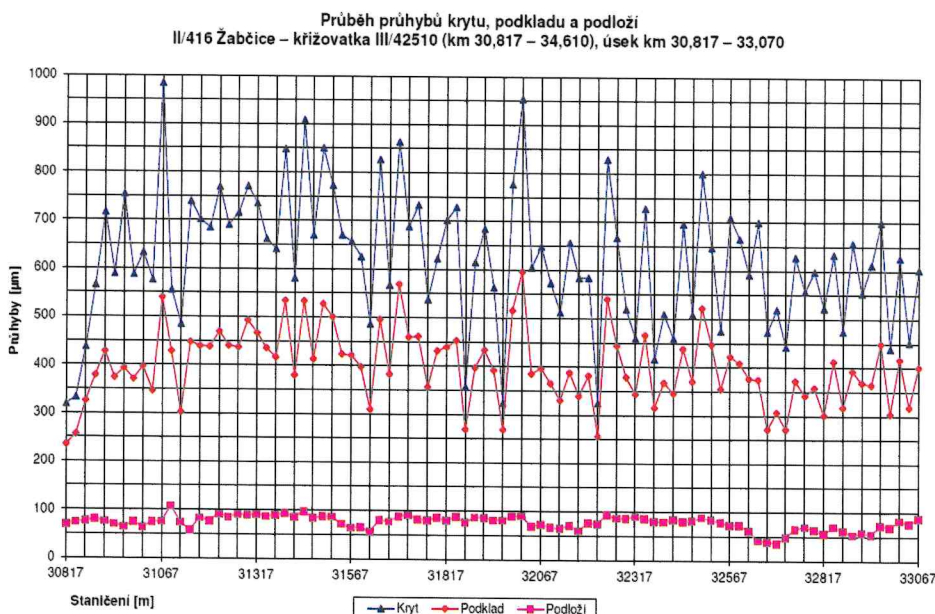
Km 30,817 – 33,070 (po rozšíření komunikace)

Průhyby vozovky zjištěné na snímači Y1 (tj. přímo v místě působení rázového pulzu) se pohybují od 318 do 984 μm , průměrně 622 μm .

- Asfaltové vrstvy – 1720 až 11000 MPa, průměrně 5267 MPa.
- Podkladní vrstvy – 88 až 360 MPa, průměrně 165 MPa.
- Podloží vozovky – 24 až 86 MPa, průměrně 39 MPa.

Únosnost vozovky je v této části úseku nevyhovující. Teoretické zesílení se pohybuje od 0 do 140 mm (průměrně 60 mm), zbytková životnost vozovky se pohybuje od 0 do 25 let (průměrně pouze 6 let).

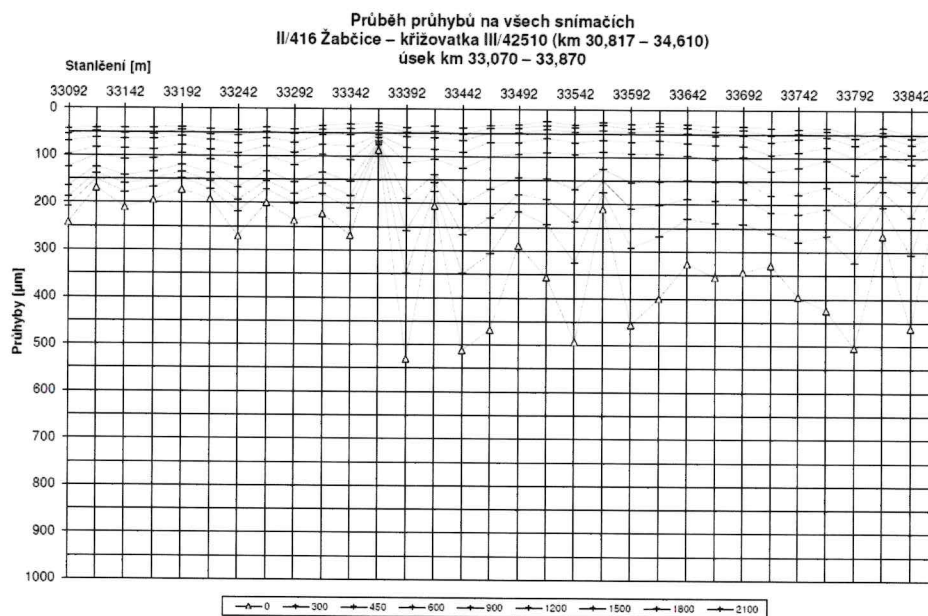
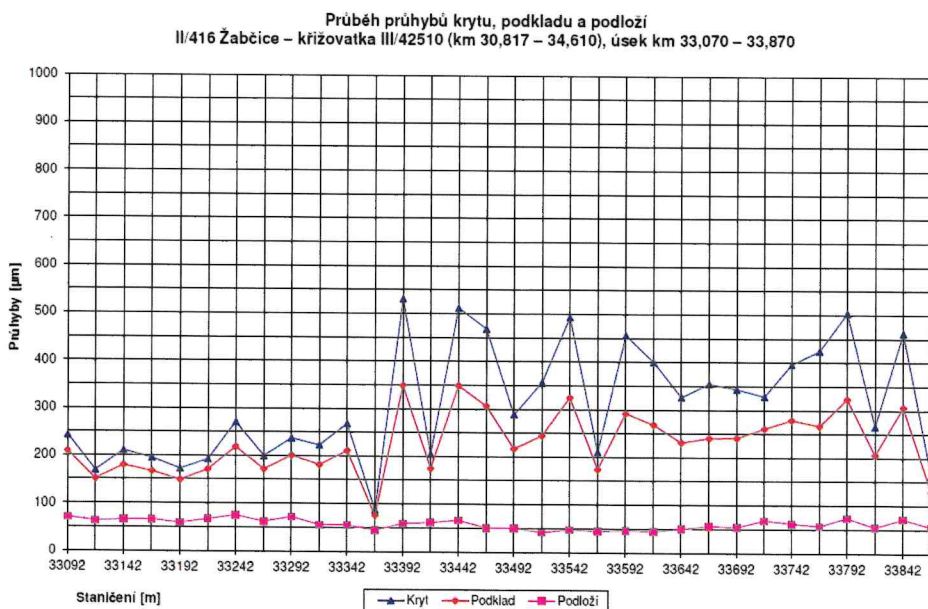
Km 33,070 – 33,870 (rozšířená část úseku a krátká navazující část)

Průhyby vozovky zjištěné na snímači Y1 (tj. přímo v místě působení rázového pulzu) se pohybují od 57 do 530 μm , průměrně 311 μm .

- Asfaltové vrstvy – 1300 až 11000 MPa, průměrně 6038 MPa.
- Podkladní vrstvy – 127 až 360 MPa, průměrně 253 MPa.
- Podloží vozovky – 36 až 185 MPa, průměrně 55 MPa.

Únosnost vozovky je v této části úseku nehomogenní (z celkového pohledu vyhovující, vyhodnoceny však body se sníženou až nevyhovující únosností). Teoretické zesílení se pohybuje od 0 do 80 mm (průměrně 20 mm), zbytková životnost vozovky se pohybuje od 2 do 25 let (průměrně 18 let).

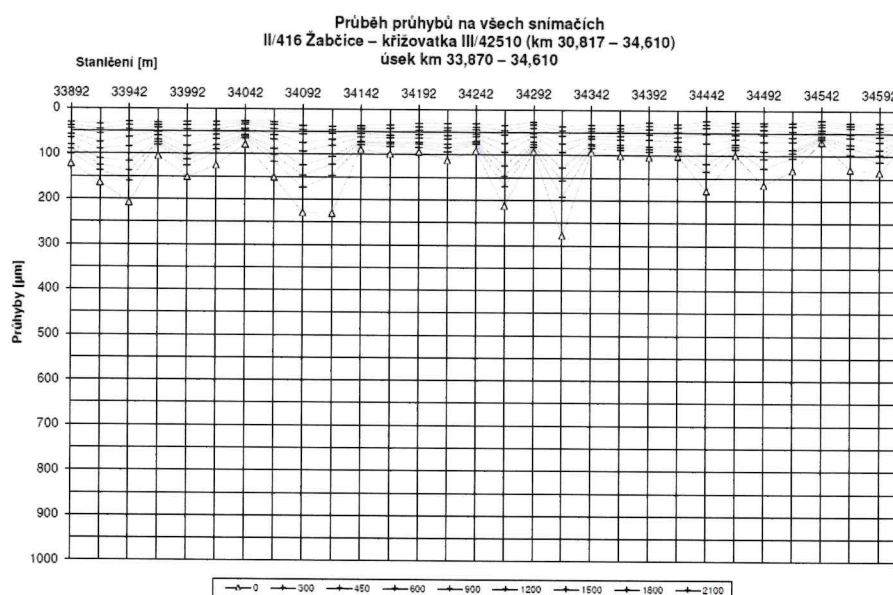
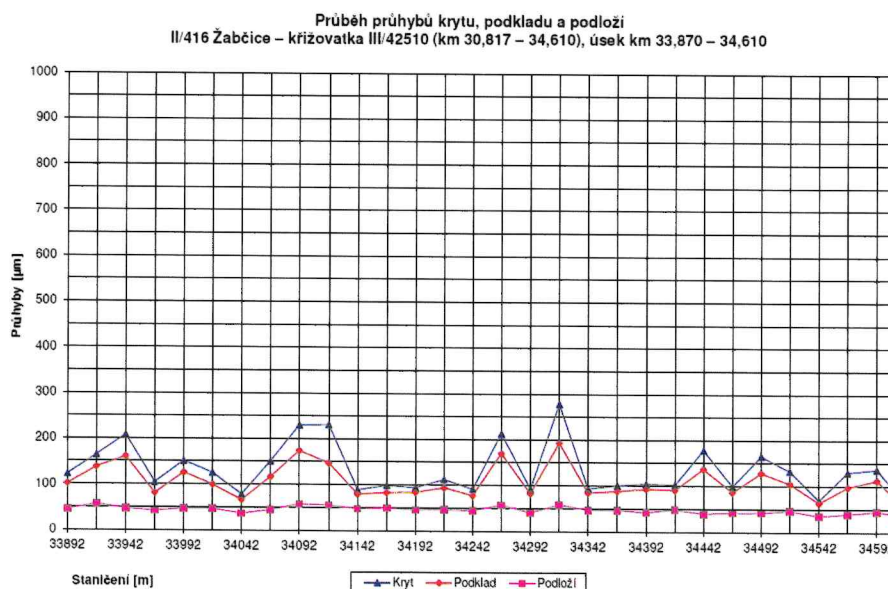
Km 33,870 – 34,610 (koncová část úseku vybudovaná pravděpodobně v rámci výstavby dálnice D52)

Průhyby vozovky zjištěné na snímači Y1 (tj. přímo v místě působení rázového pulzu) se pohybují od 69 do 278 μm , průměrně 134 μm .

- Asfaltové vrstvy – 2212 až 11000 MPa, průměrně 9598 MPa.
- Stmelená podkladní vrstva – 288 až 7500 MPa, průměrně 5192 MPa.
- Spodní podkladní vrstvy – 216 až 480 MPa, průměrně 465 MPa.
- Podloží vozovky – 44 až 116 MPa, průměrně 66 MPa.

Únosnost vozovky je vyhovující. Teoretické zesílení je nulové, zbytková životnost vozovky 25 let.

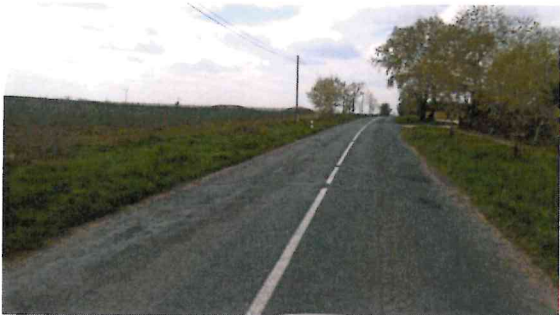
Mozaikové a podélné trhliny, vysprávký

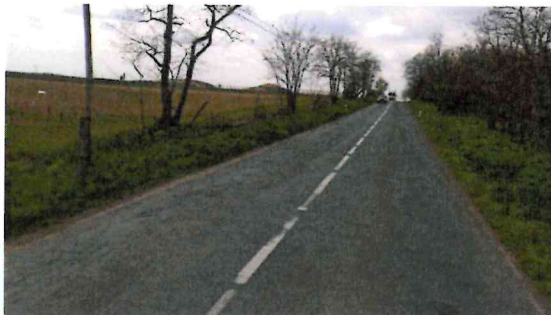
Plošné deformace, síťové trhliny, vysprávký

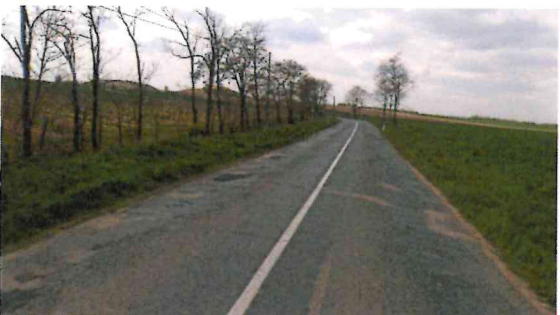
Hlubková koroze, příčné trhliny

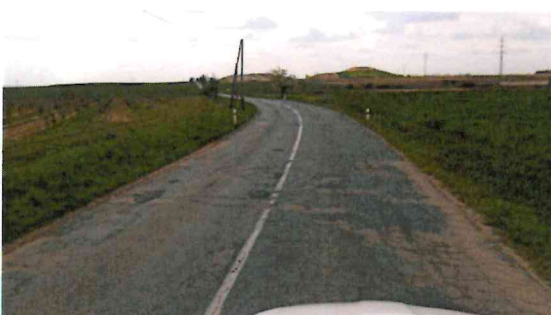
Příčné trhliny, hlubková koroze, vysprávký

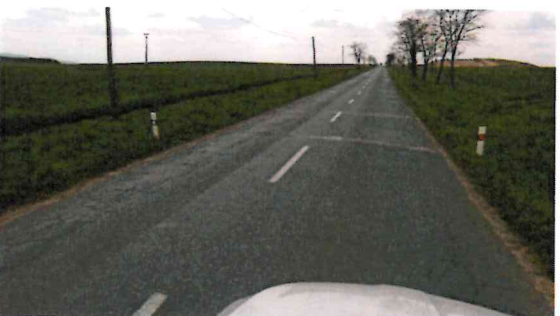
Síťové trhliny, plošné deformace, vysprávký

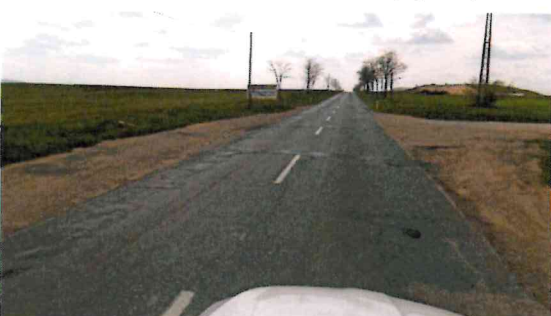
Vysprávký, moz. trhliny, zvýšené nezp. krajnice

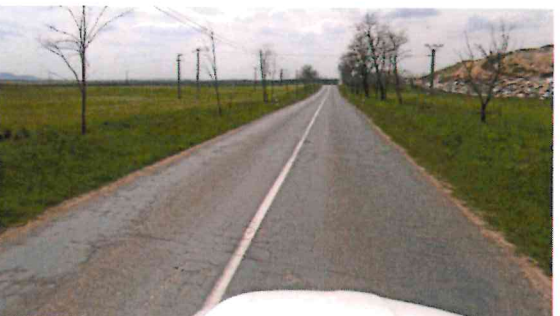
Vysprávký, výtluky, hlubková koroze

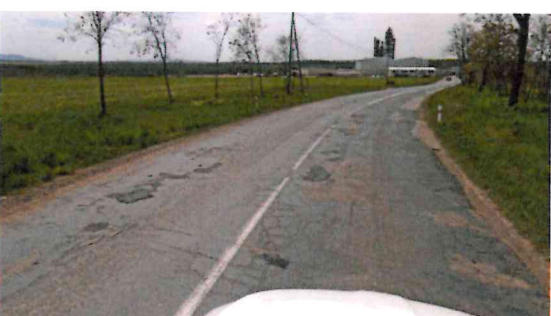
Mozaikové a příčné trhliny, zvýšené nezp. krajnice

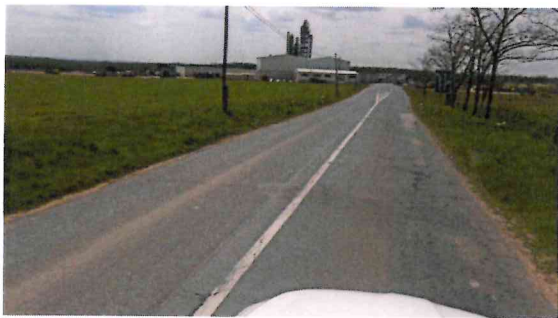
Síťové trhliny, plošné deformace, vysprávký

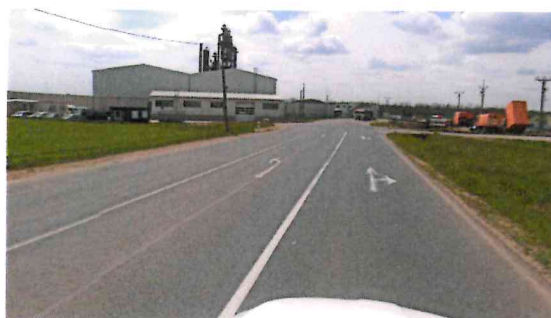
Moz. a příčné trhliny, vysprávký, hl. koroze

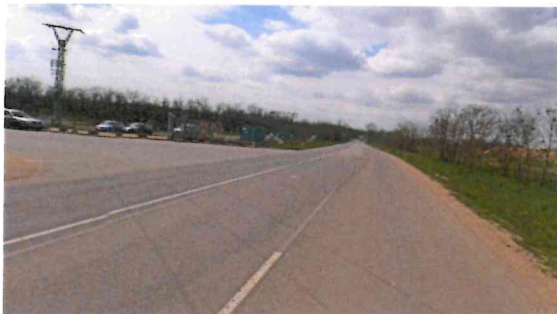
Hlubková koroze

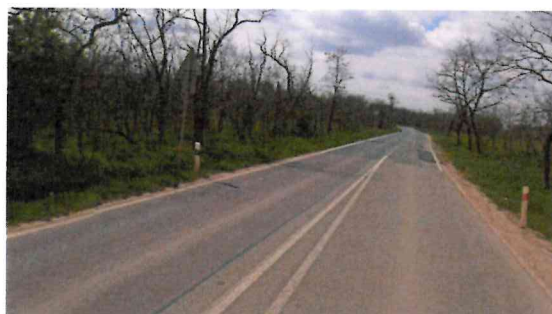
Hlubková koroze, zvýšené nezpevněné krajnice

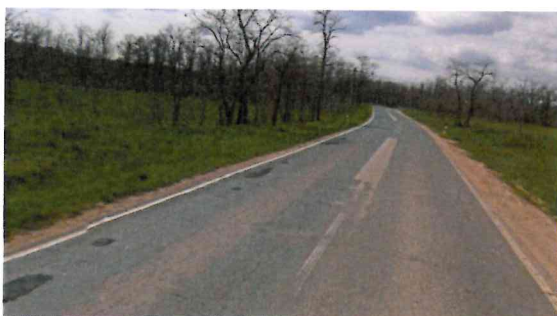
Hlubková koroze, podélné trhliny

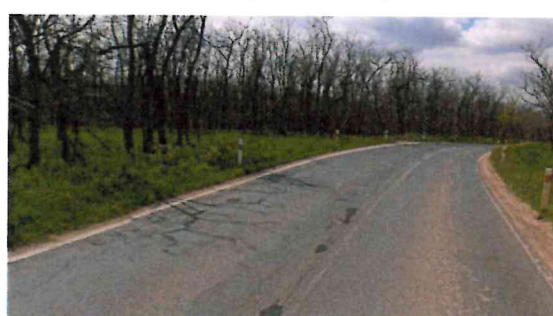
Mozaikové a příčné trhliny, vysprávký

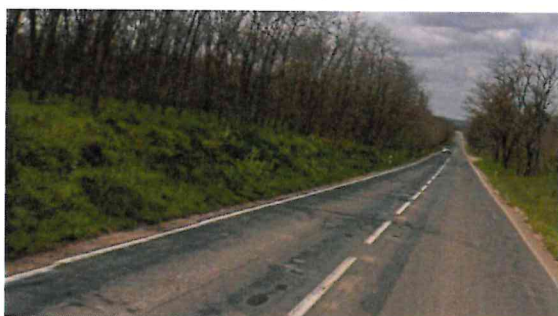
Vysprávký, zvýšené nezp. krajnice, pod. a příč. trhliny

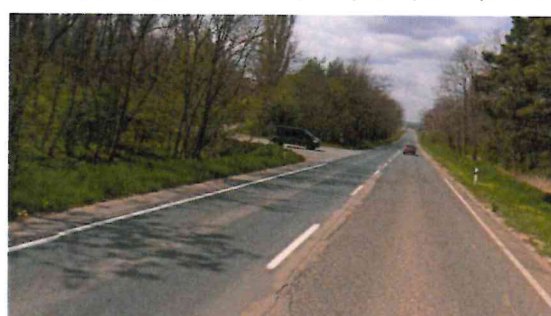
Mozaikové a příčné trhliny, hloubková koroze

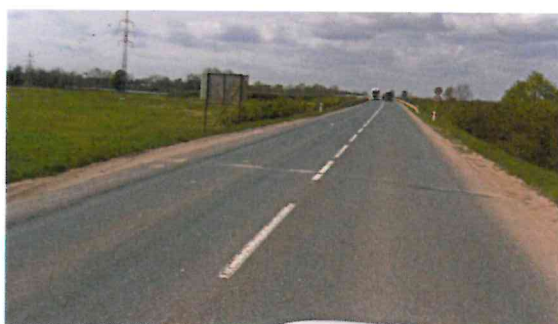
Podélné trhliny, hloubková koroze

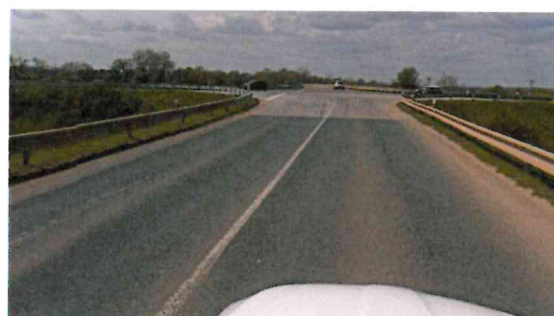
Příčná trhlina
