PASPORTIZACE PRVKŮ NA ZÁMECKÉ BUDOVĚ V DPS SOKOLNICE

název stavby: **Domov pro seniory v Sokolnicích**
místo stavby: Zámecká 57, 664 52 Sokolnice
parcela: k.ú. Sokolnice [752193], par. č. 374
stupeň: pasportizace

zpracovatel: ECOsan Moravia, s.r.o.
Vlhká 170/14, 602 00 Brno
IČ: 031 60 769
Ing. Tomáš Chorazy, PhD.

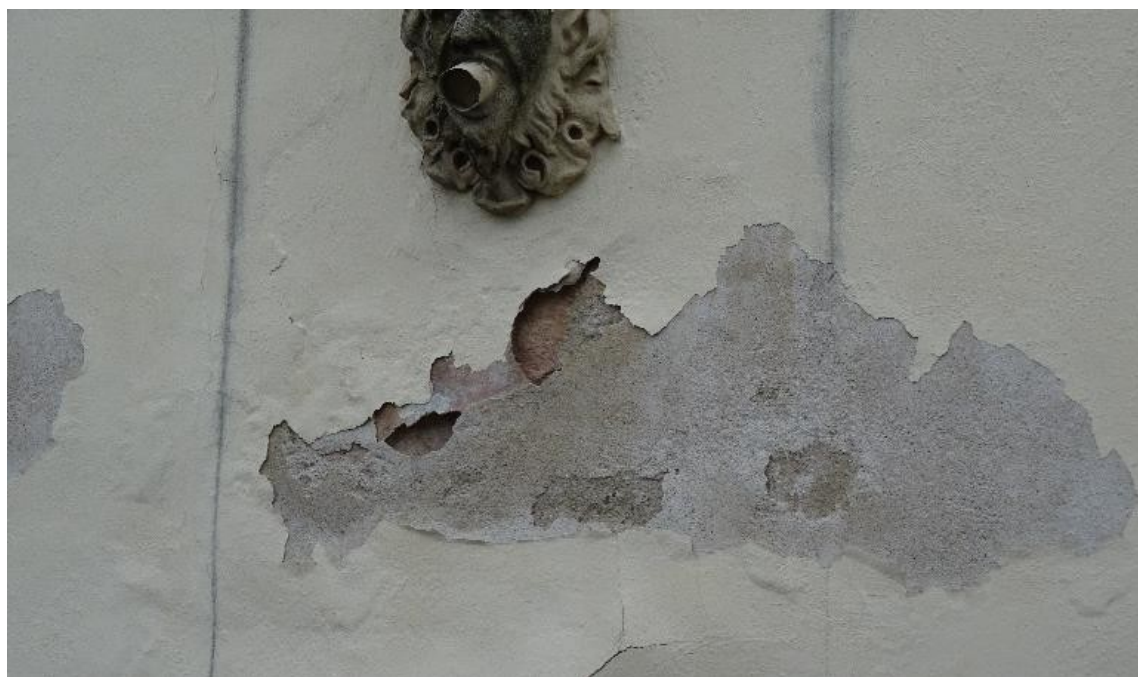
V rámci průzkumu byl současně zhodnocen stav fasády jako celku. Byly nalezeny místy drobné statické poruchy – trhliny a praskliny v horizontálním, vertikálním a diagonálním směru. Bohužel bez destruktivní metody zkoušky nelze přesně ověřit původ a vznik trhlin. Fasáda dále jeví drobné tektonické poruchy – oddělující se omítkové i štukové vrstvy na řadě lokálních částech fasády. Tyto vady jsou zejména v místech s odstříkující a stékající vodou, kde provlhčením omítky a následným zmrznutím dochází k výrazným objemovým změnám a následným poškozením fasády.

Obrázek 11: Zvětralá omítka

Je doporučena oprava fasády jako celku včetně nového sjednocujícího fasádního nátěru, která zajistí sjednocení barevného vzhledu celého objektu. Fasádní omítky bude opatřena omyvatelnými nátěrovými systémy a silikátové či silikonové bázi. V rámci stavebních prací předpokládáme v místech degradované omítky rovněž odstranění mladších nátěrů, očištění povrchu, odstranění nesoudržných částí, celkové zpevnění podkladů, injektáž dutin a trhlin modifikovanou směsí, doplnění chybějící omítky příslušnou směsí, která se bude barvou, strukturou i texturou co nejvíce podobat okolní omítkce a plastická a barevná retuš celého povrchu.

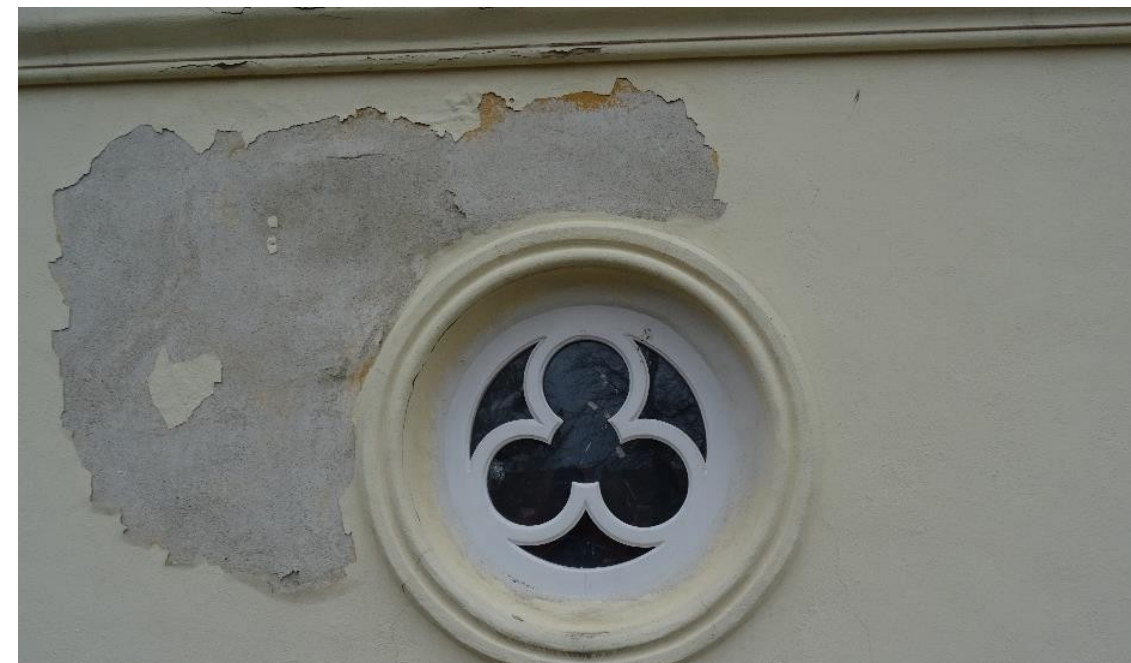
Obrázek 12: Zvětralá fasáda u kruhového rozetového okna

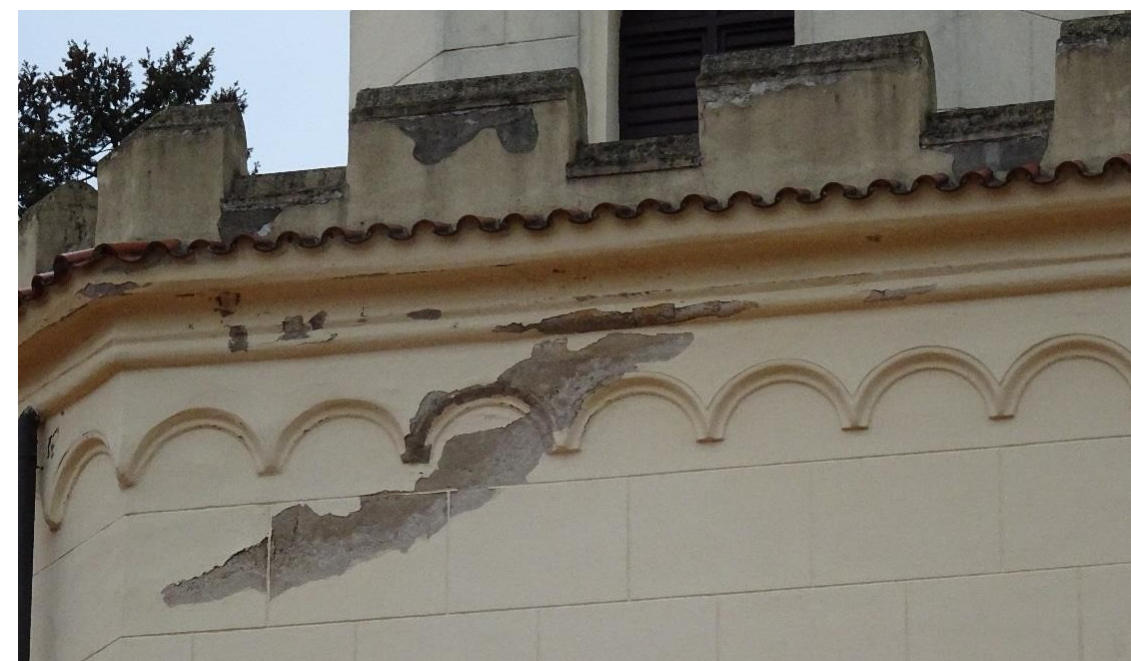
Obrázek 13: Zvětralá fasáda na ozdobné římse

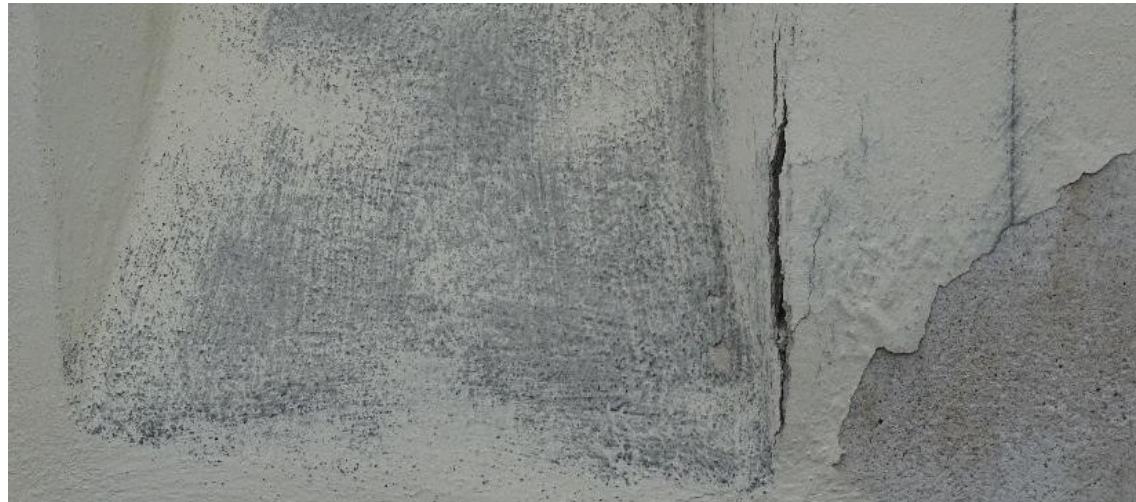
Obrázek 14: Prasklina na fasádě

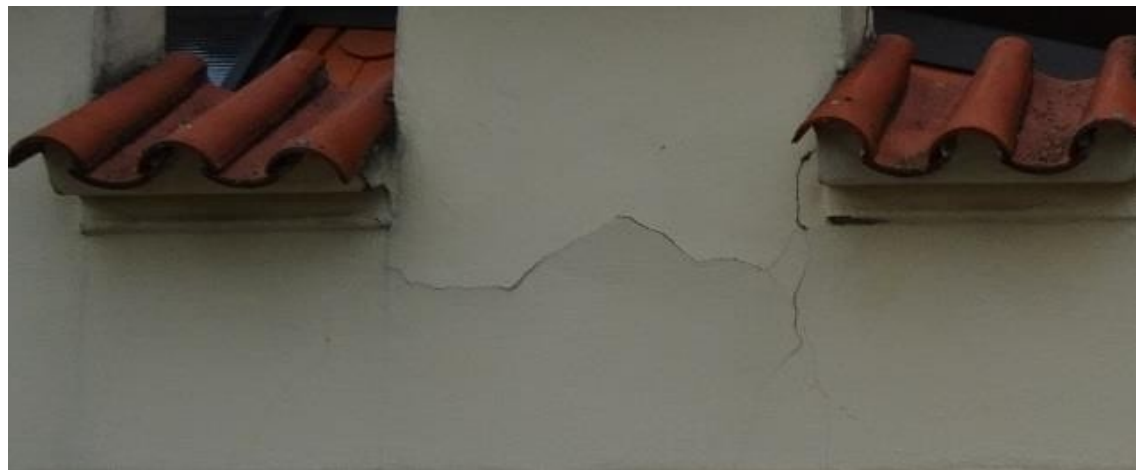
Obrázek 15: Prasklina na fasádě u cimbuří

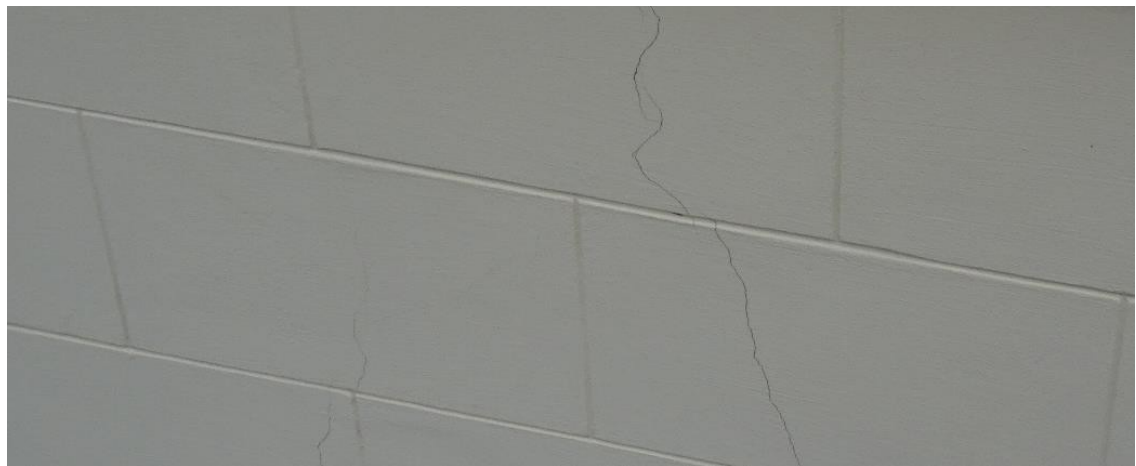
Obrázek 16: Mikropraskliny na fasádě

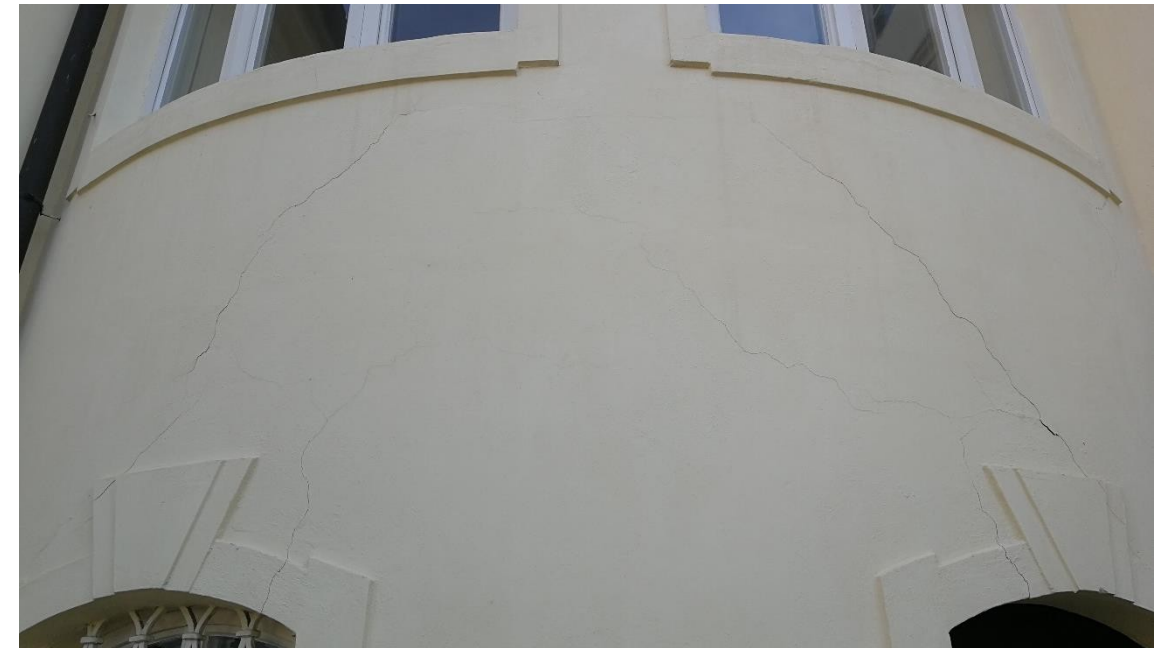
Obrázek 17: Mikropraskliny na fasádě (nádvoří)

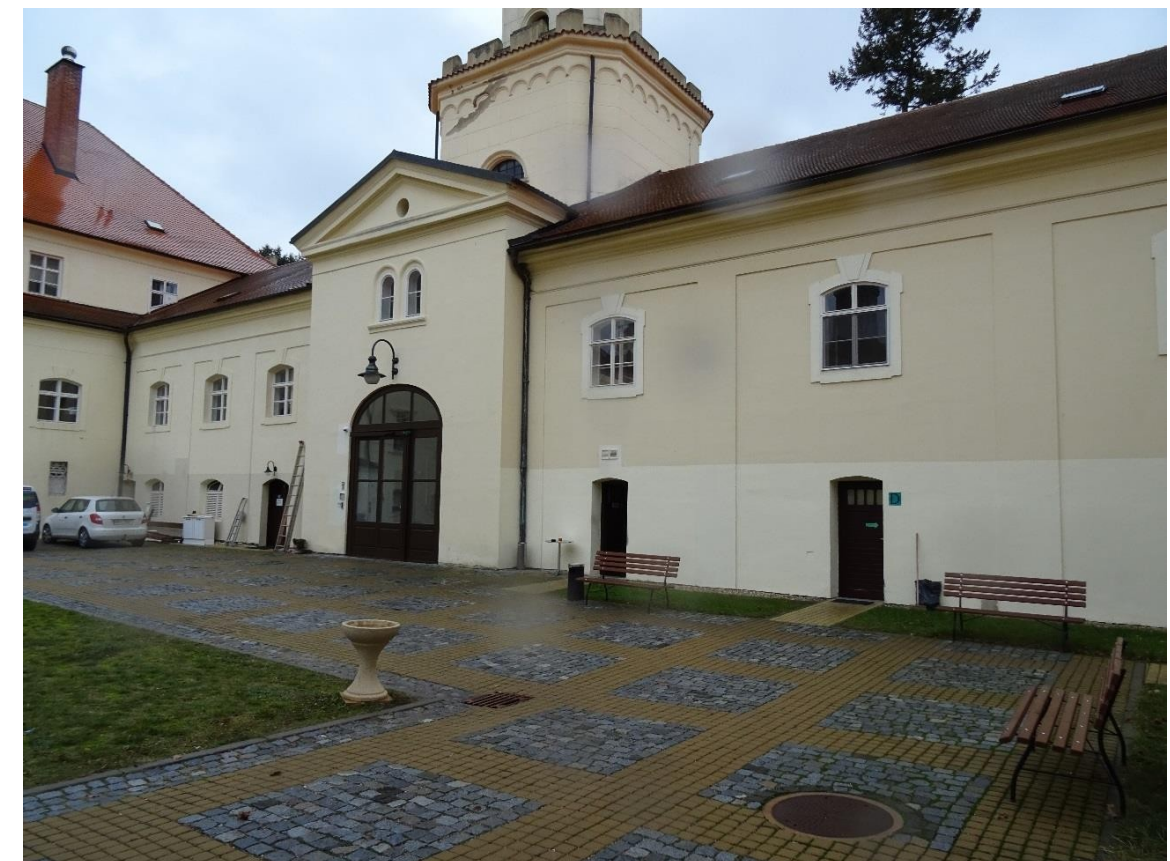
Obrázek 18: Barevnost fasády
