PASPORTIZACE PÍSKOVCOVÝCH PRVKŮ NA ZÁMECKÉ BUDOVĚ V DPS SOKOLNICE

IDENTIFIKAČNÍ ÚDAJE PÍSKOVCOVÉHO DEKORAČNÍHO FASÁDNÍHO PRVKU

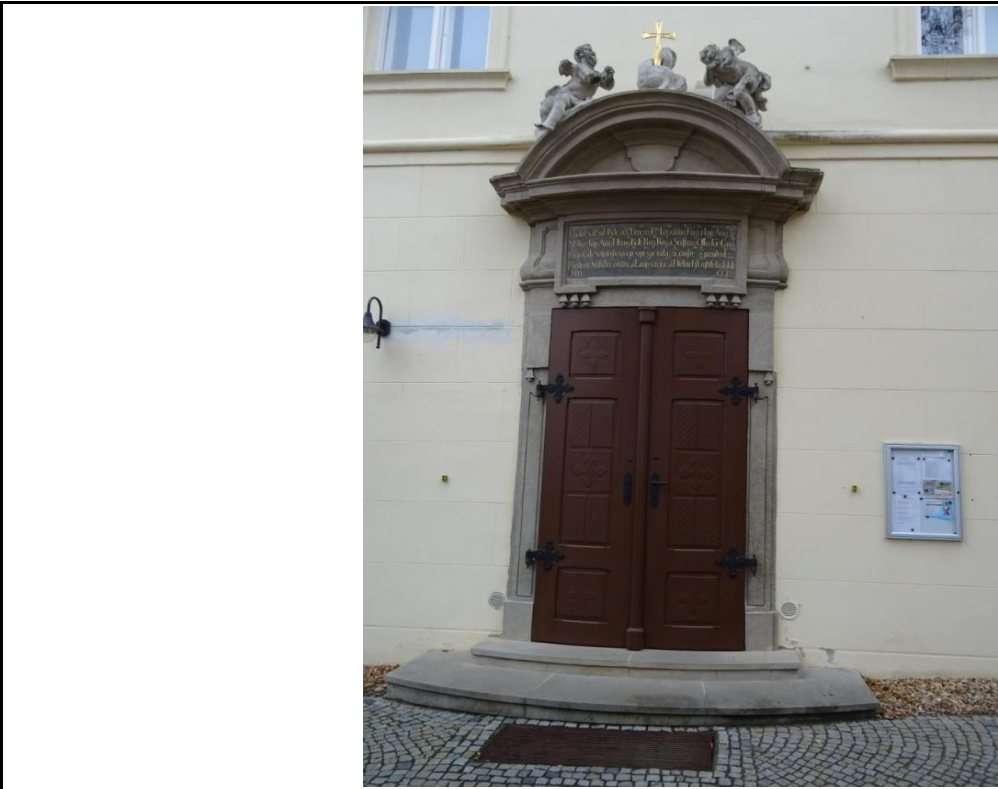
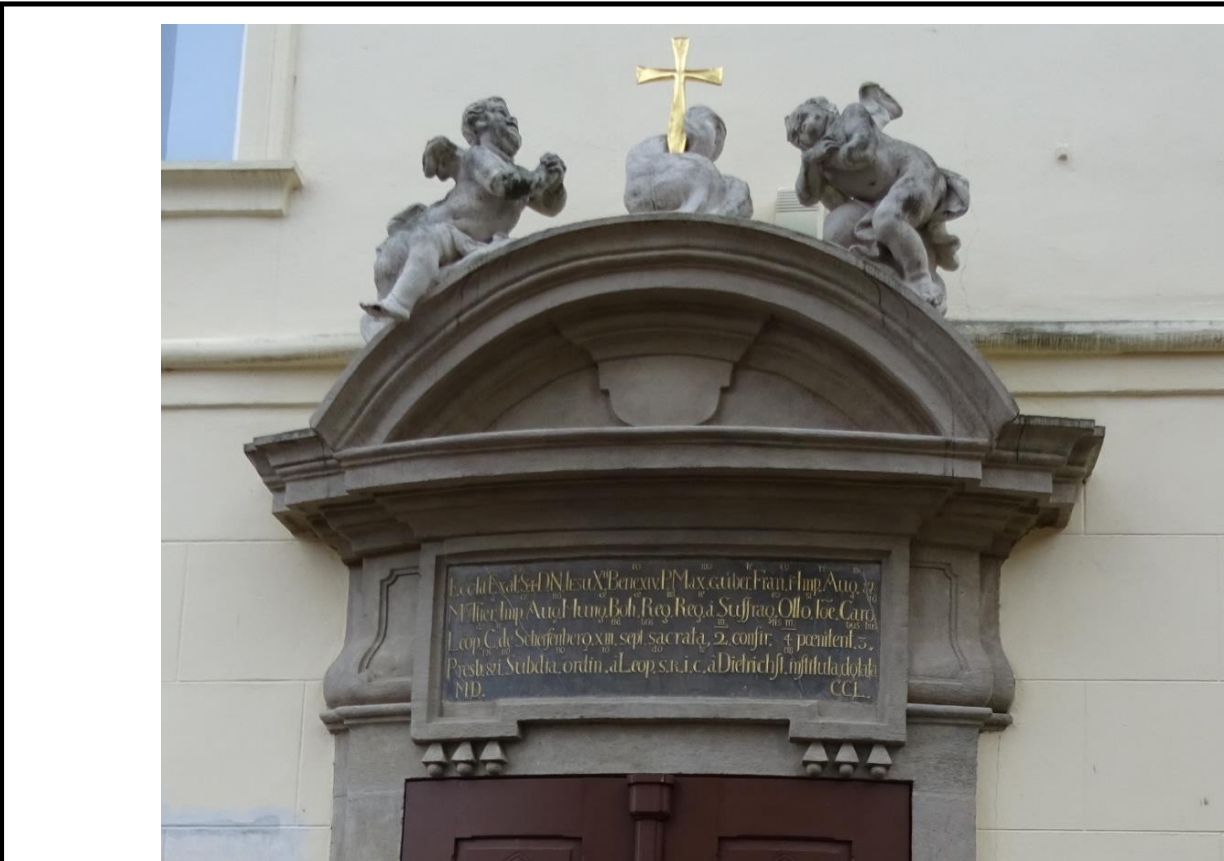
Pořadové číslo prvku:	O-1.01
Označení tvaru:	O
Zatřídění dle velikosti:	velké
Celkový technický stav:	1
Orientace fasády:	V

Dekorační prvky v ostění - šambrány. Prvky jsou v dobrém technickém stavu

Dekorační prvky v nadpraží a ostění - vrchní vrstvy omítky nejsou nijak výrazně znečištěny.

Poškození	Míra poškození				
	0	25%	50%	75%	100%
Mechanické poškození					
Biotické poškození					
Statické a tektonické poškození					
Stupeň znečištění prvku					
Celkový technický stav	1 - Velmi dobrý technický stav

Prvek byl v nedávné době restaurován, bude pouze očištěn. Předpokládané náklady restaurování činí █████ Kč bez DPH.

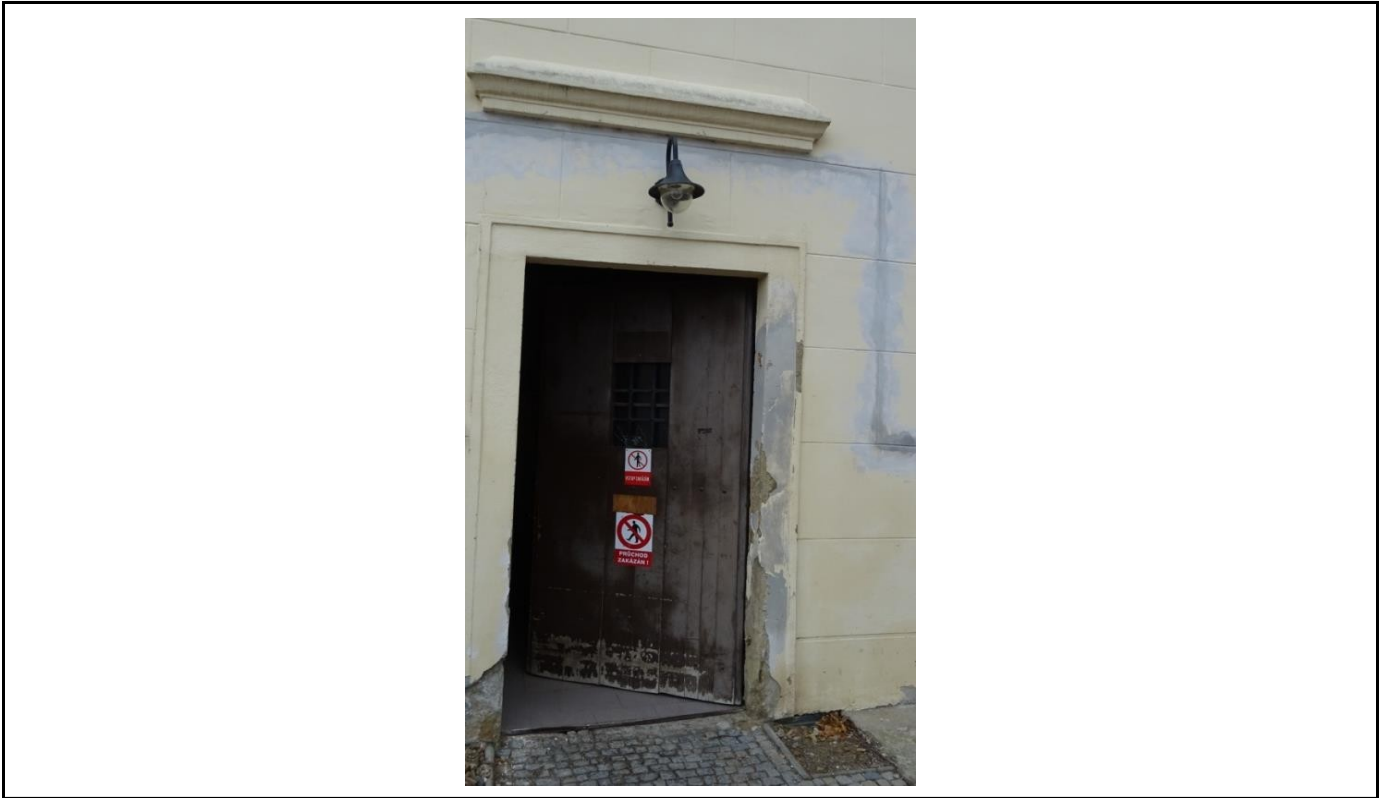
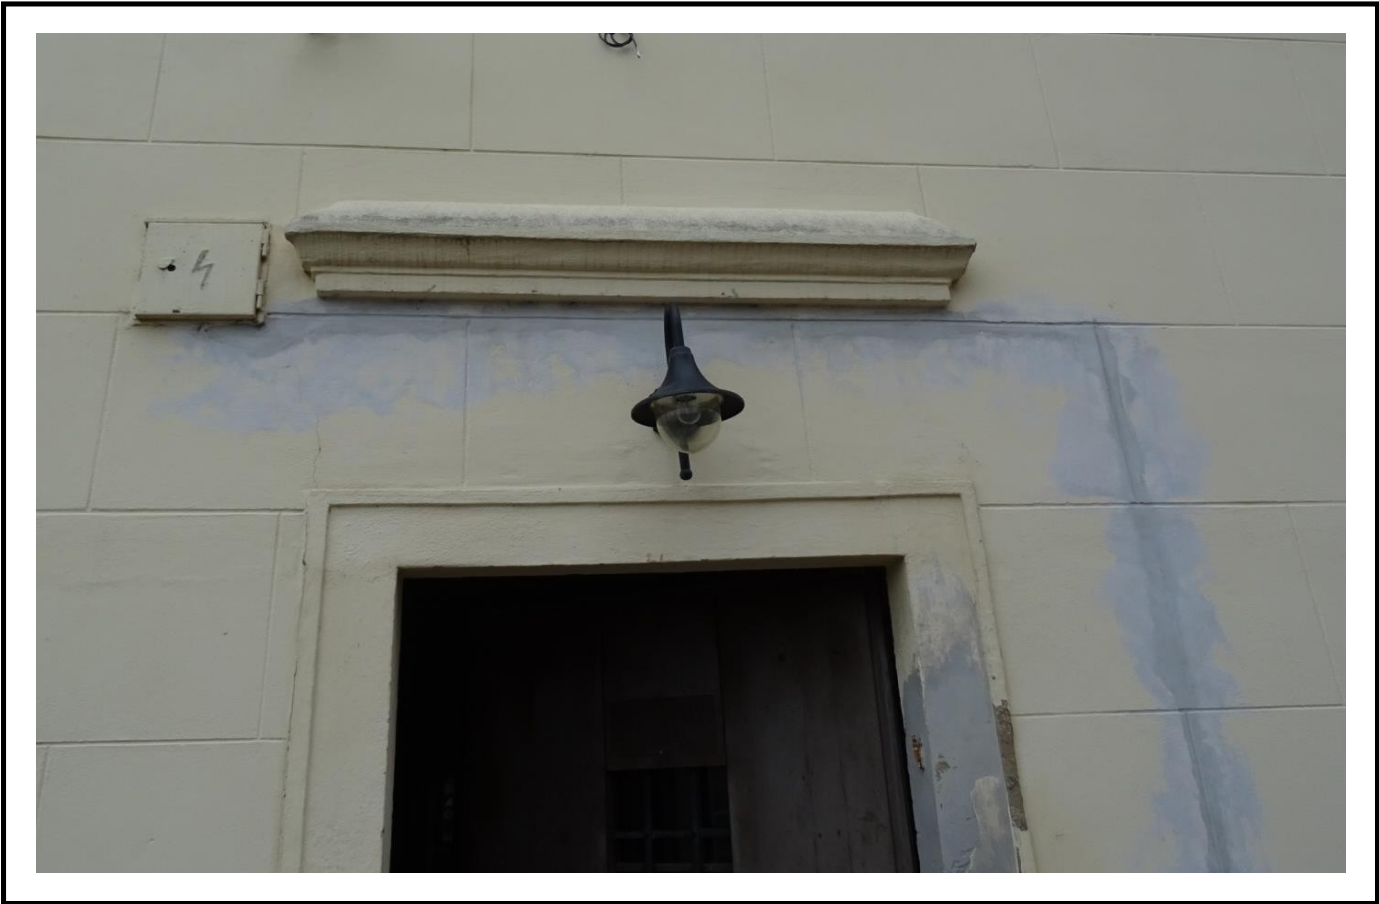
Pořadové číslo prvku:	O-1.02
Označení tvaru:	O
Zatřídění dle velikosti:	střední
Celkový technický stav:	5
Orientace fasády:	V

Dekorační prvky v ostění - šambrány. Prvky jsou v havarijním technickém stavu

Dekorační prvky v nadpraží a ostění - vrchní vrstvy omítky jsou výrazně znečištěny.

V místě nadpraží a ostění byly zjištěny trhliny v omítce.

Poškození	Míra poškození				
	0	25%	50%	75%	100%
Mechanické poškození					
Biotické poškození					
Statické a tektonické poškození					
Stupeň znečištění prvku					
Celkový technický stav	5 - Havarijní technický stav

Oprava bude provedena dle koncepce restaurátorského zásahu, uvedenou v kapitole D.7 Koncepce restaurátorského zásahu v rozsahu bodů 1 až 9. Předpokládané náklady restaurování činí █████ Kč bez DPH.

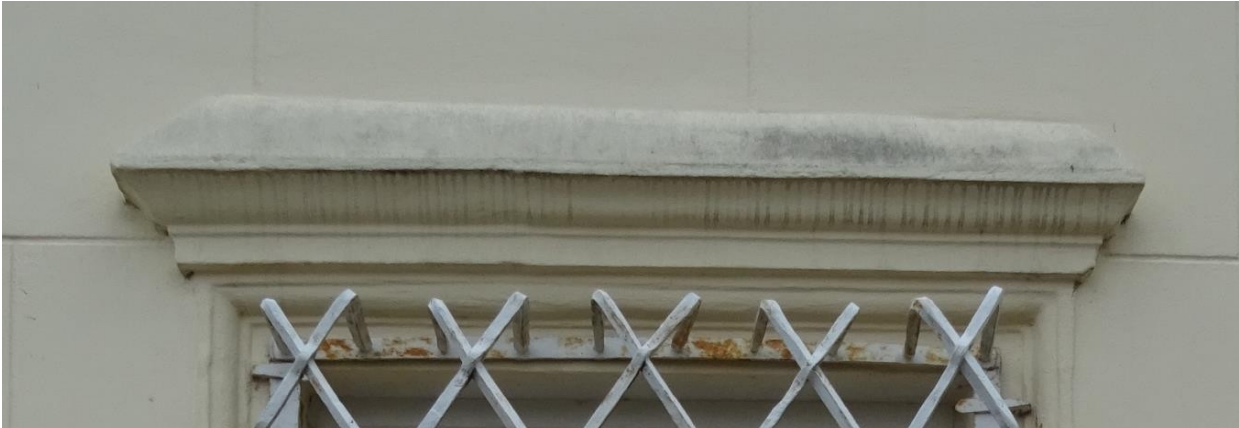
Pořadové číslo prvku:	O-1.03
Označení tvaru:	O
Zatřídění dle velikosti:	střední
Celkový technický stav:	3
Orientace fasády:	V

Dekorační prvky v ostění - šambrány. Prvky jsou v dobrém technickém stavu, pouze v místě parapetu je znatelné znečištění odstříkující vodou z parapetu.

Dekorační prvky v nadpraží a v místě parapetu okenního otvoru - vrchní vrstvy omítky nadokenní a podokenní římsy jsou značně znečištěny stékající a hromadící se dešťovou vodou z důvodu absence oplechování a okapových nosů.

Poškození	Míra poškození				
	0	25%	50%	75%	100%
Mechanické poškození					
Biotické poškození					
Statické a tektonické poškození					
Stupeň znečištění prvku					
Celkový technický stav	3 - Horší technický stav

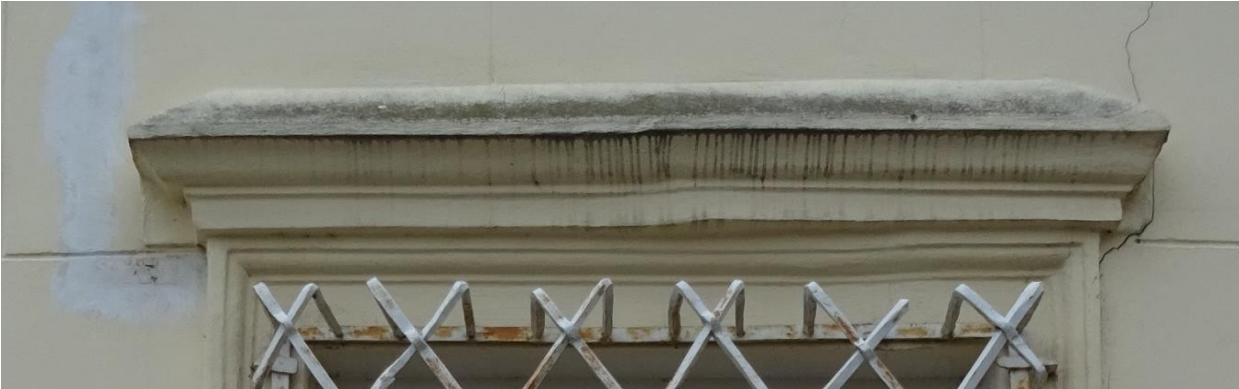
Pořadové číslo prvku:	O-1.04
Označení tvaru:	O
Zatřídění dle velikosti:	střední
Celkový technický stav:	3
Orientace fasády:	V

V rozích nadokenní a podokenní oblasti jsou zaznamenány trhliny v omítce.

Poškození	Míra poškození				
	0	25%	50%	75%	100%
Mechanické poškození					
Biotické poškození					
Statické a tektonické poškození					
Stupeň znečištění prvku					
Celkový technický stav	3 - Horší technický stav

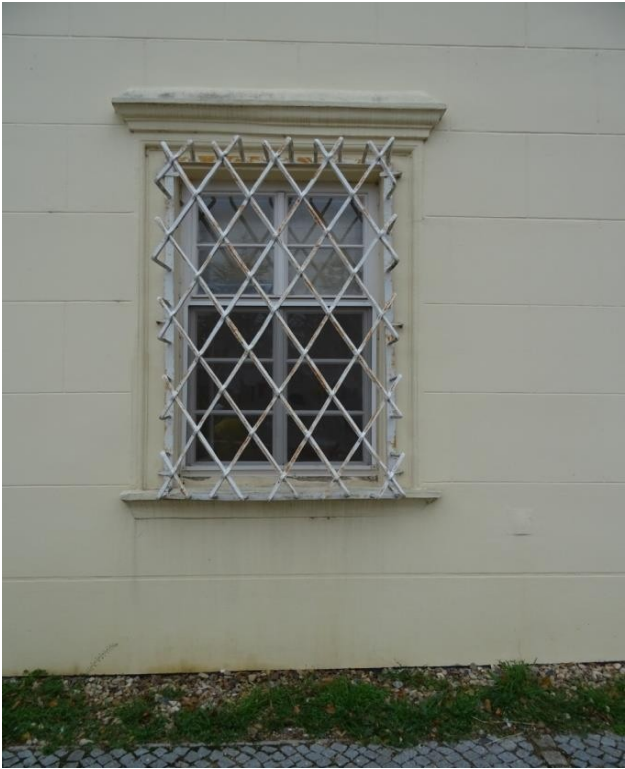
Pořadové číslo prvku:	O-1.05
Označení tvaru:	O
Zatřídění dle velikosti:	střední
Celkový technický stav:	3
Orientace fasády:	V

Poškození	Míra poškození				
	0	25%	50%	75%	100%
Mechanické poškození					
Biotické poškození					
Statické a tektonické poškození					
Stupeň znečištění prvku					
Celkový technický stav	3 - Horší technický stav

Oprava bude provedena dle koncepce restaurátorského zásahu, uvedenou v kapitole D.7 Koncepce restaurátorského zásahu v rozsahu bodů 1 až 9. Předpokládané náklady restaurování činí Kč bez DPH. Stávající mříž bude repasována.

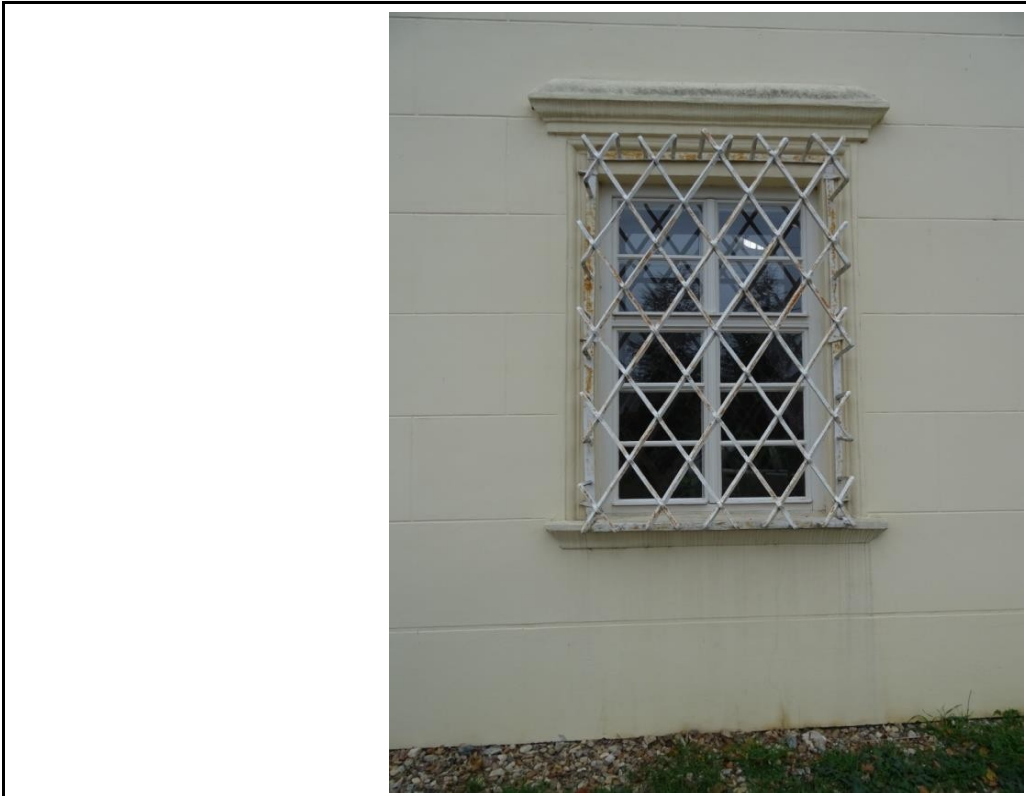
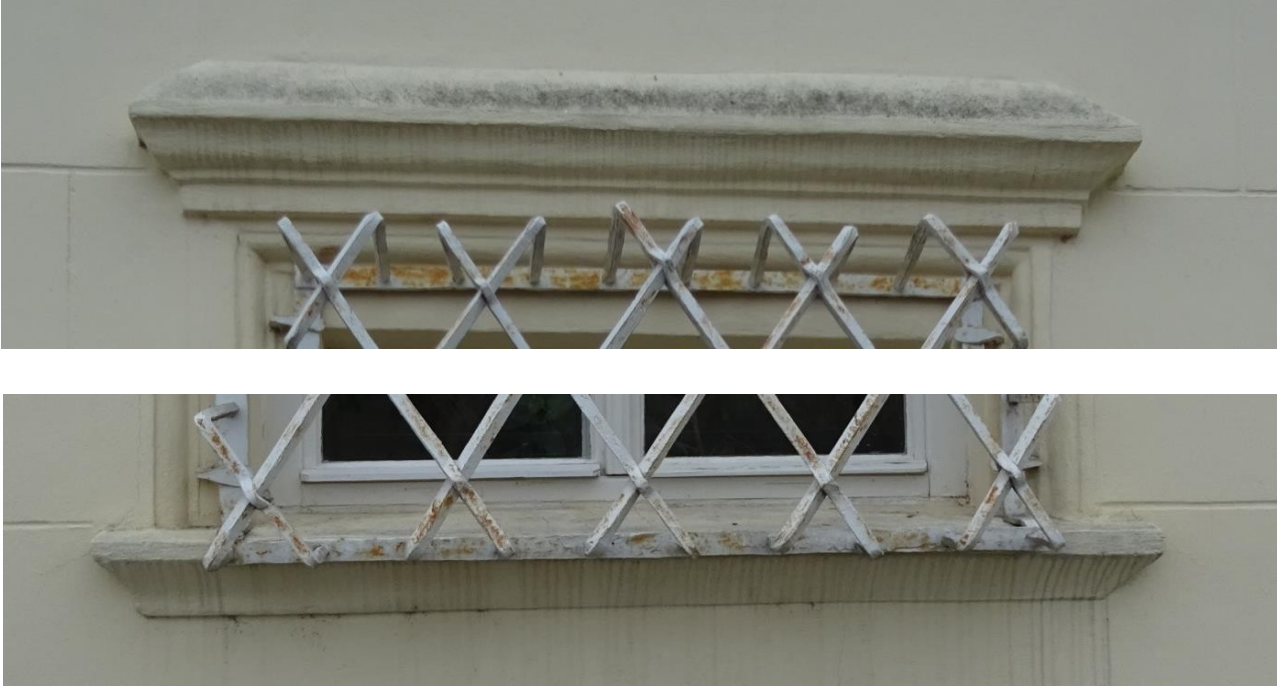
Poškození	Míra poškození				
	0	25%	50%	75%	100%
Mechanické poškození					
Biotické poškození					
Statické a tektonické poškození					
Stupeň znečištění prvku					
Celkový technický stav	3 - Horší technický stav

Oprava bude provedena dle koncepce restaurátorského zásahu, uvedenou v kapitole D.7 Koncepce restaurátorského zásahu v rozsahu bodů 1 až 9. Předpokládané náklady restaurování činí ■■■■■ Kč bez DPH. Stávající mříž bude repasována.

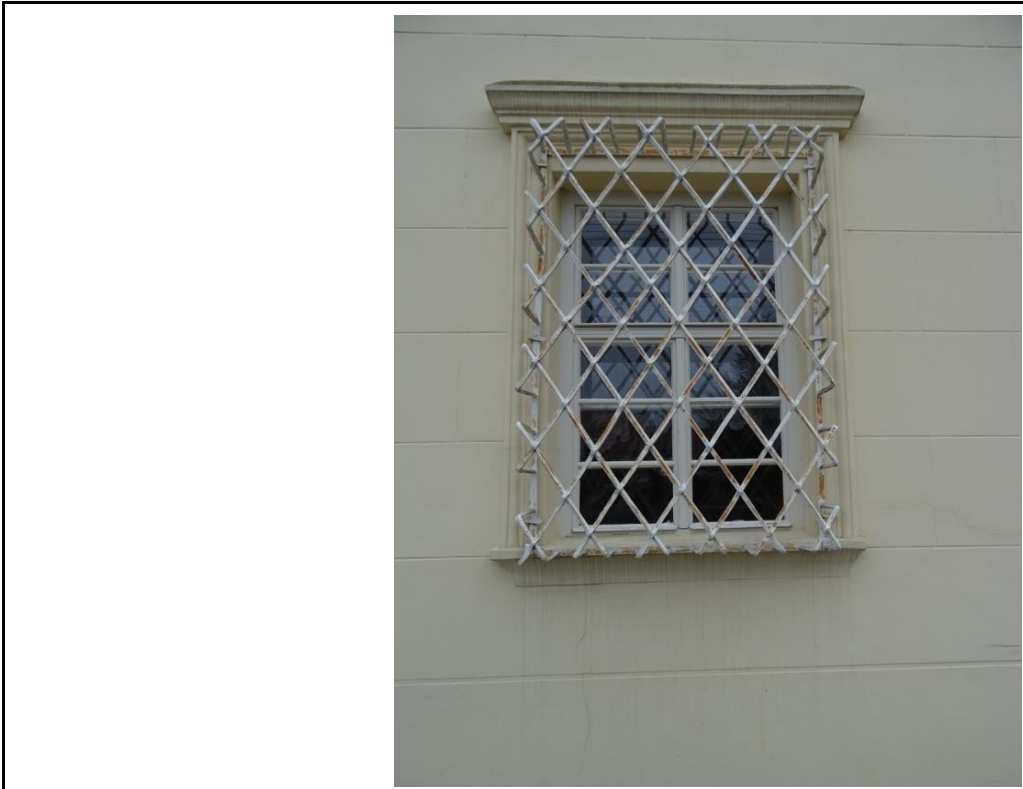
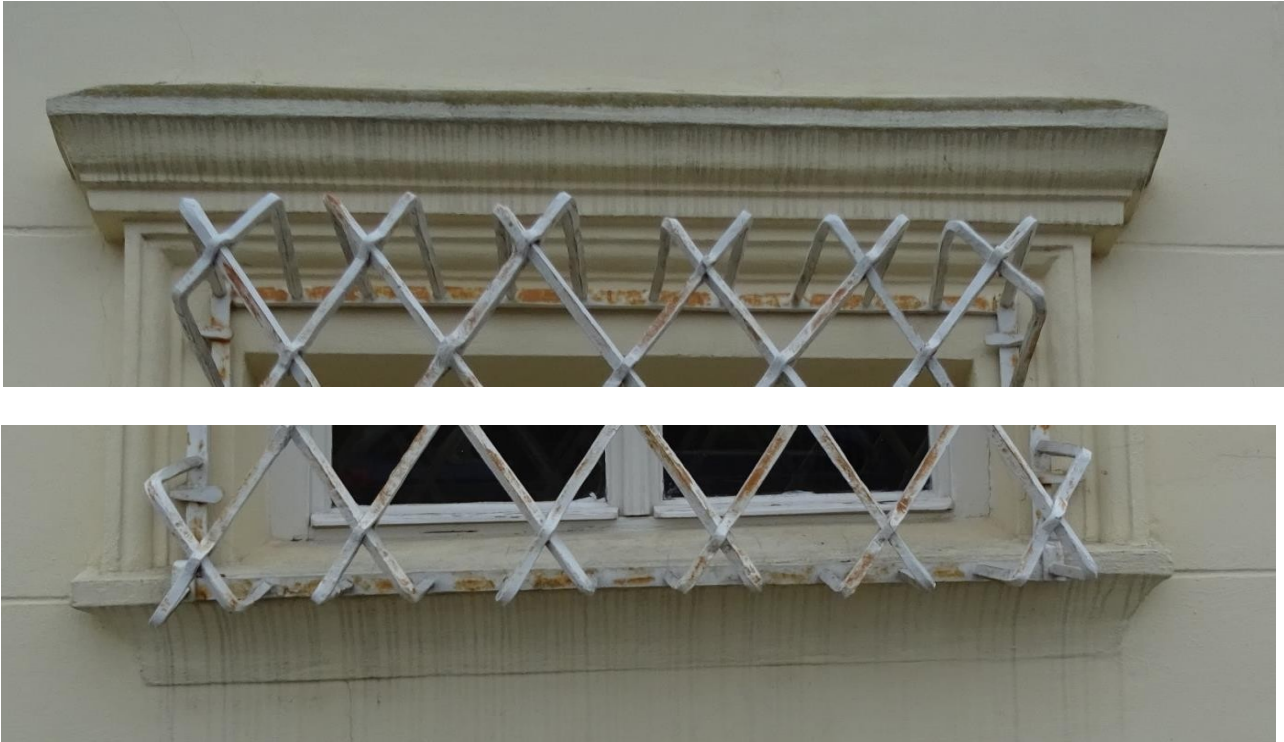
Pořadové číslo prvku:	O-1.07
Označení tvaru:	O
Zatřídění dle velikosti:	střední
Celkový technický stav:	3
Orientace fasády:	V

Poškození	Míra poškození				
	0	25%	50%	75%	100%
Mechanické poškození					
Biotické poškození					
Statické a tektonické poškození					
Stupeň znečištění prvku					
Celkový technický stav	3 - Horší technický stav

Oprava bude provedena dle koncepce restaurátorského zásahu, uvedenou v kapitole D.7 Koncepce restaurátorského zásahu v rozsahu bodů 1 až 9. Předpokládané náklady restaurování činí █████ Kč bez DPH. Stávající mříž bude repasována.

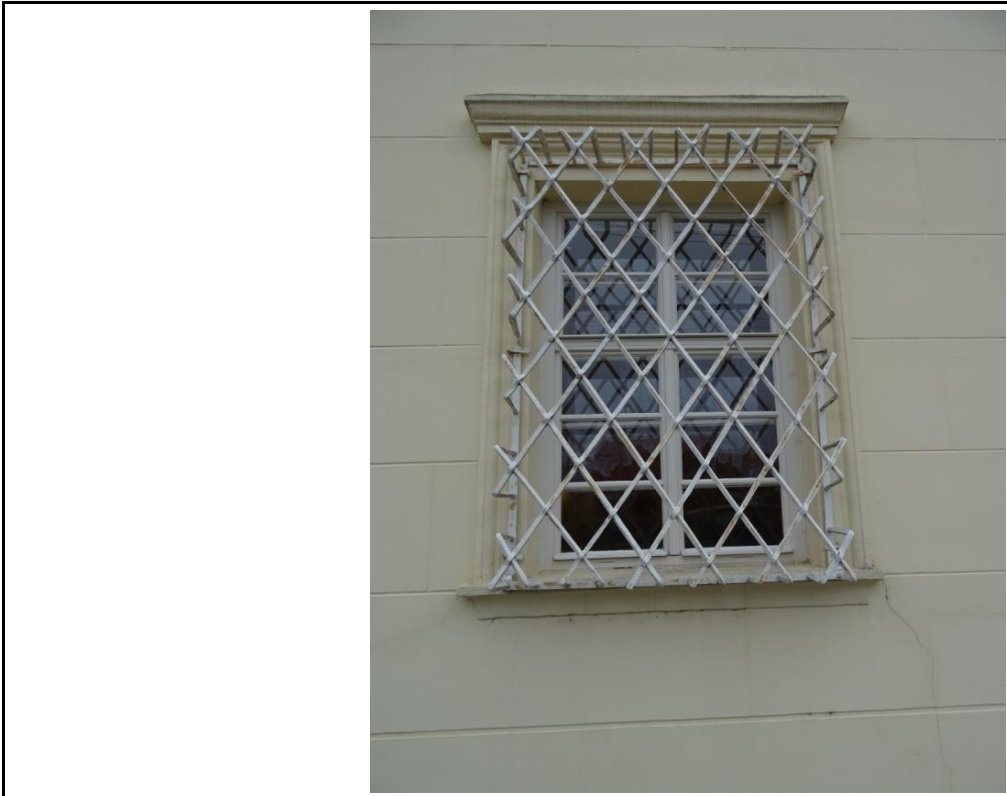
V rozích nadokenní a podokenní oblasti jsou zaznamenány trhliny v omítce.

Poškození	Míra poškození				
	0	25%	50%	75%	100%
Mechanické poškození					
Biotické poškození					
Statické a tektonické poškození					
Stupeň znečištění prvku					
Celkový technický stav	3 - Horší technický stav

Oprava bude provedena dle koncepce restaurátorského zásahu, uvedenou v kapitole D.7 Koncepce restaurátorského zásahu v rozsahu bodů 1 až 9. Předpokládané náklady restaurování činí █████ Kč bez DPH. Stávající mříž bude repasována.

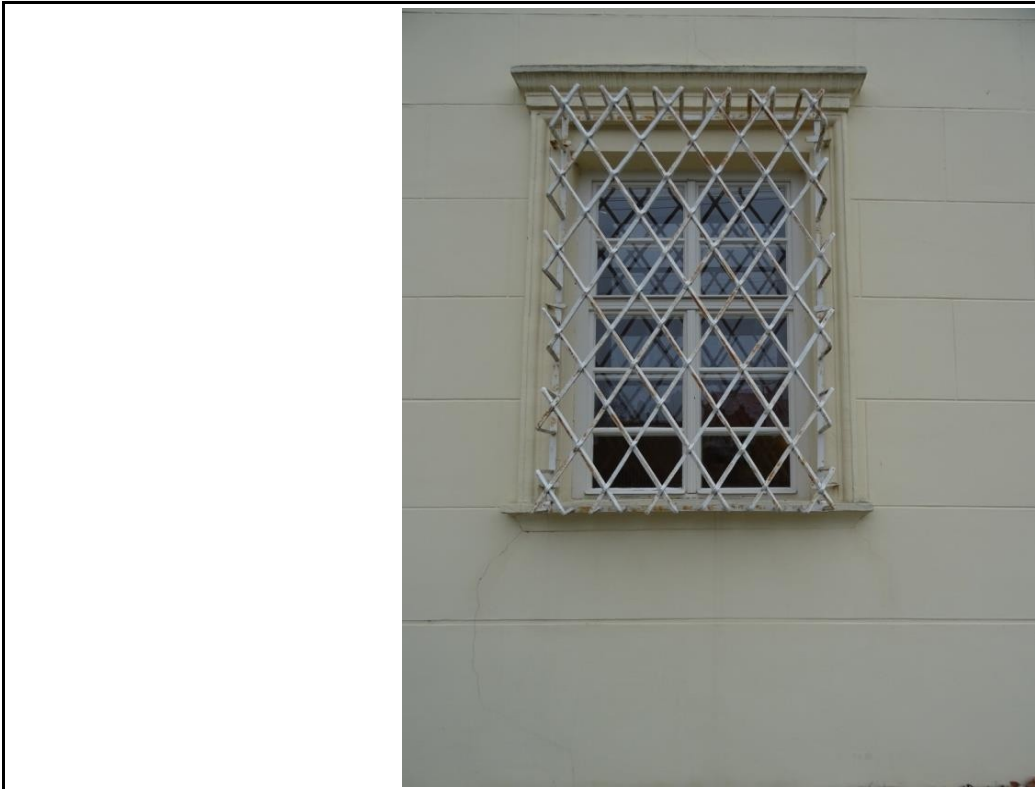
V rozích nadokenní a podokenní oblasti jsou zaznamenány trhliny v omítce.

Poškození	Míra poškození				
	0	25%	50%	75%	100%
Mechanické poškození					
Biotické poškození					
Statické a tektonické poškození					
Stupeň znečištění prvku					
Celkový technický stav	3 - Horší technický stav

Oprava bude provedena dle koncepce restaurátorského zásahu, uvedenou v kapitole D.7 Koncepce restaurátorského zásahu v rozsahu bodů 1 až 9. Předpokládané náklady restaurování činí █████ Kč bez DPH. Stávající mříž bude repasována.

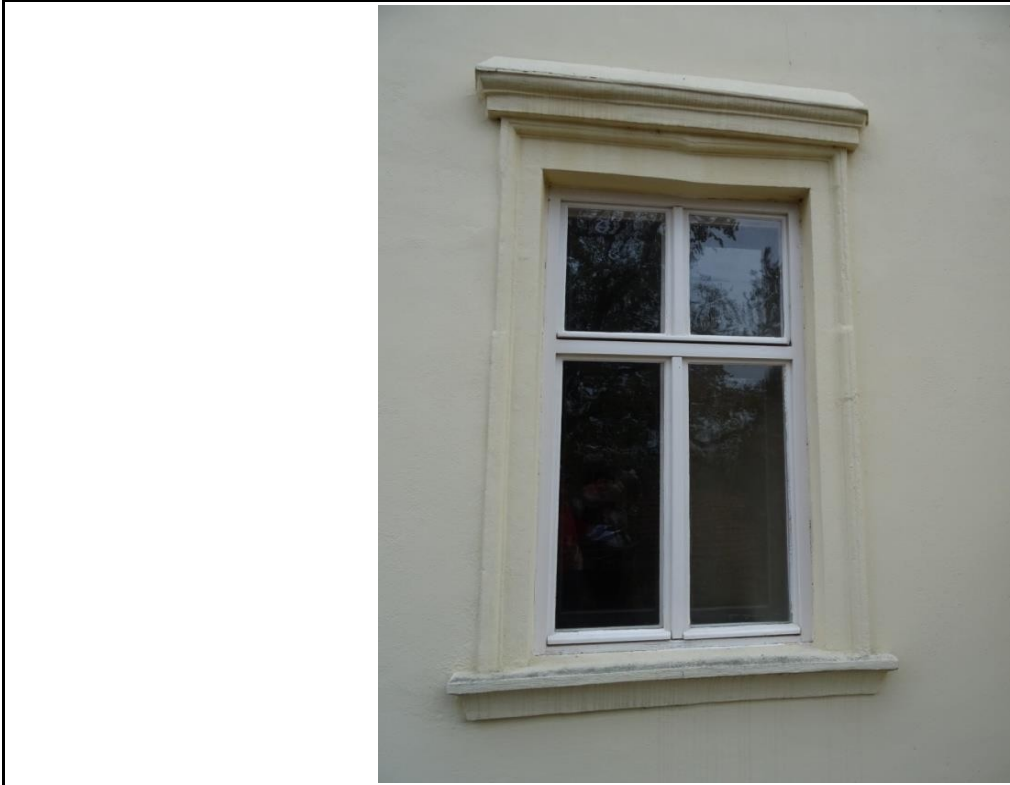
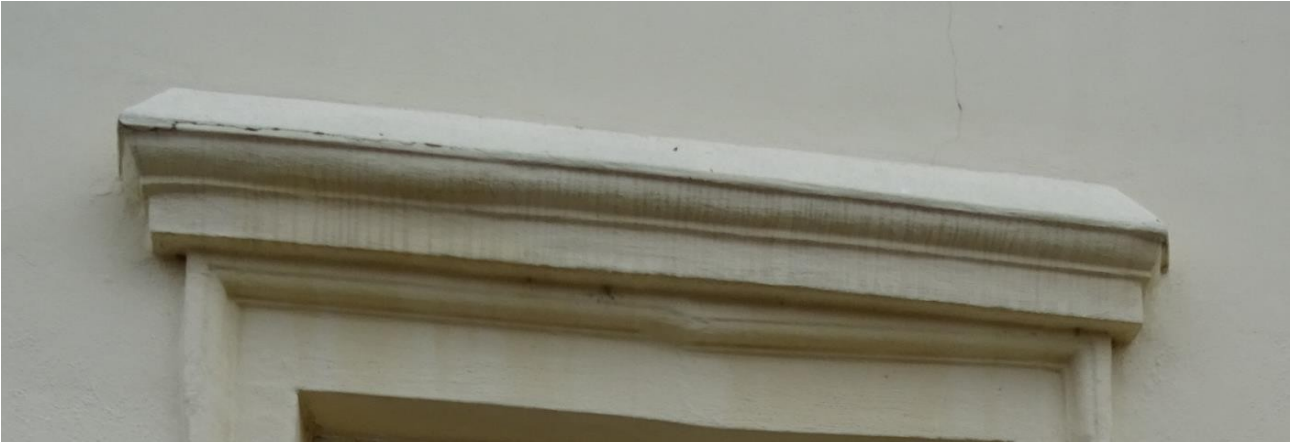
V nadokenní oblasti jsou zaznamenány trhliny v omítce.

Poškození	Míra poškození				
	0	25%	50%	75%	100%
Mechanické poškození					
Biotické poškození					
Statické a tektonické poškození					
Stupeň znečištění prvku					
Celkový technický stav	3 - Horší technický stav

Oprava bude provedena dle koncepce restaurátorského zásahu, uvedenou v kapitole D.7 Koncepce restaurátorského zásahu v rozsahu bodů 1 až 9. Předpokládané náklady restaurování činí ■■■■■ Kč bez DPH.

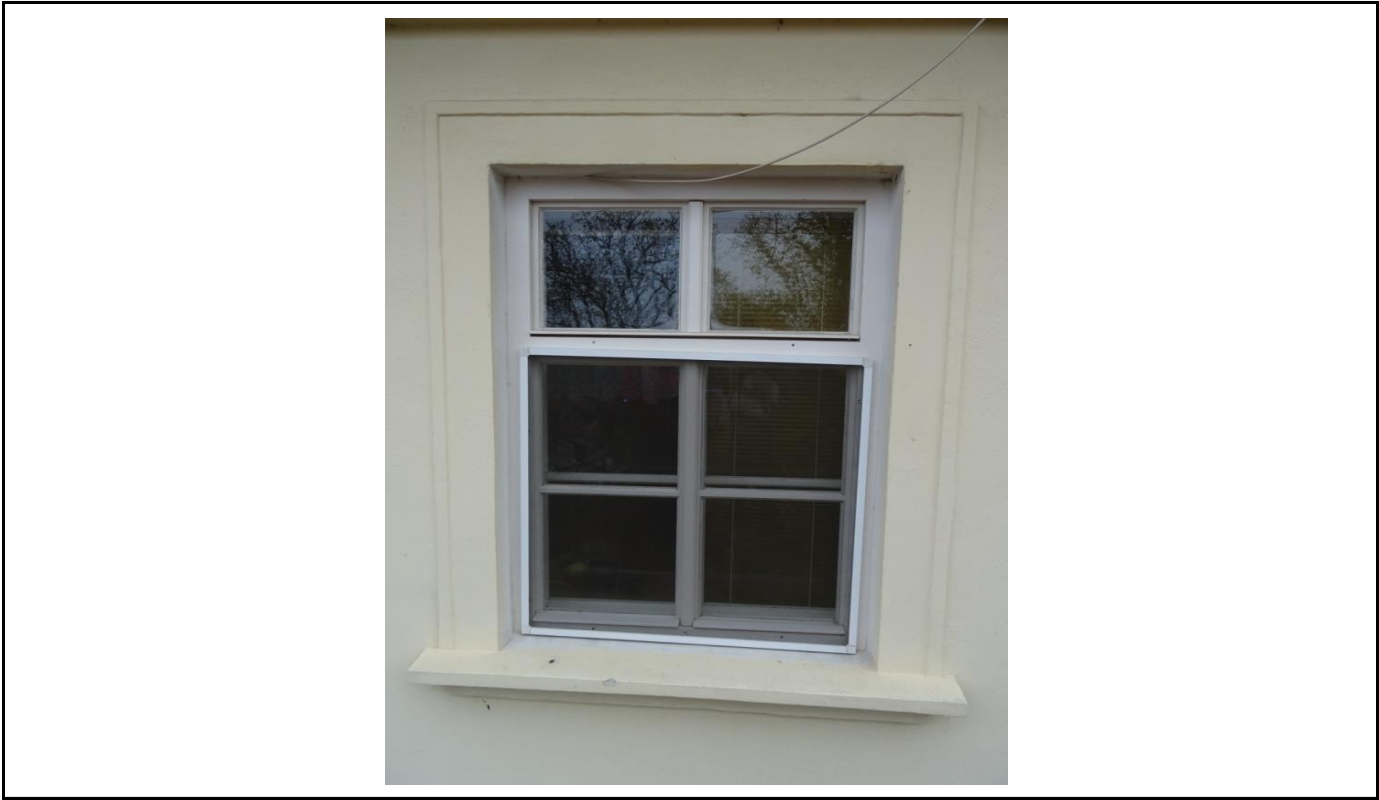
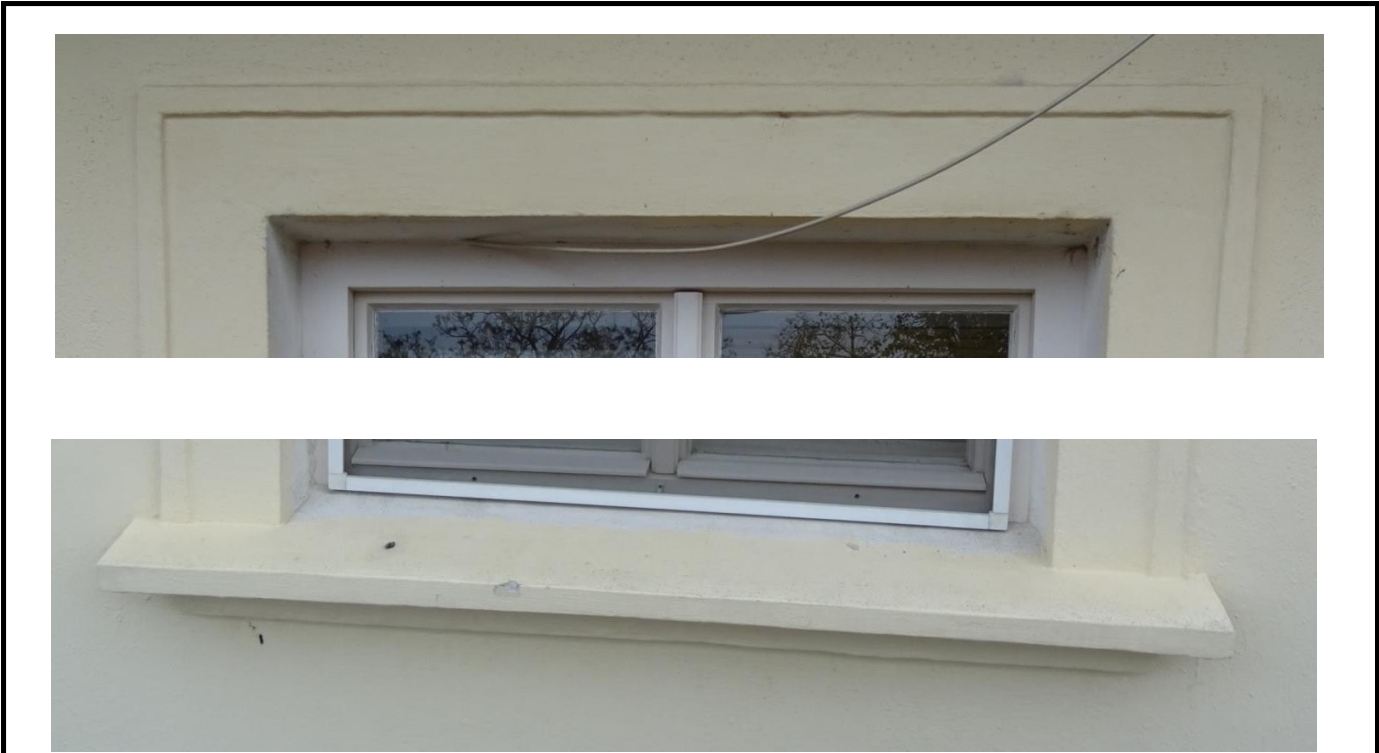
Pořadové číslo prvku:	O-2.12
Označení tvaru:	O
Zatřídění dle velikosti:	střední
Celkový technický stav:	2
Orientace fasády:	V

Poškození	Míra poškození				
	0	25%	50%	75%	100%
Mechanické poškození					
Biotické poškození					
Statické a tektonické poškození					
Stupeň znečištění prvku					
Celkový technický stav	2 - Dobrý technický stav

Oprava bude provedena dle koncepce restaurátorského zásahu, uvedenou v kapitole D.7 Koncepce restaurátorského zásahu v rozsahu bodů 1 až 9. Předpokládané náklady restaurování činí ■■■■■ Kč bez DPH.

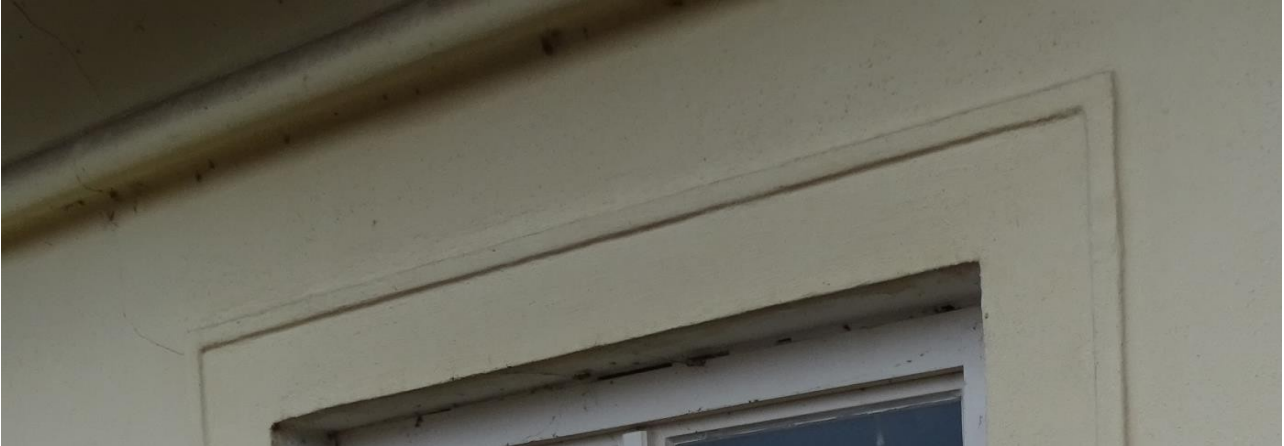
Pořadové číslo prvku:	O-2.13
Označení tvaru:	O
Zatřídění dle velikosti:	střední
Celkový technický stav:	2
Orientace fasády:	V

Poškození	Míra poškození				
	0	25%	50%	75%	100%
Mechanické poškození					
Biotické poškození					
Statické a tektonické poškození					
Stupeň znečištění prvku					
Celkový technický stav	2 - Dobrý technický stav

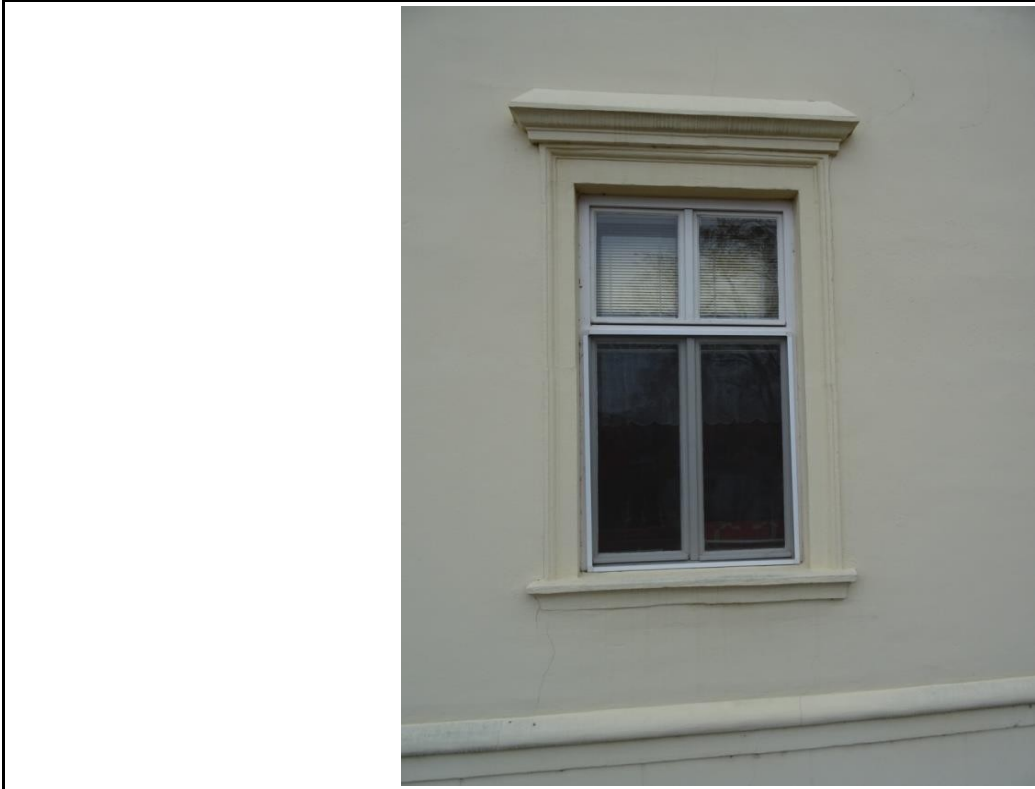
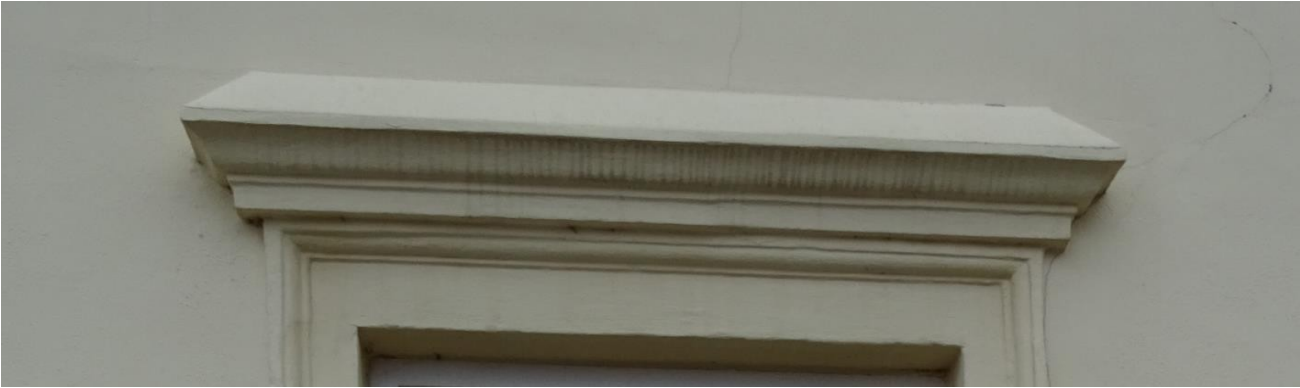
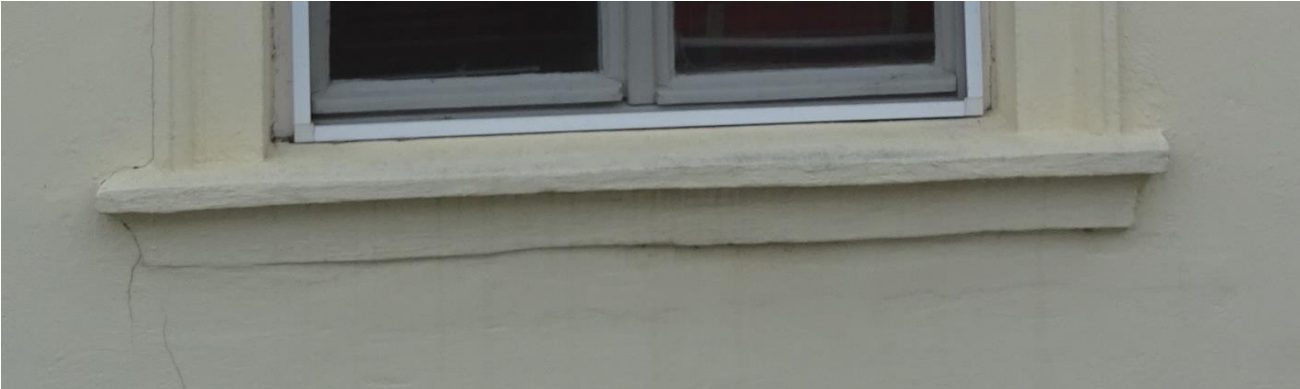
Pořadové číslo prvku:	O-2.14
Označení tvaru:	O
Zatřídění dle velikosti:	střední
Celkový technický stav:	3
Orientace fasády:	V

V rozích nadokenní a podokenní oblasti jsou zaznamenány trhliny v omítce.

Poškození	Míra poškození				
	0	25%	50%	75%	100%
Mechanické poškození					
Biotické poškození					
Statické a tektonické poškození					
Stupeň znečištění prvku					
Celkový technický stav	3 - Horší technický stav

Oprava bude provedena dle koncepce restaurátorského zásahu, uvedenou v kapitole D.7 Koncepce restaurátorského zásahu v rozsahu bodů 1 až 9. Předpokládané náklady restaurování činí ■■■■■ Kč bez DPH.

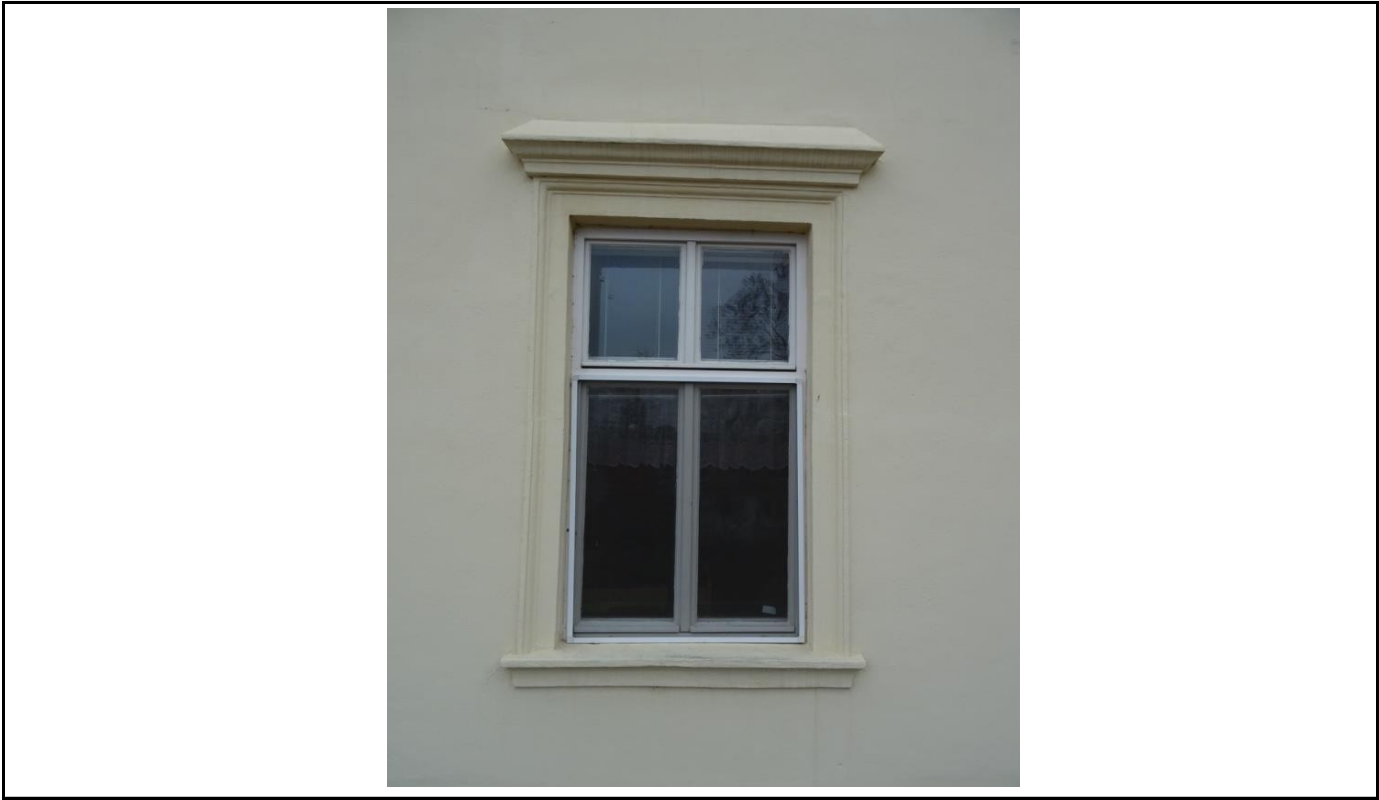
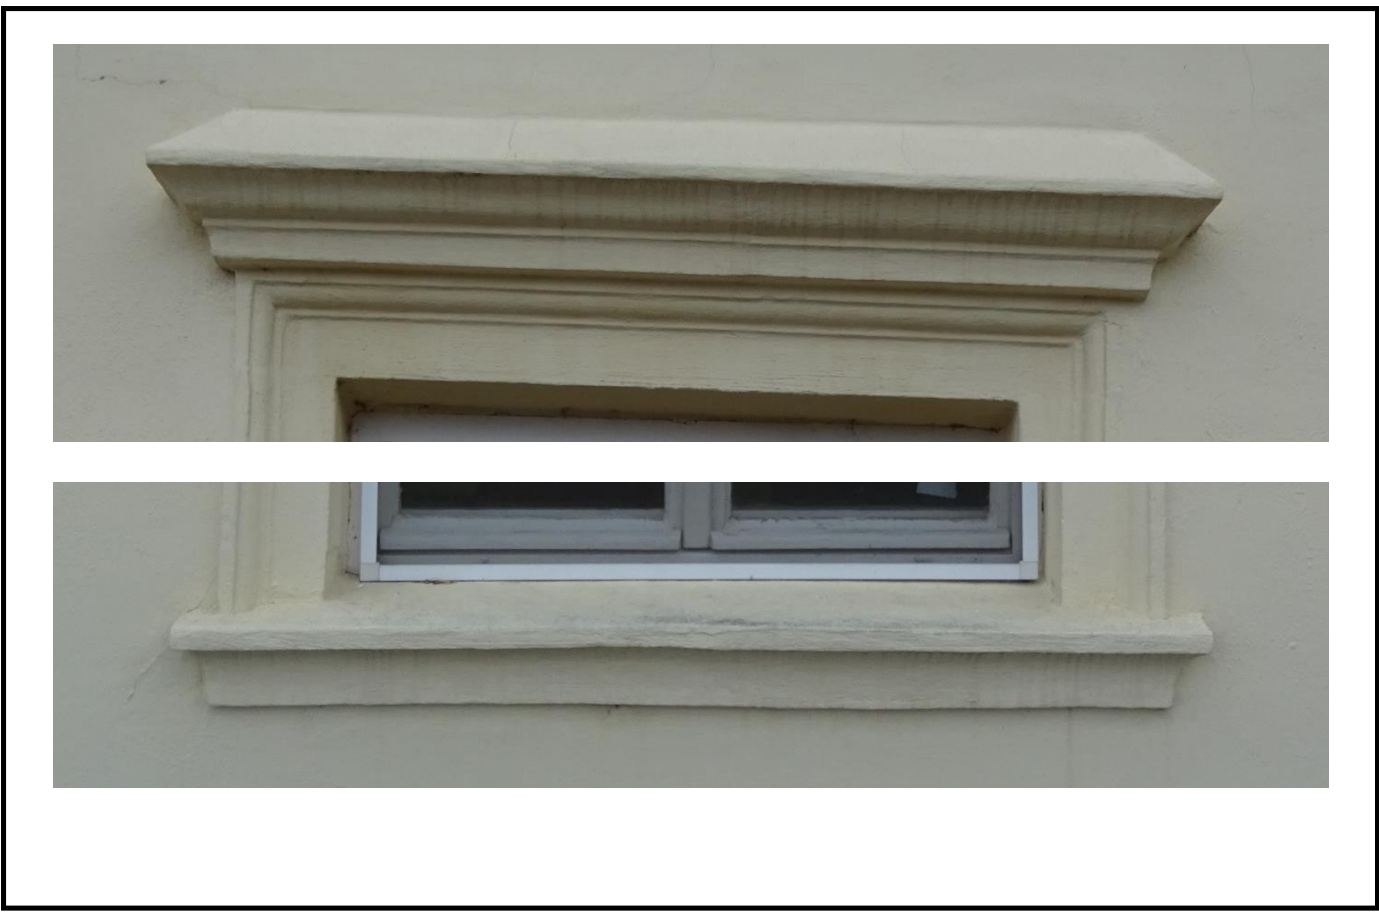
Pořadové číslo prvku:	O-2.15
Označení tvaru:	O
Zatřídění dle velikosti:	střední
Celkový technický stav:	2
Orientace fasády:	V

Poškození	Míra poškození				
	0	25%	50%	75%	100%
Mechanické poškození					
Biotické poškození					
Statické a tektonické poškození					
Stupeň znečištění prvku					
Celkový technický stav	2 - Dobrý technický stav

Oprava bude provedena dle koncepce restaurátorského zásahu, uvedenou v kapitole D.7 Koncepce restaurátorského zásahu v rozsahu bodů 1 až 9. Předpokládané náklady restaurování činí ■■■■■ Kč bez DPH.
