PASPORTIZACE PÍSKOVCOVÝCH PRVKŮ NA ZÁMECKÉ BUDOVĚ V DPS SOKOLNICE

IDENTIFIKAČNÍ ÚDAJE PÍSKOVCOVÉHO DEKORAČNÍHO FASÁDNÍHO PRVKU

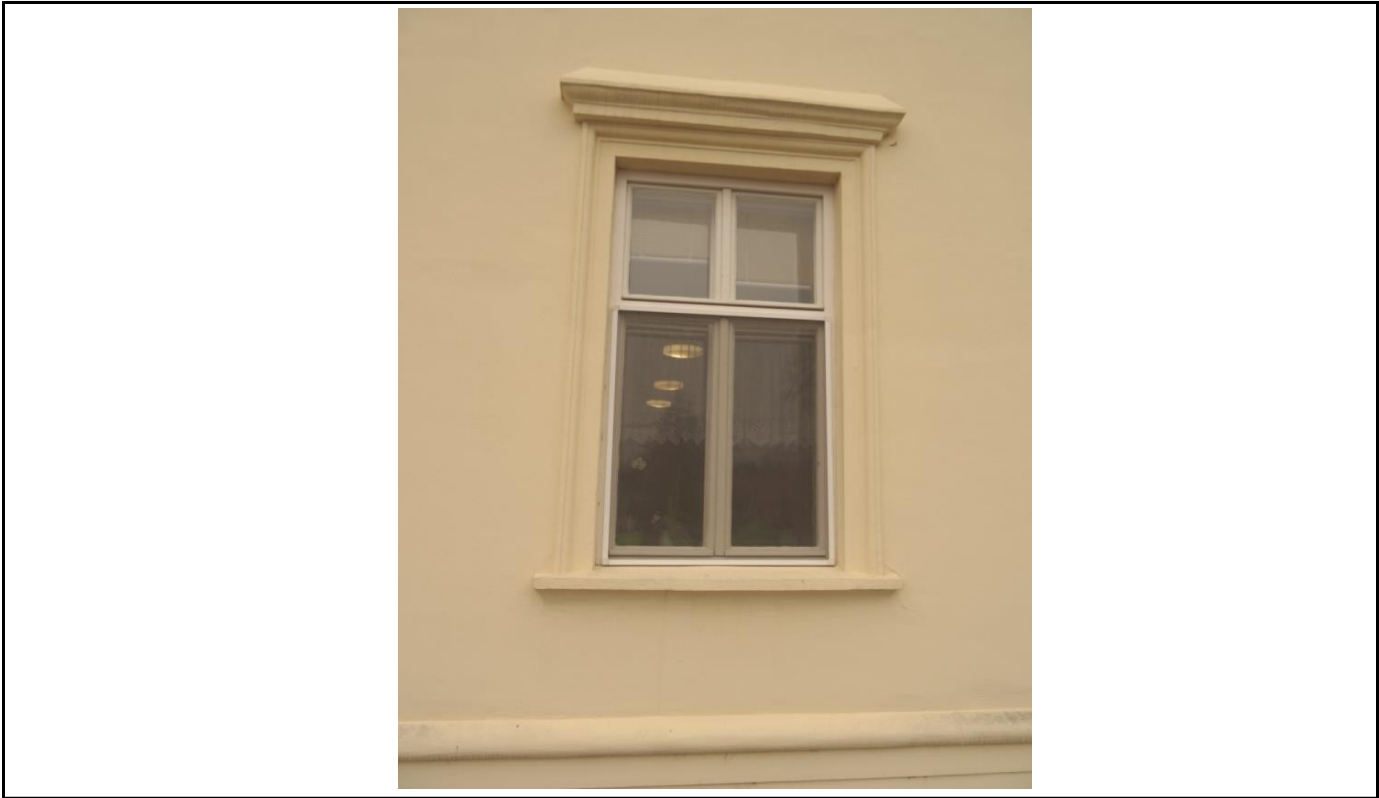
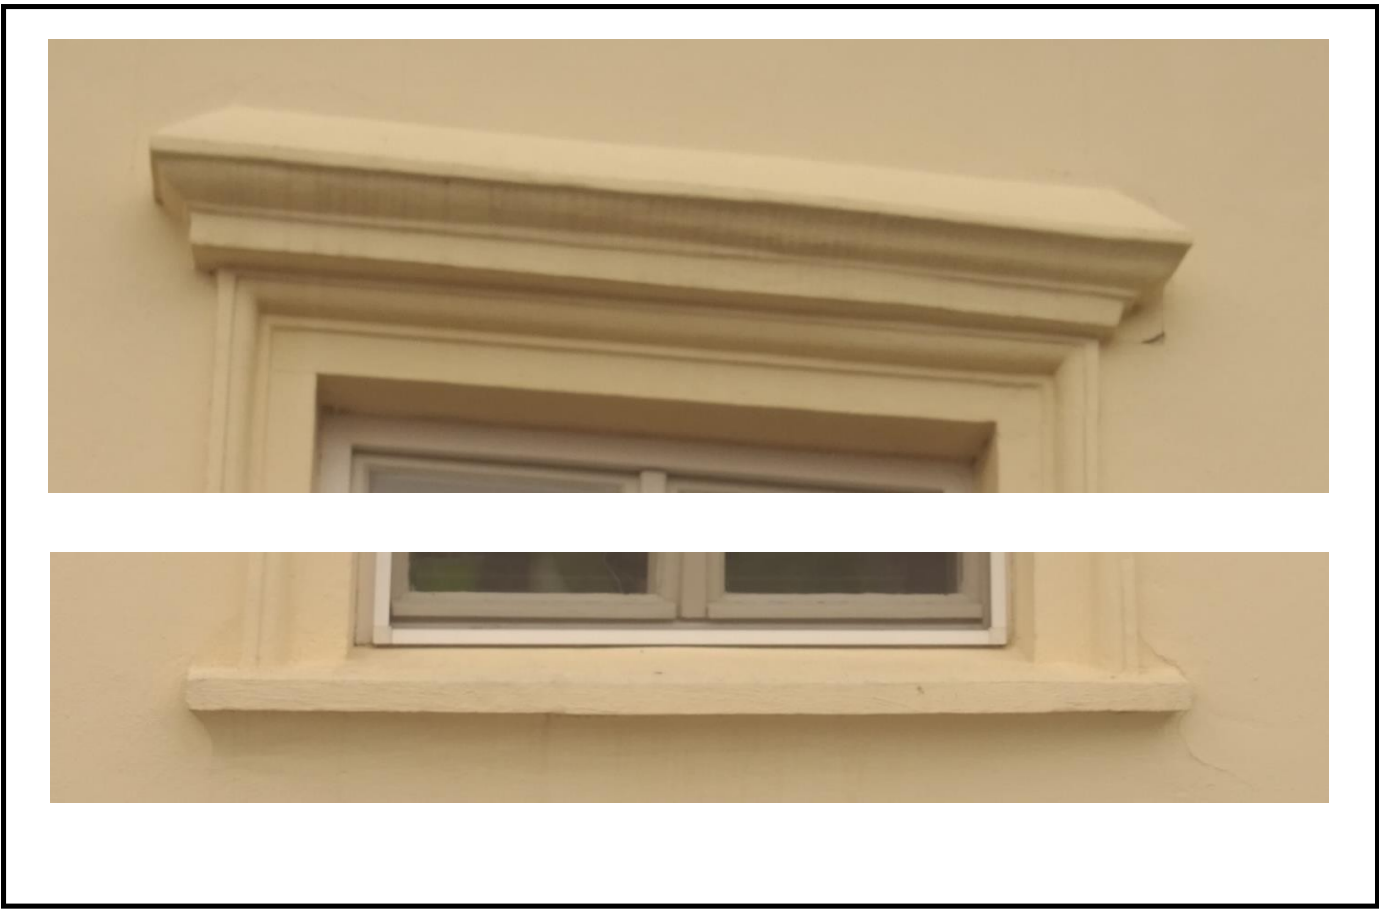
Pořadové číslo prvku:	O-2.16
Označení tvaru:	O
Zatřídění dle velikosti:	střední
Celkový technický stav:	2
Orientace fasády:	V

Poškození	Míra poškození				
	0	25%	50%	75%	100%
Mechanické poškození					
Biotické poškození					
Statické a tektonické poškození					
Stupeň znečištění prvku					
Celkový technický stav	2 - Dobrý technický stav

Oprava bude provedena dle koncepce restaurátorského zásahu, uvedenou v kapitole D.7 Koncepce restaurátorského zásahu v rozsahu bodů 1 až 9. Předpokládané náklady restaurování činí ■■■■■ Kč bez DPH.

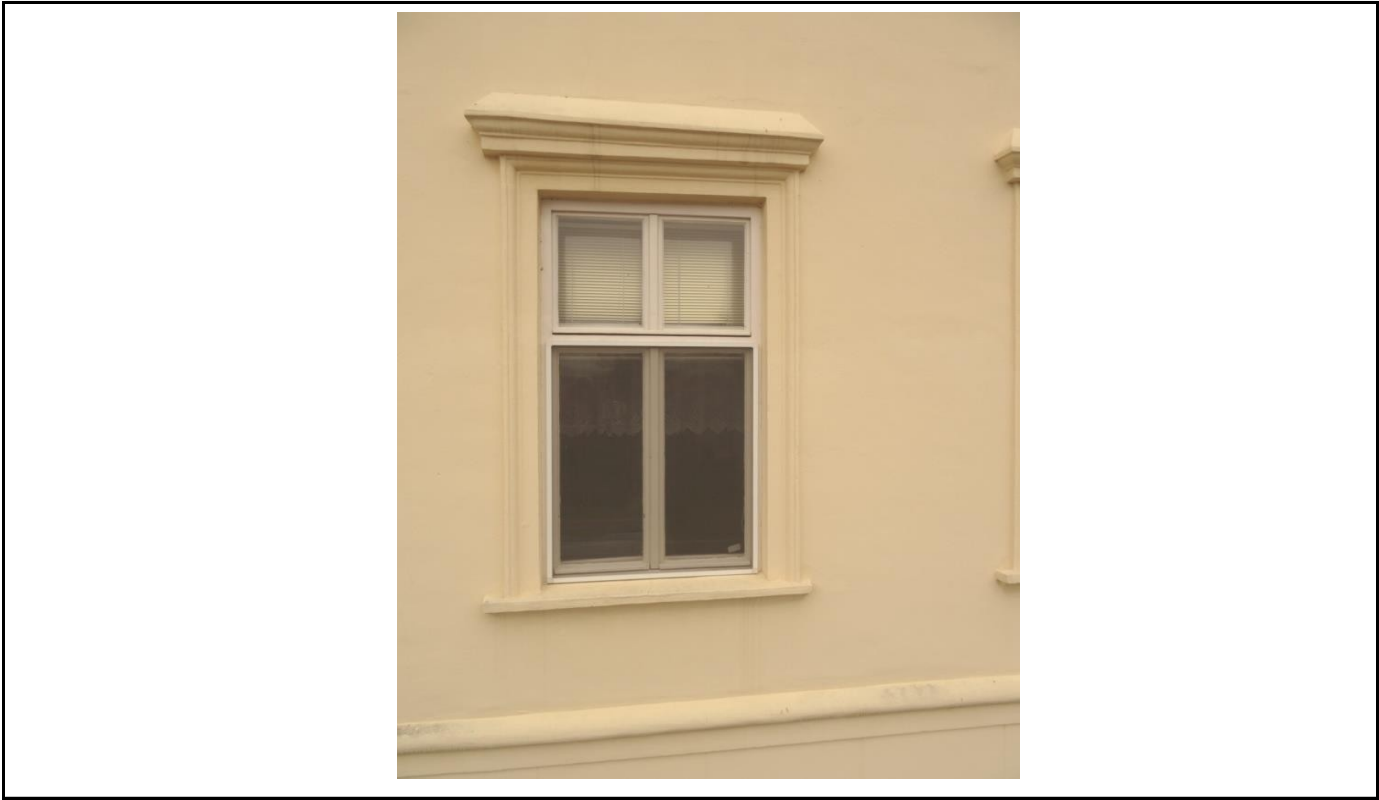
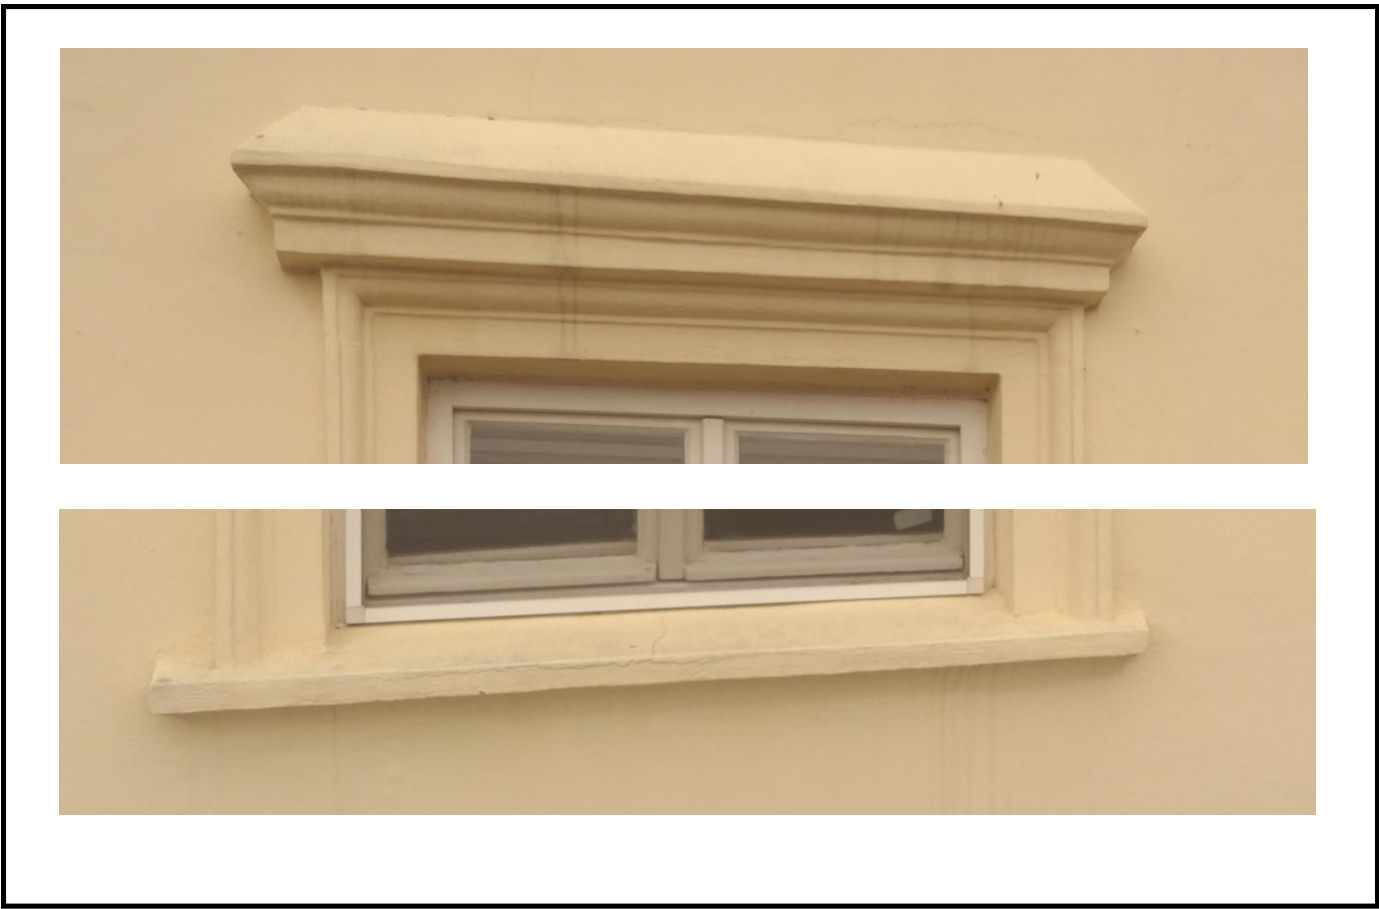
Pořadové číslo prvku:	O-2.17
Označení tvaru:	O
Zatřídění dle velikosti:	střední
Celkový technický stav:	2
Orientace fasády:	V

Poškození	Míra poškození				
	0	25%	50%	75%	100%
Mechanické poškození					
Biotické poškození					
Statické a tektonické poškození					
Stupeň znečištění prvku					
Celkový technický stav	2 - Dobrý technický stav

Oprava bude provedena dle koncepce restaurátorského zásahu, uvedenou v kapitole D.7 Koncepce restaurátorského zásahu v rozsahu bodů 1 až 9. Předpokládané náklady restaurování činí ■■■■■ Kč bez DPH.

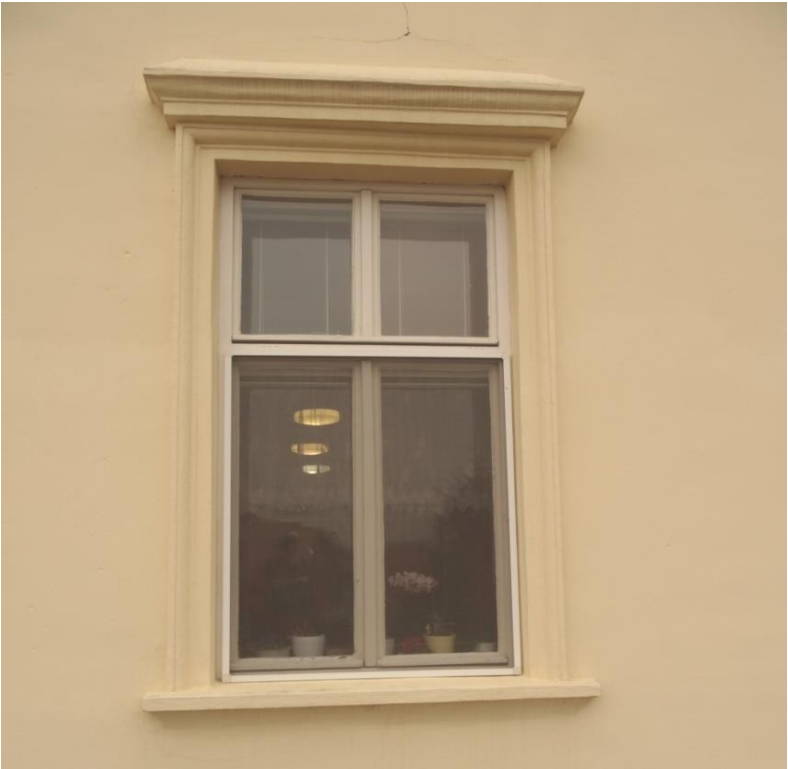
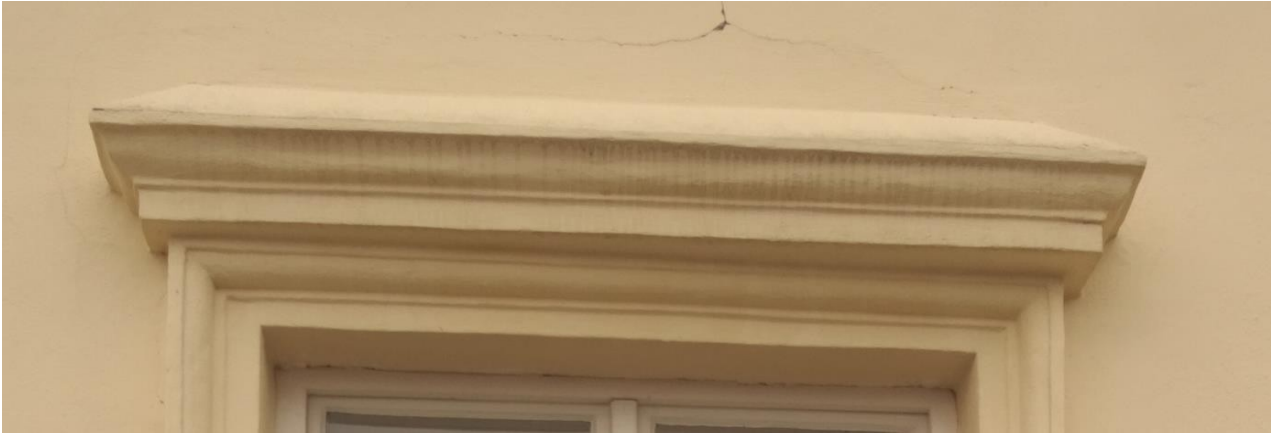
Pořadové číslo prvku:	O-2.18
Označení tvaru:	O
Zatřídění dle velikosti:	střední
Celkový technický stav:	2
Orientace fasády:	V

Poškození	Míra poškození				
	0	25%	50%	75%	100%
Mechanické poškození					
Biotické poškození					
Statické a tektonické poškození					
Stupeň znečištění prvku					
Celkový technický stav	2 - Dobrý technický stav

Oprava bude provedena dle koncepce restaurátorského zásahu, uvedenou v kapitole D.7 Koncepce restaurátorského zásahu v rozsahu bodů 1 až 9. Předpokládané náklady restaurování činí ■■■■■ Kč bez DPH.

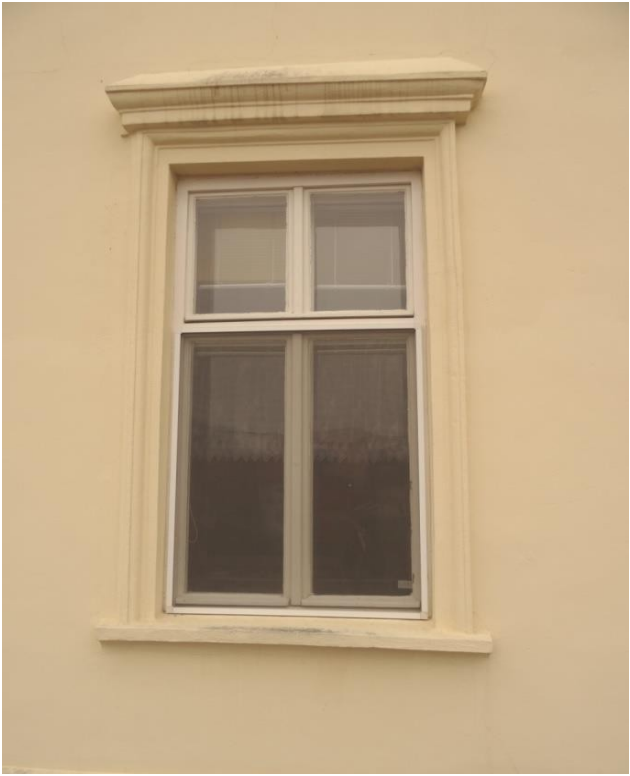
Pořadové číslo prvku:	O-2.19
Označení tvaru:	O
Zatřídění dle velikosti:	střední
Celkový technický stav:	2
Orientace fasády:	V

Poškození	Míra poškození				
	0	25%	50%	75%	100%
Mechanické poškození					
Biotické poškození					
Statické a tektonické poškození					
Stupeň znečištění prvku					
Celkový technický stav	2 - Dobrý technický stav

Oprava bude provedena dle koncepce restaurátorského zásahu, uvedenou v kapitole D.7 Koncepce restaurátorského zásahu v rozsahu bodů 1 až 9. Předpokládané náklady restaurování činí ■■■■■ Kč bez DPH.

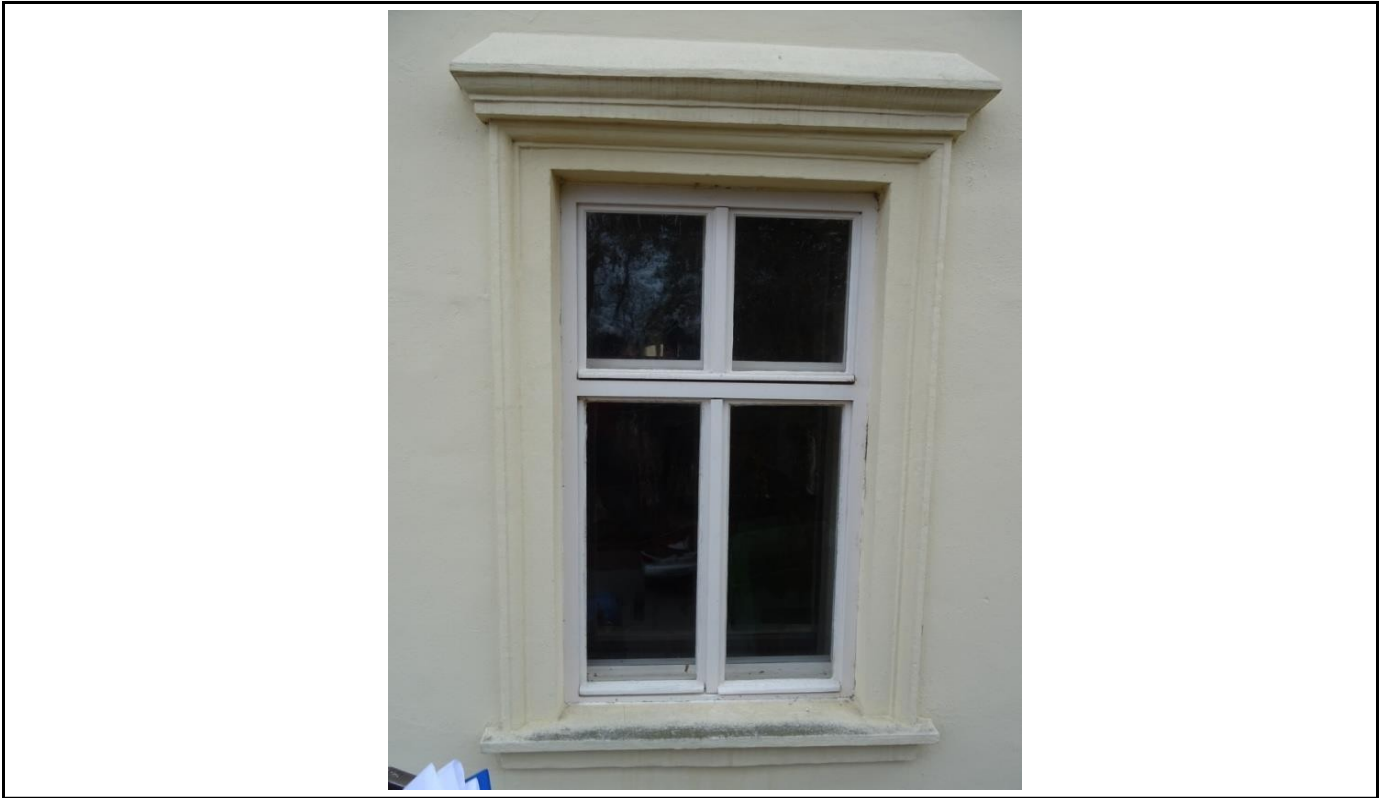
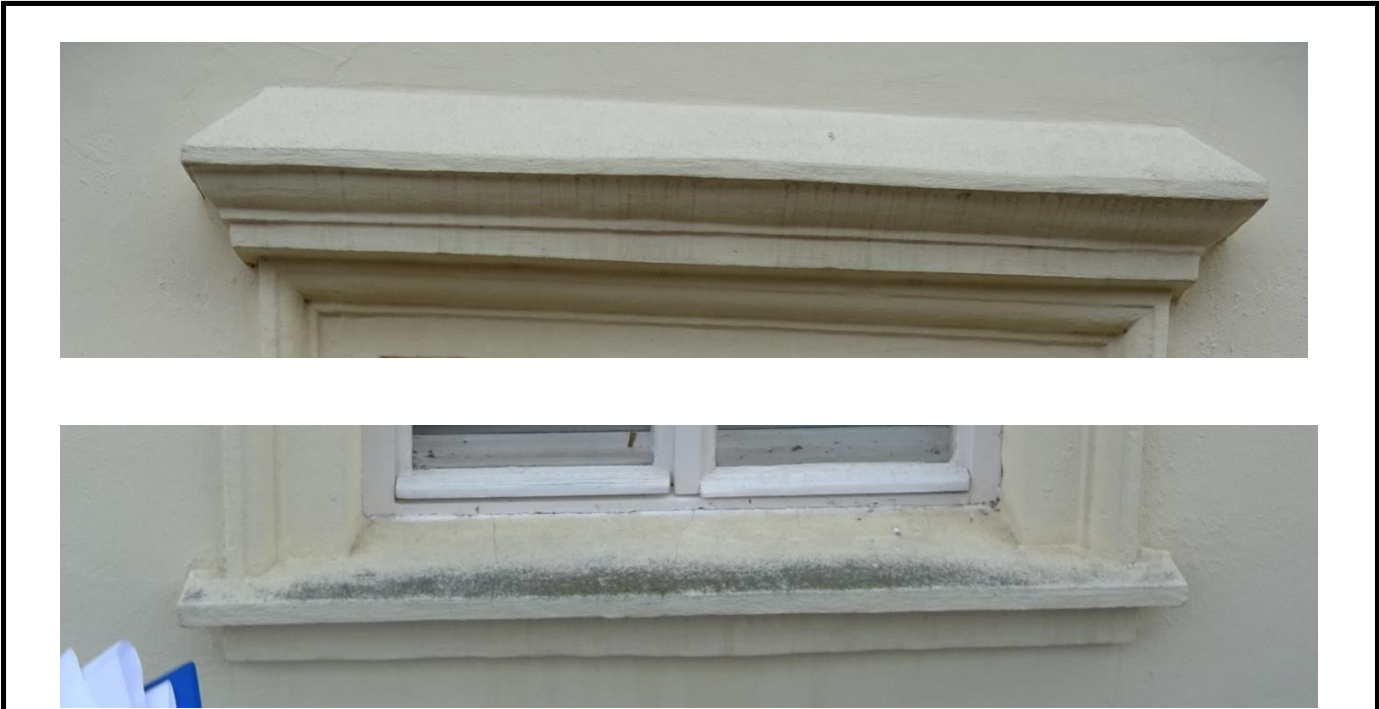
Pořadové číslo prvku:	O-3.23
Označení tvaru:	O
Zatřídění dle velikosti:	střední
Celkový technický stav:	3
Orientace fasády:	V

Poškození	Míra poškození				
	0	25%	50%	75%	100%
Mechanické poškození					
Biotické poškození					
Statické a tektonické poškození					
Stupeň znečištění prvku					
Celkový technický stav	3 - Horší technický stav

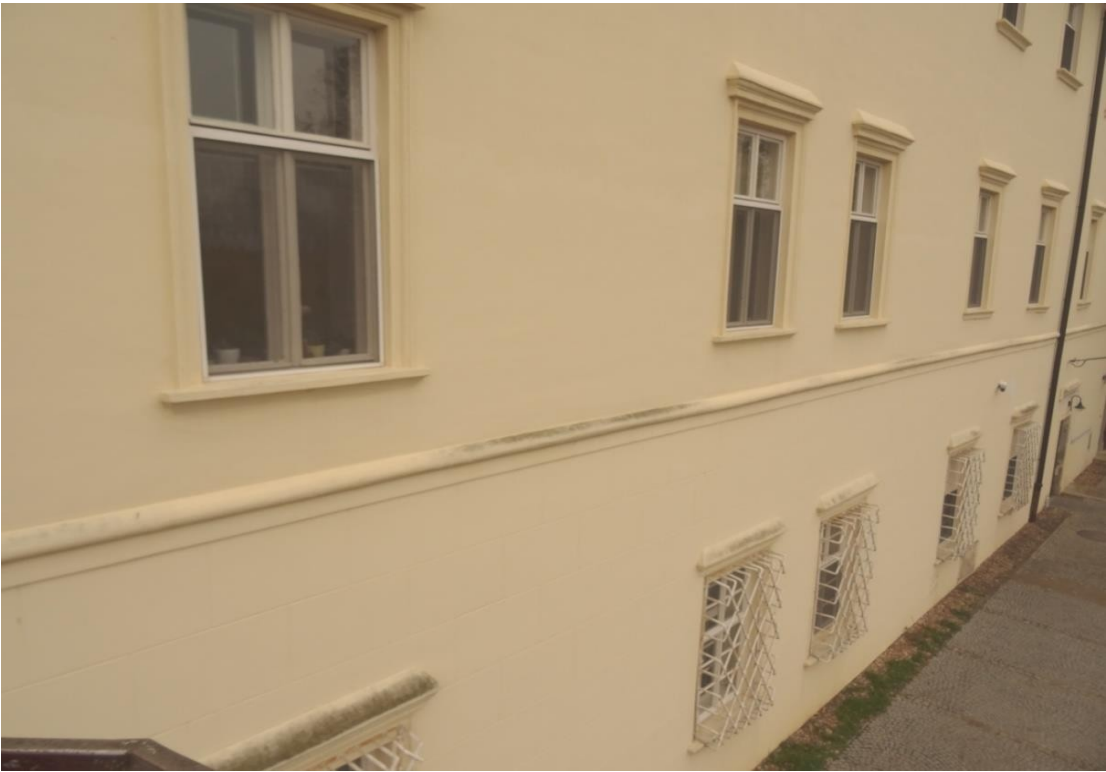
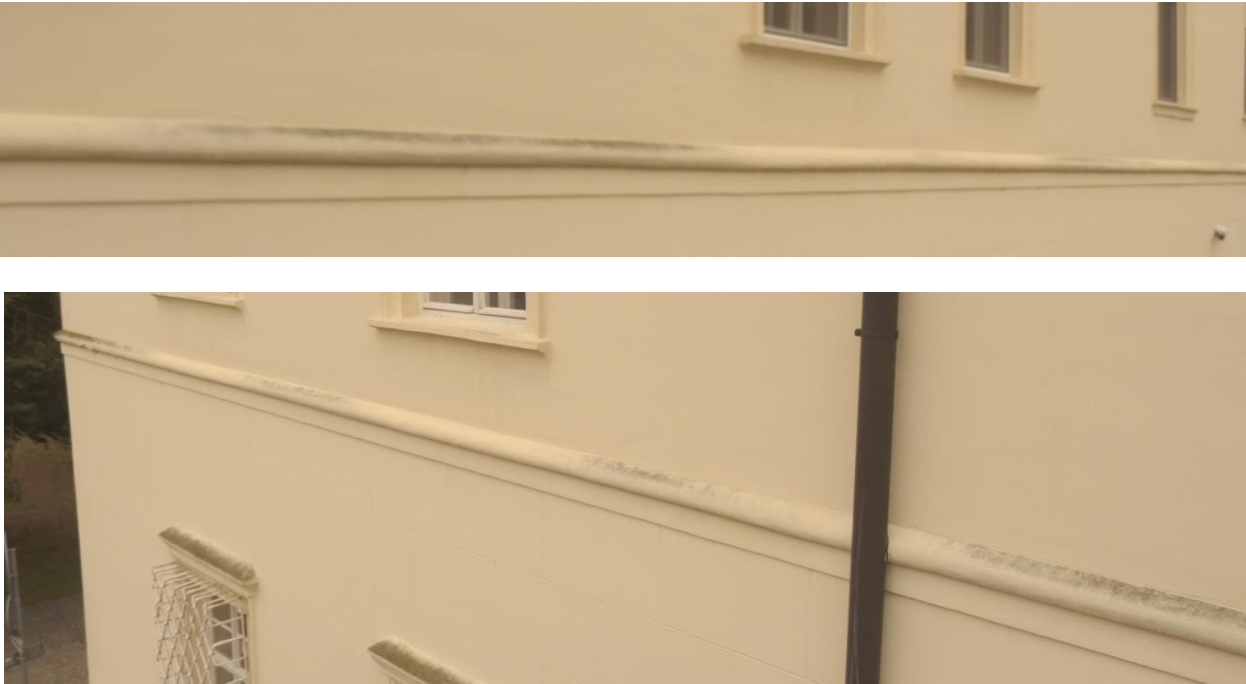
V některých místech jsou zaznamenány trhliny.

Poškození	Míra poškození				
	0	25%	50%	75%	100%
Mechanické poškození					
Biotické poškození					
Statické a tektonické poškození					
Stupeň znečištění prvku					
Celkový technický stav	3 - Horší technický stav

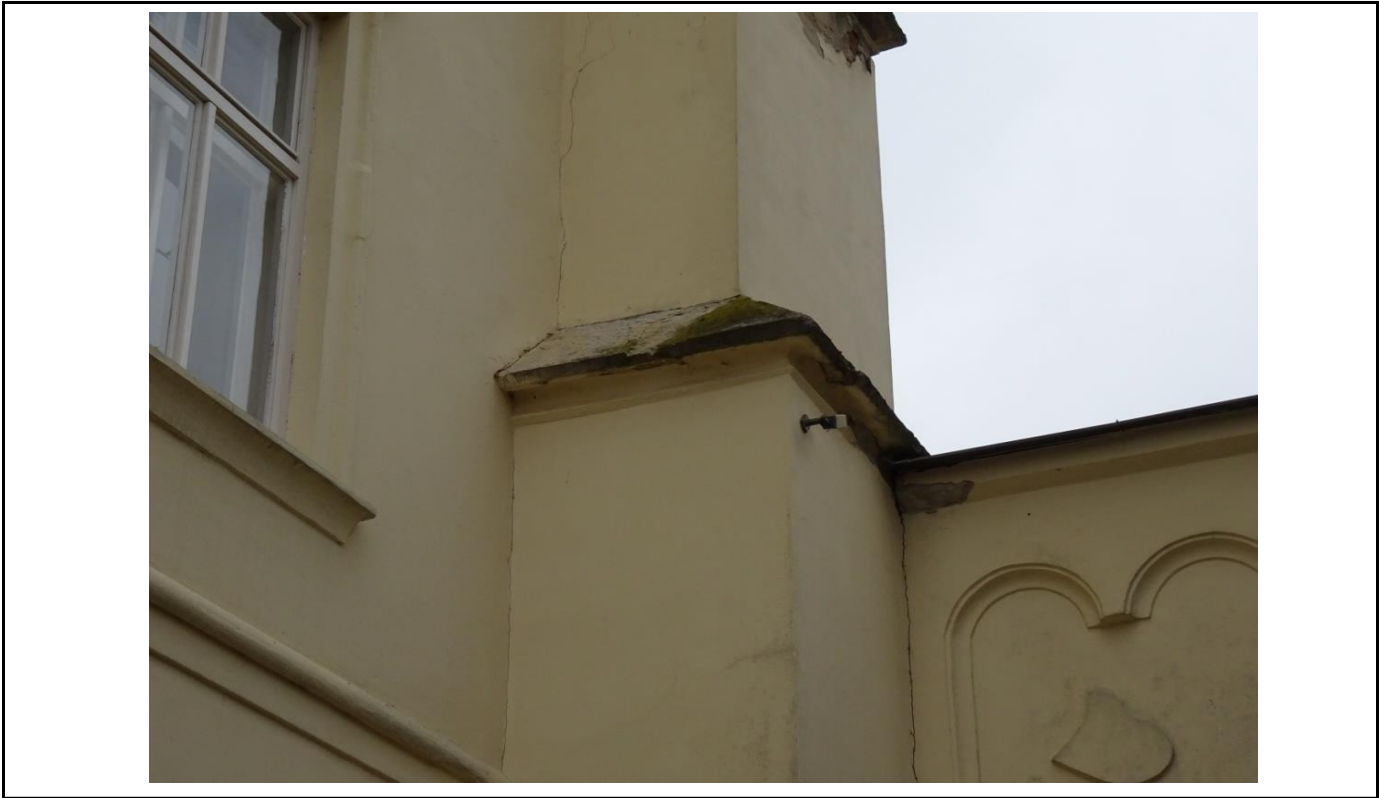
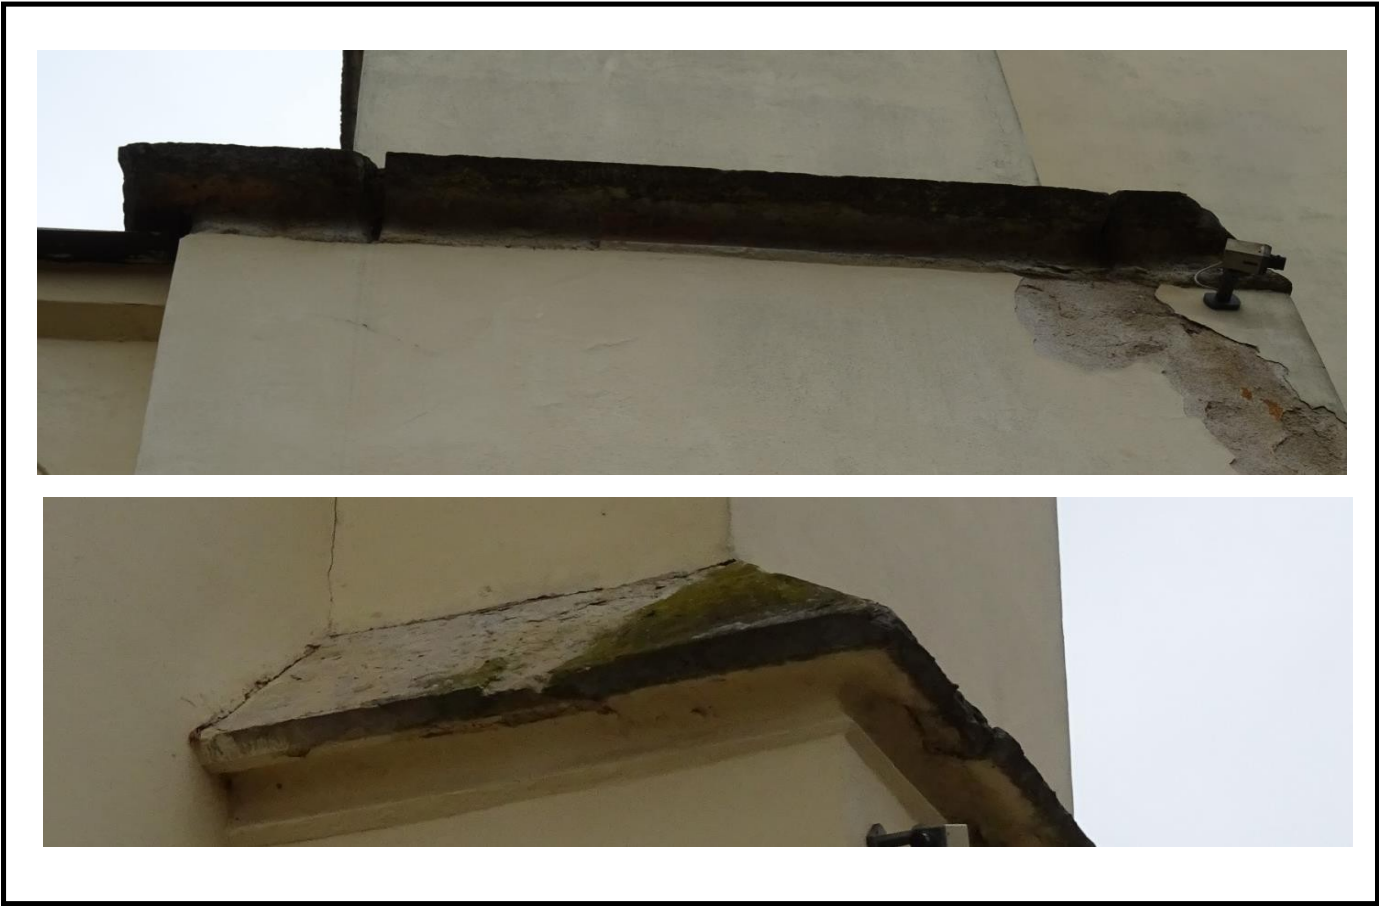
Pořadové číslo prvku:	F-1.35
Označení tvaru:	F
Zatřídění dle velikosti:	střední
Celkový technický stav:	5
Orientace fasády:	V

Jsou zde patrné rozsáhlé trhliny.

Poškození	Míra poškození				
	0	25%	50%	75%	100%
Mechanické poškození					
Biotické poškození					
Statické a tektonické poškození					
Stupeň znečištění prvku					
Celkový technický stav	5 - Havarijní technický stav

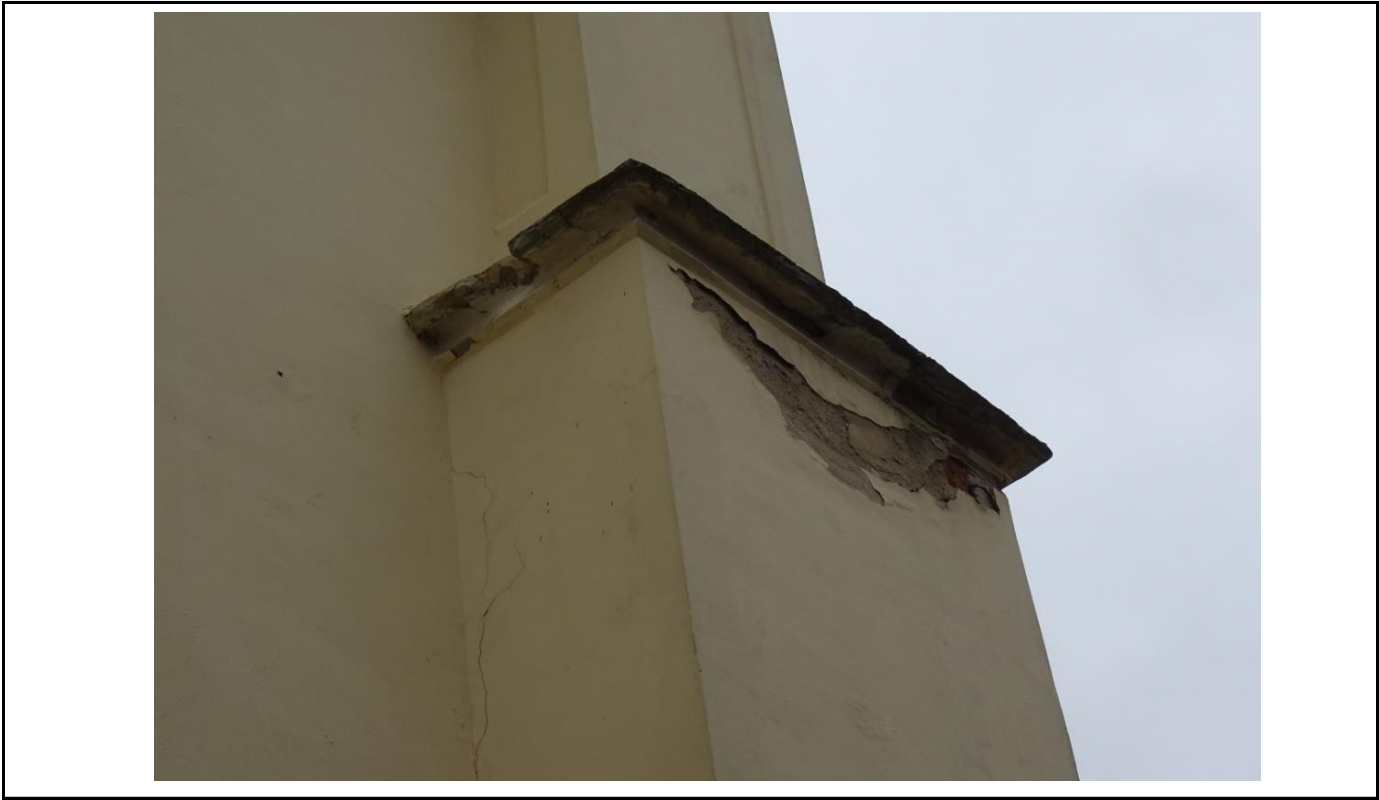
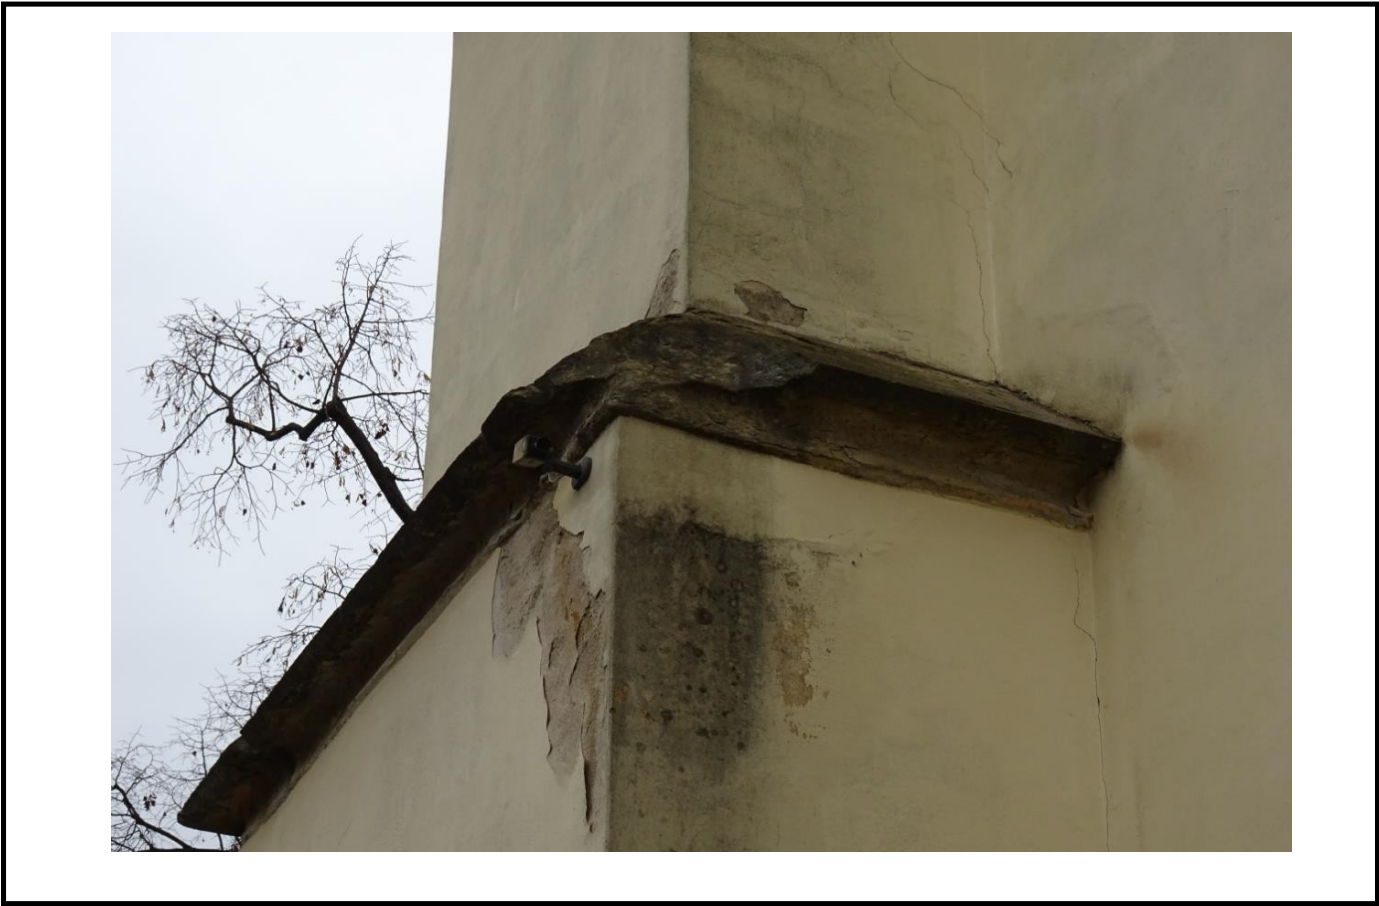
Pořadové číslo prvku:	F-2.36
Označení tvaru:	F
Zatřídění dle velikosti:	střední
Celkový technický stav:	5
Orientace fasády:	V

Jsou zde patrné rozsáhlé trhliny.

Poškození	Míra poškození				
	0	25%	50%	75%	100%
Mechanické poškození					
Biotické poškození					
Statické a tektonické poškození					
Stupeň znečištění prvku					
Celkový technický stav	5 - Havarijní technický stav

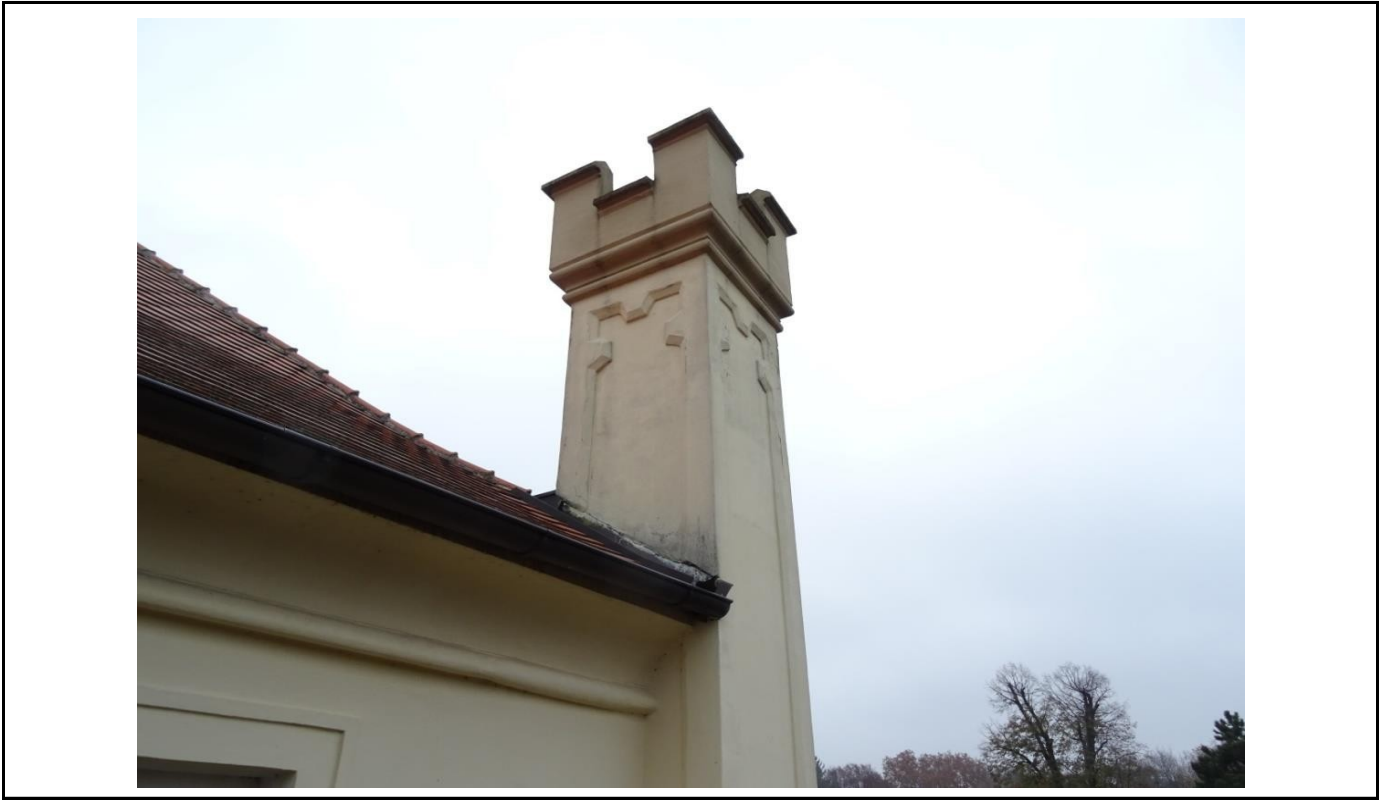
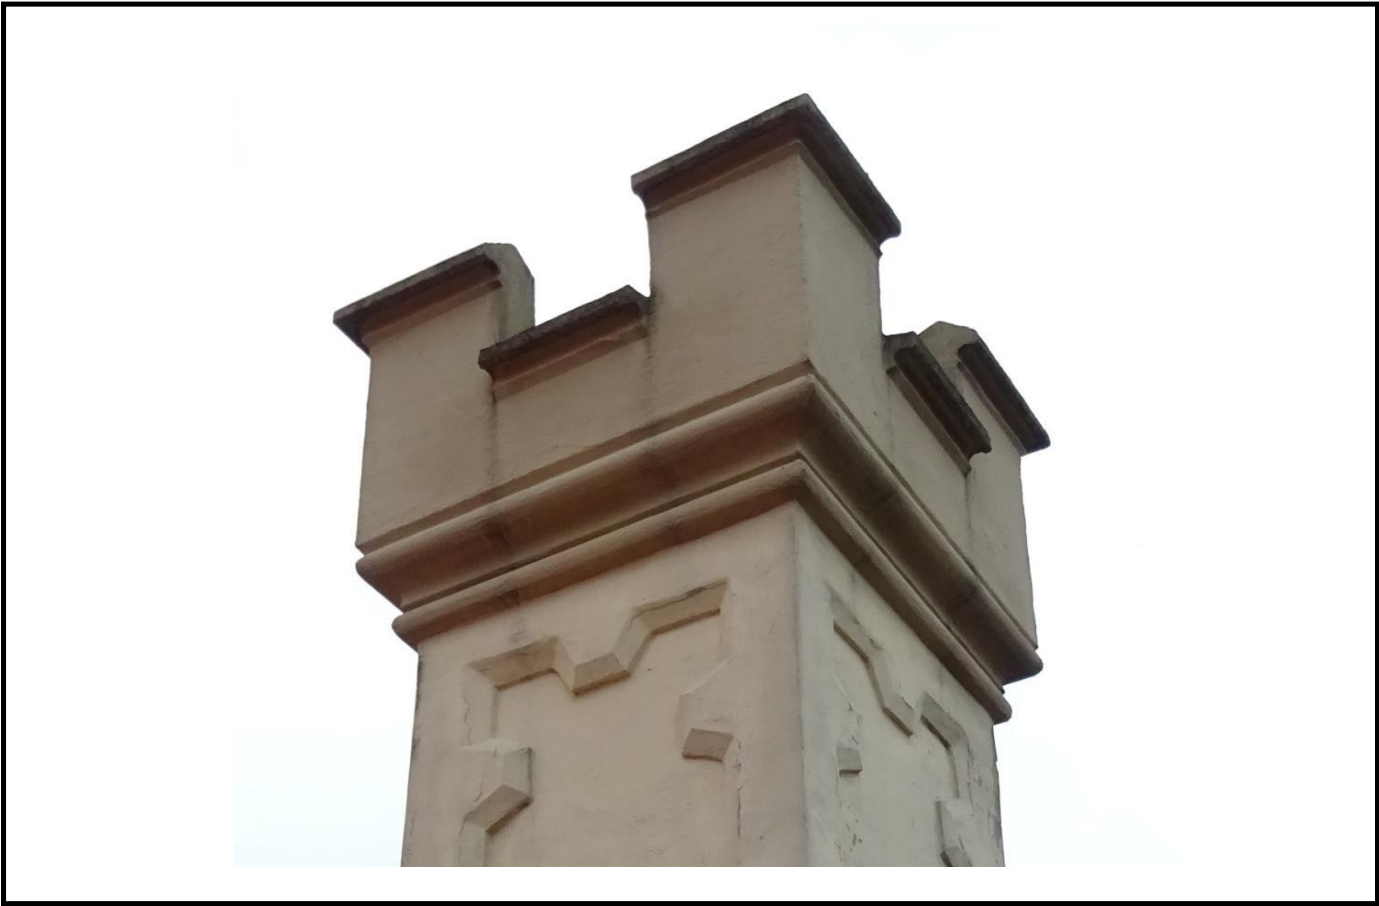
Pořadové číslo prvku:	F-3.37
Označení tvaru:	F
Zatřídění dle velikosti:	střední
Celkový technický stav:	3
Orientace fasády:	V

místě girlandy byly zjištěny trhliny v omítce.

Poškození	Míra poškození				
	0	25%	50%	75%	100%
Mechanické poškození					
Biotické poškození					
Statické a tektonické poškození					
Stupeň znečištění prvku					
Celkový technický stav	3 - Horší technický stav

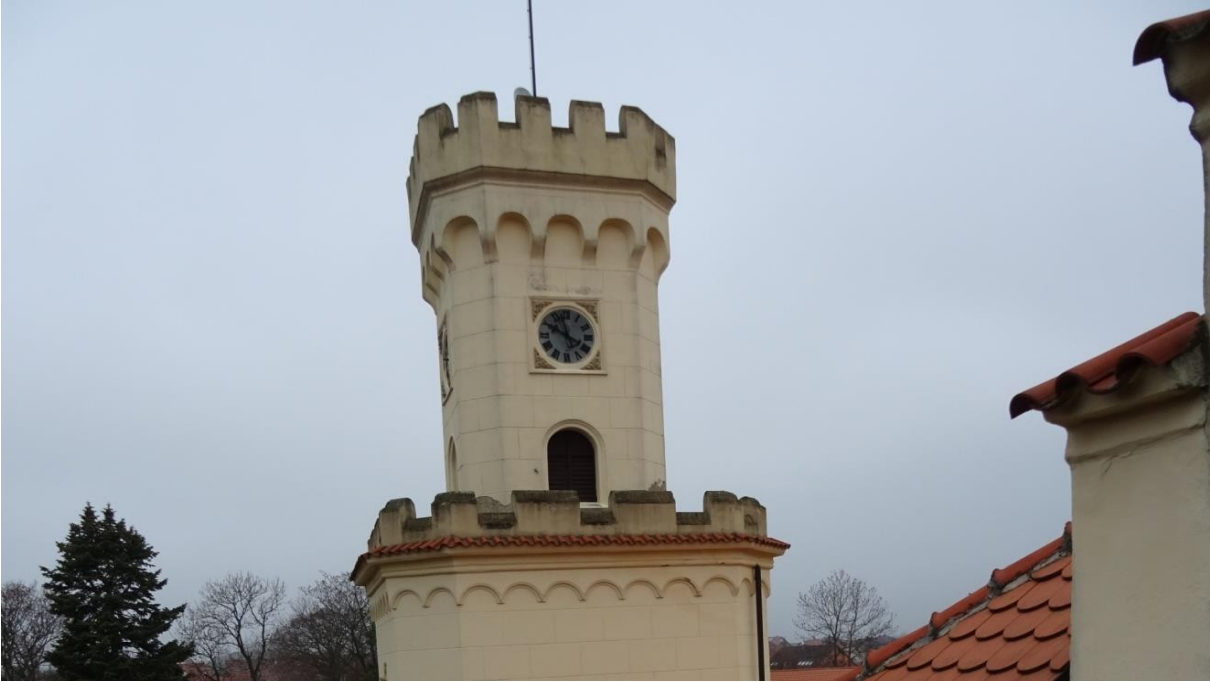
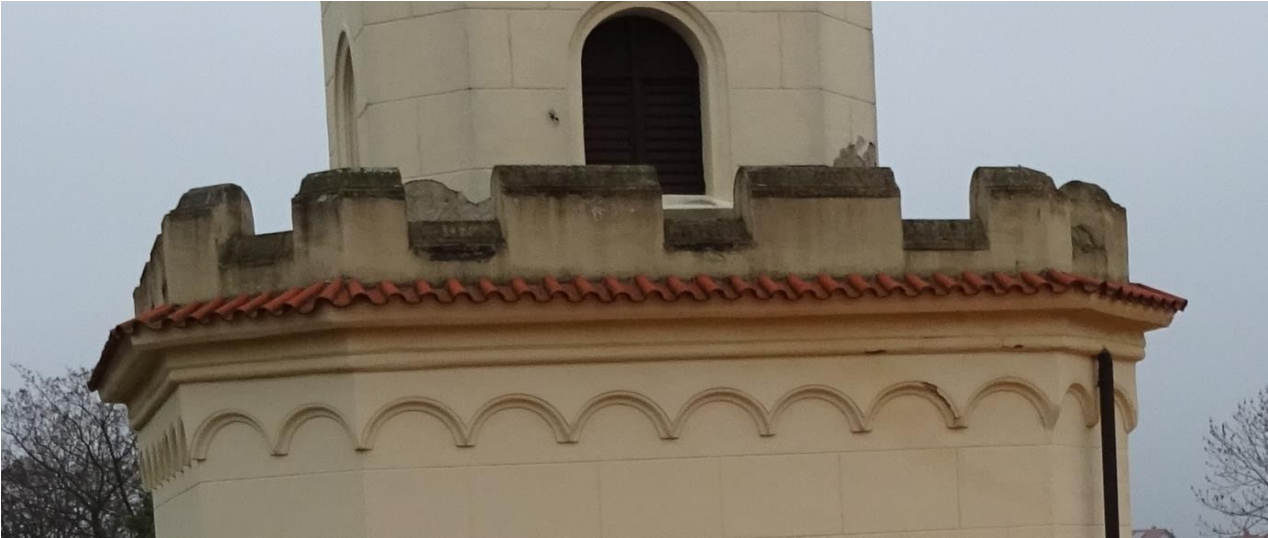
Pořadové číslo prvku:	F-3.38
Označení tvaru:	F
Zatřídění dle velikosti:	velké
Celkový technický stav:	4
Orientace fasády:	V

Dekorační prvky římsy - girlanda. Prvek je v dobrém technickém stavu, pouze v místě cimbuří je znatelné znečištění a trhliny v omítce.

V místě cimbuří a girlandy jsou zaznamenány trhliny v omítce.

Poškození	Míra poškození				
	0	25%	50%	75%	100%
Mechanické poškození					
Biotické poškození					
Statické a tektonické poškození					
Stupeň znečištění prvku					
Celkový technický stav	4 - Špatný technický stav

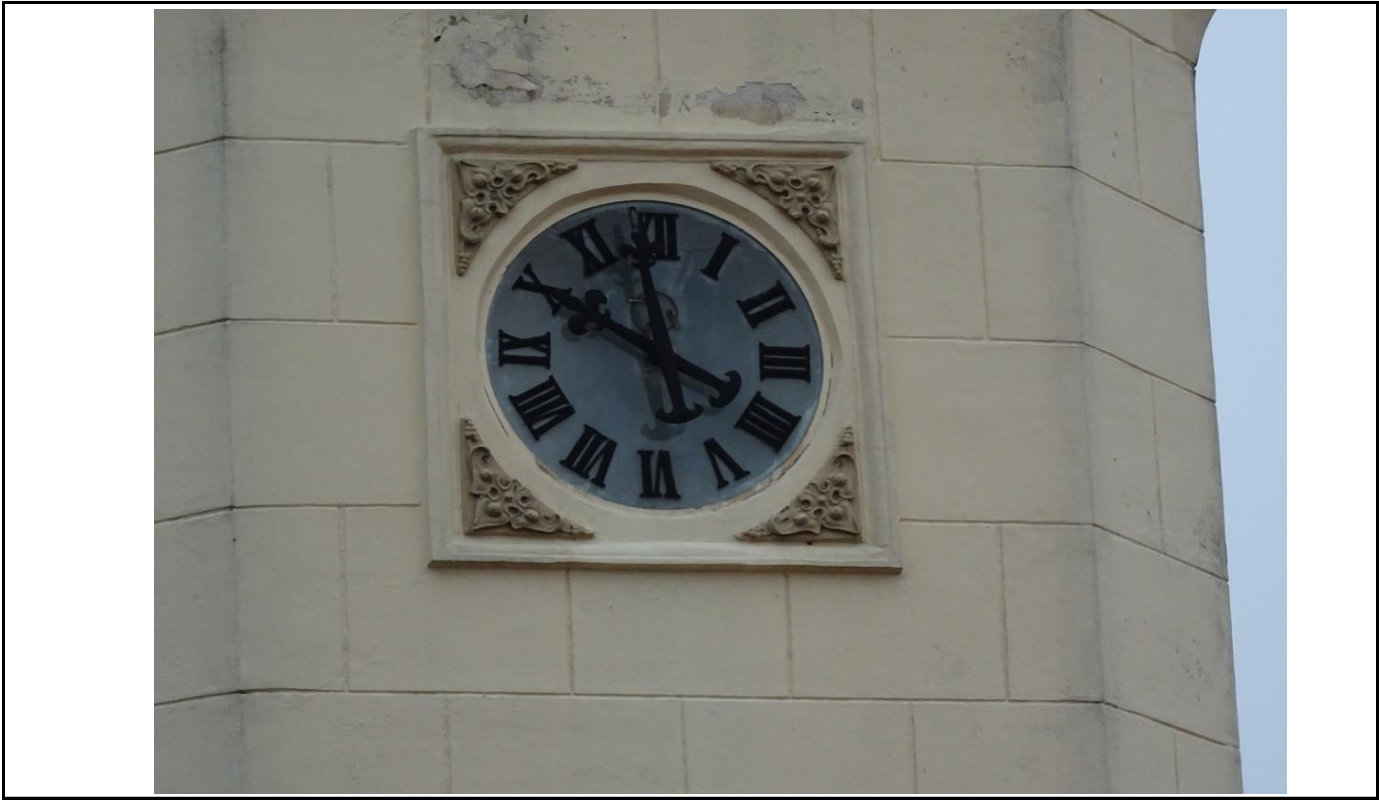
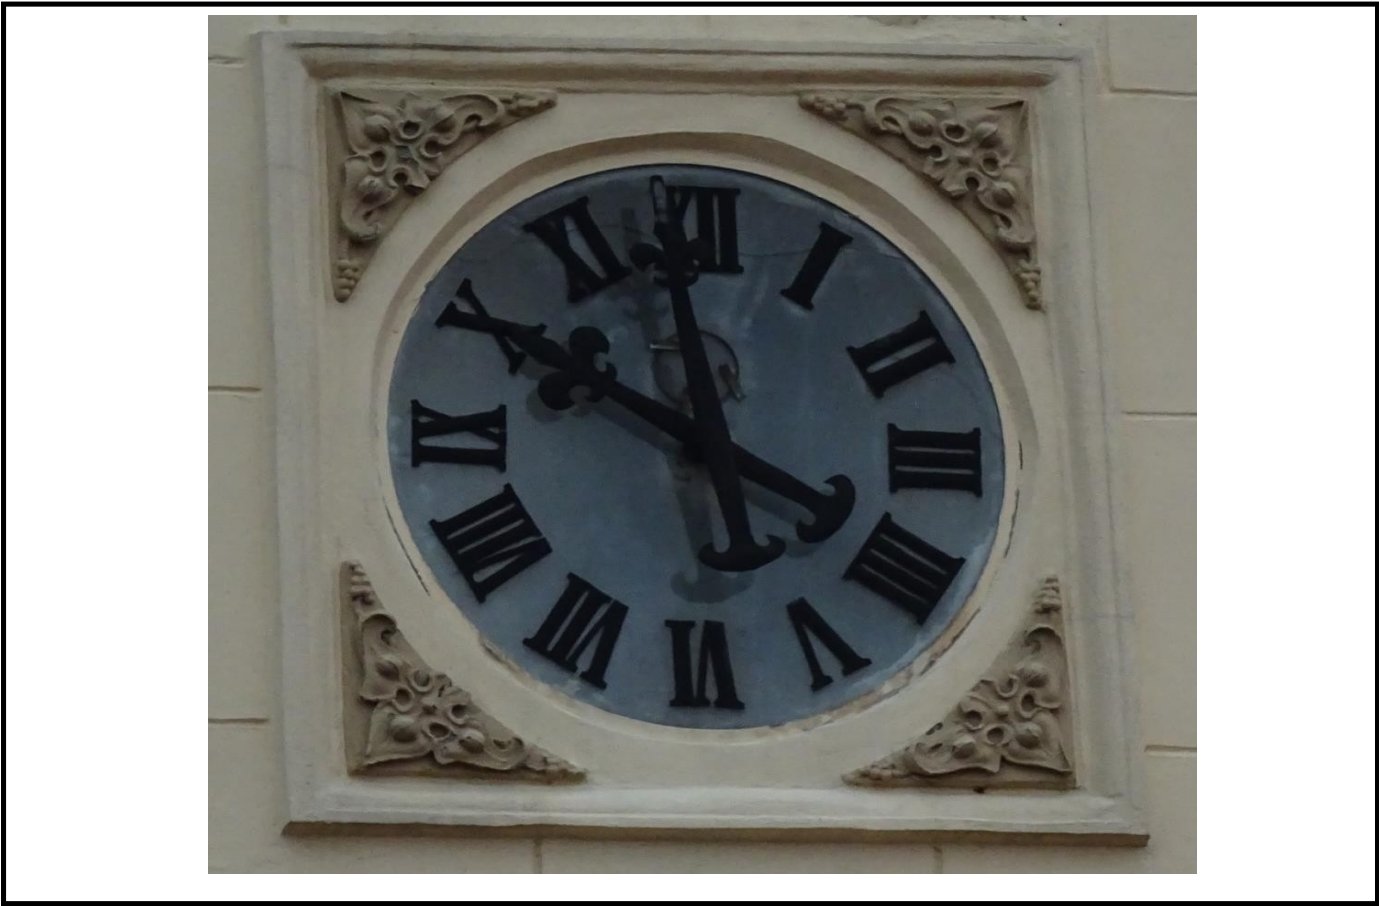
některých místech byly zaznamenány trhliny v omítce.

Poškození	Míra poškození				
	0	25%	50%	75%	100%
Mechanické poškození					
Biotické poškození					
Statické a tektonické poškození					
Stupeň znečištění prvku					
Celkový technický stav	2 - Dobrý technický stav
