PASPORTIZACE PÍSKOVCOVÝCH PRVKŮ NA ZÁMECKÉ BUDOVĚ V DPS SOKOLNICE

IDENTIFIKAČNÍ ÚDAJE PÍSKOVCOVÉHO DEKORAČNÍHO FASÁDNÍHO PRVKU

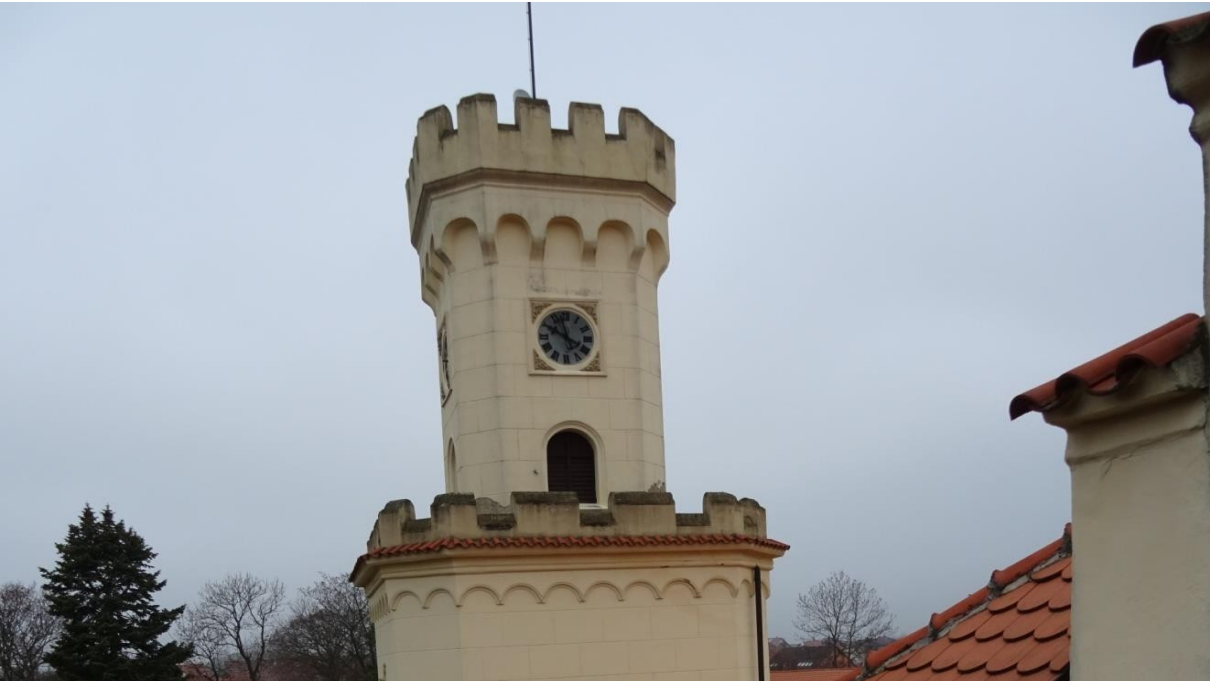
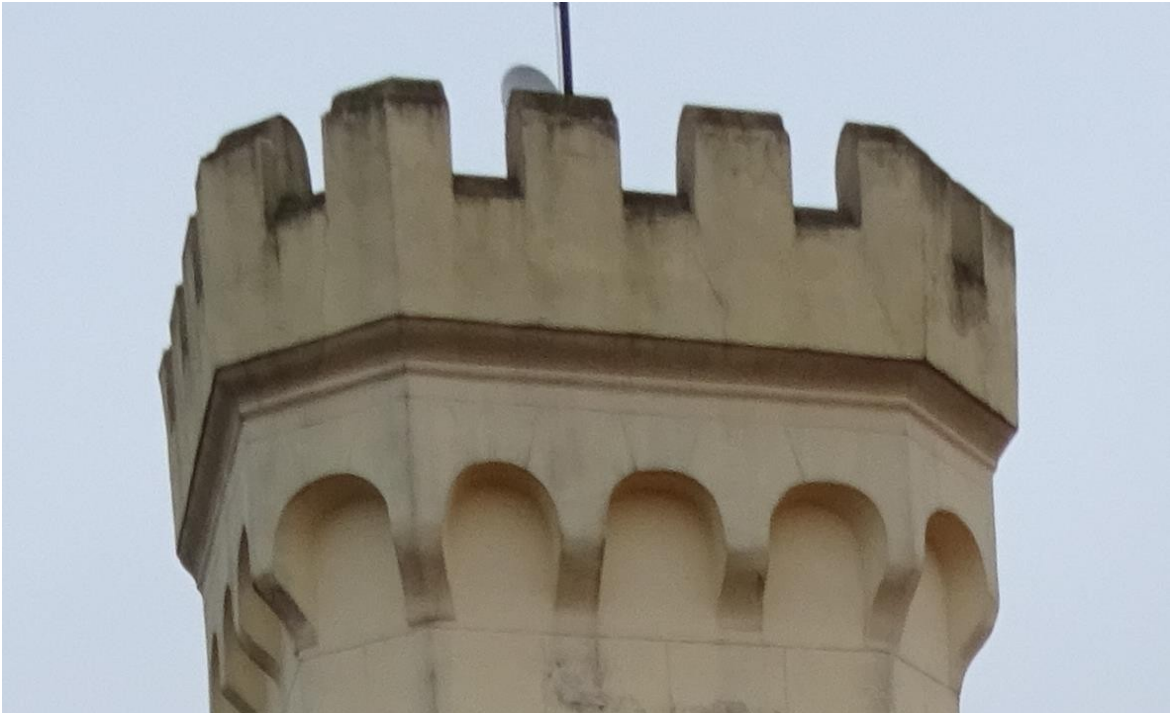
Pořadové číslo prvku:	F-4.40
Označení tvaru:	F
Zatřídění dle velikosti:	velké
Celkový technický stav:	4
Orientace fasády:	V

V místě cimbuří a girlandy jsou zaznamenány trhliny v omítce.

Poškození	Míra poškození				
	0	25%	50%	75%	100%
Mechanické poškození					
Biotické poškození					
Statické a tektonické poškození					
Stupeň znečištění prvku					
Celkový technický stav	4 - Špatný technický stav
