Domov pro seniory Sokolnice, p.o.

**Restaurátorský průzkum architektonických prvků na
objektu DPS Sokolnice**

Restaurátorský průzkum architektonických prvků na objektu DPS Sokolnice. Tento průzkum slouží jako dopracování Pasportizace prvků na zámecké budově v DPS Sokolnice zpracované v roce 2018.

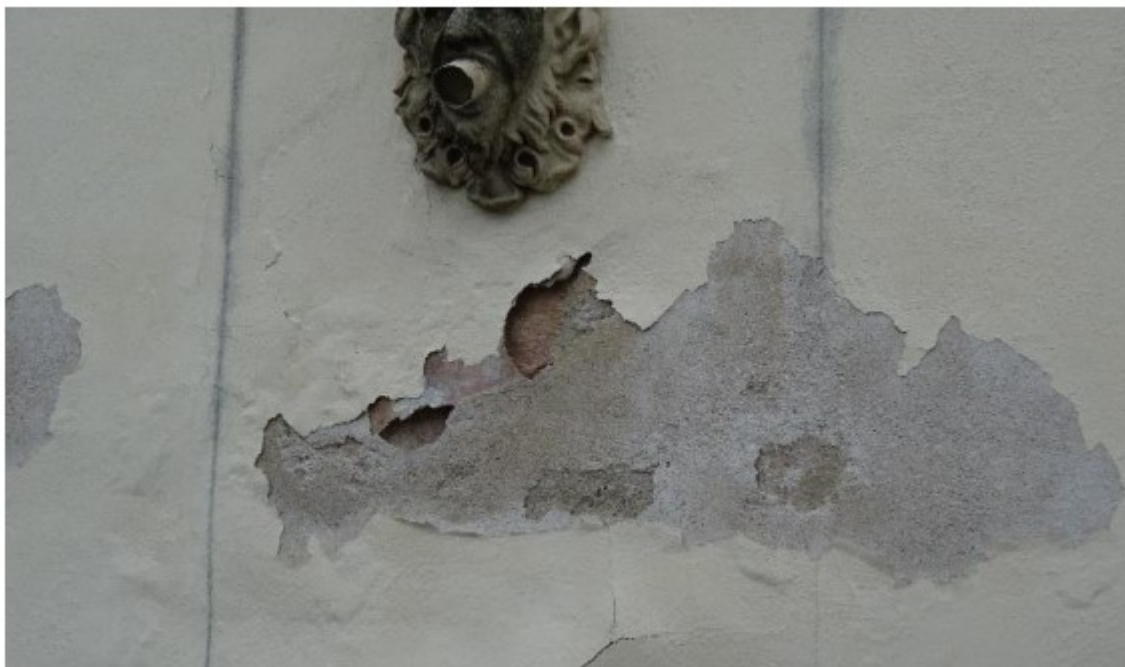
Největším poškozením těchto prvků je hloubková degradace kamenné hmoty /kterou je pískovec/ a značná absence štukatérské modelace /zhotovené štukátérskou „maltou“/. Výsledkem je silně narušený a degradovaný povrch s chybějící částí modelace.

Obr. 4 – zvětralá a odpadající omítka na fasádě

Po očištění bude provedena konsolidace prvků a injektáž trhlin. Popraskané, poškozené partie a chybějící místa budou doplněna umělým kamenem (případně štukátorskou maltou), který strukturou a barevností bude odpovídat originální hornině a dále barevně retušována k barvě vlastního kamene /případně do odstínu barvy určené zástupci NPÚ/. Veškerá doplňovaná místa, tam kde to bude žádoucí, budou kotvena nerez armaturou.

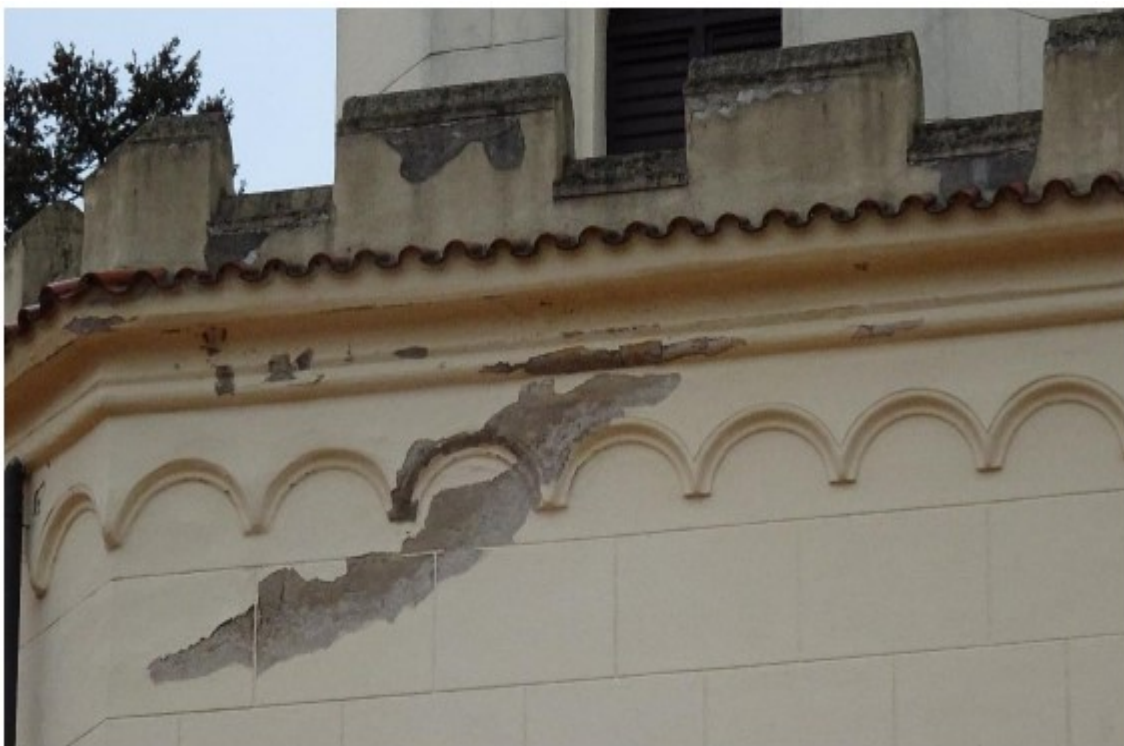
Obr. 5 – zvětralá fasáda na ozdobné římse

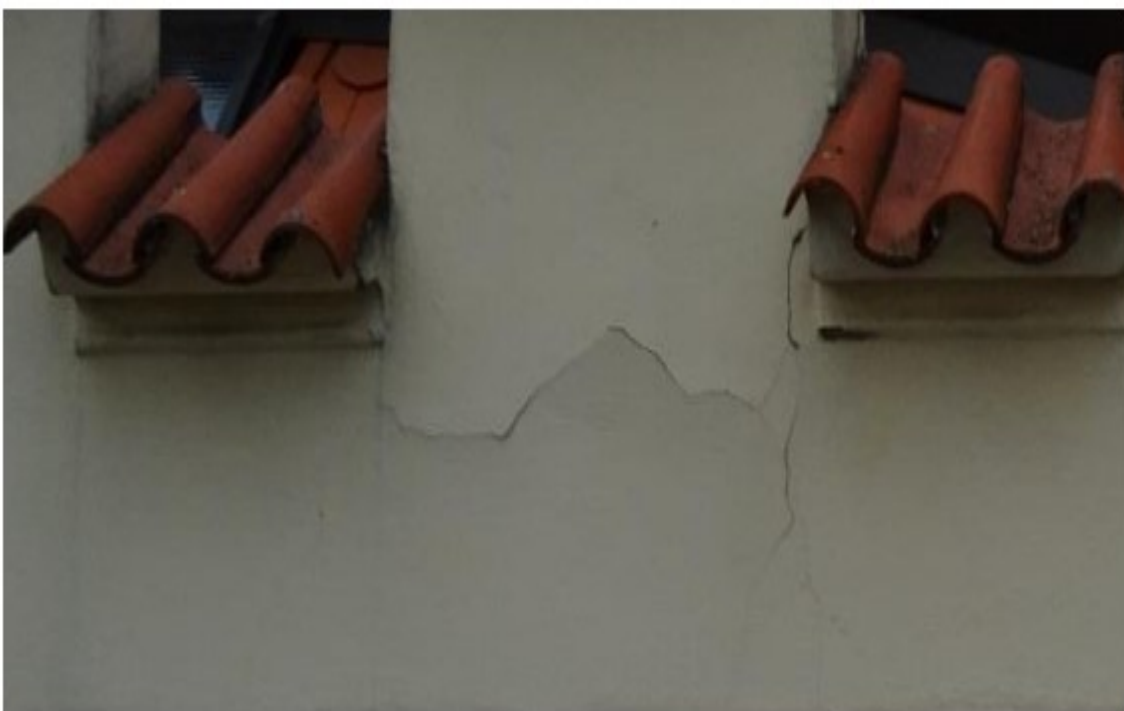
Dalším faktorem degradace je působení klimatických vlivů a zatékání srážkové vody do množství trhlin, které se hojně vyskytují na všech štukátérských a sochařských prvcích.

Obr. 6 – prasklina na fasádě u cimbuří
