IDENTIFIKAČNÍ ÚDAJE PÍSKOVCOVÉHO DEKORAČNÍHO FASÁDNÍHO PRVKU

PASPORTIZACE PÍSKOVCOVÝCH PRVKŮ NA ZÁMECKÉ BUDOVĚ V DPS SOKOLNICE

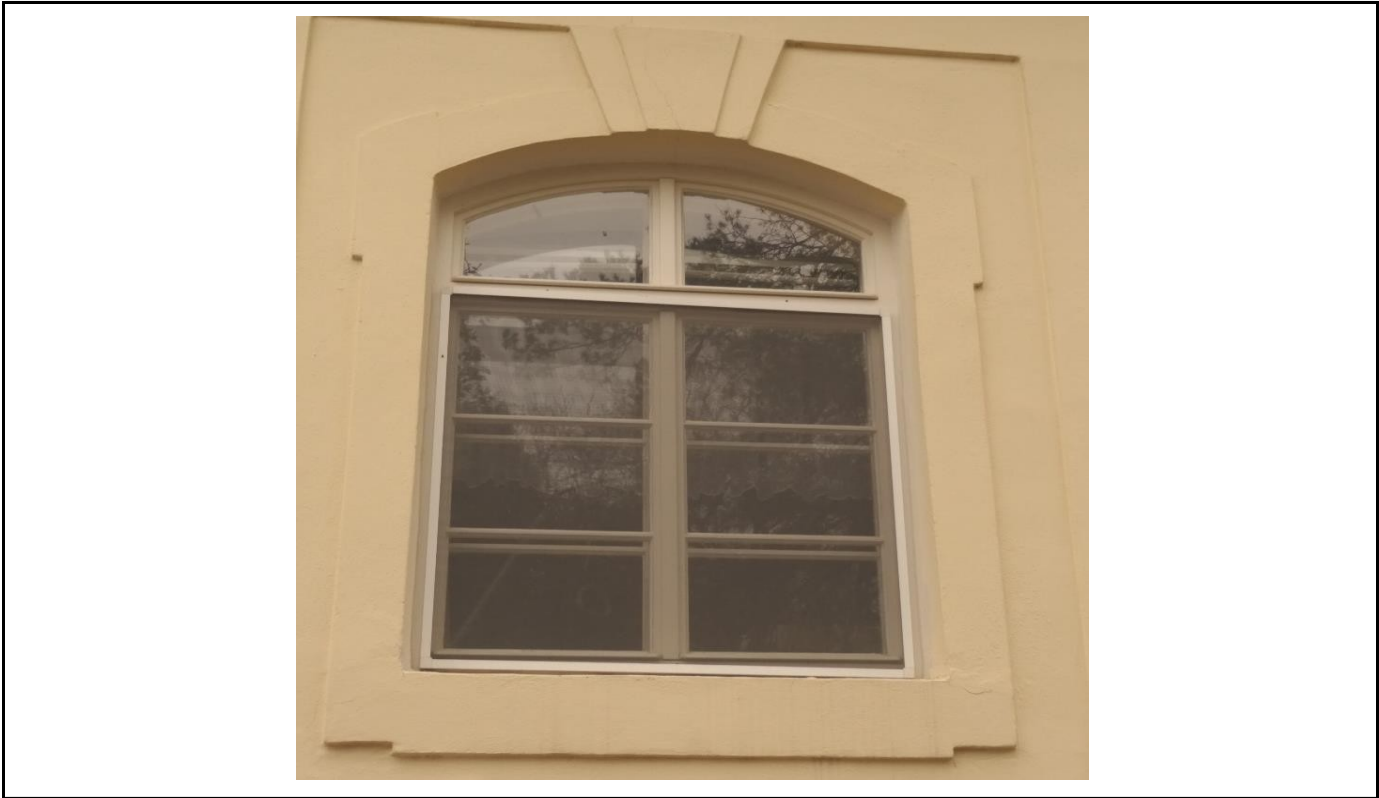
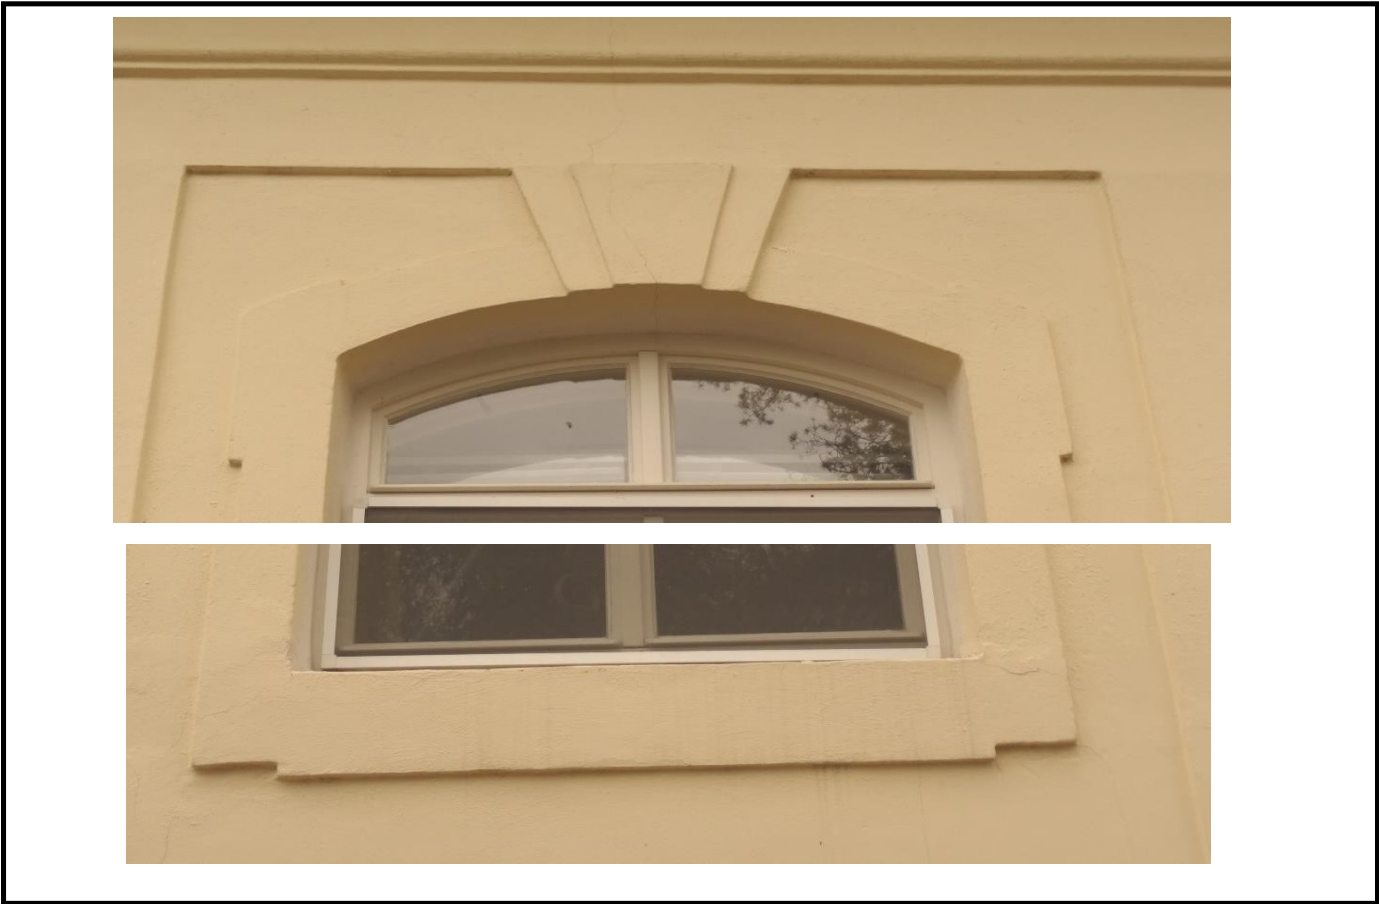
Pořadové číslo prvku:	O-2.01
Označení tvaru:	O
Zatřídění dle velikosti:	střední
Celkový technický stav:	3
Orientace fasády:	Z

Dekorační prvky v ostění - šambrány. Prvky jsou v dobrém technickém stavu.

Dekorační prvky v nadpraží a v místě parapetu okenního otvoru - vrchní vrstvy omítky nejsou nijak výrazně znečištěny.

V rozích nadokenní a podokenní oblasti jsou zaznamenány trhliny v omítce.

Poškození	Míra poškození				
	0	25%	50%	75%	100%
Mechanické poškození					
Biotické poškození					
Statické a tektonické poškození					
Stupeň znečištění prvku					
Celkový technický stav	3 - Horší technický stav

Oprava bude provedena dle koncepce restaurátorského zásahu, uvedenou v kapitole D.7 Koncepce restaurátorského zásahu v rozsahu bodů 1 až 9. Předpokládané náklady restaurování činí ■■■■■ Kč bez DPH.

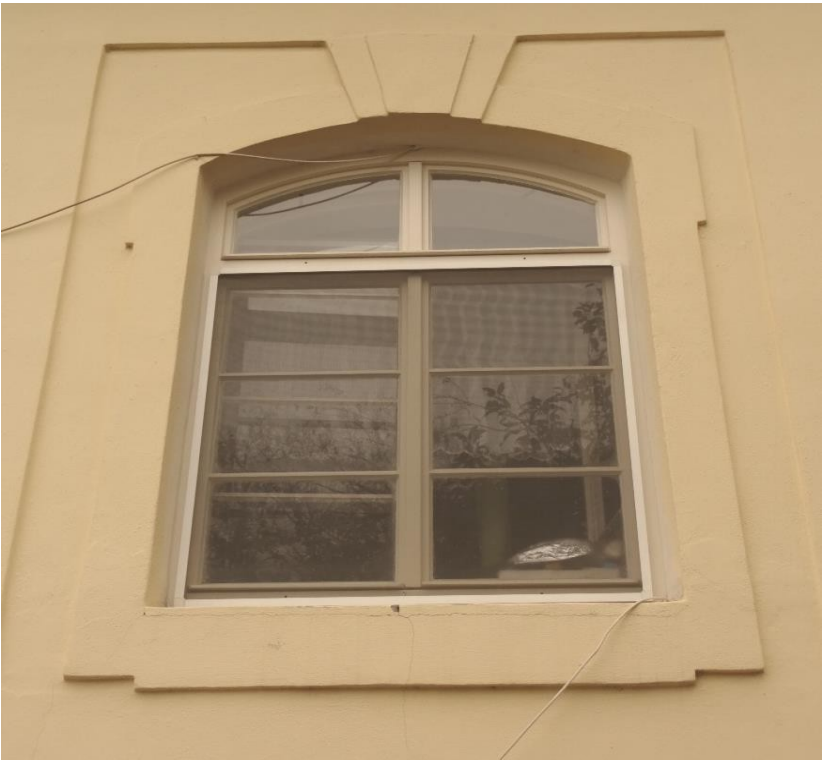
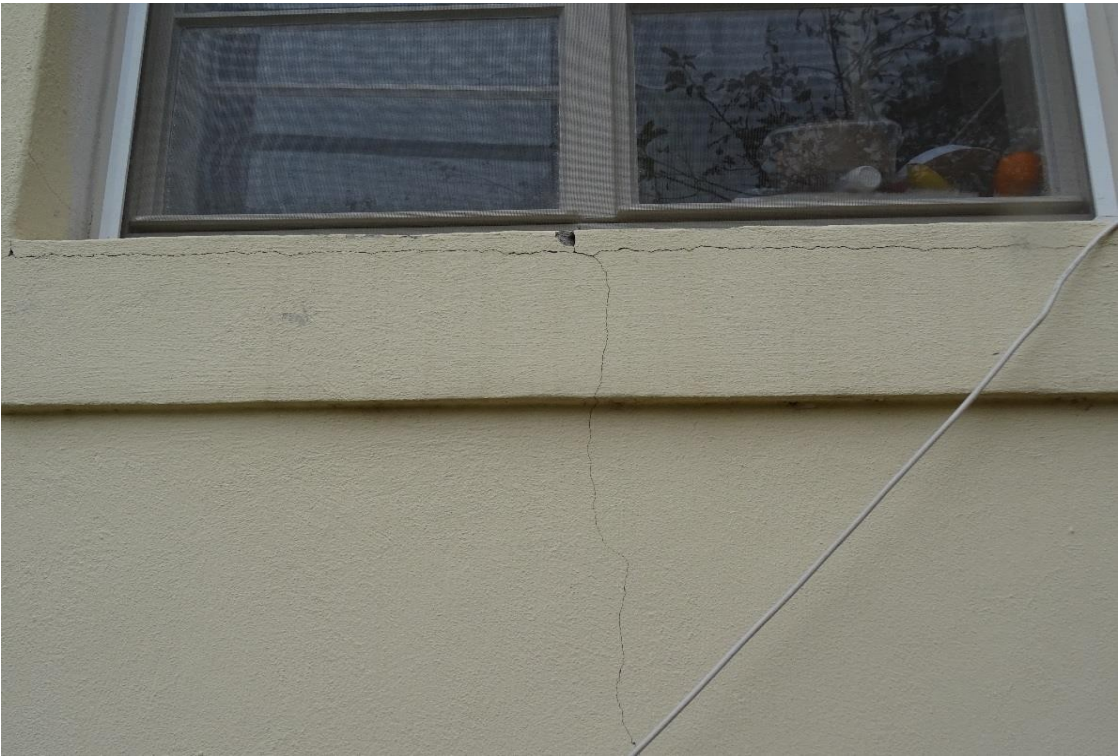
Pořadové číslo prvku:	O-2.02
Označení tvaru:	O
Zatřídění dle velikosti:	střední
Celkový technický stav:	3
Orientace fasády:	Z

Dekorační prvky v ostění - šambrány. Prvky jsou v dobrém technickém stavu.

Dekorační prvky v nadpraží a v místě parapetu okenního otvoru - vrchní vrstvy omítky nejsou nijak výrazně znečištěny.

V místě parapetu jsou zaznamenány trhliny v omítce.

Poškození	Míra poškození				
	0	25%	50%	75%	100%
Mechanické poškození					
Biotické poškození					
Statické a tektonické poškození					
Stupeň znečištění prvku					
Celkový technický stav	3 - Horší technický stav

Oprava bude provedena dle koncepce restaurátorského zásahu, uvedenou v kapitole D.7 Koncepce restaurátorského zásahu v rozsahu bodů 1 až 9. Předpokládané náklady restaurování činí ■■■■■ Kč bez DPH.

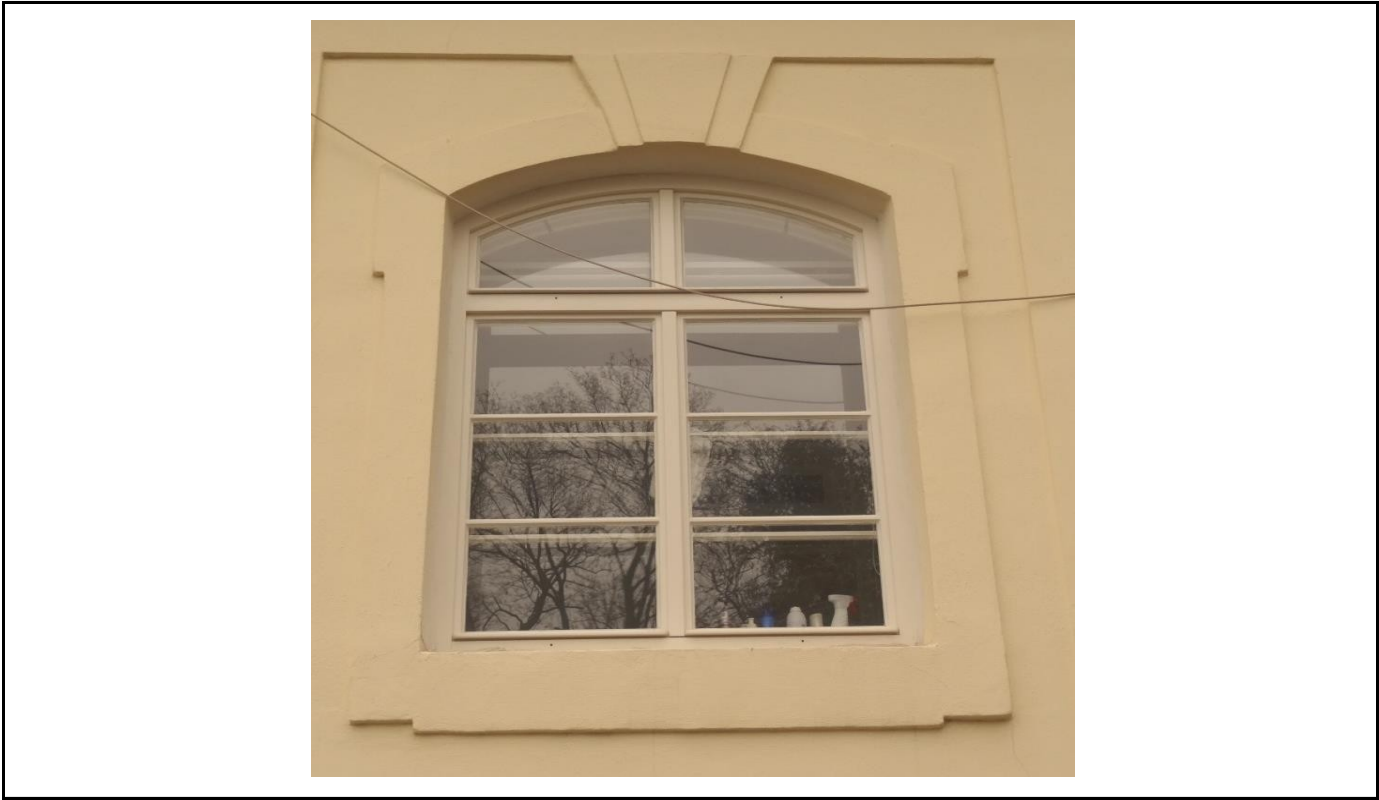
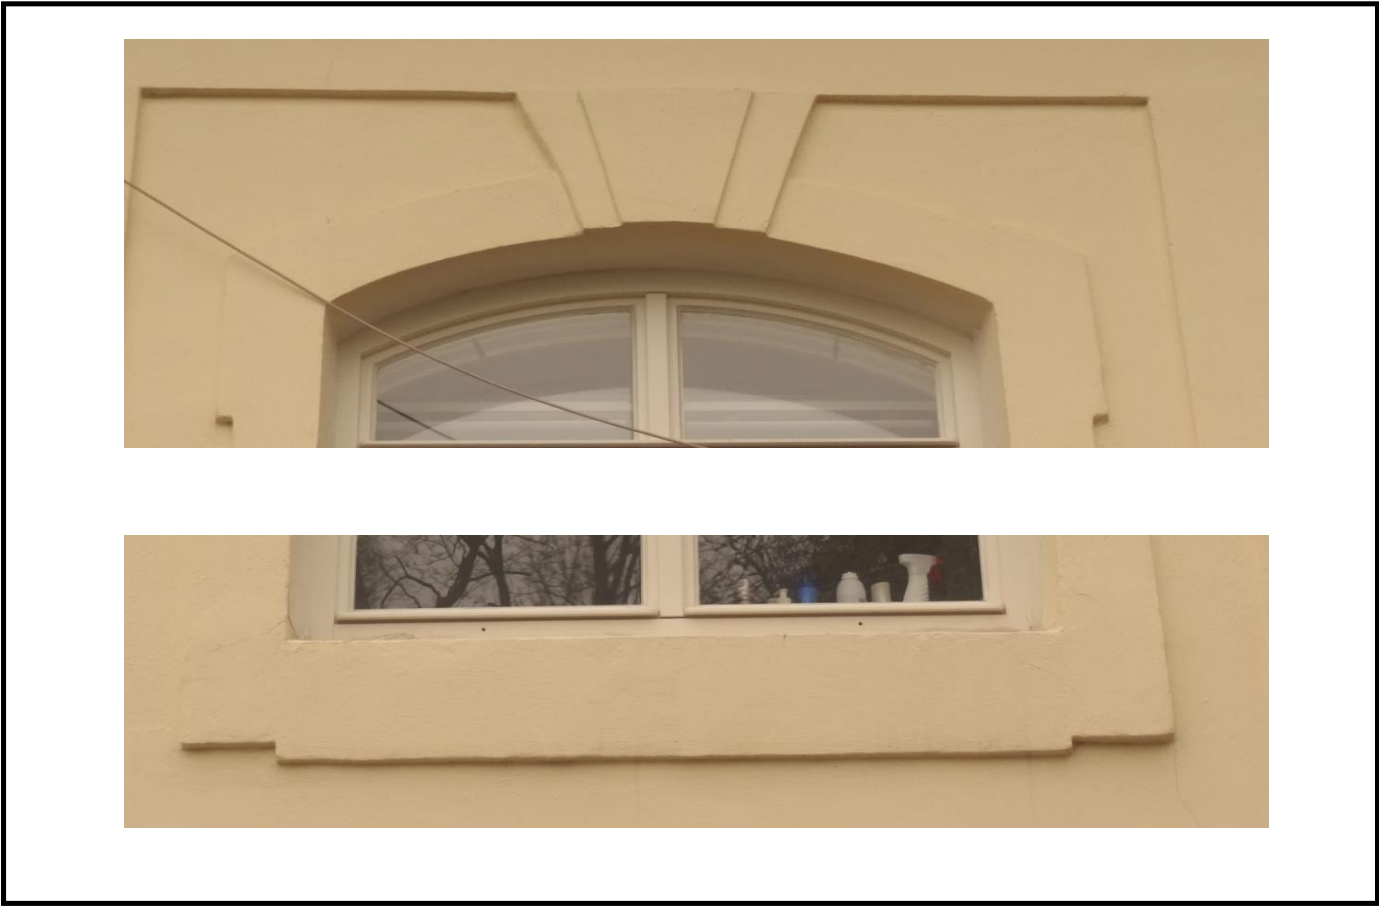
Pořadové číslo prvku:	O-2.03
Označení tvaru:	O
Zatřídění dle velikosti:	střední
Celkový technický stav:	1
Orientace fasády:	Z

Dekorační prvky v ostění - šambrány. Prvky jsou v dobrém technickém stavu.

Dekorační prvky v nadpraží a v místě parapetu okenního otvoru - vrchní vrstvy omítky nejsou nijak výrazně znečištěny.

Poškození	Míra poškození				
	0	25%	50%	75%	100%
Mechanické poškození					
Biotické poškození					
Statické a tektonické poškození					
Stupeň znečištění prvku					
Celkový technický stav	1 - Velmi dobrý technický stav

Oprava bude provedena dle koncepce restaurátorského zásahu, uvedenou v kapitole D.7 Koncepce restaurátorského zásahu v rozsahu bodů 1 až 9. Předpokládané náklady restaurování činí ■■■■■ Kč bez DPH.

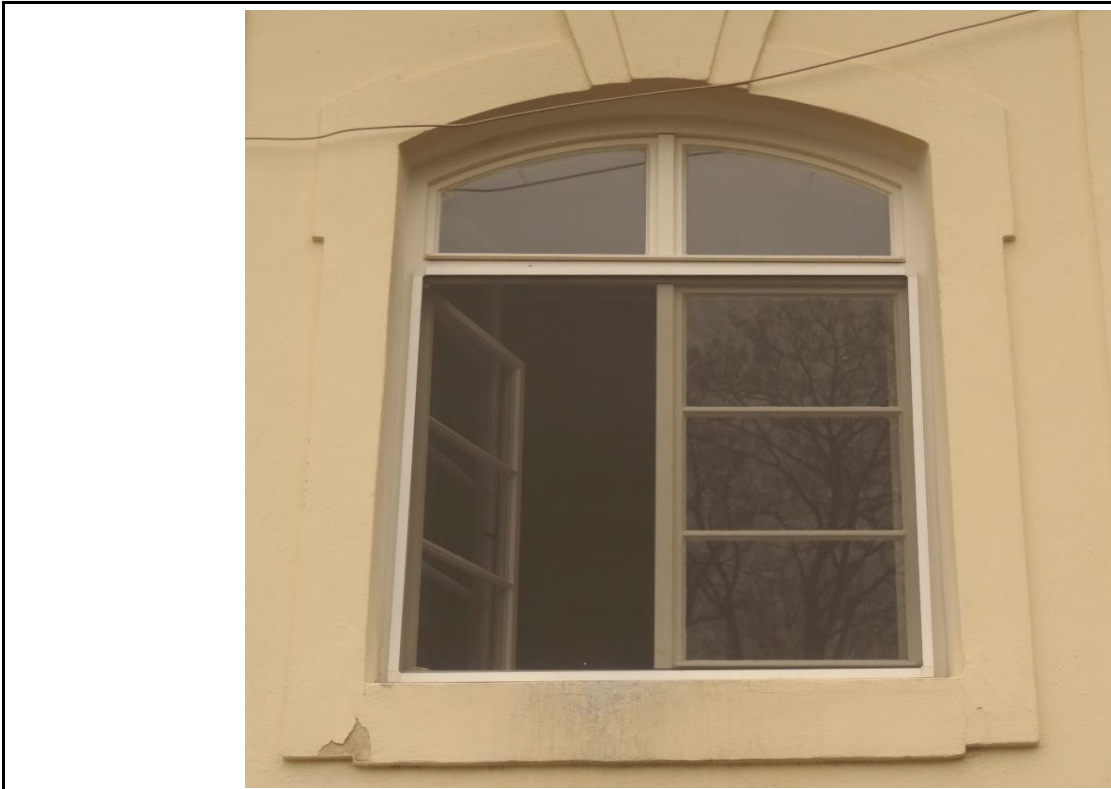
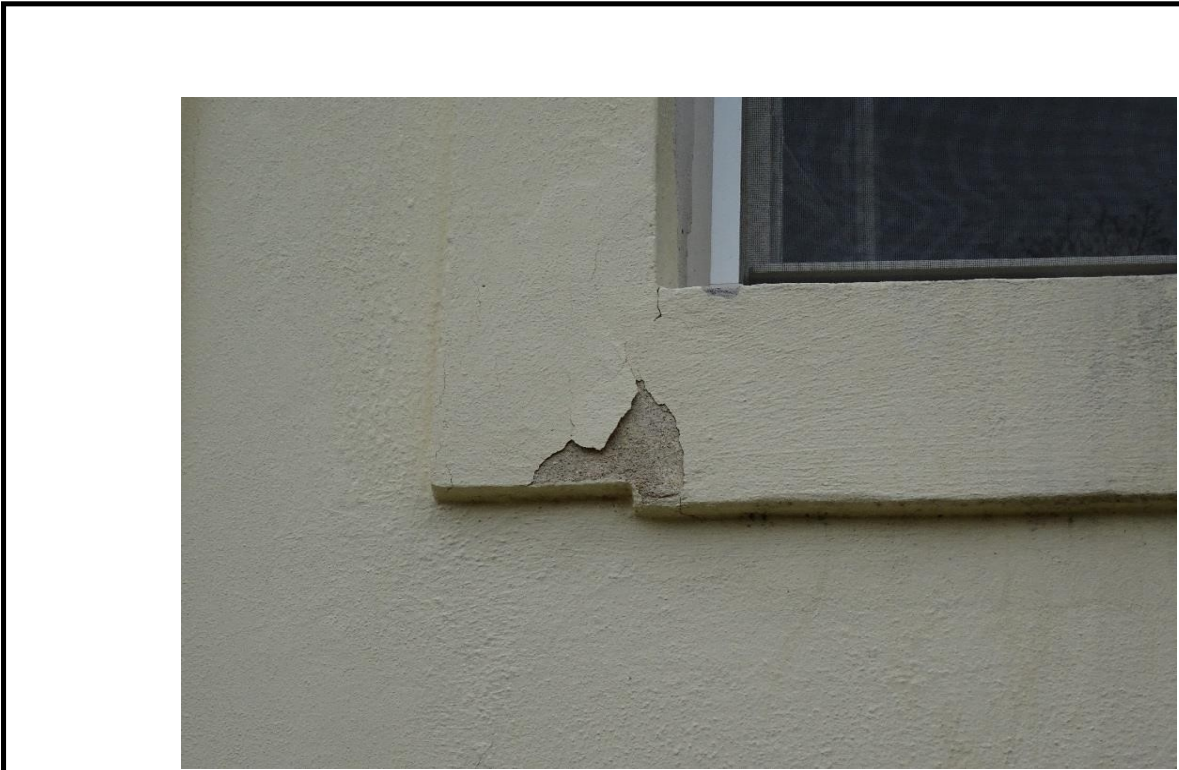
Pořadové číslo prvku:	O-2.04
Označení tvaru:	O
Zatřídění dle velikosti:	střední
Celkový technický stav:	4
Orientace fasády:	Z

Dekorační prvky v ostění - šambrány. Prvky jsou v dobrém technickém stavu.

Dekorační prvky v nadpraží a v místě parapetu okenního otvoru - vrchní vrstvy omítky jsou značně znečištěny od stékající a hromadící se dešťové vody

V rozích nadokenní a podokenní oblasti jsou zaznamenány trhliny v omítce.

Poškození	Míra poškození				
	0	25%	50%	75%	100%
Mechanické poškození					
Biotické poškození					
Statické a tektonické poškození					
Stupeň znečištění prvku					
Celkový technický stav	4 - Špatný technický stav

Oprava bude provedena dle koncepce restaurátorského zásahu, uvedenou v kapitole D.7 Koncepce restaurátorského zásahu v rozsahu bodů 1 až 9. Předpokládané náklady restaurování činí KČ bez DPH.

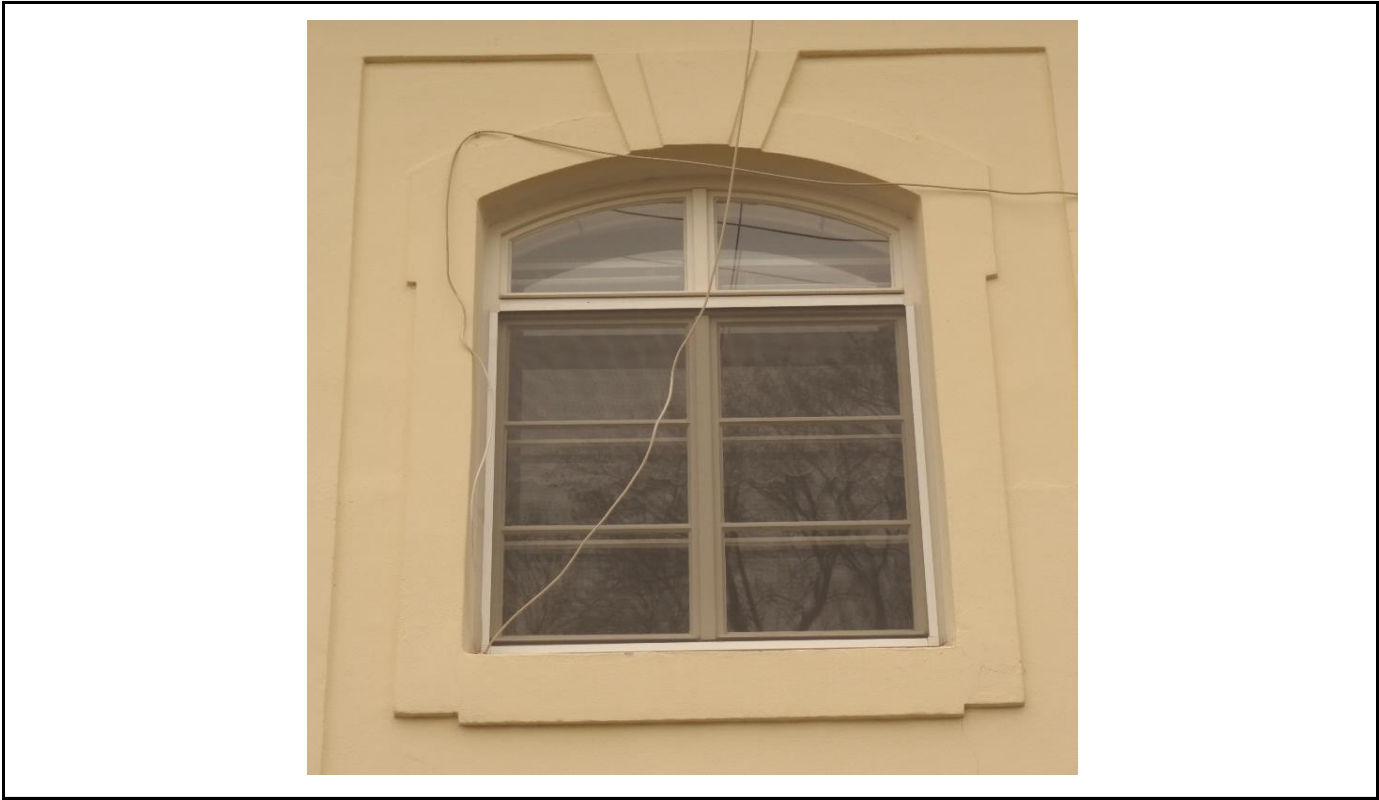
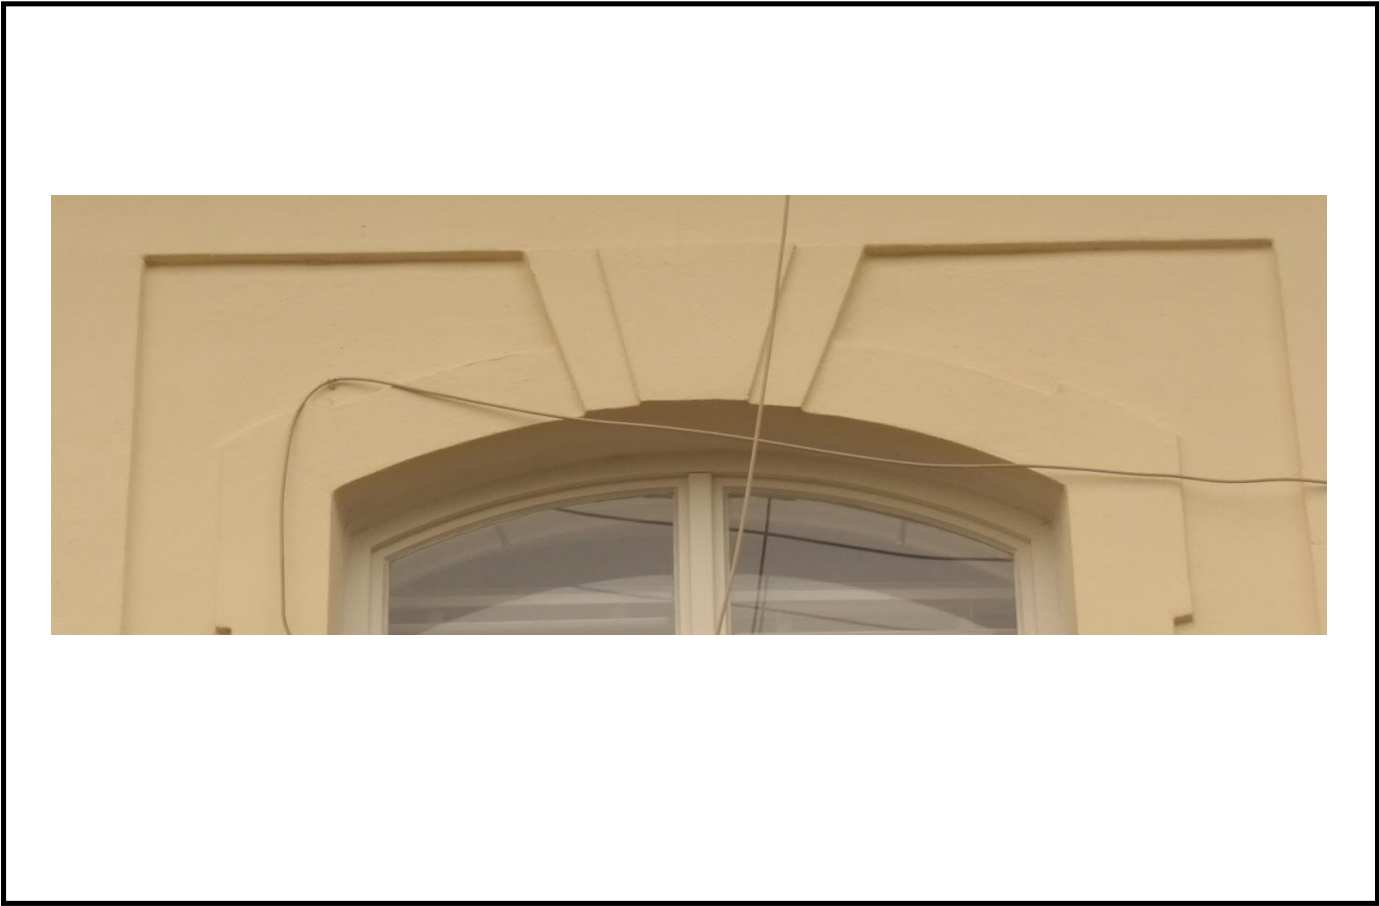
Pořadové číslo prvku:	O-2.05
Označení tvaru:	O
Zatřídění dle velikosti:	střední
Celkový technický stav:	1
Orientace fasády:	Z

Dekorační prvky v ostění - šambrány. Prvky jsou v dobrém technickém stavu.

Dekorační prvky v nadpraží a v místě parapetu okenního otvoru - vrchní vrstvy omítky nejsou nijak výrazně znečištěny.

Poškození	Míra poškození				
	0	25%	50%	75%	100%
Mechanické poškození					
Biotické poškození					
Statické a tektonické poškození					
Stupeň znečištění prvku					
Celkový technický stav	1 - Velmi dobrý technický stav

Oprava bude provedena dle koncepce restaurátorského zásahu, uvedenou v kapitole D.7 Koncepce restaurátorského zásahu v rozsahu bodů 1 až 9. Předpokládané náklady restaurování činí ■■■■■ Kč bez DPH.

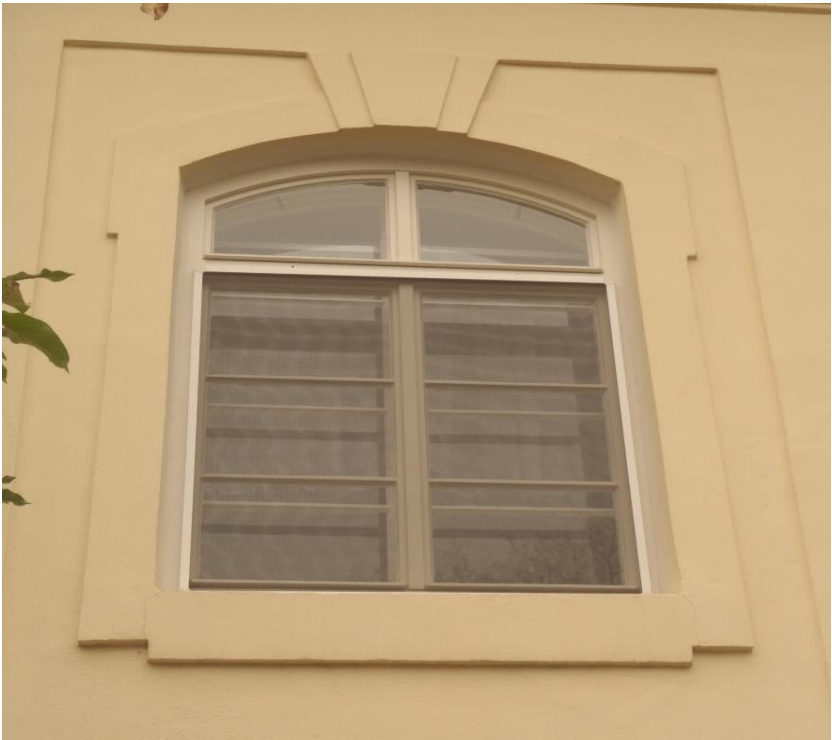
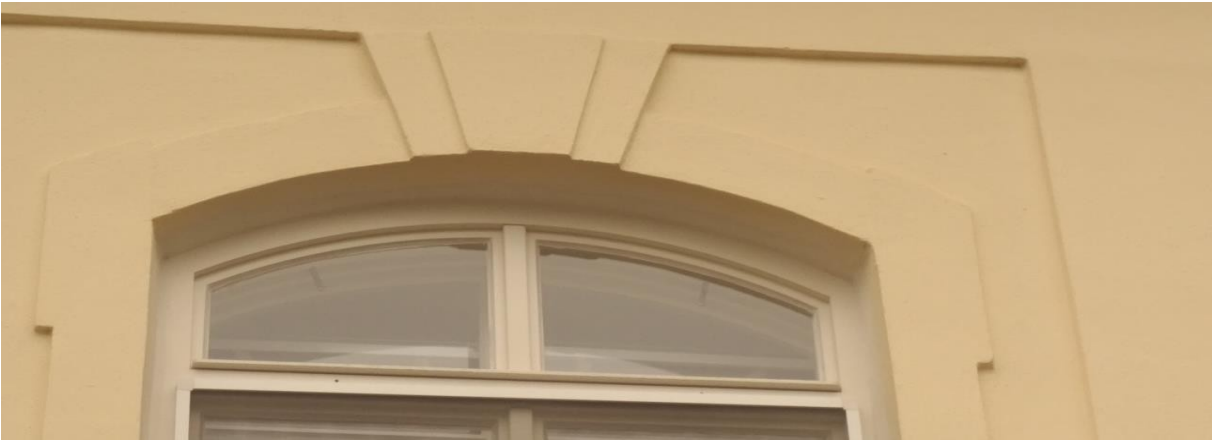
Pořadové číslo prvku:	O-2.06
Označení tvaru:	O
Zatřídění dle velikosti:	střední
Celkový technický stav:	1
Orientace fasády:	Z

Dekorační prvky v ostění - šambrány. Prvky jsou v dobrém technickém stavu.

Dekorační prvky v nadpraží a v místě parapetu okenního otvoru - vrchní vrstvy omítky nejsou nijak výrazně znečištěny.

Poškození	Míra poškození				
	0	25%	50%	75%	100%
Mechanické poškození					
Biotické poškození					
Statické a tektonické poškození					
Stupeň znečištění prvku					
Celkový technický stav	1 - Velmi dobrý technický stav

Oprava bude provedena dle koncepce restaurátorského zásahu, uvedenou v kapitole D.7 Koncepce restaurátorského zásahu v rozsahu bodů 1 až 9. Předpokládané náklady restaurování činí ■■■■■ Kč bez DPH.

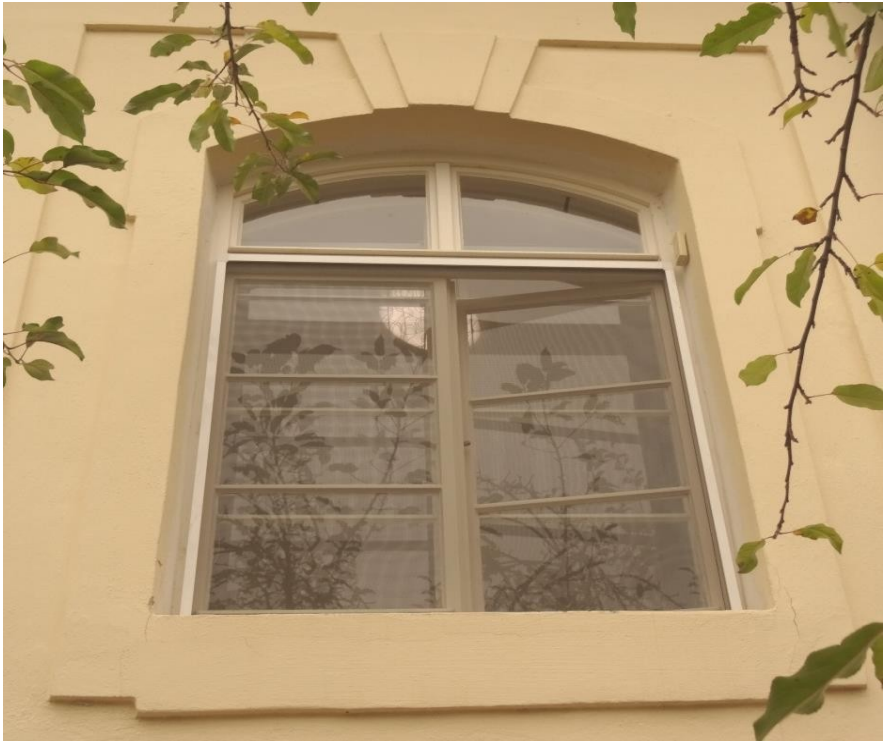
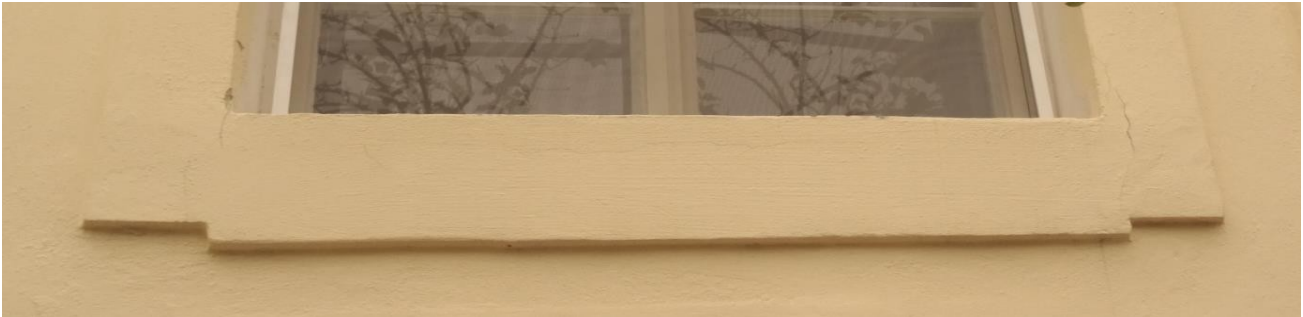
Pořadové číslo prvku:	O-2.07
Označení tvaru:	O
Zatřídění dle velikosti:	střední
Celkový technický stav:	3
Orientace fasády:	Z

Dekorační prvky v ostění - šambrány. Prvky jsou v dobrém technickém stavu.

Dekorační prvky v nadpraží a v místě parapetu okenního otvoru - vrchní vrstvy omítky nejsou nijak výrazně znečištěny.

V rozích nadokenní a podokenní oblasti jsou zaznamenány trhliny v omítce.

Poškození	Míra poškození				
	0	25%	50%	75%	100%
Mechanické poškození					
Biotické poškození					
Statické a tektonické poškození					
Stupeň znečištění prvku					
Celkový technický stav	3 - Horší technický stav

Oprava bude provedena dle koncepce restaurátorského zásahu, uvedenou v kapitole D.7 Koncepce restaurátorského zásahu v rozsahu bodů 1 až 9. Předpokládané náklady restaurování činí ■■■■■ Kč bez DPH.

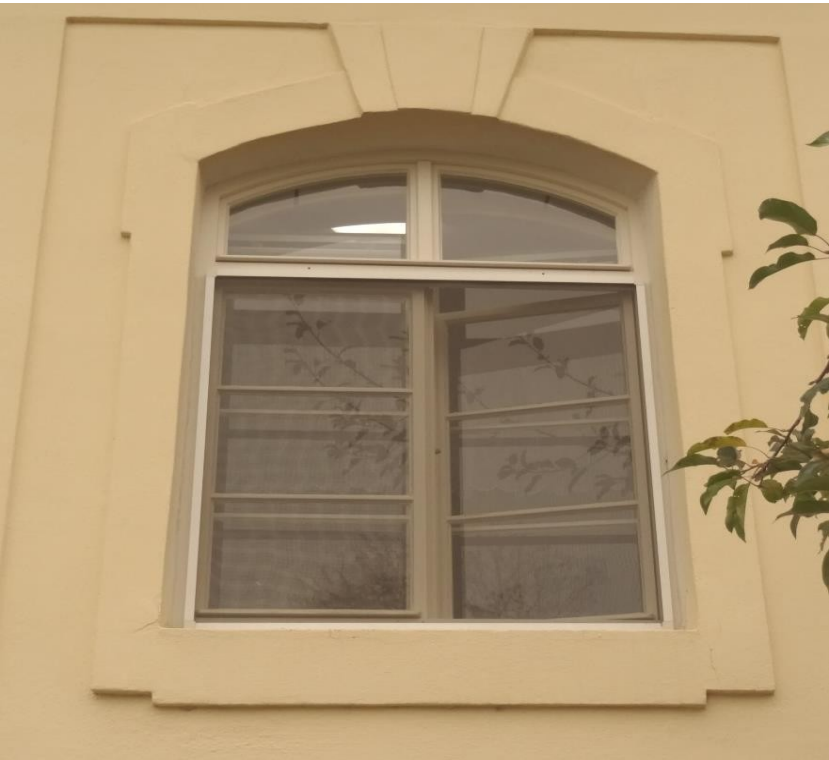
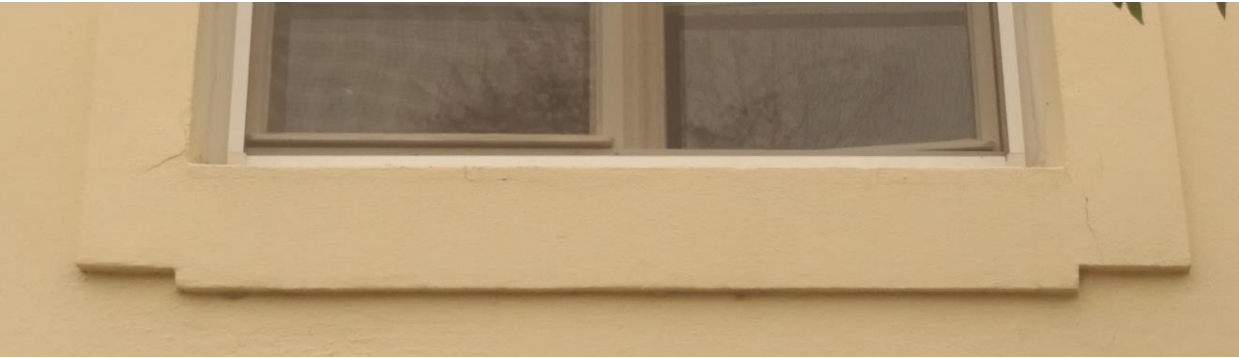
Pořadové číslo prvku:	O-2.08
Označení tvaru:	O
Zatřídění dle velikosti:	střední
Celkový technický stav:	3
Orientace fasády:	Z

Dekorační prvky v ostění - šambrány. Prvky jsou v dobrém technickém stavu.

Dekorační prvky v nadpraží a v místě parapetu okenního otvoru - vrchní vrstvy omítky nejsou nijak výrazně znečištěny.

V rozích nadokenní a podokenní oblasti jsou zaznamenány trhliny v omítce.

Poškození	Míra poškození				
	0	25%	50%	75%	100%
Mechanické poškození					
Biotické poškození					
Statické a tektonické poškození					
Stupeň znečištění prvku					
Celkový technický stav	3 - Horší technický stav

Oprava bude provedena dle koncepce restaurátorského zásahu, uvedenou v kapitole D.7 Koncepce restaurátorského zásahu v rozsahu bodů 1 až 9. Předpokládané náklady restaurování činí ■■■■■ Kč bez DPH.

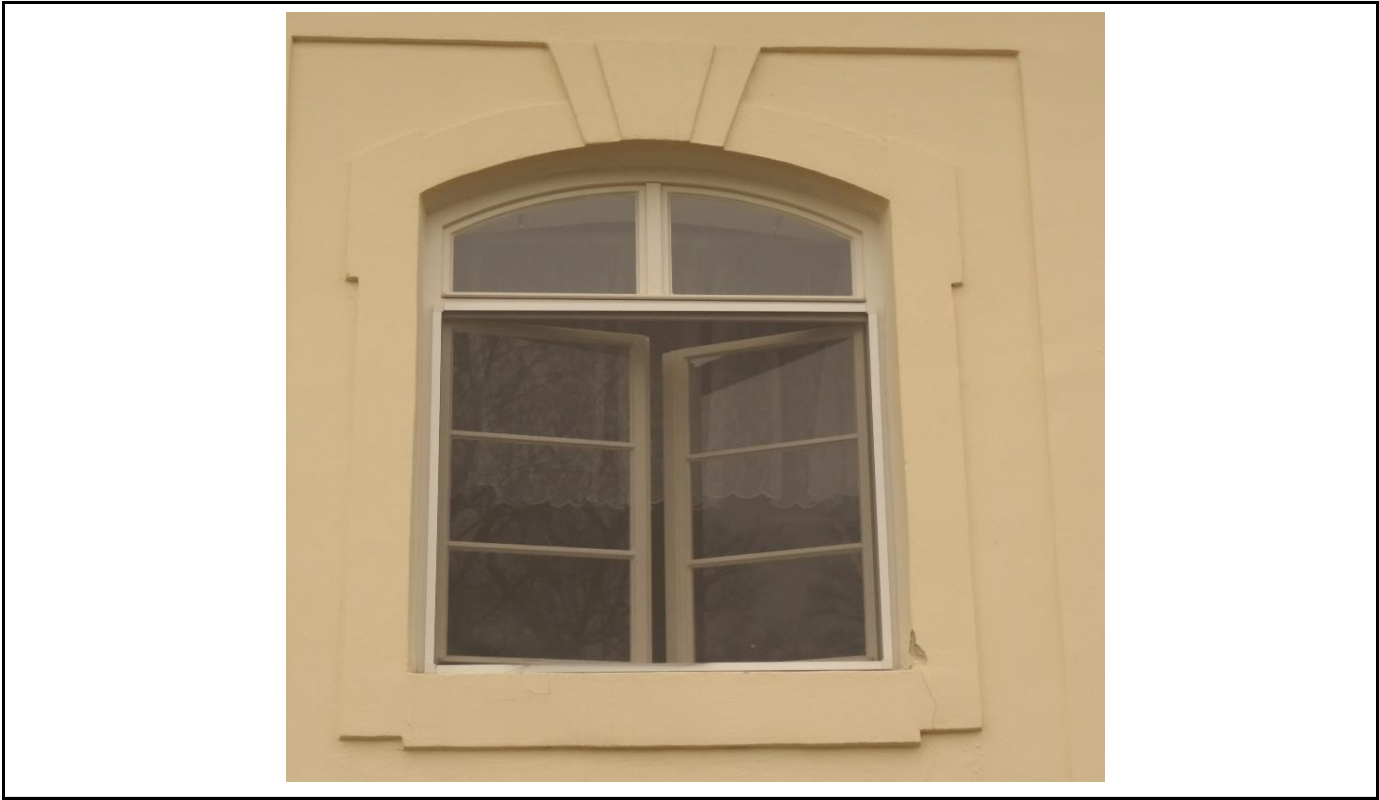
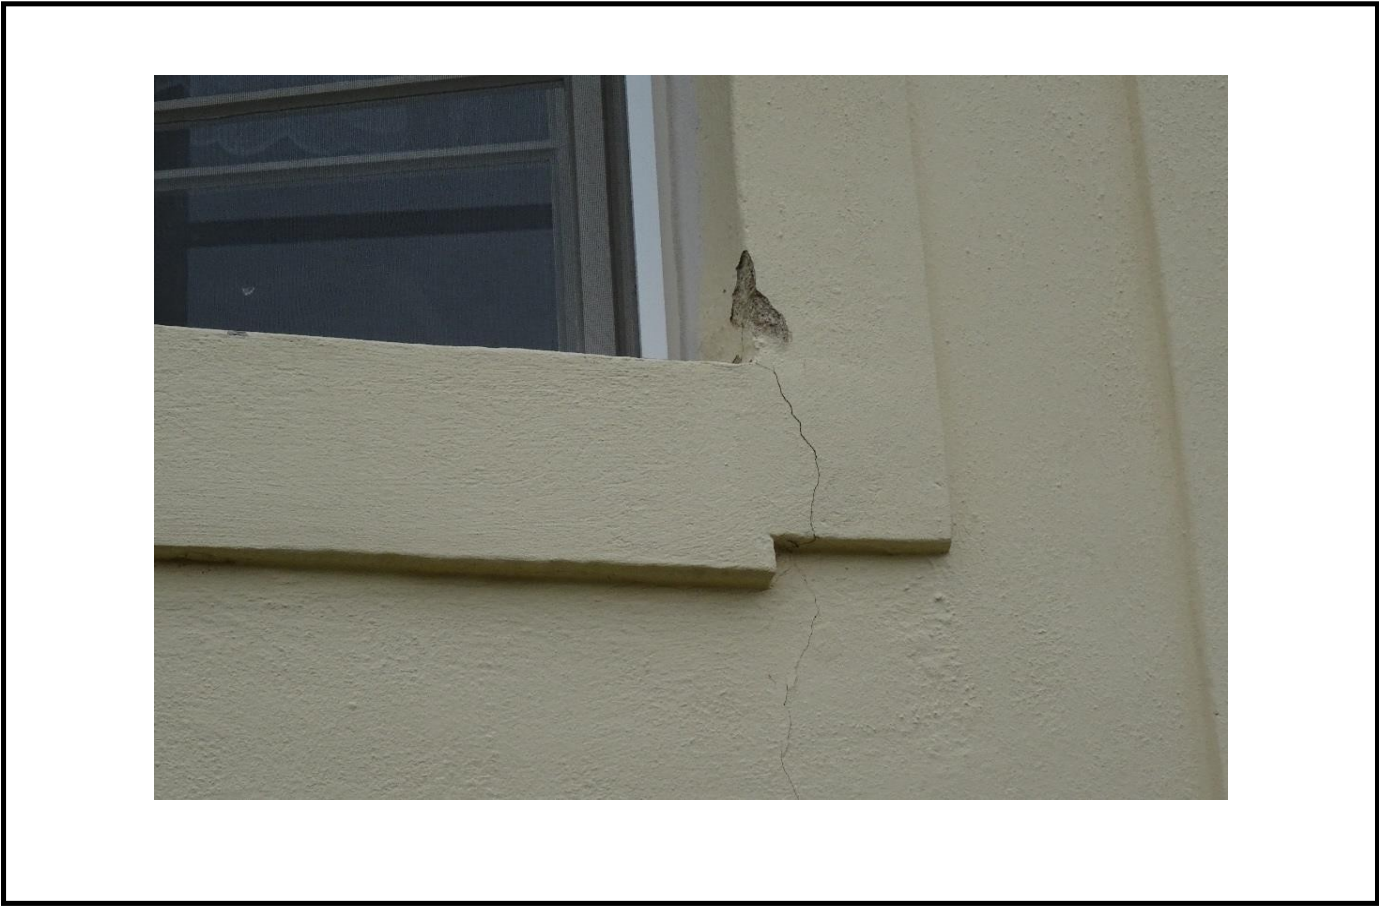
Pořadové číslo prvku:	O-2.09
Označení tvaru:	O
Zatřídění dle velikosti:	střední
Celkový technický stav:	3
Orientace fasády:	Z

Dekorační prvky v ostění - šambrány. Prvky jsou v dobrém technickém stavu.

Dekorační prvky v nadpraží a v místě parapetu okenního otvoru - vrchní vrstvy omítky nejsou nijak výrazně znečištěny.

V rozích nadokenní a podokenní oblasti jsou zaznamenány trhliny v omítce.

Poškození	Míra poškození				
	0	25%	50%	75%	100%
Mechanické poškození					
Biotické poškození					
Statické a tektonické poškození					
Stupeň znečištění prvku					
Celkový technický stav	3 - Horší technický stav

Oprava bude provedena dle koncepce restaurátorského zásahu, uvedenou v kapitole D.7 Koncepce restaurátorského zásahu v rozsahu bodů 1 až 9. Předpokládané náklady restaurování činí ■■■■■ Kč bez DPH.

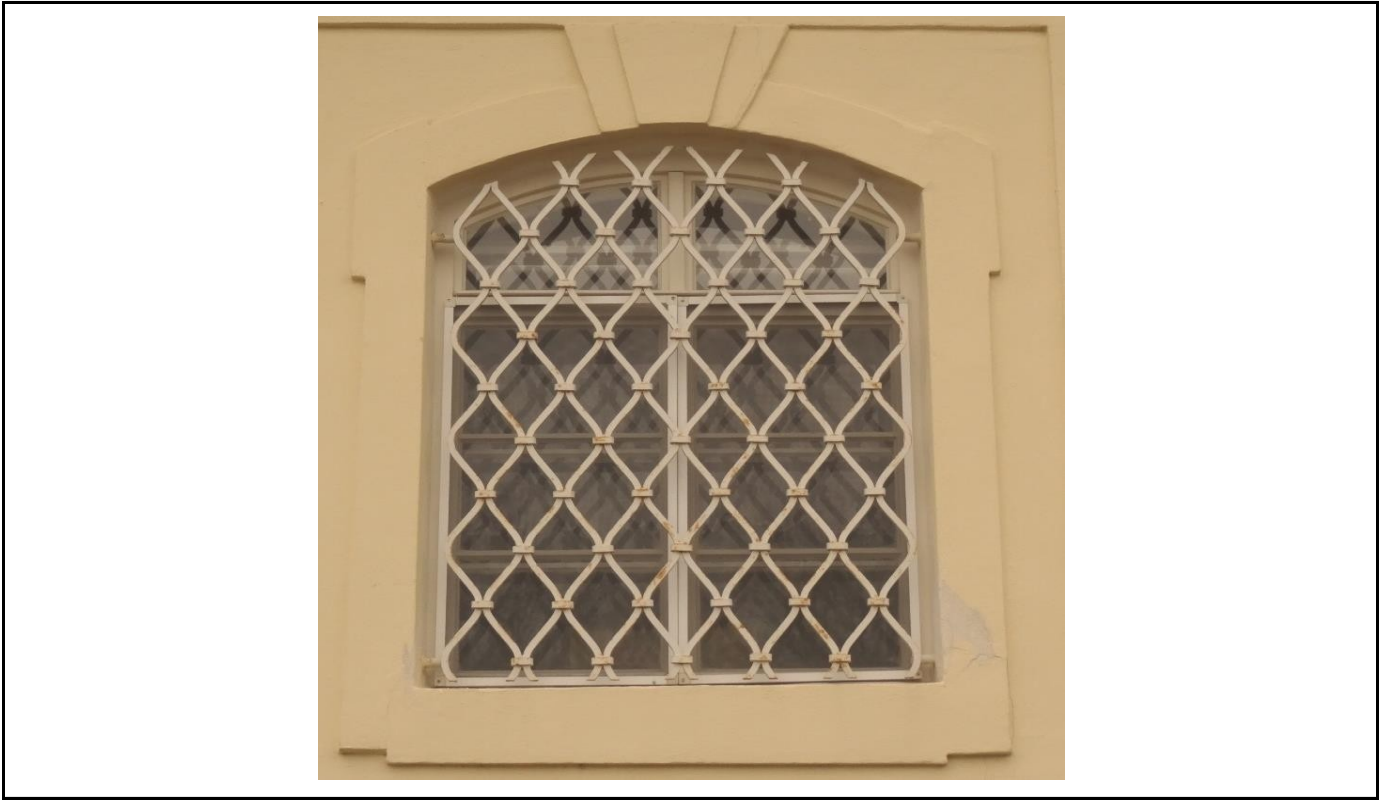
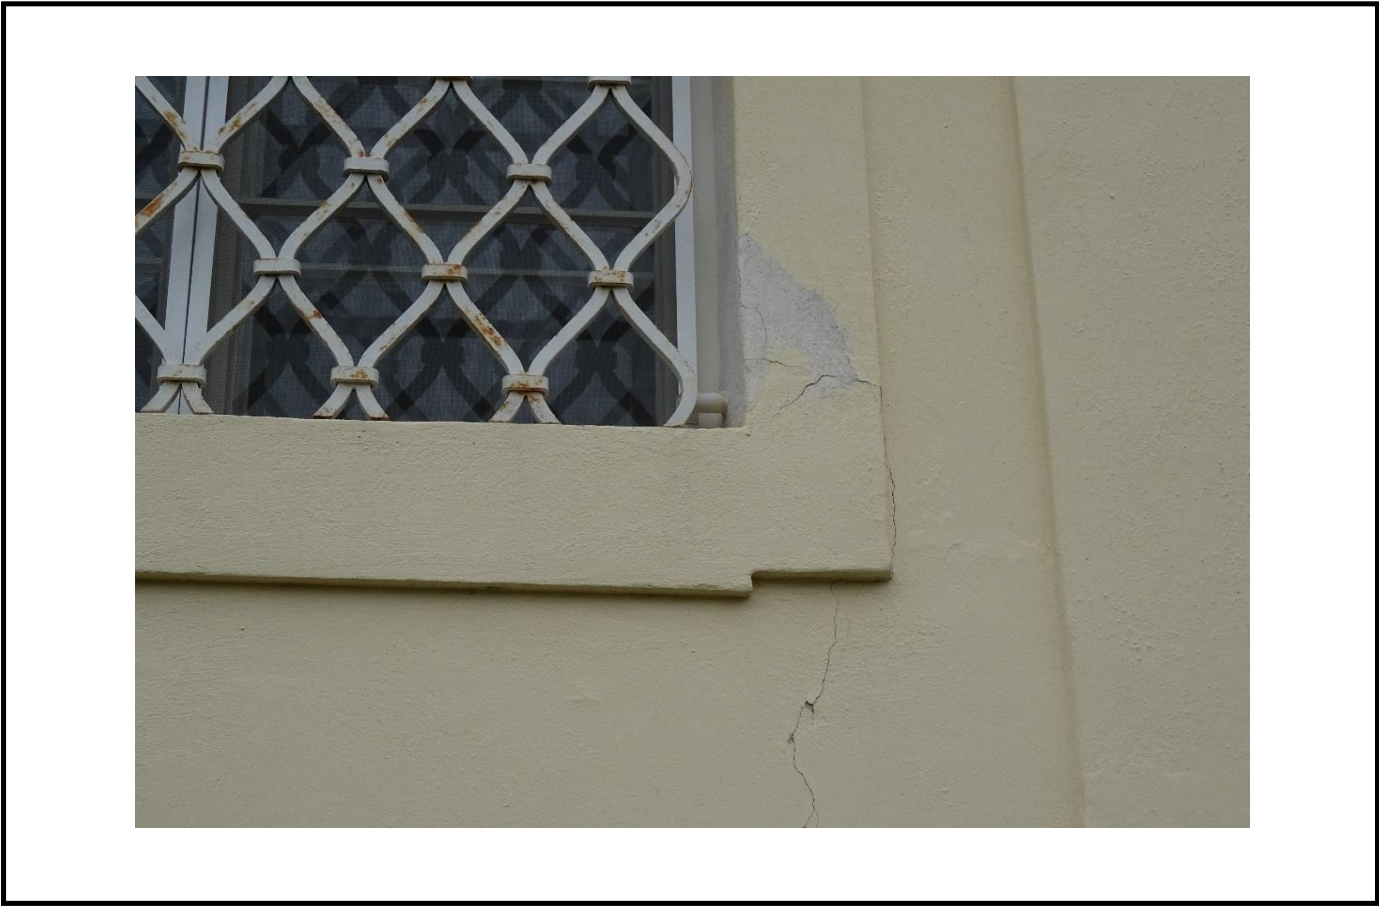
Pořadové číslo prvku:	O-2.10
Označení tvaru:	O
Zatřídění dle velikosti:	střední
Celkový technický stav:	3
Orientace fasády:	Z

Dekorační prvky v ostění - šambrány. Prvky jsou v dobrém technickém stavu.

Dekorační prvky v nadpraží a v místě parapetu okenního otvoru - vrchní vrstvy omítky nejsou nijak výrazně znečištěny.

V rozích nadokenní a podokenní oblasti jsou zaznamenány trhliny v omítce.

Poškození	Míra poškození				
	0	25%	50%	75%	100%
Mechanické poškození					
Biotické poškození					
Statické a tektonické poškození					
Stupeň znečištění prvku					
Celkový technický stav	3 - Horší technický stav

Oprava bude provedena dle koncepce restaurátorského zásahu, uvedenou v kapitole D.7 Koncepce restaurátorského zásahu v rozsahu bodů 1 až 9. Předpokládané náklady restaurování činí █████ Kč bez DPH. Stávající mříž bude repasována.

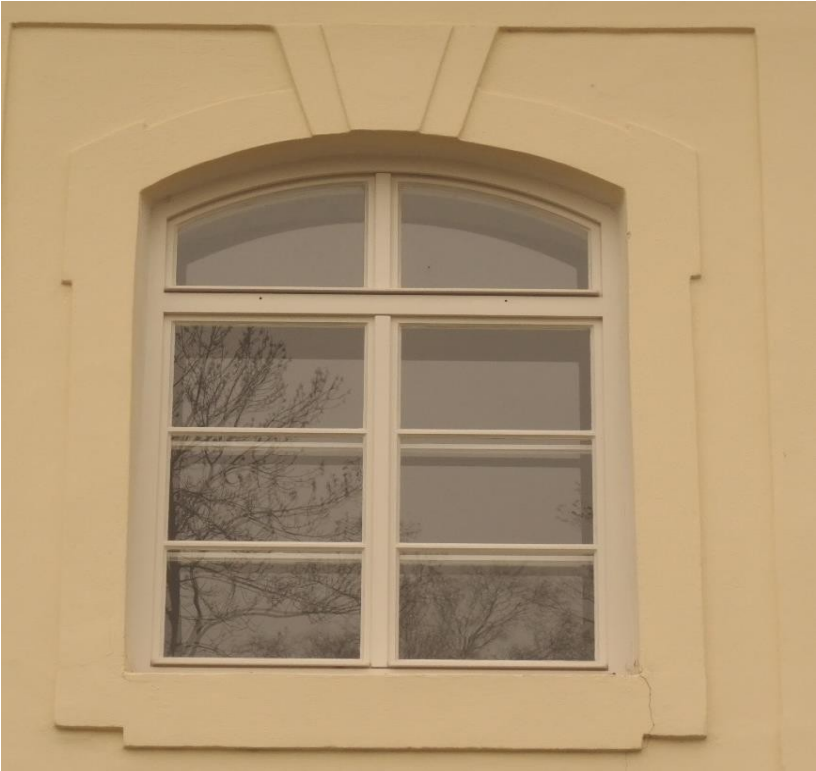
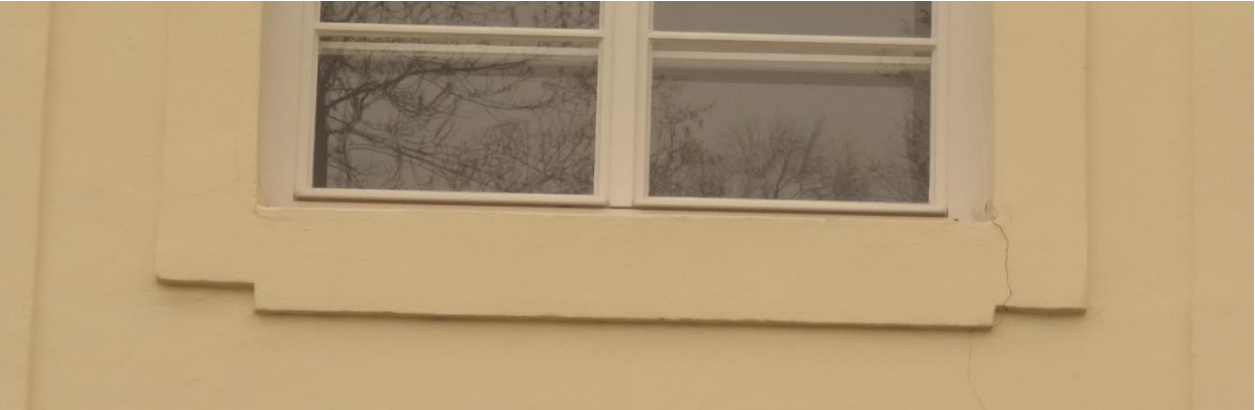
Pořadové číslo prvku:	O-2.11
Označení tvaru:	O
Zatřídění dle velikosti:	střední
Celkový technický stav:	3
Orientace fasády:	Z

Dekorační prvky v ostění - šambrány. Prvky jsou v dobrém technickém stavu.

Dekorační prvky v nadpraží a v místě parapetu okenního otvoru - vrchní vrstvy omítky nejsou nijak výrazně znečištěny.

V rozích nadokenní a podokenní oblasti jsou zaznamenány trhliny v omítce.

Poškození	Míra poškození				
	0	25%	50%	75%	100%
Mechanické poškození					
Biotické poškození					
Statické a tektonické poškození					
Stupeň znečištění prvku					
Celkový technický stav	3 - Horší technický stav

Oprava bude provedena dle koncepce restaurátorského zásahu, uvedenou v kapitole D.7 Koncepce restaurátorského zásahu v rozsahu bodů 1 až 9. Předpokládané náklady restaurování činí ■■■■■ Kč bez DPH.
