IDENTIFIKAČNÍ ÚDAJE PÍSKOVCOVÉHO DEKORAČNÍHO FASÁDNÍHO PRVKU

PASPORTIZACE PÍSKOVCOVÝCH PRVKŮ NA ZÁMECKÉ BUDOVĚ V DPS SOKOLNICE

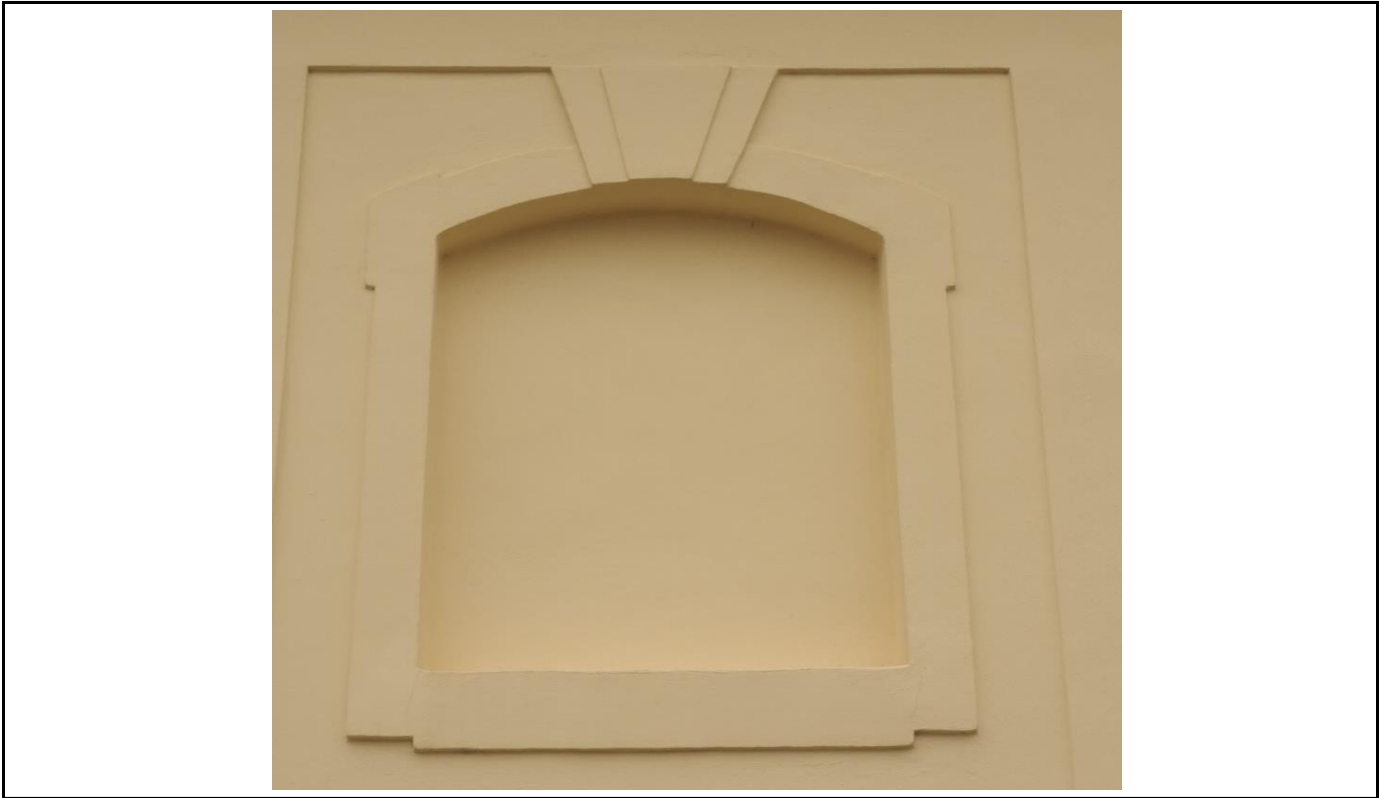
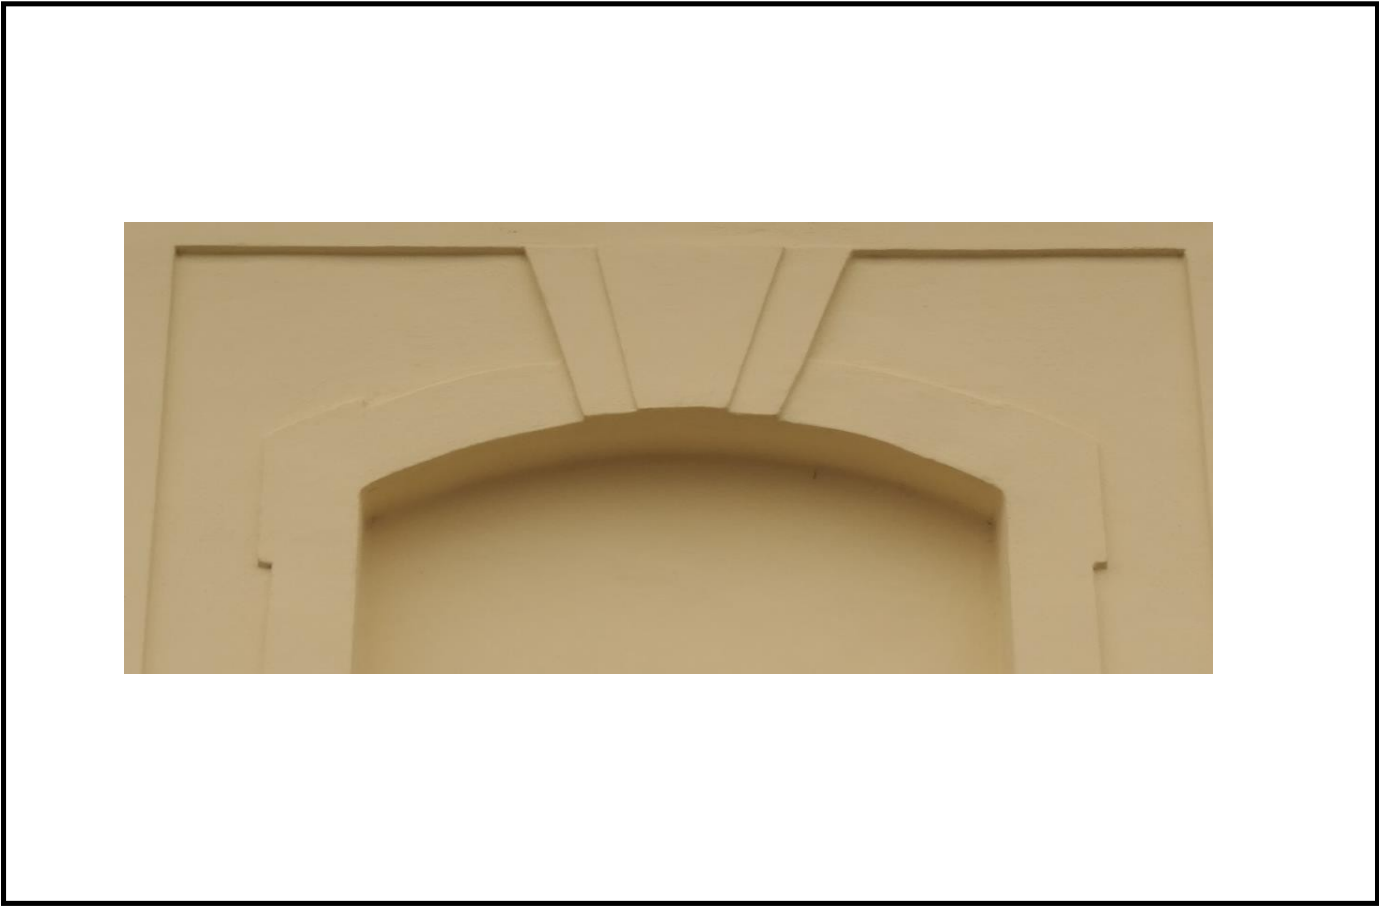
Pořadové číslo prvku:	O-2.12
Označení tvaru:	O
Zatřídění dle velikosti:	střední
Celkový technický stav:	3
Orientace fasády:	Z

Dekorační prvky v ostění - šambrány. Prvky jsou v dobrém technickém stavu.

Dekorační prvky v nadpraží a v místě parapetu slepého okenního otvoru - vrchní vrstvy omítky nejsou nijak výrazně znečištěny.

V rozích nadokenní a podokenní oblasti jsou zaznamenány trhliny v omítce.

Poškození	Míra poškození				
	0	25%	50%	75%	100%
Mechanické poškození					
Biotické poškození					
Statické a tektonické poškození					
Stupeň znečištění prvku					
Celkový technický stav	3 - Horší technický stav

Oprava bude provedena dle koncepce restaurátorského zásahu, uvedenou v kapitole D.7 Koncepce restaurátorského zásahu v rozsahu bodů 1 až 9. Předpokládané náklady restaurování činí ■■■■■ Kč bez DPH.

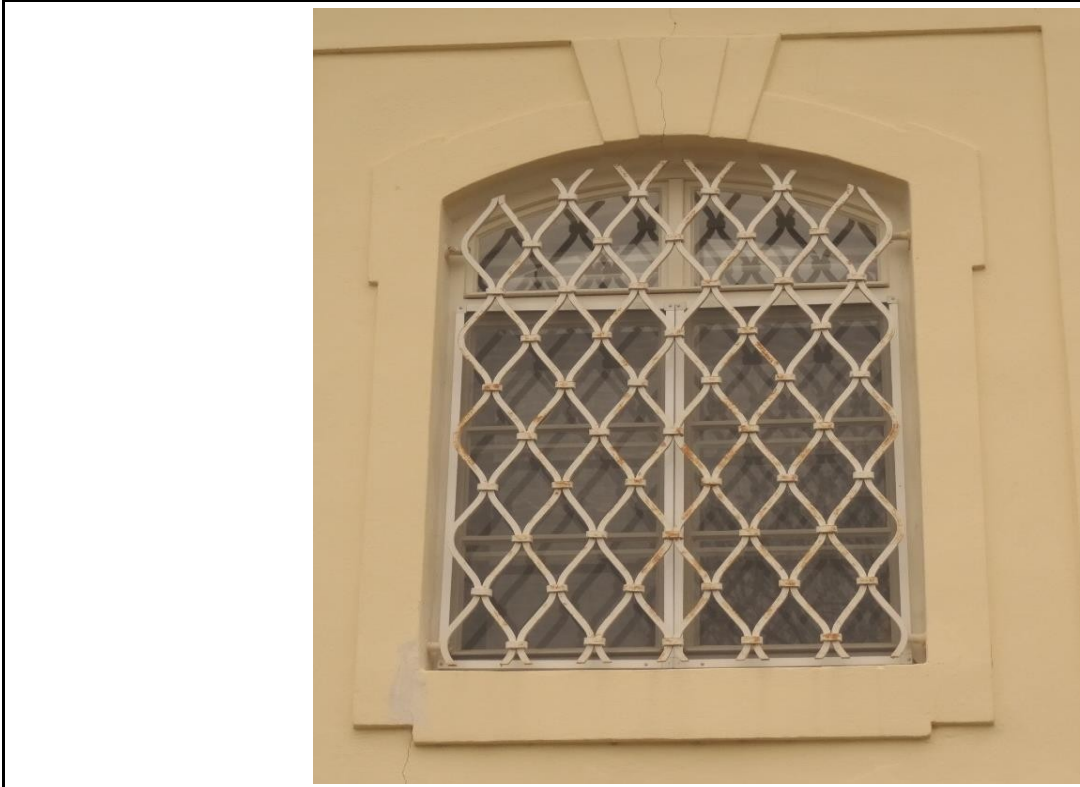
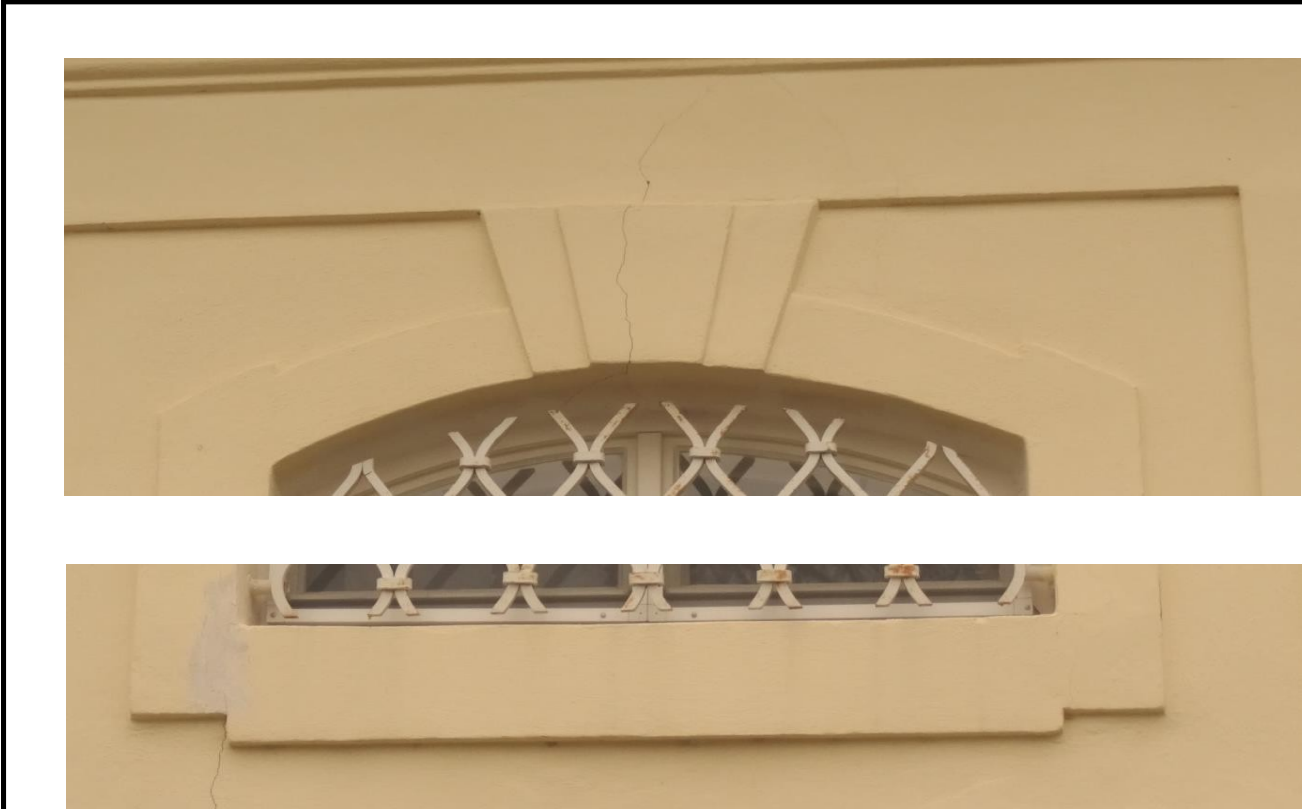
Pořadové číslo prvku:	O-2.13
Označení tvaru:	O
Zatřídění dle velikosti:	střední
Celkový technický stav:	3
Orientace fasády:	Z

Dekorační prvky v ostění - šambrány. Prvky jsou v dobrém technickém stavu.

Dekorační prvky v nadpraží a v místě parapetu slepého okenního otvoru - vrchní vrstvy omítky nejsou nijak výrazně znečištěny.

V rozích nadokenní a podokenní oblasti jsou zaznamenány trhliny v omítce.

Poškození	Míra poškození				
	0	25%	50%	75%	100%
Mechanické poškození					
Biotické poškození					
Statické a tektonické poškození					
Stupeň znečištění prvku					
Celkový technický stav	3 - Horší technický stav

Oprava bude provedena dle koncepce restaurátorského zásahu, uvedenou v kapitole D.7 Koncepce restaurátorského zásahu v rozsahu bodů 1 až 9. Předpokládané náklady restaurování činí █████ Kč bez DPH. Stávající mříž bude repasována.

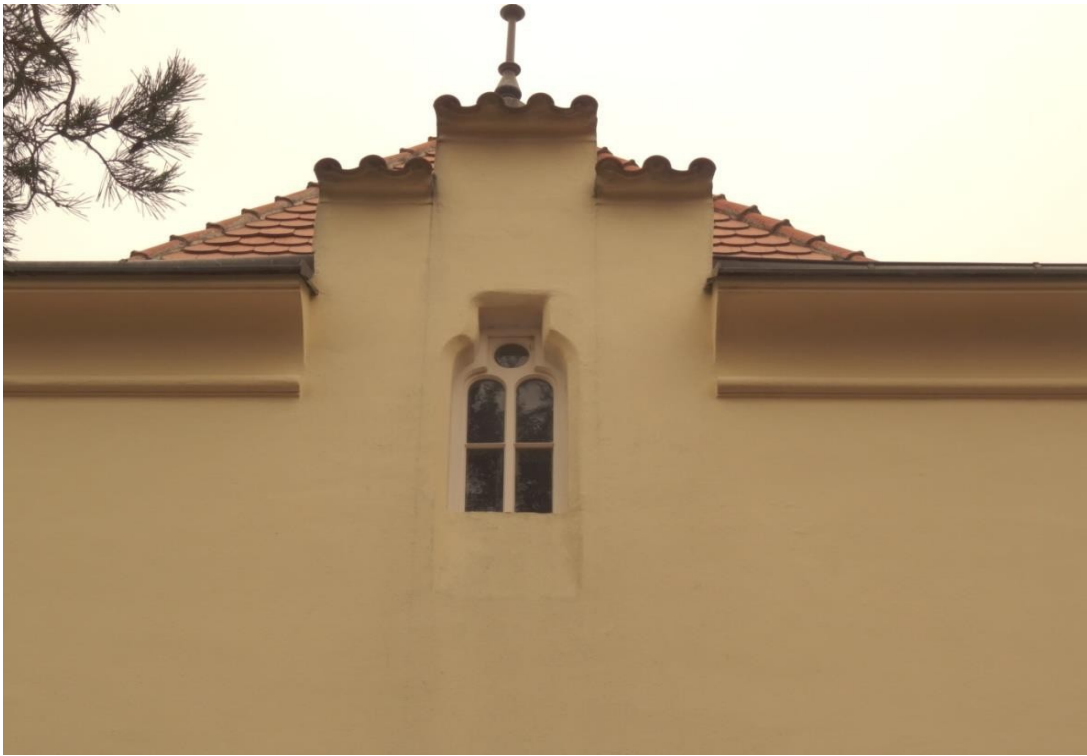
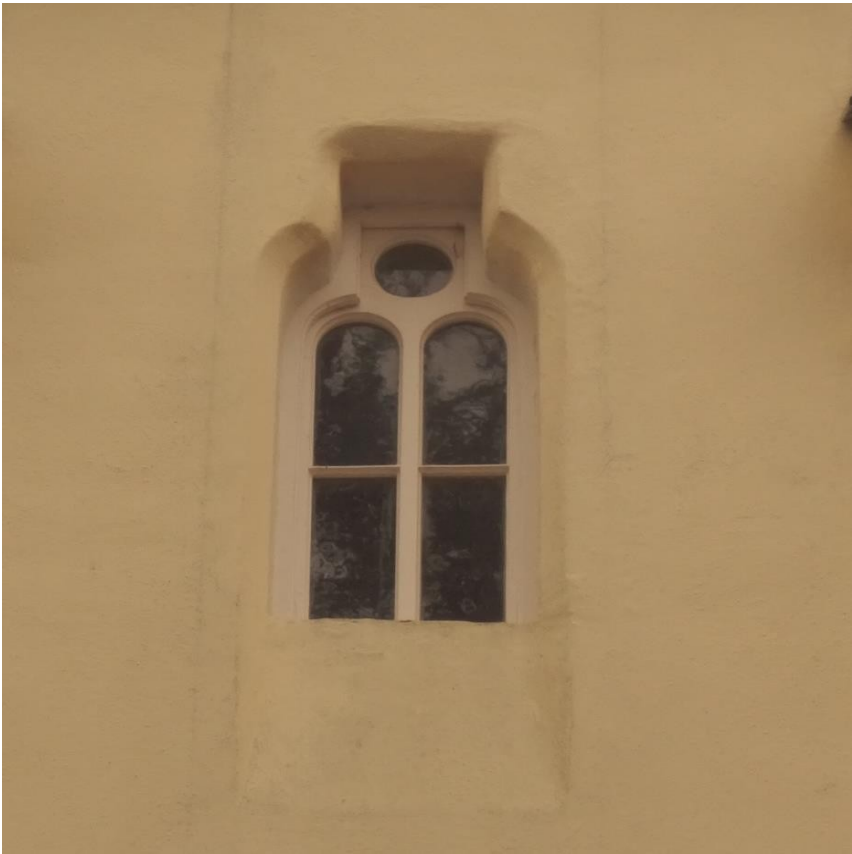
Pořadové číslo prvku:	O-3.14
Označení tvaru:	O
Zatřídění dle velikosti:	malé
Celkový technický stav:	1
Orientace fasády:	Z

Dekorační prvky v ostění - šambrány. Prvky jsou v dobrém technickém stavu.

Dekorační prvky v nadpraží a v místě parapetu slepého okenního otvoru - vrchní vrstvy omítky nejsou nijak výrazně znečištěny.

Poškození	Míra poškození				
	0	25%	50%	75%	100%
Mechanické poškození					
Biotické poškození					
Statické a tektonické poškození					
Stupeň znečištění prvku					
Celkový technický stav	1 - Velmi dobrý technický stav

Oprava bude provedena dle koncepce restaurátorského zásahu, uvedenou v kapitole D.7 Koncepce restaurátorského zásahu v rozsahu bodů 1 až 9. Předpokládané náklady restaurování činí ■■■■■ Kč bez DPH.

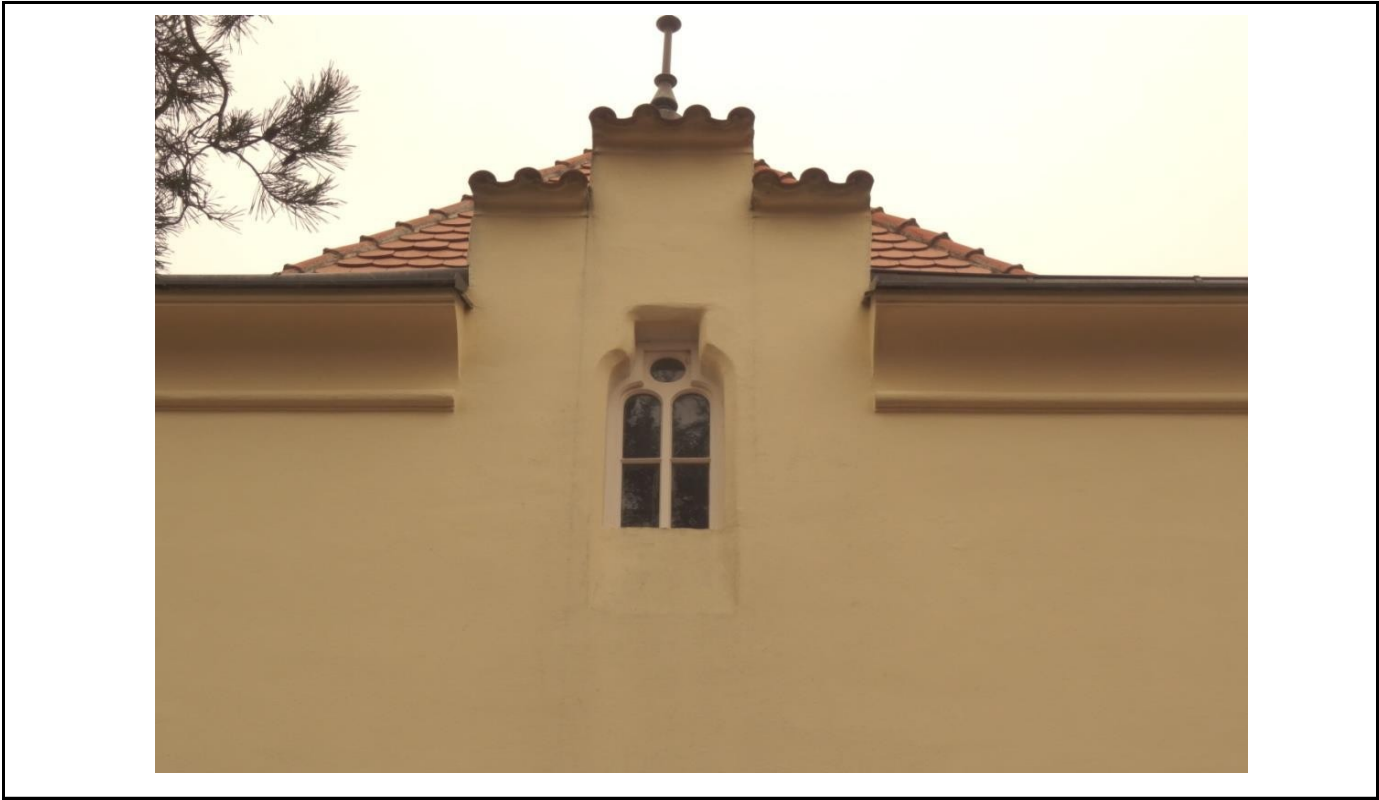
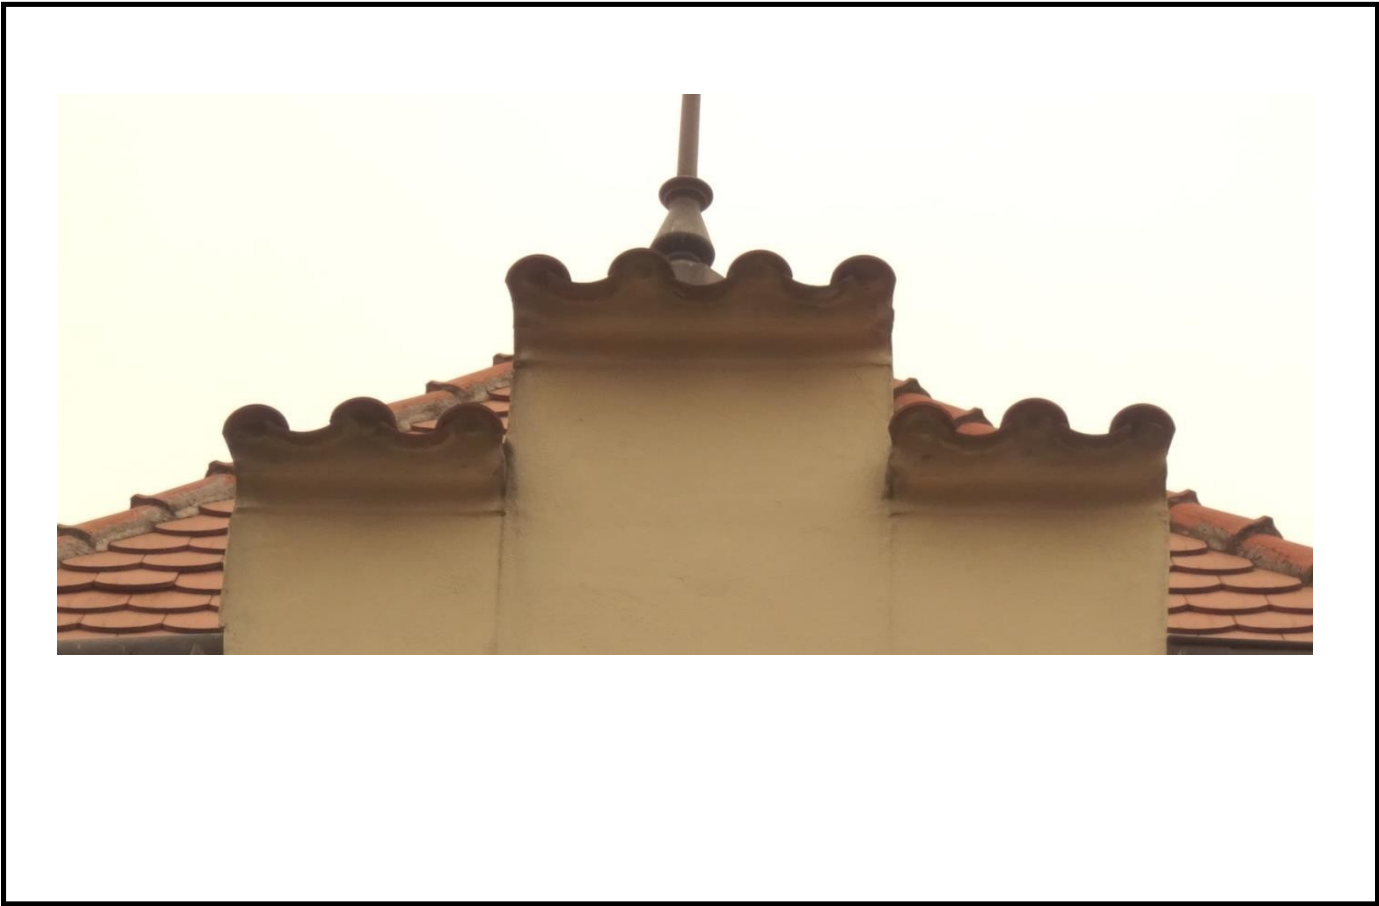
Pořadové číslo prvku:	F-3.15
Označení tvaru:	F
Zatřídění dle velikosti:	střední
Celkový technický stav:	2
Orientace fasády:	Z

Prvky jsou v dobrém technickém stavu, je zde pouze mírné znečištění vodou.

Poškození	Míra poškození				
	0	25%	50%	75%	100%
Mechanické poškození					
Biotické poškození					
Statické a tektonické poškození					
Stupeň znečištění prvku					
Celkový technický stav	2 - Dobrý technický stav

Oprava bude provedena dle koncepce restaurátorského zásahu, uvedenou v kapitole D.7 Koncepce restaurátorského zásahu v rozsahu bodů 1 až 9. Předpokládané náklady restaurování činí Kč bez DPH.

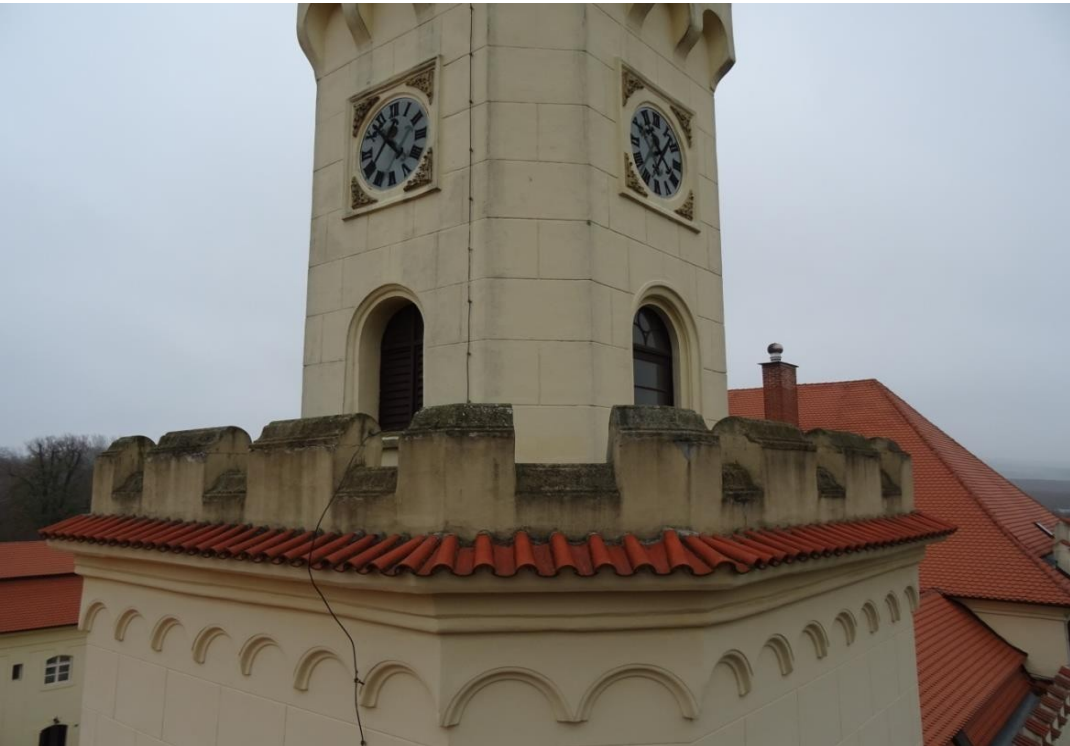
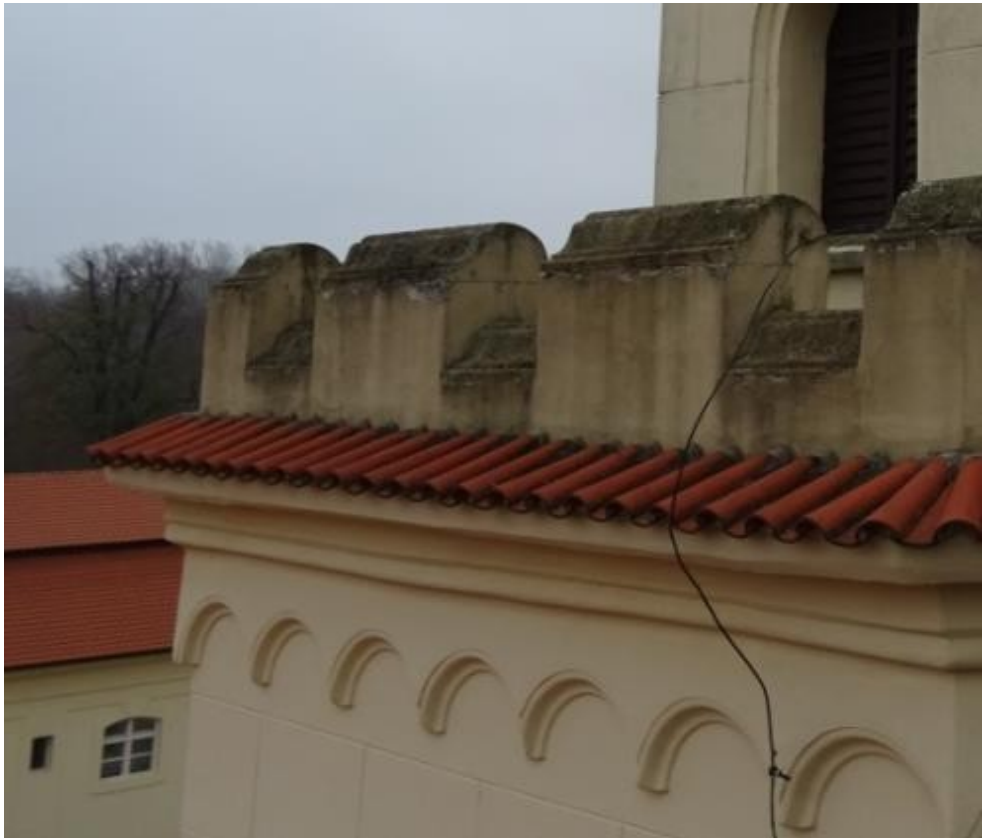
Pořadové číslo prvku:	F-3.16
Označení tvaru:	F
Zatřídění dle velikosti:	velké
Celkový technický stav:	4
Orientace fasády:	Z

Dekorační prvky římsy - girlanda. Prvek je v dobrém technickém stavu, pouze v místě cimbuří je znatelné znečištění a trhliny v omítce.

Poškození	Míra poškození				
	0	25%	50%	75%	100%
Mechanické poškození					
Biotické poškození					
Statické a tektonické poškození					
Stupeň znečištění prvku					
Celkový technický stav	4 - Špatný technický stav

Oprava bude provedena dle koncepce restaurátorského zásahu, uvedenou v kapitole D.7 Koncepce restaurátorského zásahu v rozsahu bodů 1 až 9. Předpokládané náklady restaurování činí █████ Kč bez DPH.

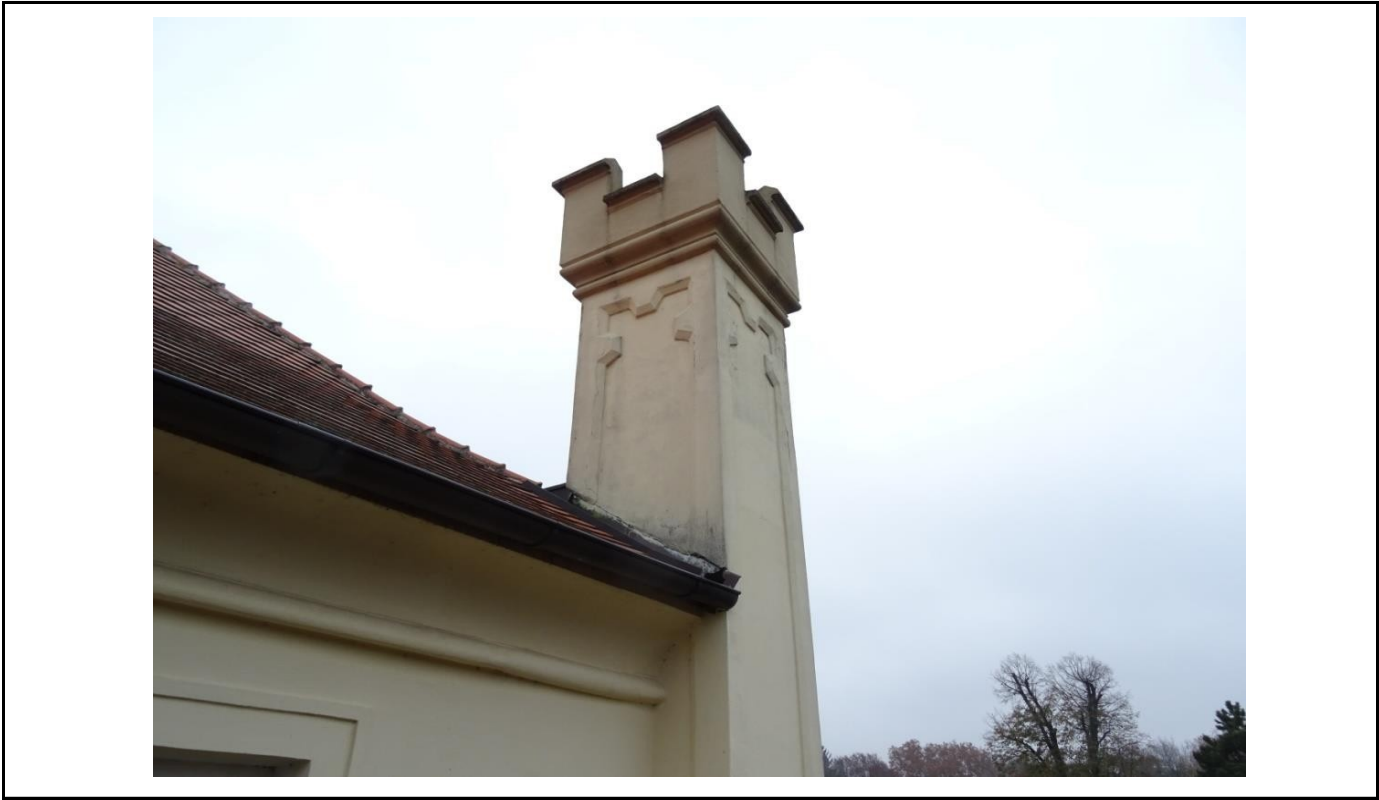
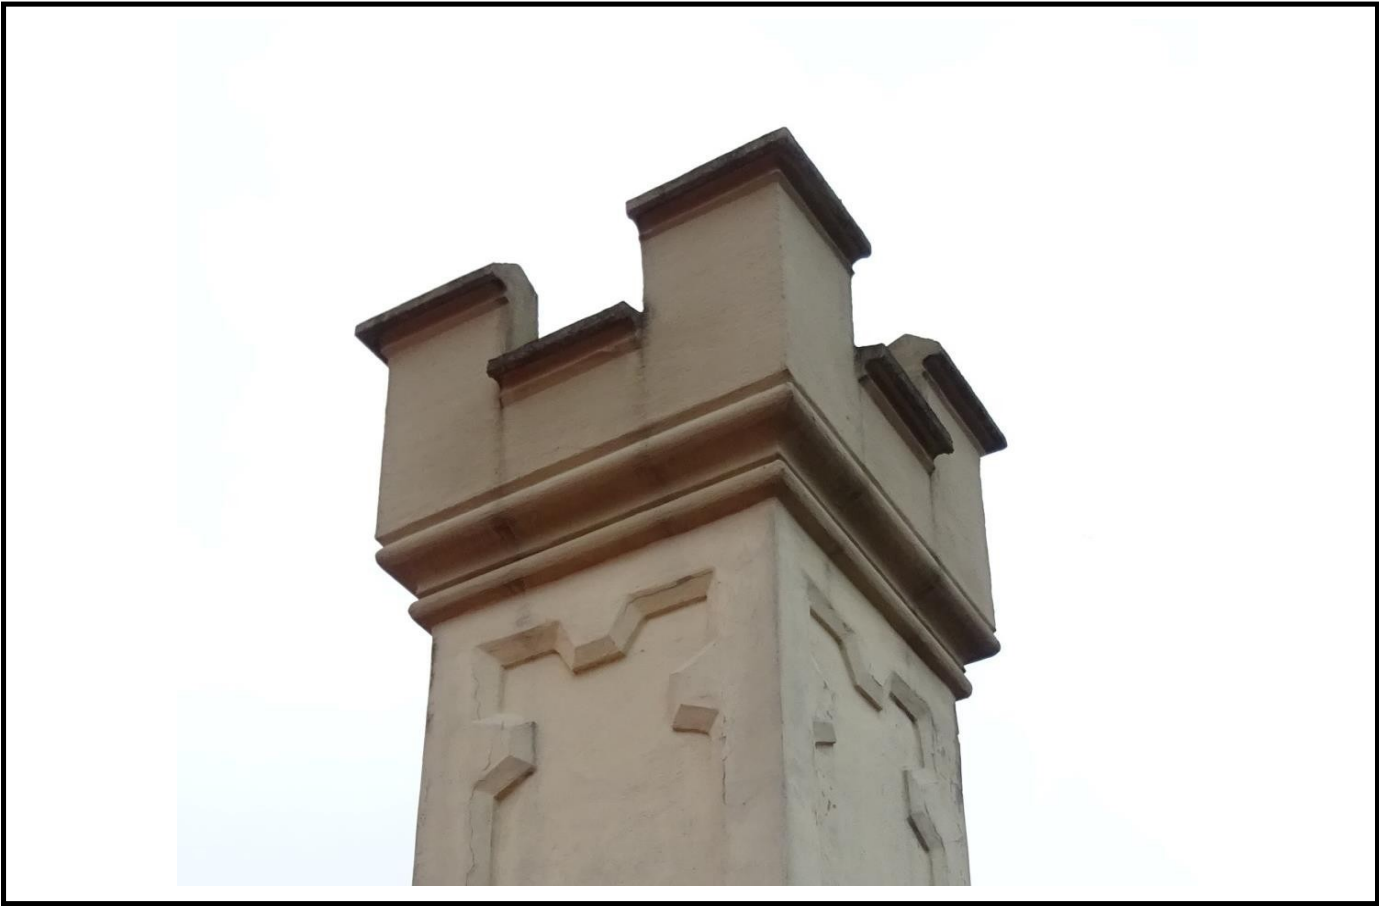
Pořadové číslo prvku:	F-3.17
Označení tvaru:	F
Zatřídění dle velikosti:	střední
Celkový technický stav:	3
Orientace fasády:	Z

Prvky jsou v dobrém technickém stavu. Některé místa jsou znečištěny vodou. V

místě girlandy byly zjištěny trhliny v omítce.

Poškození	Míra poškození				
	0	25%	50%	75%	100%
Mechanické poškození					
Biotické poškození					
Statické a tektonické poškození					
Stupeň znečištění prvku					
Celkový technický stav	3 - Horší technický stav

Oprava bude provedena dle koncepce restaurátorského zásahu, uvedenou v kapitole D.7 Koncepce restaurátorského zásahu v rozsahu bodů 1 až 9. Předpokládané náklady restaurování činí Kč bez DPH.

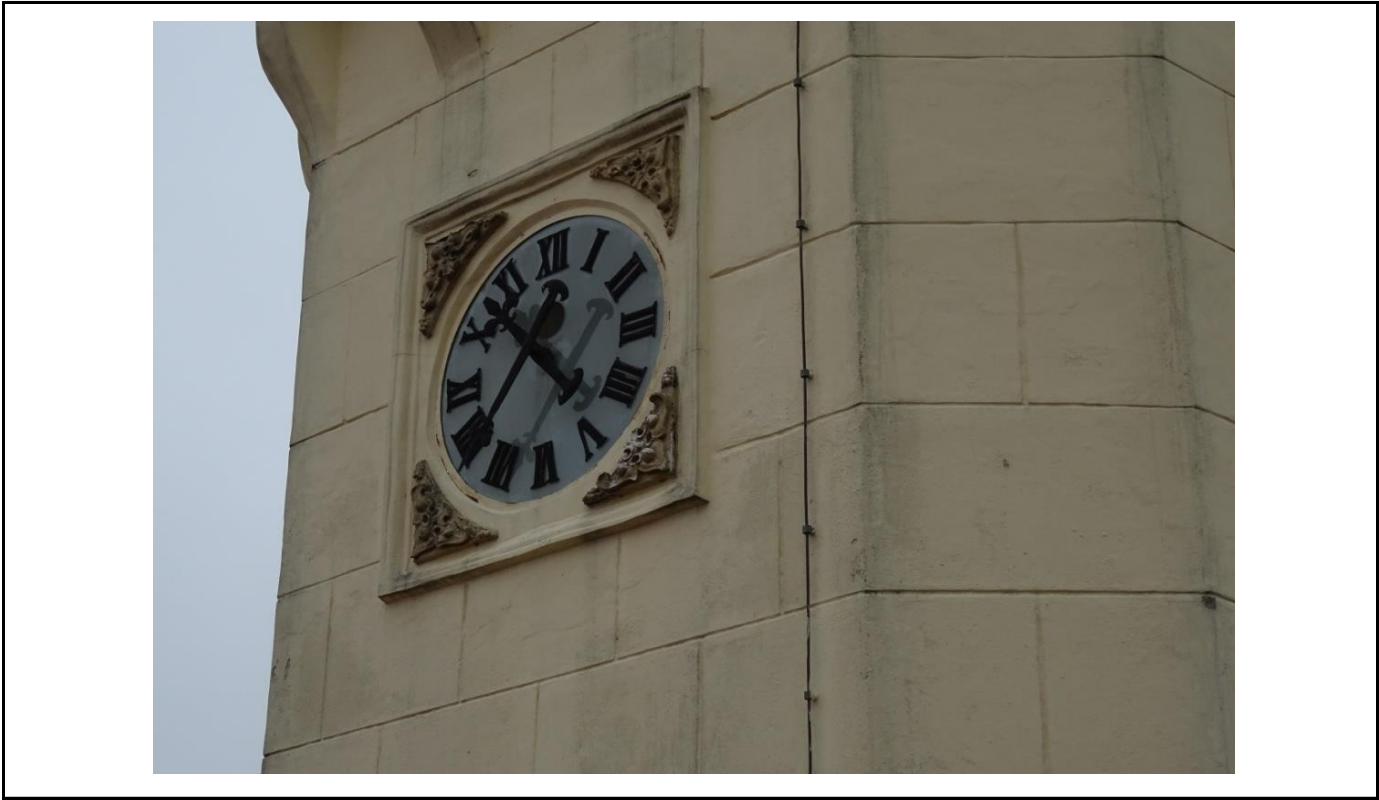
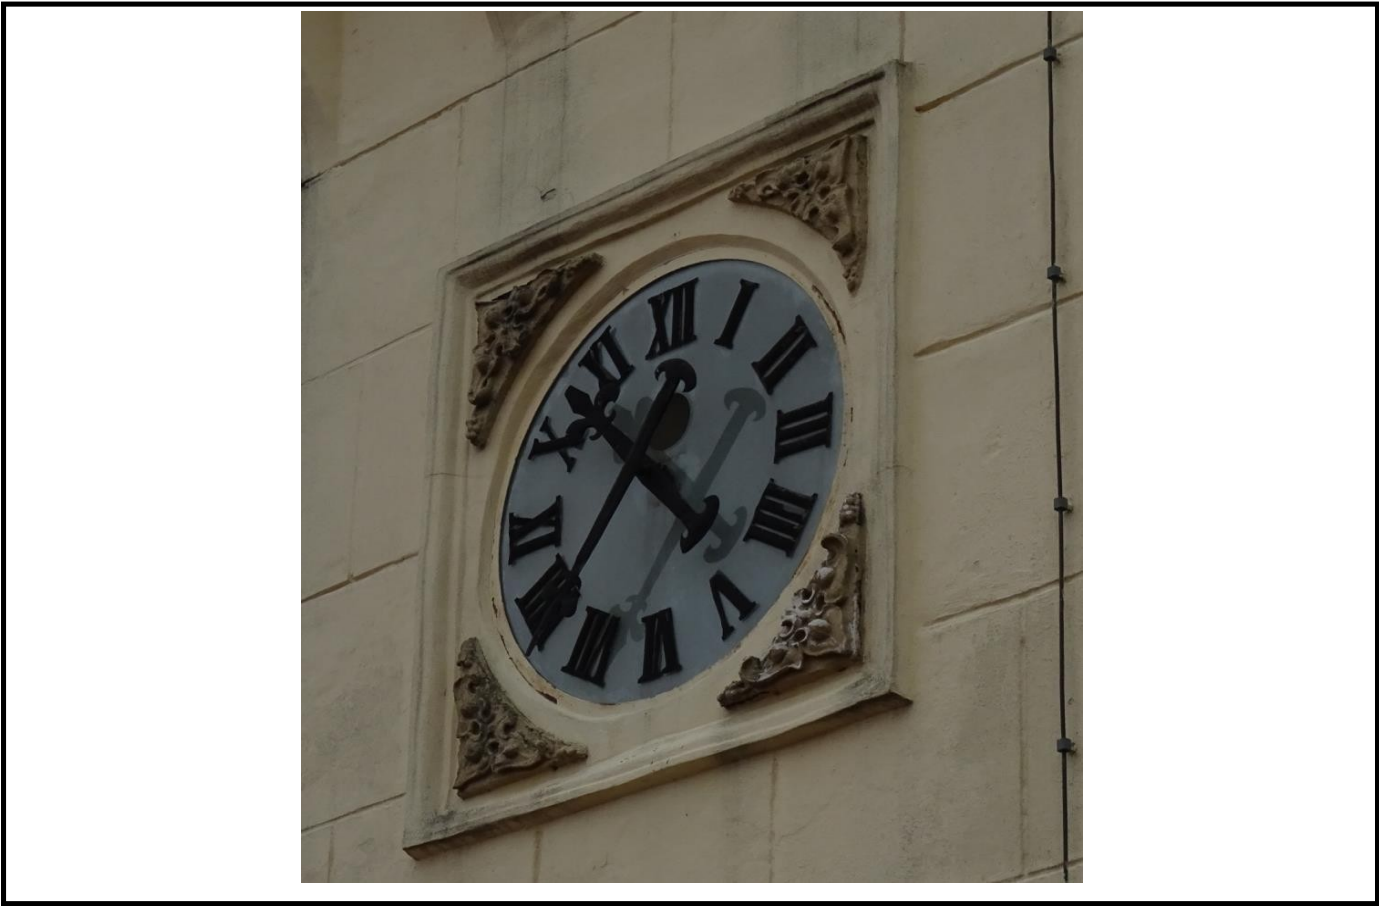
Pořadové číslo prvku:	F-4.18
Označení tvaru:	F
Zatřídění dle velikosti:	střední
Celkový technický stav:	2
Orientace fasády:	Z

Prvek jsou v dobrém technickém stavu, je zde pouze mírné znečištění vodou. V

některých místech byly zaznamenány trhliny v omítce.

Poškození	Míra poškození				
	0	25%	50%	75%	100%
Mechanické poškození					
Biotické poškození					
Statické a tektonické poškození					
Stupeň znečištění prvku					
Celkový technický stav	2 - Dobrý technický stav

Oprava bude provedena dle koncepce restaurátorského zásahu, uvedenou v kapitole D.7 Koncepce restaurátorského zásahu v rozsahu bodů 1 až 9. Předpokládané náklady restaurování činí Kč bez DPH.

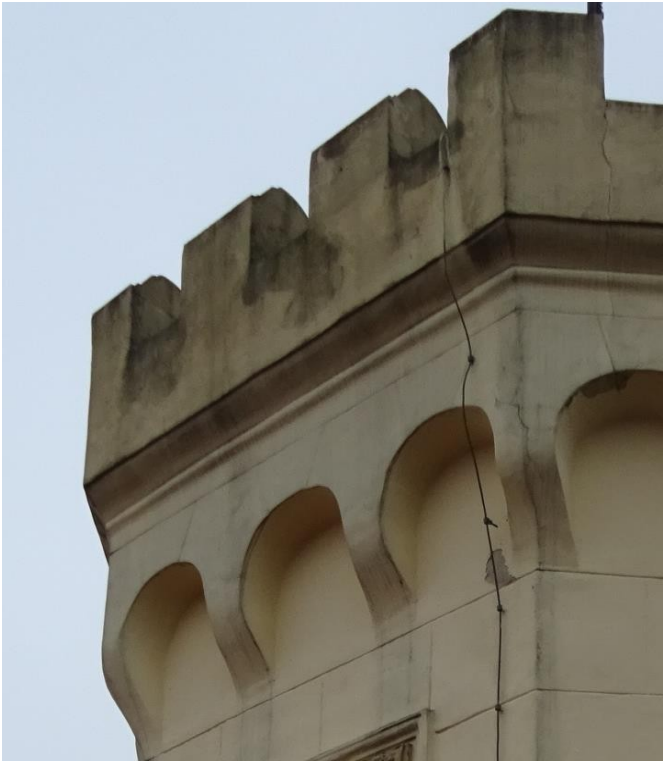
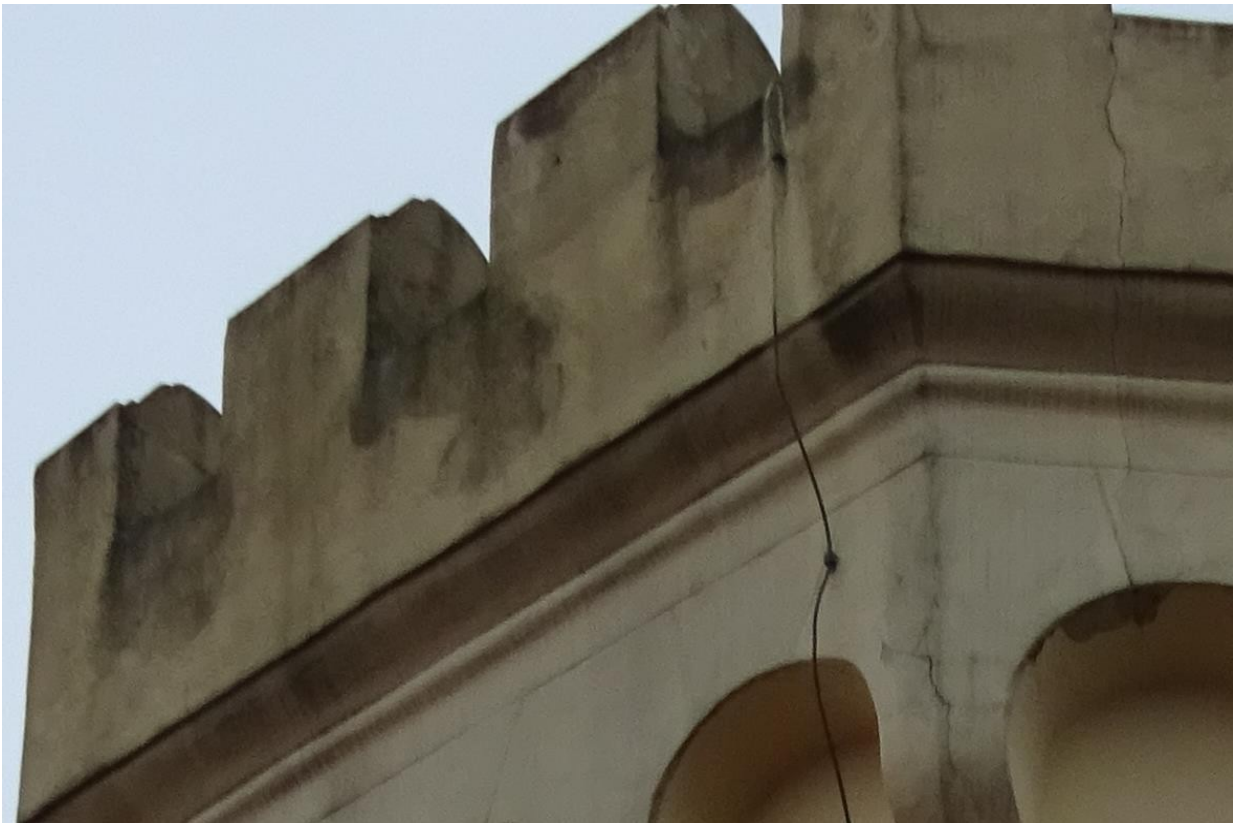
Pořadové číslo prvku:	F-4.19
Označení tvaru:	F
Zatřídění dle velikosti:	velké
Celkový technický stav:	4
Orientace fasády:	Z

Dekorační prvky římsy - girlanda. Prvek je ve špatném technickém stavu, v některých místech je znatelné znečištění.

V místě cimbuří a girlandy jsou zaznamenány trhliny v omítce.

Poškození	Míra poškození				
	0	25%	50%	75%	100%
Mechanické poškození					
Biotické poškození					
Statické a tektonické poškození					
Stupeň znečištění prvku					
Celkový technický stav	4 - Špatný technický stav

Oprava bude provedena dle koncepce restaurátorského zásahu, uvedenou v kapitole D.7 Koncepce restaurátorského zásahu v rozsahu bodů 1 až 9. Předpokládané náklady restaurování činí Kč bez DPH.

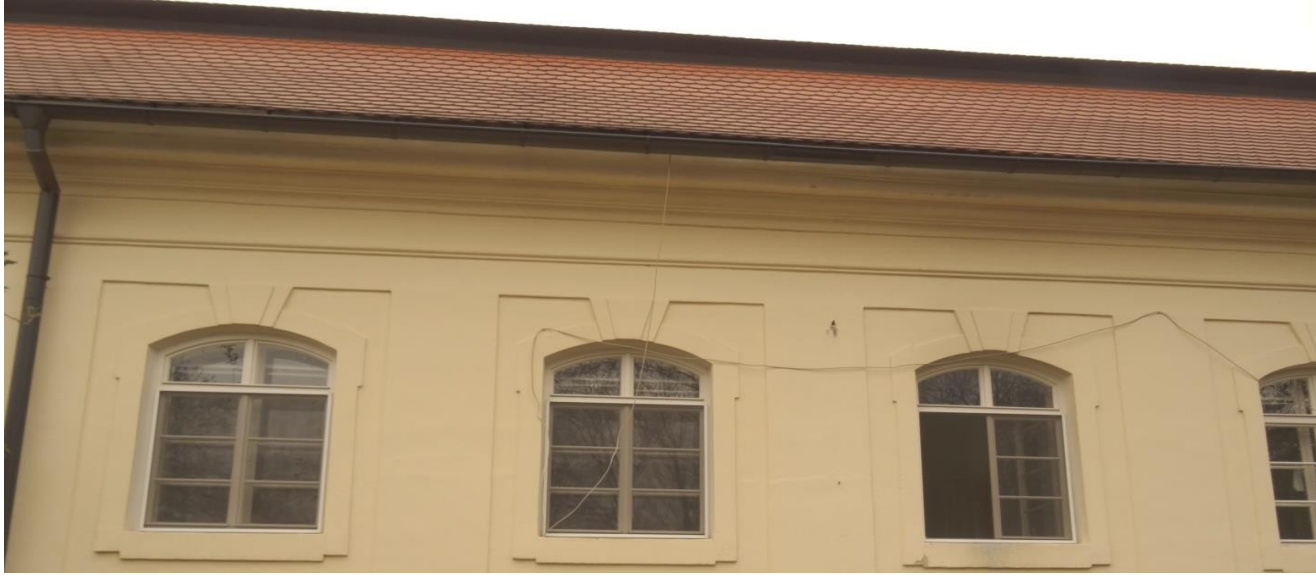
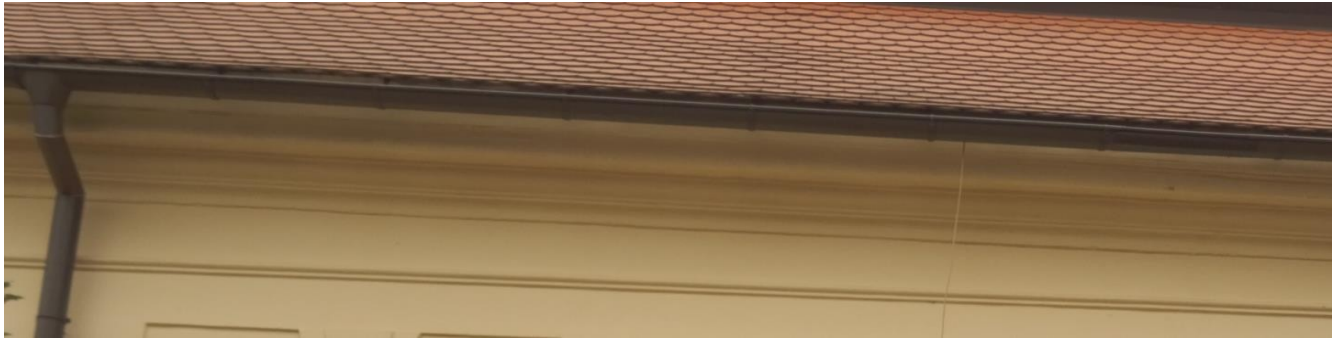
Pořadové číslo prvku:	F-2.20
Označení tvaru:	F
Zatřídění dle velikosti:	velké
Celkový technický stav:	1
Orientace fasády:	Z

Dekorační prvky římsy - Prvek je v dobrém technickém stavu, není zde žádné znatelné znečištění.

Nejsou zde žádné známky trhlin.

Poškození	Míra poškození				
	0	25%	50%	75%	100%
Mechanické poškození					
Biotické poškození					
Statické a tektonické poškození					
Stupeň znečištění prvku					
Celkový technický stav	1 - Velmi dobrý technický stav

Oprava bude provedena dle koncepce restaurátorského zásahu, uvedenou v kapitole D.7 Koncepce restaurátorského zásahu v rozsahu bodů 1 až 9. Předpokládané náklady restaurování činí Kč bez DPH.
