akce : Kotelna – areál Nemocnice v Břeclavi  
stupeň : Technická pomoc  
objednatel : Nemocnice Břeclav, U Nemocnice 1, 690 02 Břeclav

## Statické posouzení - poruchy na objektu kotelny

datum zpracování : květen 2022  
zakázkové číslo : 2022/086

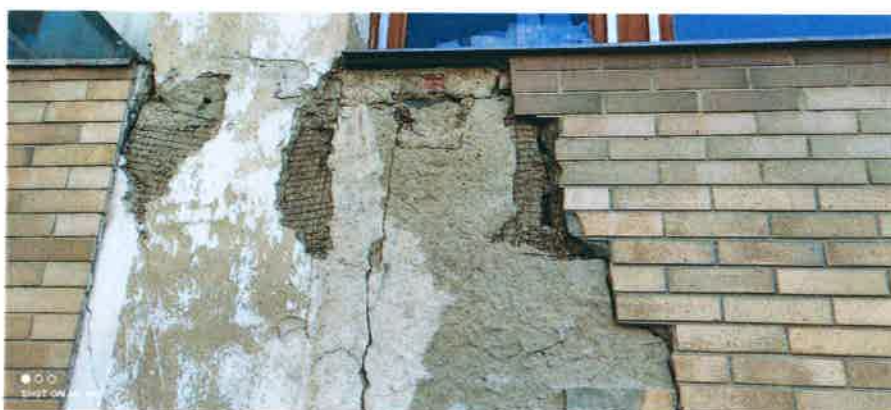
Obr. 6 – pohled na západní fasádu kotelny – detail poruch na obvodových konstrukcích

Na objektu kotelny se vyskytují četné trhliny, které se objevují na obvodových konstrukcích, které jsou vyzdívané nebo jsou provedeny z blokopanelů do nosného ŽB skeletu. Na obvodových stěnách jsou trhliny zapříčiněné pohybem konstrukce. Do spár pak proniká voda a vlivem povětrnostních podmínek dochází ke zvětšování těchto trhlin a degradaci omítek. Povrch obvodového opláštění je ve velmi špatném technickém stavu.

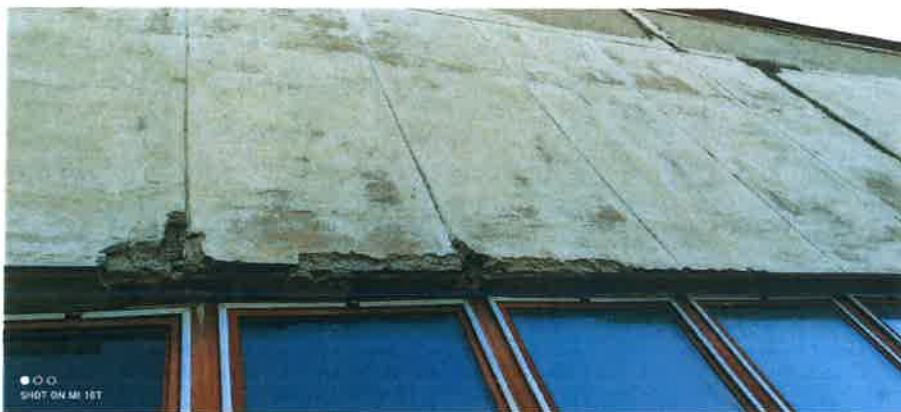
Obr. 7 – pohled na západní fasádu kotelny – detail poruch na obvodových konstrukcích

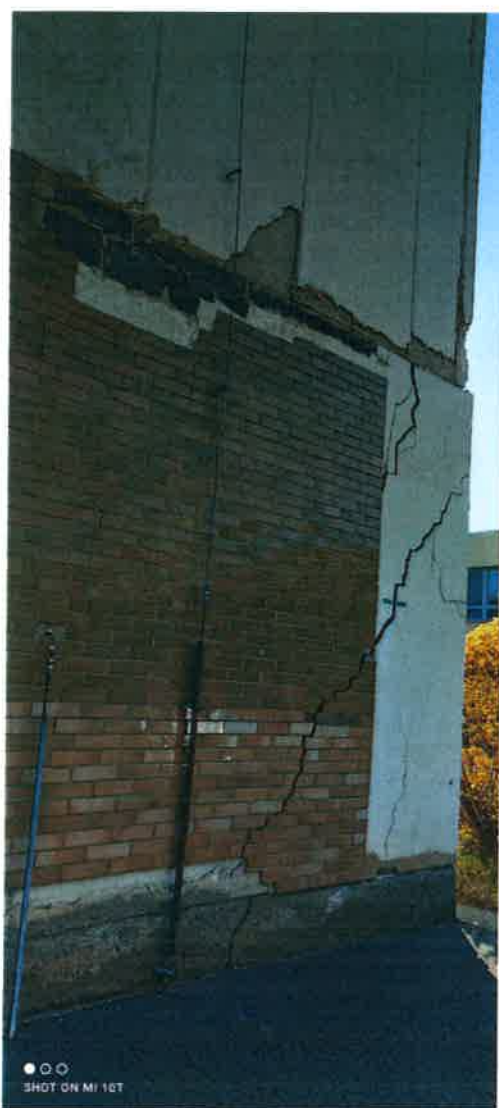
Obr. 8 – pohled na západní fasádu kotelny – detail poruch na obvodových konstrukcích

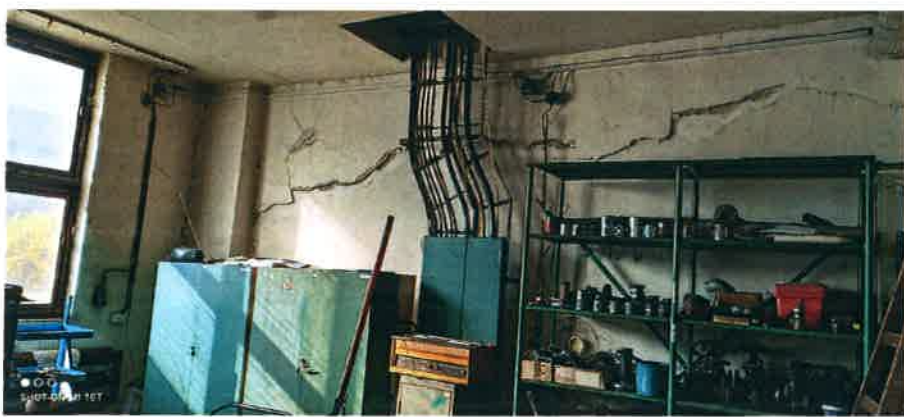
Obr. 10 – poruchy na trhliny ve stěnách v 1. NP vlivem nerovnoměrného sedání

Poruchy na stavbě kotelny jsou zapříčiněny sedáním stavby. Sedání stavby je nerovnoměrné a je příčinou vzniku trhliny v obvodových stěnách, vnitřních stěnách a dále také má vliv na nosnou konstrukci objektu. Místy dochází k rozevírání styčných spár mezi panely a panely a nosným průvlakem.

Stavba je založena na základových patkách a v důsledku proměnného geologického profilu pod základy došlo vlivem nerovnoměrného sednutí k většímu úhlovému přetvoření. Limitní úhlové přetvoření  $\Delta s/L = 0,002$ . Limitní rozdíl sednutí vztažený k nosné konstrukci činí  $\Delta s = 0,002 \cdot 6,0 = 0,012$  m. tato limitní hodnota bude výrazně překročena.

Základním požadavkem bude stabilizovat stavbu v úrovni založení, aby bylo zamezeno dalšímu sedání. Stabilizace bude řešitelná např. aplikací vrtaných mikropilot v oblasti základů, které jsou postiženy sedáním. V rámci projektové přípravy bude proveden IG průzkum, aby byl zjištěn geologický profil a dále rekognoskace objektu, aby byly zjištěny místa, ve kterých dochází k dosedání stavby. Ze zjištěných informací pak bude navrženo projektové řešení stabilizace základových konstrukcí kotelny.

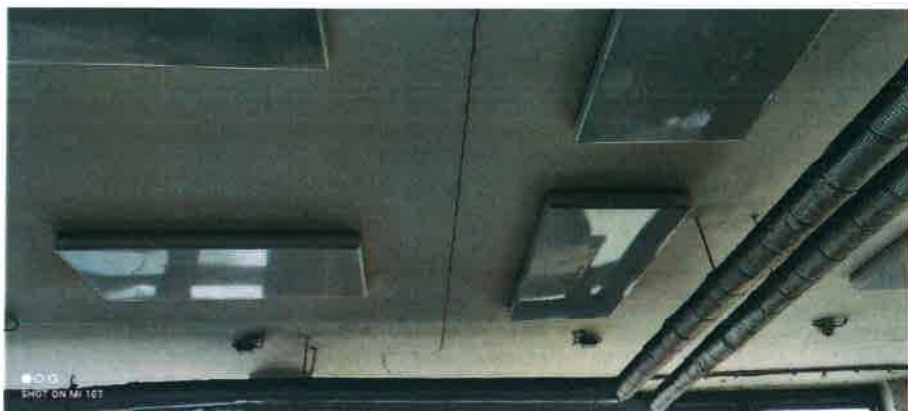
Obr. 11 –ve stropní konstrukci se rozevírají styčné spáry mezi stropními panely ŽB skeletu

U montovaného skeletu jsou místy viditelné rozšíření styčných spár mezi stropními panely nebo rozšíření spáry mezi panelem a průvlakem v místě uložení stropního panelu na průvlak skeletu.

Na nosné konstrukci jsou viditelné známky deformací vlivem nerovnoměrného sedání, které se projevují v některých styčných spárách mezi stropními panely a mezi panely a průvlakem. Tyto spáry mají šířku několika milimetrů. Dále dochází ke vniku trhlin v příčkách, které navazují na sloupky nosného ŽB skeletu. Únosnost a stabilita ŽB skeletu MSOB není tímto nerovnoměrným sedáním významně narušena a nosnou konstrukci je možné dále využívat.

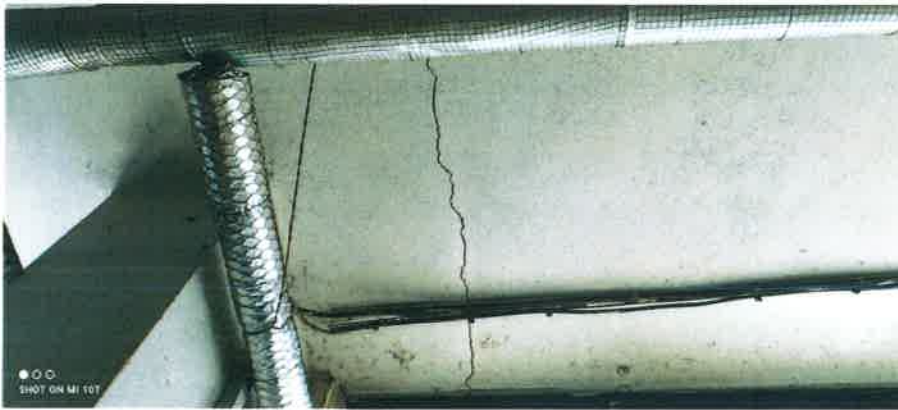
Obr. 12 – ve stropní konstrukci se rozevírají styčné spáry mezi stropními panely a průvlakem ŽB skeletu

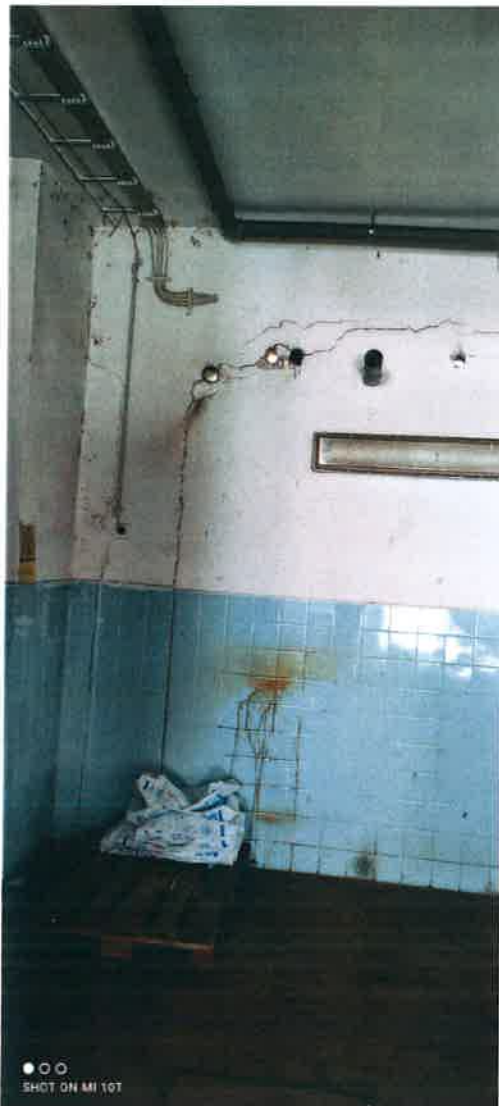
Obr. 13 – trhliny ve vnitřních stěnách v 1. NP

Na vnitřních stěnách jsou trhliny převážně v přízemí. Trhliny mají šířku až 20 mm a směr trhlin je různorodý.

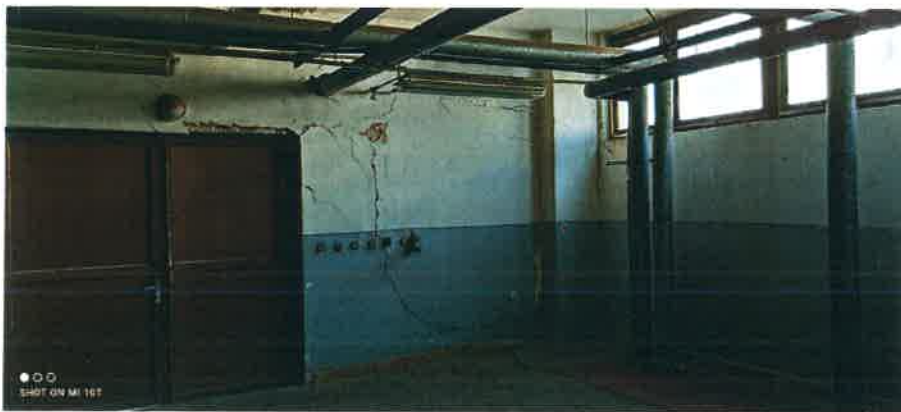
Obr. 14 – trhliny ve vnitřních stěnách v 1. NP

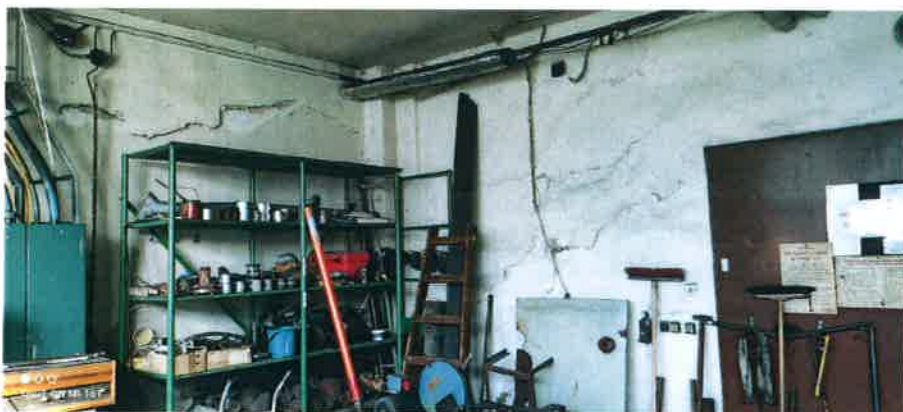
Obr. 15 – trhliny ve vnitřních stěnách v 1. NP

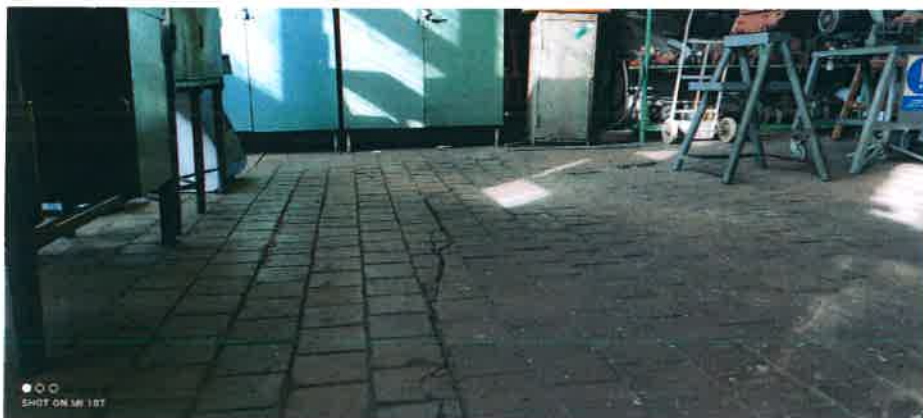
Obr. 16 – poklesy podlah v dílně v přízemí

U podlah v přízemí jsou viditelné poklesy. Největší pokles podlahy je v dílně v přízemí. Zde došlo k prosednutí cca až o 50 mm.

Podlaha přízemí je o několik decimetrů výše nad úroveň okolního terénu. V některých prostorách v přízemí došlo k sednutí podlah až o 50 mm vůči okolním konstrukcím. Pod podlahami se nacházejí instalační kolektory a šachty a v okolí těchto konstrukcí došlo sednutí násypů a tím poklesu podlah.

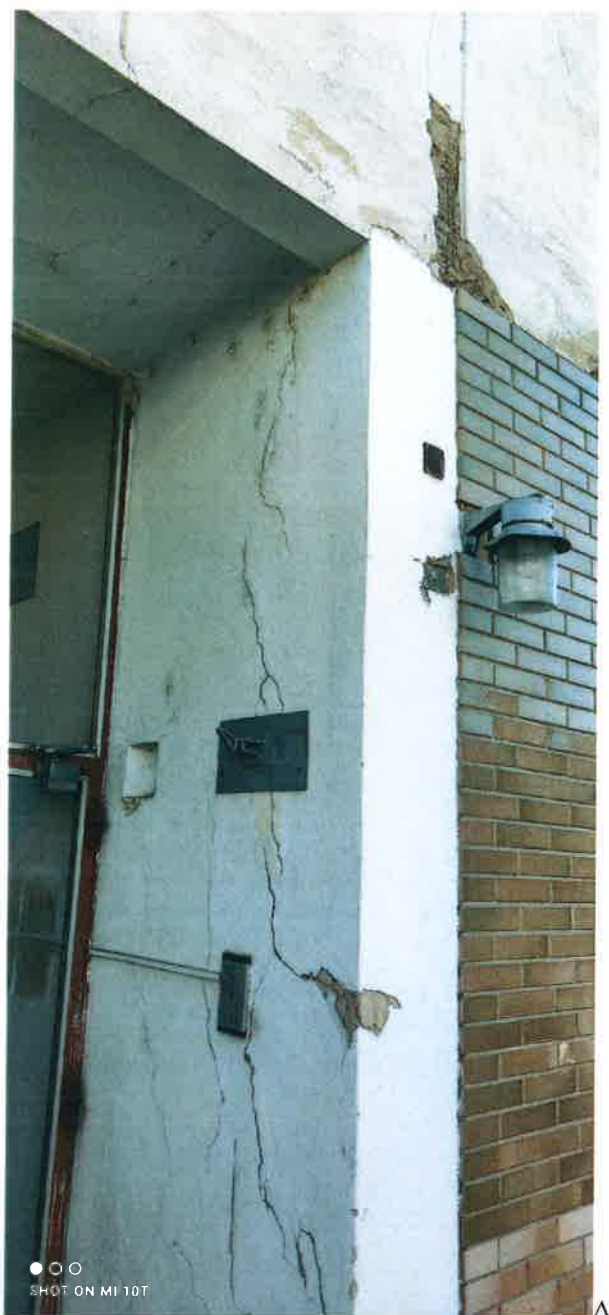
Obr. 17 – trhliny ve stěnách u vstupu do objektu
