Most 150-059

Most přes trať ČD Brno-Česká Třebová u Svitávky

HLAVNÍ PROHLÍDKA

Datum provedení prohlídky: 5.6.2021

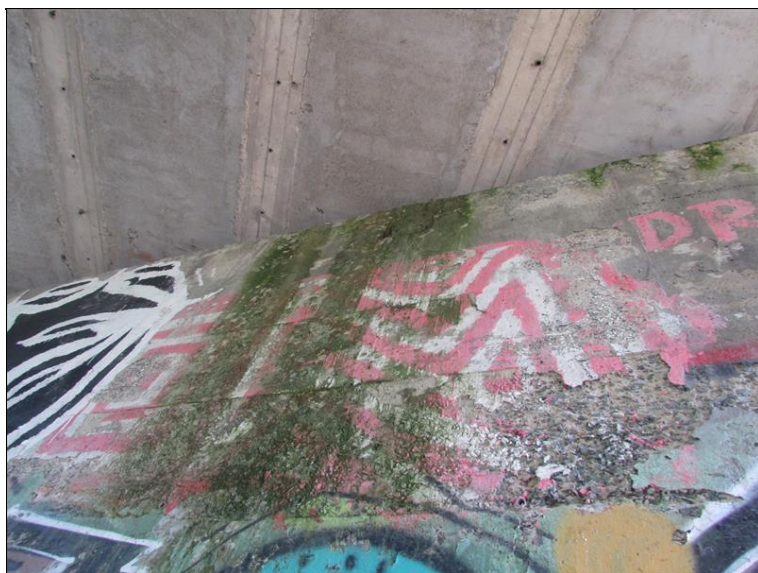
| [1.1] | 1.2 | Mostní podpěry křídla a čelní zdi | Na úložné prahy opěr zatéká, lokálně obnažena korodující výztuž. V místech zatékání uchyceny zelené mikroorganismy. Povrch opěr plošně degradován do hloubky až 15 mm, na povrchu graffiti. Na bocích konců nosné konstrukce a v dilatačních spárách mezi opěrou a křídly zastiženo zatékání. Povrch křídel ve stejném stavu jako povrch opěr. |

Zatékání přes úložný práh OP2

| [2] | 1.2 | Mostní podpěry křídla a čelní zdi | Odstranit příčiny zatékání a provést sanaci opěr. |

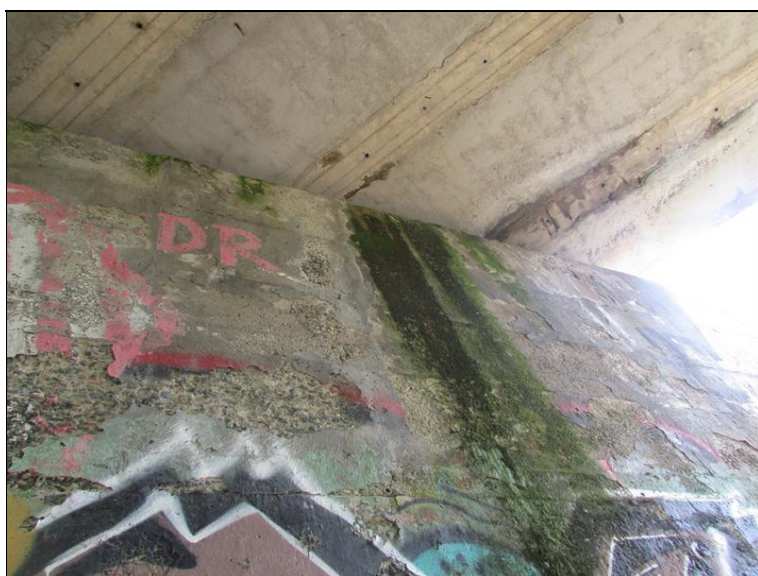
Zatékání přes úložný práh OP2

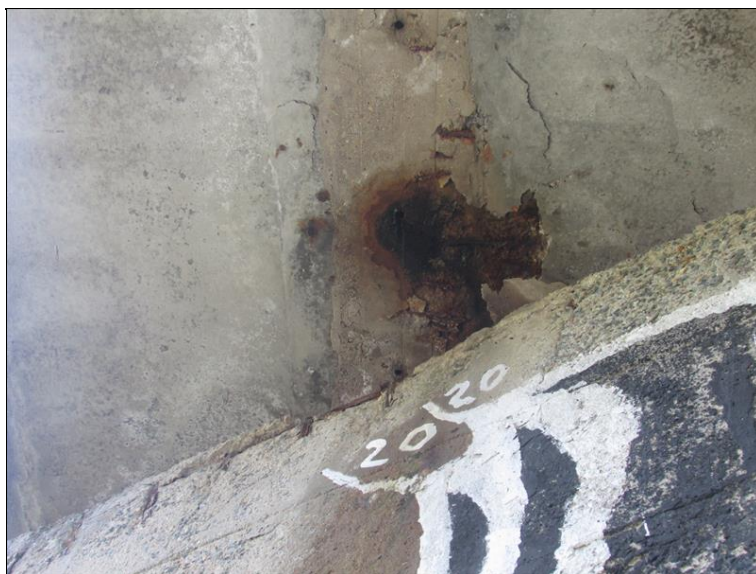
vyústění odvodnění u OP1

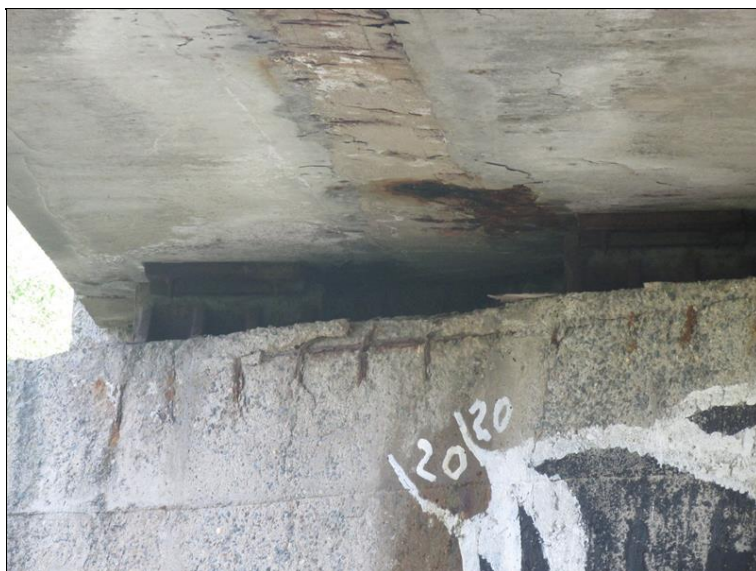
Degradace úložného prahu OP1 vlivem zatékající vody

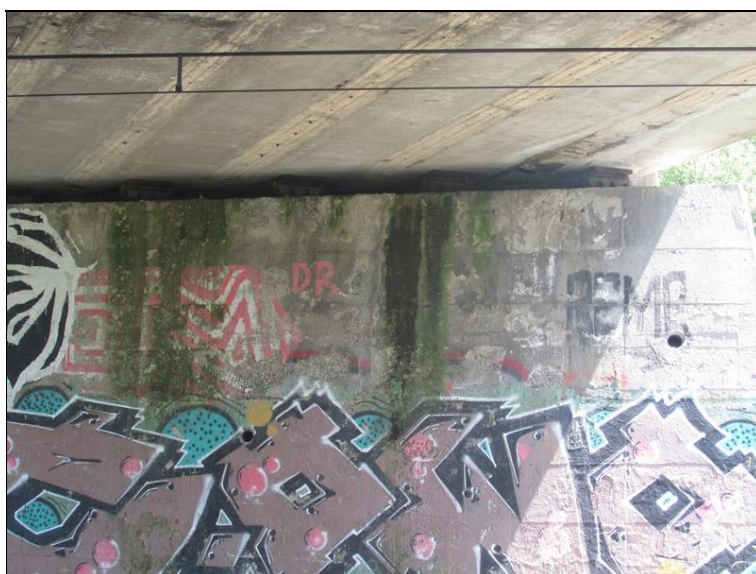
zatékání přes úložný práh na OP2

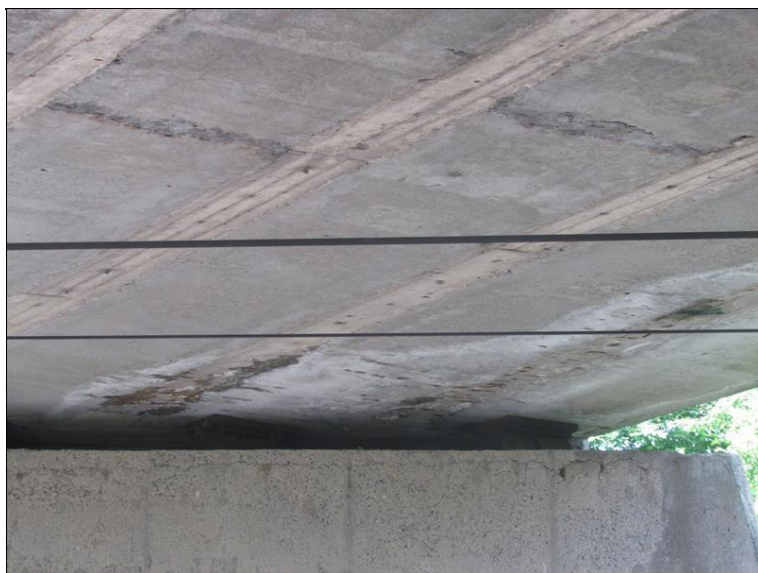
| [2.1] | 2.1 | Nosná konstrukce | <p>Na ložiska mostu zatéká přes dilatační závěry. Ložiska plošně zkorodovaná. Mostní závěry poškozeny, povrchový závěr na opěře 1 zanesen, vozovka v těsném okolí závěru porušena sítí trhlin. Spára mezi mostním závěrem a vozovkou rozevřená, bez zálivky. Vozovka v těsné blízkosti závěru postižena ztrátou pojiva. Na opěře 2 v místě podpovrchového závěru vozovka poškozena sítí trhlin.</p> <p>Spárami mezi krajními nosníky a lokálně i na obou koncích mostu zatéká, beton hloubkově degradovaný a s obnaženou korodující výztuží. Dobetonávka mezi nosníky vpravo poškozena sítí trhlin s výluhy. Na spodním líci nosníků lokálně obnažena příčná výztuž, zejména v místech zatékání spárami mezi nosníky. Současně zatéká i na konce nosné konstrukce (příčníky) a na boky krajních nosníků.</p> |

Mapy a stopy po zatékání na podhledu NK u OP1

| [1] | 2.1 | Nosná konstrukce | Provést průzkum vnitřních prostor mezi nosníky. V závislosti na výsledku diagnostiky připravit rekonstrukci mostu. |

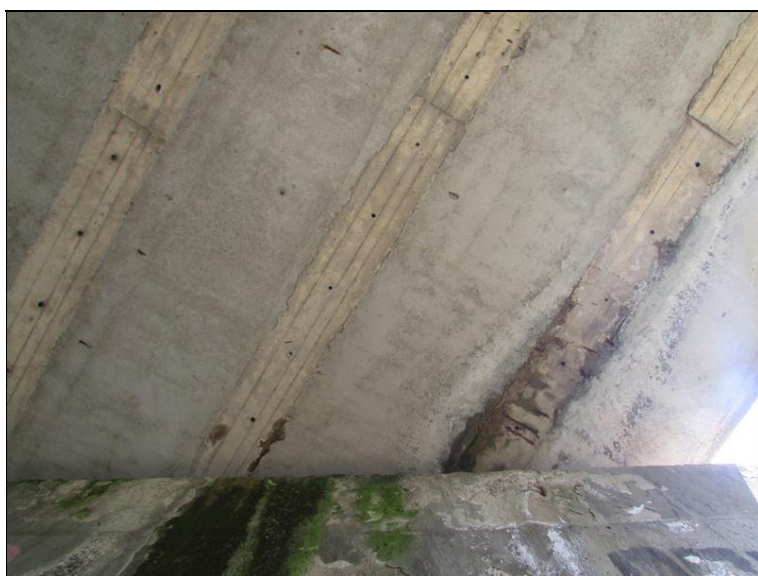
Zatékání na OP2

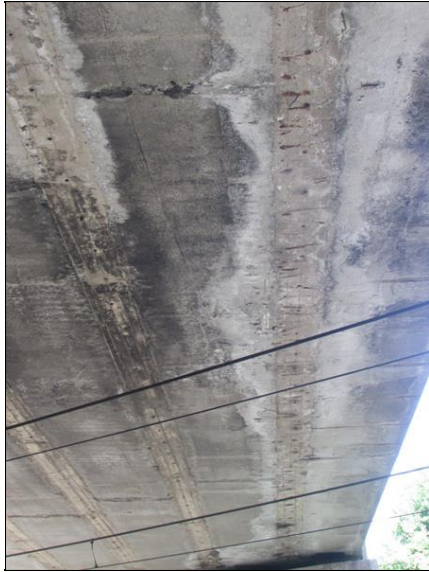
Podhled NK s mapami po zatékání do spáry mezi nosníky

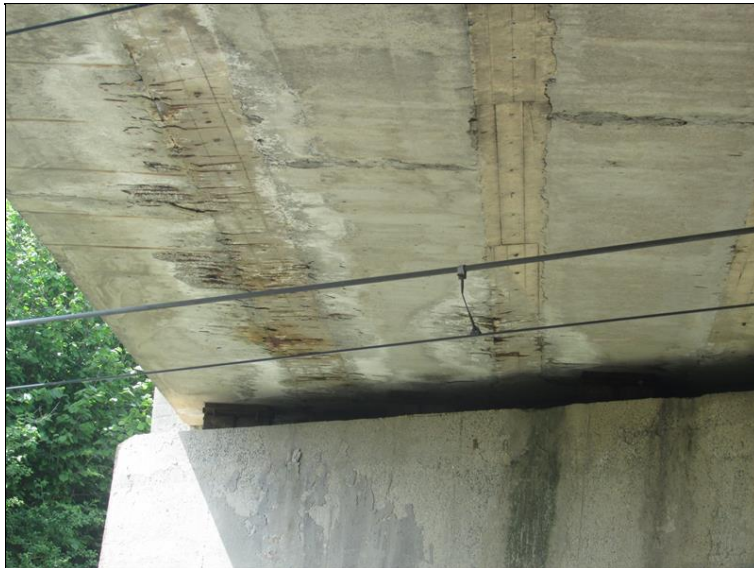
Degradovaný povrch podhledu NK - do spar mezi nosníky zatéká

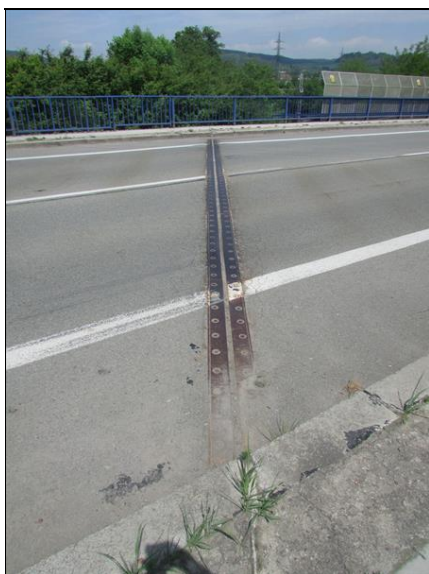
MZ u OP1

| [3] | 2.1 | Nosná konstrukce | V rámci rekonstrukce provést výměnu obou MZ - na obou opěrách osadit lamelové MZ. |

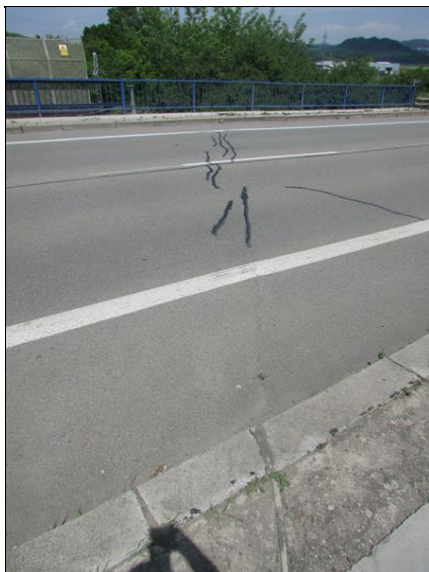
Podpovrchový MZ u OP2

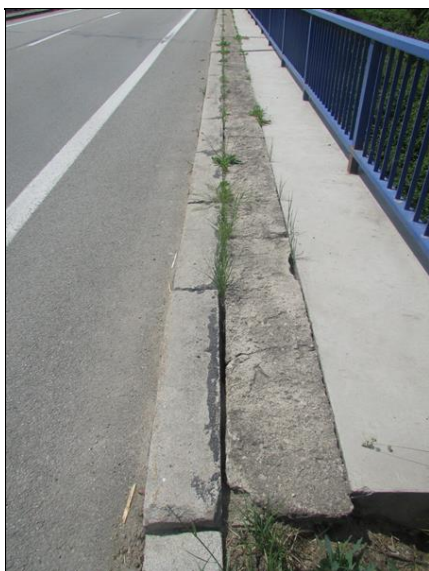
| [3.1] | 3 | svršek | <p>izolace zjevně porušena - patrné stopy po zatékání - zejména v oblasti MZ</p> <p>Povrch chodníků a říms degradován, ve spárách usazena vegetace</p> |

Uvolněné obrubníky s uchycenou vegetací

| [4] | 3 | svršek | Provést rekonstrukci mostního svršku - kompletní výměnu včetně celoplošné izolace. |

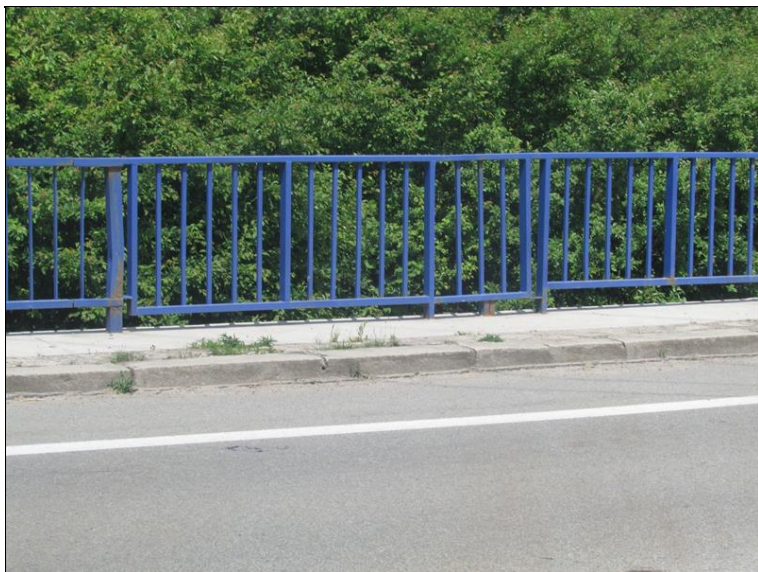
Vyspravované levé zábradlí

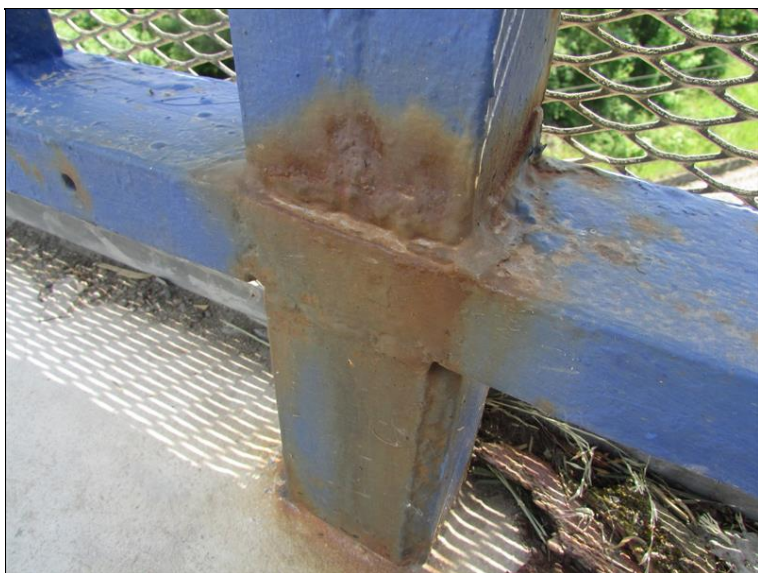
Koroze zábradlí

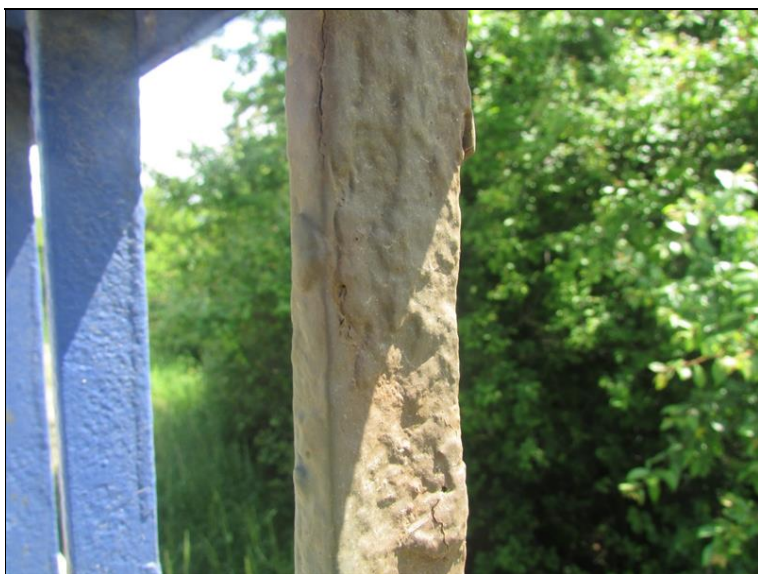
Koroze výplně zábradlí

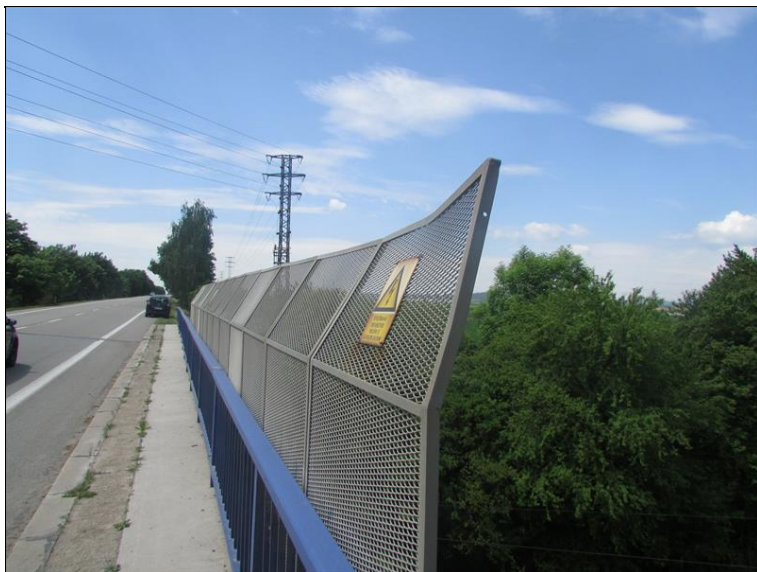
Deformace protidotykové zábrany na levé straně mostu

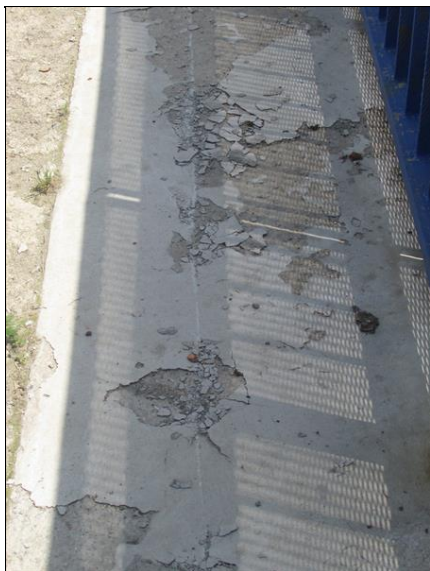
Degradace povrchu římsy
