Most 150-060

Most přes místní potok před Mladkovem

HLAVNÍ PROHLÍDKA

Objekt: Most ev.č. 150-060 (Most přes místní potok před Mladkovem)

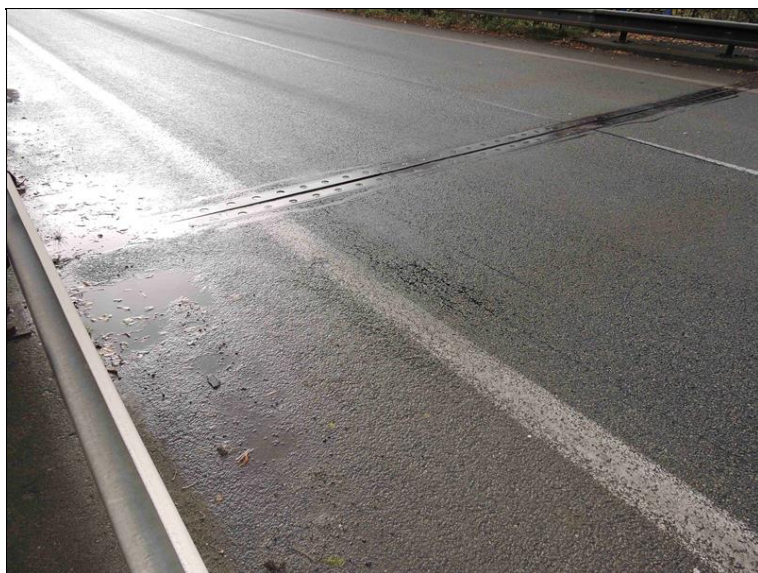
DSCN8219-resize.JPG

Trhliny ve vozovce u obou MZ, vyjeté koleje, mozaiková trhlinka u MZ nad OP2.

3.1 Vozovka

Trhliny ve vozovce u obou MZ, vyjeté koleje, mozaiková trhlina u MZ nad OP2.

[4] 3.1 Vozovka Zatěsnit trhliny ve vozovce.

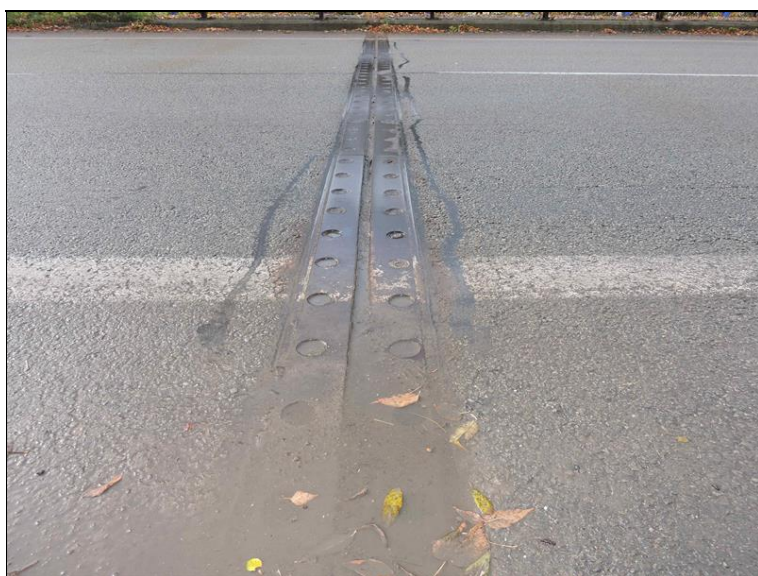
DSCN8220-resize.JPG

Mostní závěry netěsní na okrajích nosné konstrukce. Voda zatéká do úložných prahů.

Mostní závěr nad OP2 je zanesený.

2.3 Mostní závěry

[3] 2.3 Mostní závěry Vyčistit mostní závěr nad OP2.

[8] 2.3 Mostní závěry V rámci rekonstrukce osadit nové mostní závěry.
