ODBORNÝ POSUDEK POSOUZENÍ STÁVAJÍCÍHO STAVU A PROVEDENÍ STŘECHY

Střední škola polytechnická Brno, příspěvková organizace

Jílová 166/38, 639 00 Brno

Průzkum střešního pláště objektu z důvodu posouzení z důvodu plánované Instalace FVE na střechy objektů

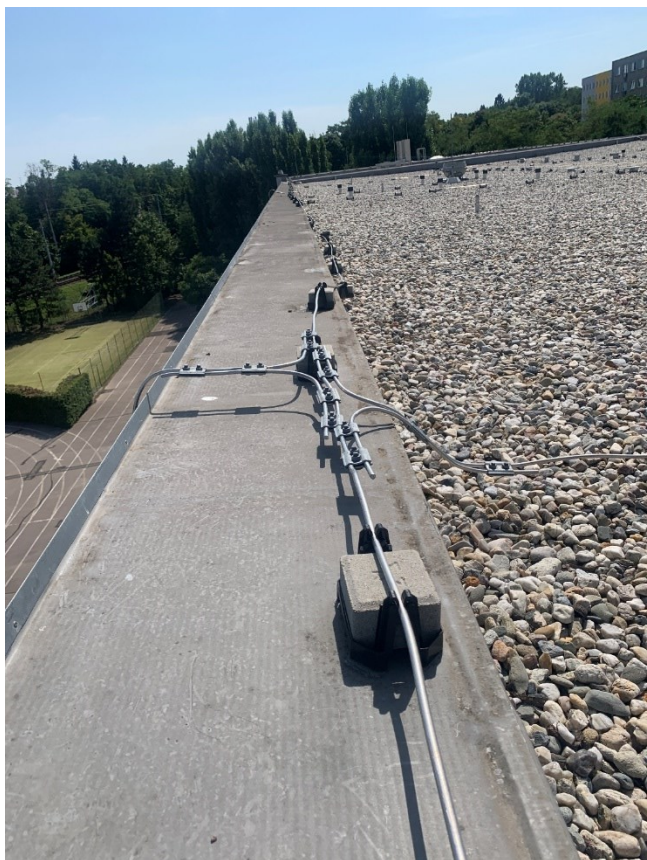
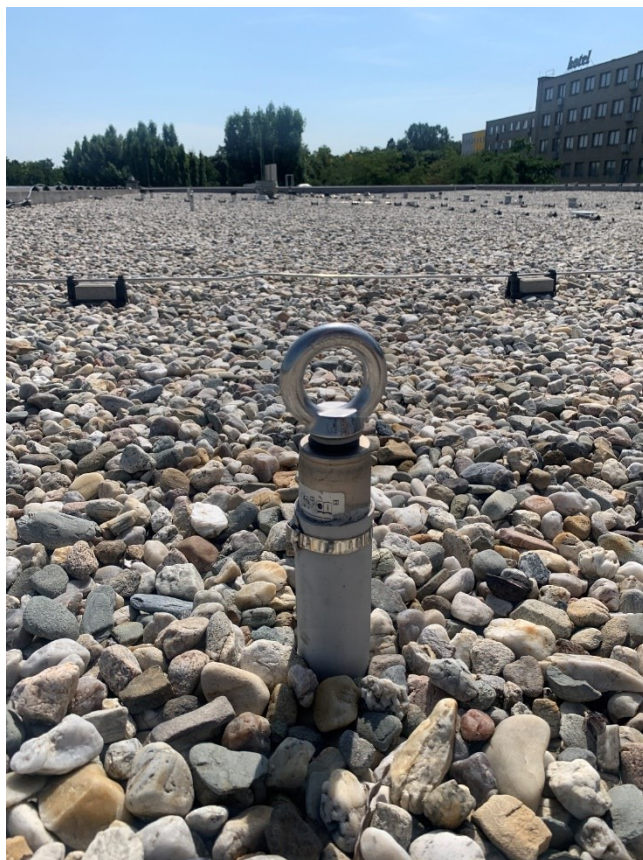
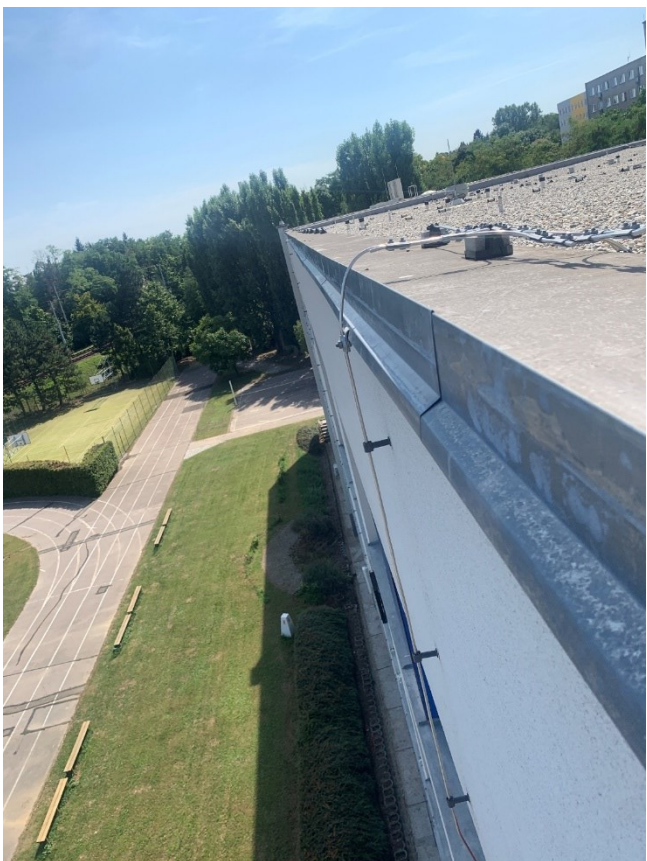
3.15. Fotodokumentace – budova C

Hydroizolace z m-PVC folie Bauder thermofol U18 je vizuálně v bezvadném stavu

Střešní plášť je v dobrém stavu. Nebyly zjištěny žádné nedostatky.

Střešní plášť je v dobrém stavu. Montáži fotovoltaického systému nic nebrání. V střešním plášti jsou již nachystané prostupy pro upevnění fotovoltaického systému.

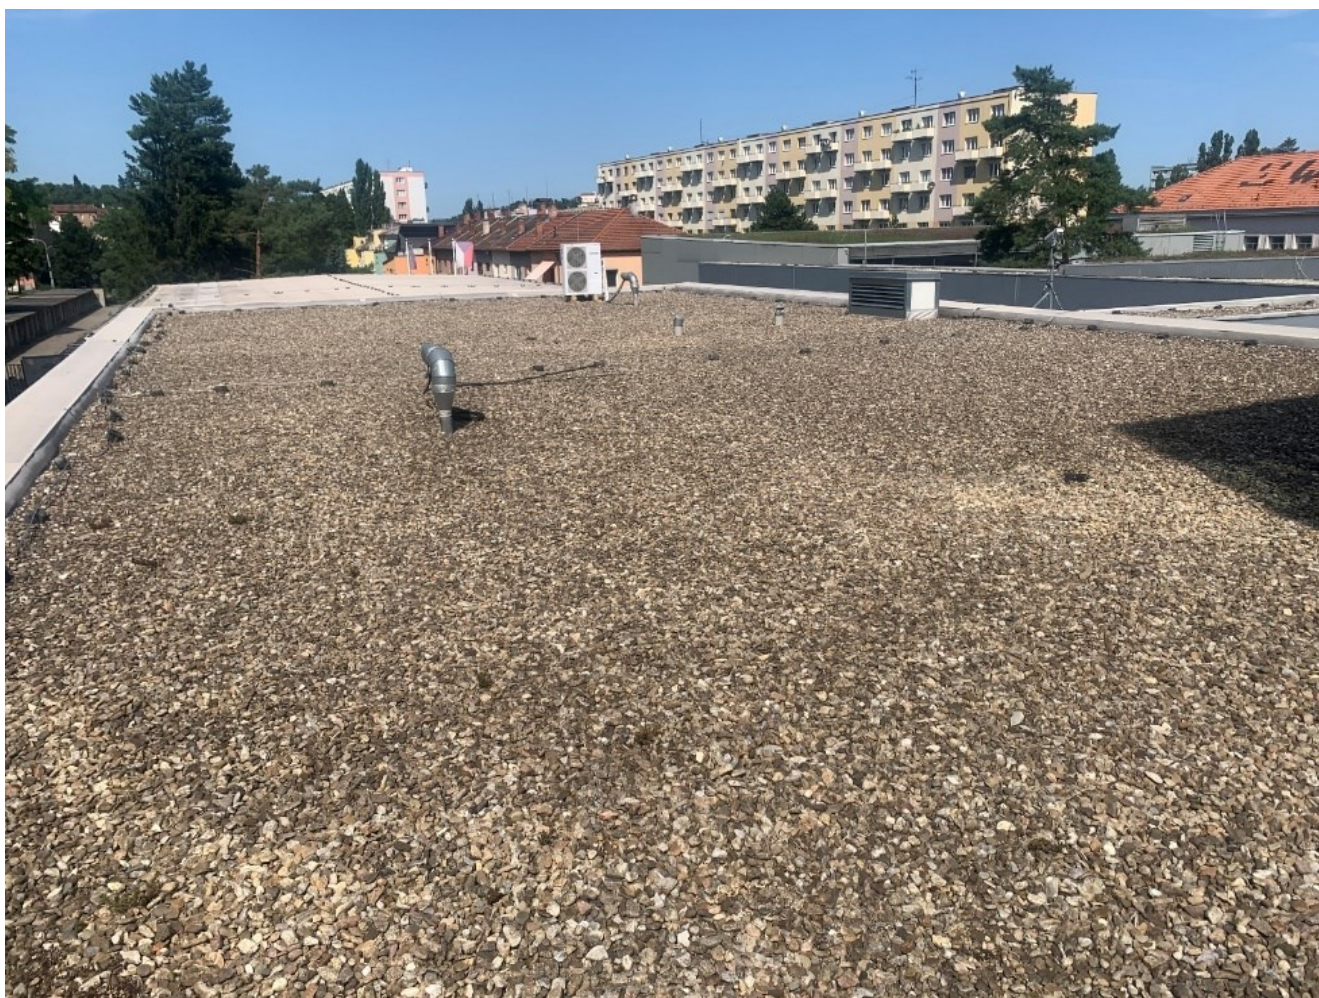
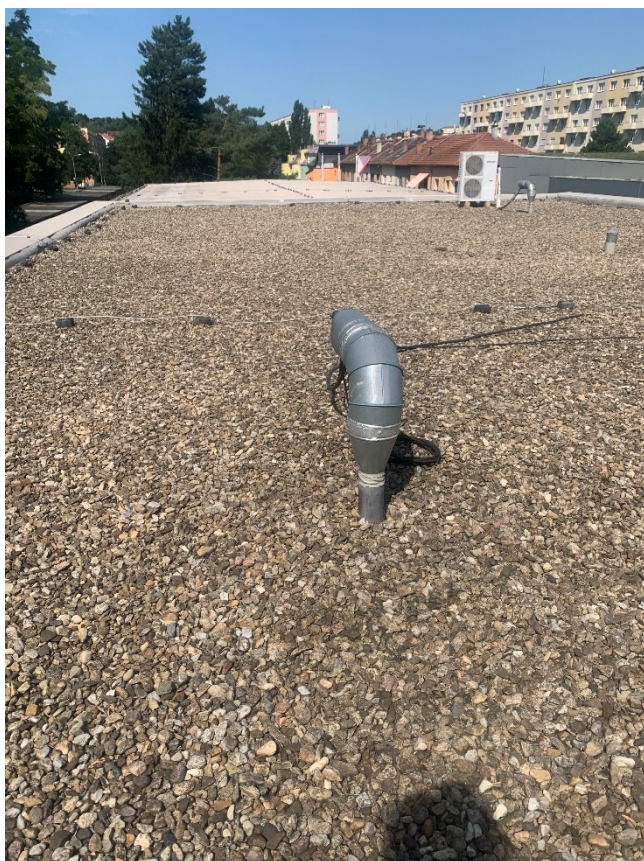
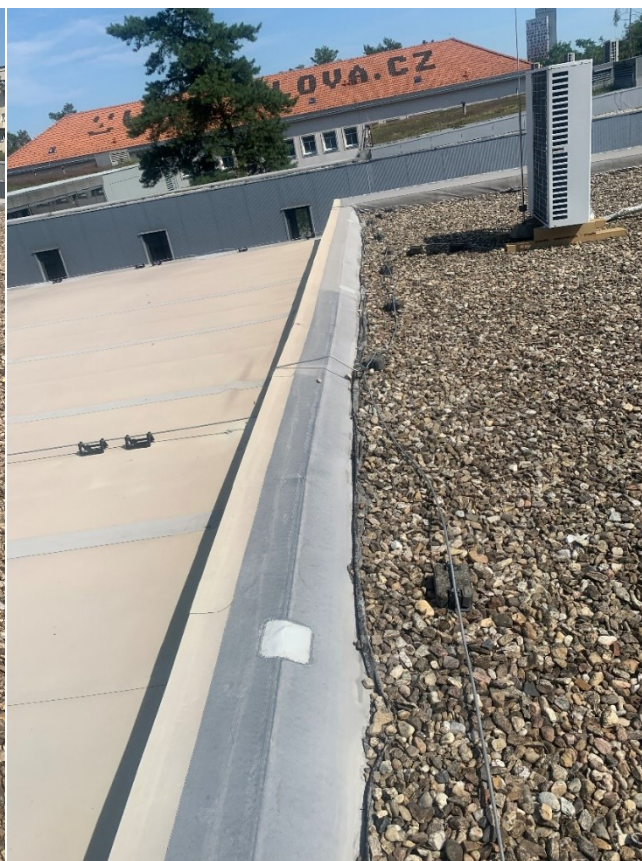
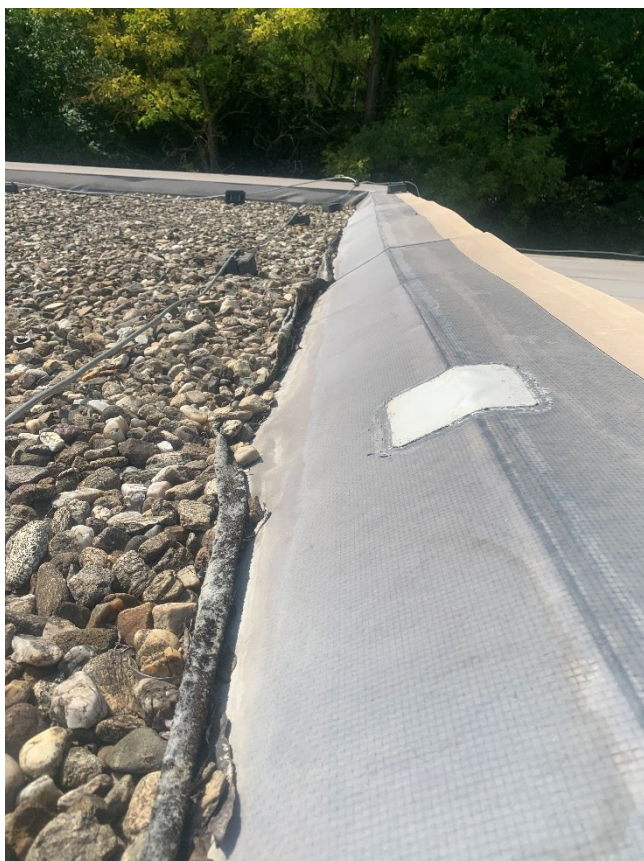
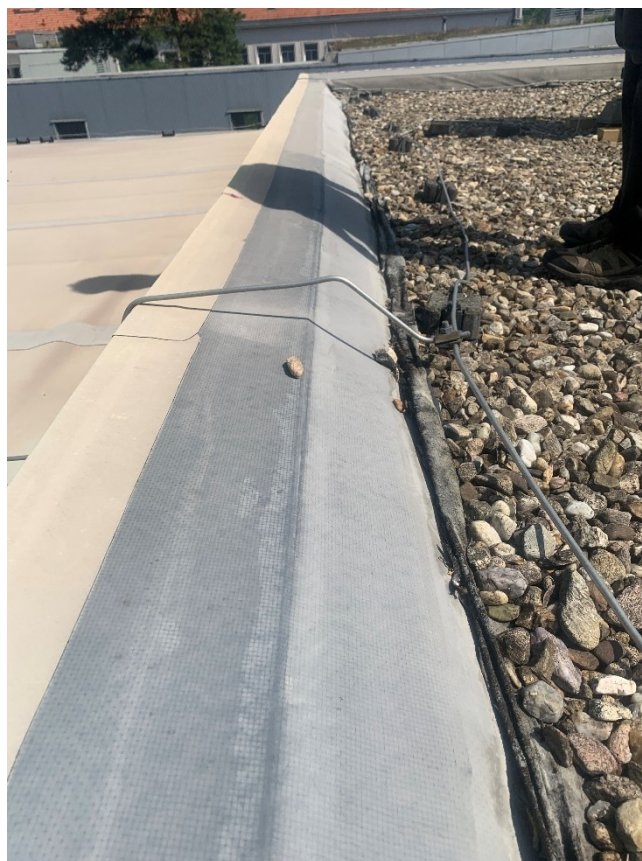
4.14. Fotodokumentace – budova S004

Dle PD je jako hydroizolační vrstva je použita m-PVC fólie tloušťky 1,5mm. Folie na atikách je už degradována. Poplastované vnitřní rohy jsou odtržené od atik a v těchto místech se tvoří trhliny, kterými zatéká do konstrukce.

Poplastované vnitřní rohy jsou odtržené od atik a v těchto místech se tvoří trhliny, kterými zatéká do konstrukce.

Fólie na prostupech střešního pláště je degradovaná.

Do střešní konstrukce zatéká. Zatékání je způsobeno odtržením poplastovaných rohů od atiky. PVC fólie na atikách je degradovaná. PVC fólie na střešním plášti je za bodem životnosti. Není osazen zachytýný systém proti pádu.

Střešní krytina je v havarijním stavu a proto před montáží fotovoltaického systému doporučujeme vyměnit minimálně finální vrstvu střešního pláště a osadit záchytný systém proti pádu. Před určení způsobu opravy doporučujeme provést kontrolní sondy za účelem zjištění stavu ostatních vrstev ve střešním plášti.

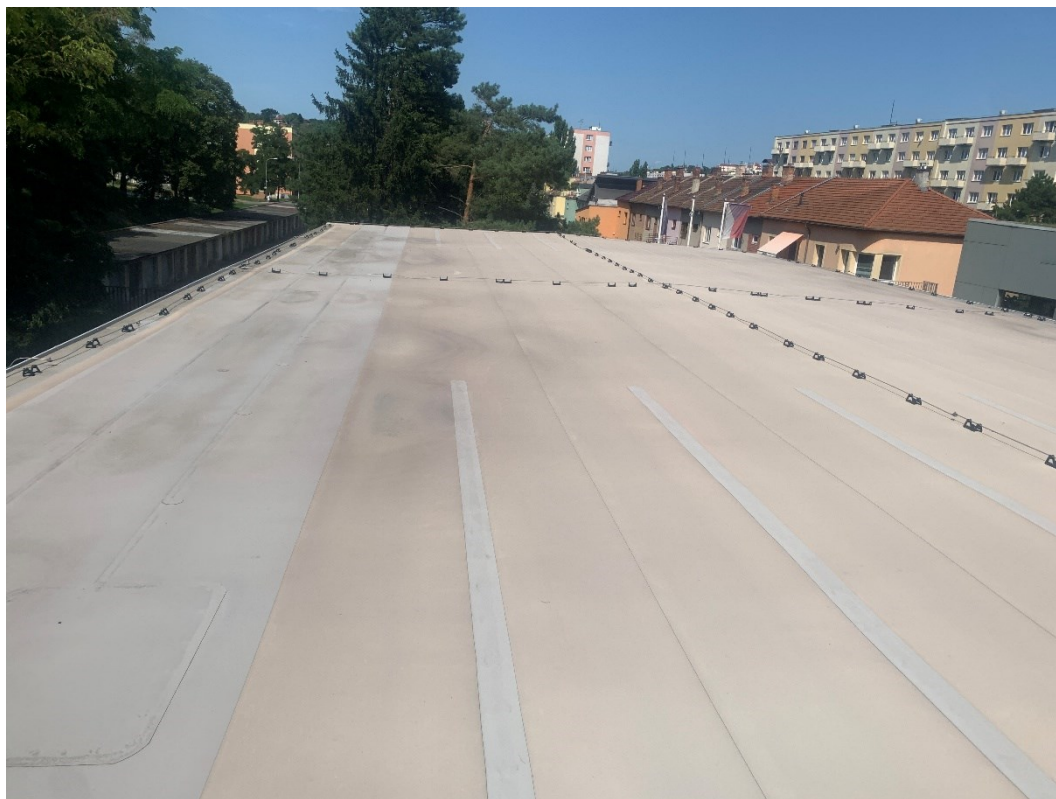
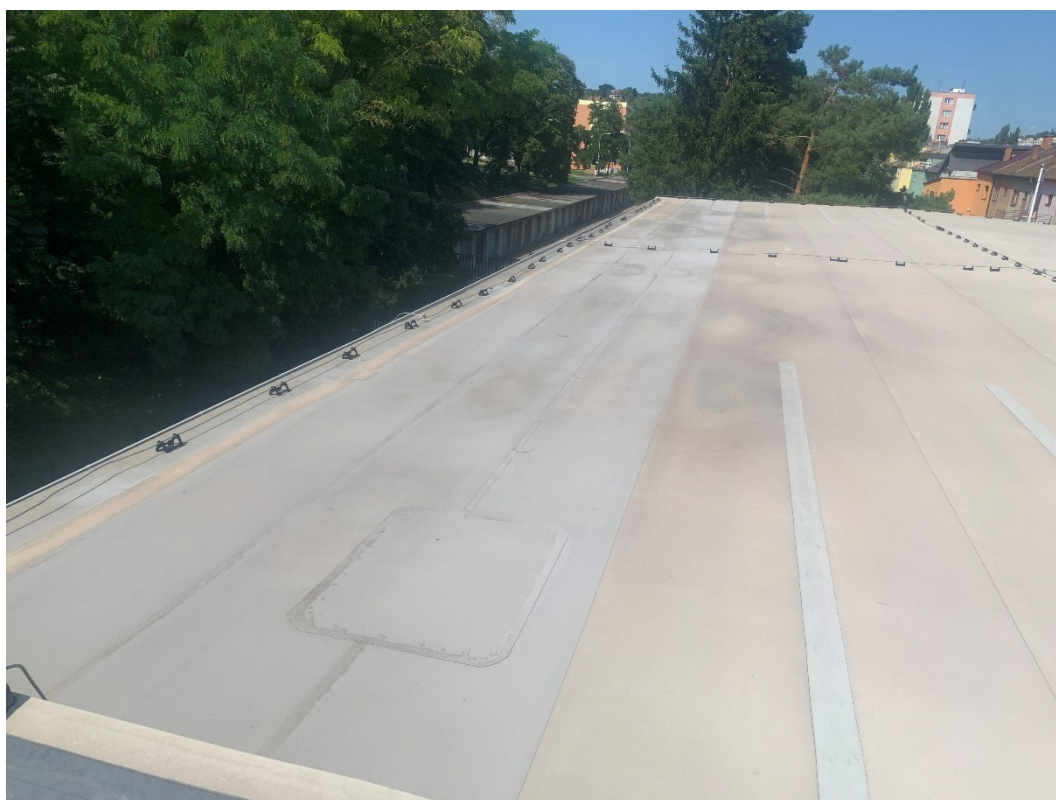
5.13. Fotodokumentace – budova tělocvičny

Stávající m-PVC fólie je již za svojí životností. Do objektu zatéká a folie byla lokálně opravována.

Vnitřní rohy poplastovaného plechu jsou odtrženy od atik. Žlaby jsou v dobém stavu.

Dle informací od vedení školy do objektu zatéká. Střešní fólie již byla několikrát opravována. Poplastované rohy jsou odtrženy od atik, může docházet natržení fólie a zatékání do objektu. Na střeše není nainstalovaný zachytýný systém, a proto není možné dělat bezpečně údržbu. Na střeše chybí ochrana proti sněhu.

Před montáží fotovoltaického systému doporučujeme vyměnit finální vrstvu střešního pláště PVC fólii. Namontovat záchytný systém a ochranu proti sněhu. Před určení způsobu opravy doporučujeme provést kontrolní sondy za účelem zjištění stavu ostatních vrstev ve střešním plášti.

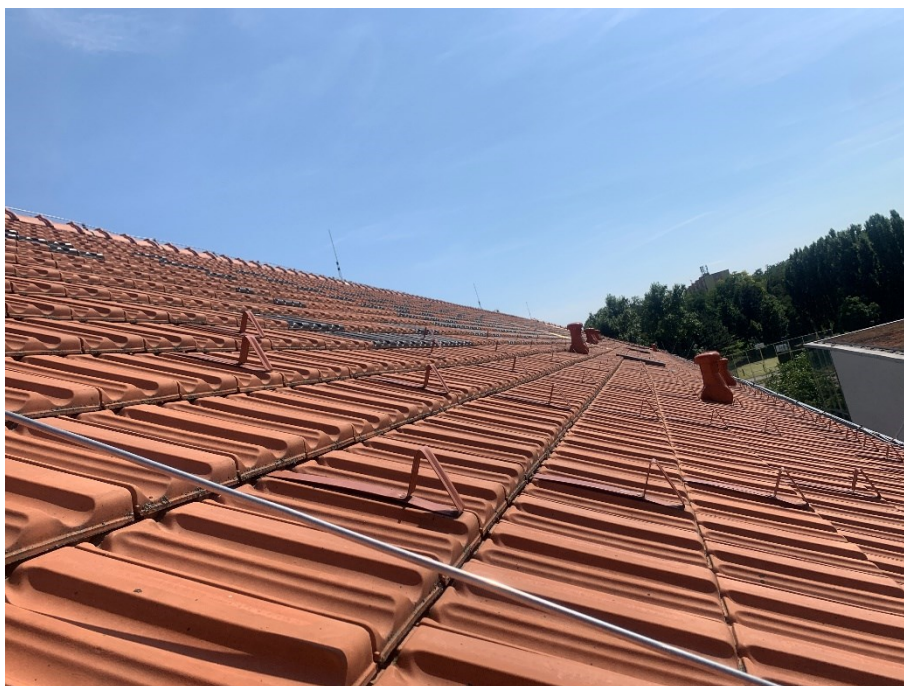
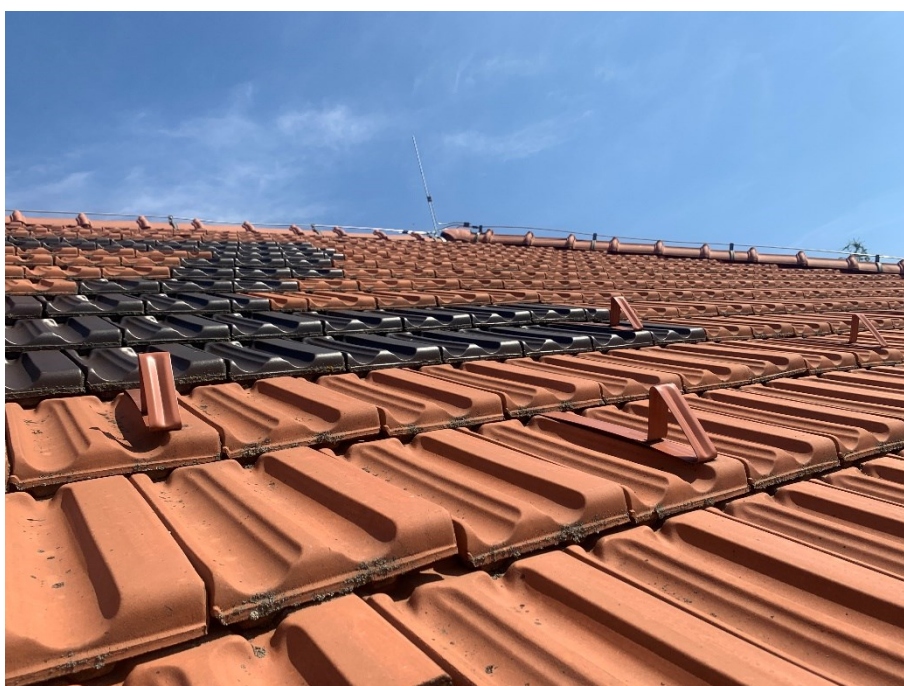
6.15. Fotodokumentace

Protisněhové háky jsou instalovány, ale v nedostatečném množství.

Střešní pláště v dobrém stavu a nebyly nalezeny žádné velké nedostatky. Na střeše nejsou protisněhové háky v dostatečném počtu. Na střeše chybí systém ochrany proti pádu pro možnost bezpečné údržby a montáže FVE.

Před montáží fotovoltaického systému doporučujeme namontovat systém ochrany proti pádu pro možnost bezpečné údržby a doplnit protisněhové háky.
