ODBORNÝ POSUDEK POSOUZENÍ STÁVAJÍCÍHO STAVU A PROVEDENÍ STŘECHY

Správa a údržba silnic Jihomoravského kraje, příspěvková
organizace kraje

SÚS Blansko, Komenského 1685/2, 678 01 Blansko

Foliová střecha (add 1) a střecha z trapézového plechu (add 2) SÚS Blansko
Komenského 1685/2
Blansko

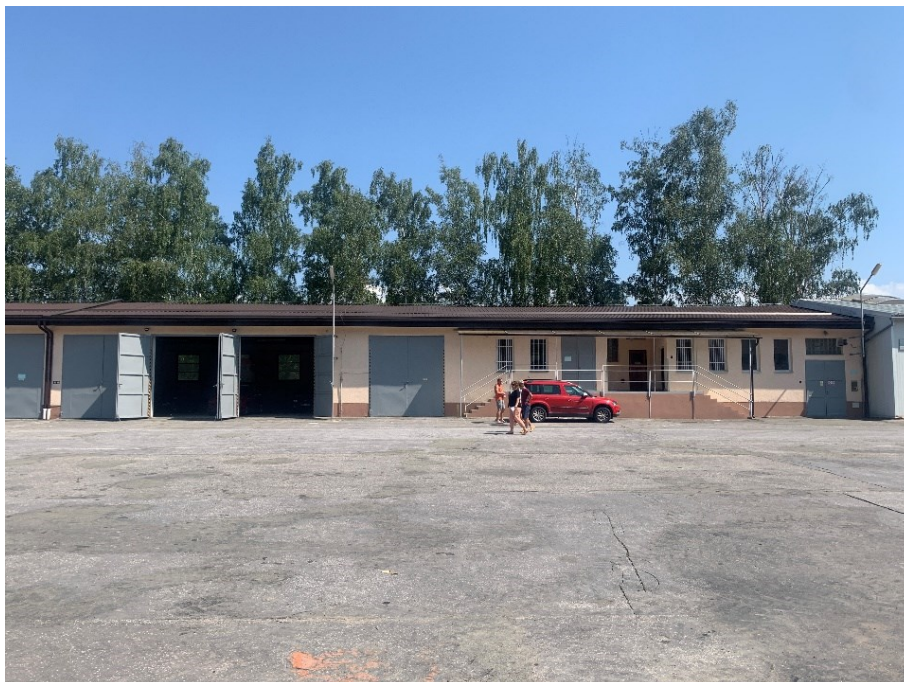
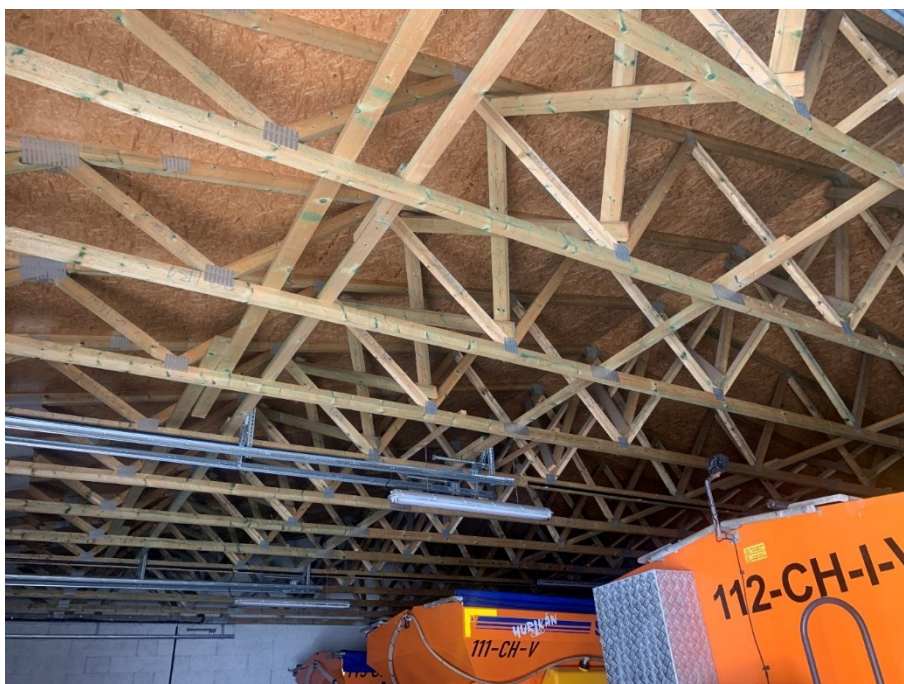
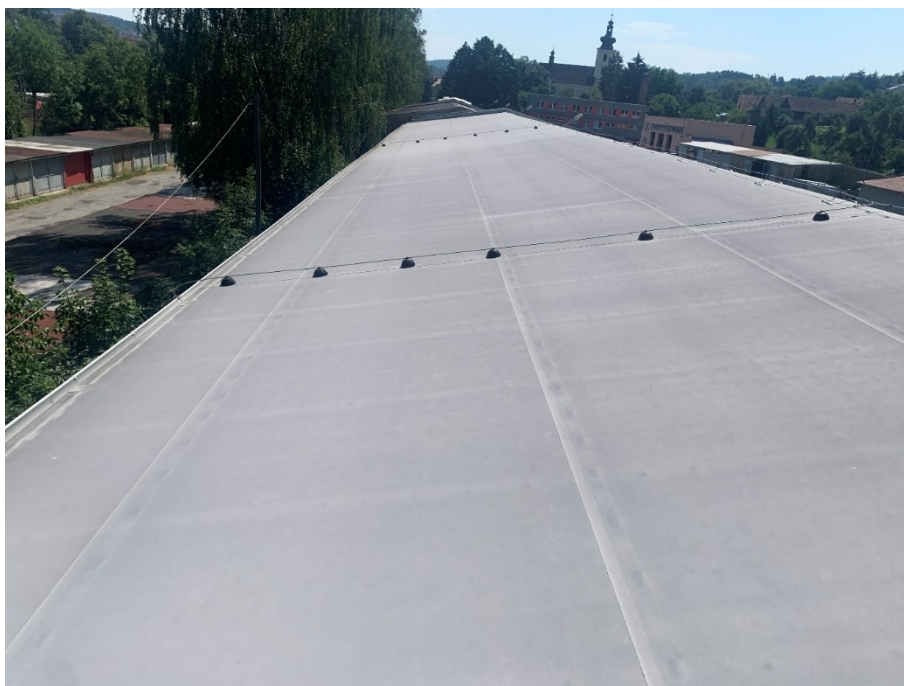
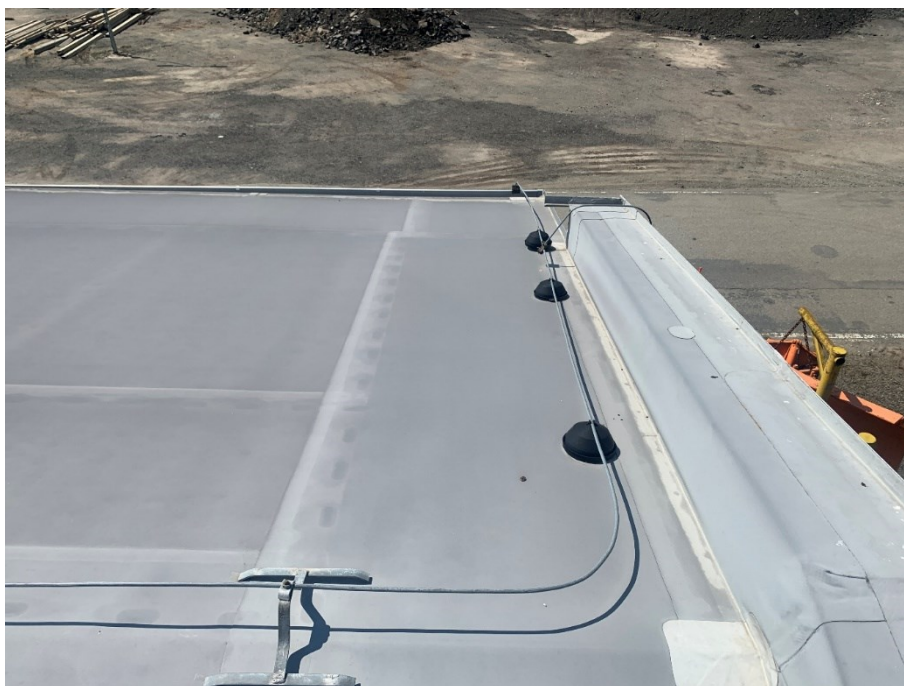
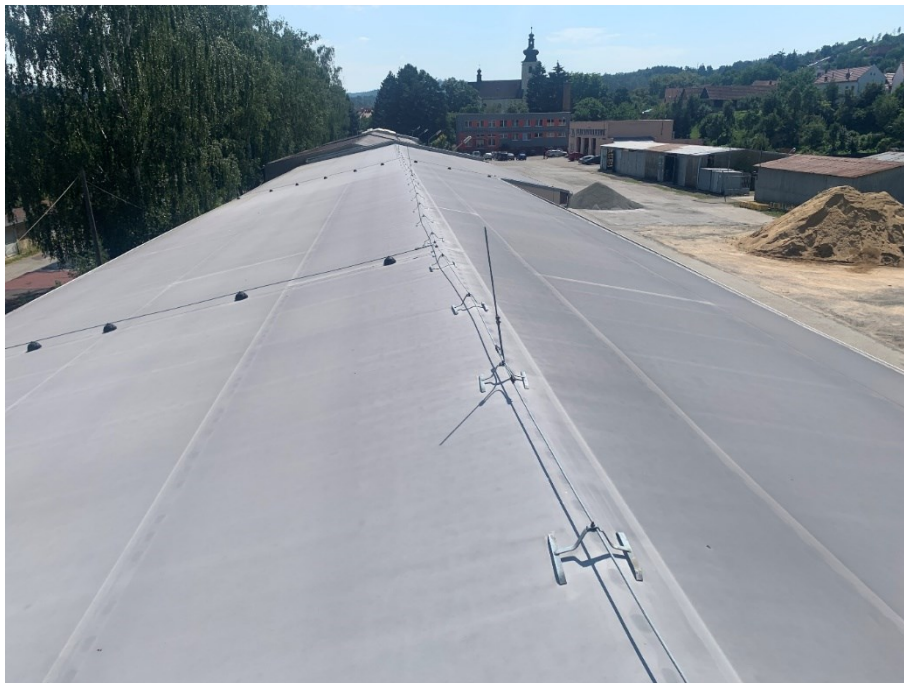
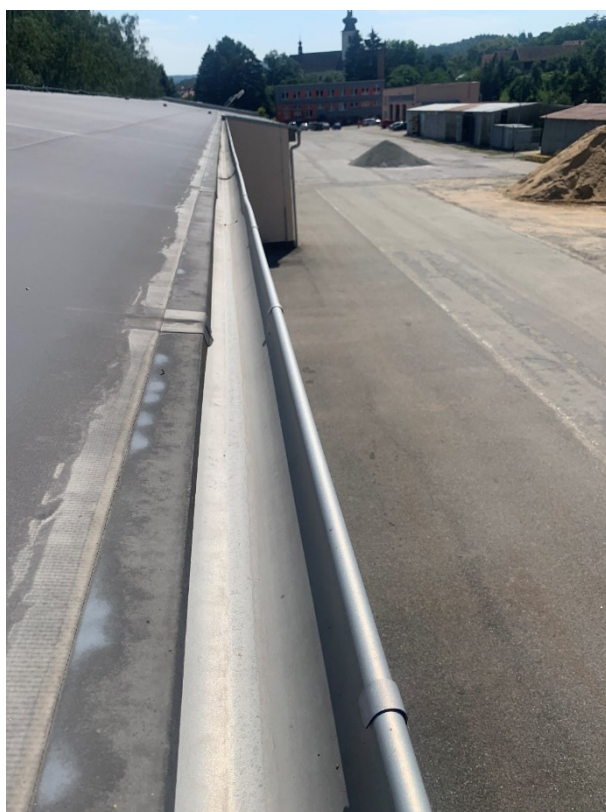
9. FOTODOKUMENTACE – FOLIOVÁ STŘECHA

Střešní krytina z m-PVC folie. Na střeše nebyly nalezeny žádné defekty. Stáří fólie cca 15 let

Finální vrstva střešní pláště – m-PVC folie je vzhledem ke stáří cca 15 let v dobrém stavu. Na střeše nebyli nalezeny žádné defekty, pouze chybějící záchytný systém a systém ochrany proti sněhu.

Před instalací fotovoltaického systému, doporučujeme výměnu finální vrstvy hydroizolace, a to z důvodu předpokládané životnosti m-PVC fólie na této střeše. Dále je nutné doplnit záchytný systém proti pádu a protisněhová opatření.

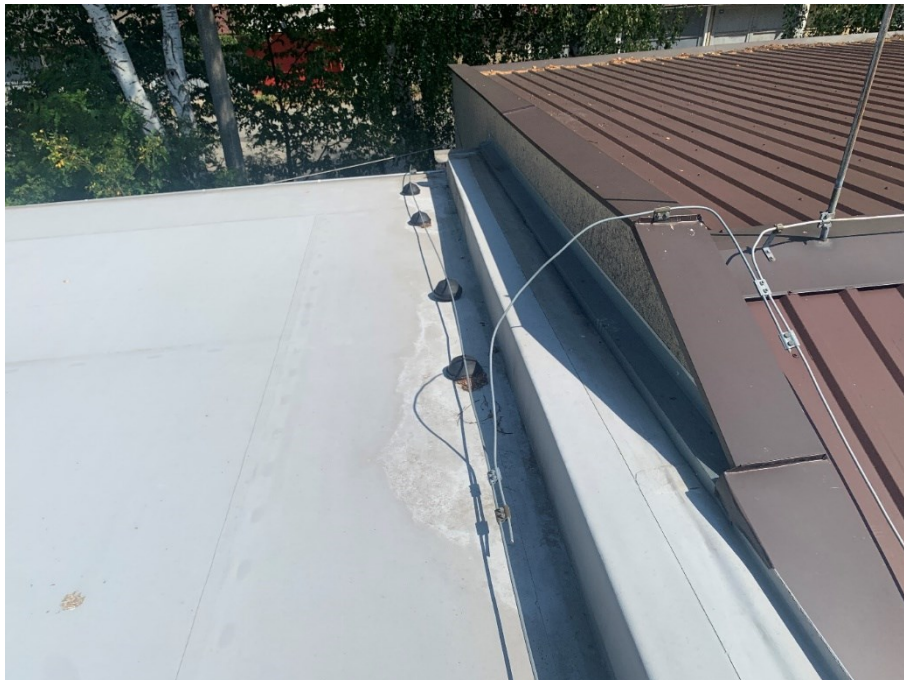
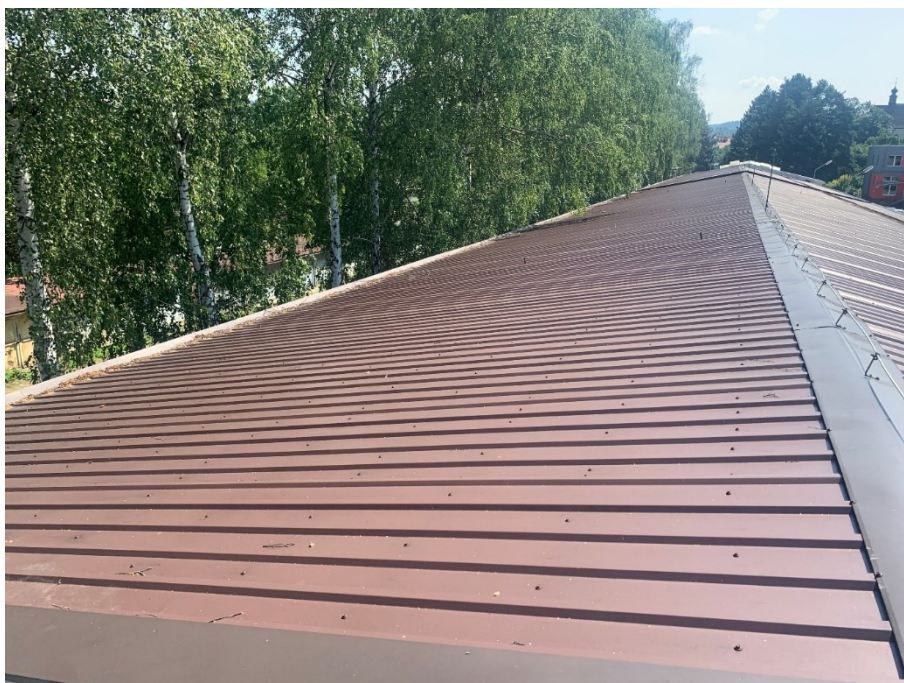
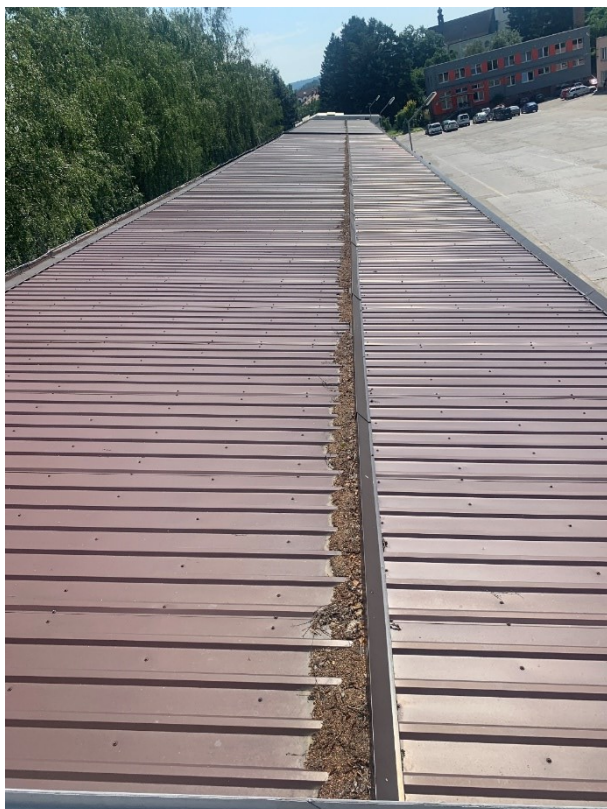
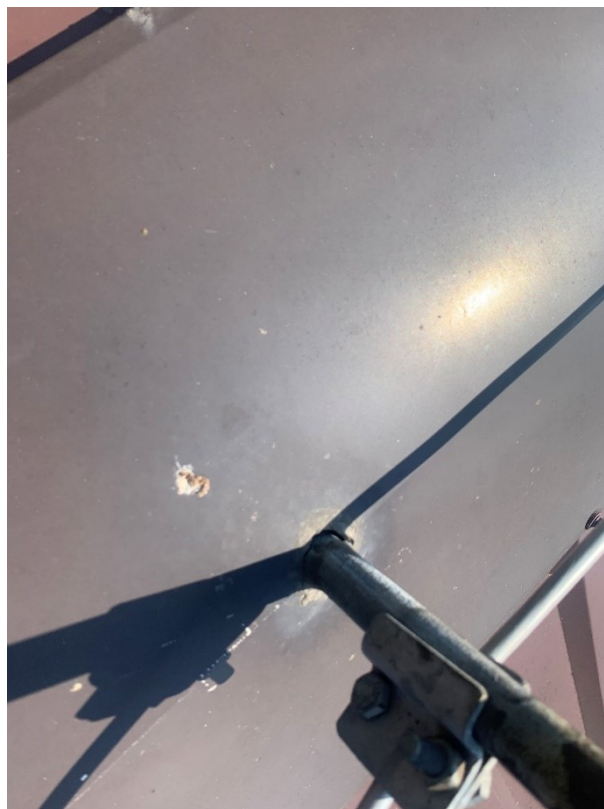
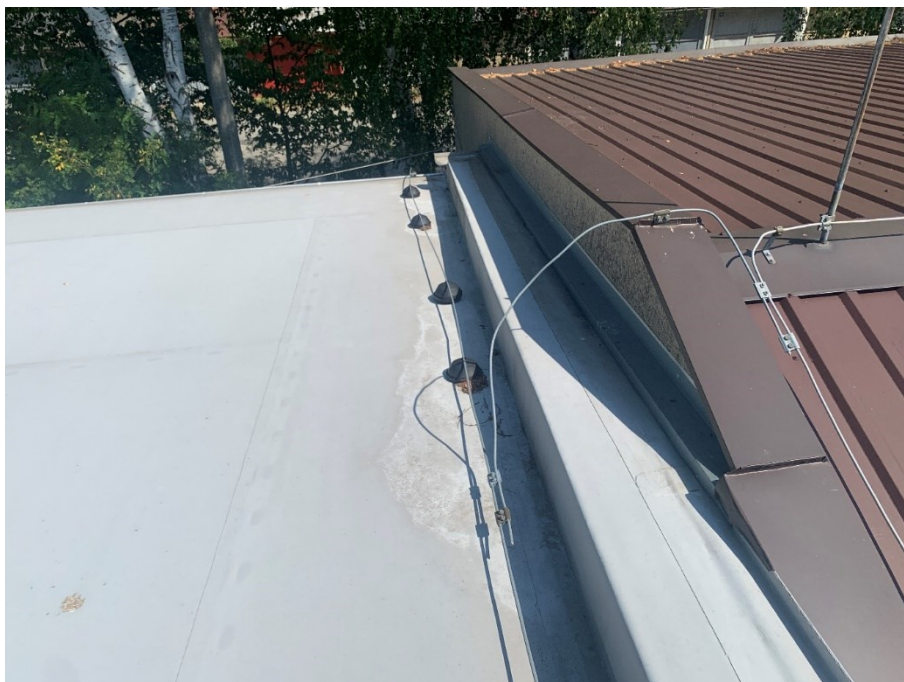
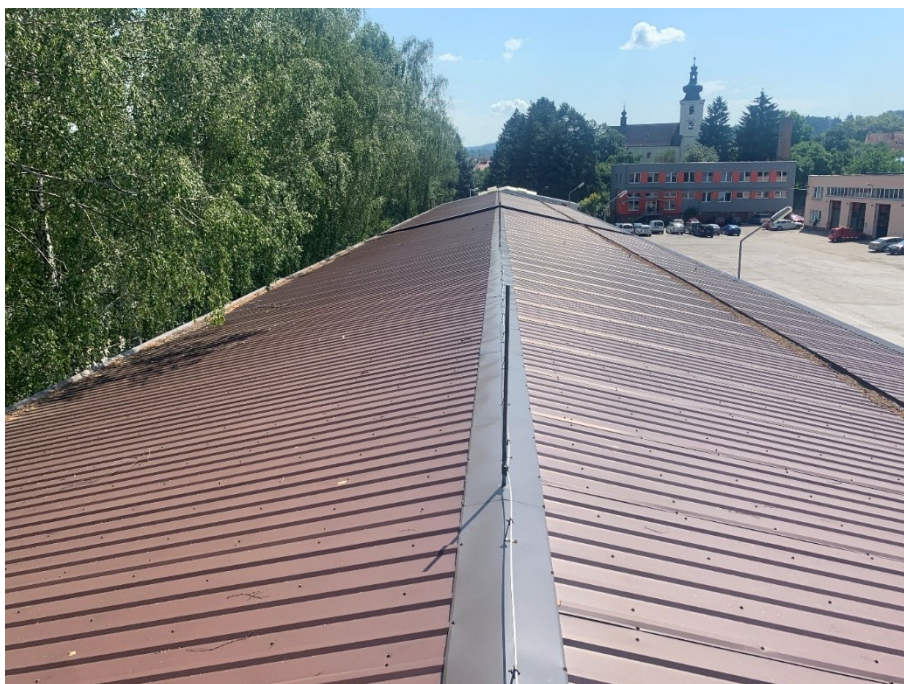
10. FOTODOKUMENTACE – PLECHOVÁ STŘECHA

Klempířské prvky v dobrém stavu, pouze nutné přetmelení.

Prostupy střešní pláštěm v dobrém stavu, pouze nutné přetmelení.

Střešní plášť je v dobrém stavu. Na střeše nebyli nalezeny žádné defekty, pouze chybějící záchytný systém nedostatečná údržba pláště od náletových nečistot.

Před instalací fotovoltaických systémů doporučujeme výměnu farmářských vrutů na místech, kde se budou montovat fotovoltaické panely. Dále je nutné doplnit záchytný systém proti pádu.
