RESTAURÁTORSKÝ PRŮZKUM A ZÁMĚR NA OPRAVU

Název akce : 2 historické ERBY – BUDOVA KRÚ JMK V BRNĚ

Zpracoval : MgA. Jiří Marek, MARSTON-CZ s.r.o. Brno

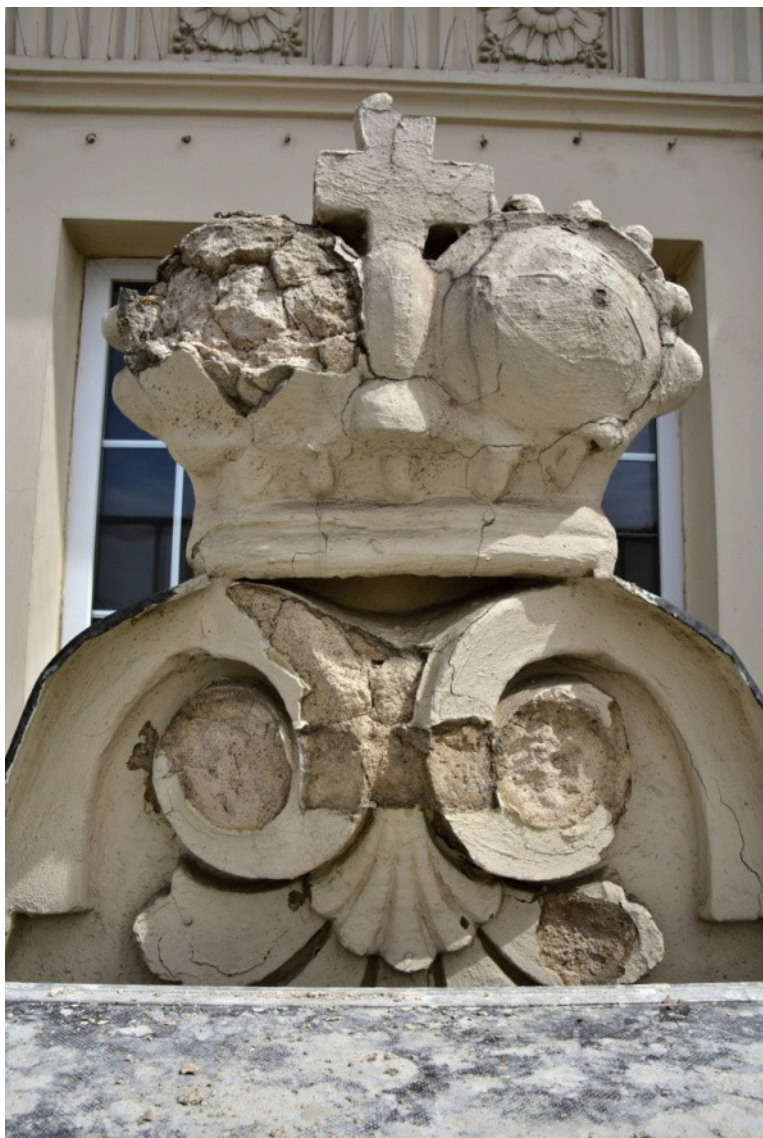
detail klenotu – koruny / silná degradace materiálu za hranicí životnosti

Erby budou z podstatné části restaurovány na místě. Vyjímkou budou plastické prvky na hranici životnosti, které budou citlivě sneseny k doplnění, zaformování a zhotovení kopií (jedná se především o klenot – korunu a kulové zdobné prvky malého erbu). Dožilé oplechování bude sejmuto a nahrazeno novým funkčním oplechováním.

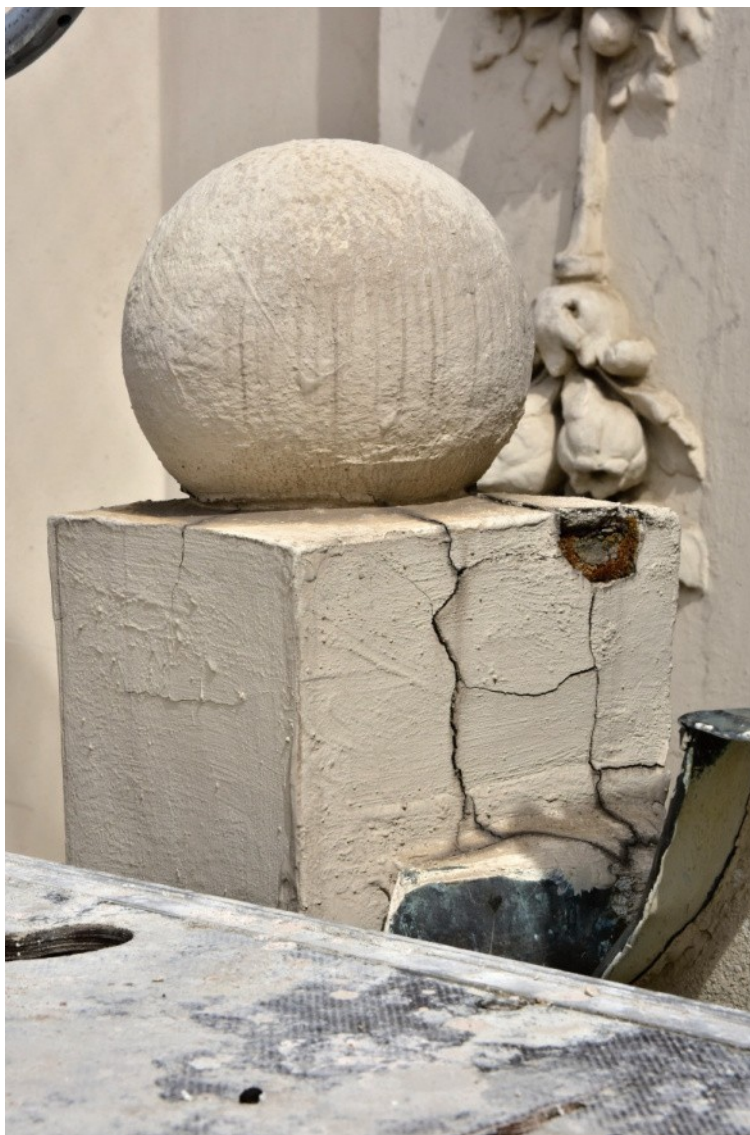
detail zdobného prvku – koule s podstavcem

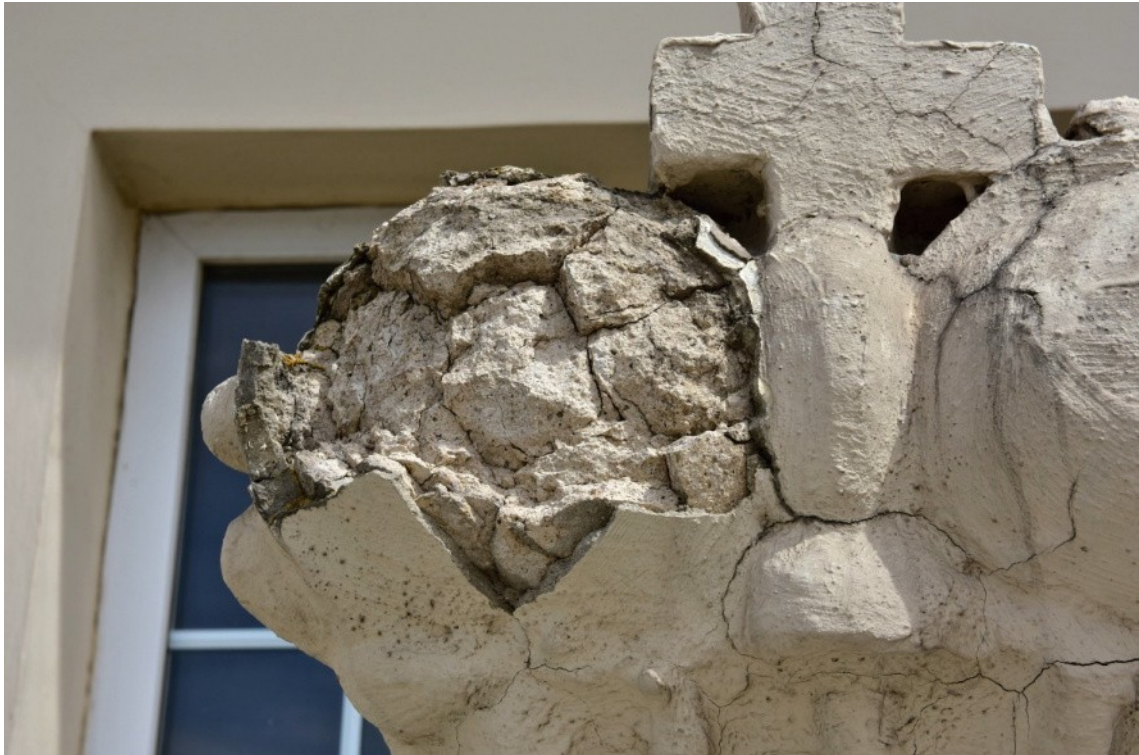
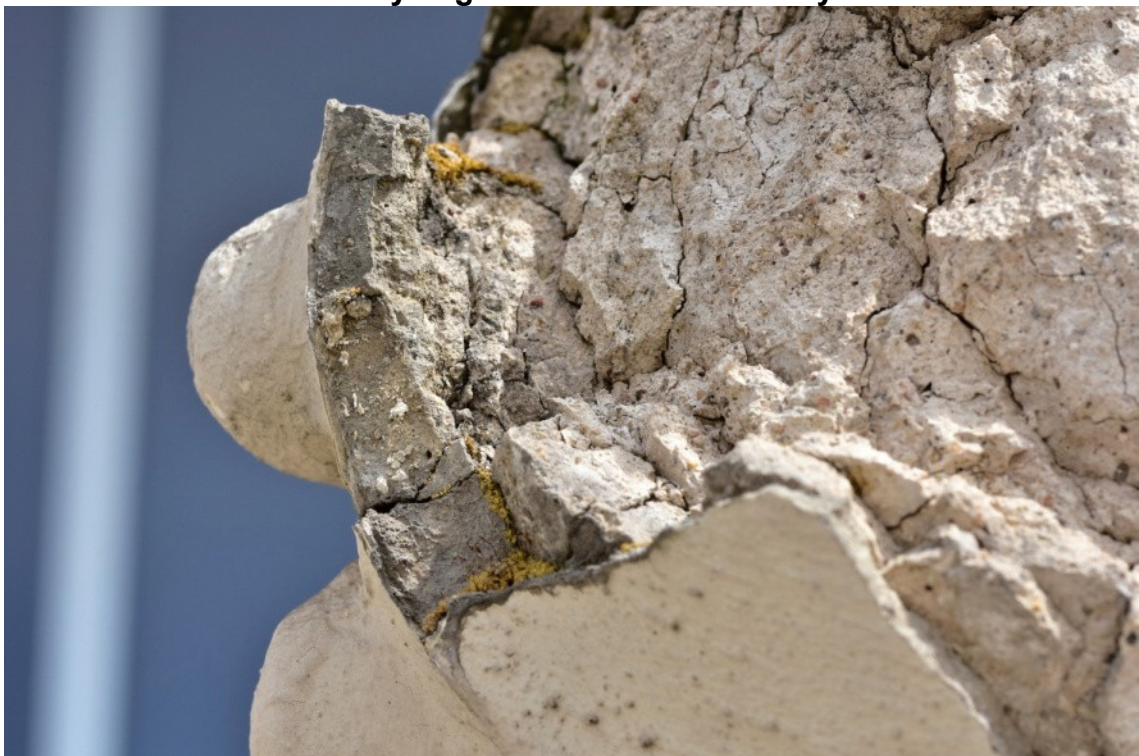
detaily degradace klenotu - koruny

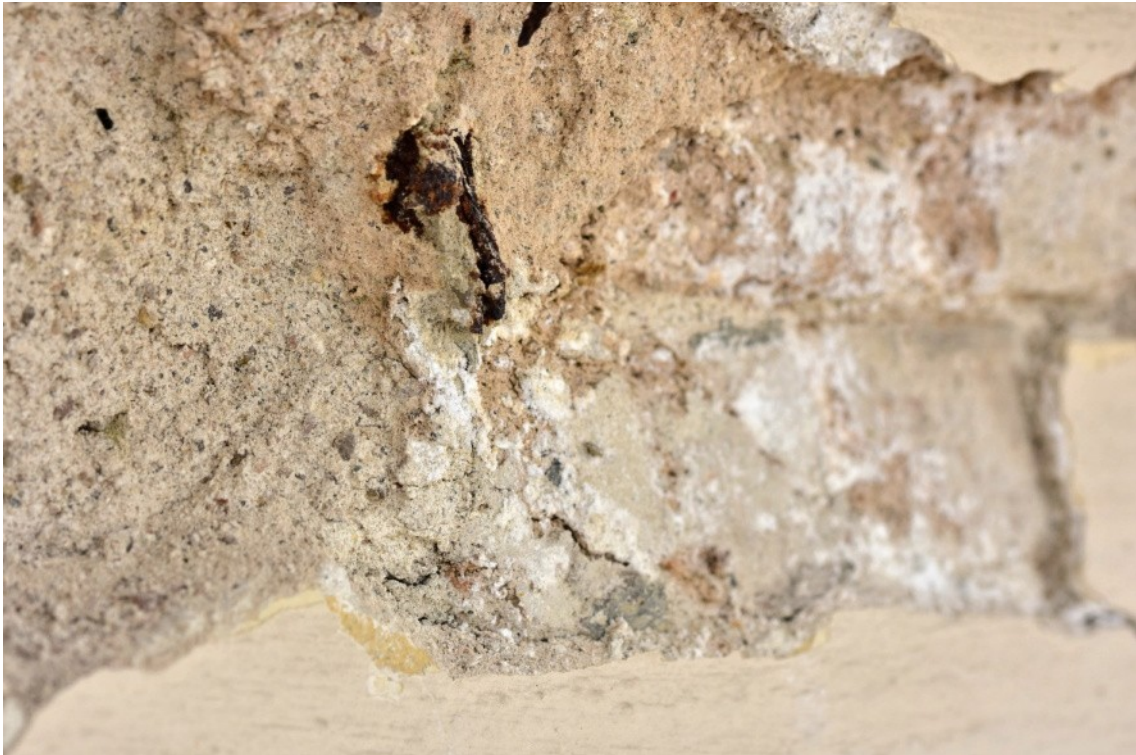
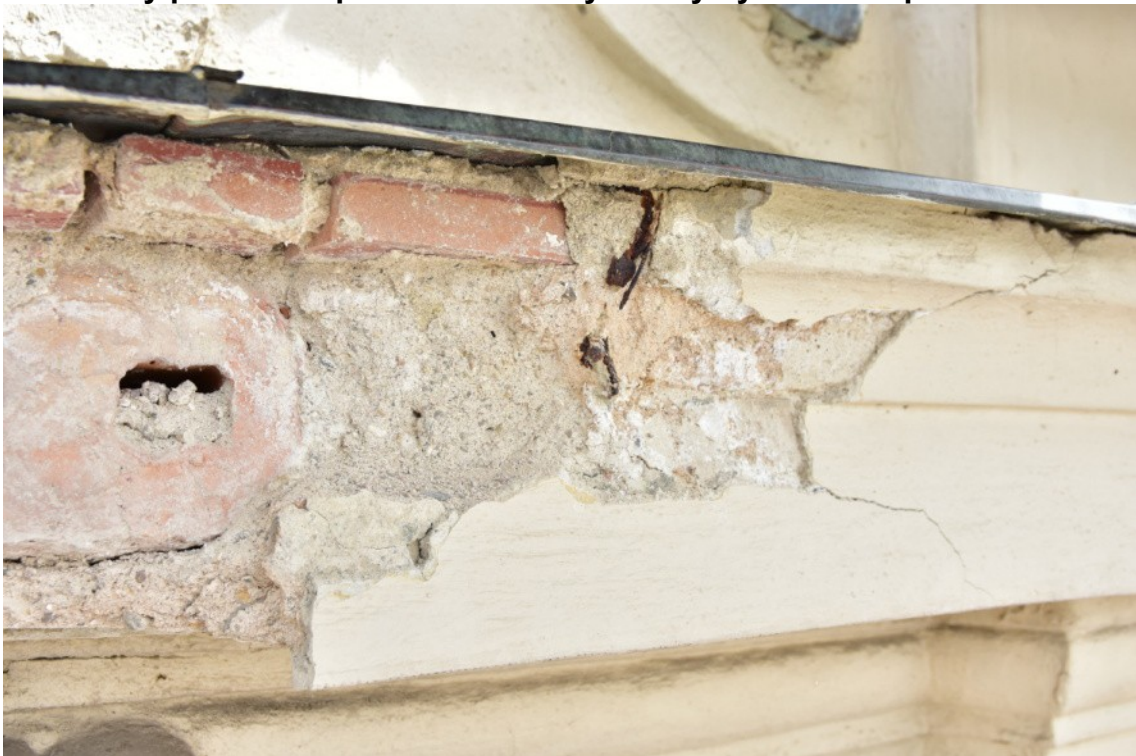
Oplechování architektury kotvené pomocí již zrezivělých drátů a hřebů již zcela neplní svoji funkci.

detaily poškození profilované římsy se zbytky kotvení oplechování

Budou sejmuta veškerá oplechování včetně jejich kotvení.

Bude obnoveno oplechování namáhaných ploch.

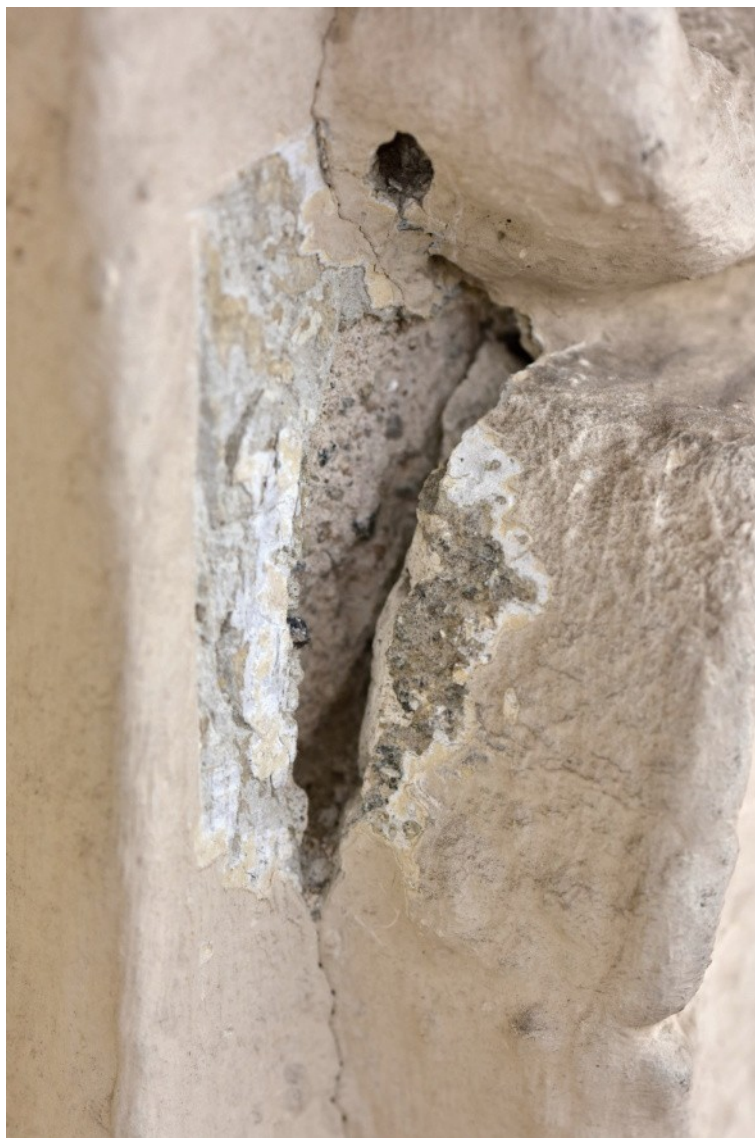
detail odkryté dutiny – pravé křídlo orlice

objekty budou sanovány – celoplošným zpevněním, injektáží a vyplněním trhlin a dutých míst.

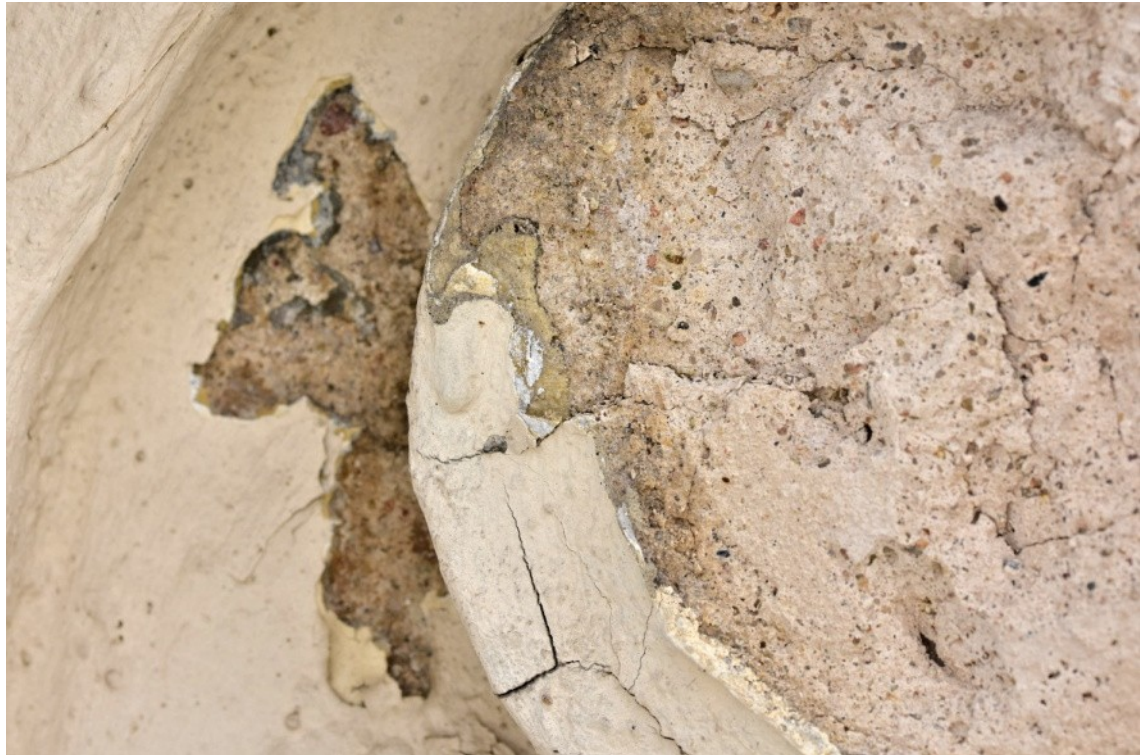
detail poškození voluty pod korunou

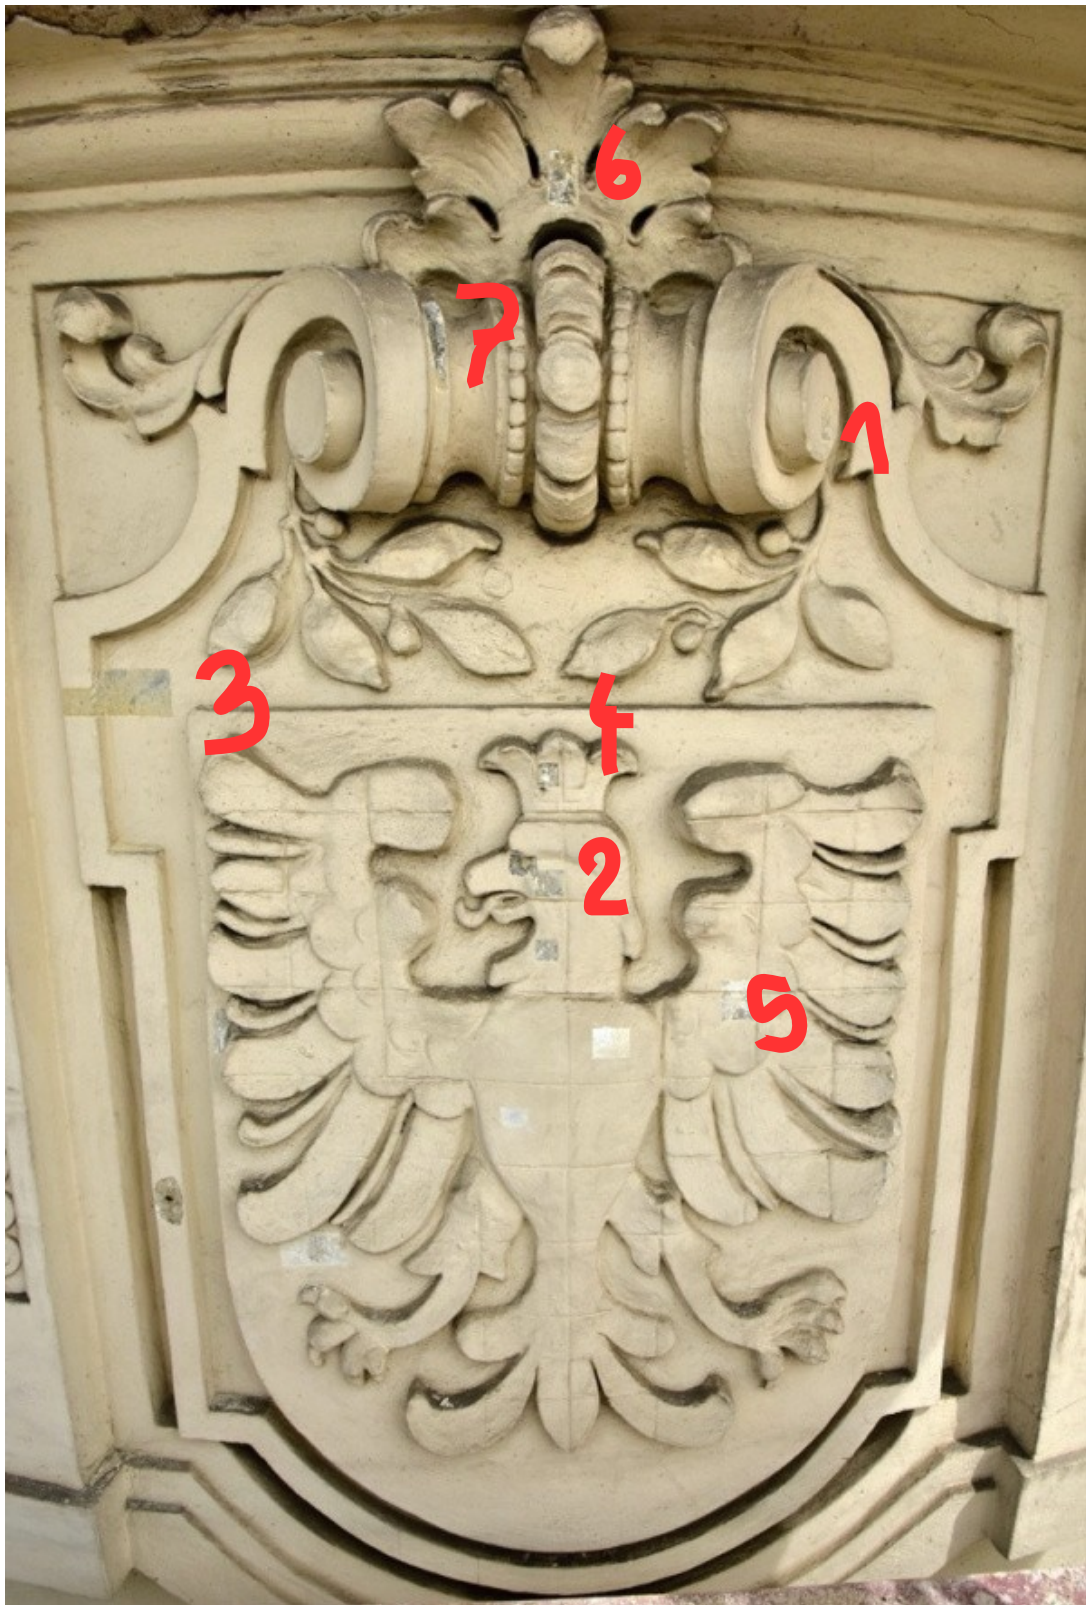
Při sondážním průzkumu možné polychromie nebyly nalezeny žádné stopy naznačující vícebarevné pojednání povrchu erbů. V sondách se prakticky opakují vrstvy fasádních nátěrů tak, jak byla budova v minulosti opravována (tmavě-šedá – sytě okrová – bílá – současná barva).

sondy průzkumu povrchových vrstev

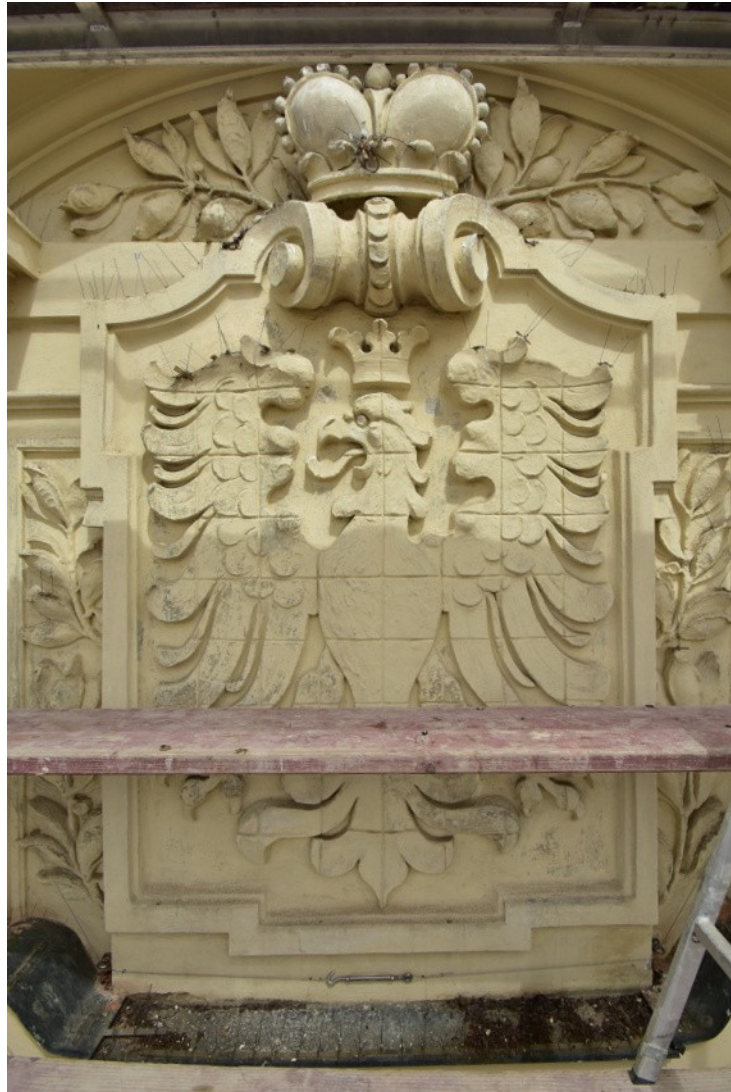
**čelní pohled
detail klenotu – koruny / znečištění holuby**

Vzhledem k nefunkčnosti použitých trnů proti holubům a evidentnímu znečištění objektu s následným poškozením doporučuji zasíťování obou erbů vhodnou sítovinou.

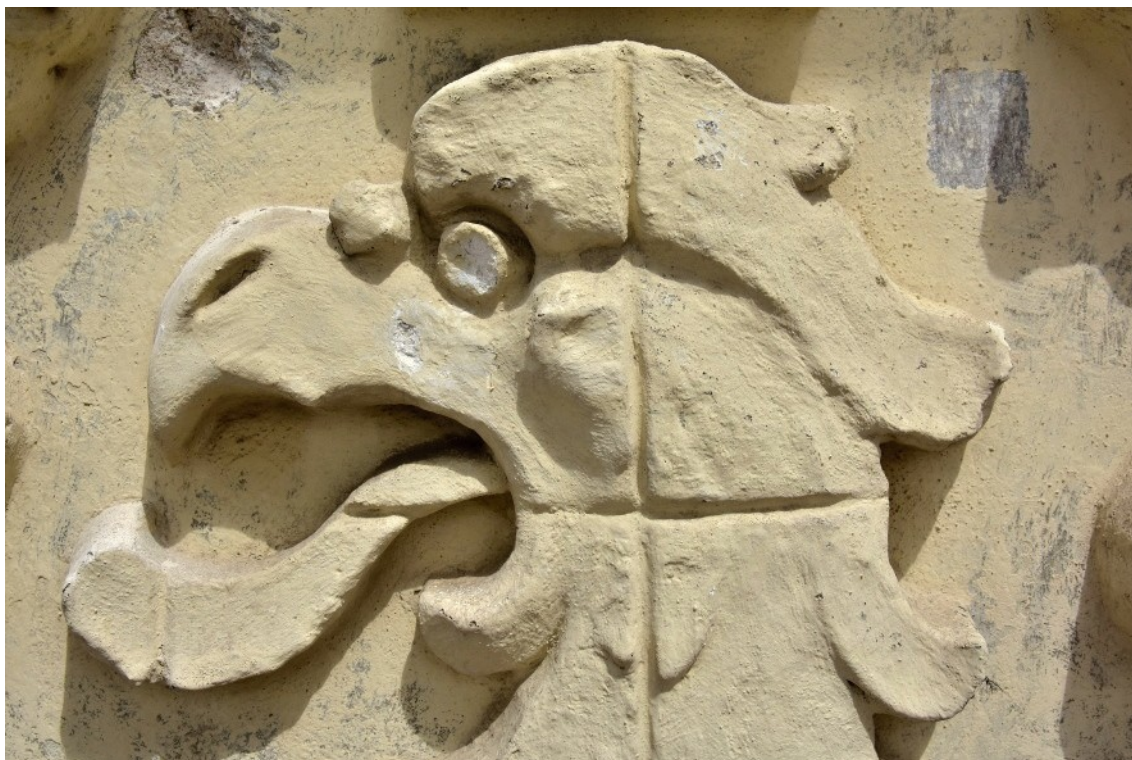
detail hlavice orlice – bez známek původní polychromie

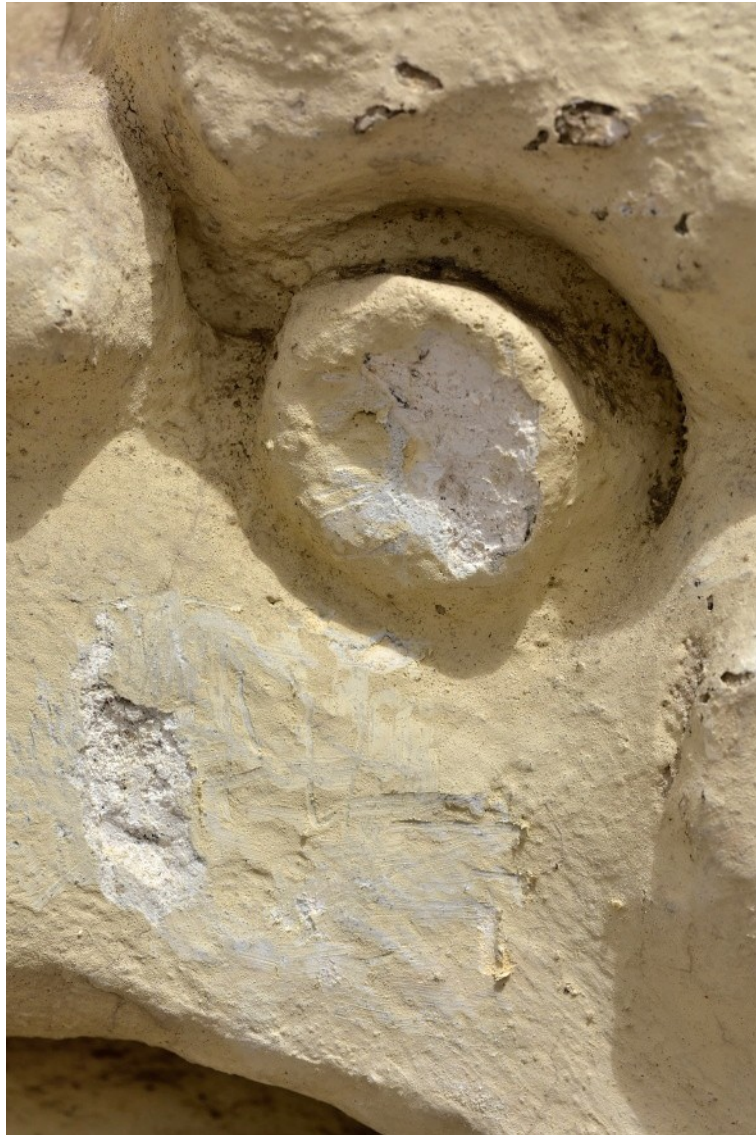
detail oka orlice – bez známek původní polychromie

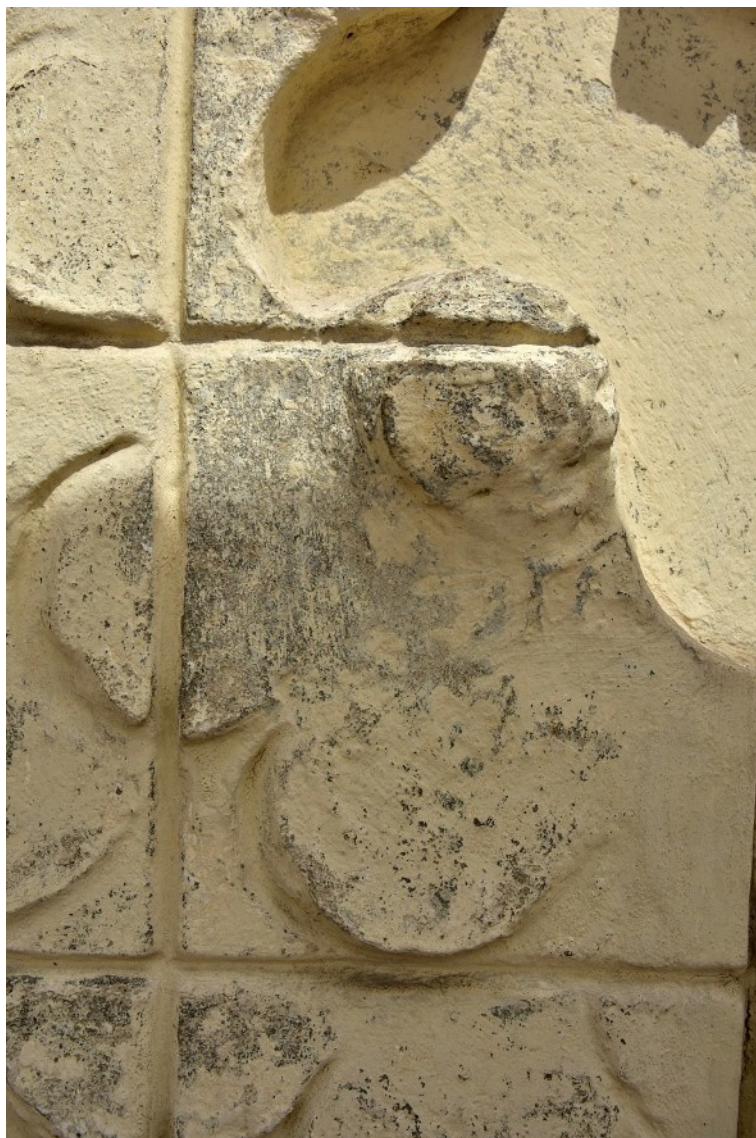
detail křídla orlice – bez známek původní polychromie

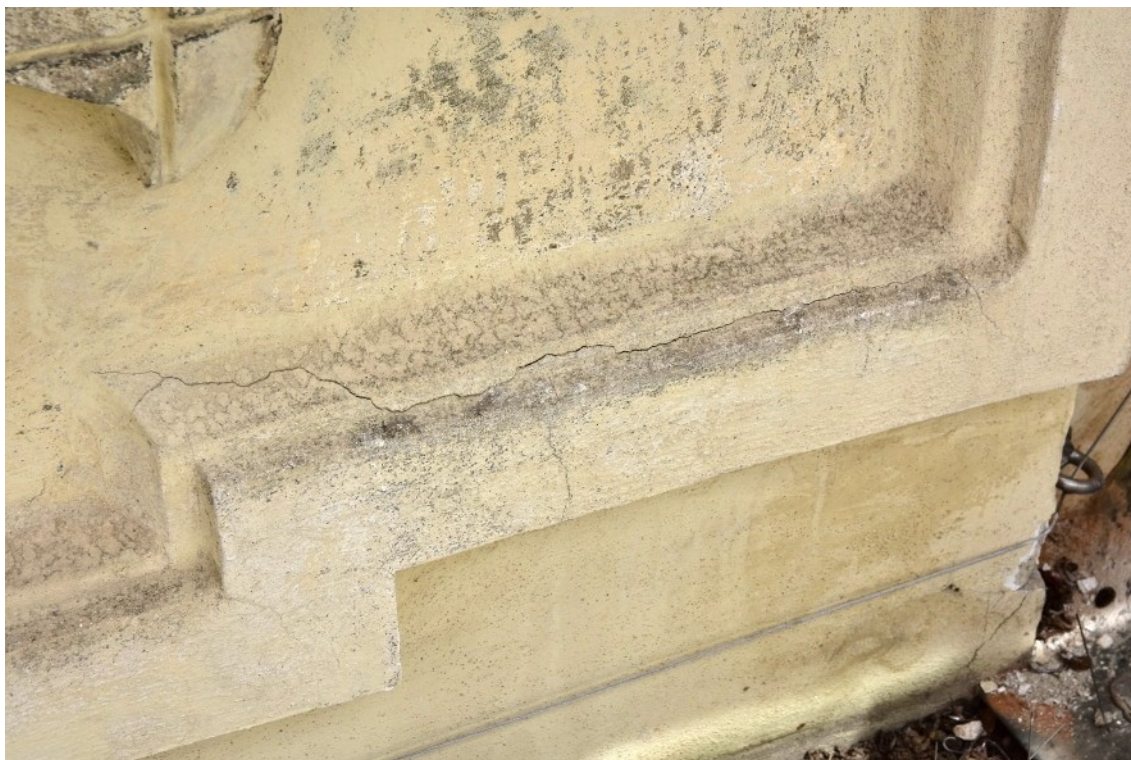
prasklina – pravý dolní roh rámu kartuše

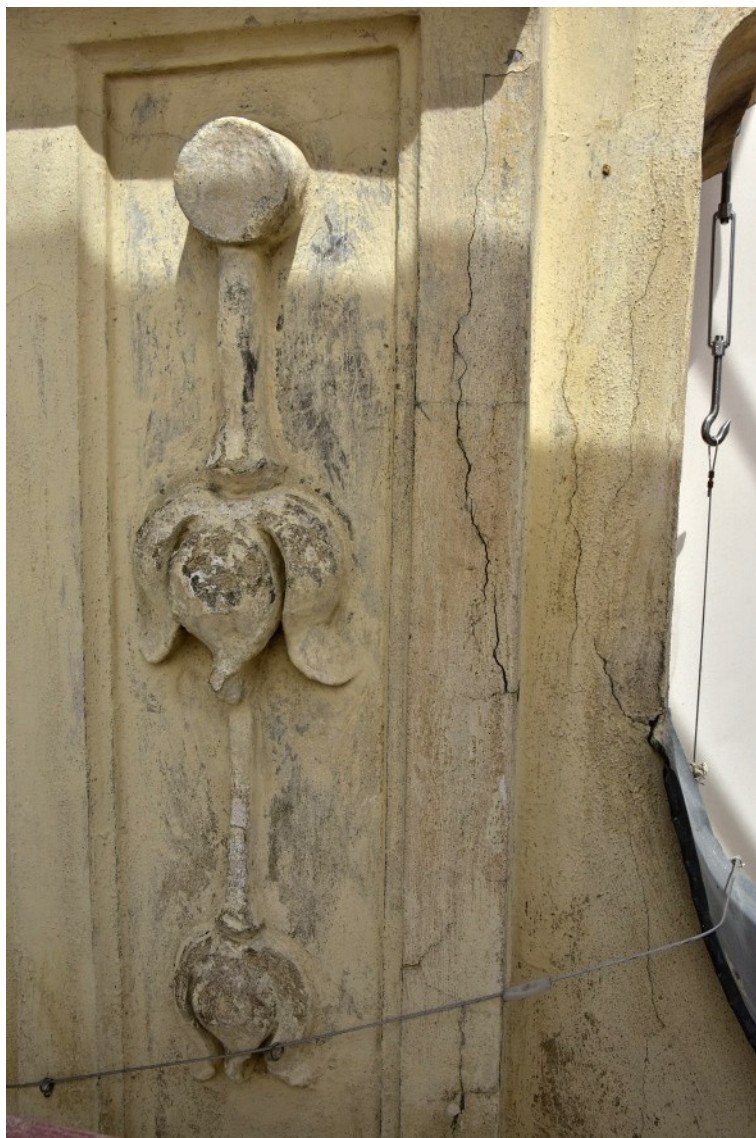
detail pravého pilastru – praskliny

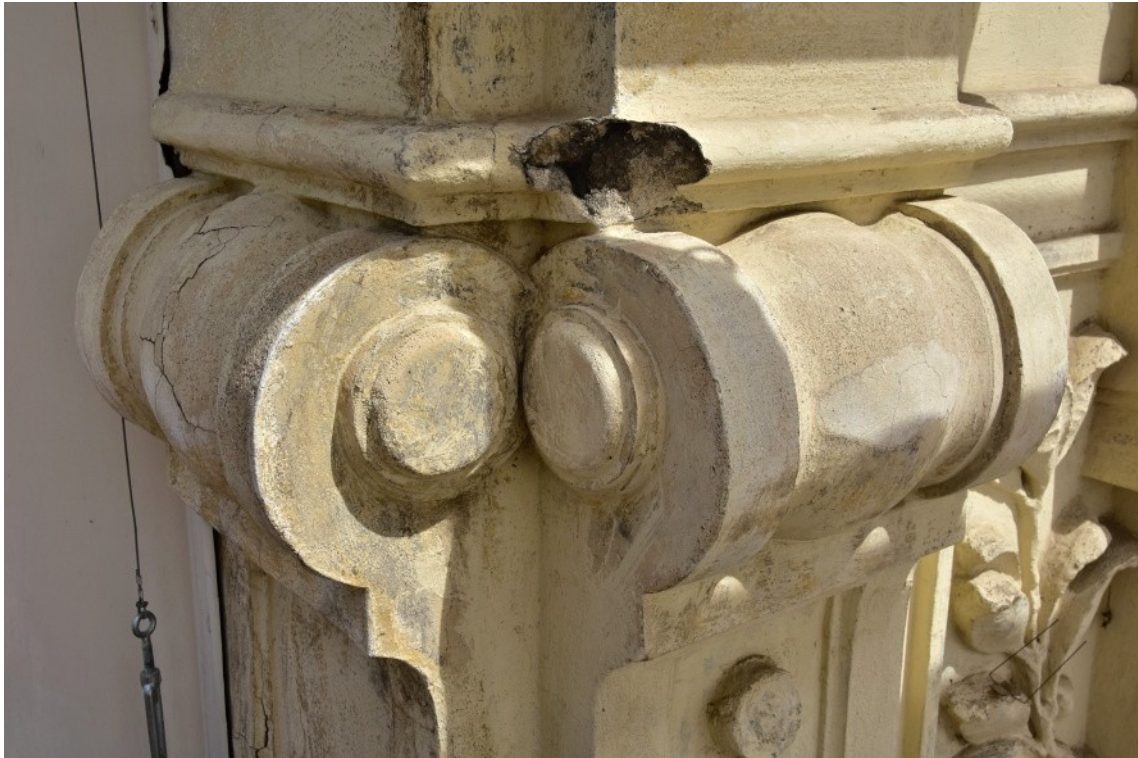
levý horní roh s volutami – mechanická poškození, praskliny, sekundární opravy

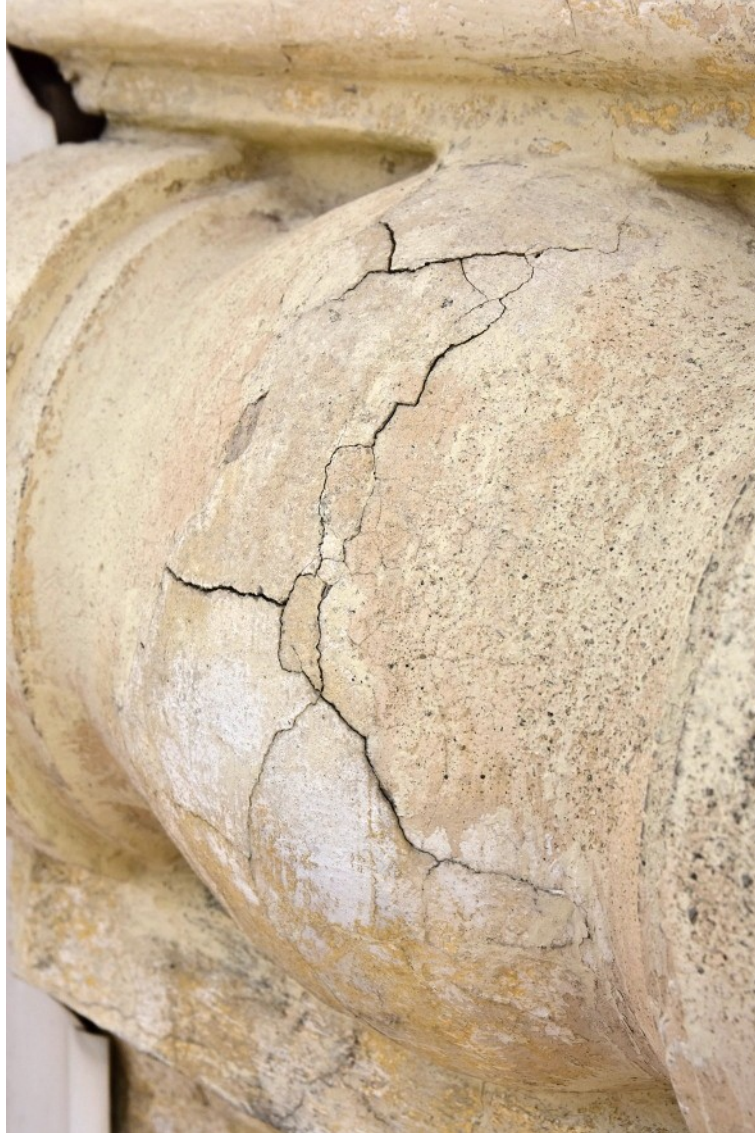
detail prasklin voluty

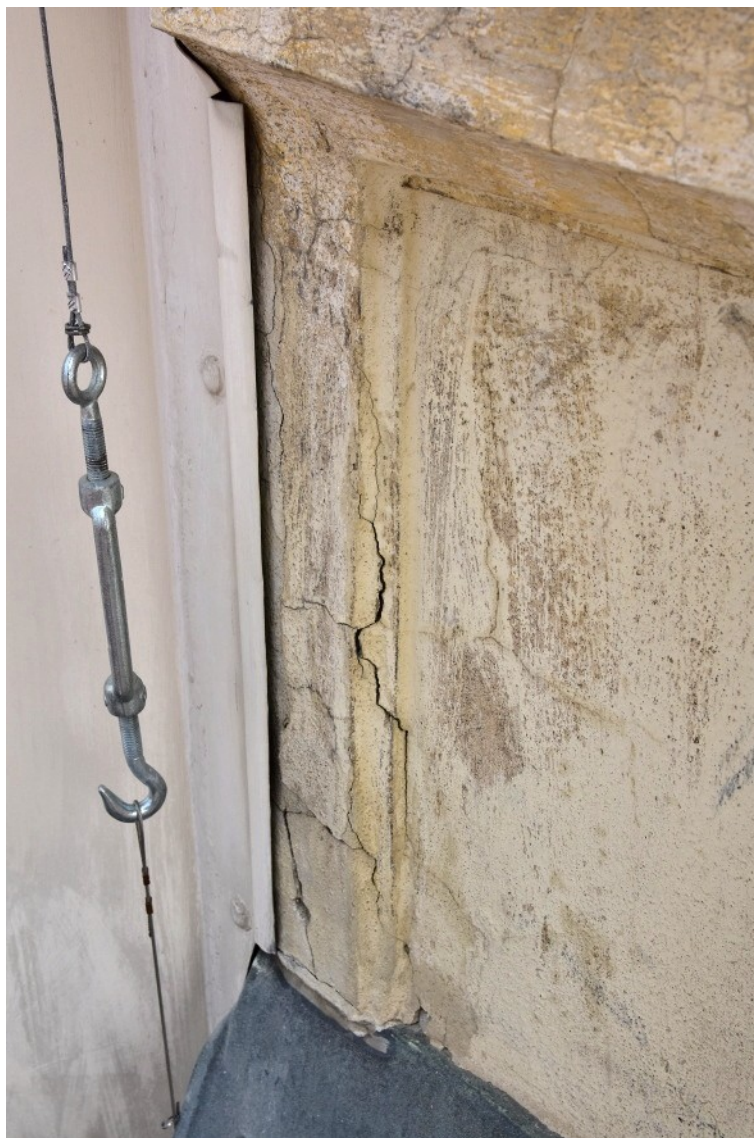
degradace a praskliny – levá spodní část architektury přiléhající k oplechování věže

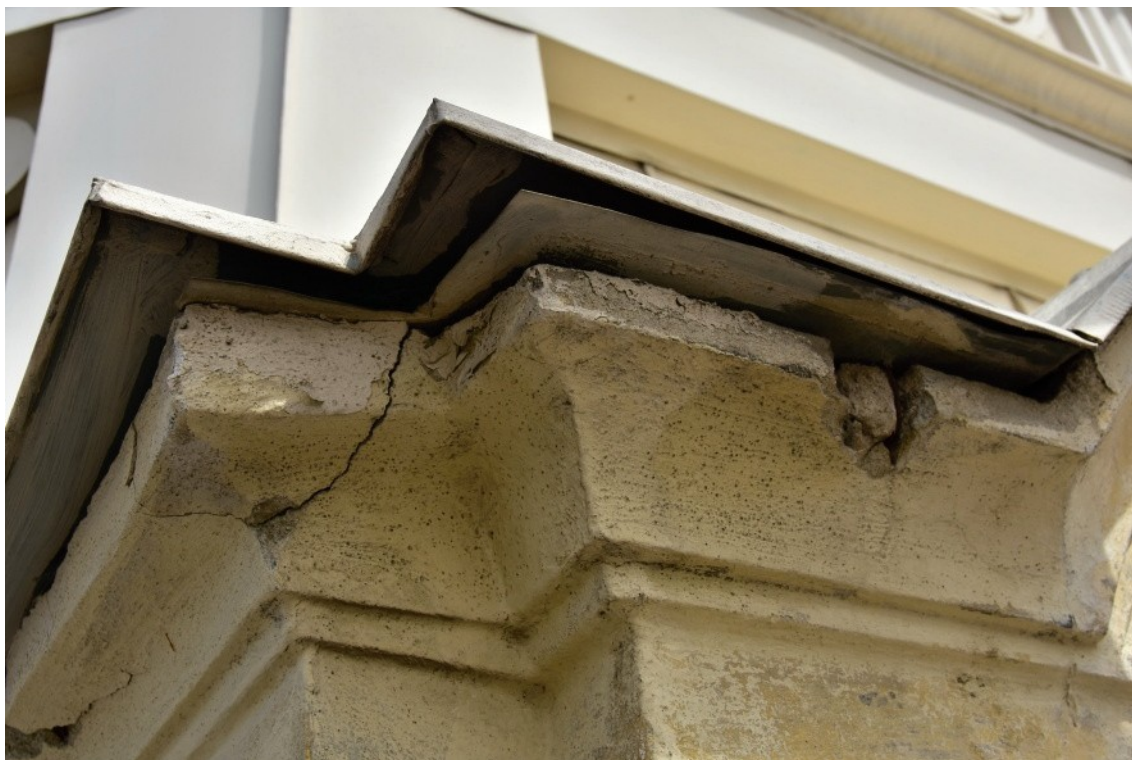
levý horní roh římse – detail poškození

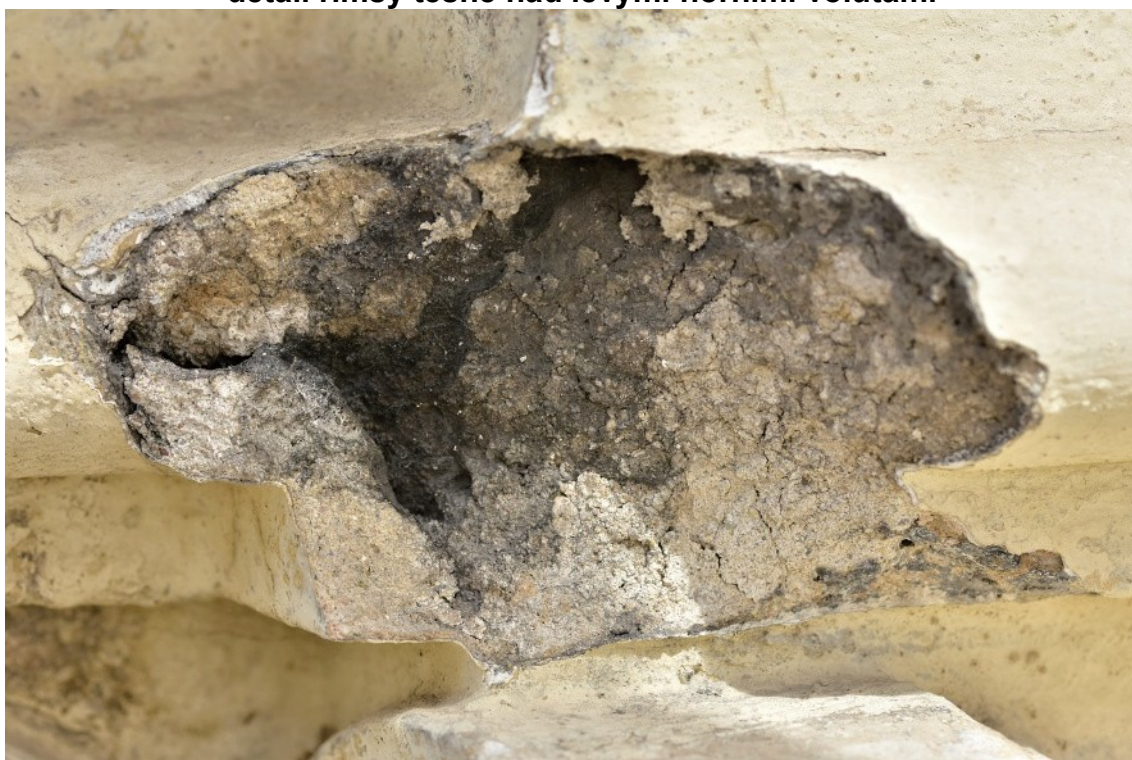
detail římse těsně nad levými horními volutami
