Statické posouzení

OA a SPŠ Veselí nad Moravou

STATICKÉ POSOUZENÍ - REVIZE 1

Objednatel:	Jihomoravský kraj, Žerotínovo náměstí 449/3, 601 82 Brno, IČ 708 88 337
Název stavby:	Instalace FVE na stávající střešní konstrukce
Stavebník:	OA a SŠP Veselí nad Moravou, příspěvková organizace, Kollárova 1669, 698 01 Veselí nad Moravou
Hlavní projektant:	PKV BUILD, s.r.o., Vlněna Office Park, Vlněna 526/3, 602 00 Brno
Stupeň projektu:	statické posouzení

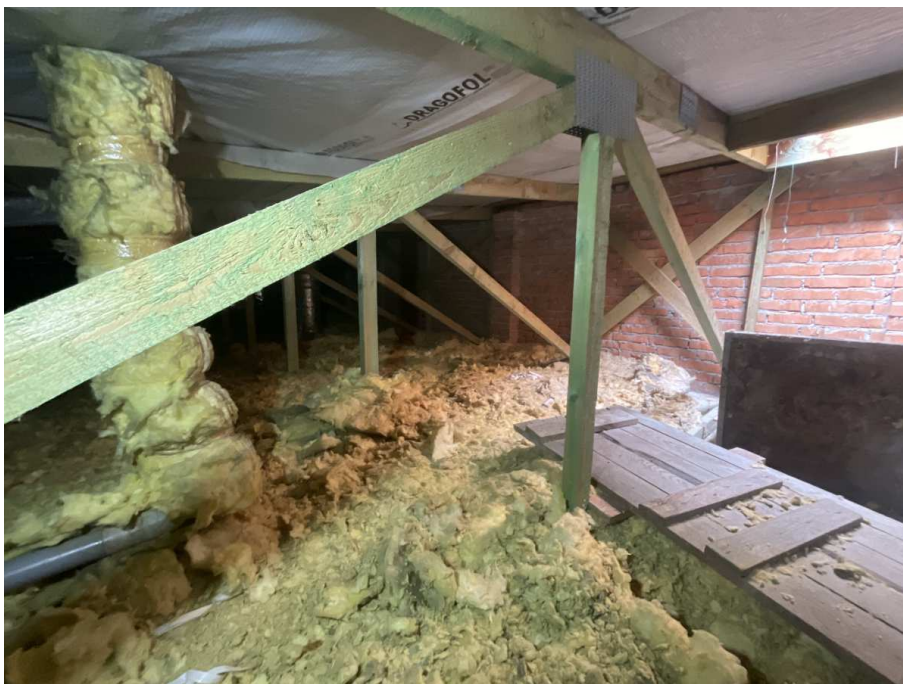
Dokumentace skutečného provedení stavby není k dispozici. Místní prohlídkou bylo zjištěno, že střešní konstrukce je tvořena sbíjenými dřevěnými vazníky (systém "gang nail"). Ze stavebně technického průzkumu vyplývá, že vazníky jsou uloženy na obvodová ztužidla stropu.

provedení spádu střešní konstrukce, stávající tepelná izolace stropu

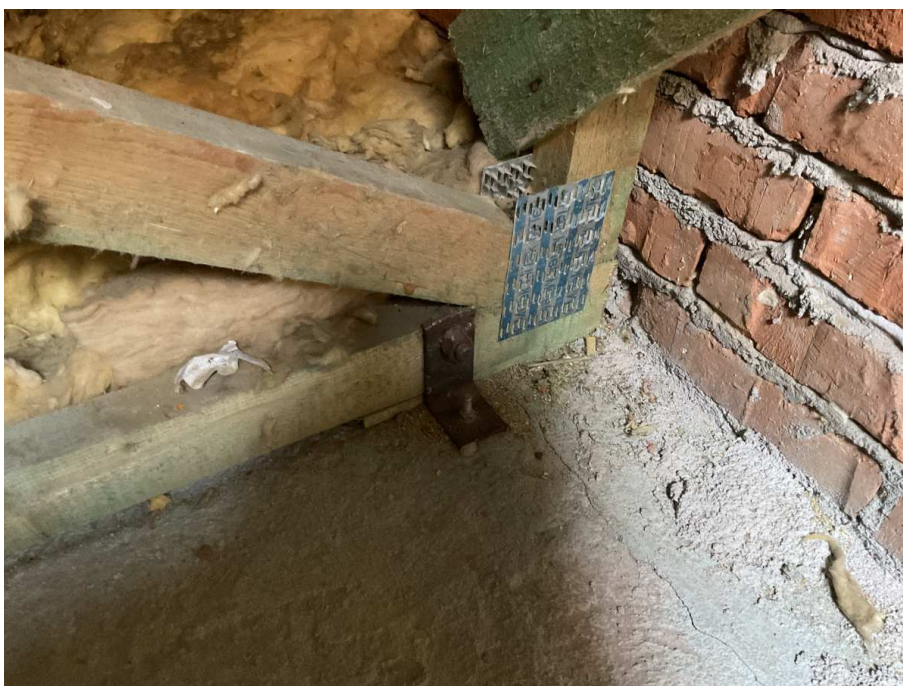
uložení střešních vazníků na obvodové ztužidlo a strop, přikotvení proti sání větru

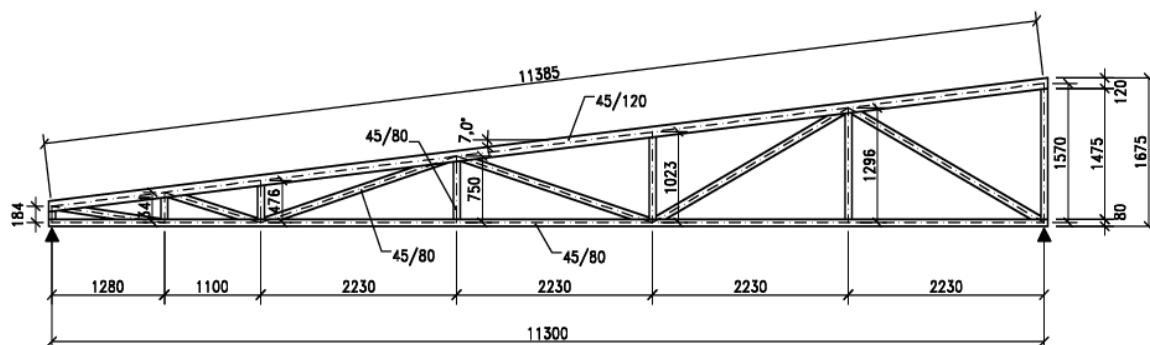
geometrie vazníku zaměřená v rámci STP

Dřevěný vazník byl posouzen v programu SCIA Engineer na základě změřené geometrie pro variantu zatížení ve stávajícím stavu a pro nové zatížení. Vazníky na přetížení **vyhoví pro maximální hodnotu zatížení 10,0 kg/m²** s vyloučením možnosti vzniku návějí, podrobně je uvedeno v **Příloze 1**.

Možností jak zajistit vyšší únosnost je změnit statické schema a doplnit vnitřní podpory (opření o stropní panely - jejich typ je rovněž zjištěn v STP). Na to je ale nutné posoudit strop nad posledním podlažím.
