Stavebně technický průzkum

OA a SPŠ Veselí nad Moravou

ZPRÁVA Z PROVEDENÉHO PRŮZKUMU

Název stavby: Instalace FVE na stávající střešní konstrukce

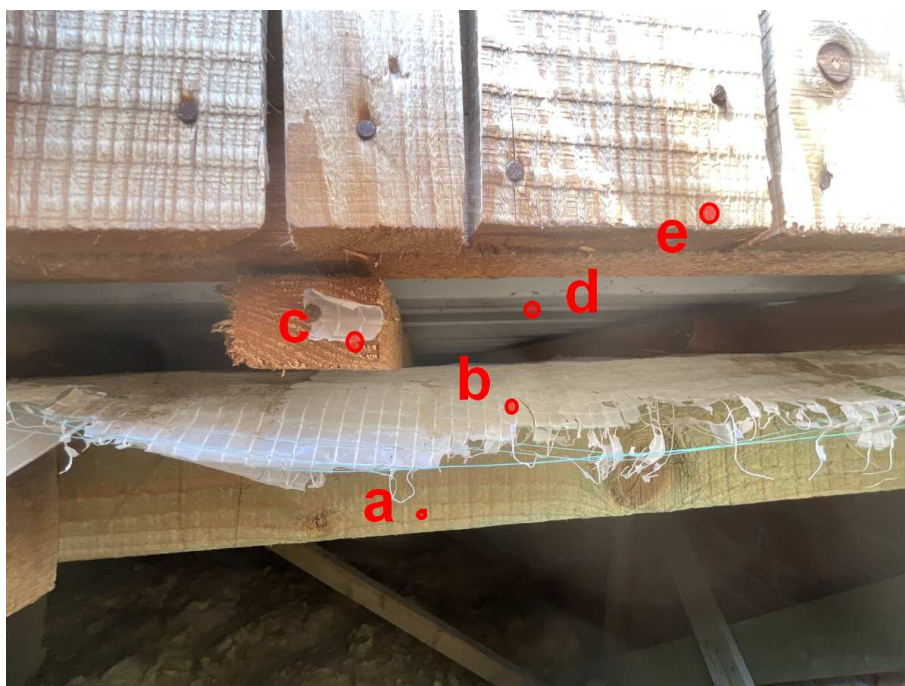
Střešní plášť je tvořen pojistnou hydroizolací (b), latěmi (c) a profilovaným střešním plechem (d). Na snímku je dále vidět horní pas vazníku (a) a lemování světlíku (e). Zateplení je realizováno minerální vatou v tloušťce 120-160 mm (dle míry slehnutí) volně položenou na horní líc stropních panelů Spiroll.

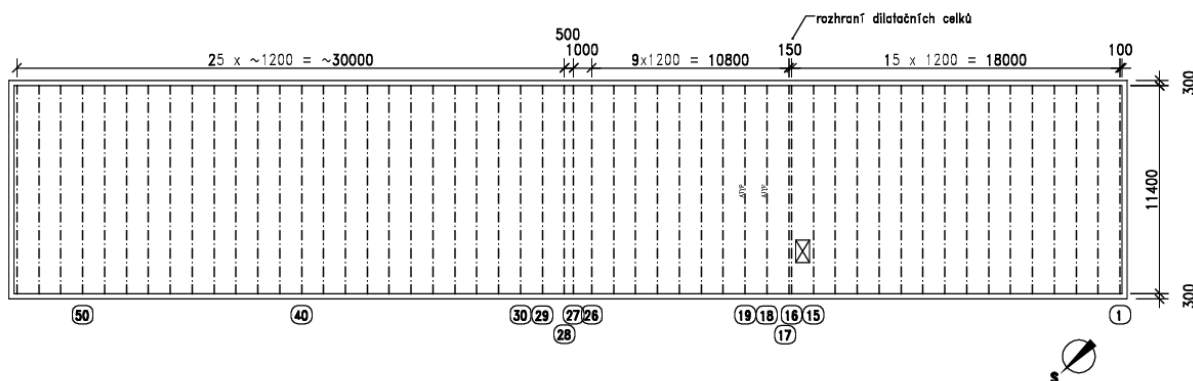
Osová vzdálenost vazníků je zpravidla 1200 mm s výjimkou kolem vzduchotechnických potrubí, kde je rozteč lokálně upravena. Uložení vazníků na obvodová železobetonová ztužidla skeletové konstrukce. Dva vazníky - označené 18,19 - mají atypické provedení (zdvojení sloupku a části spodního pasu), důvod není zřejmý, není zde ani jiné uložení, ani zatížení.

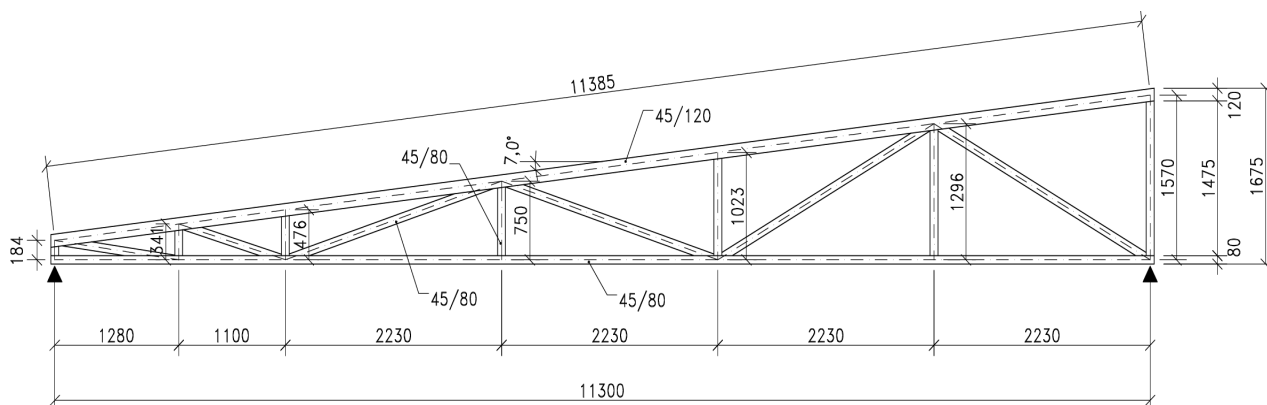
Horní pas vazníku má průřez 45/120, ostatní prvky (spodní pas, svislice, diagonály) 45/80.

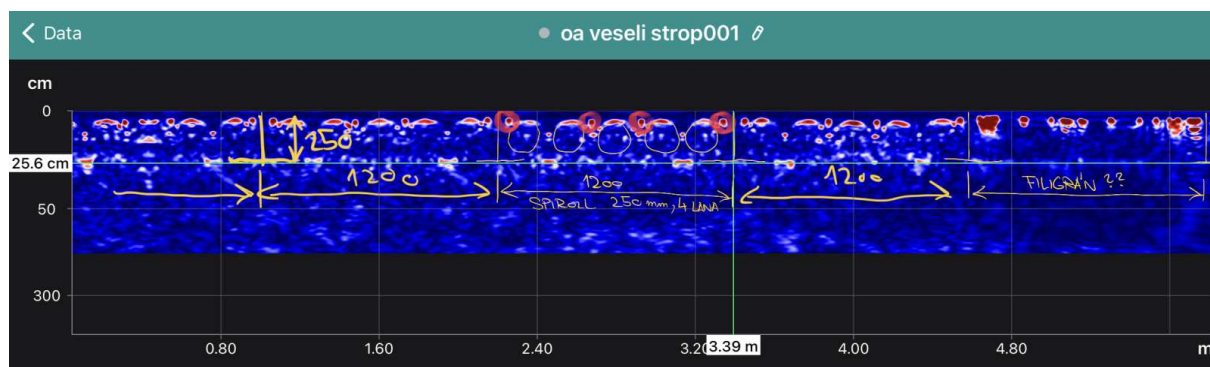
NDT sken stropu (GPR Proceq)

Pro účely statického posouzení byl nedestruktivní metodou ověřen i typ stropních panelů nad posledním podlažím (podlaha podstřešního prostoru). Jedná se o dutinové panely typu Spiroll tloušťky 250 mm, vyztužení 4 lana.

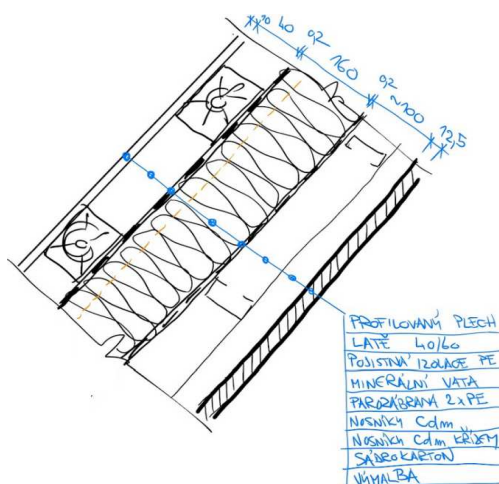
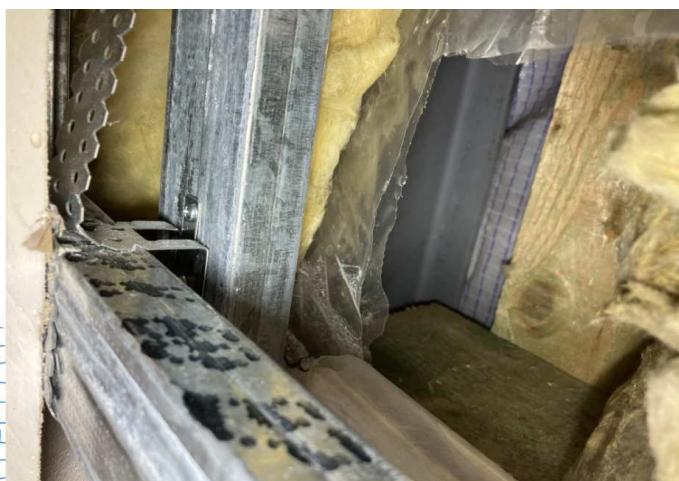
Střešní plášť je tvořen krytinou z profilovaného plechu upevněnou na rošt ze střešních latí, na které navazuje pojistná hydroizolace z PE folie, tepelná izolace z minerální vaty v tloušťce 160 mm, parozábrana (PE folie) a distanční rošt ze sádkartonářských profilů Cdm. Vnitřní stěnu (podhled) tvoří sádkartonové desky.

Vrstva minerální vaty je umístěna mezi nosné profily I140 (krokve). V provedené sondě byla zjištěna ještě minerální izolace v části roštu sádkartonového podhledu vedle střešního okna a také dvojice prken (rovnoběžně s krokví a kolmo na krokev), která zřejmě tvoří pomocný rošt pro kotvení latí a podhledu.

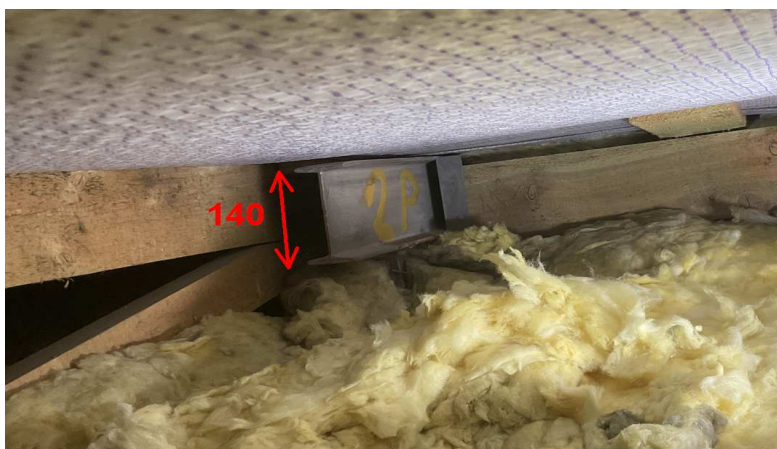
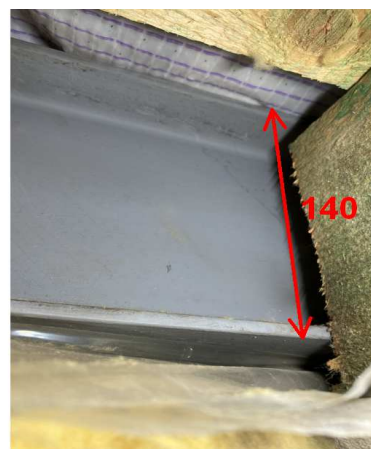
Nosným prvkem jsou ocelové válcované nosníky profilu I140 umístěné ve spádu (krokve) v osové vzdálenosti 1200 mm. Jsou kotveny k železobetonovému skeletu pomocí styčnickových plechů. V místě zaoblení střešní pláště je zřejmě požadovaný tvar vytvořen buď ocelovým svařencem, nebo distančními dřevěnými prvky pod latě.

konec ocelové krokve v podstřešním prostoru ; krokve v realizované sondě

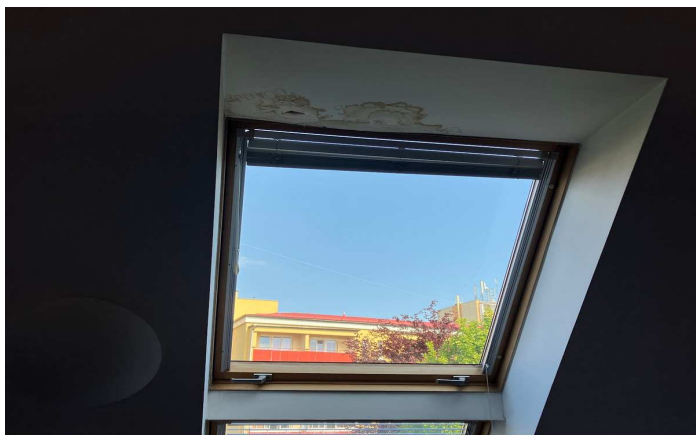
V rámci místní prohlídky konstrukce pro vypracování statického posouzení [2] bylo ze strany uživatele budovy informováno o opakovaných problémech se zatékáním do střešního pláště zejména kolem střešních oken. Je snaha místa zatékání nechávat průběžně spravovat. Dle zprostředkované informace jsou příčinou zatékání malé přesahy střešních plechů v okolí oken.

Vzhledem k výše uvedené skladbě střešního pláště je zřejmé, že pokud se projevy zatékání projevují až na vnitřním povrchu ostění oken, dochází s největší pravděpodobností i pronikání vody do vrstvy tepelné izolace. To jednak snižuje její izolační schopnosti, jednak vytváří podmínky pro vznik plísní a biotické napadení dřevěných částí konstrukce.

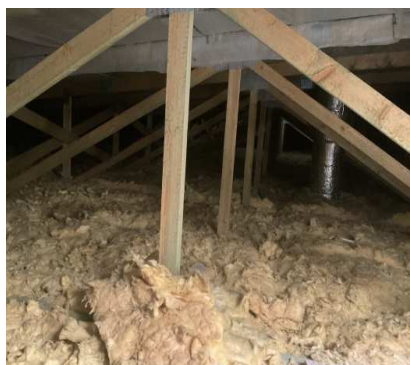
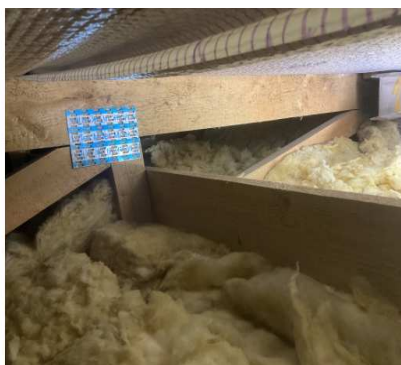
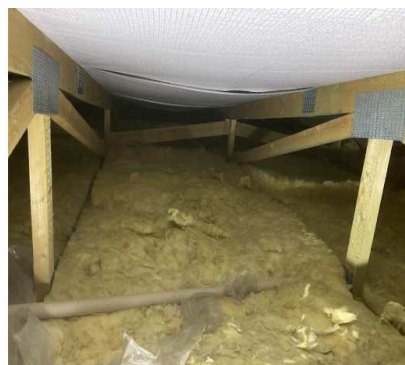
Zjištěná tloušťka tepelné izolace nad stropem posledního podlaží je 160 mm, přičemž její stávající fyzický stav je velmi rozdílný - zejména v blízkosti výlezu do podstřešního prostoru je zcela slehlá vlivem provozu při údržbě technologií VZT. Izolace je provedena z jedné vrstvy bez přeložených spojů. V šikmé části střechy je tloušťka tepelné izolace rovněž 160 mm.

stav izolace v různých místech střechy

Stávající tepelná izolace tak teoreticky těsně vyhoví pro **požadované hodnoty** dle normy 73 0540, nicméně bez zohlednění vlivu zvýšené vlhkosti a lokálních tepelných mostů v místech nepřekrytých pásů izolace. Vzhledem ke stáří materiálu (23 let), stlačení a stavu zejména v podstřešním prostoru však bude skutečná hodnota součinitele prostupu tepla U výrazně nižší a tepelně izolační vlastnosti současným požadavkům **nevyhoví**.

Při instalaci by měla být brána v úvahu celková životnost všech komponent systému, tedy i střechy, na které je FVE instalována. Zamýšlená instalace FVE značně omezí možnosti budoucích oprav střešního pláště při dalších poruchách a je třeba také zvážit energetickou bilanci - zisk z FVE v porovnání se ztrátami tepla při stávajícím stavu tepelné izolace.
