## **Diagnostika vozovky**

**Silnice II/396 Rakšice, podjezd, křižovatky Olbramovice**

## **Zpráva pro**

Říjen 2023

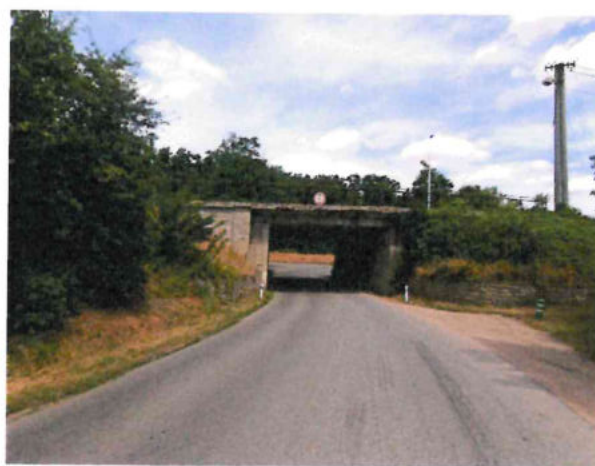
- Ztráta asfaltového tmelu.
- Hloubková koroze (začínající fáze vývoje).
- Vysprávký (přímo v místě podjezdu).
- Podélné trhliny, mozaikové trhliny (přímo v místě podjezdu).
- Olamování okrajů (za železničním podjezdem).
- Jiné poruchy – zvýšené nezpevněné krajnice.

Podjezd na silnici II/396

Na základě výsledků provedené diagnostiky je v úseku **doporučeno provedení běžné údržby**, tj. utěsnění trhlin, případně lokální vysprávký ohrusné vrstvy.

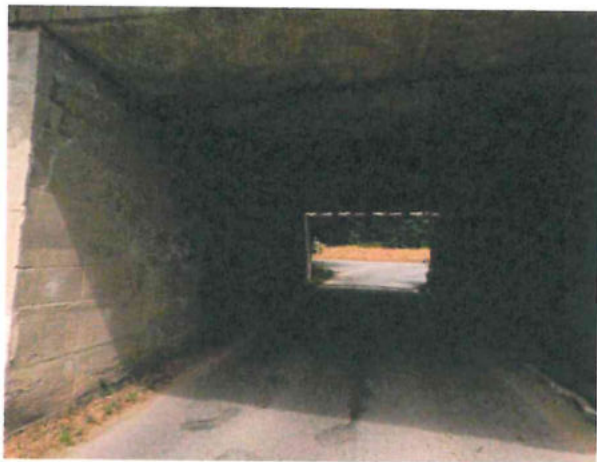
Podjezd na silnici II/396

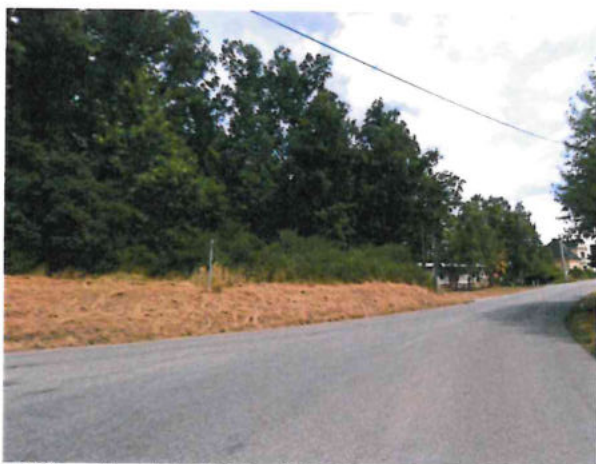
Podjezd na silnici II/396

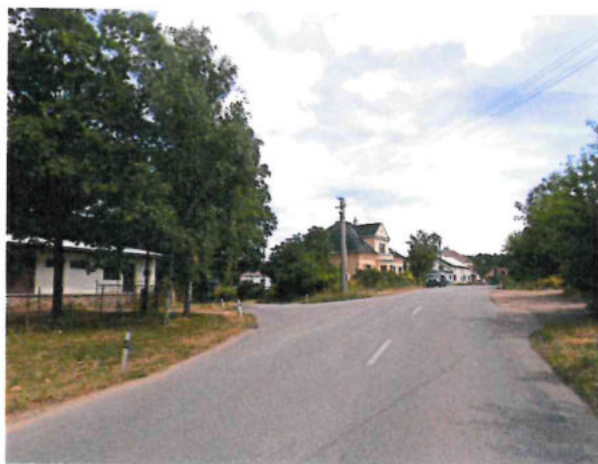
- Hlubková koroze.
- Vysprávký (napojovaná silnice III/3963).
- Podélné trhliny, mozaikové trhliny.
- Síťové trhliny, plošné deformace (okraj napojované silnice III/3963).
- Jiné poruchy – zvýšené nebezpečné krajnice, zanesené příkopy.

Vozovka v úseku je porušena poruchami spojenými se ztrátou hmoty z krytu (hloubková koroze) a vývojem trhlin (podélné a mozaikové trhliny, v místě napojení silnice III/3963 na okraji rovněž trhliny síťové doprovázené deformací).

Křižovatka silnic II/396 a III/3963

- Frézování 50 mm.
- Vizuální prohlídka ofrézovaného povrchu. Vyznačení lokálních vysprávek v místech pokračujících trhlin, rozpadů, poruch na okrajích apod. Lokální vysprávka se vyznačí na okraji vozovky silnice III/3963 před napojením na silnici II/396 (síťové trhliny, deformace).
- Provedení lokálních vysprávek ve vyznačených místech. Lokální frézování 50 mm, spojovací postřik, pokládka ACL 16+ v tloušťce 50 mm.

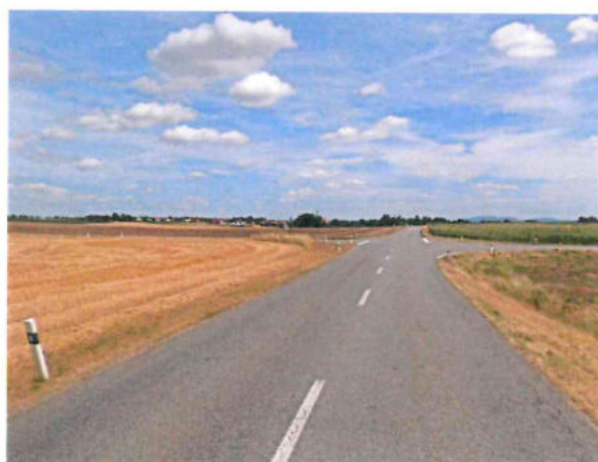
- Hloubková koroze.
- Mozaikové trhliny.
- Podélné trhliny (část trhlín ošetřena).
- Příčné trhliny (v omezeném rozsahu).

Vozovka v úseku je porušena poruchami spojenými se ztrátou hmoty z krytu (hloubková koroze) a vývojem trhlin (podélné a mozaikové trhliny, příčné trhliny).

Křižovatka silnic II/396 a III/3965

- Frézování:
  - Silnice II/396 – frézování 60 mm.
  - Silnice III/3965 – bez frézování.
- Vizuální prohlídka ofrézovaného povrchu silnice II/396 a stávajícího (nefrézovaného) povrchu silnice III/3965. Vyznačení lokálních vysprávek v místech pokračujících trhlin, rozpadů, poruch na okrajích apod.
- Provedení lokálních vysprávek ve vyznačených místech. Lokální frézování 50 mm, spojovací postřik, pokládka ACP 16+ v tloušťce 50 mm.  
Provedení lokálních vysprávek se doporučuje uvažovat na 25 % plochy.
- Silnice II/396 – očištění povrchu, spojovací postřik, pokládka ložní vrstvy ACL 16+ v tloušťce 60 mm.
- Silnice II/396, silnice III/3965 – očištění povrchu, spojovací postřik, pokládka obrusné vrstvy ACO 11+ v tloušťce 50 mm.
- Dle potřeby doplnění / úprava nezpevněných krajnic.
- V úseku dojde k navýšení povrchu (zesílení vozovky) o 50 mm.

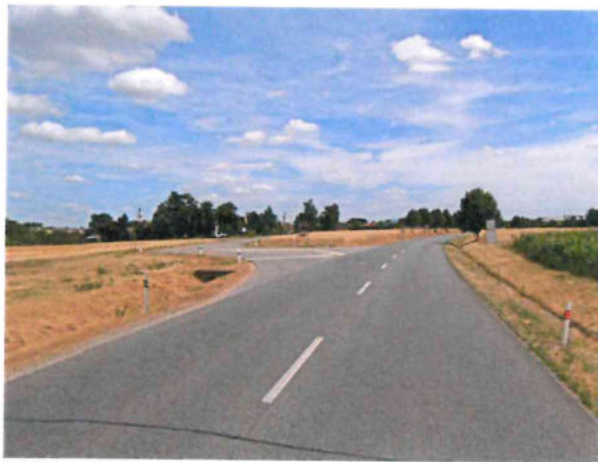
- Silnice II/396:
  - Hlubková koroze.
  - Mozaikové trhliny.
  - Podélné trhliny (část trhlín ošetřena).
  - Olamování okrajů (v omezeném rozsahu).
- Silnice III/40014:
  - Hlubková koroze, ztráta makrotextury.
  - Vysprávký (okraje vozovky).
  - Nepravidelné hrboly.
  - Plošné deformace vozovky (okraje vozovky).

Vozovka silnice II/396 je porušena poruchami spojenými se ztrátou hmoty z krytu (hloubková koroze) a vývojem trhlin (podélné a mozaikové trhliny, v omezeném rozsahu olamování okrajů). Na silnici II/40014 byly zjištěny poruchy charakteristické pro vozovky s krytem z penetračního makadamu – hloubková koroze, ztráta makrotextury (opotřebení nátěru), nepravidelné hrboly, vysprávký a plošné deformace vozovky (okraje).

Křižovatka silnic II/396 a III/40014

- Frézování:
    - Silnice II/396 – frézování 60 mm.
    - Silnice III/40014 – bez frézování.
  - Vizuální prohlídka ofrézovaného povrchu silnice II/396 a stávajícího (nefrézovaného) povrchu silnice III/40014. Vyznačení lokálních vysprávek v místech pokračujících trhlin, rozpadů, poruch a deformací na okrajích apod.
