Most 41112-1

Most přes Dešovský potok před Zblovicemi

HLAVNÍ PROHLÍDKA

Datum provedení prohlídky: 30.6.2023

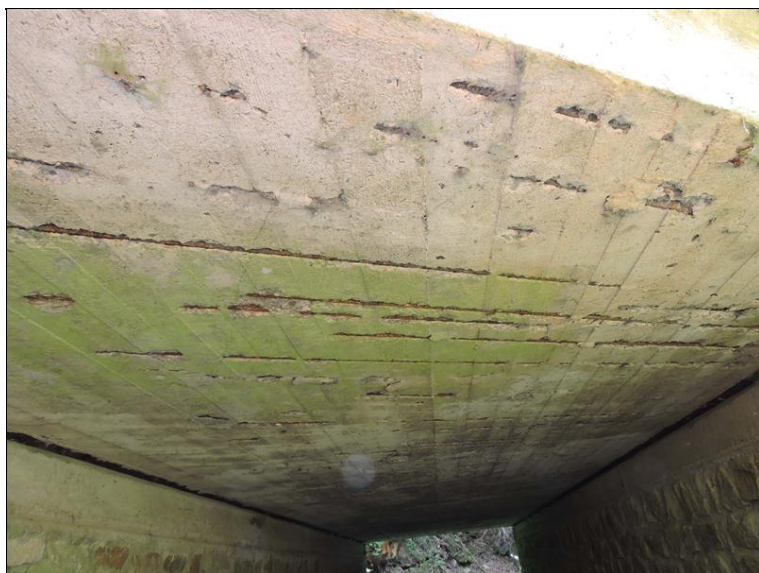
DSCN6241-resize.JPG
Podhled na NK

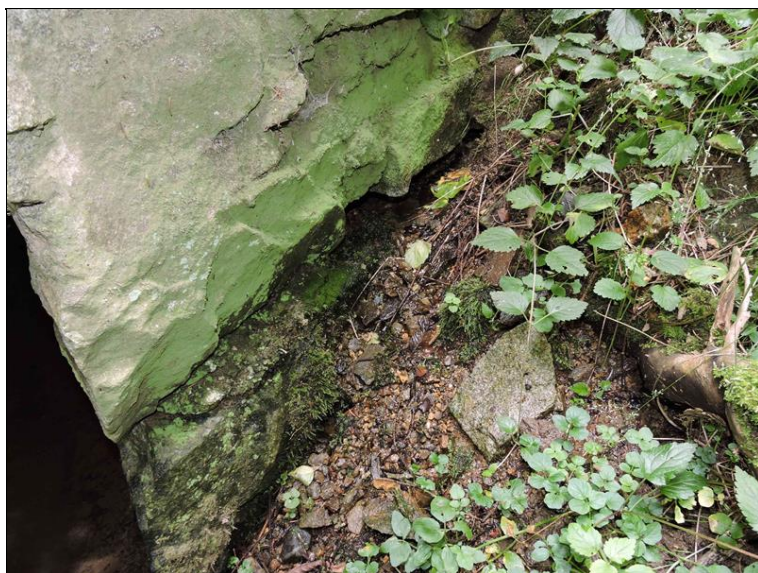
DSCN6234-resize.JPG

| [1.2] | 1.2 | Mostní podpěry křídla a čelní zdi | Na opěrách v místě styku s vodou vyplavené spárování do větší hloubky(až 30mm) , dochází k podemílání opěr- místy jsou již rozvolněné kameny s tvorbou kaveren, u OP2 na pravé straně v čele opěry vypadený kámen v úrovni styku s vodou, v čele obou opěr na pravé straně mostu průsaky s výluhy.

Na rohu OP2 - PS - POS je aktivní průsak, teče zde voda. |

1.2 Mostní podpěry křídla a čelní zdi

Na opěrách v místě styku s vodou vyplavené spárování do větší hloubky (až 30mm), dochází k podemilání opěr- místy jsou již rozvolněné kameny s tvorbou kaveren, u OP2 na pravé straně v čele opěry vypadený kámen v úrovni styku s vodou, v čele obou opěr na pravé straně mostu průsaky s výluhy.

Na rohu OP2 - PS - POS je aktivní průsak, teče zde voda.

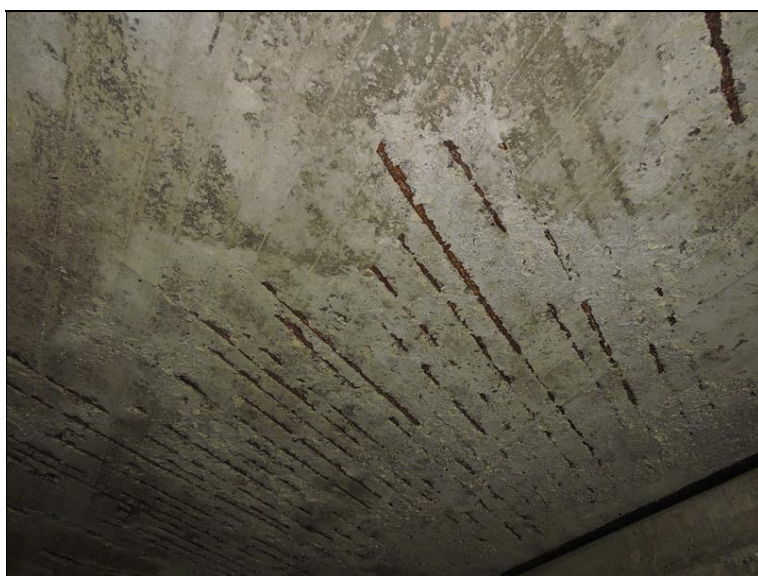
DSCN6243-resize.JPG

[2.1] 2.1 Nosná konstrukce Povrch nosné konstrukce je zvětralý v důsledku nedostatečného krytí obnaženy korodující třmínky i pruty hlavní výztuže, vlevo pokus o omítku??

2.1 Nosná konstrukce

Povrch nosné konstrukce je zvětralý v důsledku nedostatečného krytí obnaženy korodující těmínky i pruty hlavní výztuže, vlevo pokus o omítku??

| [7] 2.1 Nosná konstrukce | Odborná reprofilace, ošetření výztuže na podhledu desky NK, nová sanační omítka. |

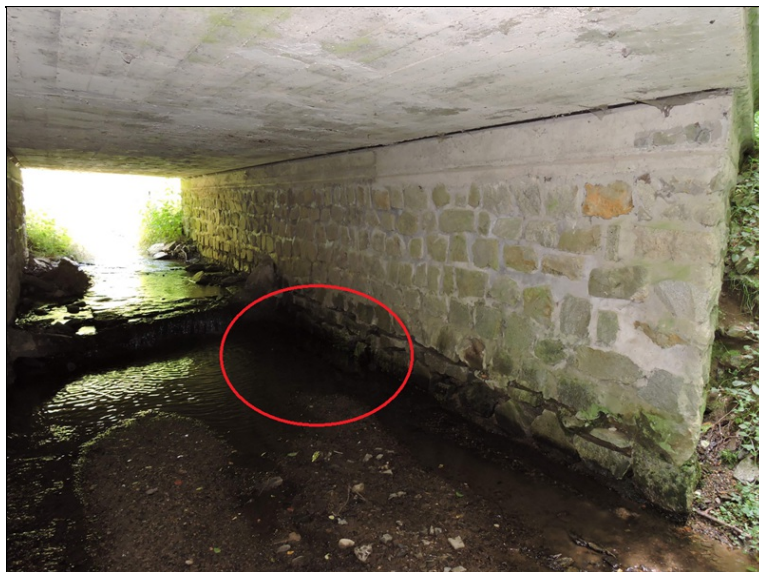
základy.png

| [1.1] | 1.1 | Základy mostních podpěr a křídel | Dochází k podemílání základů OP2 v místě příčného prahu. |

1.1 Základy mostních podpěr a křídel

Dochází k podemílání základů OP2 v místě příčného prahu.

[3] 1.3.5 zpevnění dna vodoteče Vytvarovat nové koryto pod mostem a ochranu opěr.
