Most 361-010

Most přes místní potok v Hlubokých Mašůvkách

HLAVNÍ PROHLÍDKA

Datum provedení prohlídky: 27.10.2022

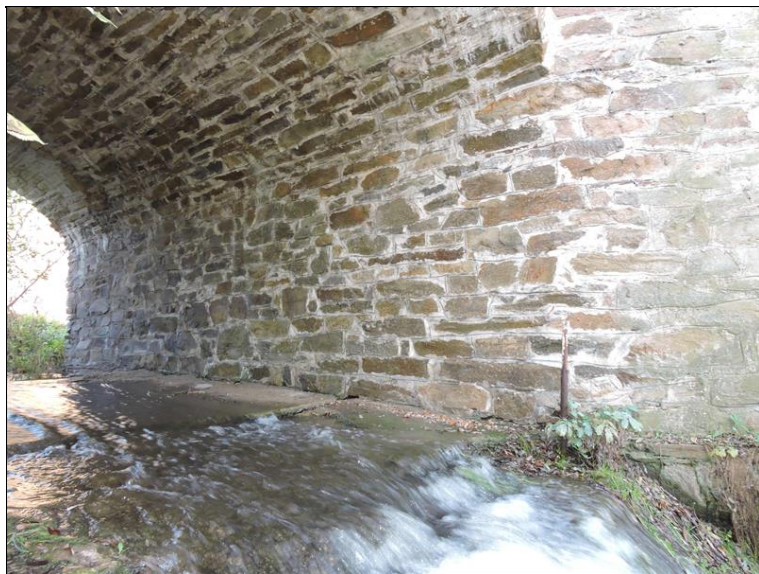
OP1

| [1.2] | 1.2 | Mostní podpěry křídla a čelní zdi | Stav spodní stavby po opravě spárování: vpravo trhlina v klenbě 2 m od kraje prochází do obou opěr, obě opěry zamáčeny vodou pronikající zdívkou, bílé vápenné mapy a to i v místech po zaspárování na vtoku (zejména u OP2 vpravo - po celé ploše vypadává spárování). Vyplavené spárování u paty OP2. |

| [3] | 1.2 | Mostní podpěry křídla a čelní zdi | Provést opravu spárování opěr a křídel. |

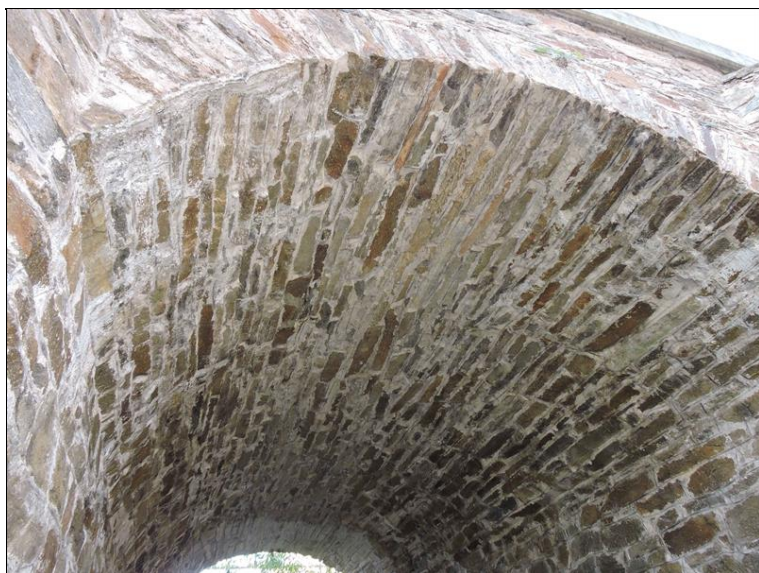
Podhled na NK

| [2.1] | 2.1 | Nosná konstrukce | Zespolu klenby místy vypadané spárování mezi starou a novou klenbou, průsaky zespolu klenby, průsaky s výluhy zejména v přistavované části klenby.

2020 - trhlina v klenbě vpravo cca 2 m od okraje prochází přes celou klenbu od OP1 k OP2, trhlina je jen částečně opravena a znovu otevřená.
2022 - od minulé HPM stav setrvalý. |

| [6] | 2.1 | Nosná konstrukce | Do doby rekonstrukce při běžných prohlídkách sledovat trhlinu v klenbě, opravit spárování na SS i NK, zapravit trhliny ve vozovce a sanovat a obnovit nátěr říms. |

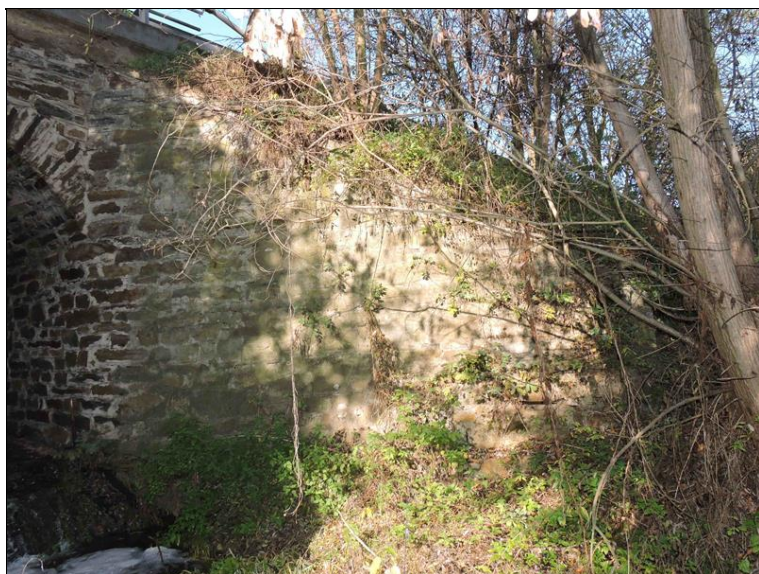
Kř1L

| [1.3] | 1.2.4 | křídlo | Na křídlech obou opěr uvolněné spárování i kameny. |

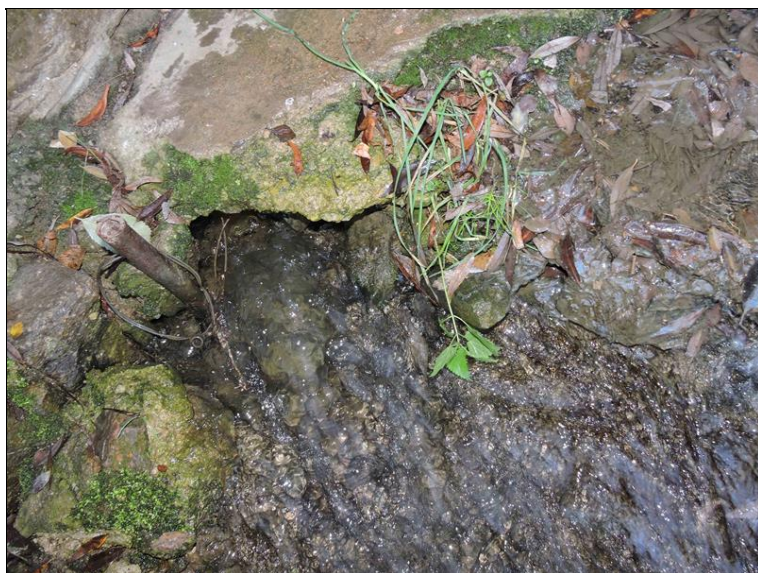
| [4.4] | 4.6 | Území pod mostem a přístup. cesty | Betonová deska se již rozpadá, přepadový stupeň porušený, vypadané kusy betonu, místy zcela chybí. |

Voda protéká pod dobetonávkou.

| [5] | 4.6 | Území pod mostem a přístup. cesty | Opravit betonové dno koryta vodoteče. |

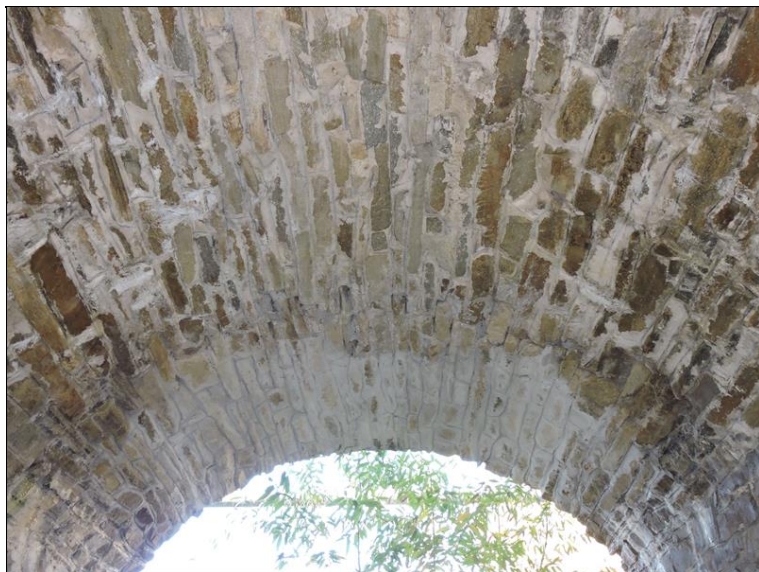
NK - podélná trhlina portálem
